Asbestinventarisatetest

Kerkom-Dorp 44, 3800 Sint-Truiden
Gemeenschappelijke delen

Attestnummer : 20260506-000495.000

Zone 1: Hoofdgebouw

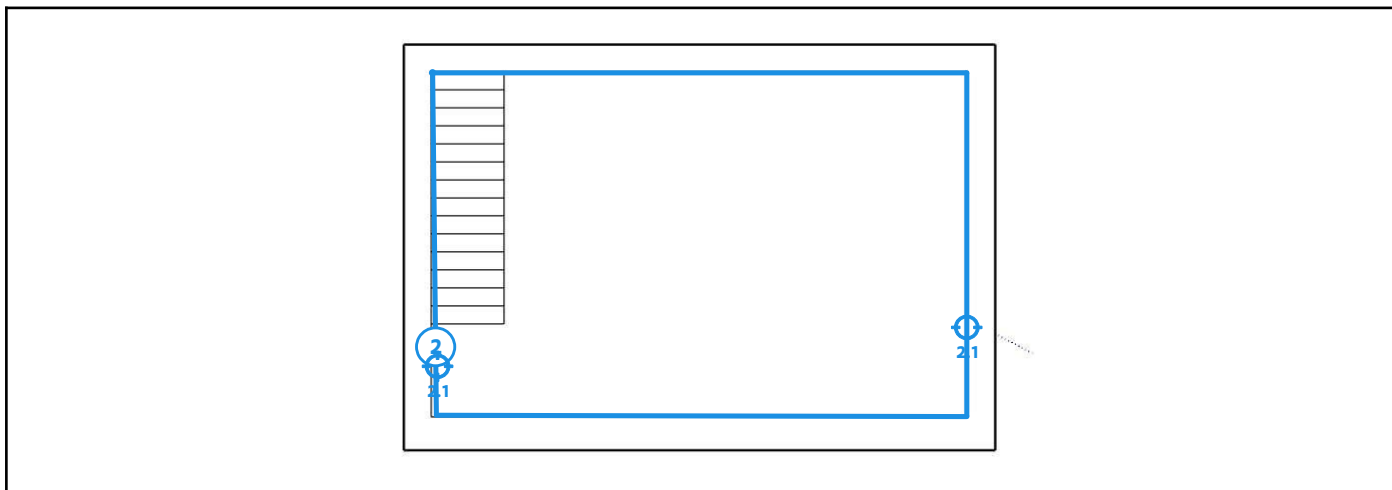
Plan 1.1: Kelder

Beschrijving	Type	Actie
2. Cementering kelder	Geen asbest	-
2.1 Code: 2632 Cementering kelder + garage	Mengmonster	-

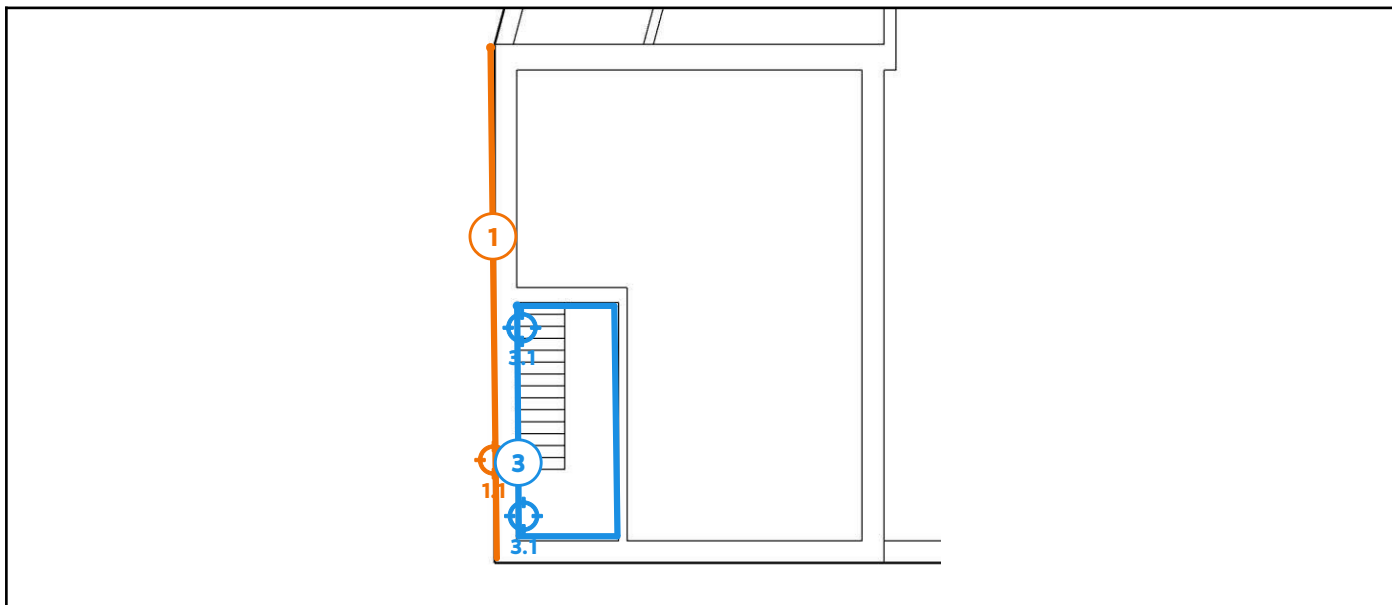
Plan 1.2: Gelijkvloers gemeenschap

Beschrijving	Type	Actie
1. Leien zijgevel	Asbestmateriaal	Verwijderen
1.1 Code: 2632 Leien zijgevel	Puntmonster	-
3. Pleisterwerk	Geen asbest	-
3.1 Code: 2632 Pleister gemeenschap	Mengmonster	-

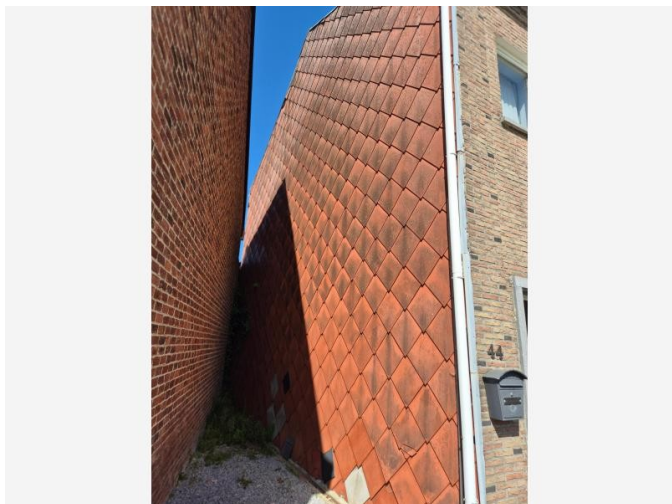
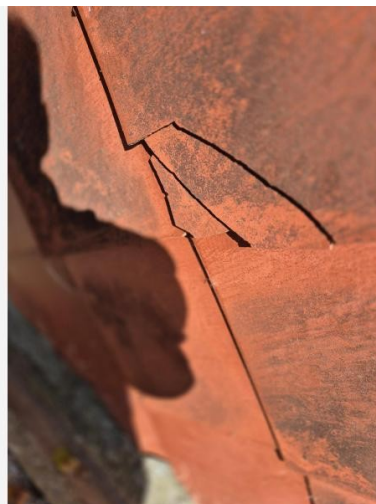
Conclusie

Het asbestmateriaal valt onder de mijlpaal van 2034.

Eindbeoordeling materiaalrisico	Laag materiaalrisico en/of verlaagde kans op vezelvrijgave
---------------------------------	--

#	Type	Referentie	Resultaat
1.1	Puntmonster	2632 Leien zijgevel	Chrysotiel

Beschrijving	Leien zijgevel
Omgeving	Buiten
Primaire drager	Wand buitenschil
Asbestmateriaal	Dak- en gevelbekleding - Lei, shingle
Bindmiddel van asbestmateriaal	Cement
Gebondenheid op basis van bindmiddel	Hecht
Hoeveelheid (oppervlakte - aantal)	<ul style="list-style-type: none">• 66,00 m² - 1 stuk
Totale oppervlakte	66,00 m ²
Eenvoudig bereikbaar	Ja
Bevestigingswijze	<ul style="list-style-type: none">• Genageld, geniet
Identificatiemethode	Een monstername door de asbestdeskundige met laboanalyse door een asbestlabo.
Destructieve handeling voor identificatie	Nee

- Verwijder dit asbestmateriaal zo snel mogelijk. Volg de toestand goed op.

- Eenvoudige handelingen: mag via doe-het-zelf of door werknemer(s) met opleidingsattest eenvoudige handelingen
Ik verwijs als eerste naar het wetgevend kader (website van de OVAM (www.asbestinfo.be) en/of CODEX boek VI titel 3). De leien kunnen eenvoudig losgemaakt worden en in 1 geheel verwijderd worden. Opletten dat er niet geslepen wordt in de asbestcement. Gelieve bij het verwijderen ook de nodige PBM te voorzien zoals minimaal stofmasker FFP3, wegwerphandschoenen, wegwerpoverall CAT III type 5/6 en afspoelbaar schoeisel, ... en eventueel alles met water nat te spuiten voor verwijdering zodat er minder stofdeeltjes kunnen vrijkomen. Alles dubbel verpakken en afvoeren naar recyclagepark of naar een geregistreerde asbestinzamelaar. Gelieve hiervoor rekening te houden met de huidige regelgeving i.v.m. asbestverwijderingsmethodes. Zie ook <https://ovam.vlaanderen.be/voorzorgsmaatregelenbijasbestverwijdering>. Meer info ook in het gedeelte toelichting achteraan dit attest.

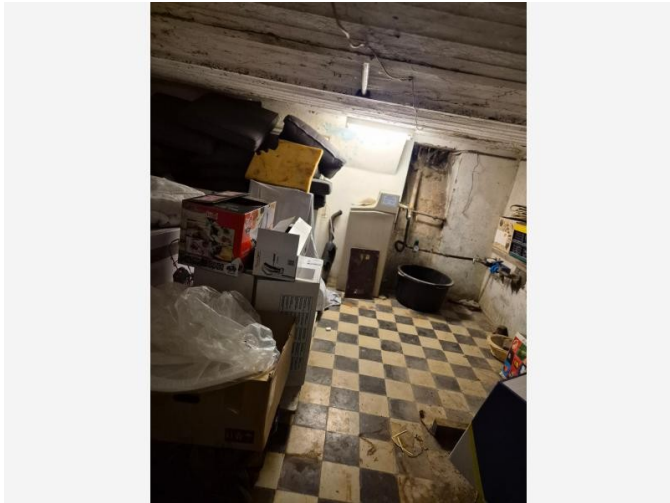
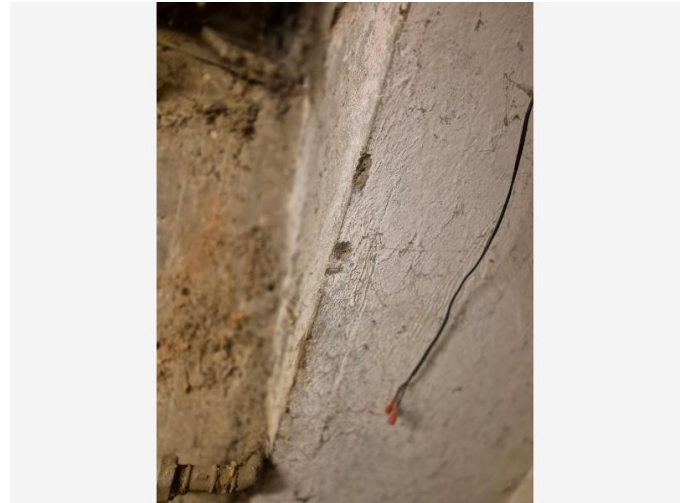
Fiche 2: Cementering kelder

Geen asbest

#	Type	Referentie	Resultaat
2.1	Mengmonster	2632 Cementering kelder + garage	Geen asbest

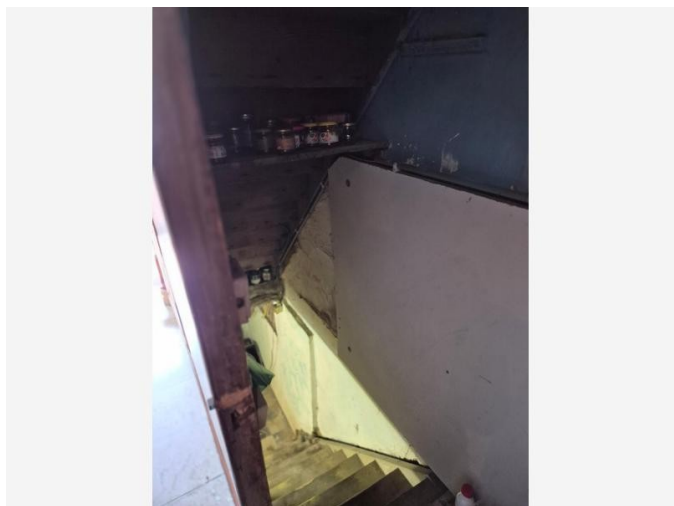
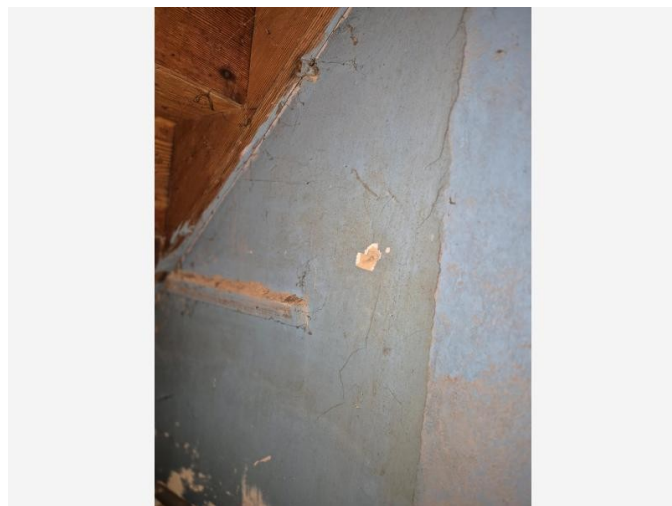
Geen asbest

#	Type	Referentie	Resultaat
3.1	Mengmonster	2632 Pleister gemeenschap	Geen asbest

Beschrijving	Pleisterwerk
Omgeving	Binnen
Primaire drager	Binnenwand
Bindmiddel van materiaal	Gips - kalk
Gebondenheid op basis van bindmiddel	Niet-hechtgebonden
Hoeveelheid (oppervlakte - dikte - aantal)	• 100,00 m ² - 1,00 cm - 1 stuk
Totaal volume	1,00 m ³
Identificatiemethode	Een monstername door de asbestdeskundige met laboanalyse door een asbestlabo.
Destructieve handeling voor identificatie	Nee
Opmerking	Stalen genomen aan wand keldertrap en wand aan elektriciteitskast. Plafonds en onderzijde trap zijn afgewerkt met kartonpanelen.
