Asbestinventarisatetest

Kerkom-Dorp 44, 3800 Sint-Truiden

Attestnummer : 20260506-000492.000

Uitgegeven op : 06.05.2026

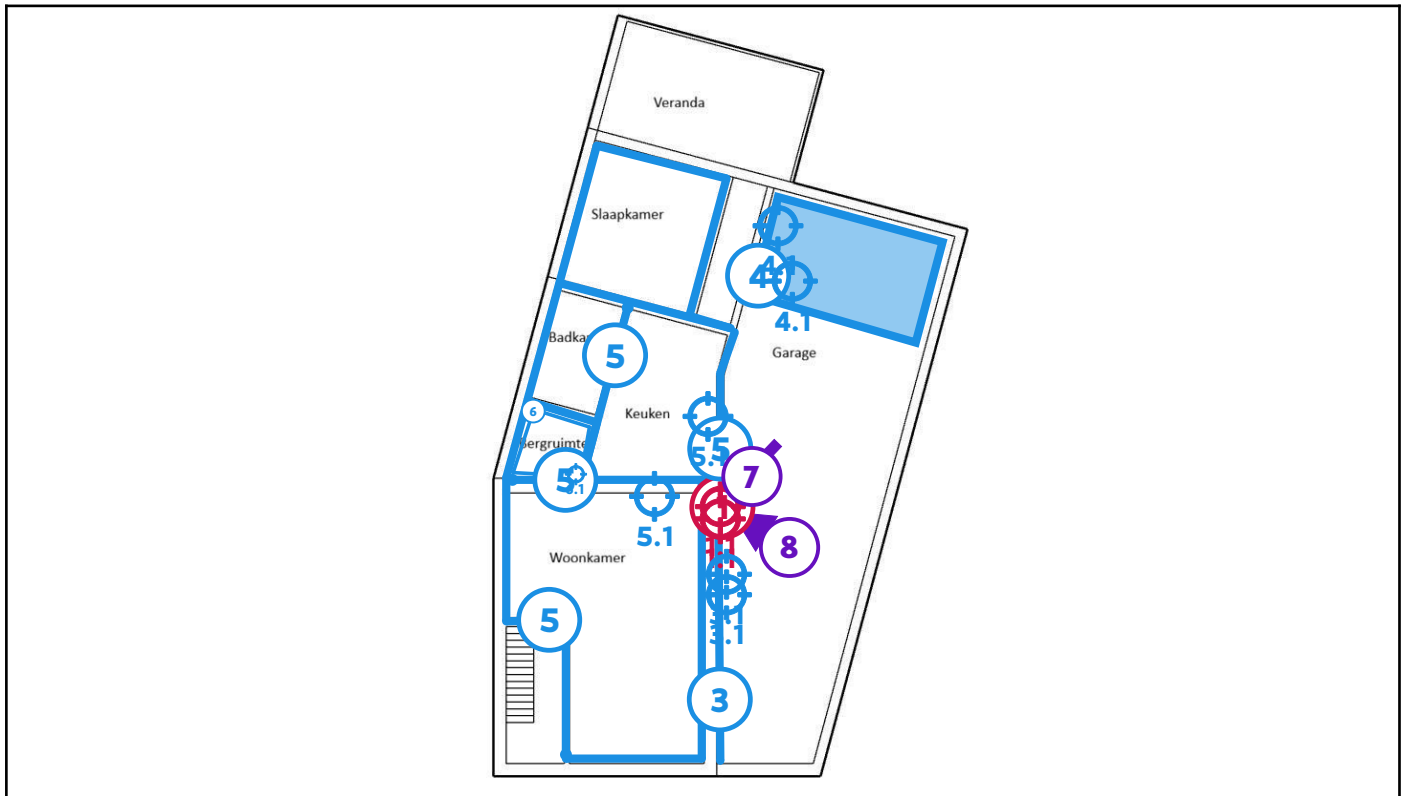
Plan 1.1: Gelijkvloers

Beschrijving	Type	Actie
1. Leidingisolatie	Asbestmateriaal	Dringend verwijderen
1.1 Code: 2632 Leidingisolatie bocht	Mengmonster	-
3. Cementering garage	Geen asbest	-
3.1 Code: 2632 Cementering kelder + garage	Mengmonster	-
4. Pleister plafond	Geen asbest	-
4.1 Code: 2632 Pleister plafond gvl	Mengmonster	-
5. Pleister wand	Geen asbest	-
5.1 Code: 2632 Pleister wand gvl	Mengmonster	-
6. Sierlijst	Geen asbest	-
6.1 Code: 2632 Pleister sierlijst	Puntmonster	-

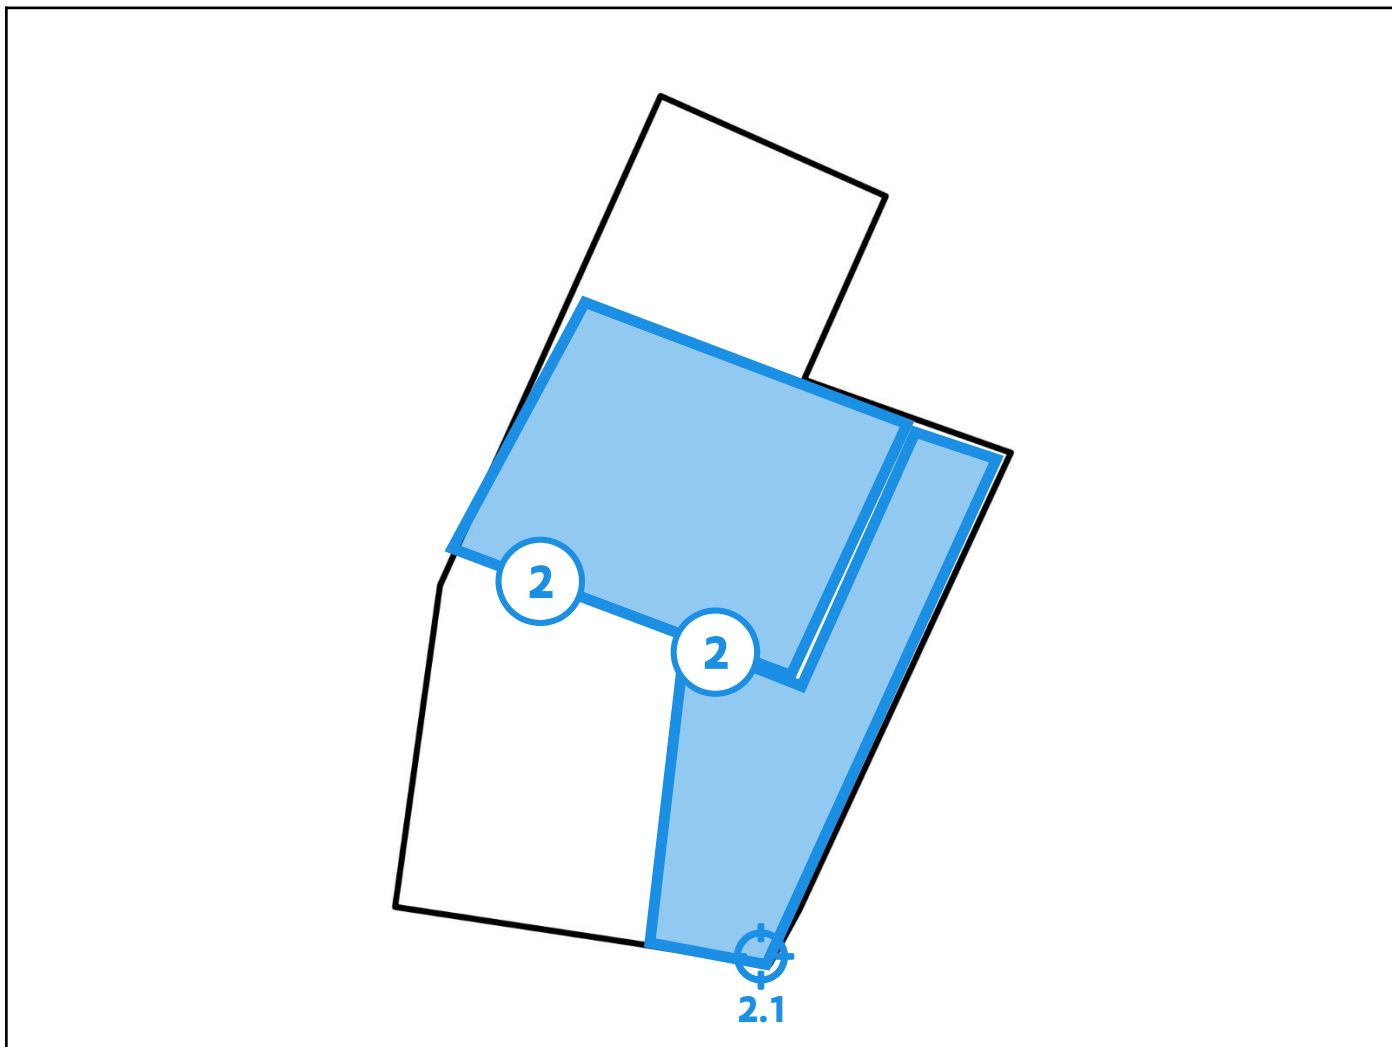
Plan 1.2: Woning plan

Beschrijving	Type	Actie
2. Roofing plat dak	Geen asbest	-
2.1 Code: 2632 Roofing plat dak	Puntmonster	-

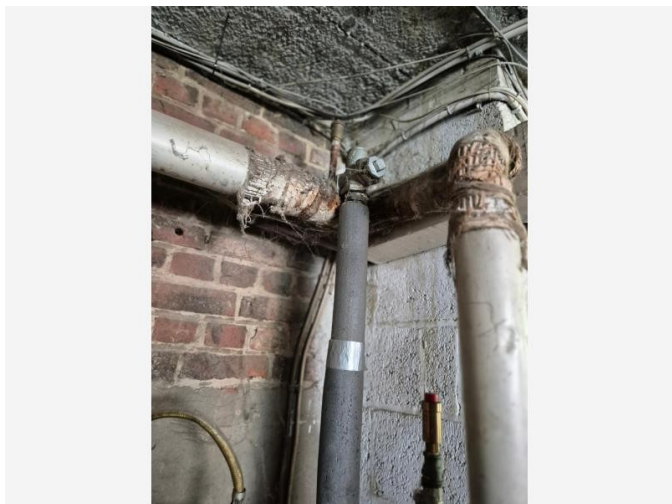
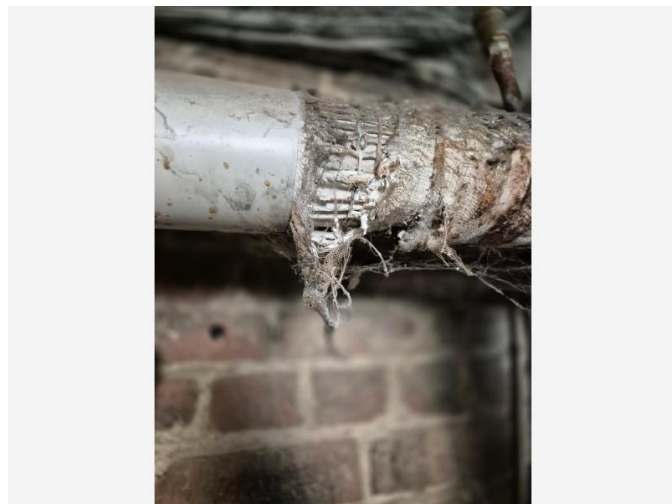
Eindbeoordeling materiaalrisico	Hoog materiaalrisico en/of hoge kans op vezelvrijgave
---------------------------------	---

Gebondenheid	Categorie 2: niet-hechtgebonden met matrix
Asbestsoort (vezeltype)	Amfibool aanwezig, uitgezonderd crocidoliet
Asbestconcentratie	Laag (< 50%)
Afschermingsgraad van het gehele materiaal	Geheel of deels vrij aan de binnenlucht, maar geen contact met binnenluchtstromen
Toestand van het materiaal	Zwaar beschadigd, zwaar verweerd

#	Type	Referentie	Resultaat
1.1	Mengmonster	2632 Leidingisolatie bocht	Amosiet

Beschrijving	Leidingisolatie
Omgeving	Binnen
Primaire drager	HVAC infrastructuur en uitrusting
Asbestmateriaal	In-situ afwerkingslagen - Thermische isolatie
Bindmiddel van asbestmateriaal	Gips - kalk
Gebondenheid op basis van bindmiddel	Niet-hechtgebonden
Hoeveelheid (lengte - omtrek - dikte - aantal)	<ul style="list-style-type: none">• 0,50 m - 30,00 cm - 1,00 cm - 1 stuk
Totaal volume	0,002 m ³
Eenvoudig bereikbaar	Ja
Bevestigingswijze	<ul style="list-style-type: none">• Verlijmd, ingegoten, versmeerd
Identificatiemethode	Een monstername door de asbestdeskundige met laboanalyse door een asbestlabo.
Destructieve handeling voor identificatie	Nee

- Verwijder dit asbestmateriaal zo snel mogelijk. Volg de toestand goed op.

- Hermetische zone (erkend asbestverwijderaar)
Niet gebonden asbest, veel stofvorming bij verwijdering

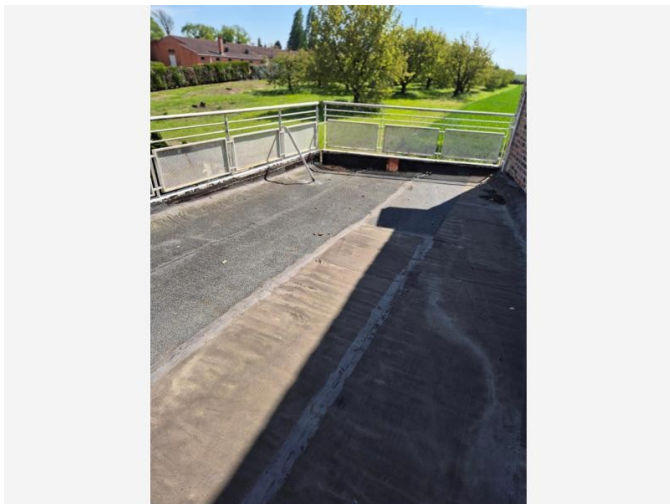
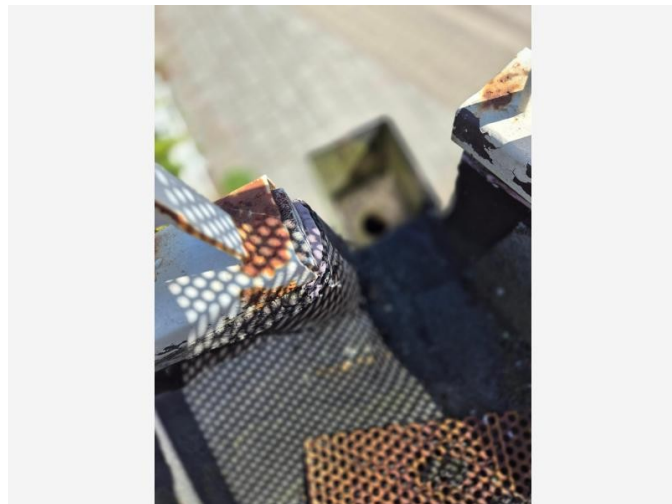
Fiche 2: Roofing plat dak

Geen asbest

#	Type	Referentie	Resultaat
2.1	Puntmonster	2632 Roofing plat dak	Geen asbest

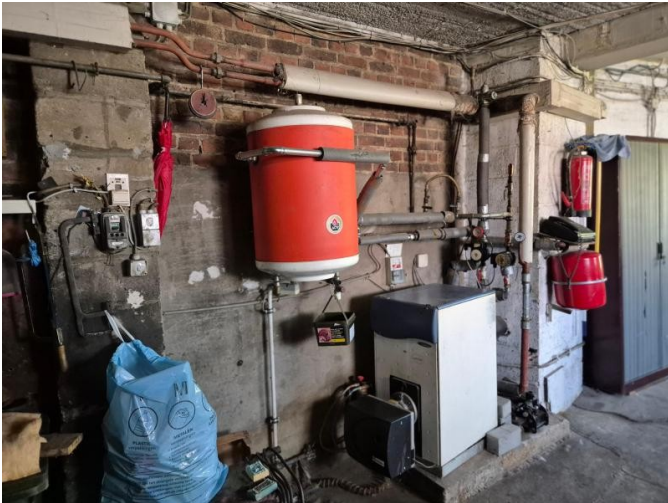
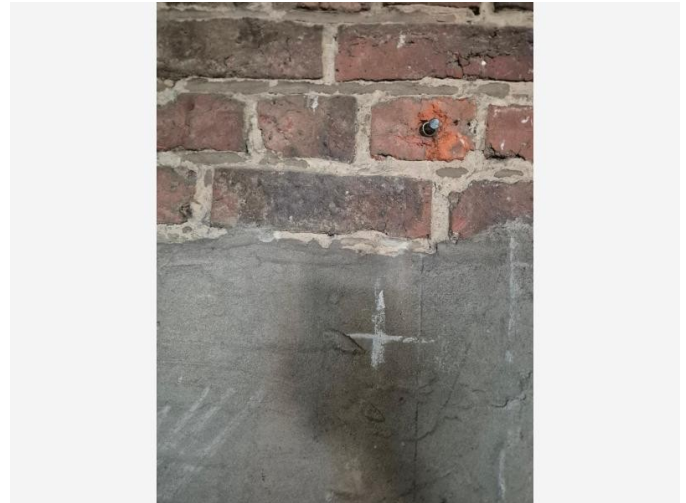
Fiche 3: Cementering garage

Geen asbest

#	Type	Referentie	Resultaat
3.1	Mengmonster	2632 Cementering kelder + garage	Geen asbest

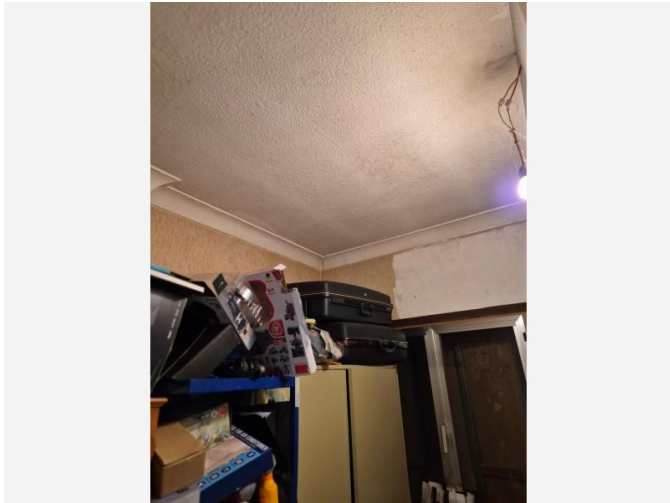
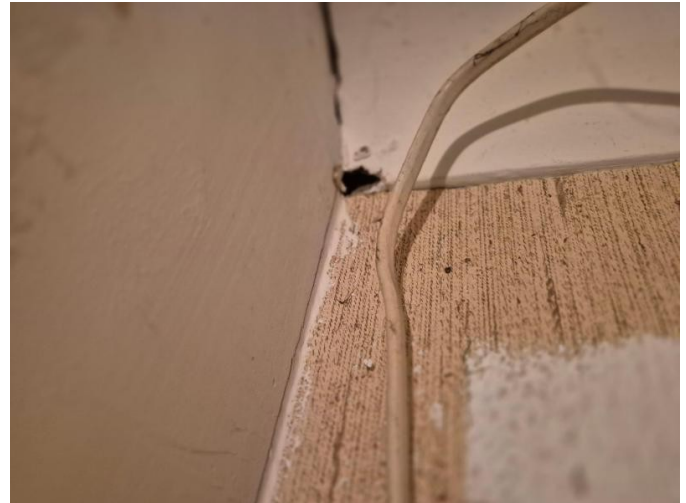
Fiche 4: Pleister plafond

Geen asbest

#	Type	Referentie	Resultaat
4.1	Mengmonster	2632 Pleister plafond gvl	Geen asbest

Beschrijving	Pleister plafond
Omgeving	Binnen
Primaire drager	Plafond
Bindmiddel van materiaal	Gips - kalk
Gebondenheid op basis van bindmiddel	Niet-hechtgebonden
Hoeveelheid (oppervlakte - dikte - aantal)	• 10,00 m ² - 1,00 cm - 1 stuk
Totaal volume	0,10 m ³
Identificatiemethode	Een monstername door de asbestdeskundige met laboanalyse door een asbestlabo.
Destructieve handeling voor identificatie	Nee
Opmerking	Enkel pleister aanwezig in bergruimte

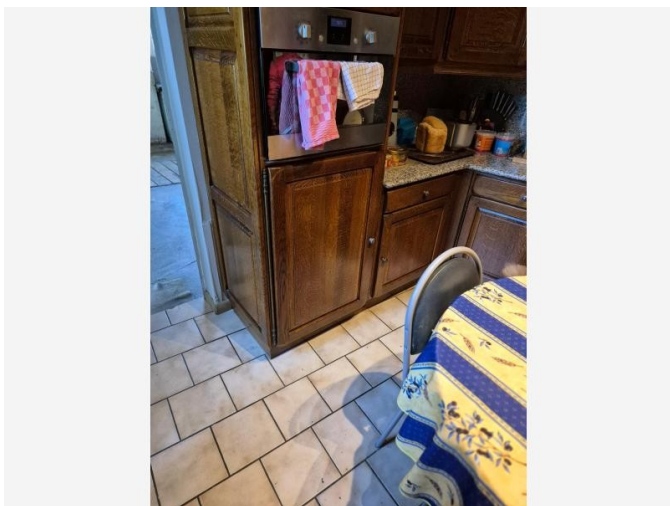
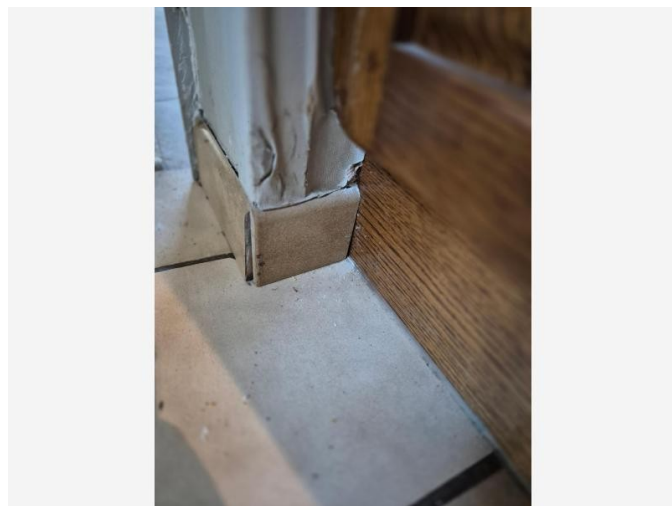
Fiche 5: Pleister wand

Geen asbest

#	Type	Referentie	Resultaat
5.1	Mengmonster	2632 Pleister wand glvl	Geen asbest

Beschrijving	Pleister wand
Omgeving	Binnen
Primaire drager	Binnenwand
Bindmiddel van materiaal	Gips - kalk
Gebondenheid op basis van bindmiddel	Niet-hechtgebonden
Hoeveelheid (oppervlakte - dikte - aantal)	• 150,00 m ² - 1,00 cm - 1 stuk
Totaal volume	1,50 m ³
Identificatiemethode	Een monstername door de asbestdeskundige met laboanalyse door een asbestlabo.
Destructieve handeling voor identificatie	Nee
Opmerking	Stalen genomen in keuken (natte ruimte) en woonkamer, geen pleister aanwezig in CV-ruimte. Geen trappenhal

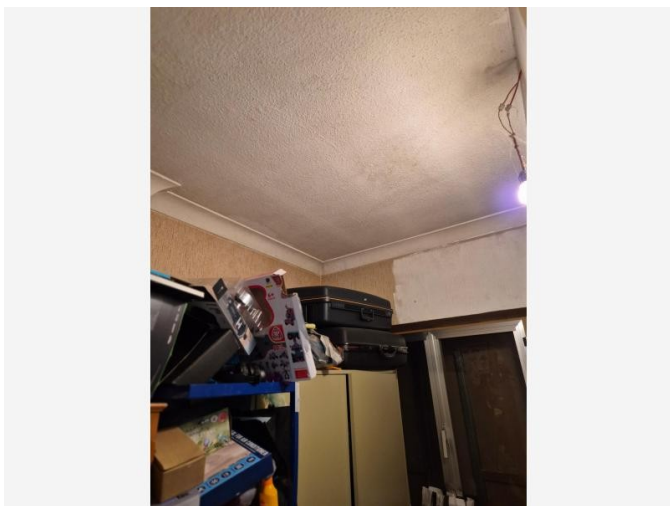
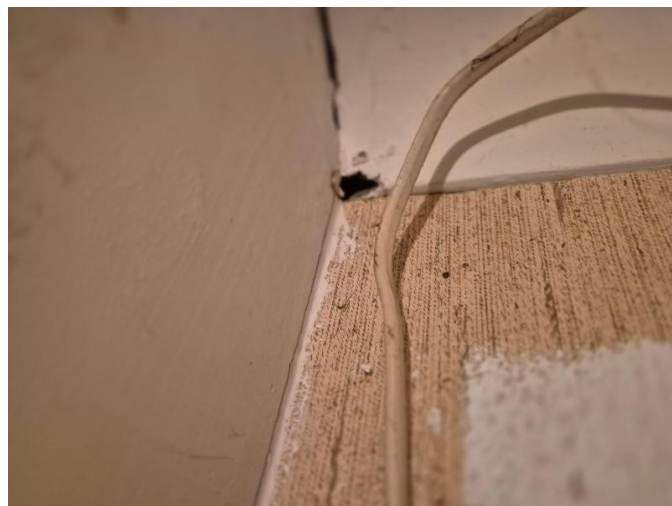
Geen asbest

#	Type	Referentie	Resultaat
6.1	Puntmonster	2632 Pleister sierlijst	Geen asbest
