# Asbestinventarisatetest

Viaductstraat 1, 3800 Sint-Truiden

Attestnummer : 20260505-000421.000

**Niet-asbestveilig**

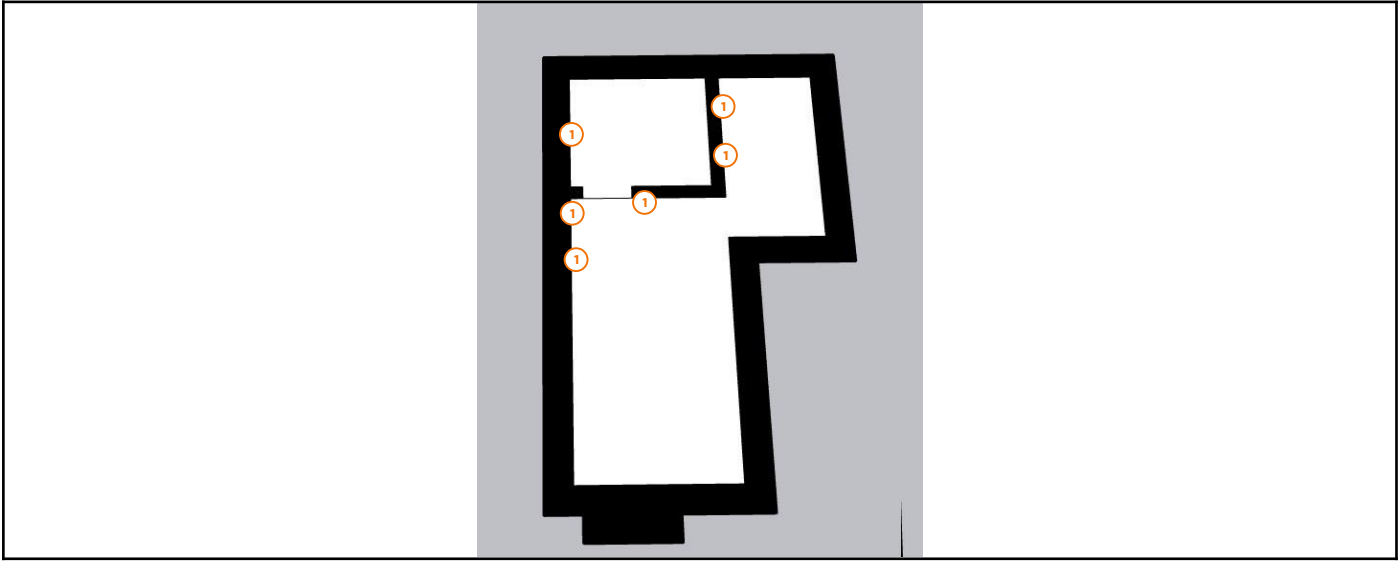
# Plan 1.1: kelder

| Beschrijving | Type | Actie |
|---|---|---|
| 1. Bakeliet | Asbestmateriaal | <a href="#">Verwijderen</a> |

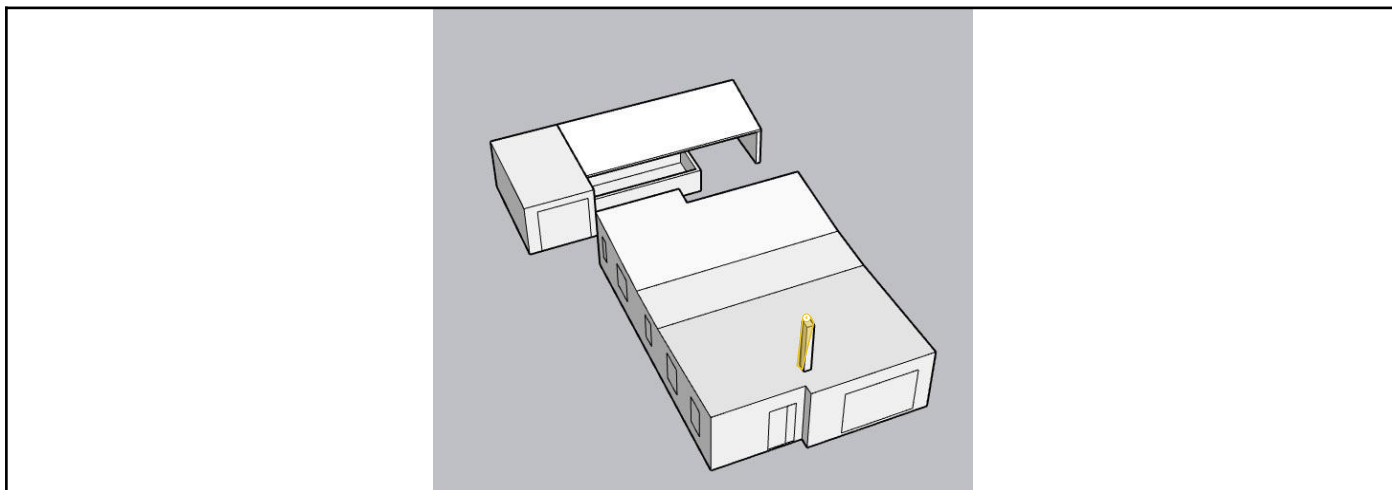
## Plan 1.4: dakenplan

| Beschrijving | Type | Actie |
|---|---|---|
| 4. rookgaskanaal | Asbestmateriaal | Zorgvuldig beheren |

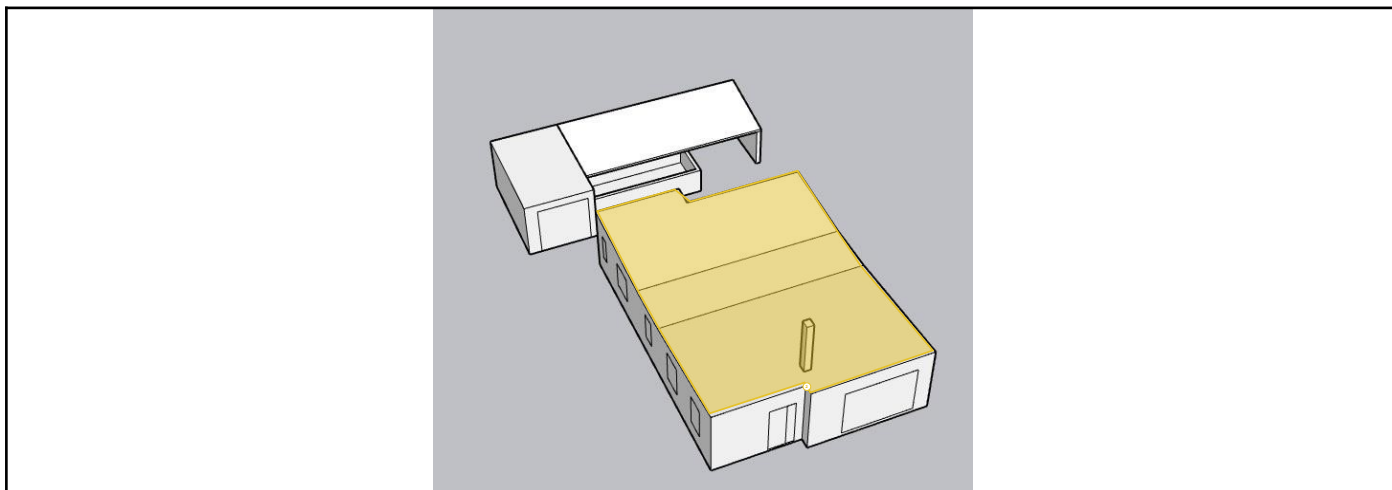
## Plan 1.6: dakenplan

| Beschrijving | Type | Actie |
|---|---|---|
| 2. Roofing | Asbestmateriaal | Zorgvuldig beheren |

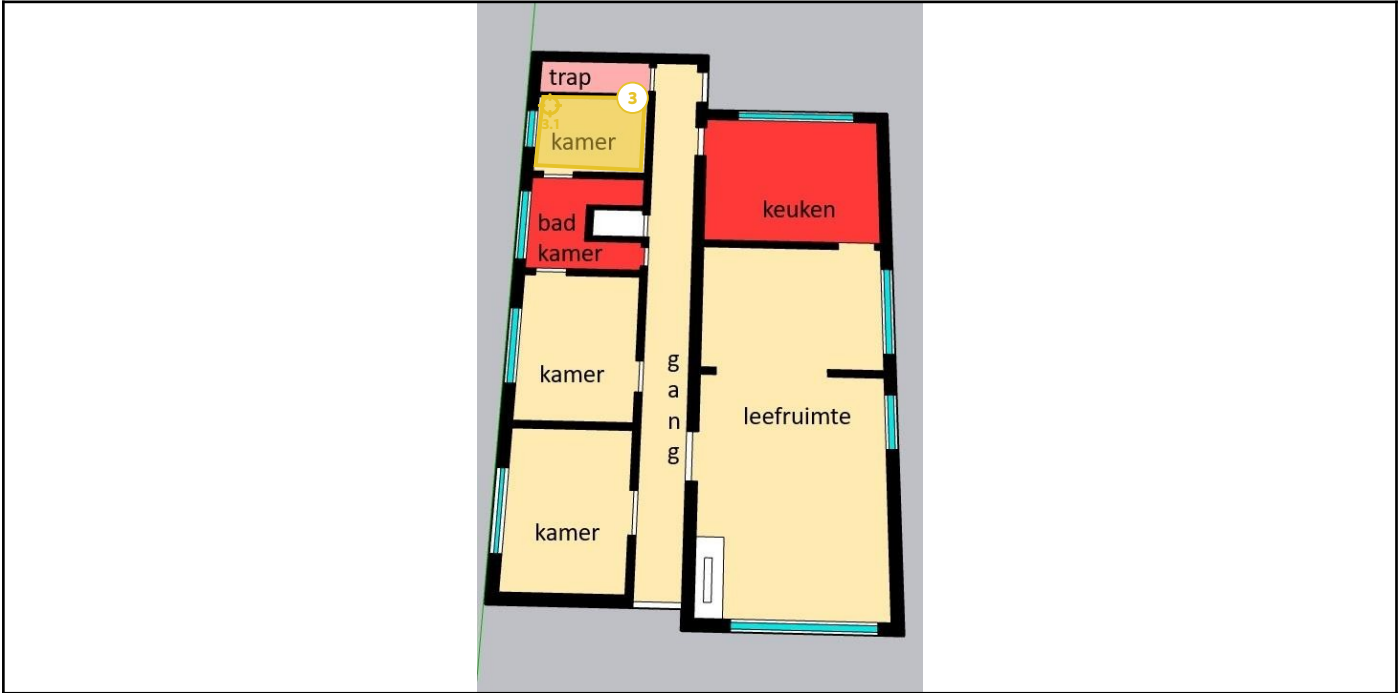
# Plan 1.10: grondplan

| Beschrijving | Type | Actie |
|---|---|---|
| 3. vloerzeil | Asbestmateriaal | Zorgvuldig beheren |

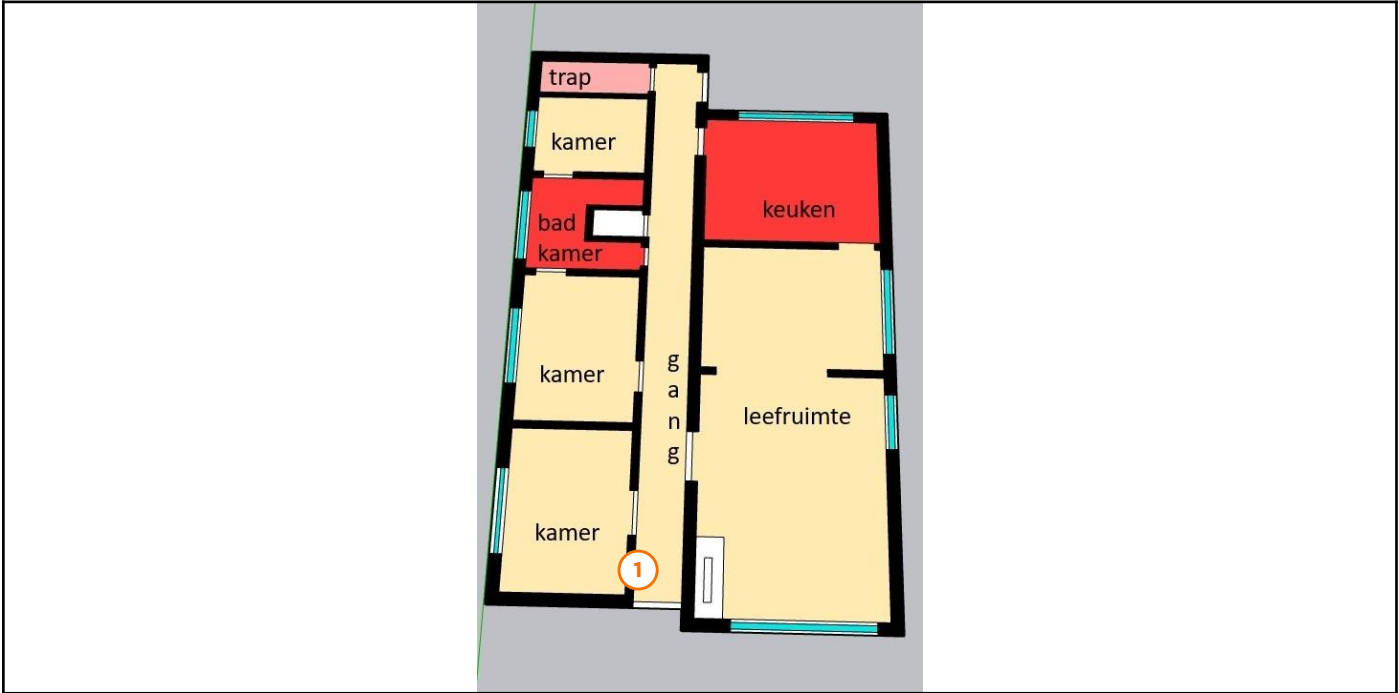
# Plan 1.15: grondplan

| Beschrijving | Type | Actie |
|---|---|---|
| 1. Bakeliet | Asbestmateriaal | Verwijderen |

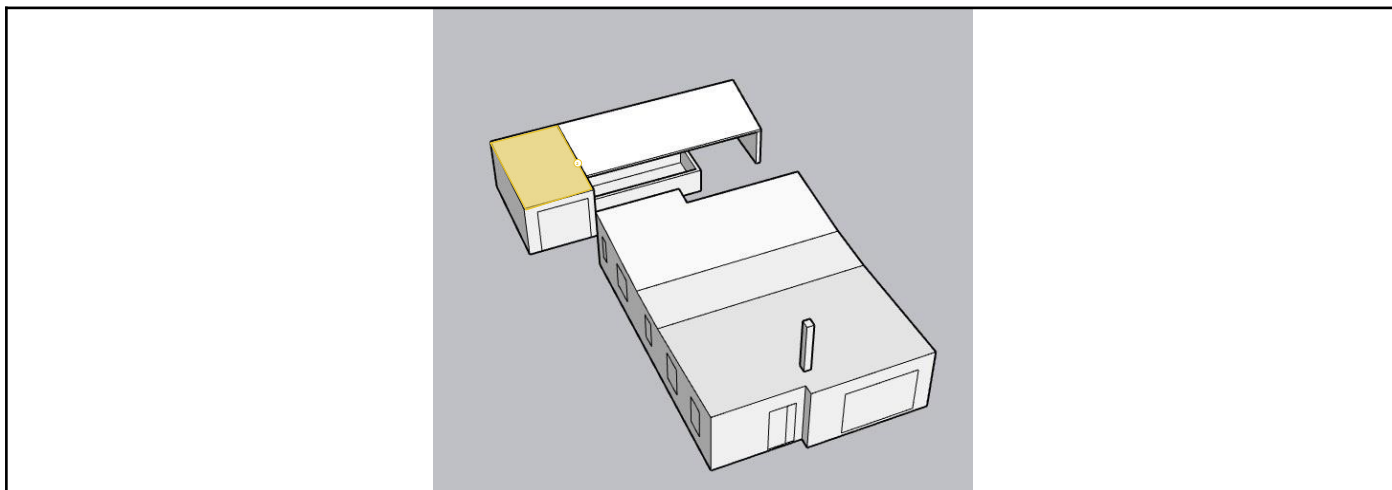
## Plan 2.2: dakenplan

| Beschrijving | Type | Actie |
|---|---|---|
| 2. Roofing | Asbestmateriaal | Zorgvuldig beheren |

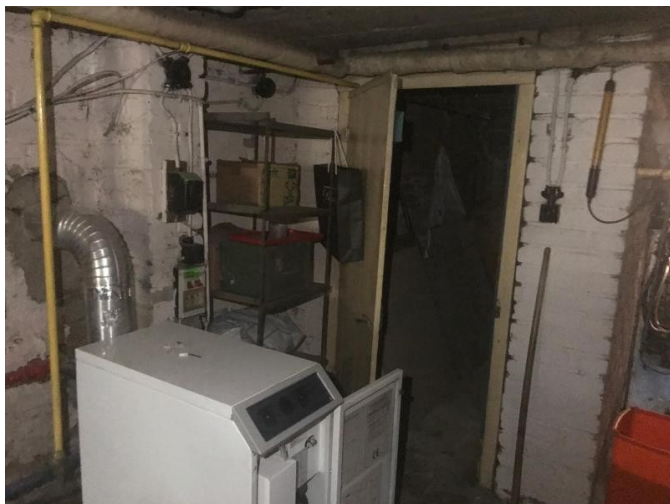
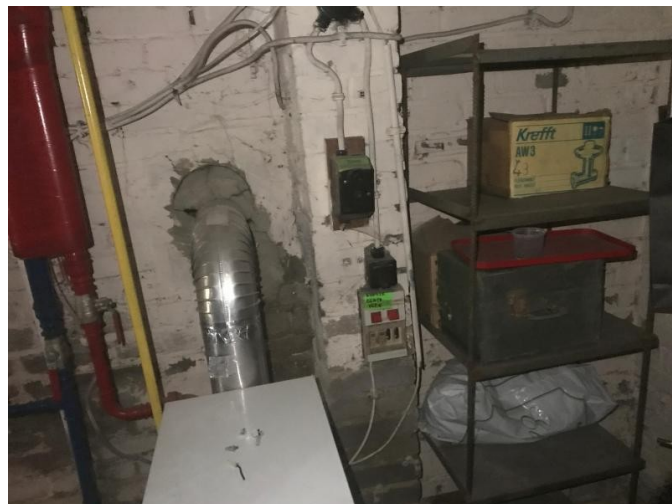
| Eindbeoordeling materiaalrisico | Verhoogd materiaalrisico en/of verhoogde kans op vezelvrijgave |

| Asbestsoort (vezeltype) | Crocidoliet aanwezig |
| Toestand van het materiaal | Licht beschadigd, licht verweerd. Intacte calciumsilicaatplaat of materiaal met categorie 3-gebondenheid |

| Beschrijving | Bakeliet |
| Asbestmateriaal | Plaat, paneel, tablet - Type Bakeliet |

Verwijderen

- Zorg voor een veilig beheer. Vermijd het beschadigen van het asbestmateriaal. Controleer de toestand jaarlijks op wijzigingen.
- Voer bijkomende staalname(s) uit.

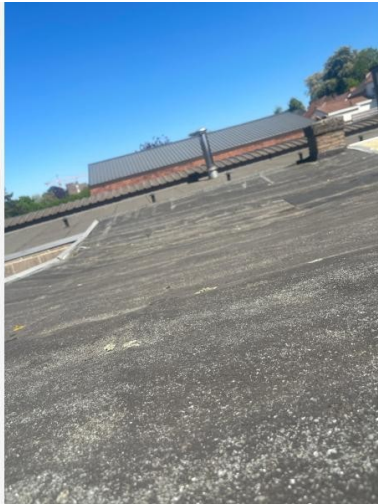
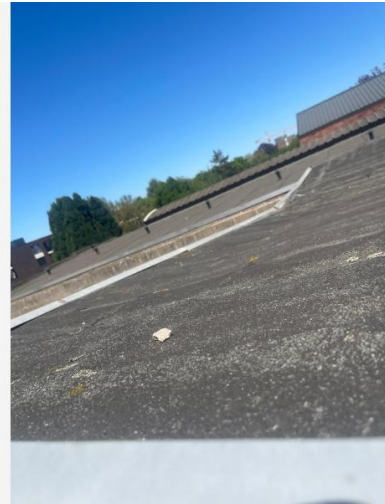
Het asbestmateriaal valt onder de mijlpaal van 2040.

Zorgvuldig beheren

- Zorg voor een veilig beheer. Vermijd het beschadigen van het asbestmateriaal. Controleer de toestand jaarlijks op wijzigingen.

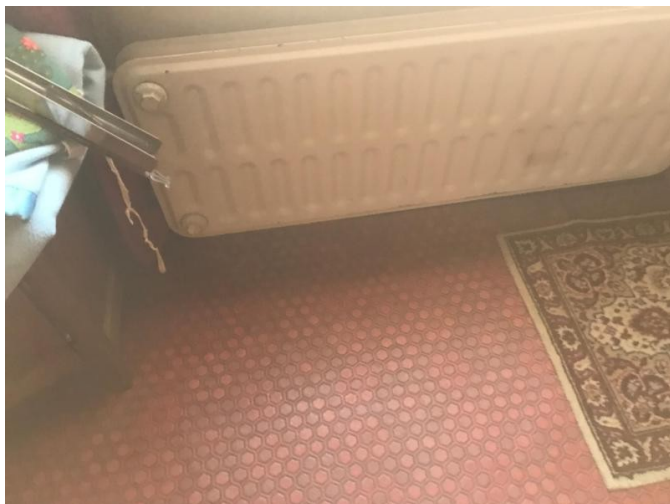
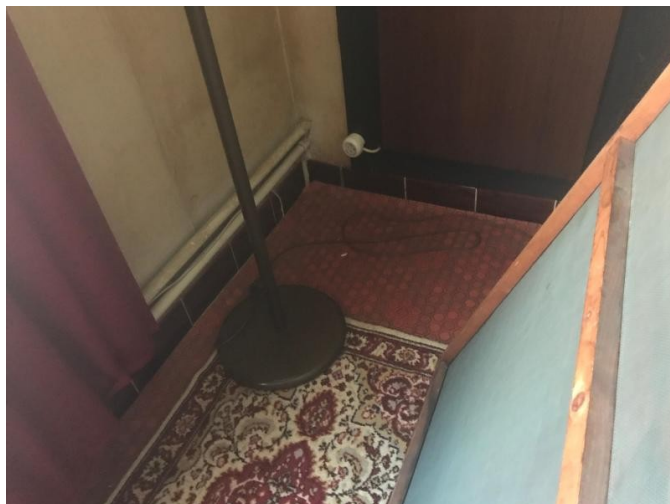
| Opmerking | Geen staalname wegens gevaar op lekschade : bij renovatie ook stalen laten nemen tot op de eventuele onderliggende lagen |

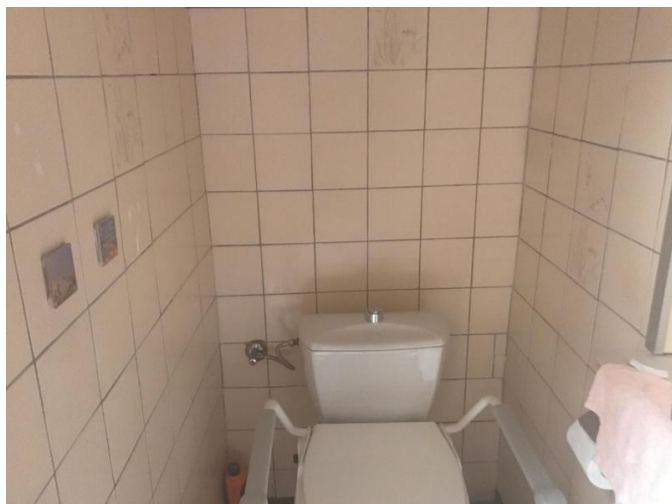
Situeringfoto

| Basis voor advies | geen vaststelling kunnen doen naar bevestigingslaag tegels zonder uitvoeren destructief onderzoek |

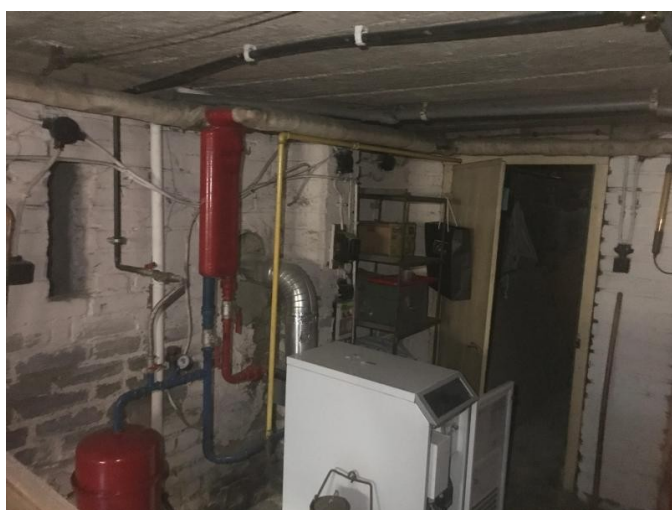
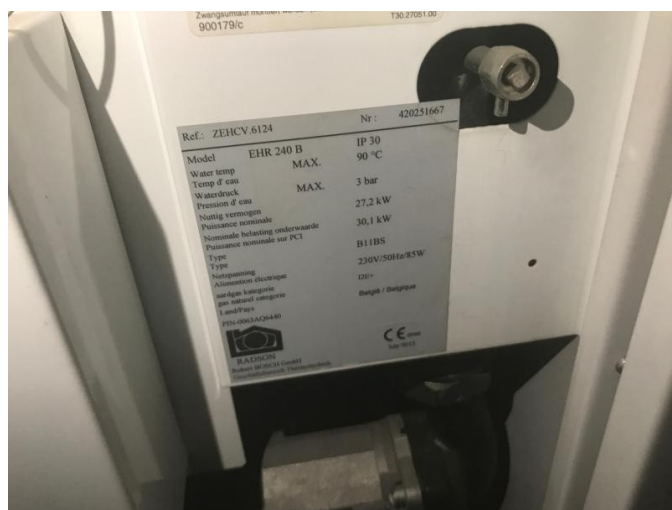
### Fiche 19: CV-ketel

| Beschrijving | Notitie | Terug te vinden op plannen |
|---|---|---|
| Fiche 19: CV-ketel | de verwarmingsketel is van 2002 en bevat dus geen asbest. Bewijs : antwoord fabrikant via mail | Plan 1.2: kelder |
