# Asbestinventarisat attest

Hasseltsesteenweg 61, 3800 Sint-Truiden

Attestnummer : **20260802-000041.002**

Uitgegeven op : **31.08.2026**

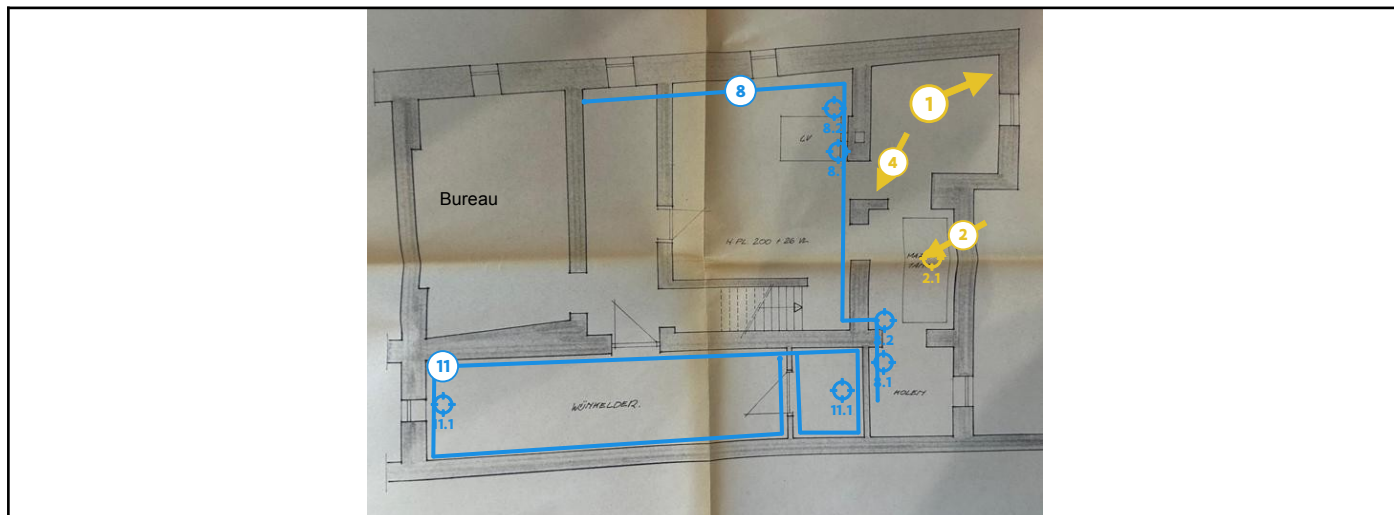
## Plan 1.1: Kelder

| Beschrijving | Type | Actie |
|---|---|---|
| 1. Pakking/dichting aan buizen gasleiding | Asbestmateriaal | Zorgvuldig beheren |
| 2. Oude buis boven stookolietank | Asbestmateriaal | Zorgvuldig beheren |
| 4. Bakeliet (oud elektrisch materieel) | Asbestmateriaal | Zorgvuldig beheren |

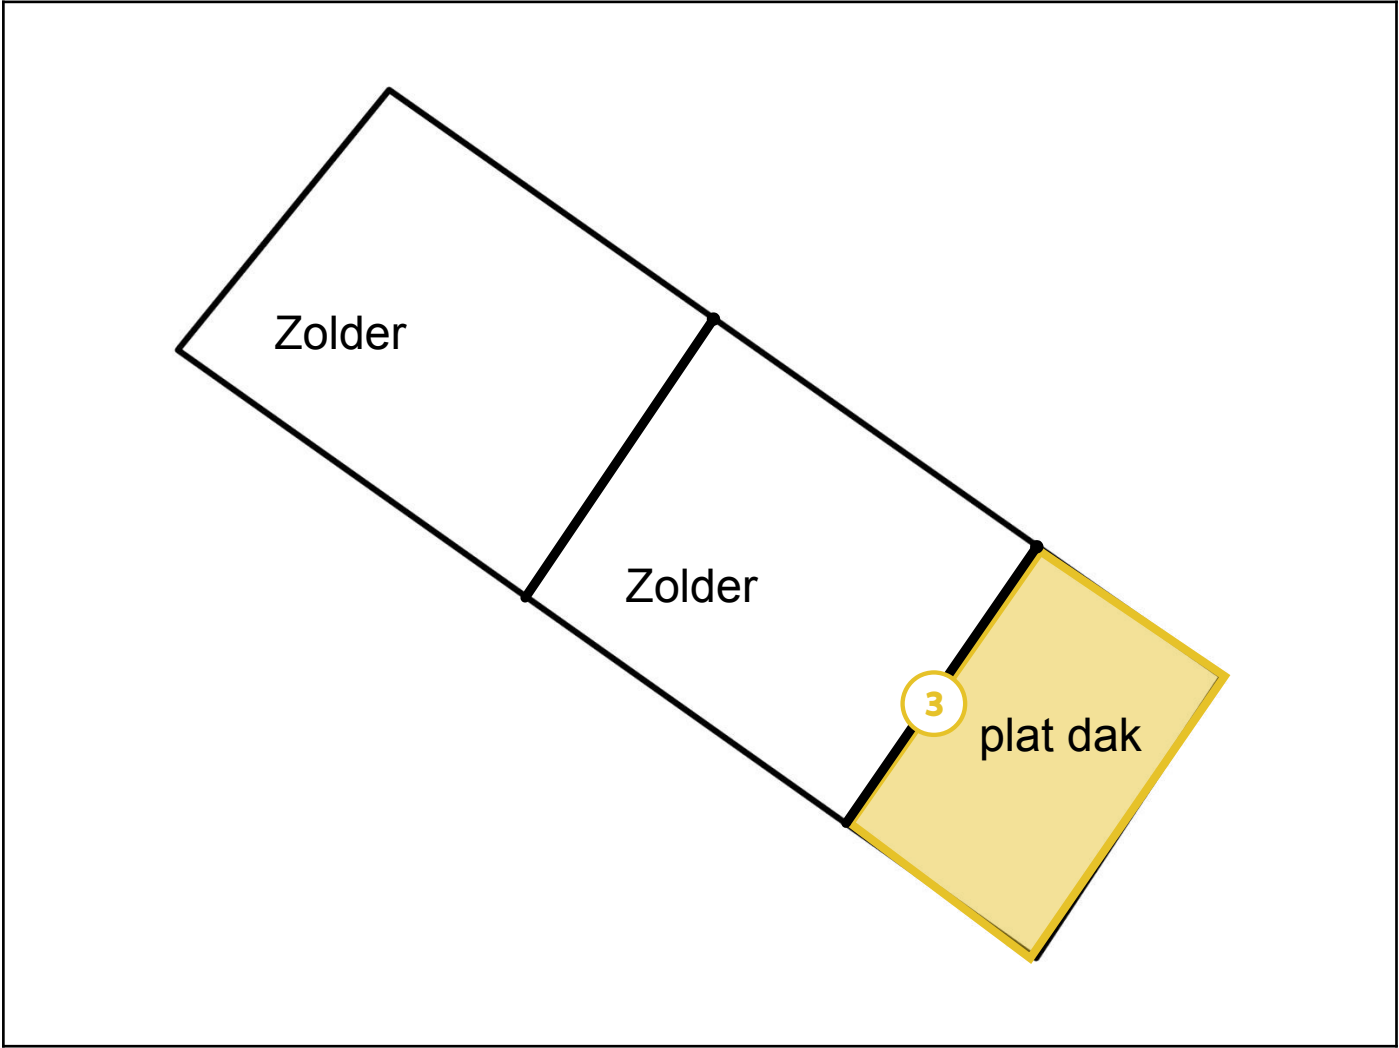
## Plan 2.2: Zolder

| Beschrijving | Type | Actie |
|---|---|---|
| 3. Roofing op afdak garage | Asbestmateriaal | Zorgvuldig beheren |

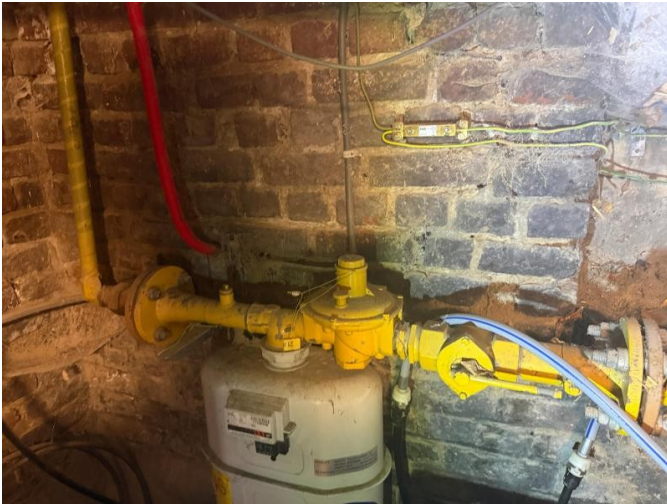
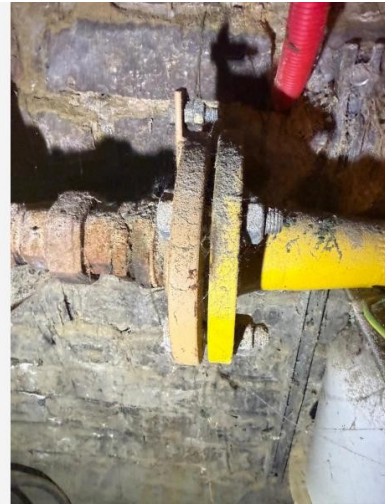
Er werd geen monsternamen uitgevoerd van deze toepassing. Het is aangewezen alsnog een monsternamen te laten uitvoeren indien u zekerheid wenst of deze toepassing asbesthoudend is en meer bepaald welke asbestsoort deze bevat. Dit kan namelijk een invloed hebben op de geldigheidsduur van het attest en/of de eindconclusie asbestveilig of niet-asbestveilig.

| Eindbeoordeling materiaalrisico | Zeer laag materiaalrisico en/of zeer lage kans op vezelvrijgave |

| Gebondenheid | Categorie 2: niet-hechtgebonden met matrix |
| Asbestsoort (vezeltype) | Alleen chrysotiel aanwezig |
| Asbestconcentratie | Hoog ( $\geq 50\%$ ) |
| Afschermingsgraad van het gehele materiaal | Alleen randen, niet afgeschermd, maar geen contact met binnenluchtstromen |
| Toestand van het materiaal | Onbeschadigd, niet verweerd |

| Beschrijving | Pakking/dichting aan buizen gasleiding |
| Eenvoudig bereikbaar | Nee<br><ul style="list-style-type: none"><li>• De verwijdering is niet mogelijk binnen normale beheers-, onderhoudscycli of binnen vergelijkbare stilstand.</li></ul> |

## Advies van de asbestdeskundige

Te nemen maatregelen

- Zorg voor een veilig beheer en verwijder dit asbestmateriaal wanneer het bij werken eenvoudig bereikbaar wordt. Controleer de toestand jaarlijks op wijzigingen.
- Voer bijkomende staalname(s) uit.

- Eenvoudige handelingen: mag via doe-het-zelf of door werknemer(s) met opleidingsattest eenvoudige handelingen  
Het is aangewezen dit materiaal te laten verwijderen door een erkend asbestverwijderaar of iemand met opleidingsattest éénvoudige handelingen.  
Het materiaal moet volledig gefixeerd kunnen worden voor de verwijdering. Als dit materiaal kan verwijderd worden zonder te breken, scheuren, beschadigen... en het asbest gefixeerd is, dan kan dit met eenvoudige handelingen.  
Vermijd stofvorming op elk moment van de werken. Het gebruik van sneldraaiende werktuigen (boormachine, slijpschijf, hogedrukreiniger...) is verboden.  
Zorg voor gepaste persoonlijke beschermingsmiddelen: minimaal FFP3-mondmasker (EN 149),

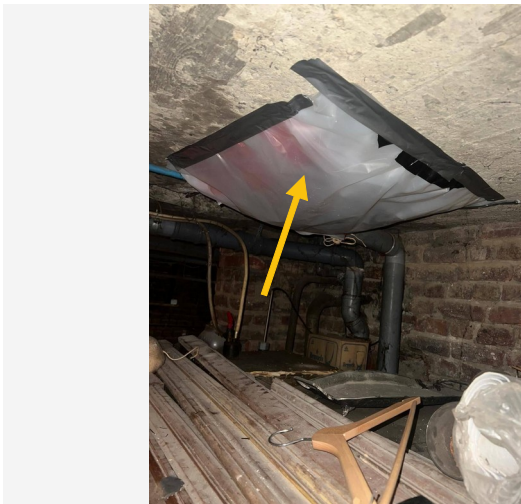
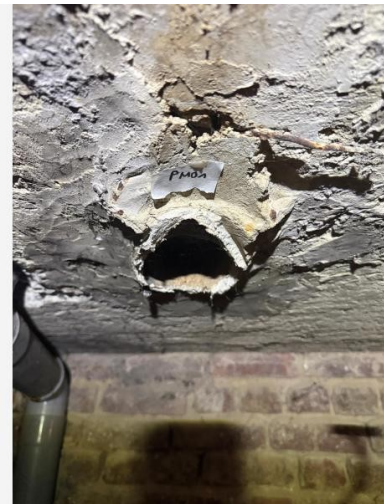
| Eindbeoordeling materiaalrisico | Laag materiaalrisico en/of verlaagde kans op vezelvrijgave |

| Gebondenheid | Categorie 1: hechtgebonden in oorsprong |
| Asbestsoort (vezeltype) | Alleen chrysotiel aanwezig |
| Asbestconcentratie | Laag (< 50%) |
| Afschermingsgraad van het gehele materiaal | Niet-stootvaste afscherming |
| Toestand van het materiaal | Matig beschadigd, matig verweerd |

| # | Type | Referentie | Resultaat |
|---|---|---|---|
| 2.1 | Puntmonster | PM01 | Chrysotiel |

| Beschrijving | Oude buis boven stookolietank |
| Opmerking | Enkel het uiteinde is zichtbaar. Het is onduidelijk hoe ver de buis doorloopt. Het doel van deze buis is onduidelijk. Vermoedelijk is dit een oude afwateringsbuis. |

- Zorg voor een veilig beheer. Vermijd het beschadigen van het asbestmateriaal. Controleer de toestand jaarlijks op wijzigingen.

- Eenvoudige handelingen: mag via doe-het-zelf of door werknemer(s) met opleidingsattest eenvoudige handelingen  
Als dit materiaal verwijderd kan worden zonder het te breken, te beschadigen... , dan mag met dit met eenvoudige handelingen.

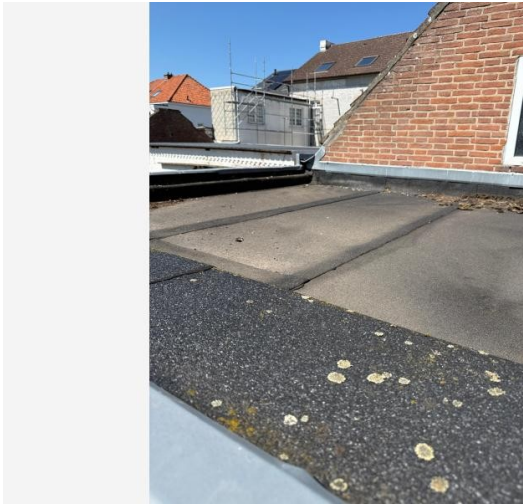
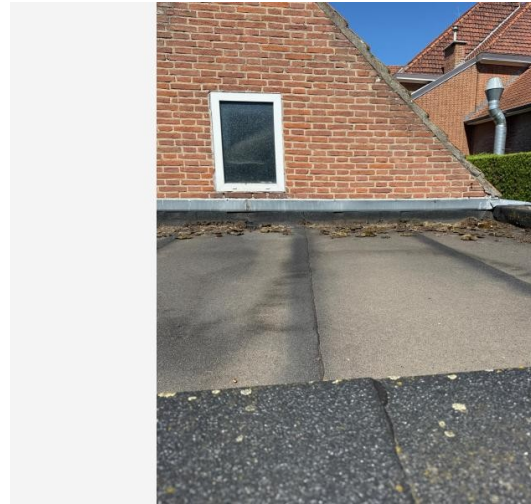
Er werd geen monstername uitgevoerd van deze toepassing. Het is aangewezen alsnog een monstername te laten uitvoeren indien u zekerheid wenst of deze toepassing asbesthoudend is en meer bepaald welke asbestsoort deze bevat. Dit kan namelijk een invloed hebben op de geldigheidsduur van het attest en/of de eindconclusie asbestveilig of niet-asbestveilig. Bij deze toepassing is dit niet altijd mogelijk daar het gevolg van lekschade niet uitgesloten kan worden. Laat deze toepassing het best bemonsteren voorafgaand aan werken.

| Eindbeoordeling materiaalrisico | Zeer laag materiaalrisico en/of zeer lage kans op vezelvrijgave |

| Gebondenheid | Categorie 1: hechtgebonden in oorsprong |
| Asbestsoort (vezeltype) | Alleen chrysotiel aanwezig |
| Asbestconcentratie | Laag (< 50%) |
| Toestand van het materiaal | Onbeschadigd, niet verweerd |

| Opmerking | Er werd geen monstername uitgevoerd wegens kans op lekschade. |

- Zorg voor een veilig beheer. Vermijd het beschadigen van het asbestmateriaal. Controleer de toestand jaarlijks op wijzigingen.
- Voer bijkomende staalname(s) uit.

- Eenvoudige handelingen: mag via doe-het-zelf of door werknemer(s) met opleidingsattest eenvoudige handelingen  
Als dit materiaal verwijderd kan worden zonder het te breken, te beschadigen... , dan mag met dit met eenvoudige handelingen.  
Vermijd stofvorming en stofverspreiding op elk moment van de werken. Bevochtig of fixeer het materiaal.  
Het gebruik van sneldraaiende werktuigen (boormachine, slijpschijf, hogedrukreiniger...) is verboden.  
Zorg voor gepaste persoonlijke beschermingsmiddelen: minimaal FFP3-mondmasker (EN 149), wegwerpovertrek met kap (minimaal Cat III, type 5/6), wegwerphandschoenen en overschoenen of afspoelbaar schoeisel.

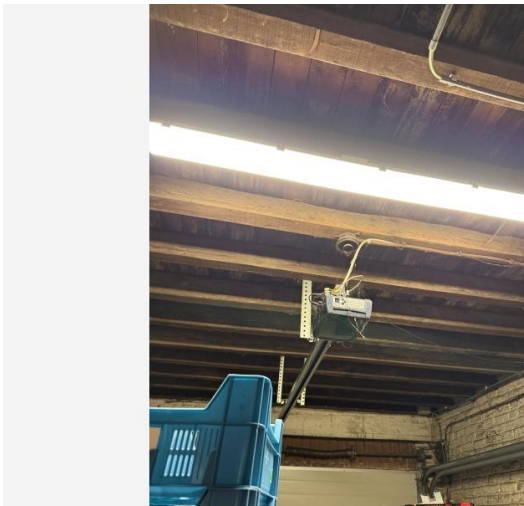
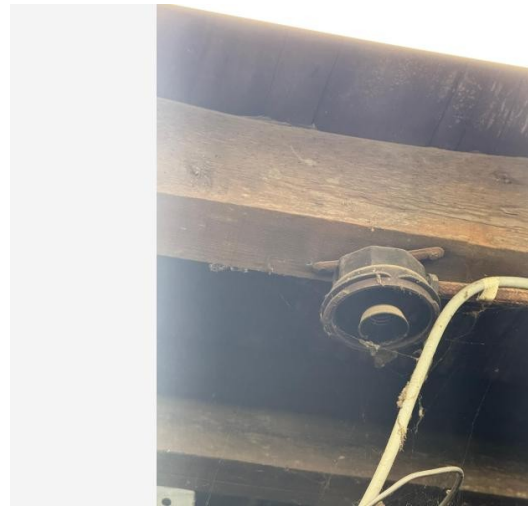
| Opmerking | <p>Het betreft al het oud elektrisch (schakel)materieel van bakeliet (bvb; schakelaars/klemmendozen/stopcontacten/lamphouders...) Het betreft een ruwe schatting van de hoeveelheid.</p> <p>Het nemen van een monster was niet mogelijk daar er steeds een beschadiging nodig is. Aangezien deze toepassing dient voor de elektrische installatie is er dan een kans op elektrocutie.</p> |

- Eenvoudige handelingen: mag via doe-het-zelf of door werknemer(s) met opleidingsattest eenvoudige handelingen  
Als dit materiaal verwijderd kan worden zonder het te breken, te beschadigen... , dan mag met dit met eenvoudige handelingen.  
Vermijd stofvorming en stofverspreiding op elk moment van de werken. Bevochtig of fixeer het materiaal.  
Het gebruik van sneldraaiende werktuigen (boormachine, slijpschijf, hogedrukreiniger...) is verboden.  
Zorg voor gepaste persoonlijke beschermingsmiddelen: minimaal FFP3-mondmasker (EN 149), wegwerpovertrek met kap (minimaal Cat III, type 5/6), wegwerphandschoenen en overschoenen of afspoelbaar schoeisel.

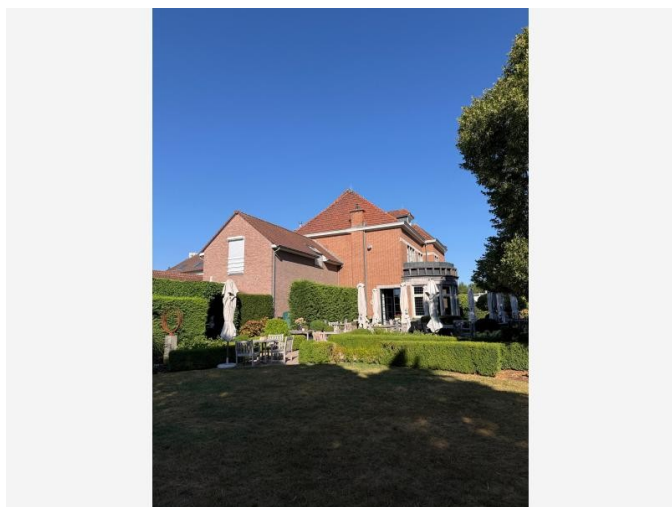
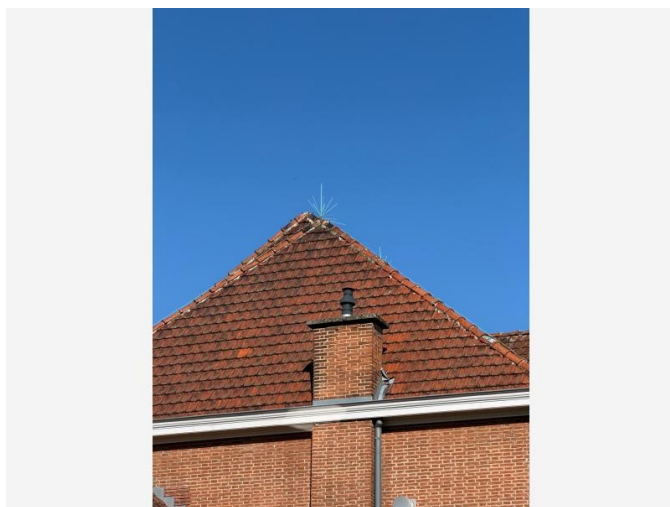
### Fiche 14: Dakbedekking niet verdacht

| Beschrijving | Notitie | Terug te vinden op plannen |
|---|---|---|
| Fiche 14: Dakbedekking niet verdacht | Dakbedekking hoofdgebouw: Dakpannen<br>Dakbedekking garage: Dakpannen | - |

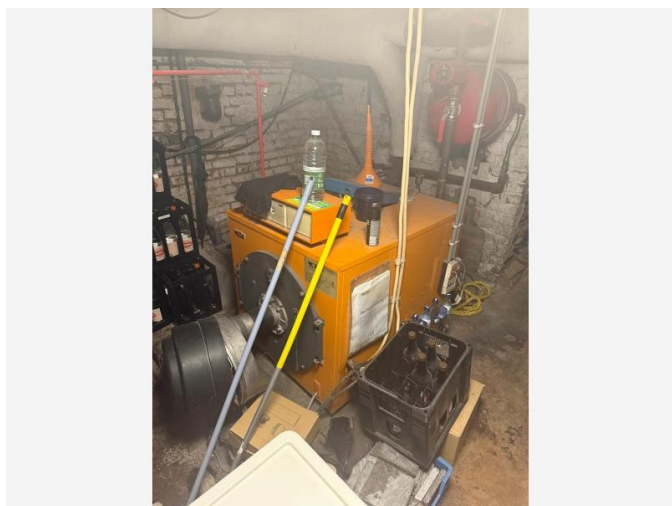
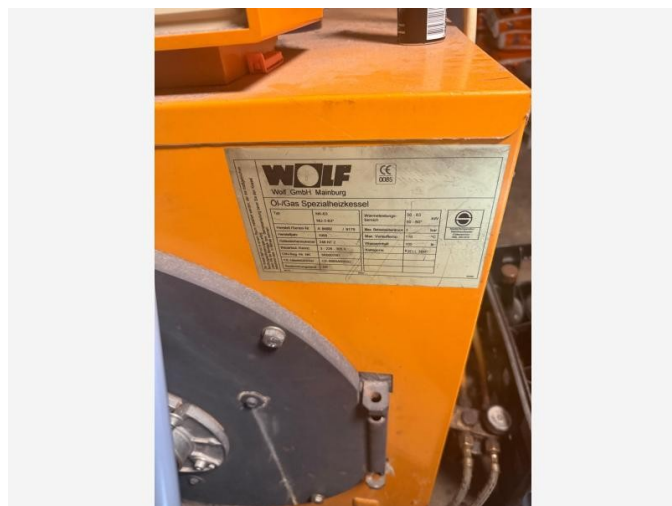
### Fiche 15: CV-ketel geplaatst voor 2001

| Beschrijving | Notitie | Terug te vinden op plannen |
|---|---|---|
| Fiche 15: CV-ketel geplaatst voor 2001 | In de verwarmingsketel kunnen asbesthoudende toepassingen gebruikt zijn. | - |
