Asbestinventarisatetest

Muggenstraat 50, 3500 Hasselt

Attestnummer : 20251024-000294.000

Uitgegeven op : 24.10.2025

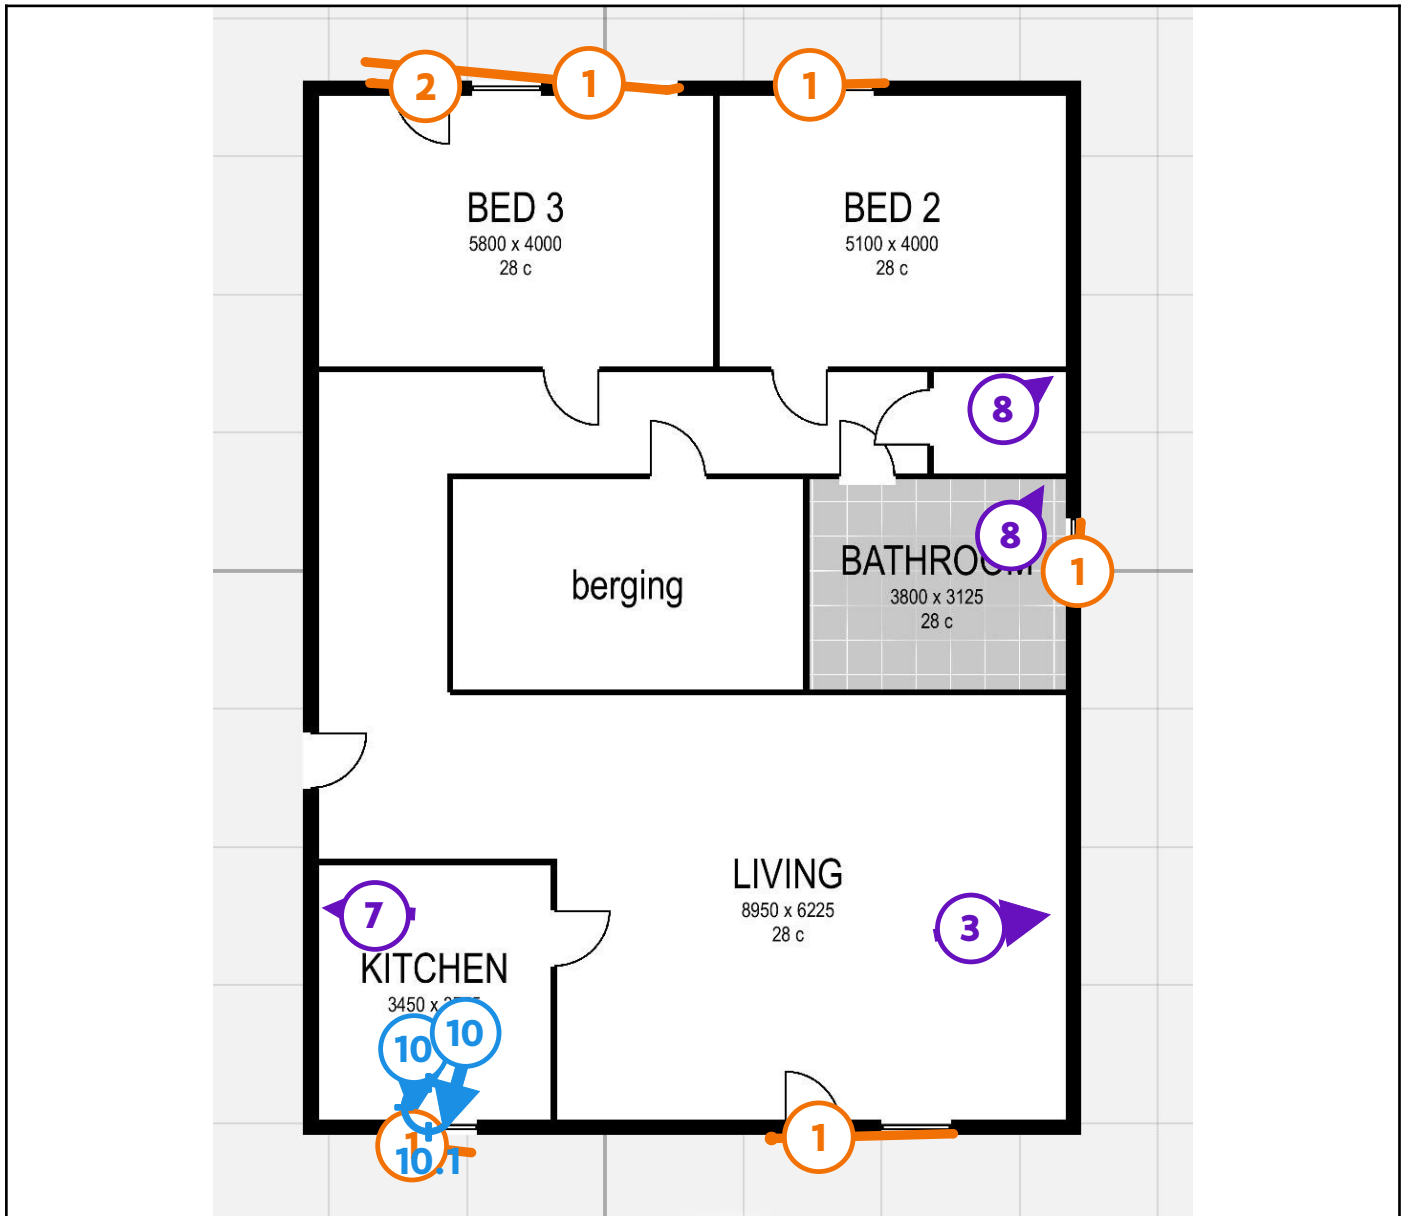
Plan 1.1: Gelijkvloers

Beschrijving	Type	Actie
1. Mastiek profiel muur buiten	Asbestmateriaal	Verwijderen
2. Glassal plaat deur	Asbestmateriaal	Verwijderen
3. Schouw	Beperking	-
7. Oude ketel	Advies	-
8. Afvoer rooster	Advies	-

10. Anti dreun	Geen asbest	-
10.1 Code: pm01	Puntmonster	-

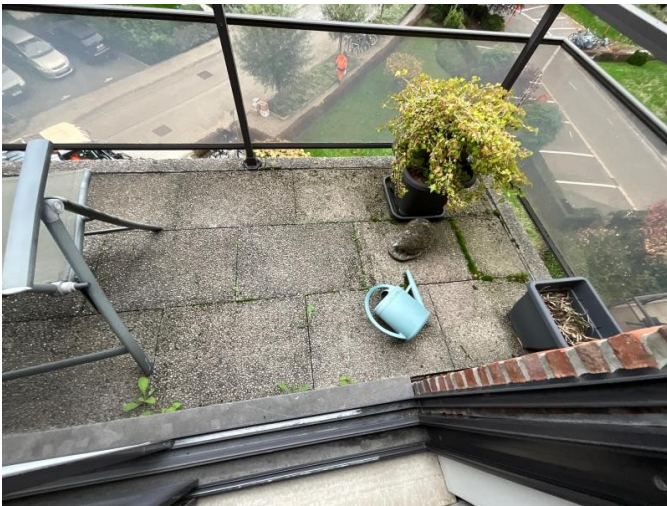
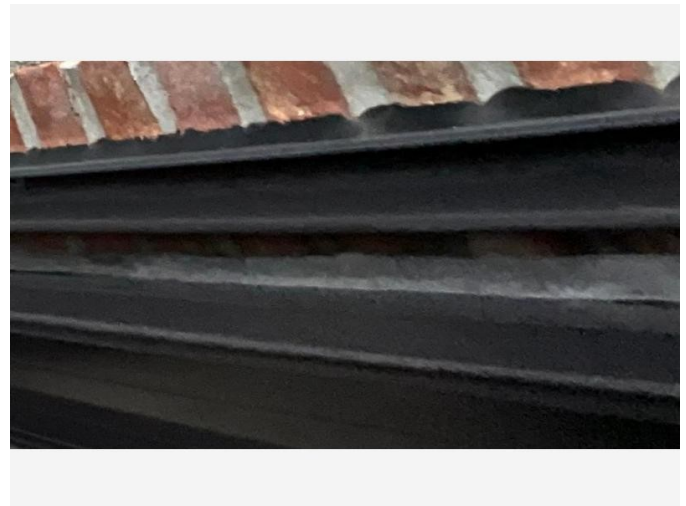
Het asbestmateriaal valt onder de mijlpaal van 2040.

Eindbeoordeling materiaalrisico	Verhoogd materiaalrisico en/of verhoogde kans op vezelvrijgave
---------------------------------	--

Gebondenheid	Categorie 1: hechtgebonden in oorsprong
Asbestsoort (vezeltype)	Amfibool aanwezig, uitgezonderd crocidoliet
Asbestconcentratie	Laag (< 50%)
Afschermingsgraad van het gehele materiaal	Geheel of deels vrij aan de buitenlucht
Toestand van het materiaal	Matig beschadigd, matig verweerd

Beschrijving	Mastiek profiel muur buiten
Omgeving	Buiten
Primaire drager	Wandopening verticaal (raam, deur, ...)
Asbestmateriaal	In-situ afwerkingslagen - Pasta, stopverf, voegsel, stopsel, vulsel, mastiek, kitten, ...
Bindmiddel van asbestmateriaal	Kitten, mastiek, pasta
Gebondenheid op basis van bindmiddel	Hecht
Hoeveelheid (gewicht - aantal)	<ul style="list-style-type: none">• 3,00 kg - 6 stuks
Totaal gewicht	18,00 kg
Eenvoudig bereikbaar	Ja
Bevestigingswijze	<ul style="list-style-type: none">• Verlijmd, ingegoten, versmeerd
Identificatiemethode	Vaststelling zonder monsternamen
Destructieve handeling voor identificatie	Nee

Verwijderen

- Scherm in afwachting van verwijdering het asbestmateriaal af van luchtstromingen en verstoring: bijvoorbeeld door het te verpakken, te fixeren, af te dekken, signalisatie - afbakening aan te brengen, ...
- Verwijder dit asbestmateriaal zo snel mogelijk. Volg de toestand goed op.
- Voer bijkomende staalname(s) uit.

- Eenvoudige handelingen: mag via doe-het-zelf of door werknemer(s) met opleidingsattest eenvoudige handelingen
Volgens de richtlijnen in de Codex Welzijn op het Werk, boek VI titel 3 asbest, mag hechtgebonden asbest die beschadigd is of waarbij er vrije vezels zichtbaar zijn en die verwerkt is in een buitentoepassing via de methode van eenvoudige handelingen verwijderd worden, indien er geen derden aanwezig zijn en voor zover de verwijdering geen aanleiding geeft tot een wijziging van de toestand.

Gezien het risico op vrijstelling van asbestvezels bij de verwijderingswerken, adviseren wij de werken te laten uitvoeren door een aannemer/medewerker die hiertoe de nodig opleiding heeft gevolgd, en niet via doe-het-zelf.

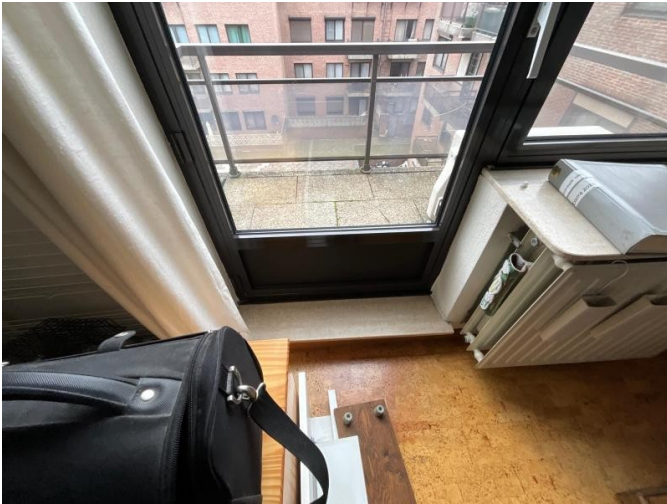
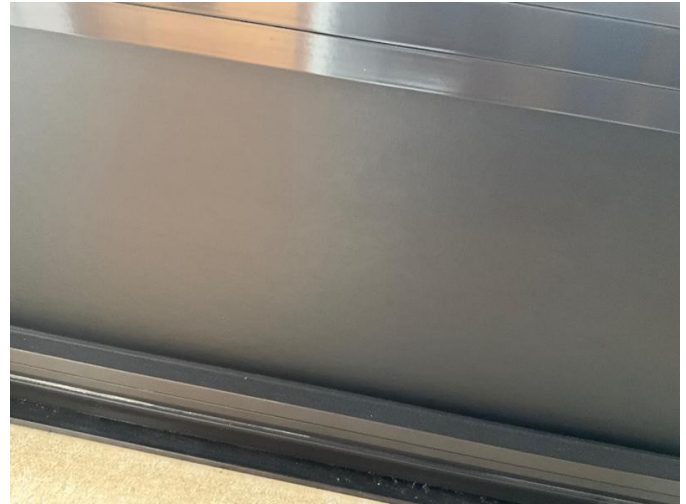
Het asbestmateriaal valt onder de mijlpaal van 2040.

Eindbeoordeling materiaalrisico	Verhoogd materiaalrisico en/of verhoogde kans op vezelvrijgave
---------------------------------	--

Gebondenheid	Categorie 1: hechtgebonden in oorsprong
Asbestsoort (vezeltype)	Crocidoliet aanwezig
Asbestconcentratie	Laag (< 50%)
Afschermingsgraad van het gehele materiaal	Geheel of deels (ook) vrij aan de binnenlucht
Toestand van het materiaal	Licht beschadigd, licht verweerd. Intact calciumsilicaatmateriaal of categorie III 'gebondenheid'

Beschrijving	Glassal plaat deur
Omgeving	Grenst aan binnen- en buitenlucht
Primaire drager	Wandopening verticaal (raam, deur, ...)
Asbestmateriaal	Plaat, paneel, tablet - Geëmailleerd, type Glasal
Bindmiddel van asbestmateriaal	Cement
Gebondenheid op basis van bindmiddel	Hecht
Hoeveelheid (oppervlakte - dikte - aantal)	<ul style="list-style-type: none">• 0,50 m² - 2,00 cm - 1 stuk
Totaal volume	0,01 m ³
Eenvoudig bereikbaar	Ja
Bevestigingswijze	<ul style="list-style-type: none">• Geklemd
Identificatiemethode	Vaststelling zonder monstername
Destructieve handeling voor identificatie	Nee

Verwijderen

- Scherm in afwachting van verwijdering het asbestmateriaal af van luchtstromingen en verstoring: bijvoorbeeld door het te verpakken, te fixeren, af te dekken, signalisatie - afbakening aan te brengen, ...
- Verwijder dit asbestmateriaal zo snel mogelijk. Volg de toestand goed op.
- Voer bijkomende staalname(s) uit.

- Eenvoudige handelingen: mag via doe-het-zelf of door werknemer(s) met opleidingsattest eenvoudige handelingen
Volgens de Codex Welzijn op het Werk (Boek VI, titel 3) mag je hechtgebonden asbesttoepassingen verwijderen via eenvoudige handelingen als ze niet beschadigd zijn, er geen vrije vezels zichtbaar zijn en de toestand bij verwijdering niet wijzigt. Dit mag enkel als je de juiste voorzorgsmaatregelen neemt, ter bescherming van jezelf en het milieu. Raadpleeg steeds het asbestattest en www.asbestinfo.be voor meer info.

⚠ Belangrijk: wij raden doe-het-zelf-verwijdering af. Laat dit bij voorkeur uitvoeren door een werknemer

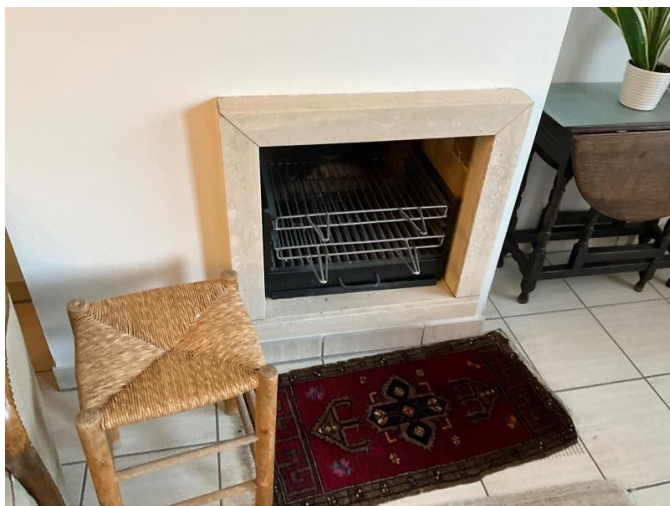
Situeringfoto

Tijdelijke beperking

Reden: Het te onderzoeken materiaal situeert zich hoger dan 3,50 m te rekenen vanaf een veilige ondergrond

Uitleg van de asbestdeskundige: Schouwen bevatten mogelijks aan de binnenzijde asbesthoudend materiaal. De schouwen van de woning zijn vast te stellen maar het is niet waarneembaar of er aan de binnenzijde asbestverdacht materiaal aanwezig is. Bij destructief onderzoek dient dit nader onderzocht te worden.

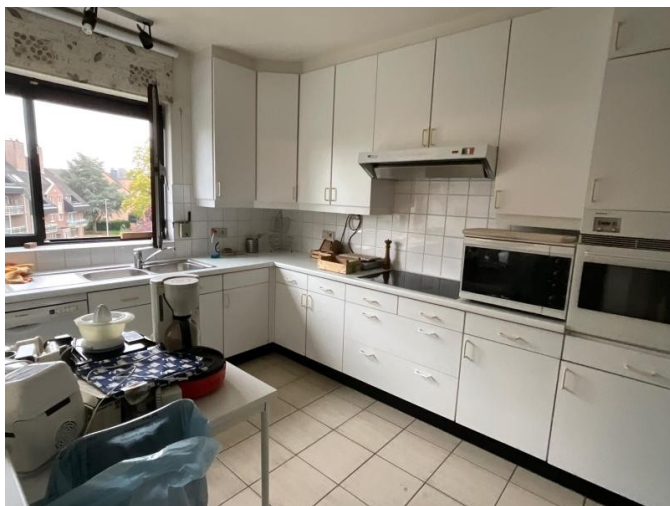
Vrije foto

De lijm waarmee fiancetegels gelijmd werden is mogelijk asbesthoudend.

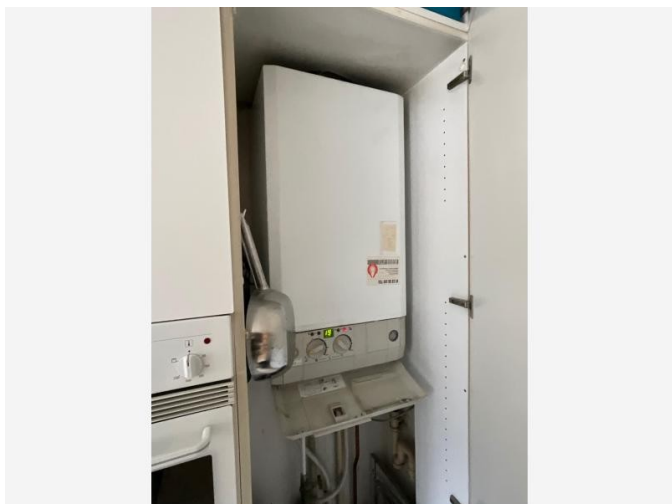
Vrije foto

Oude verwarmingselementen kunnen mogelijk asbesthoudend materiaal bevatten.

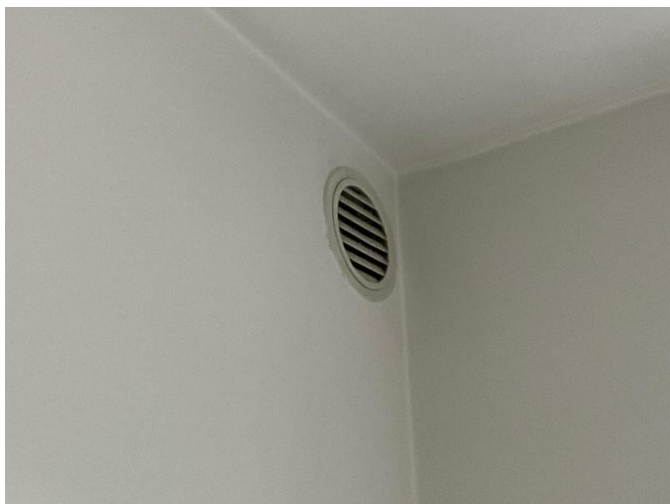
Vrije foto

Ook de afvoer achter rooster kan opgebouwd zijn uit asbesthoudend materiaal. Bij destructief onderzoek dient dit nader onderzocht te worden.

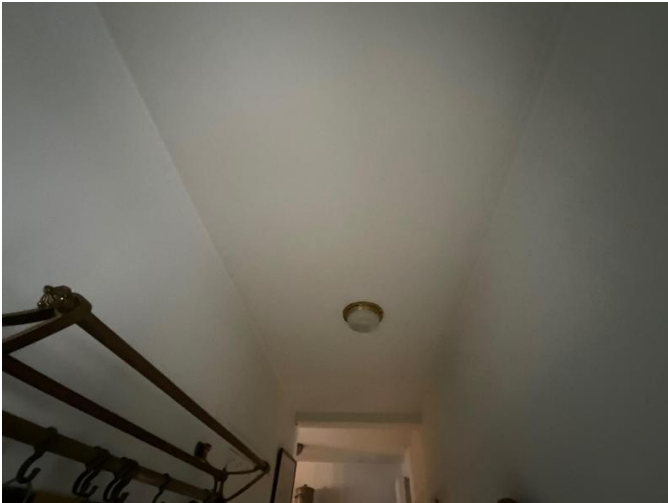
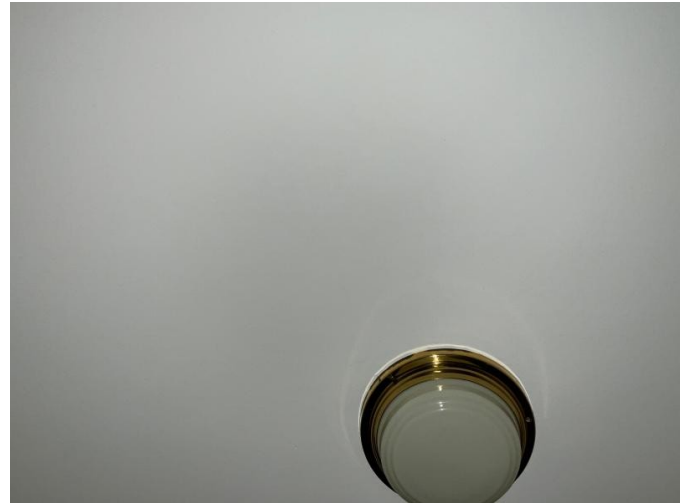
Fiche 9: Pleister plafond

Geen asbest

#	Type	Referentie	Resultaat
9.1	Mengmonster	mm02	Geen asbest

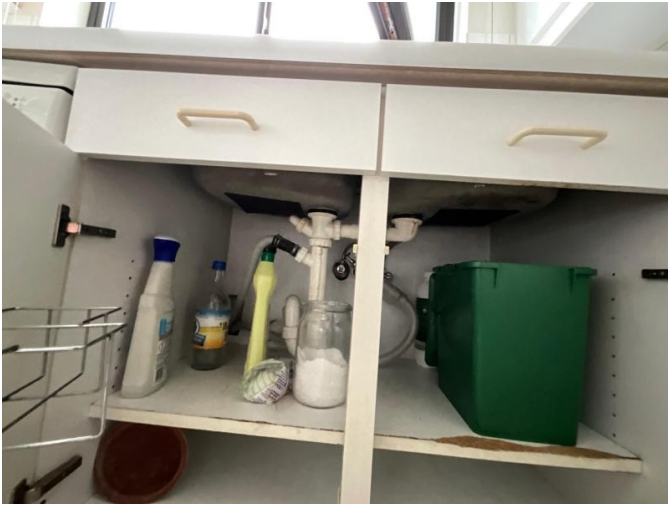
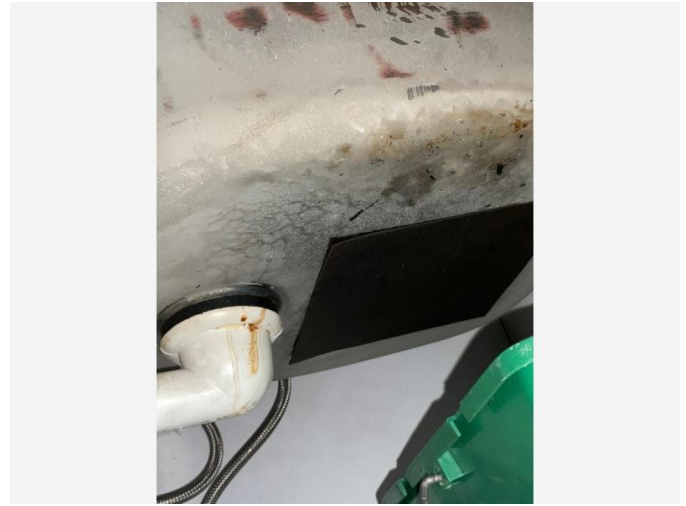
Fiche 10: Anti dreun

Geen asbest

#	Type	Referentie	Resultaat
10.1	Puntmonster	pm01	Geen asbest

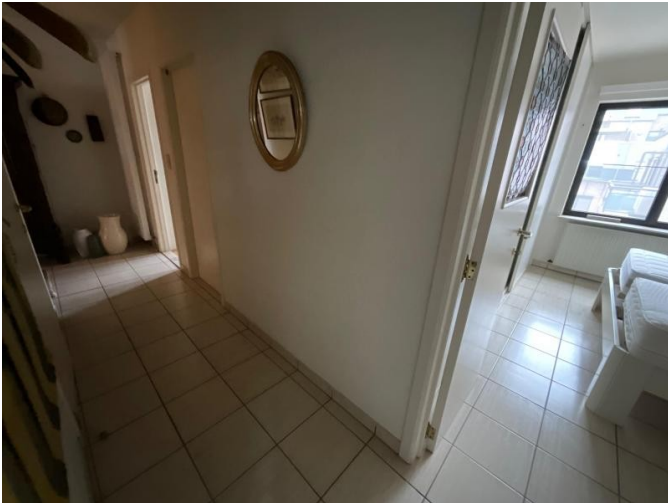
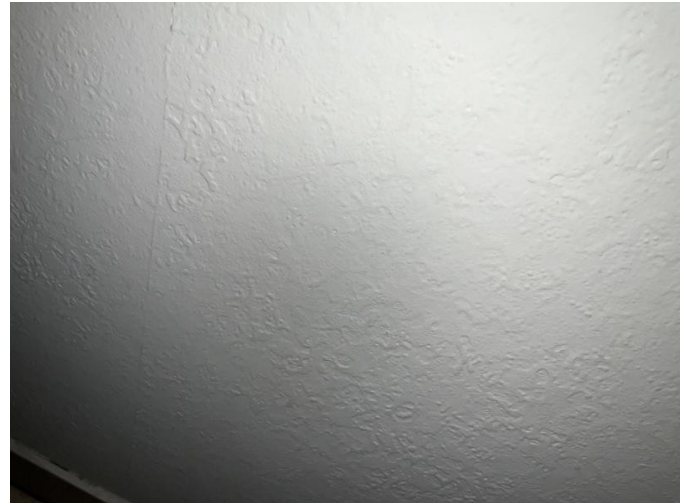
Fiche 11: Pleister muur

Geen asbest

#	Type	Referentie	Resultaat
11.1	Mengmonster	mm01	Geen asbest
