# Asbestinventarisatetest

Grote Markt 6, 3440 Zoutleeuw

Attestnummer : 20250309-000058.000

## Zone 1: Hoofdgebouw

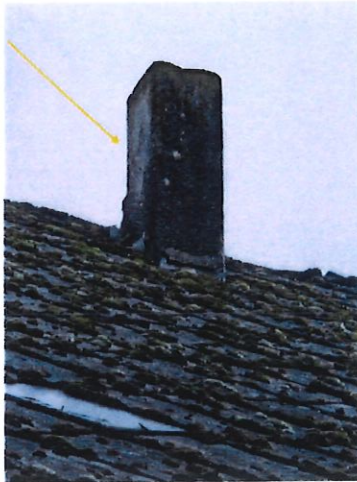
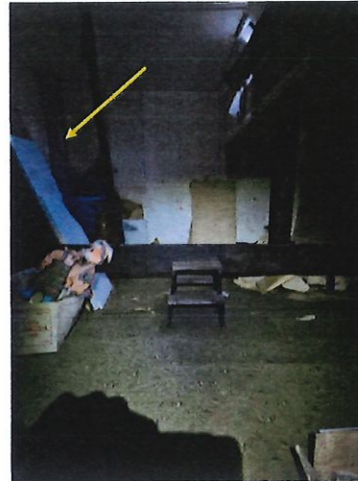
# Fiche 1: Rookgaskanaal in asbest cement

Dit type buis bevat meestal asbest.

Vermoedelijk loopt de buis door in een kanaal in de gemetste schouw, dit vereist specifieke bijkomende maatregelen en voldoende expertise om deze buis correct te verwijderen zonder de buis stuk te maken. Bij het verwijderen kan stof voorkomen.

Eindbeoordeling materiaalrisico	Hoog materiaalrisico en/of hoge kans op vezelvrijgave
---------------------------------	---

Gebondenheid	Categorie 1: hechtgebonden in oorsprong
Asbestsoort (vezeltype)	Crocidoliet aanwezig
Asbestconcentratie	Laag (< 50%)
Afschermingsgraad van het gehele materiaal	Geheel of deels (ook) vrij aan de binnenlucht
Toestand van het materiaal	Matig beschadigd, matig verweerd

Beschrijving	Rookgaskanaal in asbest cement
Omgeving	Grenst aan binnen- en buitenlucht
Primaire drager	HVAC infrastructuur en uitrusting
Asbestmateriaal	Rookgaskanaal
Bindmiddel van asbestmateriaal	Cement
Gebondenheid op basis van bindmiddel	Hecht
Hoeveelheid (lengte - omtrek - dikte - aantal)	<ul style="list-style-type: none"><li>• 5,00 m - 60,00 cm - 1,50 cm - 6 stuks</li></ul>
Totaal volume	0,27 m <sup>3</sup>
Eenvoudig bereikbaar	Ja
Bevestigingswijze	<ul style="list-style-type: none"><li>• Geklemd</li><li>• Verlijmd, ingegoten, versmeerd</li></ul>
Identificatiemethode	Vaststelling zonder monstername
Destructieve handeling voor identificatie	Nee
Opmerking	Deze oppervlakte werd niet gemeten, maar geschat op basis van een benadering voor de aanwezige rookgaskanaal. Deze schatting mag niet worden gebruikt als maatstaf voor heffingen. Deze schouwbus passeert ook de zolderkamer naar beneden in de hoek en komt dus in aanmerking met de binnenlucht.

**Dringend verwijderen**

- Scherm in afwachting van verwijdering het asbestmateriaal af van luchtstromingen en verstoring: bijvoorbeeld door het te verpakken, te fixeren, af te dekken, signalisatie - afbakening aan te brengen, ...
- Verwijder dit asbestmateriaal zo snel mogelijk. Volg de toestand goed op.

- Eenvoudige handelingen: enkel door erkend asbestverwijderaar  
Best samen met de asbestleien verwijderen, daar deze ook moeten verwijderd worden. Er werd geen staal genomen van het materiaal, dit met kans op breuk - schade.

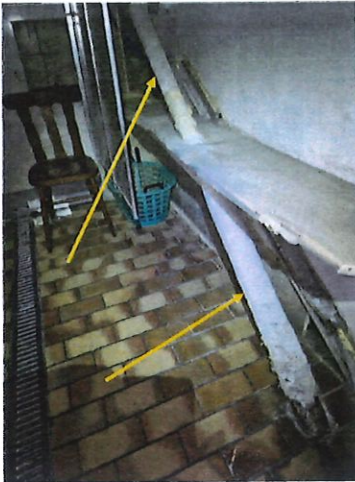
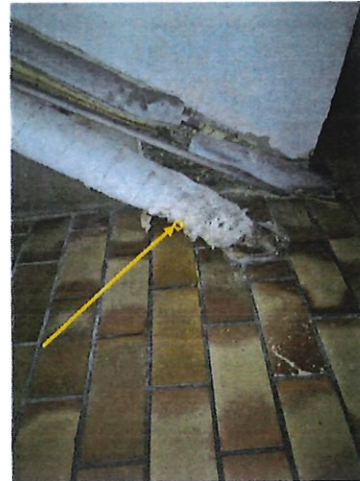
## Fiche 2: Leidingisolatie ( enkel 1 recht stuk )

Hoog materiaalrisico en/of hoge kans op vezelvrijgave

Gebondenheid	Categorie 2: niet-hechtgebonden met matrix
Asbestsoort (vezeltype)	Amfibool aanwezig, uitgezonderd crocidoliet
Asbestconcentratie	Hoog ( $\geq 50\%$ )
Afschermingsgraad van het gehele materiaal	Geheel of deels (ook) vrij aan de binnenlucht
Toestand van het materiaal	Zwaar beschadigd, zwaar verweerd

#	Type	Referentie	Resultaat
2.1	Mengmonster	MM02	Amosiet

Beschrijving	Leidingisolatie ( enkel 1 recht stuk )
Omgeving	Binnen
Primaire drager	HVAC infrastructuur en uitrusting
Asbestmateriaal	In-situ afwerkingslagen - Thermische isolatie
Bindmiddel van asbestmateriaal	Gips - kalk
Gebondenheid op basis van bindmiddel	Niet-hechtgebonden
Hoeveelheid (lengte - omtrek - dikte - aantal)	<ul style="list-style-type: none"><li>• 2,00 m - 25,00 cm - 5,00 cm - 5 stuks</li></ul>
Totaal volume	0,125 m <sup>3</sup>
Eenvoudig bereikbaar	Ja
Bevestigingswijze	<ul style="list-style-type: none"><li>• Verlijmd, ingegoten, versmeerd</li></ul>
Identificatiemethode	Vaststelling met monstername
Destructieve handeling voor identificatie	Nee

**Dringend verwijderen**

- Scherm in afwachting van verwijdering het asbestmateriaal af van luchtstromingen en verstoring: bijvoorbeeld door het te verpakken, te fixeren, af te dekken, signalisatie - afbakening aan te brengen, ...
- Verwijder dit asbestmateriaal zo snel mogelijk. Volg de toestand goed op.

- Hermetische zone (erkend asbestverwijderaar)  
Verwijdering van deze toepassing zorgt voor vezelvrijgave. Verwijdering door een erkend asbestverwijderaar in hermetische zone is verplicht.

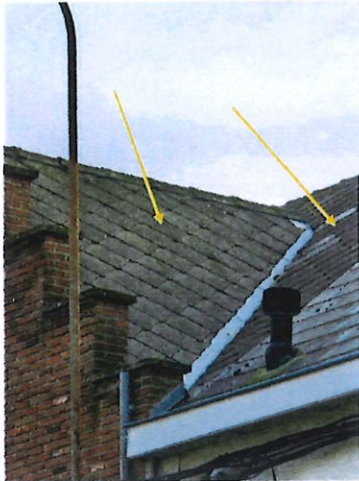
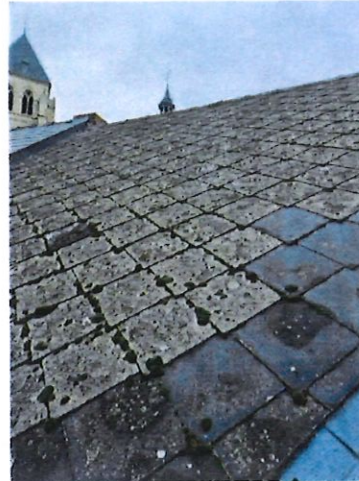
## Fiche 3: Asbestleien dak

Eindbeoordeling materiaalrisico	Verhoogd materiaalrisico en/of verhoogde kans op vezelvrijgave
---------------------------------	--

Gebondenheid	Categorie 1: hechtgebonden in oorsprong
Asbestsoort (vezeltype)	Crocidoliet aanwezig
Asbestconcentratie	Laag (< 50%)
Afschermingsgraad van het gehele materiaal	Geheel of deels vrij aan de buitenlucht
Toestand van het materiaal	Matig beschadigd, matig verweerd

Beschrijving	Asbestleien dak
Omgeving	Buiten
Primaire drager	Schuin dak
Asbestmateriaal	Dak- en gevelbekleding - Lei, shingle
Bindmiddel van asbestmateriaal	Cement
Gebondenheid op basis van bindmiddel	Hecht
Hoeveelheid (oppervlakte - aantal)	<ul style="list-style-type: none"><li>• 120,00 m<sup>2</sup> - 1 stuk</li></ul>
Totale oppervlakte	120,00 m <sup>2</sup>
Eenvoudig bereikbaar	Ja
Bevestigingswijze	<ul style="list-style-type: none"><li>• Genageld, geniet</li></ul>
Identificatiemethode	Vaststelling zonder monstername
Destructieve handeling voor identificatie	Nee
Opmerking	<p>Asbestcement leien dak, onderdak kan niet onderzocht worden !</p> <p>Deze oppervlakte werd niet gemeten, maar geschat op basis van een benadering voor het gehele dak. Deze schatting mag niet worden gebruikt als maatstaf voor heffingen. Vermoedelijk kan er nog een asbesthoudend onderdak aanwezig zijn. Hou hier rekening mee</p>

**Verwijderen**

- Zorg voor een veilig beheer. Vermijd het beschadigen van het asbestmateriaal. Controleer de toestand jaarlijks op wijzigingen.
- Verwijder dit asbestmateriaal zo snel mogelijk. Volg de toestand goed op.

- Eenvoudige handelingen: enkel door erkend asbestverwijderaar  
Gezien de totale oppervlakte en daar de leien genageld zijn en niet mogelijk is deze te verwijderen zonder ze te beschadigen, is het noodzakelijk deze te laten verwijderen door een erkend aannemer of dakwerker met opleidingsattest eenvoudige handelingen voor een correcte afhandeling.

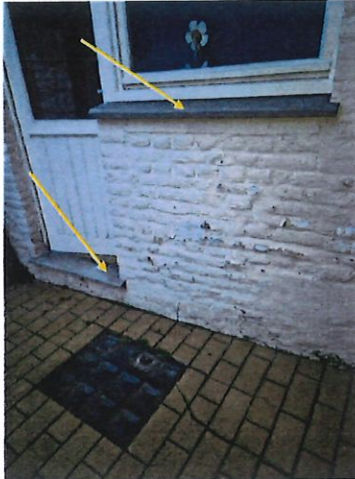
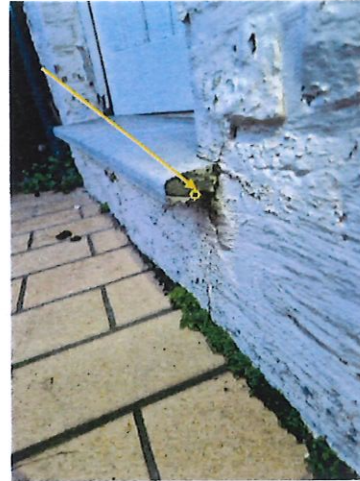
## Fiche 4: Massal venstetabletten buitengevel

Eindbeoordeling materiaalisico	Laag materiaalisico en/of verlaagde kans op vezelvrijgave
--------------------------------	---

Gebondenheid	Categorie 1: hechtgebonden in oorsprong
Asbestsoort (vezeltype)	Alleen chrysotiel
Asbestconcentratie	Laag (< 50%)
Afschermingsgraad van het gehele materiaal	Geheel of deels vrij aan de buitenlucht
Toestand van het materiaal	Licht beschadigd, licht verweerd. Intact calciumsilicaatmateriaal of categorie III 'gebondenheid'

#	Type	Referentie	Resultaat
4.1	Puntmonster	MM04	Chrysotiel

Beschrijving	Massal venstetabletten buitengevel
Omgeving	Buiten
Primaire drager	Wand buitenschil
Asbestmateriaal	Plaat, paneel, tablet - Type Massal
Bindmiddel van asbestmateriaal	Cement
Gebondenheid op basis van bindmiddel	Hecht
Hoeveelheid (oppervlakte - dikte - aantal)	• 1,40 m <sup>2</sup> - 4,00 cm - 1 stuk
Totaal volume	0,056 m <sup>3</sup>
Eenvoudig bereikbaar	Ja
Bevestigingswijze	• Verlijmd, ingegoten, versmeerd
Identificatiemethode	Vaststelling met monstername
Destructieve handeling voor identificatie	Nee
Opmerking	Deze oppervlakte, volumes en gewichten zijn niet gemeten, maar geschat op basis van een benadering van de aanwezige venstetabletten.(de opgegeven hoeveelheden mogen niet gebruikt worden als maatstaf voor heffingen). totaal 6 stuks , 1 op het gelijkvloers en 5 op het 1é verdiep.

Zorgvuldig beheren

- Zorg voor een veilig beheer. Vermijd het beschadigen van het asbestmateriaal. Controleer de toestand jaarlijks op wijzigingen.
- Zorg voor een veilig beheer en verwijder dit asbestmateriaal wanneer het bij werken eenvoudig bereikbaar wordt. Controleer de toestand jaarlijks op wijzigingen.

- Eenvoudige handelingen: mag via doe-het-zelf of door werknemer(s) met opleidingsattest eenvoudige handelingen  
Verwijder het tablet zonder te beschadigen en breng ze dubbel verpakt in stevig plastic naar het containerpark.

Lukt het niet zonder te beschadigen, dan is het aan te raden deze te laten verwijderen door een aannemer met opleidingsattest eenvoudige handelingen.

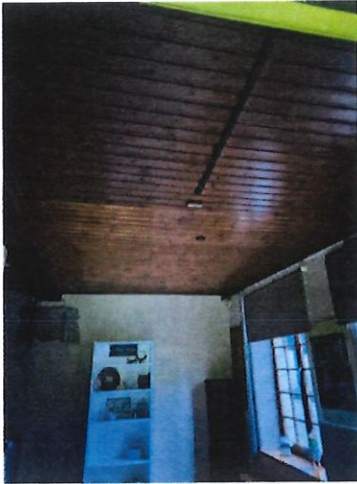
## Fiche 5: Plafonds uit niet asbestverdacht materiaal

De plafonds zijn gemaakt van niet-asbestverdachte materialen (bijvoorbeeld laminaat, gyproc, ...), deze toepassingen zijn niet asbestverdacht. We hebben echter niet kunnen vaststellen of er mogelijk asbestverdachte of asbesthoudende materialen achter deze toepassingen aanwezig zijn. Bij renovatie of sloop is het aangeraden om een destructief onderzoek te laten uitvoeren van deze toepassingen.

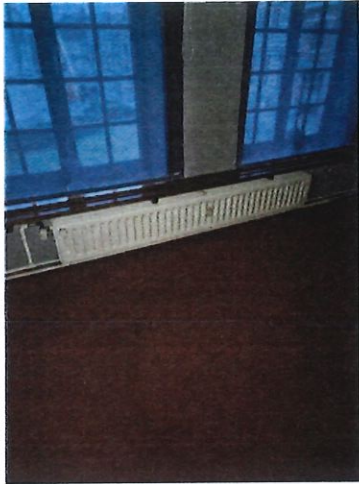
## Fiche 6: Dichtingen radiatoren

Tijdens onze inspectie trokken de radiatoren onze aandacht. Deze radiatoren bevatten vaak pakkingen die mogelijk asbestverdacht of asbesthoudend zijn. Omdat wij geen destructieve methoden mogen toepassen, hebben we visueel aan de buitenzijde geen pakkingen kunnen vaststellen. Bij renovatie of sloop is een destructief onderzoek naar deze radiatoren echter noodzakelijk, aangezien de kans groot is dat ze asbesthoudende pakkingen bevatten.

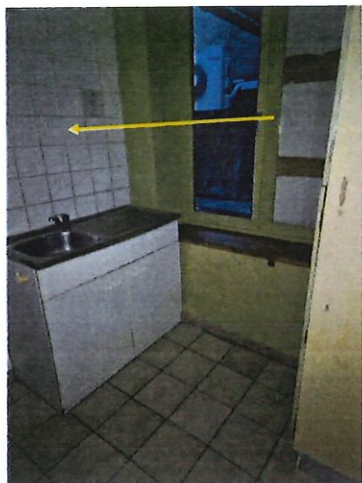
## Fiche 7: Tegellijm Faiencetegels

Onderzoek heeft uitgewezen dat tegellijm die gebruikt is voor het aanbrengen van wandtegels in badkamers, keukens en toiletten, (in zeldzame gevallen ) asbesthoudend kunnen zijn.

Zodra deze toepassing zichtbaar wordt (bij een kapotte tegel of grondige renovatie ) ,is het aangewezen een monsternamen uit te voeren en te analyseren door een erkend labo , om asbest uit te sluiten.

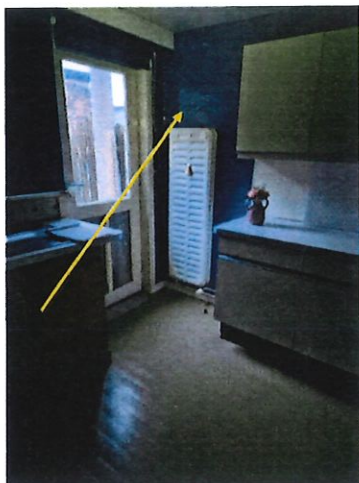
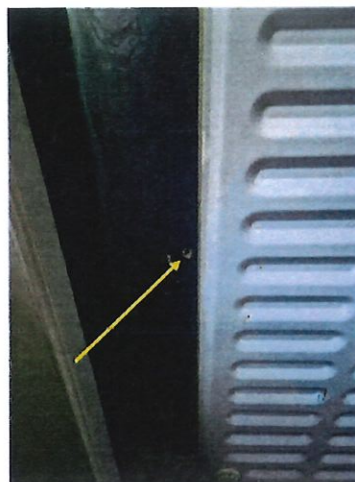
## Fiche 8: Pleisterwerk muren.

Geen asbest

#	Type	Referentie	Resultaat
8.1	Mengmonster	MM01	Geen asbest

Beschrijving	Pleisterwerk muren.
Omgeving	Binnen
Primaire drager	Binnenwand
Bindmiddel van materiaal	Gips - kalk
Gebondenheid op basis van bindmiddel	Niet-hechtgebonden
Hoeveelheid (oppervlakte - dikte - aantal)	• 145,00 m <sup>2</sup> - 1,00 cm - 1 stuk
Totaal volume	1,45 m <sup>3</sup>
Identificatiemethode	Vaststelling met monstername
Destructieve handeling voor identificatie	Nee
Opmerking	<p>Deze oppervlakte, volumes en gewichten zijn niet gemeten, maar geschat op basis van een benadering van het aanwezig pleisterwerk in alle muren ( de opgegeven hoeveelheden mogen niet gebruikt worden als maatstaf van heffing).</p> <p>De rest van de muren zijn met gipsplaten afgewerkt en vrij van asbest.</p>

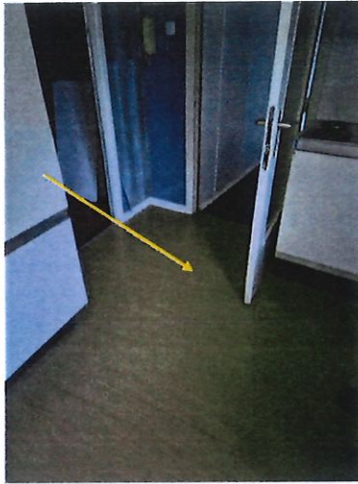
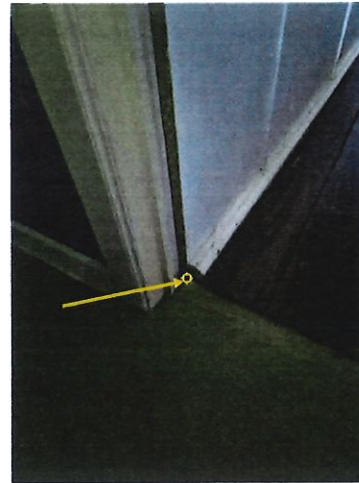
## Fiche 9: Vinylvloer keuken

Geen asbest

#	Type	Referentie	Resultaat
9.1	Puntmonster	MM05	Geen asbest

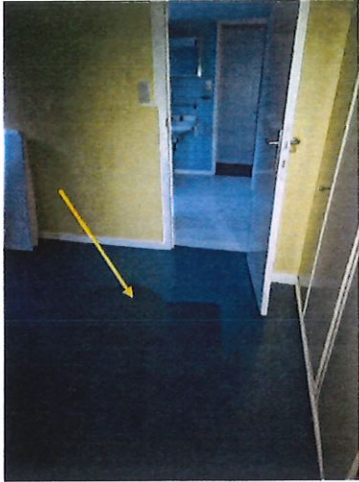
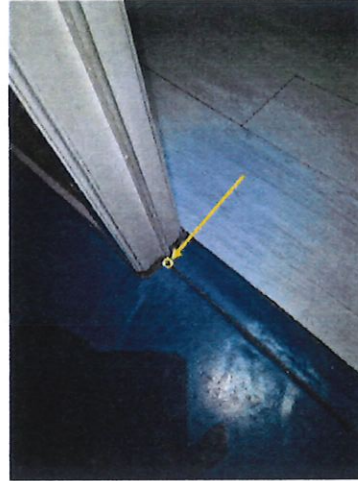
## Fiche 10: Vinylvloer slaapkamer

Geen asbest

#	Type	Referentie	Resultaat
10.1	Puntmonster	MM06	Geen asbest

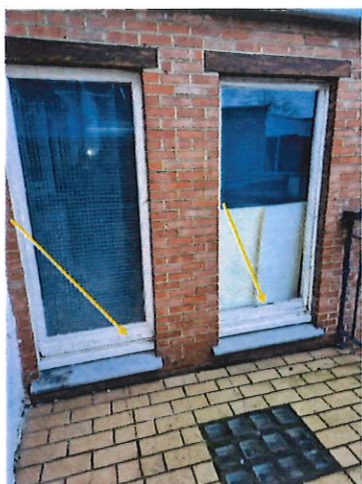
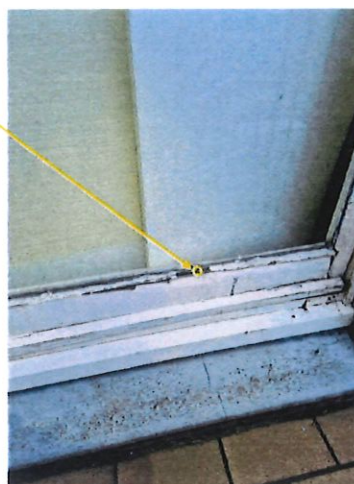
## Fiche 11: Mastiek houten ramen en deuren ( glas-schrijnwerk )

Geen asbest

#	Type	Referentie	Resultaat
11.1	Puntmonster	MM03	Geen asbest
