# Asbestinventarisatattest

Bilterweg 30, 3840 Tongeren-Borgloon

Attestnummer : 20260313-000189.000

**Niet-asbestveilig**

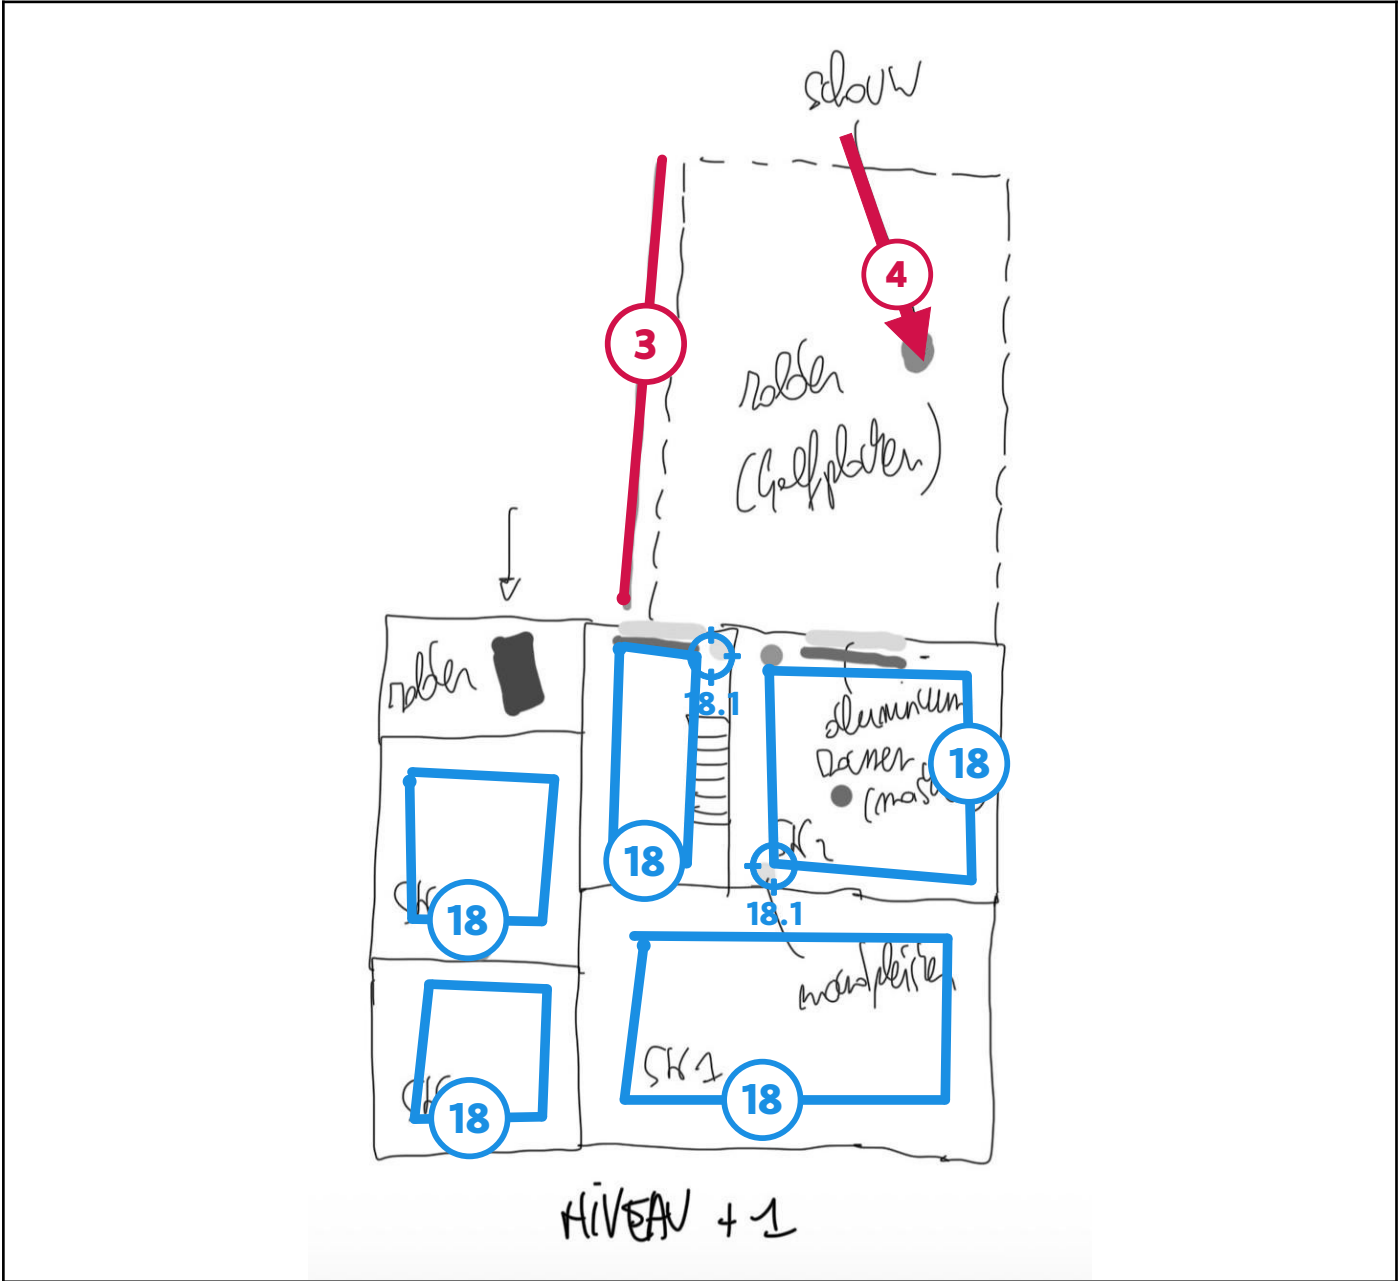
Plan 2.2: - Niveau +1

| Beschrijving | Type | Actie |
|---|---|---|
| 3. Asbesthoudend slib/sediment van de dakbedekking Golfplaten | Asbestmateriaal | Dringend verwijderen |
| 4. Rookgaskanaal / Schouw Asbestverdachte cementtoepassing | Asbestmateriaal | Dringend verwijderen |

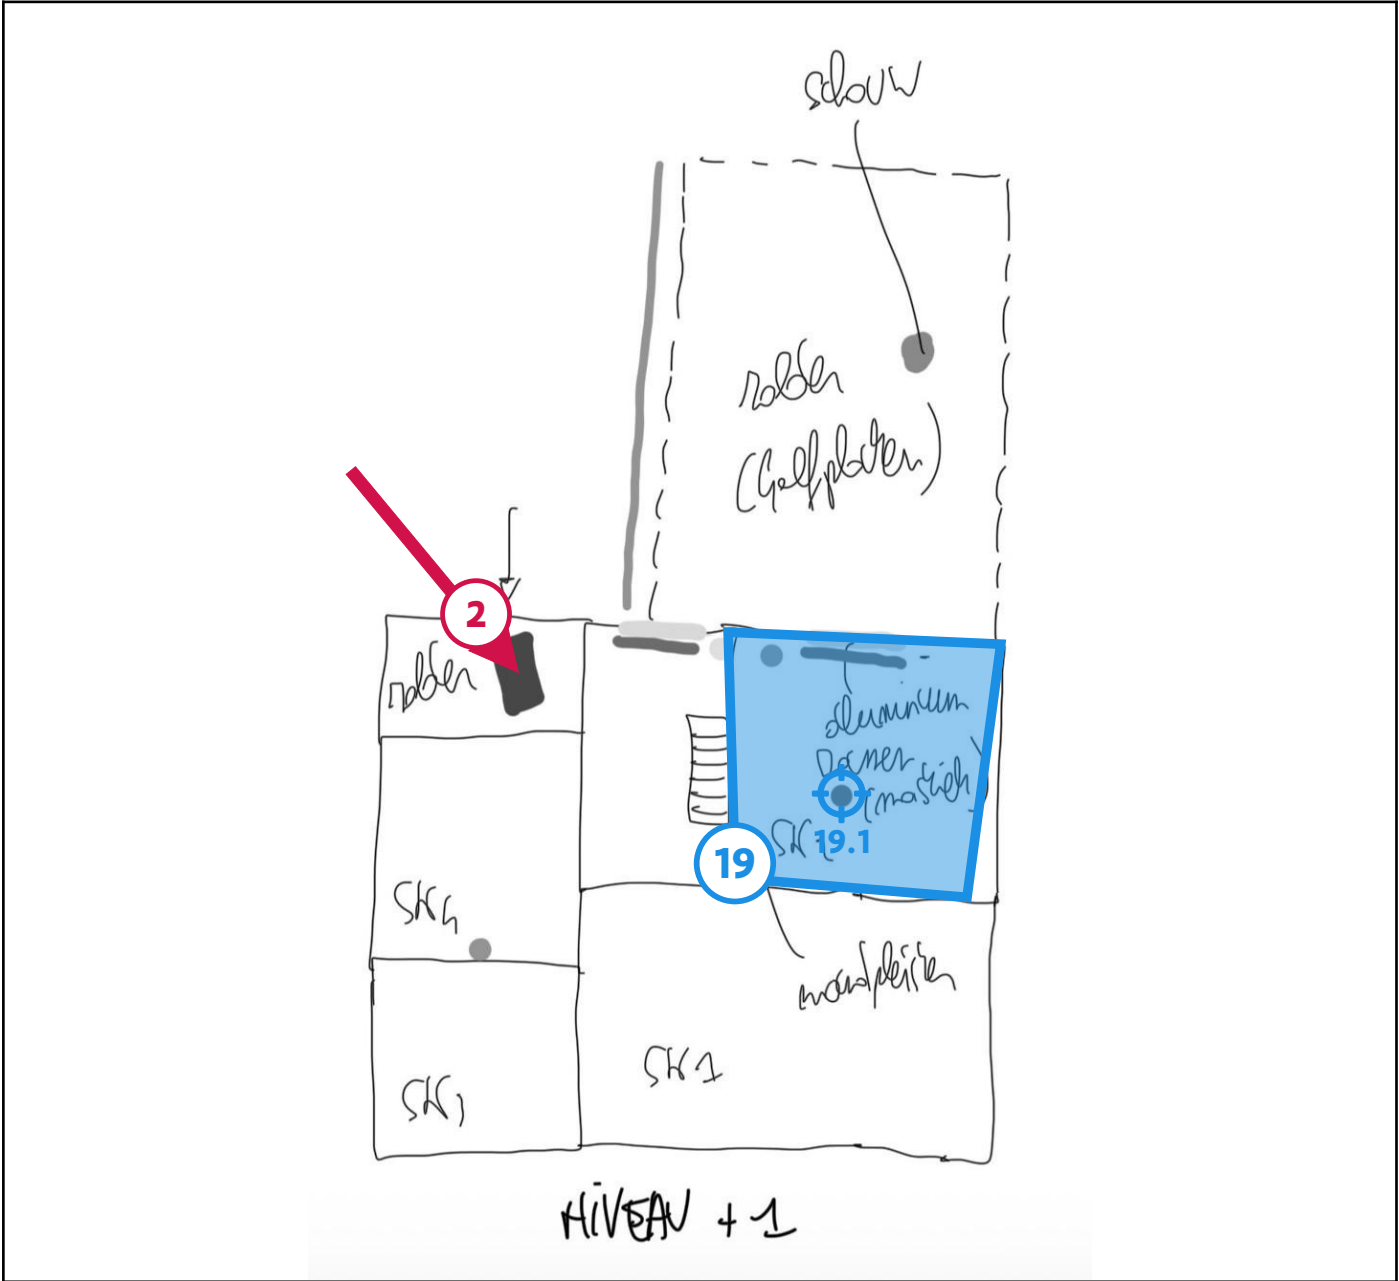
Plan 2.6: - Niveau +1

| Beschrijving | Type | Actie |
|---|---|---|
| 2. Afval I Plaat uit asbestcement op zolder | Asbestmateriaal | Dringend verwijderen |

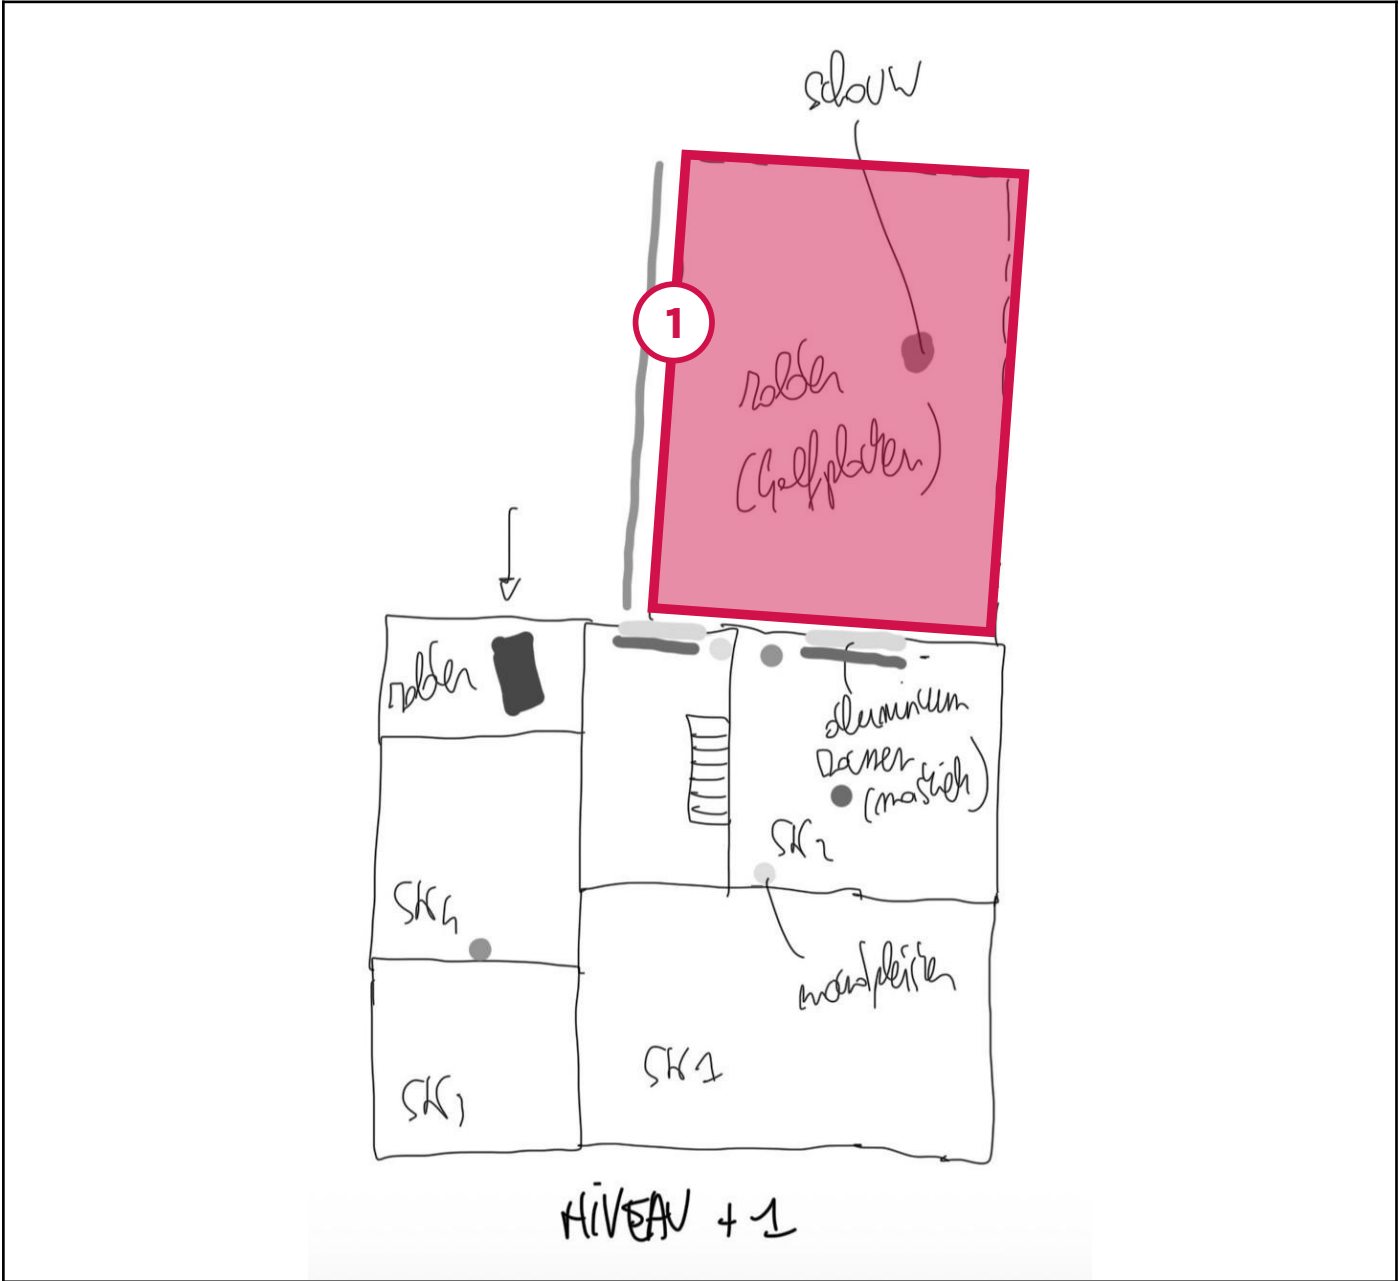
Plan 2.9: - Niveau +1

| Beschrijving | Type | Actie |
|---|---|---|
| 1. Dakbedekking achterbouw I Golfplaten zonder onderdak | Asbestmateriaal | Dringend verwijderen |

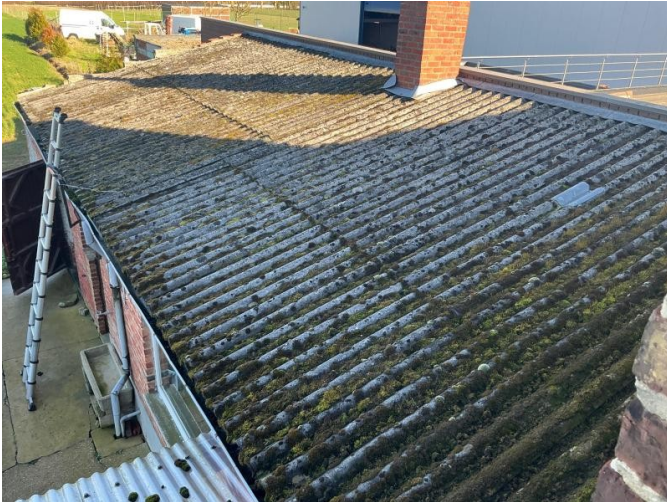
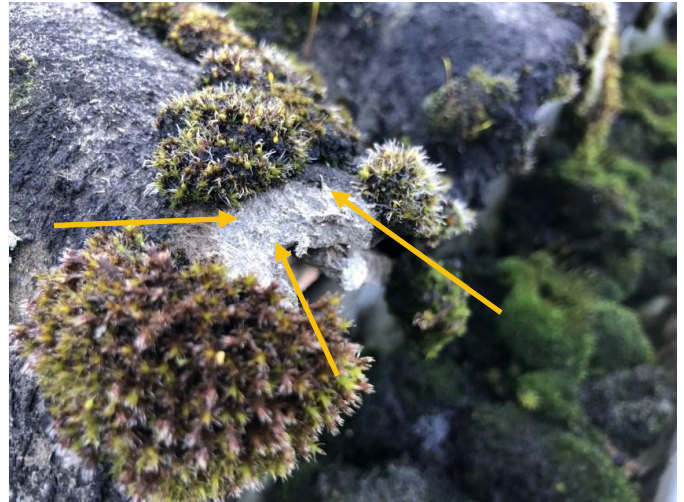
# Fiche 1: Dakbedekking achterbouw I Golfplaten zonder onderdak

Asbestmateriaal

- Eenvoudige handelingen: mag via doe-het-zelf of door werknemer(s) met opleidingsattest eenvoudige handelingen  
Deze toepassing kan door een aannemer die over een opleidingsattest eenvoudige handelingen beschikt of door een particulier (doe-het-zelf), verwijderd worden indien er geen verhoogd risico op vrijgave van asbestvezels (max. concentratie 0,01 vezels/cm<sup>3</sup> - CODEX Art. VI.3-54) ontstaat en de toepassing voorafgaand wordt gefixeerd/bevochtigd; de individuele elementen zonder machinale werktuigen (boormachine, slijpschijf, hogedrukreiniger,...) en zonder breken of gooien een voor een losgemaakt worden; en ten slotte dubbel en luchtdicht verpakt weggevoerd worden naar een erkend afvalpunt (recyclagepark).

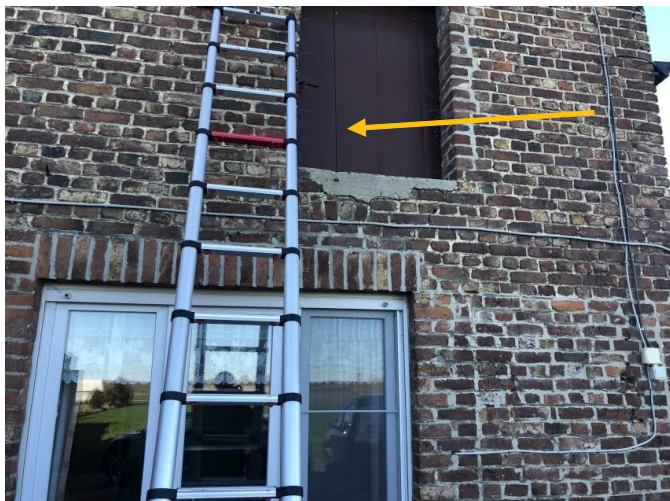
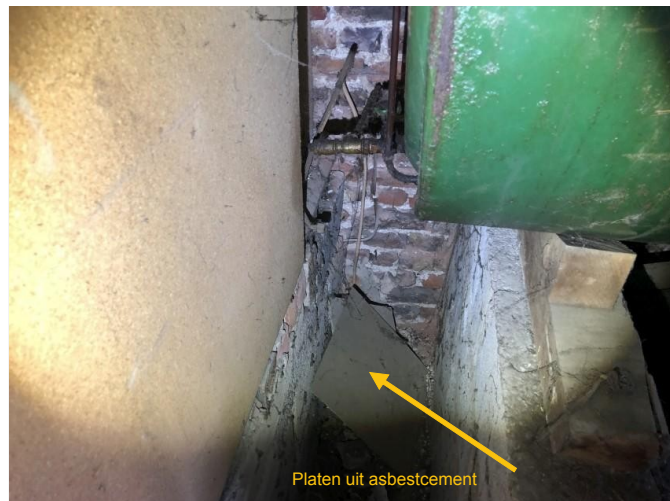
## Fiche 2: Afval I Plaat uit asbestcement op zolder

Asbestmateriaal - afvalstof

- Eenvoudige handelingen: mag via doe-het-zelf of door werknemer(s) met opleidingsattest eenvoudige handelingen  
Deze toepassing kan door een aannemer die over een opleidingsattest eenvoudige handelingen beschikt of door een particulier (doe-het-zelf), verwijderd worden indien er geen verhoogd risico op vrijgave van asbestvezels (max. concentratie 0,01 vezels/cm<sup>3</sup> - CODEX Art. VI.3-54) ontstaat en de toepassing voorafgaand wordt gefixeerd/bevochtigd; de individuele elementen zonder machinale werktuigen (boormachine, slijpschijf, hogedrukreiniger,...) en zonder breken of gooien een voor een losgemaakt worden; en ten slotte dubbel en luchtdicht verpakt weggevoerd worden naar een erkend afvalpunt (recyclagepark).

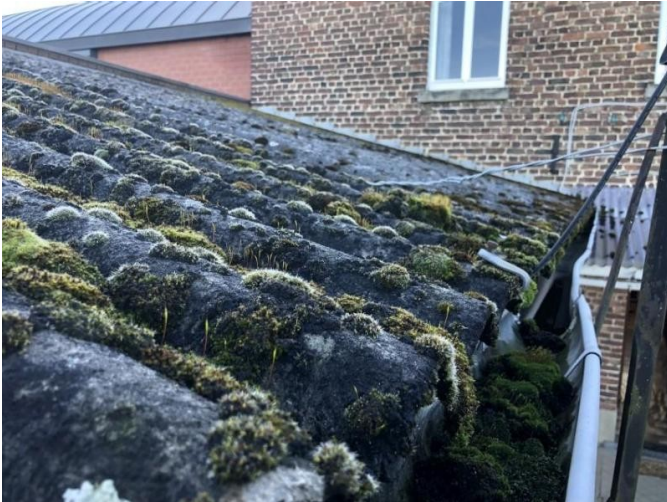
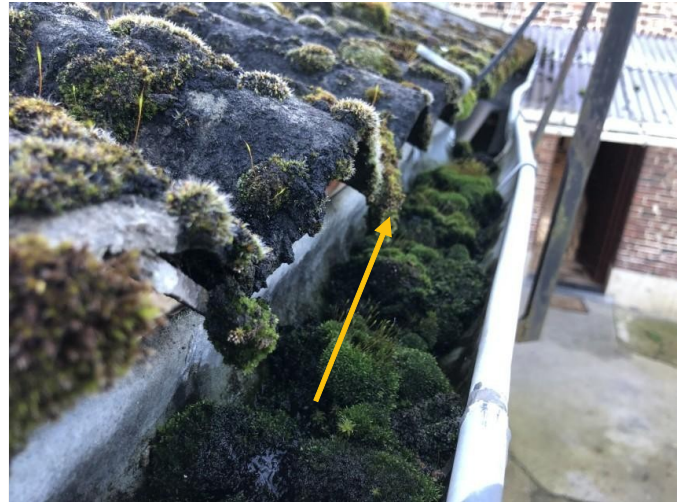
## Fiche 3: Asbesthoudend slib/sediment van de dakbedekking I Golfplaten

Asbestmateriaal - afvalstof

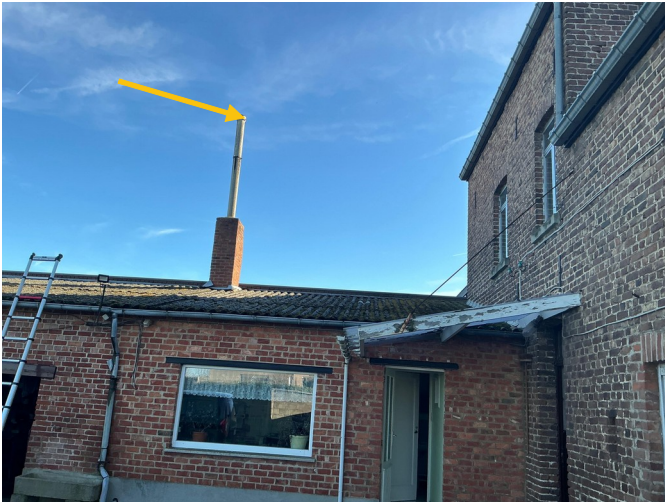
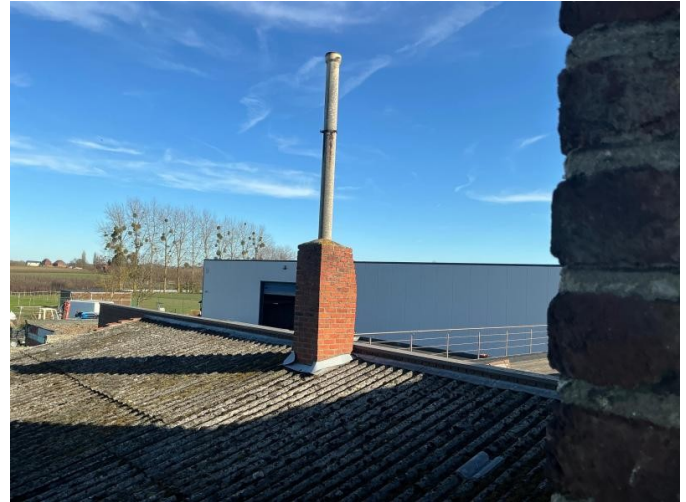
## Fiche 4: Rookgaskanaal / Schouw | Asbestverdachte cementtoepassing

Asbestmateriaal

Deze toepassing kan door een aannemer die over een opleidingsattest eenvoudige handelingen beschikt of door een particulier (doe-het-zelf), verwijderd worden indien er geen verhoogd risico op vrijgave van asbestvezels (max. concentratie 0,01 vezels/cm<sup>3</sup> - CODEX Art. VI.3-54) ontstaat en de toepassing voorafgaand wordt gefixeerd/bevochtigd; de individuele elementen zonder machinale werktuigen (boormachine, slijpschijf, hogedrukreiniger,...) en zonder breken of gooien een voor een losgemaakt worden; en ten slotte

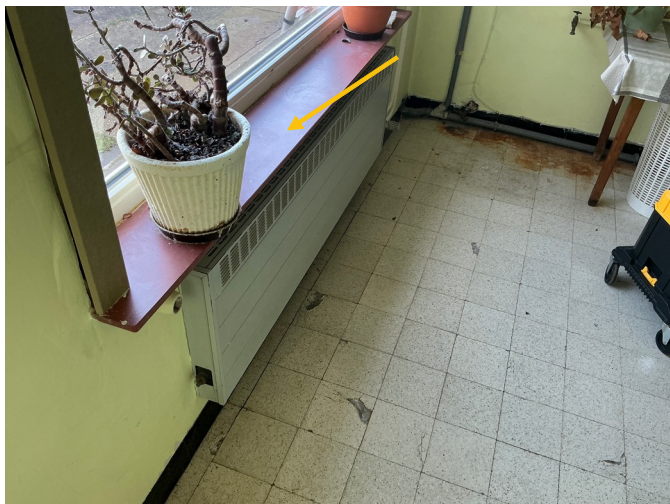
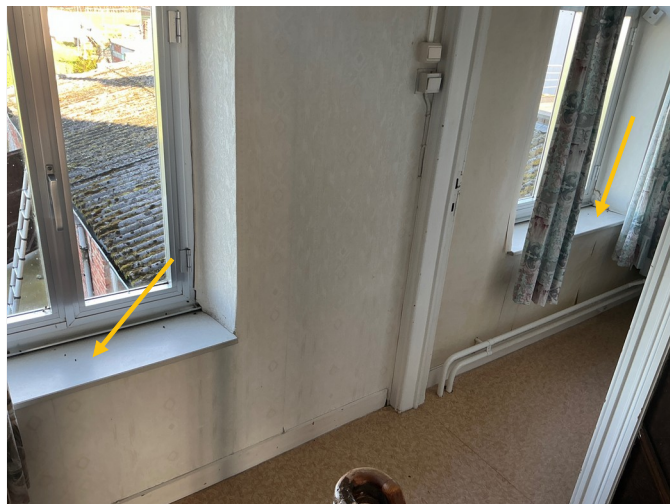
| Identificatiemethode | <p>De asbestdeskundige beoordeelt het materiaal als asbestverdacht en dus asbesthoudend, en dit zonder monstername.</p> <p>Motivatie: De monstername brengt andere schade aan dan schade die inherent is aan de monstername.</p> |

Deze toepassing kan door een aannemer die over een opleidingsattest eenvoudige handelingen beschikt of door een particulier (doe-het-zelf), verwijderd worden indien er geen verhoogd risico op vrijgave van asbestvezels (max. concentratie 0,01 vezels/cm<sup>3</sup> - CODEX Art. VI.3-54) ontstaat en de toepassing voorafgaand wordt gefixeerd/bevochtigd; de individuele elementen zonder machinale werktuigen (boormachine, slijpschijf, hogedrukreiniger,...) en zonder breken of gooien een voor een losgemaakt worden; en ten slotte dubbel en luchtdicht verpakt weggevoerd worden naar een erkend afvalpunt (recyclagepark).

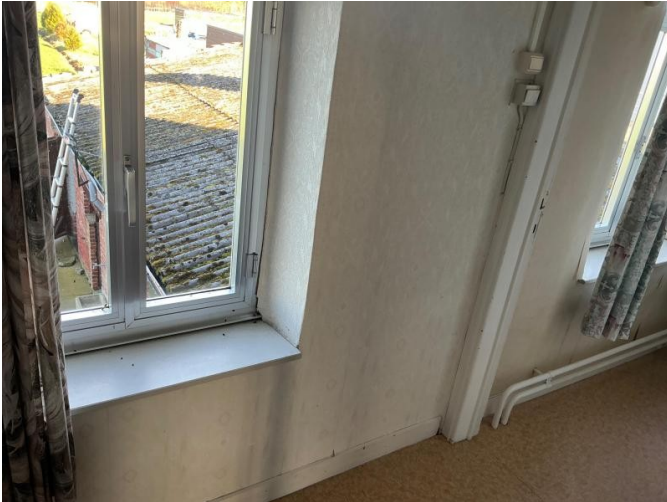
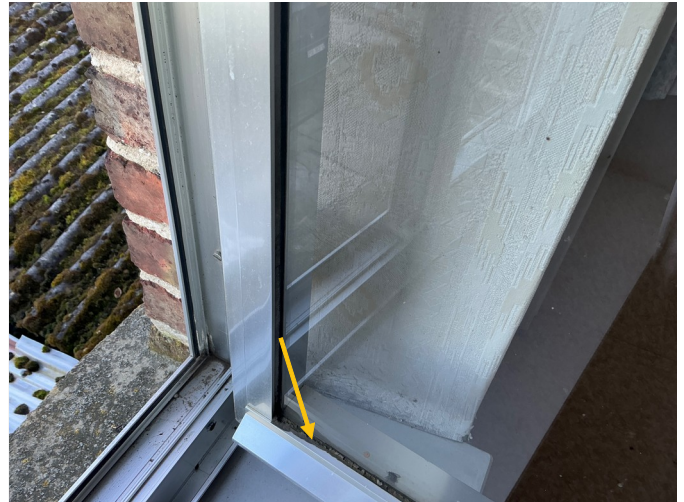
## Fiche 6: Mastiek/kit tussen glas en profiel | Oude ramen | Aluminium ramen

Asbestmateriaal

| Opmerking | <p>Het betreft hier oude raamprofielen waarvan er asbesthoudend mastiek aanwezig kan zijn tussen de beglazing en het profiel wanneer men de beglazing uit het profiel haalt. Hoogstwaarschijnlijk zullen deze raampartijen in zijn geheel vervangen worden (met profiel en beglazing samen) bij renovatie.</p> <p>Het betreft mastiek aan ramen, deuren, gevelopeningen, etc. Controleer steeds alle ramen, deuren, gevelopeningen, etc.</p> <p>De hoeveelheid is een zo nauwkeurig mogelijke opmeting en kan afwijken van de werkelijke toestand. De geraamde totale oppervlakte of hoeveelheid (indien van toepassing) wordt weergegeven, niet het aantal stuks. Aanduidingen op de constructieplannen vormen louter een indicatie waar deze toepassing (onder meer) aanwezig is of kan zijn, de aanduidingen zijn niet limitatief. Aan de gegeven informatie kunnen geen rechten worden ontleend.</p> |

De toepassing dient voorafgaand wordt gefixeerd/bevochtigd; de individuele elementen zonder machinale werktuigen (boormachine, slijpschijf, hogedrukreiniger,...) en zonder breken of gooien een voor een losgemaakt worden; en ten slotte dubbel en luchtdicht verpakt weggevoerd worden.

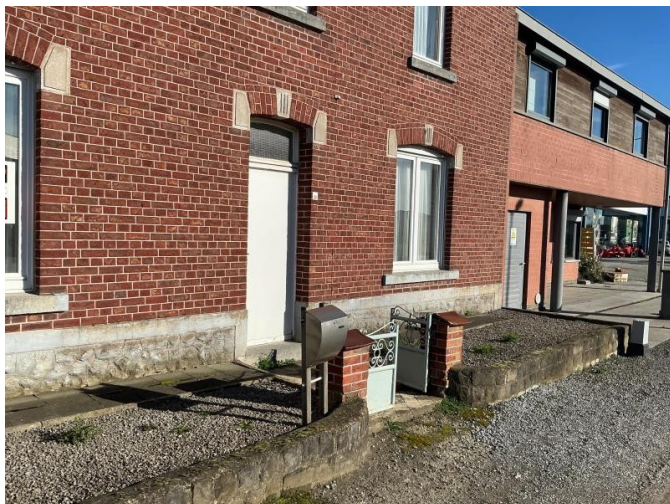
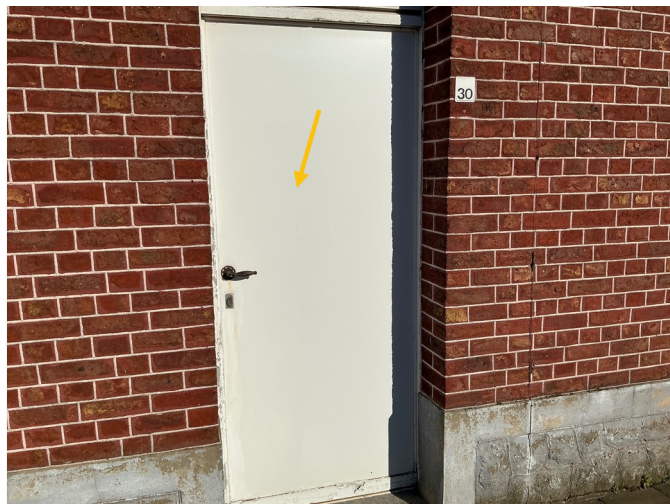
| Identificatiemethode | <p>De asbestdeskundige beoordeelt het materiaal als asbestverdacht en dus asbesthoudend, en dit zonder monstername.</p> <p>Motivatie: De monstername brengt andere schade aan dan schade die inherent is aan de monstername.</p> |

Deze toepassing kan door een aannemer die over een opleidingsattest eenvoudige handelingen beschikt of door een particulier (doe-het-zelf), verwijderd worden indien er geen verhoogd risico op vrijgave van asbestvezels (max. concentratie 0,01 vezels/cm<sup>3</sup> - CODEX Art. VI.3-54) ontstaat en de toepassing voorafgaand wordt gefixeerd/bevochtigd; de individuele elementen zonder machinale werktuigen (boormachine, slijpschijf, hogedrukreiniger,...) en zonder breken of gooien een voor een losgemaakt worden; en ten slotte

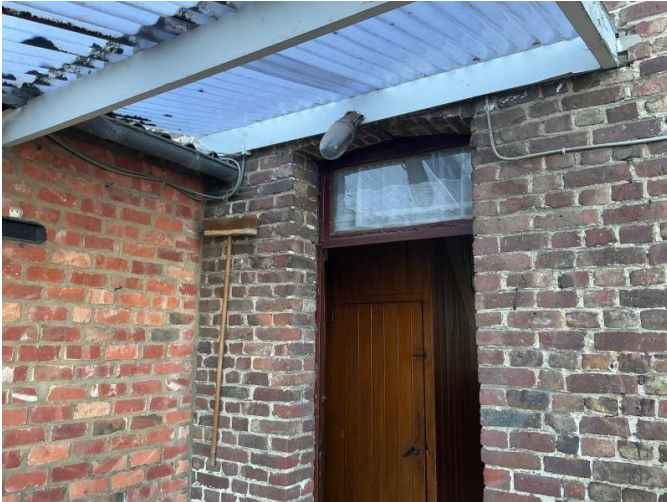
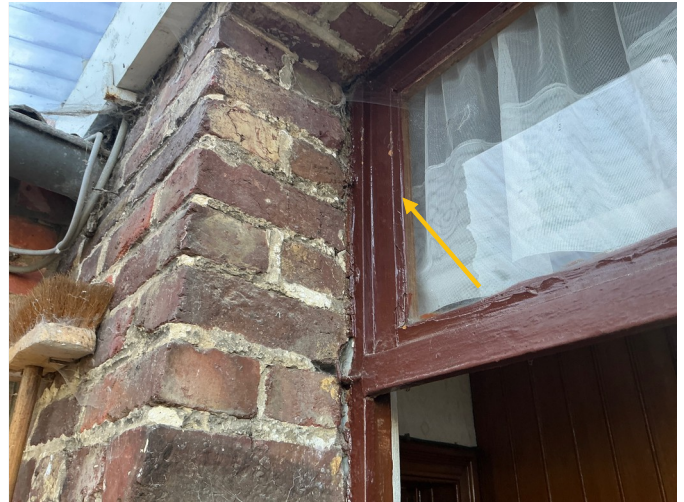
## Fiche 8: Mastiek/kit tussen glas en profiel | Oude ramen | Hout

Asbestmateriaal

| Opmerking | <p>Het betreft hier oude raamprofielen waarvan er asbesthoudend mastiek aanwezig kan zijn tussen de beglazing en het profiel wanneer men de beglazing uit het profiel haalt. Hoogstwaarschijnlijk zullen deze raampartijen in zijn geheel vervangen worden (met profiel en beglazing samen) bij renovatie.</p> <p>Het betreft mastiek aan ramen, deuren, gevelopeningen, etc. Controleer steeds alle ramen, deuren, gevelopeningen, etc.</p> <p>De hoeveelheid is een zo nauwkeurig mogelijke opmeting en kan afwijken van de werkelijke toestand. De geraamde totale oppervlakte of hoeveelheid (indien van toepassing) wordt weergegeven, niet het aantal stuks. Aanduidingen op de constructieplannen vormen louter een indicatie waar deze toepassing (onder meer) aanwezig is of kan zijn, de aanduidingen zijn niet limitatief. Aan de gegeven informatie kunnen geen rechten worden ontleend.</p> |

De toepassing dient voorafgaand wordt gefixeerd/bevochtigd; de individuele elementen zonder machinale werktuigen (boormachine, slijpschijf, hogedrukreiniger,...) en zonder breken of gooien een voor een losgemaakt worden; en ten slotte dubbel en luchtdicht verpakt weggevoerd worden.

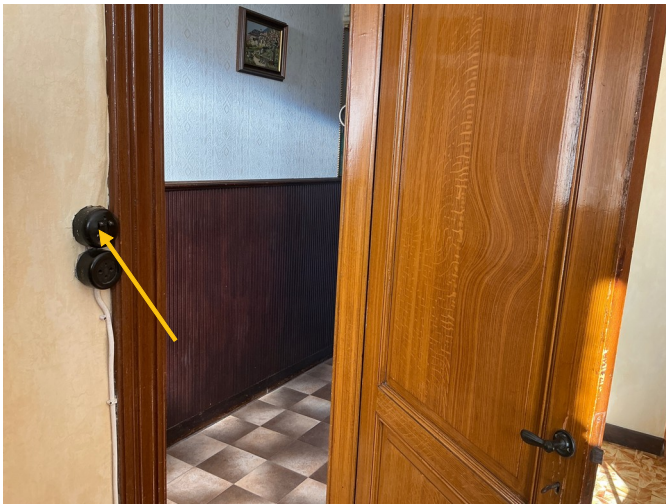
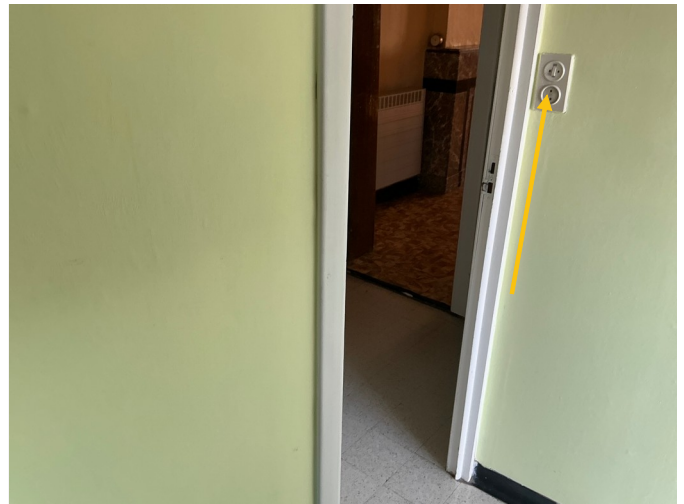
| Identificatiemethode | <p>De asbestdeskundige beoordeelt het materiaal als asbestverdacht en dus asbesthoudend, en dit zonder monstername.</p> <p>Motivatie: De monstername brengt andere schade aan dan schade die inherent is aan de monstername.</p> |

voorafgaand wordt gefixeerd/bevochtigd; de individuele elementen zonder machinale werktuigen (boormachine, slijpschijf, hogedrukreiniger,...) en zonder breken of gooien een voor een losgemaakt worden; en ten slotte dubbel en luchtdicht verpakt weggevoerd worden naar een erkend afvalpunt (recyclagepark).

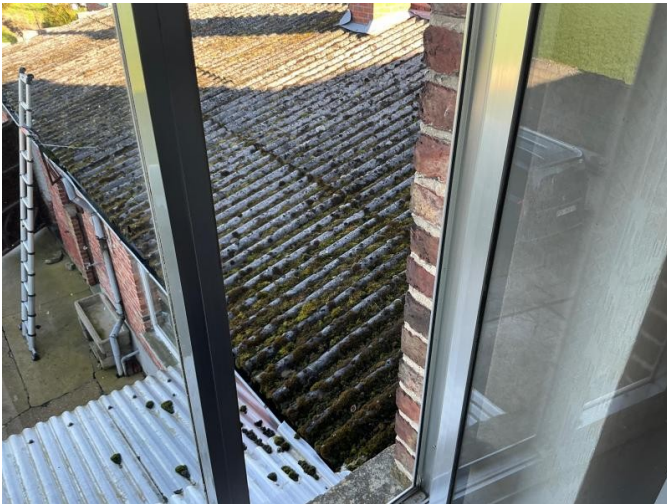
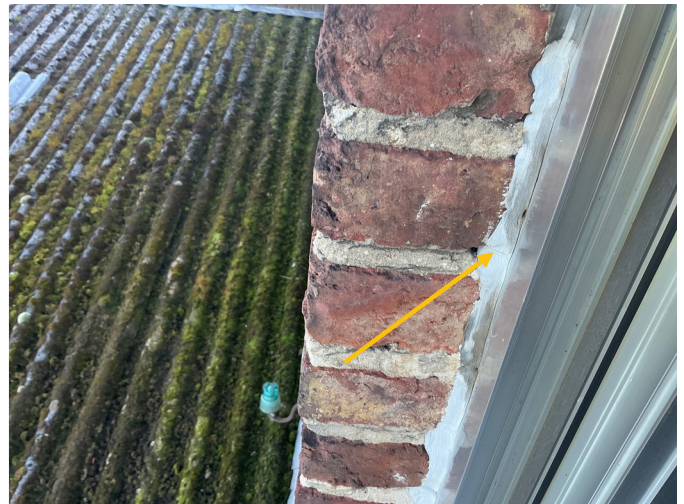
## Fiche 10: Mastiek/Kit tussen profiel en muur I Aluminium ramen

Asbestmateriaal

| Opmerking | <p>Mastiek aan ramen, deuren, gevelopeningen, etc. Controleer steeds alle ramen, deuren, gevelopeningen, etc.</p> <p>De hoeveelheid is een zo nauwkeurig mogelijke opmeting en kan afwijken van de werkelijke toestand. De geraamde totale oppervlakte of hoeveelheid (indien van toepassing) wordt weergegeven, niet het aantal stuks. Aanduidingen op de constructieplannen vormen louter een indicatie waar deze toepassing (onder meer) aanwezig is of kan zijn, de aanduidingen zijn niet limitatief. Aan de gegeven informatie kunnen geen rechten worden ontleend.</p> |

- Eenvoudige handelingen: enkel door erkend asbestverwijderaar  
De toepassing dient voorafgaand wordt gefixeerd/bevochtigd; de individuele elementen zonder machinale werktuigen (boormachine, slijpschijf, hogedrukreiniger,...) en zonder breken of gooien een voor een losgemaakt worden; en ten slotte dubbel en luchtdicht verpakt weggevoerd worden.

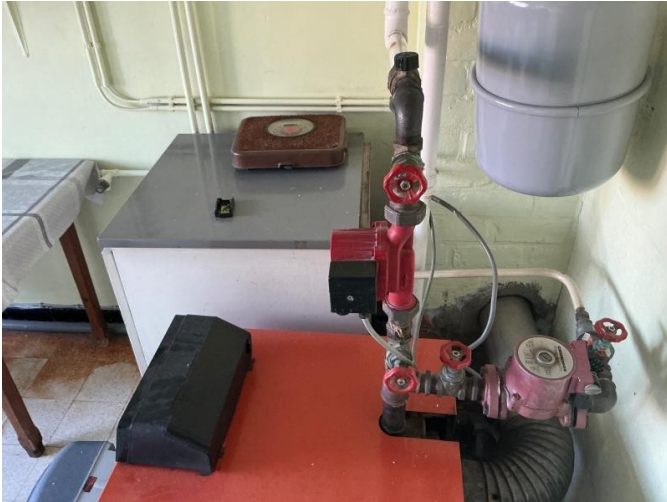
## Fiche 12: Toestel(len) | Ruimteverwarming en opwekker(s) warm water

Beperking

Het betreft hier een opdracht asbestinventarisatie met een niet-destructief onderzoek. Dit wil zeggen: visueel/auditief, losse of licht geklemde materialen opheffen, monsternamen met inherente schade. Dit wil niet zeggen: demonteren, beschadigen, opscheppen / uitsorteren.

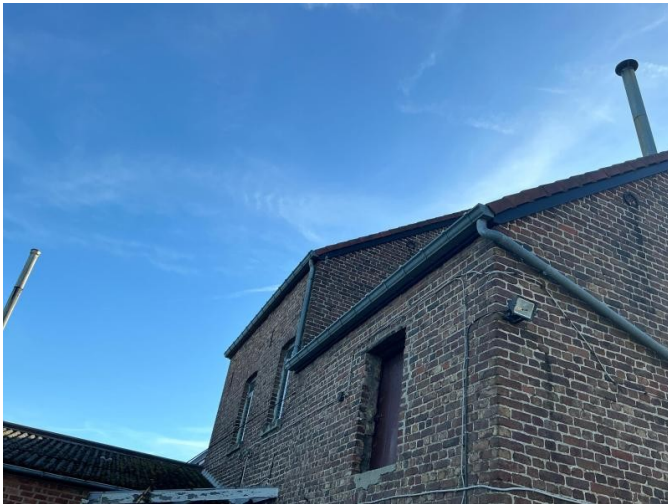
## Fiche 13: Binnenkant van de schouw(en) en ventilatiekanalen niet inspecteerbaar

Beperking

Het betreft hier een opdracht asbestinventarisatie met een niet-destructief onderzoek. Dit wil zeggen: visueel/auditief, losse of licht geklemde materialen opheffen, monsternamen met inherente schade.
