Asbestinventarisatetest

Holt 75, 3740 Bilzen-Hoeselt

Attestnummer : 20250814-000007.000

Uitgegeven op : 14.08.2025

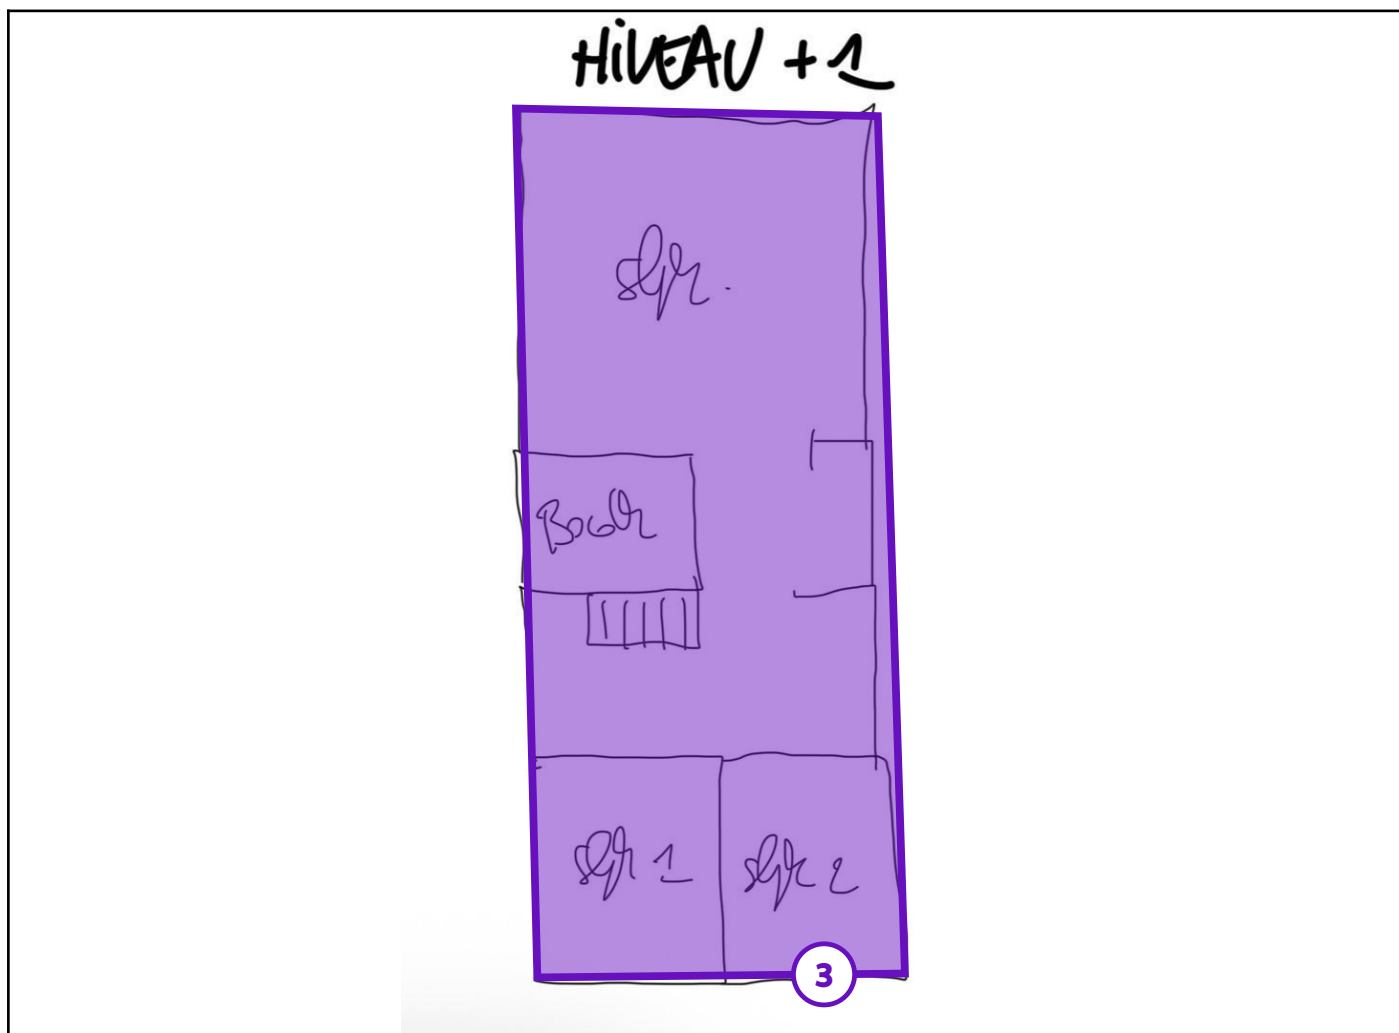
Plan 1.5: 4 I Inspectiegebied I Niveau +1

Beschrijving	Type	Actie
3. Inspectie van opbouw overzetsdak	Advies	-

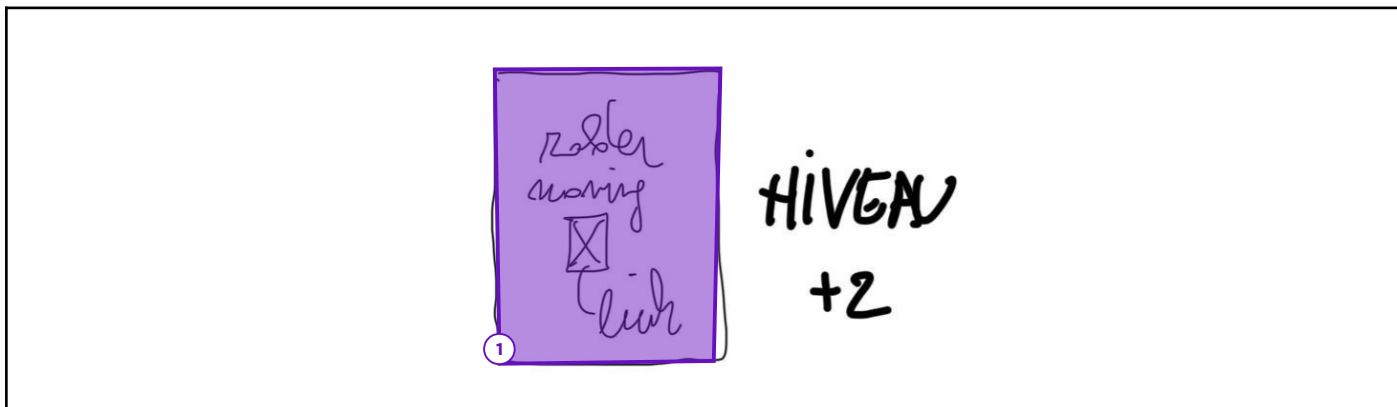
Plan 1.6: 5 I Inspectiegebied I Niveau +2

Beschrijving	Type	Actie
1. Zolderruimte lager dan 1,50 m (beperking/buiten inspectiegebied)	Beperking	-

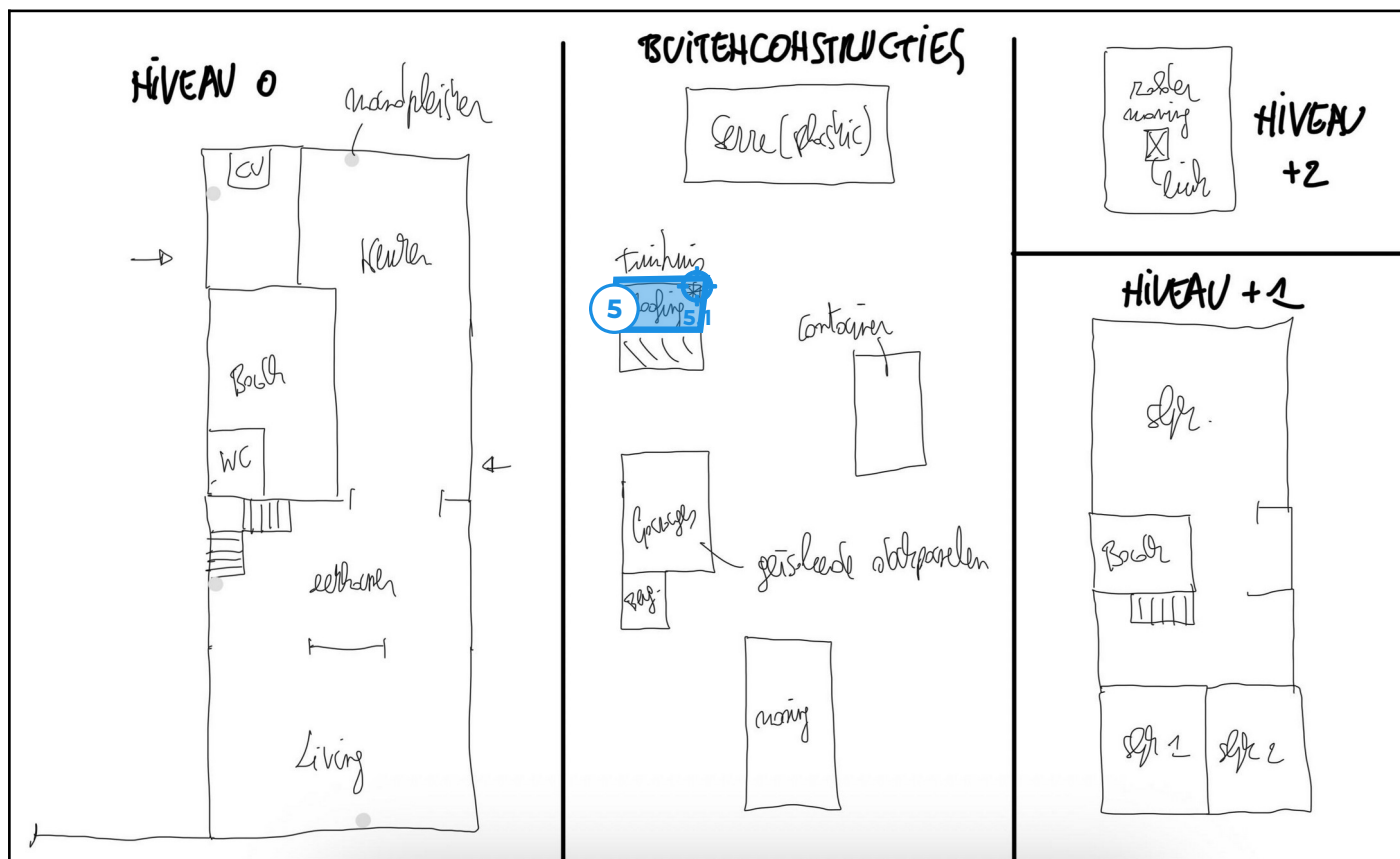
Plan 1.7: Garages met berging, container, tuinhuis, serre

Beschrijving	Type	Actie
5. Roofing Bitumen Dakbekleding tuinhuis (1 zijde hellend dak)	Geen asbest	-
5.1 Code: 2 PS Roofing tuinhuis	Puntmonster	-

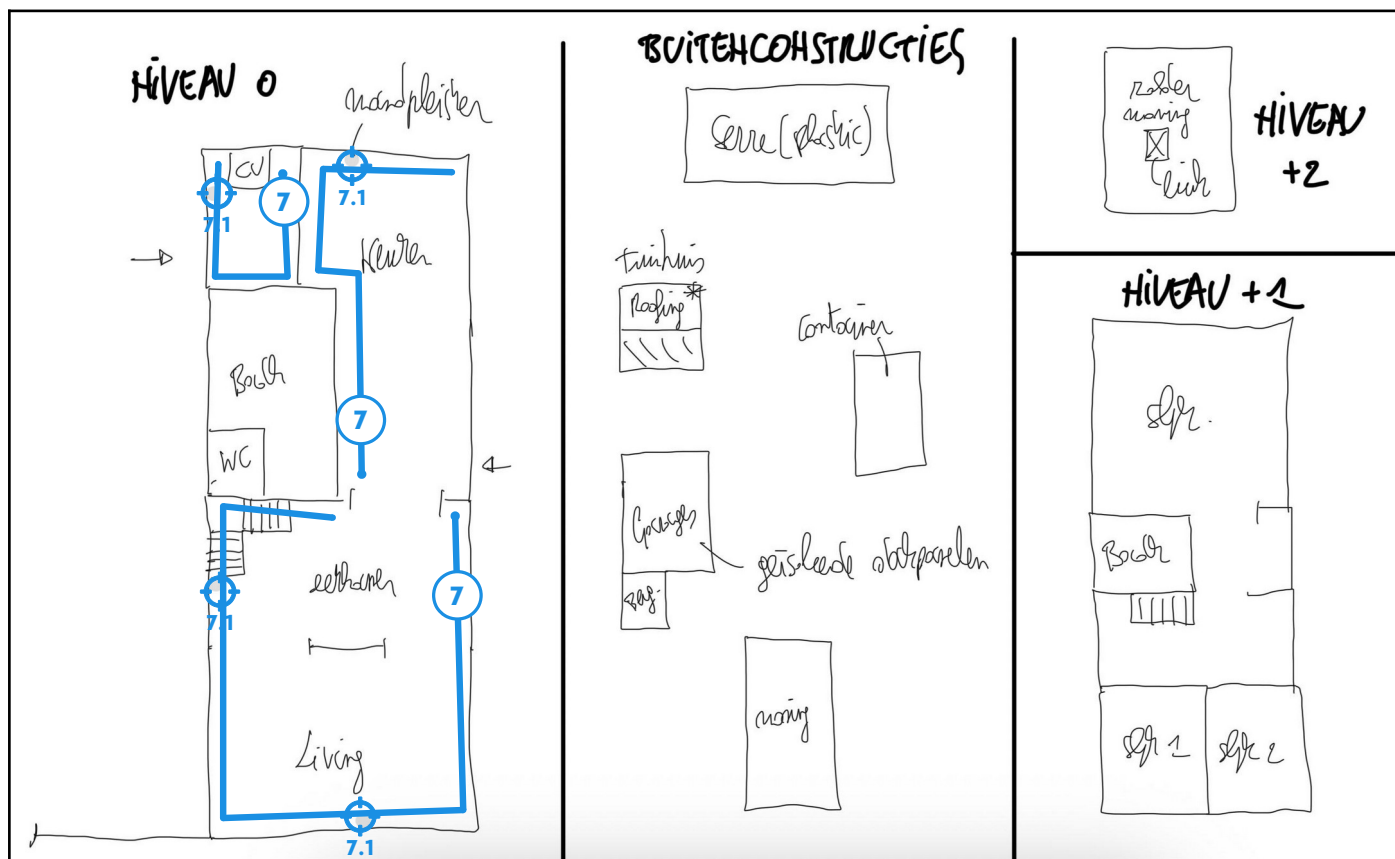
Plan 1.8: Zichtbaar wandpleisterwerk

Beschrijving	Type	Actie
7. Zichtbaar wandpleisterwerk	Geen asbest	-
7.1 Code: 11 MS Wandpleister	Mengmonster	-

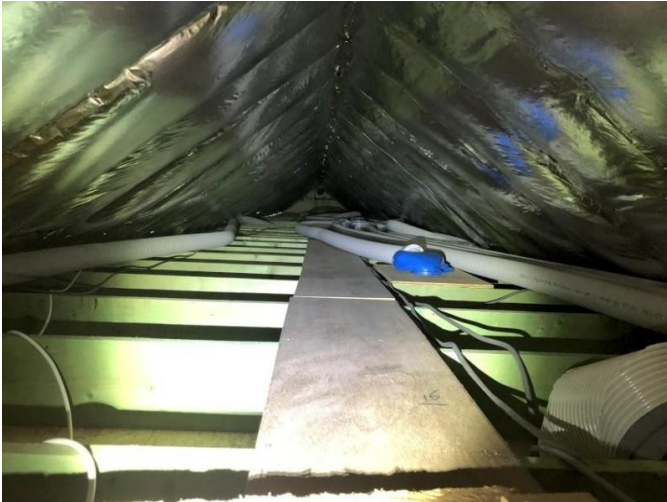
Fiche 1: Zolderruimte lager dan 1,50 m (beperking/buiten inspectiegebied)

Permanente beperking

Reden: Het onderzoek kan niet uitgevoerd worden binnen de bepalingen van de Welzijnswet

Uitleg van de asbestdeskundige: Uit het inspectieprotocol: ruimtes met een hoogte lager dan 1,50 m vormen een permanente onderzoeksbeperking. (bruikbare hoogte)

De zolderruimte maakt volgens het inspectieprotocol geen deel uit van het inspectiegebied dus ook niet van dit asbestattest. De zolderruimte wordt uitgesloten van het inspectiegebied en uitgesloten van deze asbestinventaris. Er wordt in dit asbestattest geen uitspraak of inspectie gedaan van de materialen of toepassingen die aanwezig zijn in deze zolderruimte.

De zolderruimte met (delen van) het dak werd uitgesloten van het inspectiegebied alsook de (asbesthoudende) materialen of toepassingen die eventueel aanwezig zijn in deze zolderruimte/dak, niet-limitatief: asbesthoudend onderdak, asbesthoudende leidingisolatie, asbesthoudende buizen/kanalen, asbesthoudende vinylvloeren, afval van asbesthoudende toepassingen, stockvoorraad asbesthoudende toepassingen,.... Het betreft hier een opdracht asbestinventarisatie met een niet-destructief onderzoek. Verder destructief onderzoek is noodzakelijk indien gewenst.

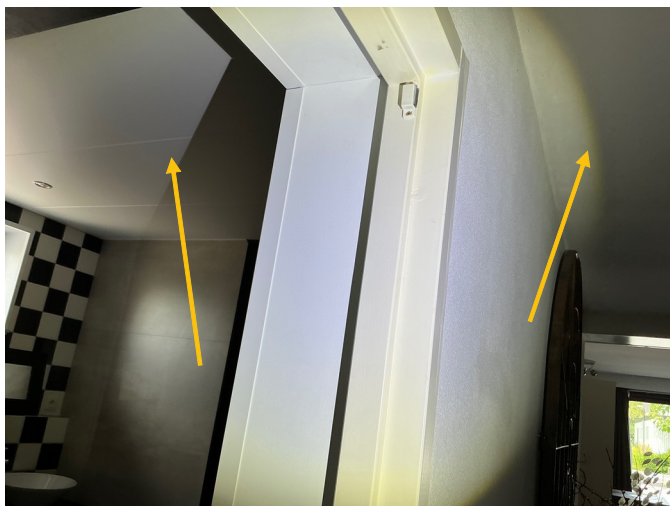
Voor de opmaak van dit asbestattest werd een niet-destructief en een niet-aanvullend onderzoek uitgevoerd waarbij er geen uitspraak kan worden gedaan over de ruimte / opbouw achter valse plafonds of valse wanden, bekleding van plafonds en wanden etc. Achter valse plafonds en valse wanden kunnen zich asbesttoepassingen bevinden die enkel te inspecteren zijn na aanvullend destructief onderzoek.

Valse wanden en valse plafonds (bijvoorbeeld uit gipsplaten) kunnen tevens asbest bevatten in smeerlagen. Om dit vast te kunnen stellen, is verder aanvullend en destructief onderzoek nodig.

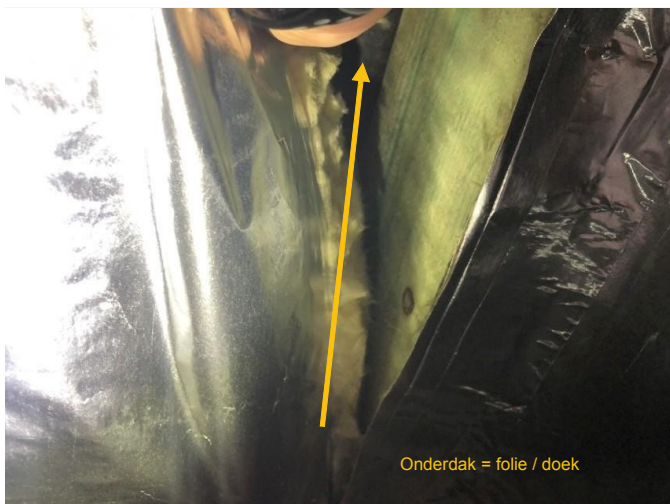
De opbouw onder een overzetskak is steeds asbestverdacht aangezien er zich hieronder asbesthoudende leien, bitumen of asbesthoudende onderdak,.. kunnen bevinden.

De controle van de dakopbouw gebeurde langs het zolderluik op de eerste verdieping.

Er werden nieuwe spanten geplaatst met daartussen isolatie. De eigenaar verwijderde de isolatie tussen de spanten van het hellend dak ter hoogte van het zolderluik.

Hier kon vervolgens folie/doek vastgesteld worden als onderdak. Er werden geen asbestverdachte materialen vastgesteld.

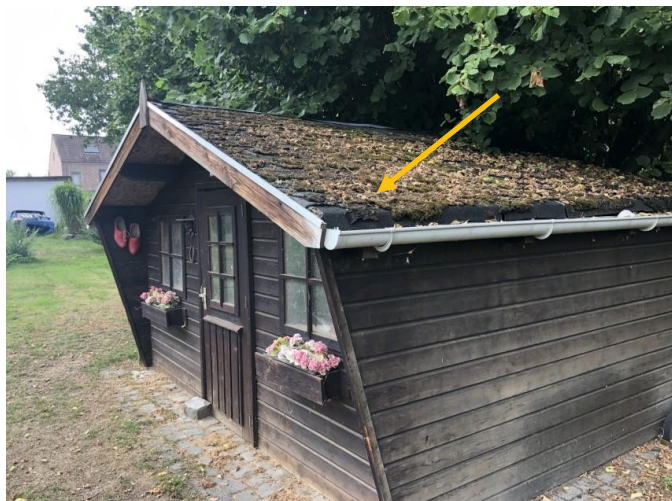
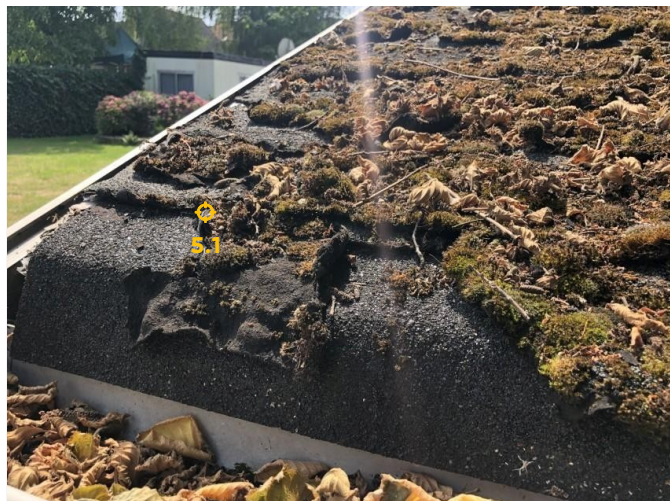
Fiche 5: Roofing I Bitumen I Dakbekleding tuinhuis (1 zijde hellend dak)

Geen asbest

#	Type	Referentie	Resultaat
5.1	Puntmonster	2 I PS I Roofing tuinhuis	Geen asbest

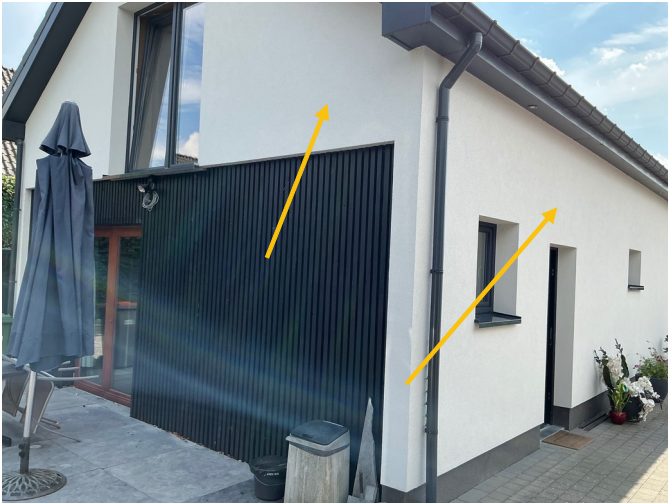
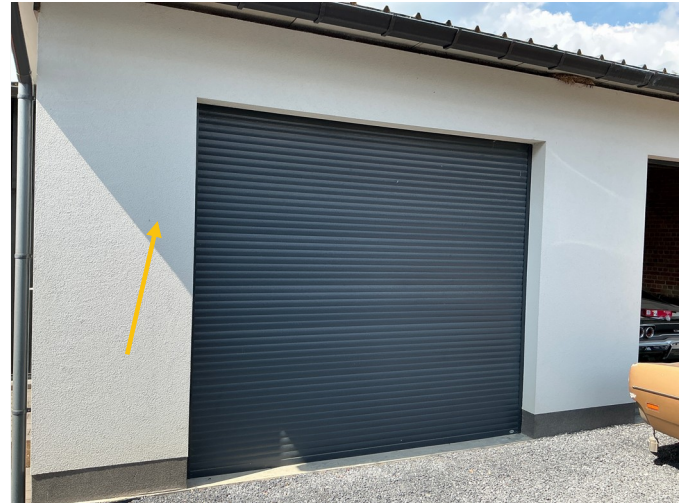
Geen asbest

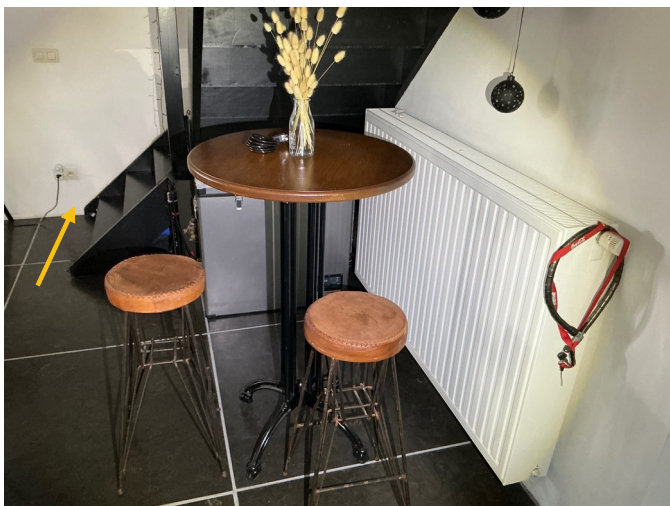
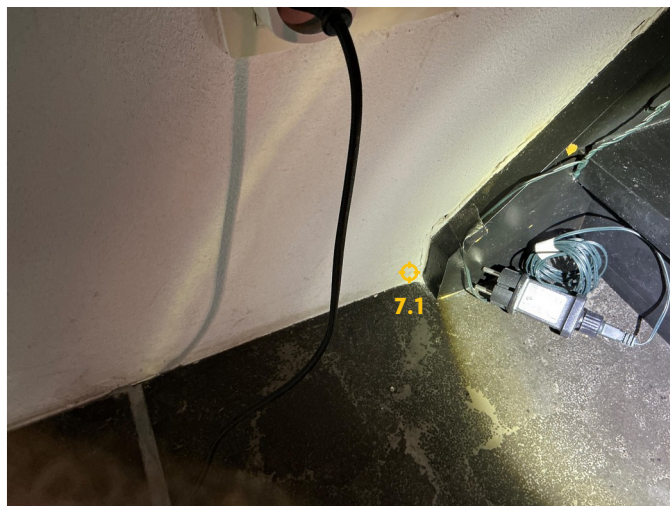
Fiche 7: Zichtbaar wandpleisterwerk

Geen asbest

#	Type	Referentie	Resultaat
7.1	Mengmonster	1 MS Wandpleister	Geen asbest
