Asbestinventarisatetest

Rijkelstraat 31, 3840 Tongeren-Borgloon

Attestnummer : 20260704-000125.000

Niet-asbestveilig

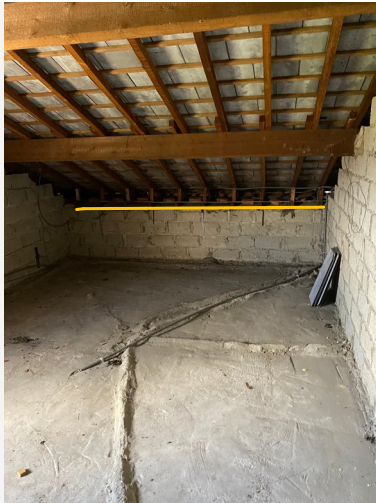
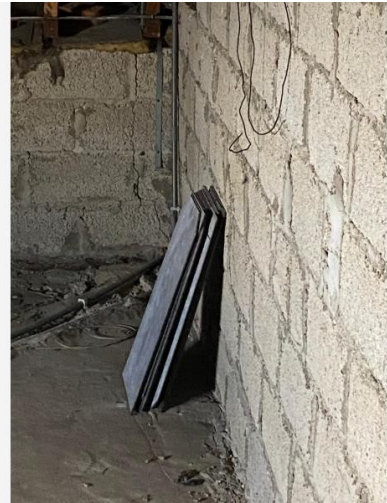
Dringend verwijderen

Beschrijving	Afval (leien)
Type afvalstof	Betreft stock-voorraad of gedemonteerde asbestmaterialen
Aanwezige resten	3 verspreide stapels leien en losse leien rondom op de muur tussen dak en muur
Omgeving	Binnen
Primaire drager	Vloer
Asbestmaterialen	<ul style="list-style-type: none">Dak- en gevelbekleding - Lei, shingle
Bindmiddel van asbestmateriaal	Cement
Gebondenheid op basis van bindmiddel	Hecht
Hoeveelheid (gewicht - aantal)	<ul style="list-style-type: none">100,00 kg - 1 stuk
Totaal gewicht	100,00 kg
Eenvoudig bereikbaar	Ja
Identificatiemethode	De asbestdeskundige beoordeelt het materiaal als asbestverdacht en dus asbesthoudend, en dit zonder monstername.
Opmerking	De hoeveelheid is een zo nauwkeurig mogelijke opmeting, waar evenwel kleine afwijkingen op mogelijk zijn.

- Verwijder het asbestafval.

- Eenvoudige handelingen: mag via doe-het-zelf of door werknemer(s) met opleidingsattest eenvoudige handelingen
Deze toepassing mag door een aannemer die over een opleidingsattest eenvoudige handelingen beschikt of door een particulier (doe-het-zelver), verwijderd worden indien er geen verhoogd risico op vrijgave van asbestvezels (max. concentratie 0,01 vezels/cm³ - CODEX Art. VI.3-54) ontstaat en de toepassing voorafgaand wordt gefixeerd/bevochtigd. De individuele elementen moeten zonder machinale werktuigen (boormachine, slijpschijf, hogedrukreiniger, â†) en zonder breken of gooien een voor een losgemaakt worden en dubbel en luchtdicht verpakt afgevoerd worden naar een erkend afvalpunt (recyclagepark). Daar moeten ze voorzichtig in de container voor asbestafval worden gelegd. Op het recyclagepark worden uitsluitend hechtgebonden asbestmaterialen aanvaard. Niet-hechtgebonden asbestmaterialen kunnen enkel bij een erkend asbestverwijderaar of asbestafvalverwerker worden aangeboden.

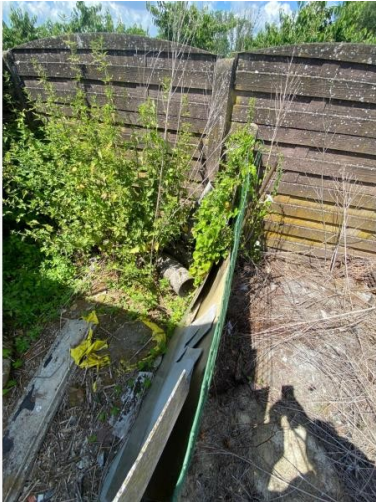
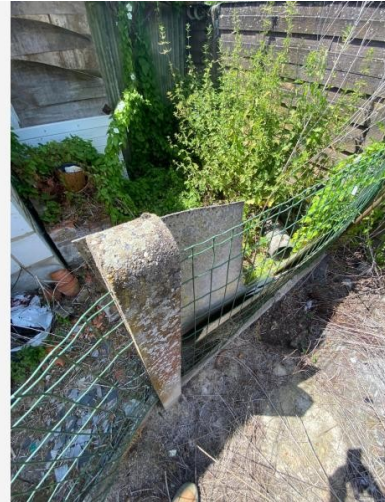
Fiche 2: Afval menuiserie, schouwkap en asbestbuizen

Dringend verwijderen

Beschrijving	Afval menuiserie, schouwkap en asbestbuizen
Type afvalstof	Betreft stock-voorraad of gedemonteerde asbestmaterialen
Aanwezige resten	stukken van buizen, menuiserie platen en schouwhoed
Omgeving	Buiten
Primaire drager	Bodem
Asbestmaterialen	<ul style="list-style-type: none">• Buis, koker, leiding, pijp, doorvoer• Dak- en gevelbekleding - Plaat• Plaat, paneel, tablet - Type Menuiserie• Schouwhoed, ventilatiekap (anti-windval)
Bindmiddel van asbestmateriaal	Cement
Gebondenheid op basis van bindmiddel	Hecht
Hoeveelheid (gewicht - aantal)	<ul style="list-style-type: none">• 50,00 kg - 1 stuk
Totaal gewicht	50,00 kg
Eenvoudig bereikbaar	Ja
Identificatiemethode	De asbestdeskundige beoordeelt het materiaal als asbestverdacht en dus asbesthoudend, en dit zonder monsternamen.
Opmerking	De hoeveelheid is een zo nauwkeurig mogelijke opmeting, waar evenwel kleine afwijkingen op mogelijk zijn.

- Verwijder het asbestafval.

- Eenvoudige handelingen: mag via doe-het-zelf of door werknemer(s) met opleidingsattest eenvoudige handelingen
Deze toepassing mag door een aannemer die over een opleidingsattest eenvoudige handelingen beschikt of door een particulier (doe-het-zelver), verwijderd worden indien er geen verhoogd risico op vrijgave van asbestvezels (max. concentratie 0,01 vezels/cm³ - CODEX Art. VI.3-54) ontstaat en de toepassing voorafgaand wordt gefixeerd/bevochtigd. De individuele elementen moeten zonder machinale werktuigen (boormachine, slijpschijf, hogedrukreiniger, etc.) en zonder breken of gooien een voor een losgemaakt worden en dubbel en luchtdicht verpakt afgevoerd worden naar een erkend afvalpunt (recyclagepark). Daar moeten ze voorzichtig in de container voor asbestafval worden gelegd. Op het recyclagepark worden uitsluitend hechtgebonden asbestmaterialen aanvaard. Niet-hechtgebonden asbestmaterialen kunnen enkel bij een erkend asbestverwijderaar of asbestafvalverwerker worden aangeboden.

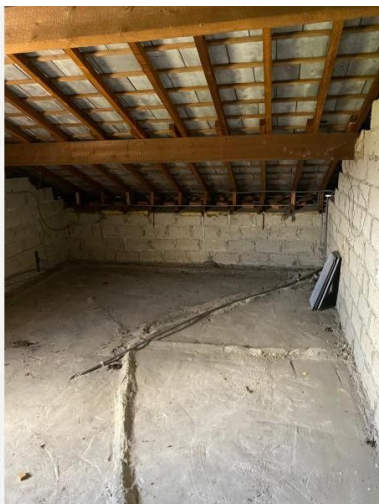
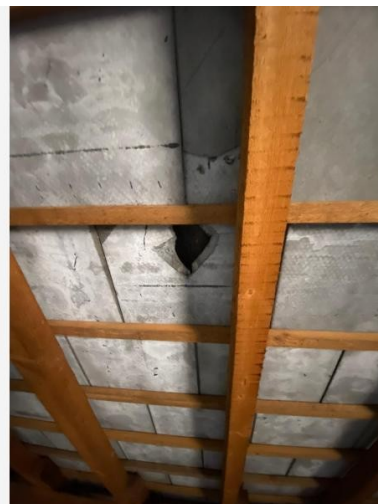
Eindbeoordeling materiaalrisico	Verhoogd materiaalrisico en/of verhoogde kans op vezelvrijgave
---------------------------------	--

Gebondenheid	Categorie 1: hechtgebonden in oorsprong
Asbestsoort (vezeltype)	Alleen chrysotiel aanwezig
Asbestconcentratie	Laag (< 50%)
Afschermingsgraad van het gehele materiaal	Geheel of deels vrij aan de binnenlucht, maar geen contact met binnenluchtstromen
Toestand van het materiaal	Matig beschadigd, matig verweerd

#	Type	Referentie	Resultaat
3.1	Puntmonster	lei	Chrysotiel

Beschrijving	leien hoofddak
Omgeving	Grenst aan binnen- en buitenlucht
Primaire drager	Schuin dak
Asbestmateriaal	Dak- en gevelbekleding - Lei, shingle
Bindmiddel van asbestmateriaal	Cement
Gebondenheid op basis van bindmiddel	Hecht
Hoeveelheid (oppervlakte - aantal)	<ul style="list-style-type: none">• 145,00 m² - 1 stuk
Totale oppervlakte	145,00 m ²
Eenvoudig bereikbaar	Ja
Bevestigingswijze	<ul style="list-style-type: none">• Genageld, geniet
Identificatiemethode	Een monstername door de asbestdeskundige met laboanalyse door een asbestlabo.
Destructieve handeling voor identificatie	Nee
Opmerking	deze leien bevinden zich onder het metalen overzetdak, dus enkel zichtbaar op zolder

- Hemelwater dat afspoelt van asbestcement daken of gevels kan asbestdeeltjes bevatten. Gebruik het enkel voor gesloten circuits (bv. spoelen toiletten). Reinig na het vervangen van het dak of de gevel de dakgoten en regenwaterput of -ton om asbesthoudend sediment of slib te verwijderen

- Eenvoudige handelingen: mag via doe-het-zelf of door werknemer(s) met opleidingsattest eenvoudige handelingen
Als dit materiaal verwijderd kan worden zonder het te breken, te beschadigen of te verspreiden, dan mag met dit met eenvoudige handelingen. Vermijd stofvorming en stofverspreiding op elk moment van de werken. Bevochtig of fixeer het materiaal.

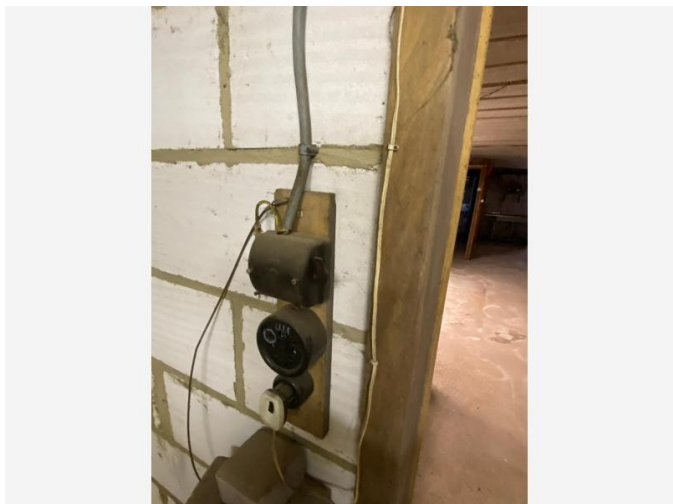
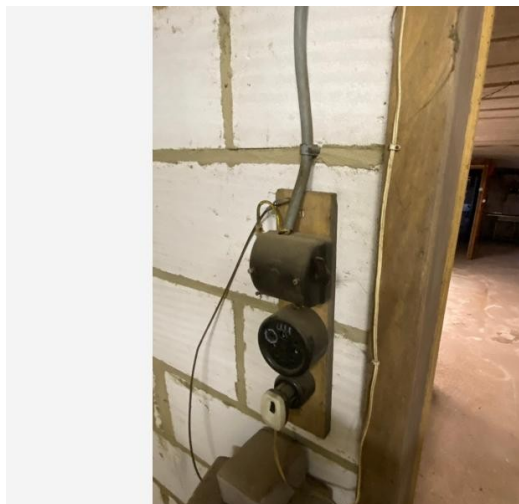
Eindbeoordeling materiaalrisico	Verhoogd materiaalrisico en/of verhoogde kans op vezelvrijgave
---------------------------------	--

Gebondenheid	Categorie 1: hechtgebonden in oorsprong
Asbestsoort (vezeltype)	Crocidoliet aanwezig
Asbestconcentratie	Laag (< 50%)
Afschermingsgraad van het gehele materiaal	Geheel of deels vrij aan de binnenlucht, maar geen contact met binnenluchtstromen
Toestand van het materiaal	Licht beschadigd, licht verweerd. Intacte calciumsilicaatplaat of materiaal met categorie 3-gebondenheid

Beschrijving	Bakeliet schakelmateriaal
Omgeving	Binnen
Primaire drager	Communicatie en elektrische infrastructuur en uitrusting
Asbestmateriaal	Plaat, paneel, tablet - Type Bakeliet
Bindmiddel van asbestmateriaal	Kunststof of -hars
Gebondenheid op basis van bindmiddel	Hecht
Hoeveelheid (oppervlakte - dikte - aantal)	<ul style="list-style-type: none"> • 1,00 m² - 1,00 cm - 4 stuks
Totaal volume	0,04 m ³
Eenvoudig bereikbaar	Ja
Bevestigingswijze	<ul style="list-style-type: none"> • Geschroefd
Identificatiemethode	<p>De asbestdeskundige beoordeelt het materiaal als asbestverdacht en dus asbesthoudend, en dit zonder monstername.</p> <p>Motivatie: De monstername brengt andere schade aan dan schade die inherent is aan de monstername.</p>
Destructieve handeling voor identificatie	Nee
Opmerking	<p>Deze oppervlakte werd niet gemeten, maar geschat op basis van een benadering voor alle aanwezig schakelmateriaal. Deze schatting mag niet worden gebruikt als maatstaf voor heffingen. Als deskundige hebben wij geverifieerd dat het materiaal inderdaad bakeliet betreft en geen harde PVC. Bakeliet wordt door ons beschouwd als een asbestverdachte toepassing, aangezien het in veel gevallen asbesthoudend is. We hebben echter geen staalname uitgevoerd om de functionaliteit van de schakelaars niet in gevaar te brengen.</p>

- Zorg voor een veilig beheer. Vermijd het beschadigen van het asbestmateriaal. Controleer de toestand jaarlijks op wijzigingen.
- Voer bijkomende staalname(s) uit.

- Eenvoudige handelingen: mag via doe-het-zelf of door werknemer(s) met opleidingsattest eenvoudige handelingen
Raadpleeg de actuele wetgeving op de website van OVAM. Onder strikte voorwaarden kan het eventueel toegestaan zijn om deze toepassing zelf te verwijderen. Bij twijfel wordt echter sterk aangeraden om een erkende asbestverwijderaar te raadplegen. Zorg er bovendien voor dat u zich goed informeert via de websites van OVAM en andere officiële bronnen over de persoonlijke beschermingsmaatregelen die nodig zijn en de richtlijnen voor het veilig verwijderen van asbest.

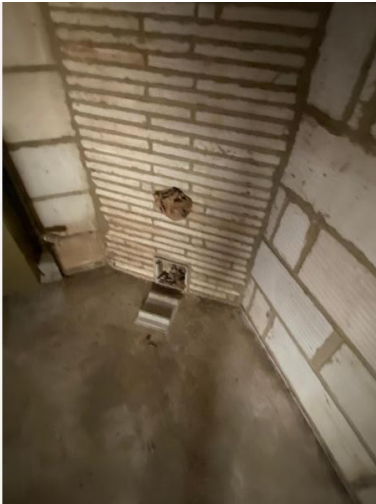
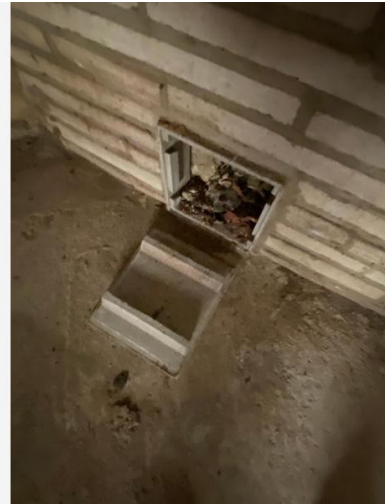
Beschrijving	Roetluik
Omgeving	Binnen
Primaire drager	HVAC infrastructuur en uitrusting
Asbestmateriaal	Brandwerende afsluiting (prefab geheel) - Luik
Bindmiddel van asbestmateriaal	Cement
Gebondenheid op basis van bindmiddel	Hecht
Hoeveelheid (gewicht - aantal)	<ul style="list-style-type: none">• 1,00 kg - 1 stuk
Totaal gewicht	1,00 kg
Eenvoudig bereikbaar	Ja
Bevestigingswijze	<ul style="list-style-type: none">• Geklemd• Verlijmd, ingegoten, versmeerd
Identificatiemethode	<p>De asbestdeskundige beoordeelt het materiaal als asbestverdacht en dus asbesthoudend, en dit zonder monstername.</p> <p>Motivatie: De monstername brengt andere schade aan dan schade die inherent is aan de monstername.</p>
Destructieve handeling voor identificatie	Nee
Opmerking	De hoeveelheid is een zo nauwkeurig mogelijke opmeting, waar evenwel kleine afwijkingen op mogelijk zijn.

- Zorg voor een veilig beheer. Vermijd het beschadigen van het asbestmateriaal. Controleer de toestand jaarlijks op wijzigingen.

- Eenvoudige handelingen: mag via doe-het-zelf of door werknemer(s) met opleidingsattest eenvoudige handelingen
Deze toepassing mag door een aannemer die over een opleidingsattest eenvoudige handelingen beschikt of door een particulier (doe-het-zelver), verwijderd worden indien er geen verhoogd risico op vrijgave van asbestvezels (max. concentratie 0,01 vezels/cm³ - CODEX Art. VI.3-54) ontstaat en de toepassing voorafgaand wordt gefixeerd/bevochtigd. De individuele elementen moeten zonder machinale werktuigen (boormachine, slijpschijf, hogedrukreiniger, â†) en zonder breken of gooien een voor een losgemaakt worden en dubbel en luchtdicht verpakt afgevoerd worden naar een erkend afvalpunt (recyclagepark). Daar moeten ze voorzichtig in de container voor asbestafval worden gelegd. Op het recyclagepark worden uitsluitend hechtgebonden asbestmaterialen aanvaard. Niet-hechtgebonden asbestmaterialen kunnen enkel bij een erkend asbestverwijderaar of asbestafvalverwerker worden aangeboden.

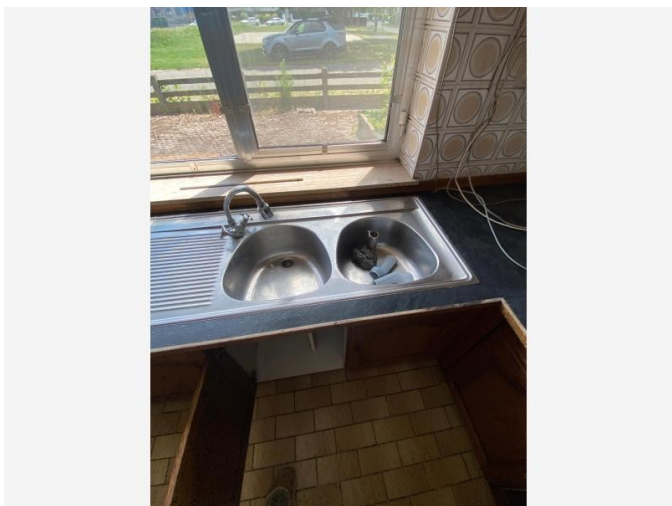
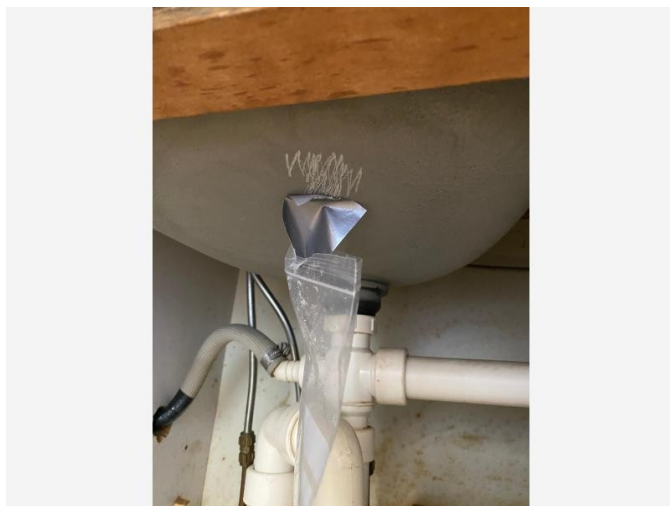
Fiche 12: gootsteen coating

Geen asbest

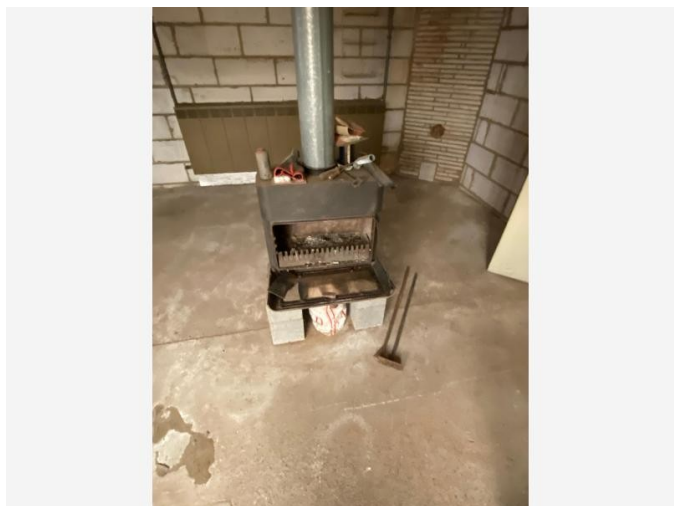
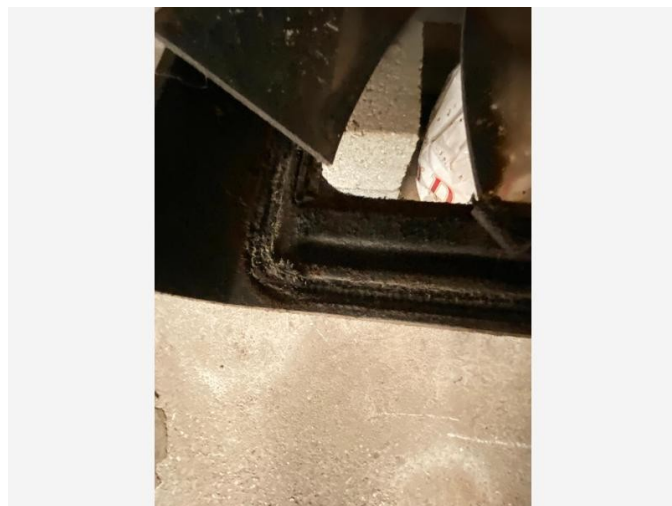
Fiche 13: Koord (asbestverdacht)

Geen asbest

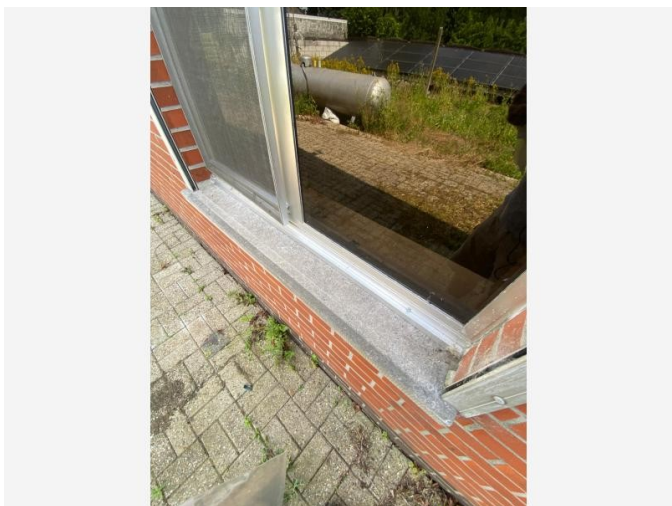
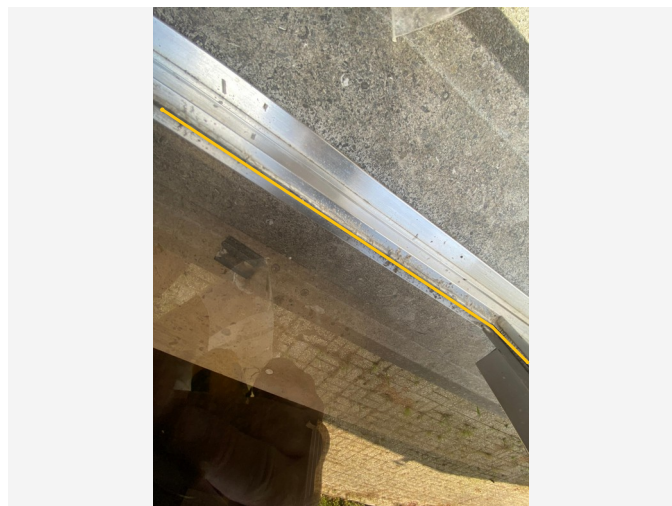
Fiche 14: stopverf alu/glas ramen

Geen asbest
