# Asbestinventarisatetest

71353F0675/00A000 - Tiensesteenweg 204, 3800 Sint-Truiden

Attestnummer : 20250905-000109.000

Uitgegeven op : 05.09.2025

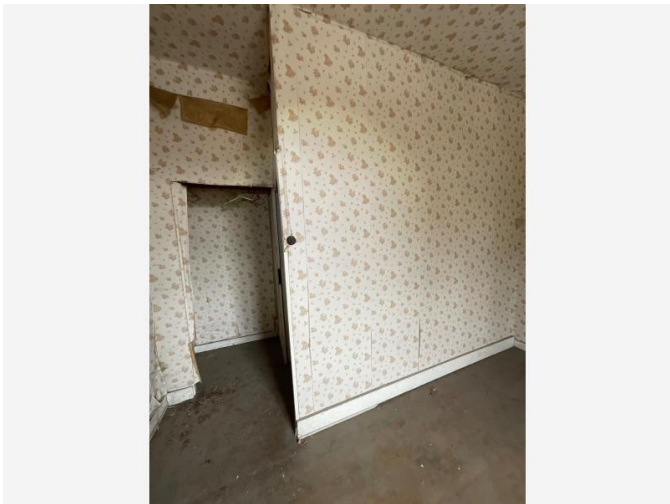
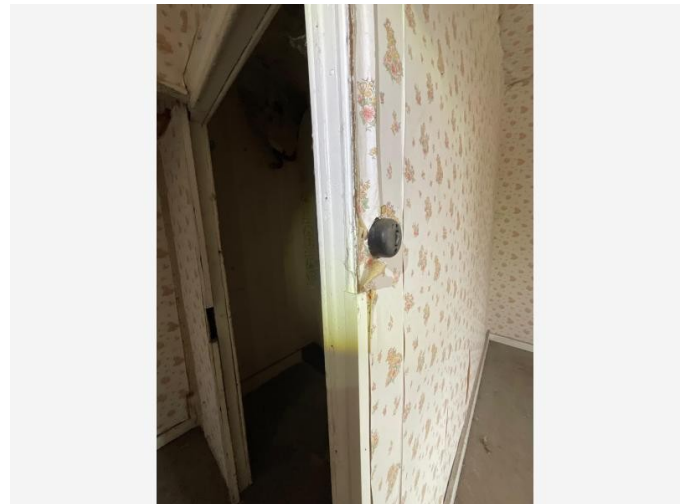
| Fiche 1: Bakeliet schakelaars/stopcontacten..... | 17 |

Het asbestmateriaal valt onder de mijlpaal van 2040.

| Eindbeoordeling materiaalrisico | Verhoogd materiaalrisico en/of verhoogde kans op vezelvrijgave |

| Asbestsoort (vezeltype) | Crocidoliet aanwezig |
| Toestand van het materiaal | Licht beschadigd, licht verweerd. Intact calciumsilicaatmateriaal of categorie III 'gebondenheid' |

| Beschrijving | Bakeliet schakelaars/stopcontacten |

Verwijderen

- Zorg voor een veilig beheer. Vermijd het beschadigen van het asbestmateriaal. Controleer de toestand jaarlijks op wijzigingen.

- Eenvoudige handelingen: mag via doe-het-zelf of door werknemer(s) met opleidingsattest eenvoudige handelingen  
Deze toepassing kan door een aannemer die over een opleidingsattest eenvoudige handelingen beschikt of door een particulier (doe-het-zelf), verwijderd worden indien er geen verhoogd risico op vrijgave van asbestvezels (max. concentratie 0,01 vezels/cm<sup>3</sup> - CODEX Art. VI.3-54) ontstaat en de toepassing voorafgaand wordt gefixeerd/bevochtigd; de individuele elementen zonder machinale werktuigen en zonder breken of gooien een voor een losgemaakt worden; en ten slotte in gesloten verpakking weggevoerd worden naar een erkend afvalpunt (recyclagepark).

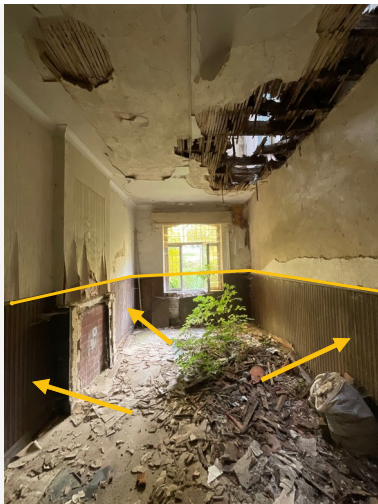
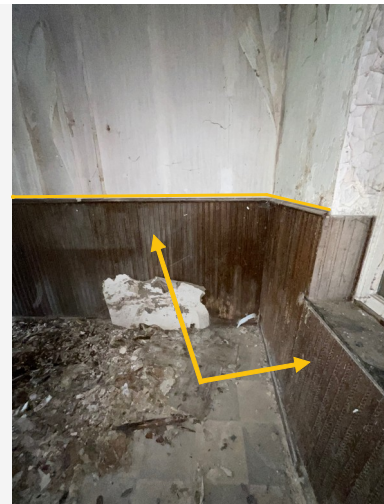
| Fiche 2: Lambrisering Menuiserite (houtlook)..... | 20 |

Het asbestmateriaal valt onder de mijlpaal van 2040.

| Eindbeoordeling materiaalrisico | Verhoogd materiaalrisico en/of verhoogde kans op vezelvrijgave |

| Asbestsoort (vezeltype) | Crocidoliet aanwezig |
| Toestand van het materiaal | Licht beschadigd, licht verweerd. Intact calciumsilicaatmateriaal of categorie III 'gebondenheid' |

| Beschrijving | Lambrisering Menuiserite (houtlook) |

Verwijderen

- Verwijder dit asbestmateriaal zo snel mogelijk. Volg de toestand goed op.
- Voer bijkomende staalname(s) uit.

- Eenvoudige handelingen: mag via doe-het-zelf of door werknemer(s) met opleidingsattest eenvoudige handelingen  
Deze toepassing kan door een aannemer die over een opleidingsattest eenvoudige handelingen beschikt of door een particulier (doe-het-zelf), verwijderd worden indien er geen verhoogd risico op vrijgave van asbestvezels (max. concentratie 0,01 vezels/cm<sup>3</sup> - CODEX Art. VI.3-54) ontstaat en de toepassing voorafgaand wordt gefixeerd/bevochtigd; de individuele elementen zonder machinale werktuigen en zonder breken of gooien een voor een losgemaakt worden; en ten slotte in gesloten verpakking weggevoerd worden naar een erkend afvalpunt (recyclagepark).

- Eenvoudige handelingen: enkel door erkend asbestverwijderaar  
Indien bovenstaande criteria worden overschreden:

Deze toepassing kan enkel door een erkende asbestverwijderaar verwijderd worden omdat er hier automatisch een verhoogd risico op vrijgave van asbestvezels (max. concentratie 0,01 vezels/cm<sup>3</sup> - CODEX - Art. VI.3-54) ontstaat. (Bron: VLAREM II: 6.4.0.1 par1, par2 en par3). Een erkend asbestverwijderaar moet ingeschakeld worden voor deze toepassingen die niet (kunnen) worden verwijderd door de couveuzezakmethode, door hermetische zone of door de materialen beschreven in VlareM II, art. 6.4.0.1 par2. (Bron: Leidraad bij het Inspectieprotocol)

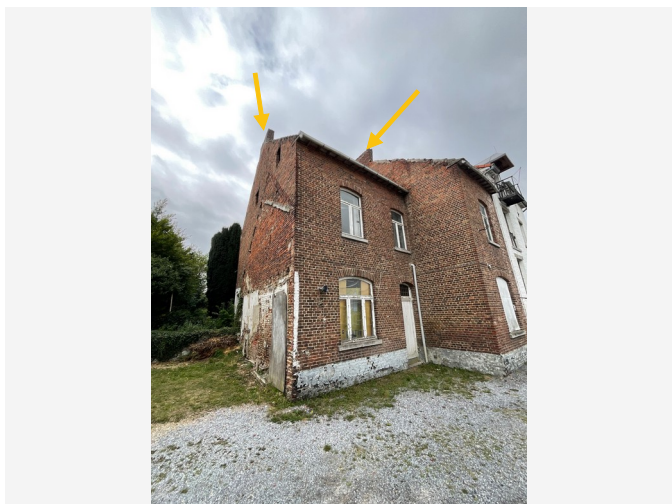
| Fiche 3: Schoorsteen..... | 24 |

**Reden:** Het te onderzoeken materiaal situeert zich hoger dan 3,50 m te rekenen vanaf een veilige ondergrond

**Uitleg van de asbestdeskundige:** De schoorsteen bevat binnenin mogelijk een asbestcement rookgaskanaal. Laat dit onderzoeken bij eventuele werken.

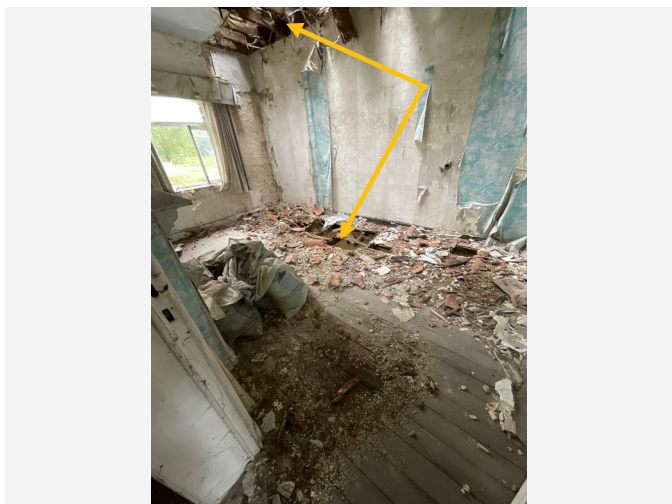
| Fiche 4: Instortingsgevaar..... | 25 |

**Reden:** Het onderzoek kan niet uitgevoerd worden binnen de bepalingen van de Welzijnswet

**Uitleg van de asbestdeskundige:** Dak en deel van de verdiepen (rechts) staat op instorten

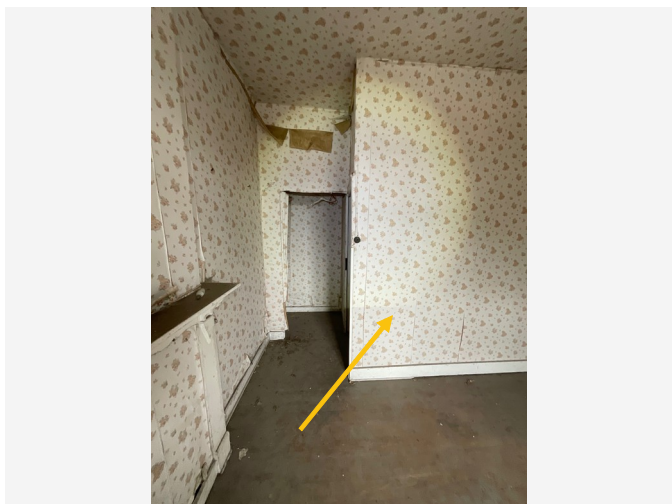
| Fiche 5: Houten/kunststof wanden & plafonds..... | 27 |

- Wanden & Plafonds vervaardigd uit houten/kunststof Klikpanelen. (niet-asbestverdacht)
- Mogelijk asbesthoudende materialen aanwezig achter de constructie
- Aanvullend destructief onderzoek uit te voeren.

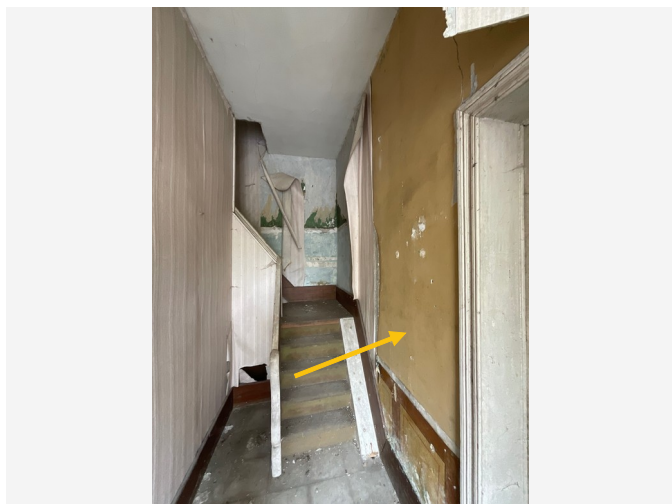
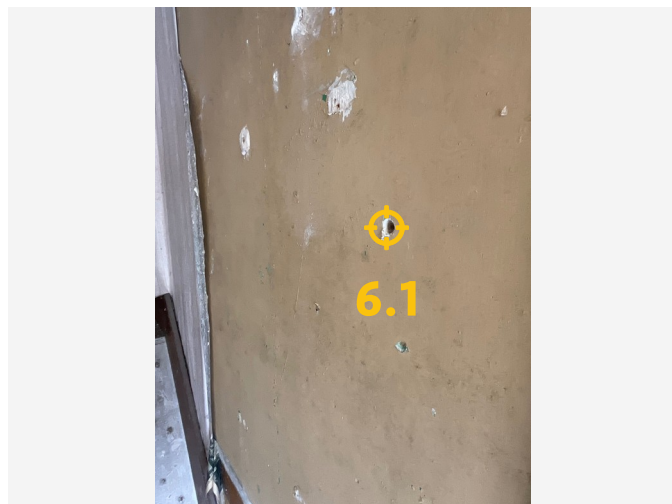
## Fiche 6: Pleisterwerk wanden

Geen asbest

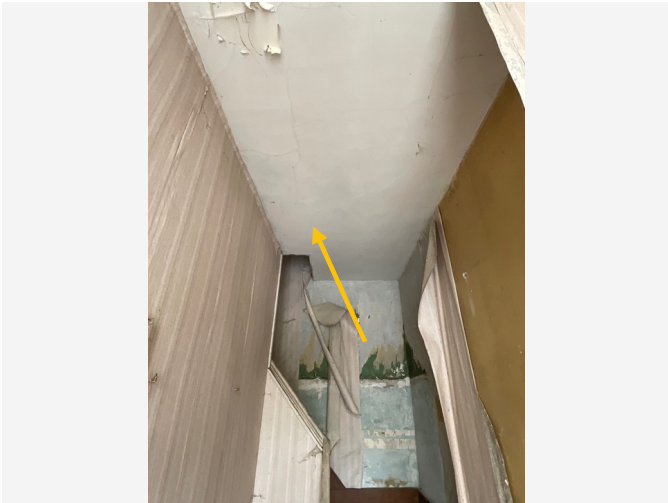
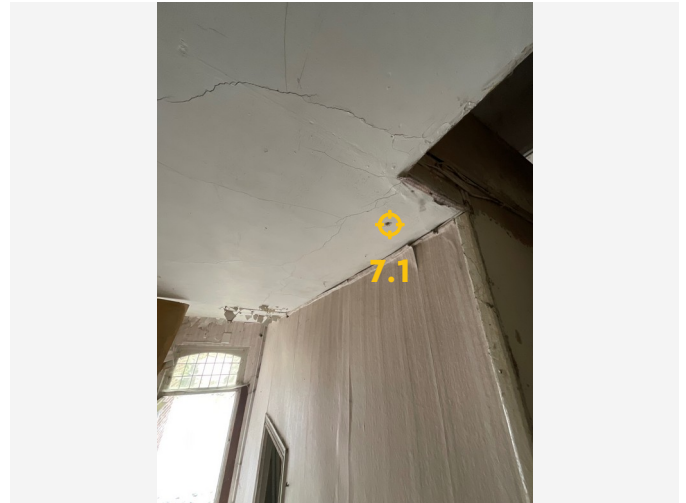
## Fiche 7: Pleisterwerk plafonds

Geen asbest
