Asbestinventarisatetest

Elderseweg 138, 3700 Tongeren

Attestnummer : 20230914-000003.000

Uitgegeven op : 14.09.2023

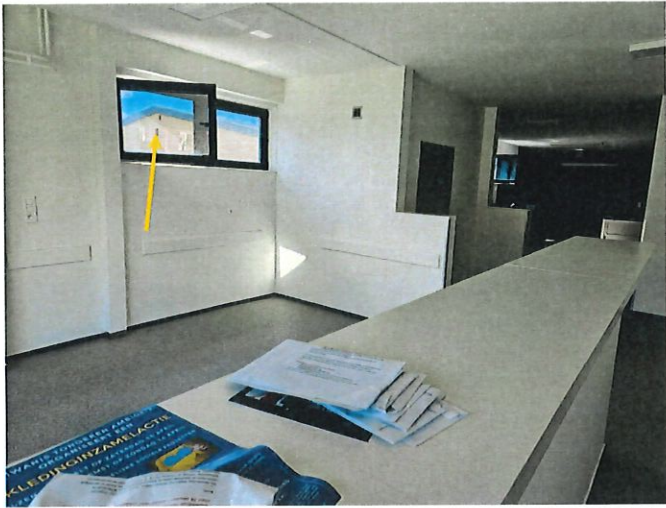
Situeringsfoto

Uitgesloten van inspectie

Bouwjaar: 2022

Constructies gebouwd vanaf 2001 moeten niet onderzocht worden

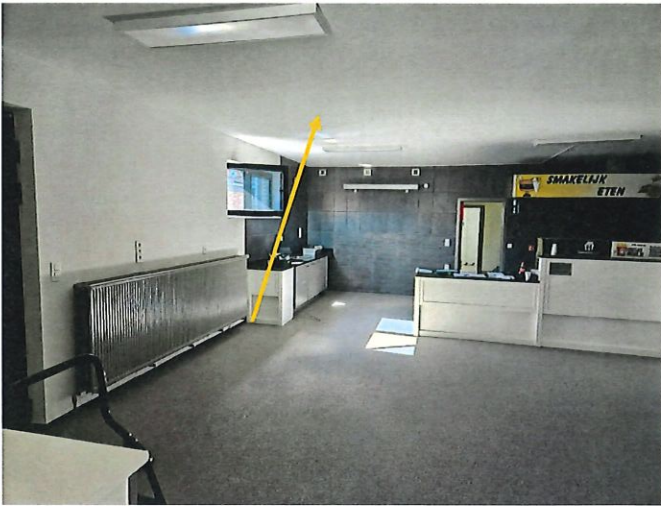
Situeringfoto

Uitgesloten van inspectie

Bouwjaar: 2022

Constructies gebouwd vanaf 2001 moeten niet onderzocht worden

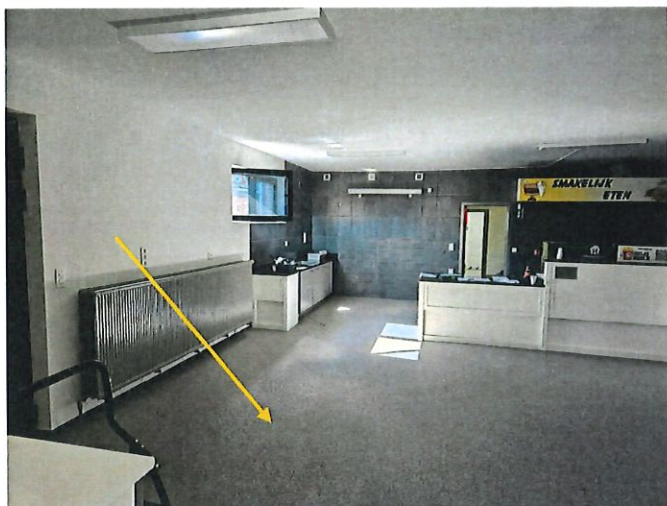
Situeringfoto

Uitgesloten van inspectie

Bouwjaar: 2022

Constructies gebouwd vanaf 2001 moeten niet onderzocht worden

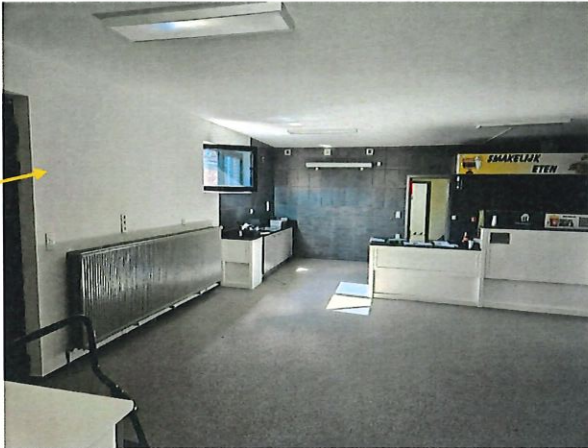
Situeringfoto

Uitgesloten van inspectie

Bouwjaar: 2022

Constructies gebouwd vanaf 2001 moeten niet onderzocht worden

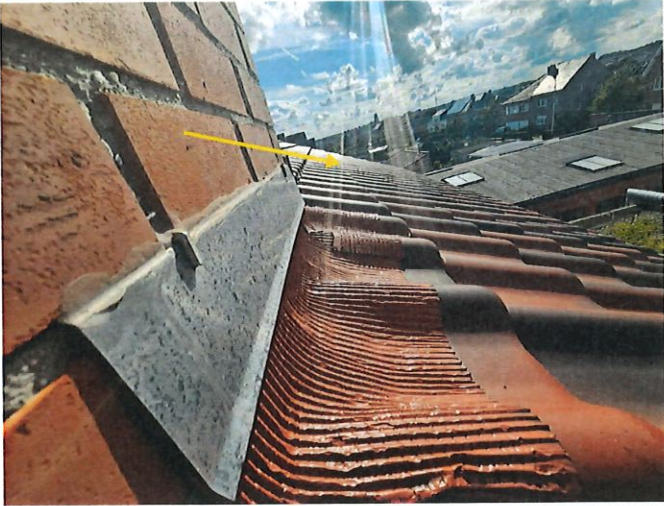
Situeringsfoto

Uitgesloten van inspectie

Bouwjaar: 2022

Constructies gebouwd vanaf 2001 moeten niet onderzocht worden

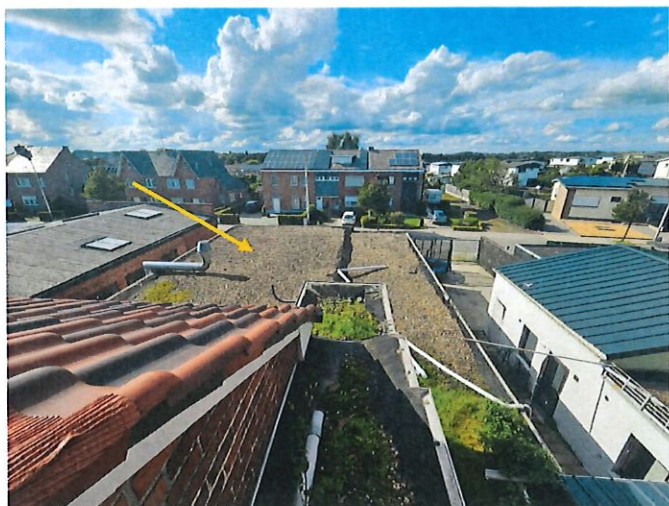
Vrije foto

Het plat dak is geen roofing, maar ook niet inspecteerbaar daar er een aanzienlijke kans is op waterinfiltratie na staalname.

Identificatiemethode	Vaststelling & expertise (niet-asbestverdacht)
Primaire drager	Plat dak
(Asbest)materiaal	epdm
Bindmiddel	Kunststof of -hars
Gebondenheid bindmiddel	Hecht

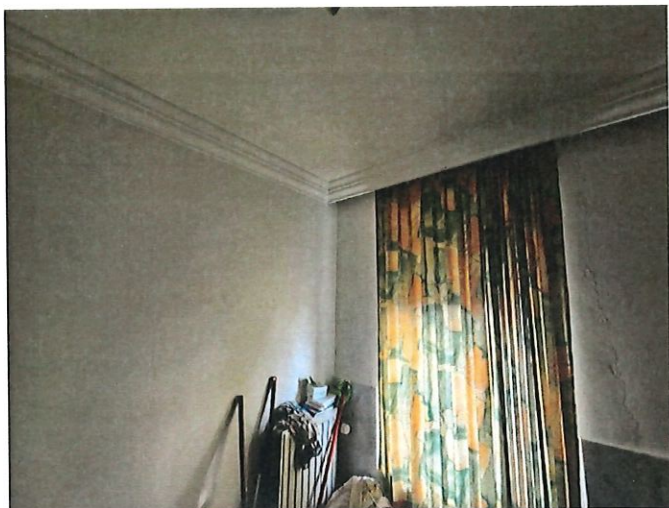
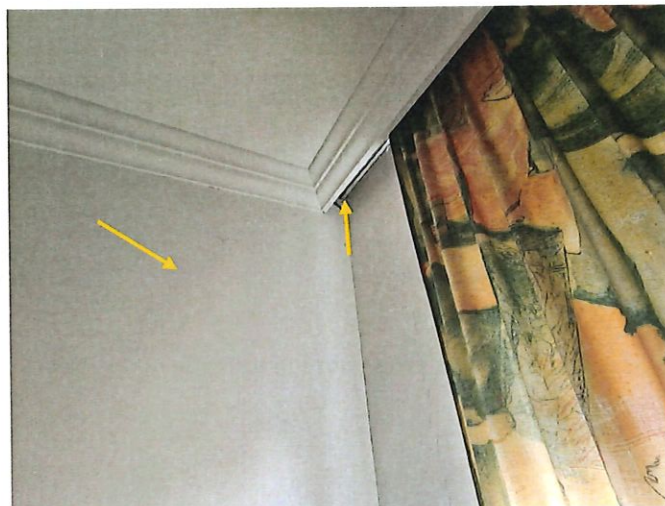
Fiche 7: pleisterwerk wanden appartement en inkomhal

Geen asbest

#	Type	Referentie	Resultaat
7.1	Mengmonster	TB062mm1	Geen asbest

Beschrijving	pleisterwerk wanden appartement en inkomhal
Omgeving	Binnen
Primaire drager	Binnenwand

Bindmiddel van materiaal	Gips - kalk
Gebondenheid op basis van bindmiddel	Niet-hechtgebonden
Hoeveelheid (oppervlakte - dikte - aantal)	• 150,00 m ² - 0,98 cm - 1 stuk
Totaal volume	1,47 m ³
Identificatiemethode	Vaststelling met monstername
Destructieve handeling voor identificatie	Nee

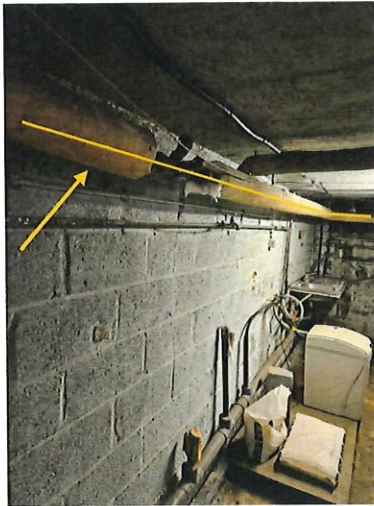
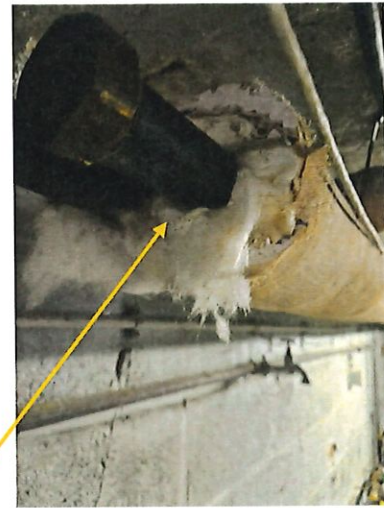
Fiche 8: leidingisolatie kelder

Geen asbest

#	Type	Referentie	Resultaat
8.1	Mengmonster	TB062mm3	Geen asbest

Beschrijving	leidingisolatie kelder
Omgeving	Binnen
Primaire drager	HVAC infrastructuur en uitrusting
Bindmiddel van materiaal	Gips - kalk

Gebondenheid op basis van bindmiddel	Niet-hechtgebonden
Hoeveelheid (lengte - omtrek - dikte - aantal)	• 14,00 m - 20,00 cm - 0,99 cm - 1 stuk
Totaal volume	0,028 m ³
Identificatiemethode	Vaststelling met monstername
Destructieve handeling voor identificatie	Nee

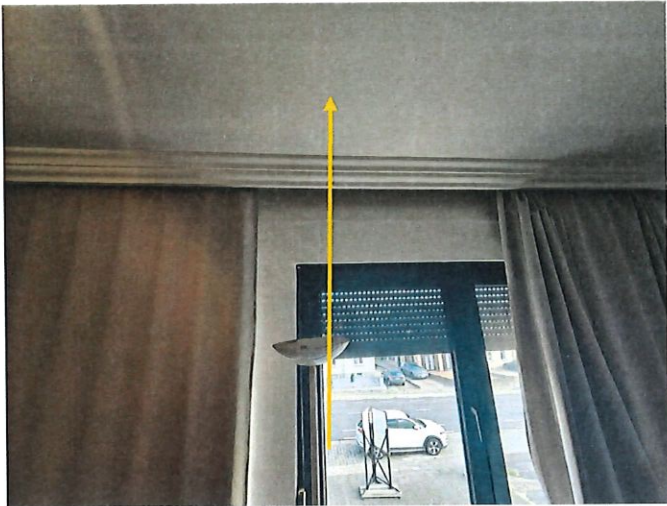
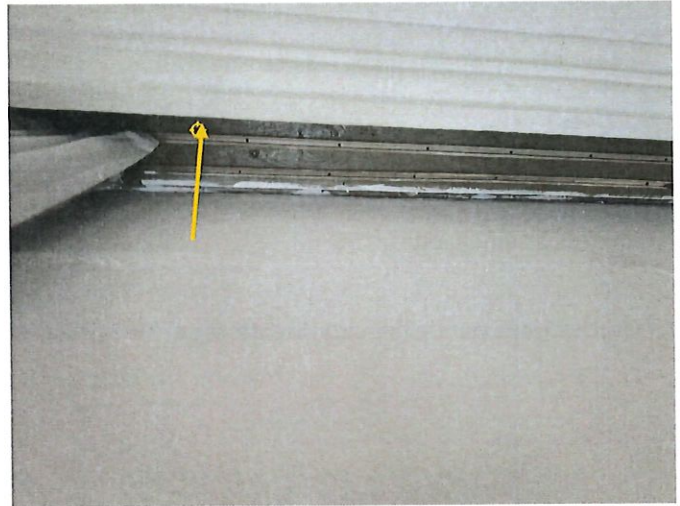
Fiche 9: pleisterwerk plafond appartement

Geen asbest

#	Type	Referentie	Resultaat
9.1	Mengmonster	TB062mm2	Geen asbest

Beschrijving	pleisterwerk plafond appartement
Omgeving	Binnen
Primaire drager	Plafond
Bindmiddel van materiaal	Gips - kalk

Gebondenheid op basis van bindmiddel	Niet-hechtgebonden
Hoeveelheid (oppervlakte - dikte - aantal)	• 78,00 m ² - 0,99 cm - 1 stuk
Totaal volume	0,772 m ³
Identificatiemethode	Vaststelling met monstername
Destructieve handeling voor identificatie	Nee
