# Asbestinventarisatattest

Abtenstraat 16/202, 3800 Sint-Truiden

Attestnummer : **20260731-000072.000**

Uitgegeven op : **31.07.2026**

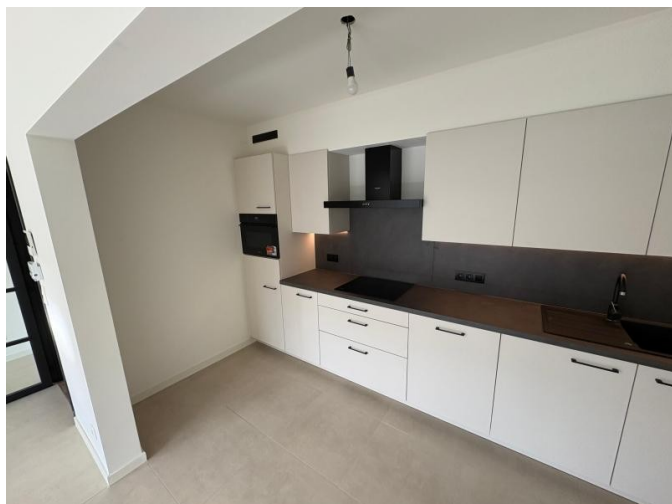
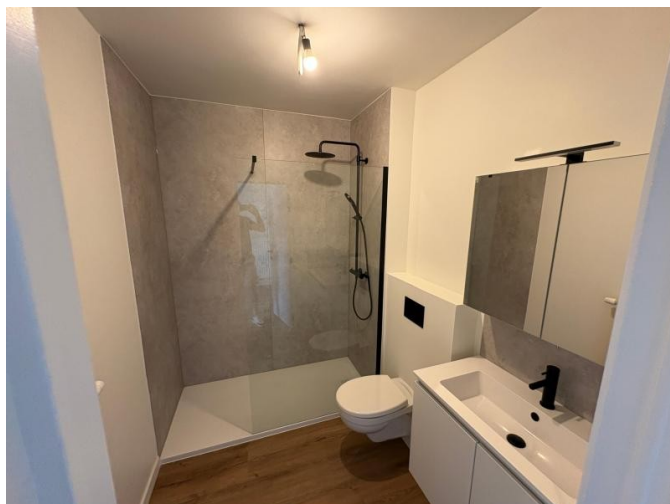
Volledig gebouw werd volledig gerenoveerd in 2026: nieuwe keukens, badkamers, CV, binnenafwerking, vloeren, ramen. Alle mogelijk aanwezige asbestmaterialen zoals mastiek ramen werden verwijderd/vervangen. Bestaand pleisterwerk bleef behouden (negatieve staalname bij eerdere attesten, voor het volledige gebouw).

| Basis voor advies | De asbestdeskundige beoordeelt het materiaal als niet-asbestverdacht. |

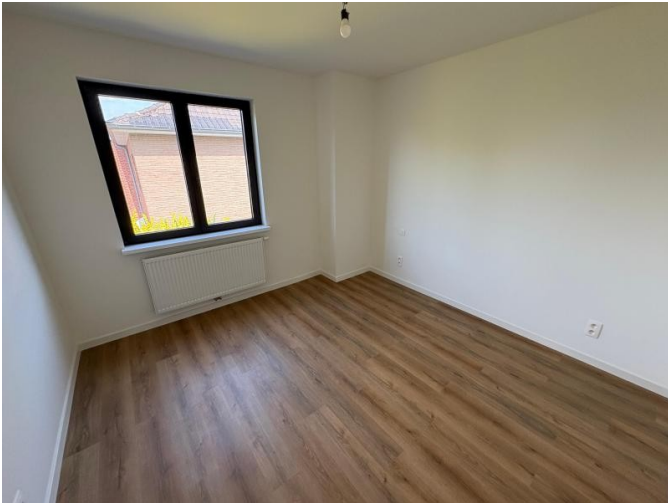
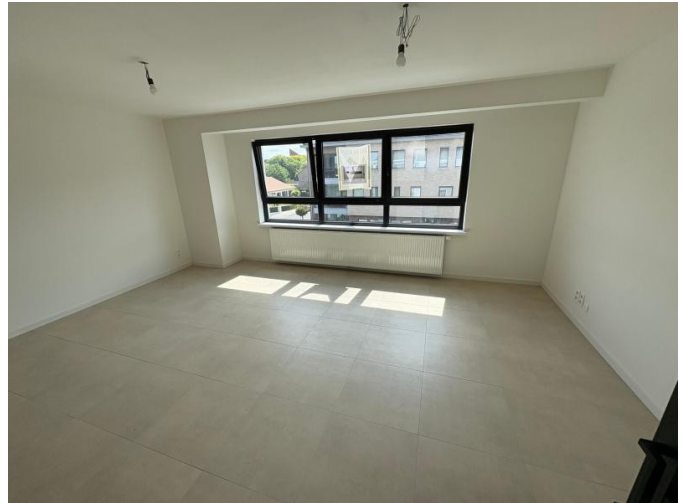
## Fiche 2: pleisterwerk plafonds

Geen asbest

| Opmerking | Gegevens overgenomen uit oorspronkelijk attest.<br><br>Toen werden voldoende stalen in hele gebouw genomen om pleisterwerk asbestvrij te verklaren. |

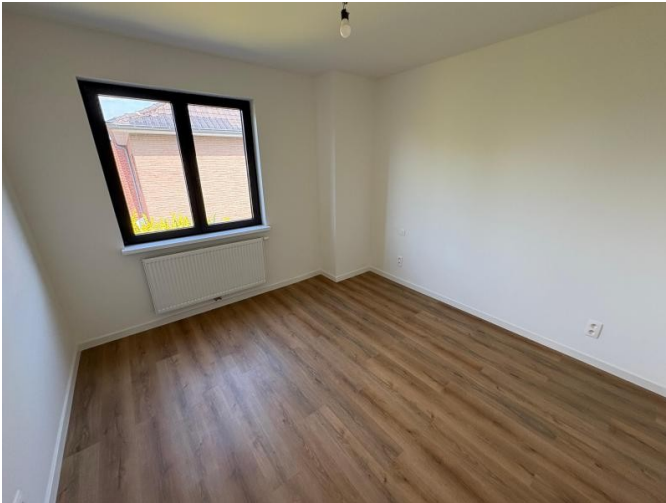
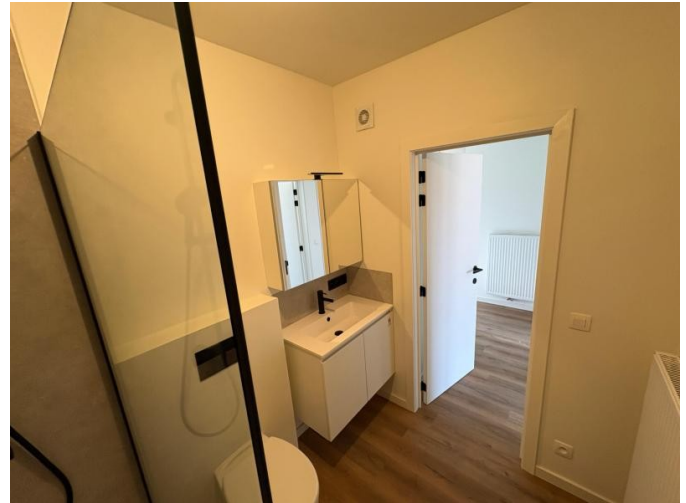
## Fiche 3: pleisterwerk wanden

Geen asbest

| Opmerking | Gegevens overgenomen uit oorspronkelijk attest.<br><br>Toen werden voldoende stalen in hele gebouw genomen om pleisterwerk asbestvrij te verklaren. |

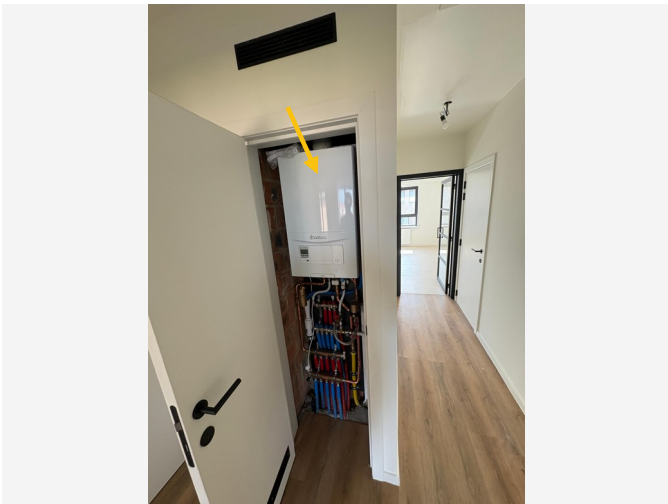
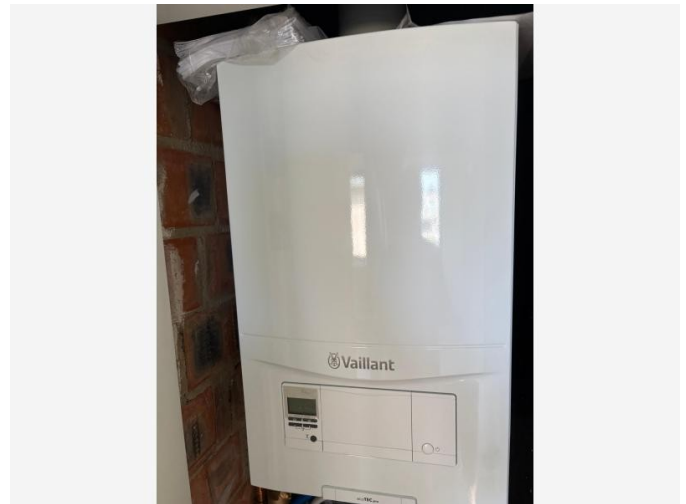
## Fiche 6: CV-brander (niet verdacht)

| Beschrijving | Notitie | Terug te vinden op plannen |
|---|---|---|
| Fiche 6: CV-brander (niet verdacht) | De recente CV-brander bevat geen asbestverdachte materialen. | Plan 1.2: grondplan |
