# Asbestinventarisatattest

O.L.V. ten Steenstraat 96, 3300 Tienen

Attestnummer : 20260418-000158.000

**Niet-asbestveilig**

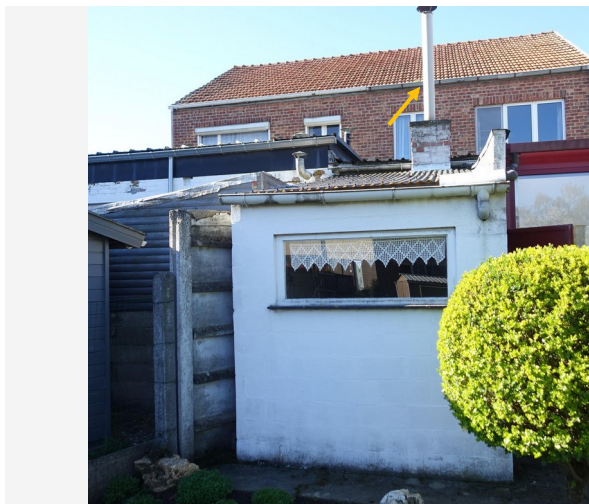
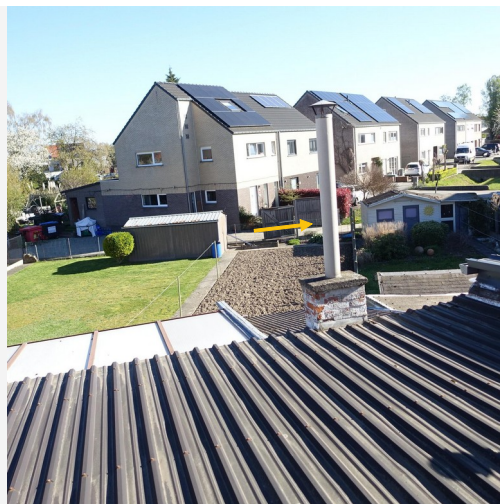
| Eindbeoordeling materiaalrisico | Verhoogd materiaalrisico en/of verhoogde kans op vezelvrijgave |

| Asbestsoort (vezeltype) | Crocidoliet aanwezig |
| Toestand van het materiaal | Matig beschadigd, matig verweerd |

| Beschrijving | schouw CV |
| Opmerking | de schouwhoed bestaat uit metaal |

- Verwijder dit asbestmateriaal zo snel mogelijk. Volg de toestand goed op.
- Voer bijkomende staalname(s) uit.

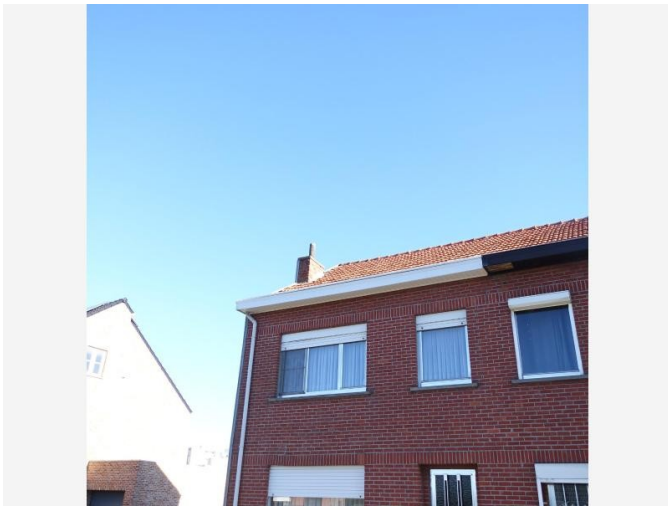
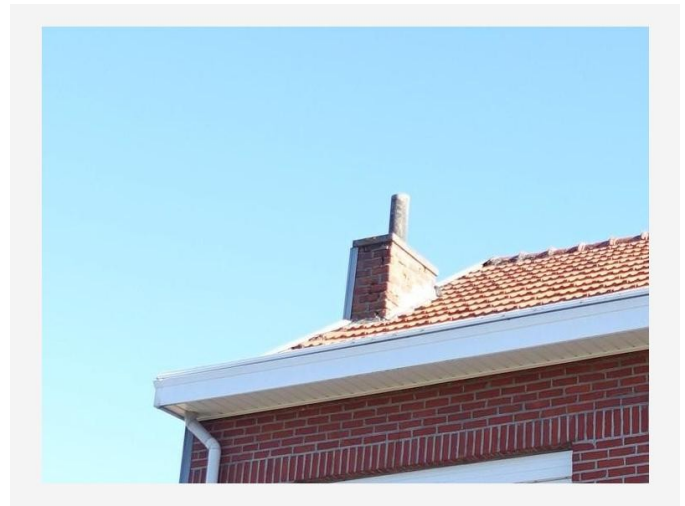
| Eindbeoordeling materiaalrisico | Verhoogd materiaalrisico en/of verhoogde kans op vezelvrijgave |

| Asbestsoort (vezeltype) | Crocidoliet aanwezig |
| Toestand van het materiaal | Matig beschadigd, matig verweerd |

| Beschrijving | schouw op linker gevel |

- Verwijder dit asbestmateriaal zo snel mogelijk. Volg de toestand goed op.
- Voer bijkomende staalname(s) uit.

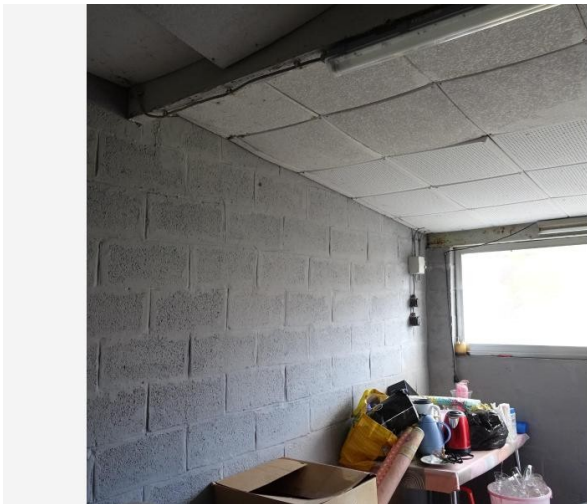
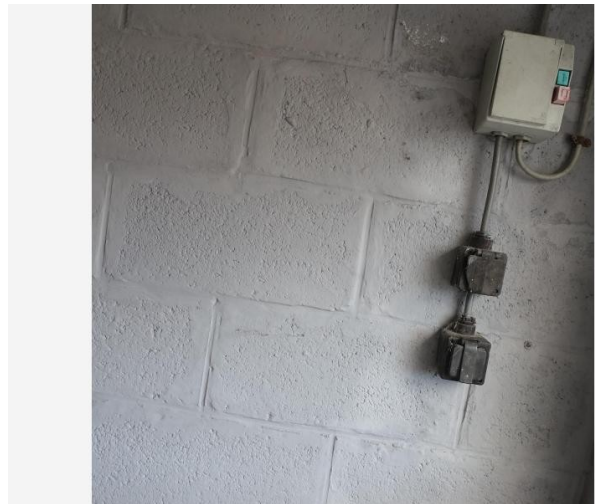
| Identificatiemethode | <p>De asbestdeskundige beoordeelt het materiaal als asbestverdacht en dus asbesthoudend, en dit zonder monstername.</p> <p>Motivatie: De monstername brengt andere schade aan dan schade die inherent is aan de monstername.</p> |

Verwijder de toepassing in zijn geheel zonder beschadigingen. Bevochtig (fixeermiddel in de handel te verkrijgen) de asbesttoepassing voor het starten en tijdens de verwijderwerkzaamheden, zodat de toepassing niet verder kan vergruizen en er asbestvezels vrijkomen. U dient stofvorming te vermijden. (geen snel draaiende gereedschappen)

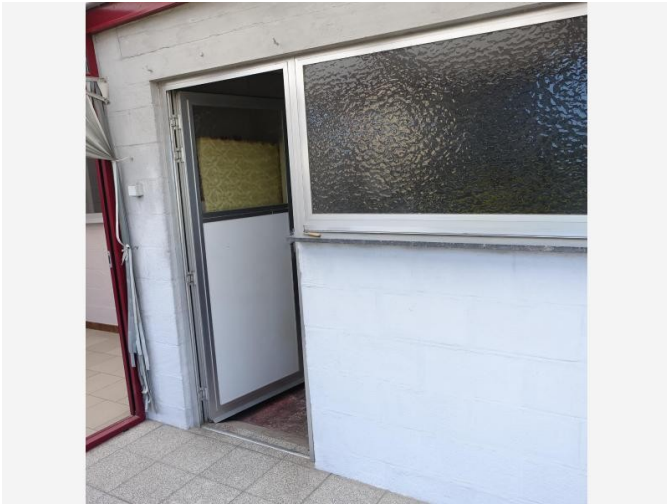
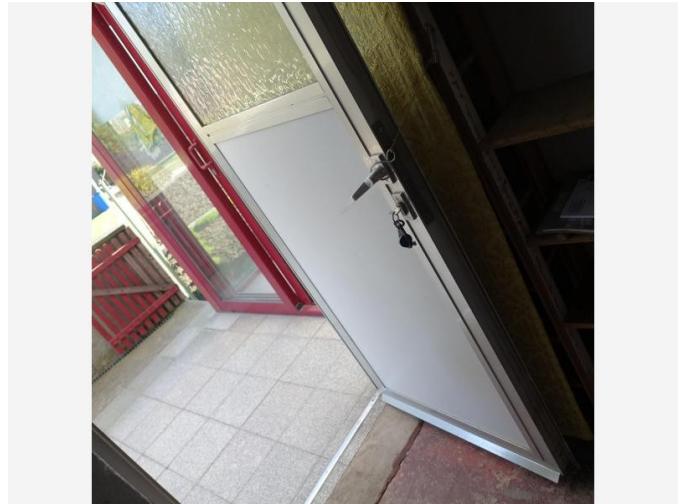
| Identificatiemethode | <p>De asbestdeskundige beoordeelt het materiaal als asbestverdacht en dus asbesthoudend, en dit zonder monstername.</p> <p>Motivatie: De monstername brengt andere schade aan dan schade die inherent is aan de monstername.</p> |

toepassingen: Bij verwijdering door doe-het-zelf mag men dit afval dubbel en luchtdicht verpakt aandienen bij uw intercommunale afvalbeheerder. Verwijder de toepassing in zijn geheel zonder ze te beschadigen, gebruik geen snel draaiende gereedschappen (stofvorming). Bevochtig (fixeermiddel in de handel te verkrijgen) de asbesttoepassing voor het starten en tijdens de verwijderwerkzaamheden, zodat de toepassing niet verder kan vergruizen en er asbestvezels vrijkomen. U dient stofvorming te vermijden. Bescherm u afdoende tijdens het verwijderen met minimaal volgende beschermingsmiddelen: FFP 3 mondmasker, stevige wegwerp handschoenen en stevige wegwerp overal CATIII 5-6 en afspoelbaar schoeisel.

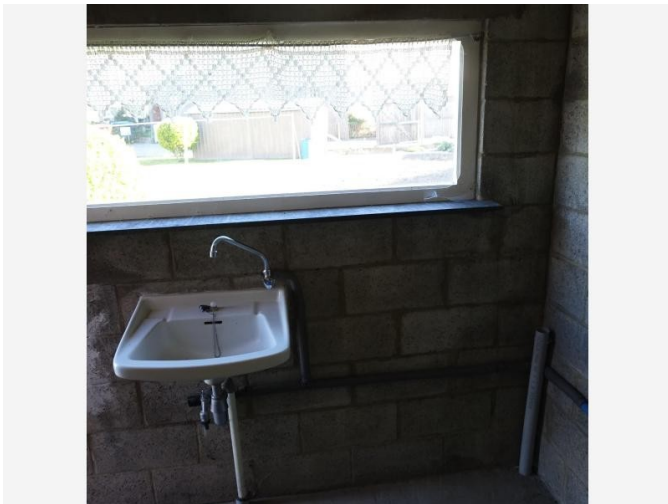
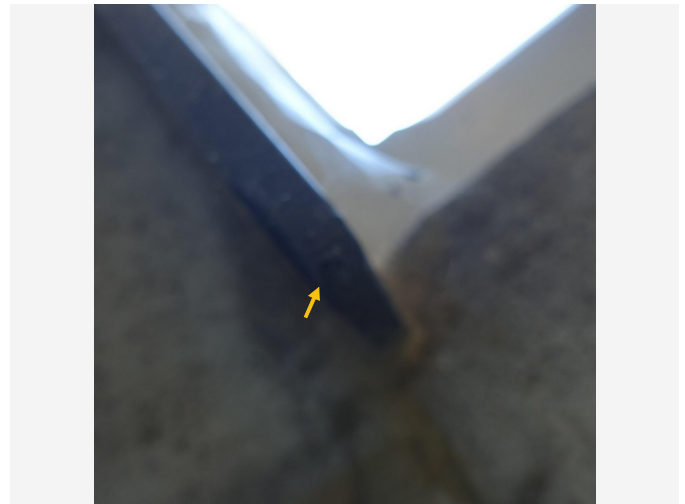
| Identificatiemethode | Een monstername door de asbestdeskundige met laboanalyse door een asbestlabo. |

Raadpleeg best op voorhand de voorwaarden van uw intercommunale afvalbeheerder. Voor hechtgebonden toepassingen: Bij verwijdering door doe-het-zelf mag men dit afval dubbel en luchtdicht verpakt aandienen bij uw intercommunale afvalbeheerder. Verwijder de toepassing in zijn geheel zonder ze te beschadigen, gebruik geen snel draaiende gereedschappen (stofvorming). Bevochtig (fixeermiddel in de handel te verkrijgen) de asbesttoepassing voor het starten en tijdens de verwijderwerkzaamheden, zodat de

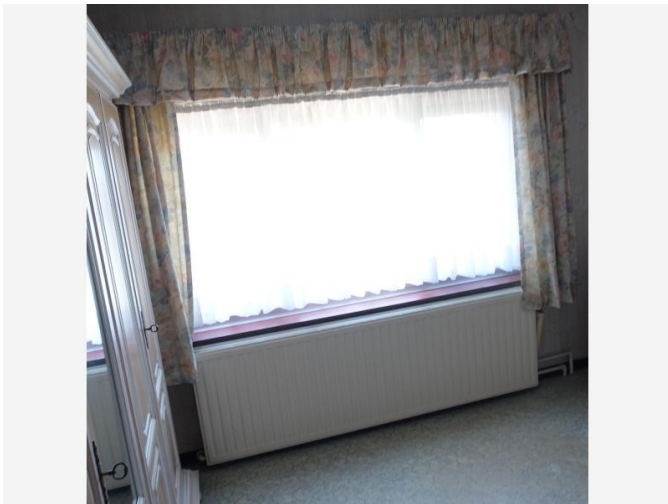
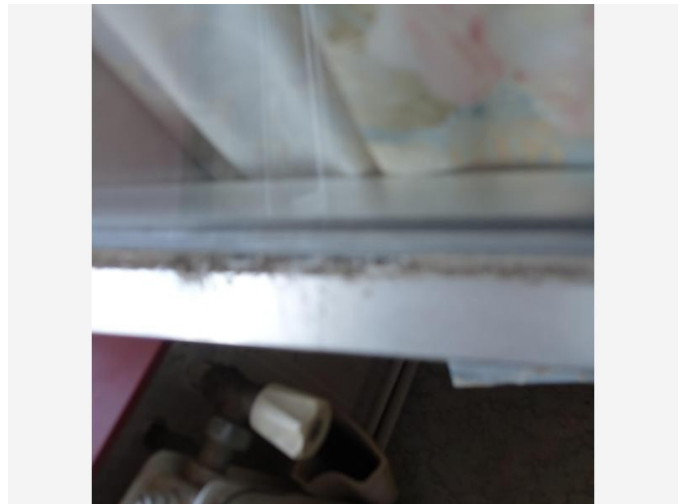
| Opmerking | <p>Ramen voorgevel dichtingen met deze stopverf.</p> <p>Ramen achtergevel dichtingen in siliconen en rubber</p> |

gebruik geen snel draaiende gereedschappen (stofvorming). Bevochtig (fixeermiddel in de handel te verkrijgen) de asbesttoepassing voor het starten en tijdens de verwijderwerkzaamheden, zodat de toepassing niet verder kan vergruizen en er asbestvezels vrijkomen. U dient stofvorming te vermijden. Bescherm u afdoende tijdens het verwijderen met minimaal volgende beschermingsmiddelen: FFP 3 mondmasker, stevige wegwerp handschoenen en stevige wegwerp overal CATIII 5-6 en afspoelbaar schoeisel.

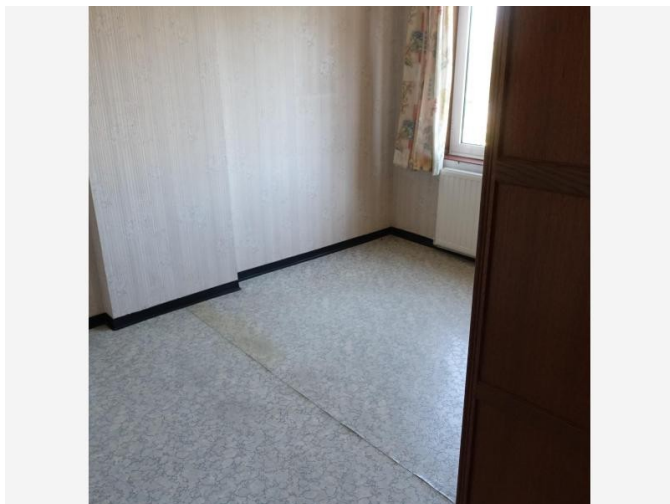
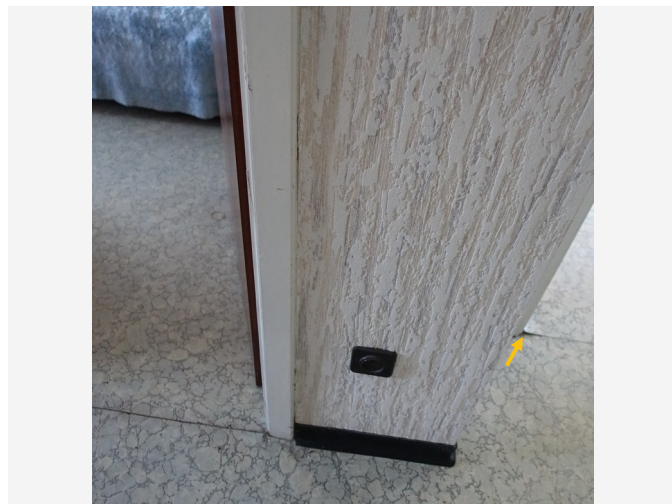
| Identificatiemethode | Een monstername door de asbestdeskundige met laboanalyse door een asbestlabo. |

Raadpleeg best op voorhand de voorwaarden van uw intercommunale afvalbeheerder. Voor hechtgebonden toepassingen: Bij verwijdering door doe-het-zelf mag men dit afval dubbel en luchtdicht verpakt aandienen bij uw intercommunale afvalbeheerder. Verwijder de toepassing in zijn geheel zonder ze te beschadigen, gebruik geen snel draaiende gereedschappen (stofvorming). Bevochtig (fixeermiddel in de handel te verkrijgen) de asbesttoepassing voor het starten en tijdens de verwijderwerkzaamheden, zodat de

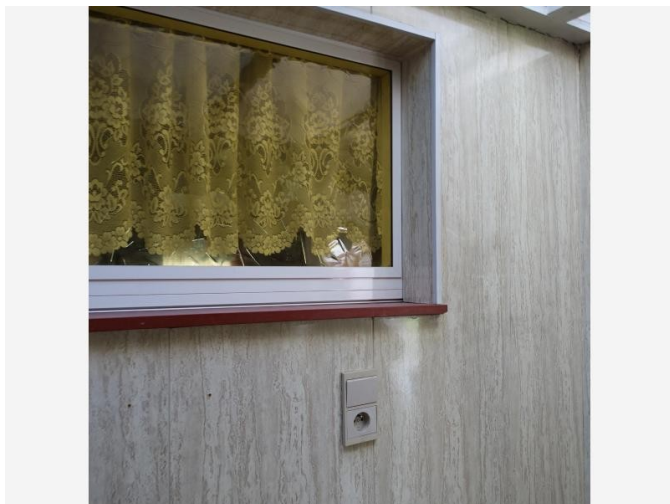
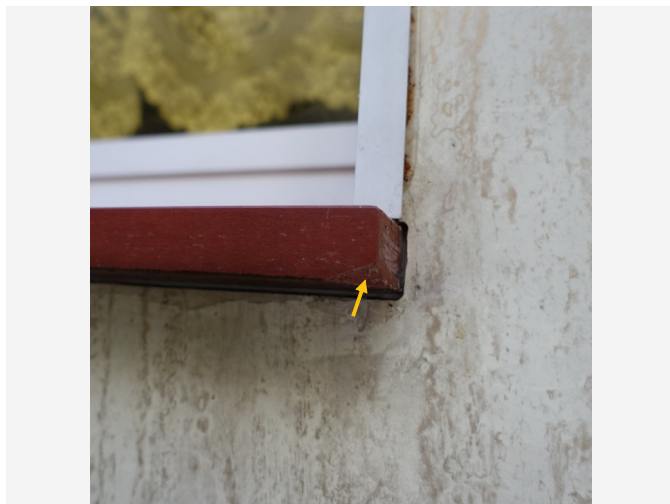
| Destructieve handeling voor identificatie | Nee |

Raadpleeg best op voorhand de voorwaarden van uw intercommunale afvalbeheerder. Voor hechtgebonden toepassingen: Bij verwijdering door doe-het-zelf mag men dit afval dubbel en luchtdicht verpakt aandienen bij uw intercommunale afvalbeheerder. Verwijder de toepassing in zijn geheel zonder ze te beschadigen, gebruik geen snel draaiende gereedschappen (stofvorming). Bevochtig (fixeermiddel in de handel te verkrijgen) de asbesttoepassing voor het starten en tijdens de verwijderwerkzaamheden, zodat de

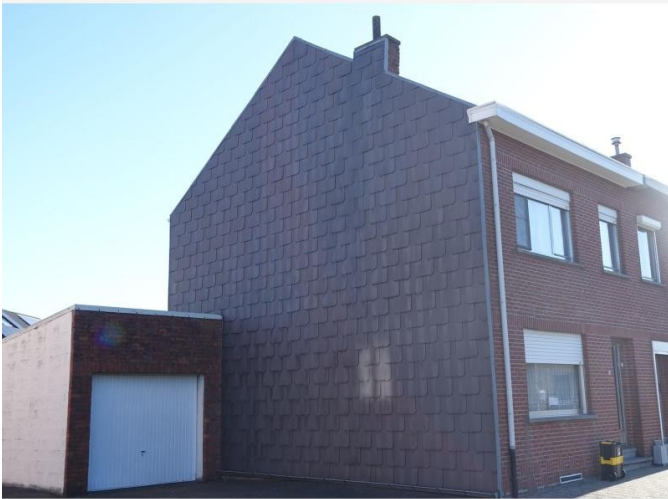
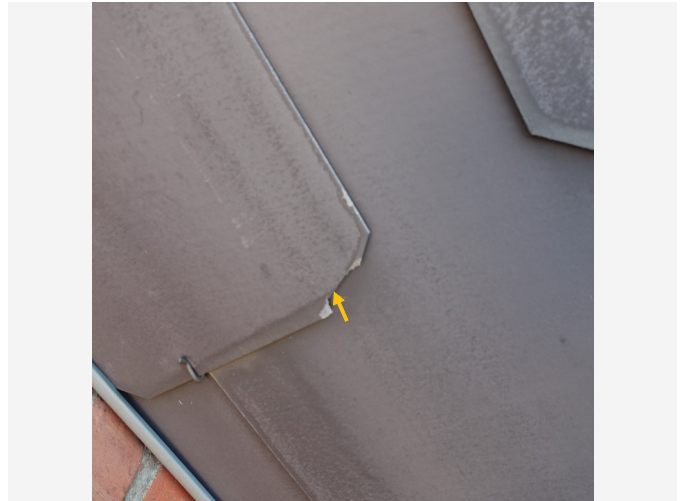
## Fiche 10: wandleien linkergevel woning

Geen asbest

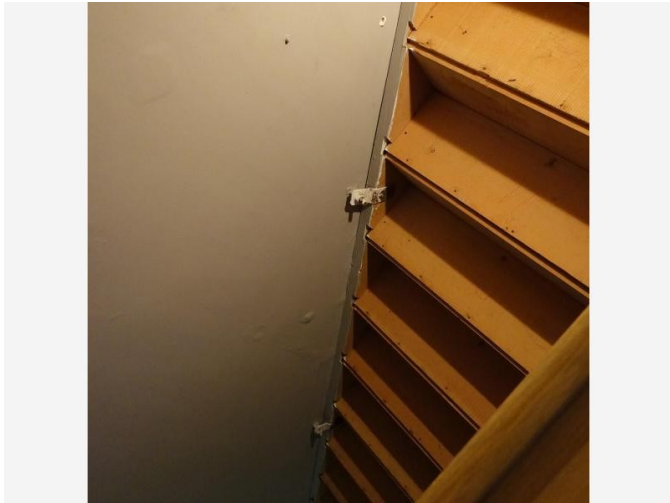
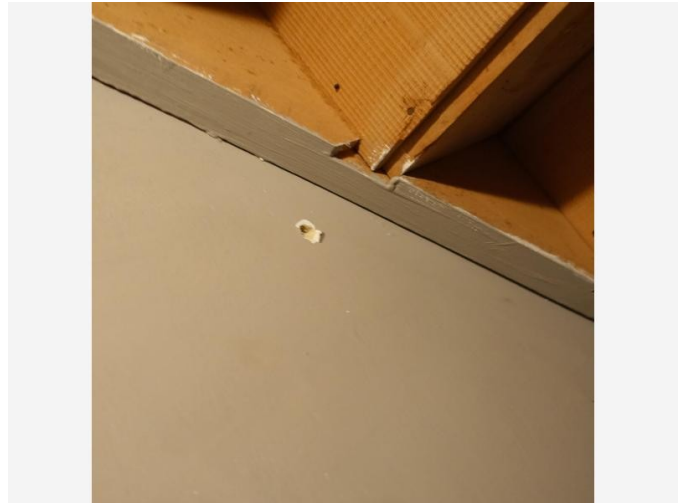
## Fiche 11: wandpleister

Geen asbest

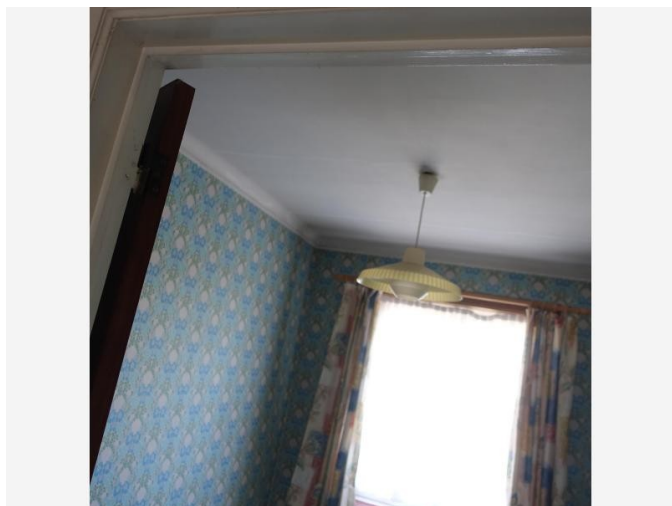
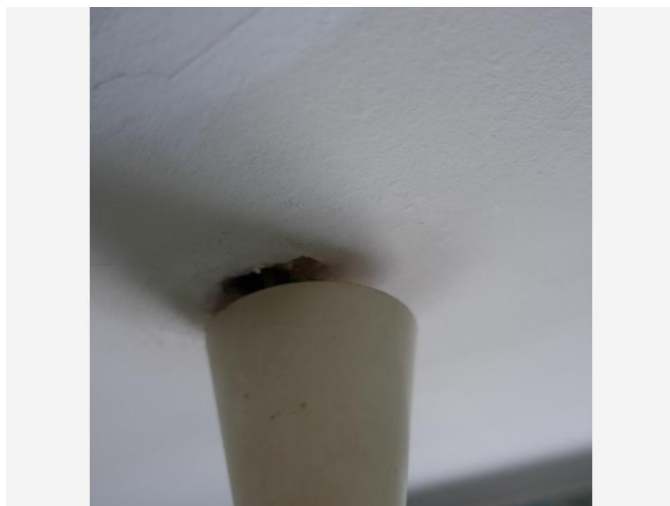
## Fiche 12: plafondpleister

Geen asbest

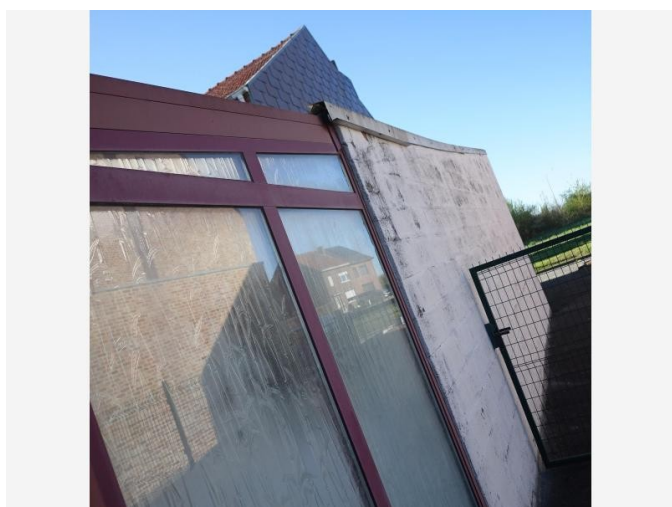
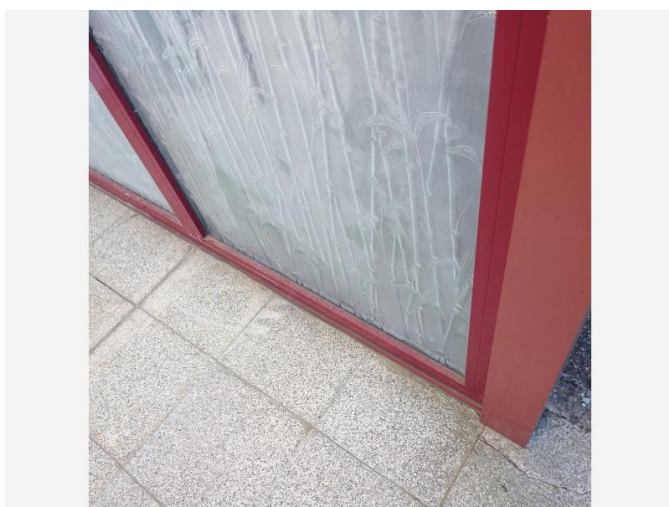
## Fiche 16: dichtingen glas buitenschrijnwerk achtergevel en veranda

| Beschrijving | Notitie | Terug te vinden op plannen |
|---|---|---|
| Fiche 16: dichtingen glas buitenschrijnwerk achtergevel en veranda | De dichtingen aan het glas in de achtergevel en de veranda bestaat uit siliconen of rubber | Plan 1.3: niv 0<br>Plan 1.10: niv+1 |

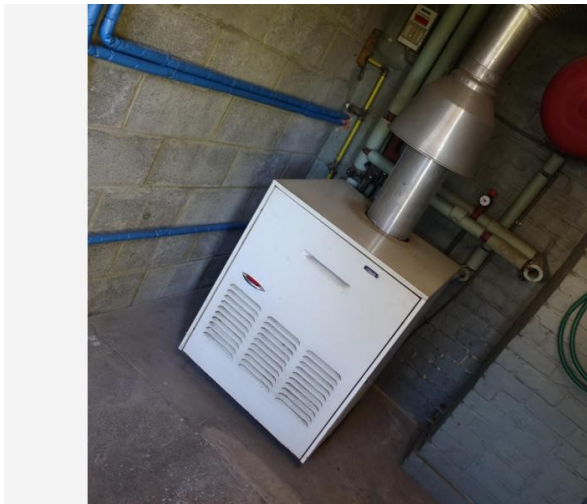
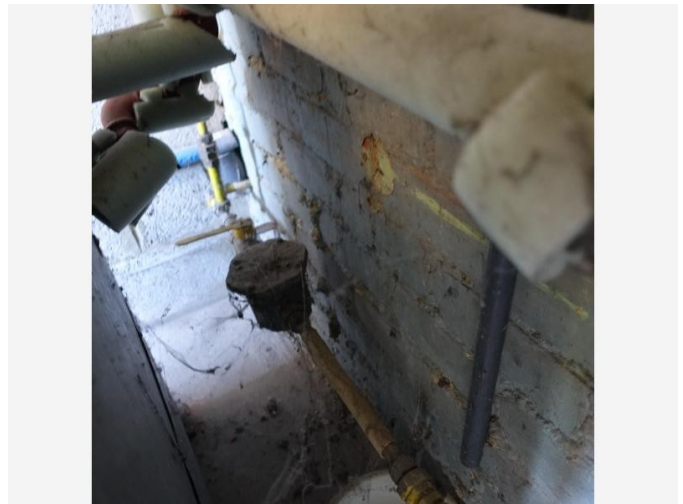
### Fiche 17: materialen aan CV ketel

| Beschrijving | Notitie | Terug te vinden op plannen |
|---|---|---|
| Fiche 17: materialen aan CV ketel | De materialen aan de gasketel en de gaskleppen in de stookruimte zijn niet waarneembaar zonder destructief onderzoek. | Plan 1.6: niv 0 |

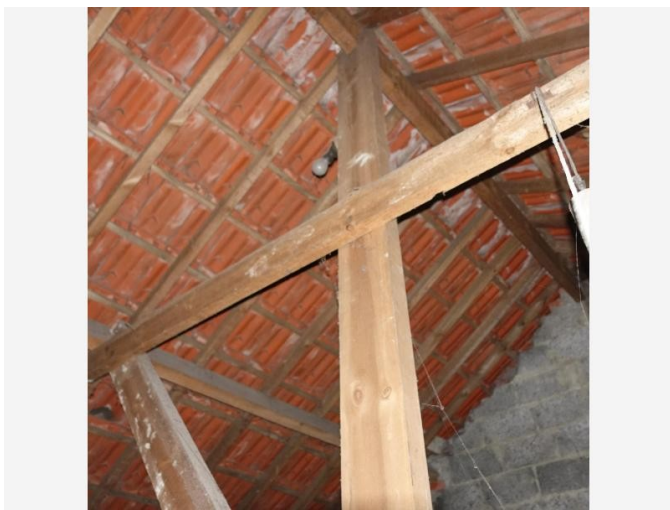
### Fiche 19: onderdak woning

| Beschrijving | Notitie | Terug te vinden op plannen |
|---|---|---|
| Fiche 19: onderdak woning | Geen onderdak aanwezig | Plan 1.15: schets dakbedekking |
