# Asbestinventarisatattest

Abtenstraat 16/102, 3800 Sint-Truiden

Attestnummer : **20260731-000070.000**

Uitgegeven op : **31.07.2026**

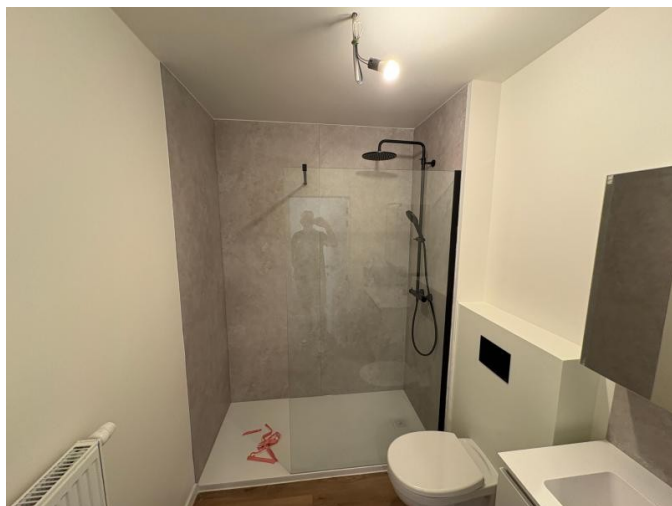
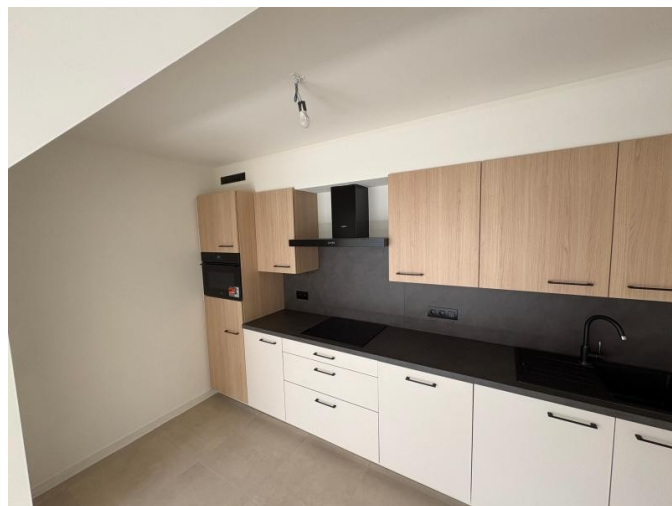
Volledig gebouw werd volledig gerenoveerd in 2026: nieuwe keukens, badkamers, CV, binnenafwerking, vloeren, ramen. Alle mogelijk aanwezige asbestmaterialen zoals mastiek ramen werden verwijderd/vervallen. Bestaand pleisterwerk bleef behouden (negatieve staalname bij eerdere attesten, voor het volledige gebouw).

| Basis voor advies | De asbestdeskundige beoordeelt het materiaal als niet-asbestverdacht. |

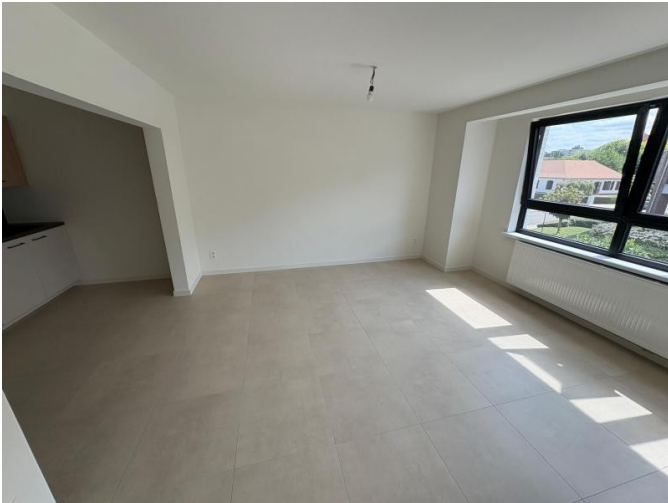
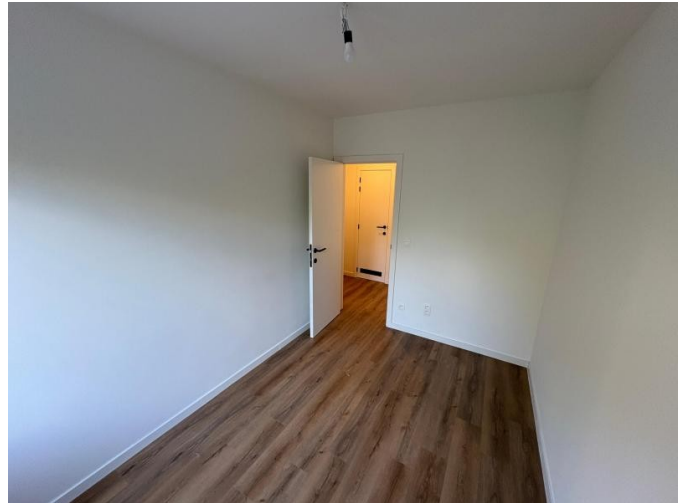
## Fiche 2: pleisterwerk wanden

### Conclusie

Geen asbest

| Beschrijving | pleisterwerk wanden |
| Bindmiddel van materiaal | Gips - kalk |
| Opmerking | Gegevens overgenomen uit oorspronkelijk attest.<br><br>Toen werden voldoende stalen in hele gebouw genomen om pleisterwerk asbestvrij te verklaren. |

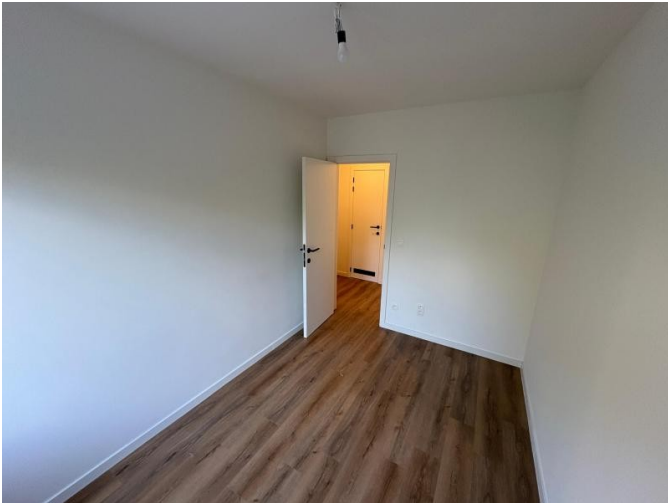
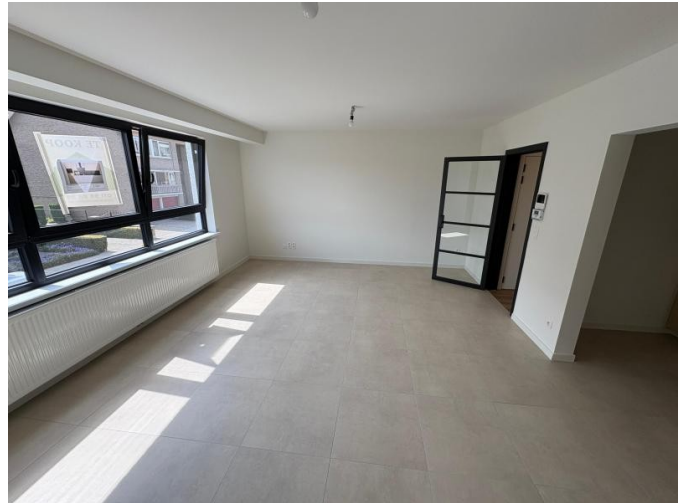
## Fiche 3: pleisterwerk plafonds

## Conclusie

Geen asbest

| Beschrijving | pleisterwerk plafonds |
| Bindmiddel van materiaal | Gips - kalk |
| Opmerking | Gegevens overgenomen uit oorspronkelijk attest:<br><br>Toen werden voldoende stalen in hele gebouw genomen om pleisterwerk asbestvrij te verklaren. |

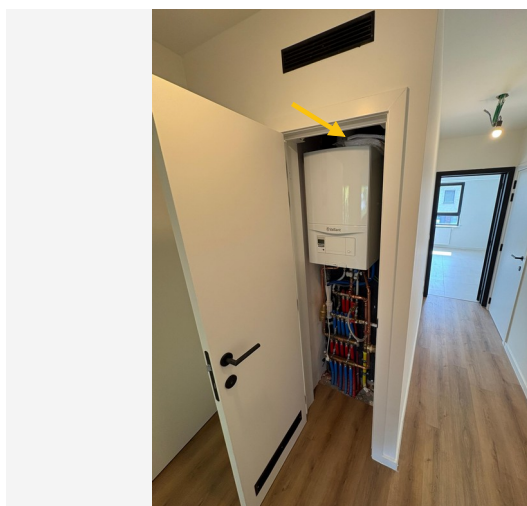
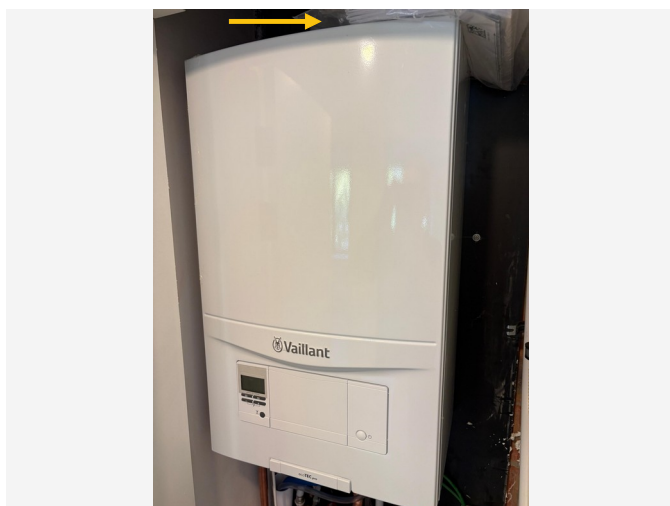
### Fiche 4: metalen rookgaskanaal (recent)

| Beschrijving | Notitie | Terug te vinden op plannen |
|---|---|---|
| Fiche 4: metalen rookgaskanaal (recent) | - | Plan 1.2: plan |

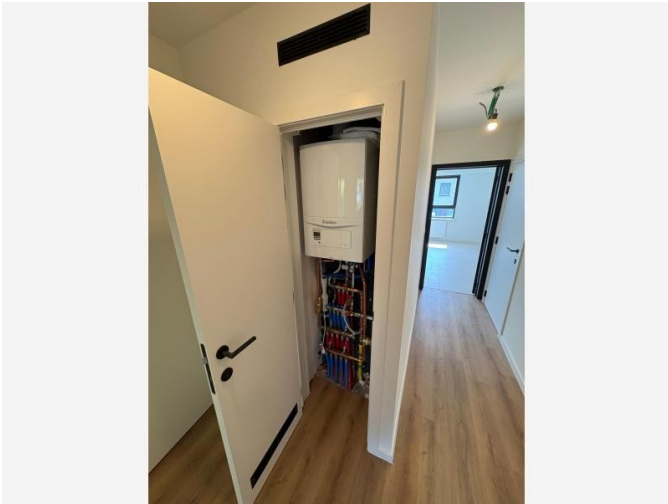
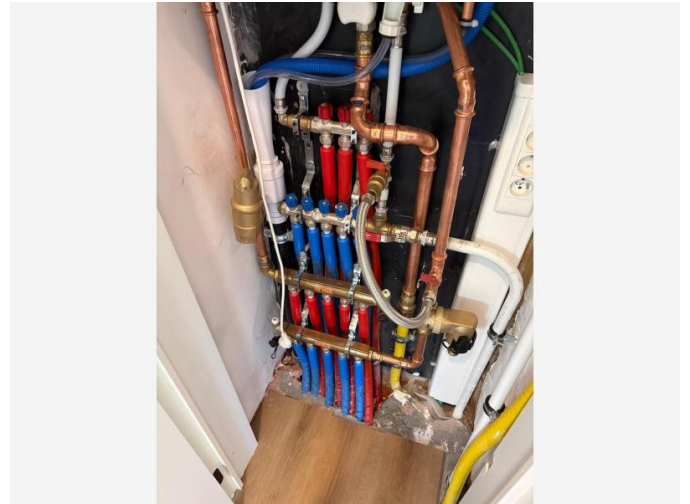
## Fiche 5: geen verdachte leidingisolatie aanwezig

| Beschrijving | Notitie | Terug te vinden op plannen |
|---|---|---|
| Fiche 5: geen verdachte leidingisolatie aanwezig | - | Plan 1.2: plan |

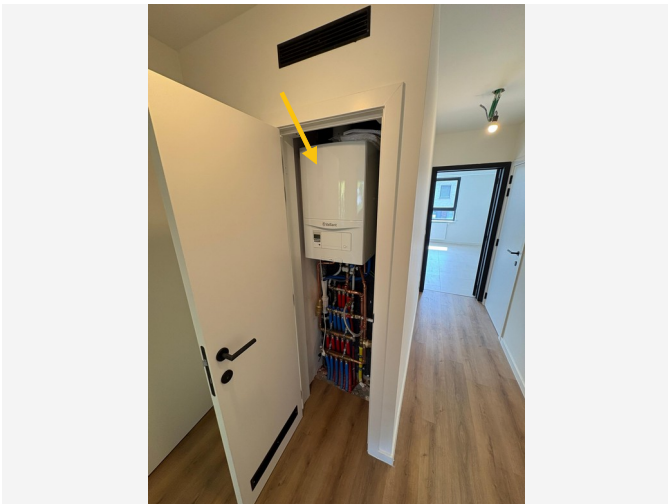
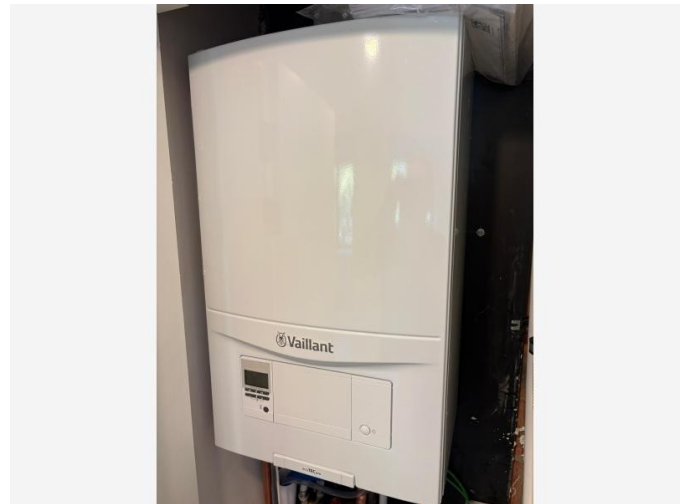
## Fiche 6: CV-brander (niet verdacht)

| Beschrijving | Notitie | Terug te vinden op plannen |
|---|---|---|
| Fiche 6: CV-brander (niet verdacht) | De recente CV-brander bevat geen asbestverdachte materialen. | Plan 1.2: plan |
