# Asbestinventarisatetest

O. L. Vrouwstraat 157, 3570 Alken

Attestnummer : **20241113-000214.000**

Uitgegeven op : **13.11.2024**

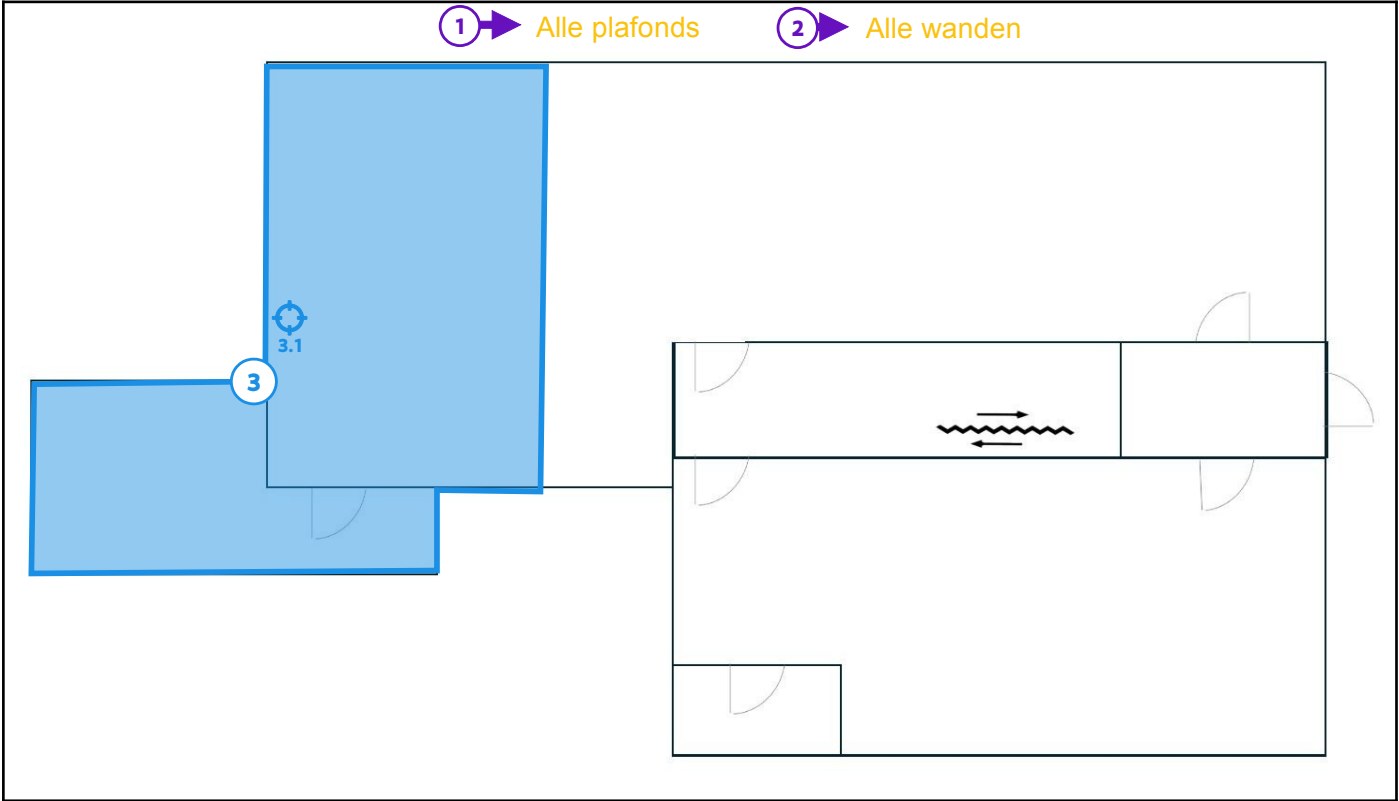
# Plan 1.1: Gelijkvloers

| Beschrijving | Type | Actie |
|---|---|---|
| 1. Platen plafonds | Advies | - |
| 2. Gyproc wanden | Advies | - |
| 3. Roofing | Geen asbest | - |
| 3.1 Code: 2 | Puntmonster | - |

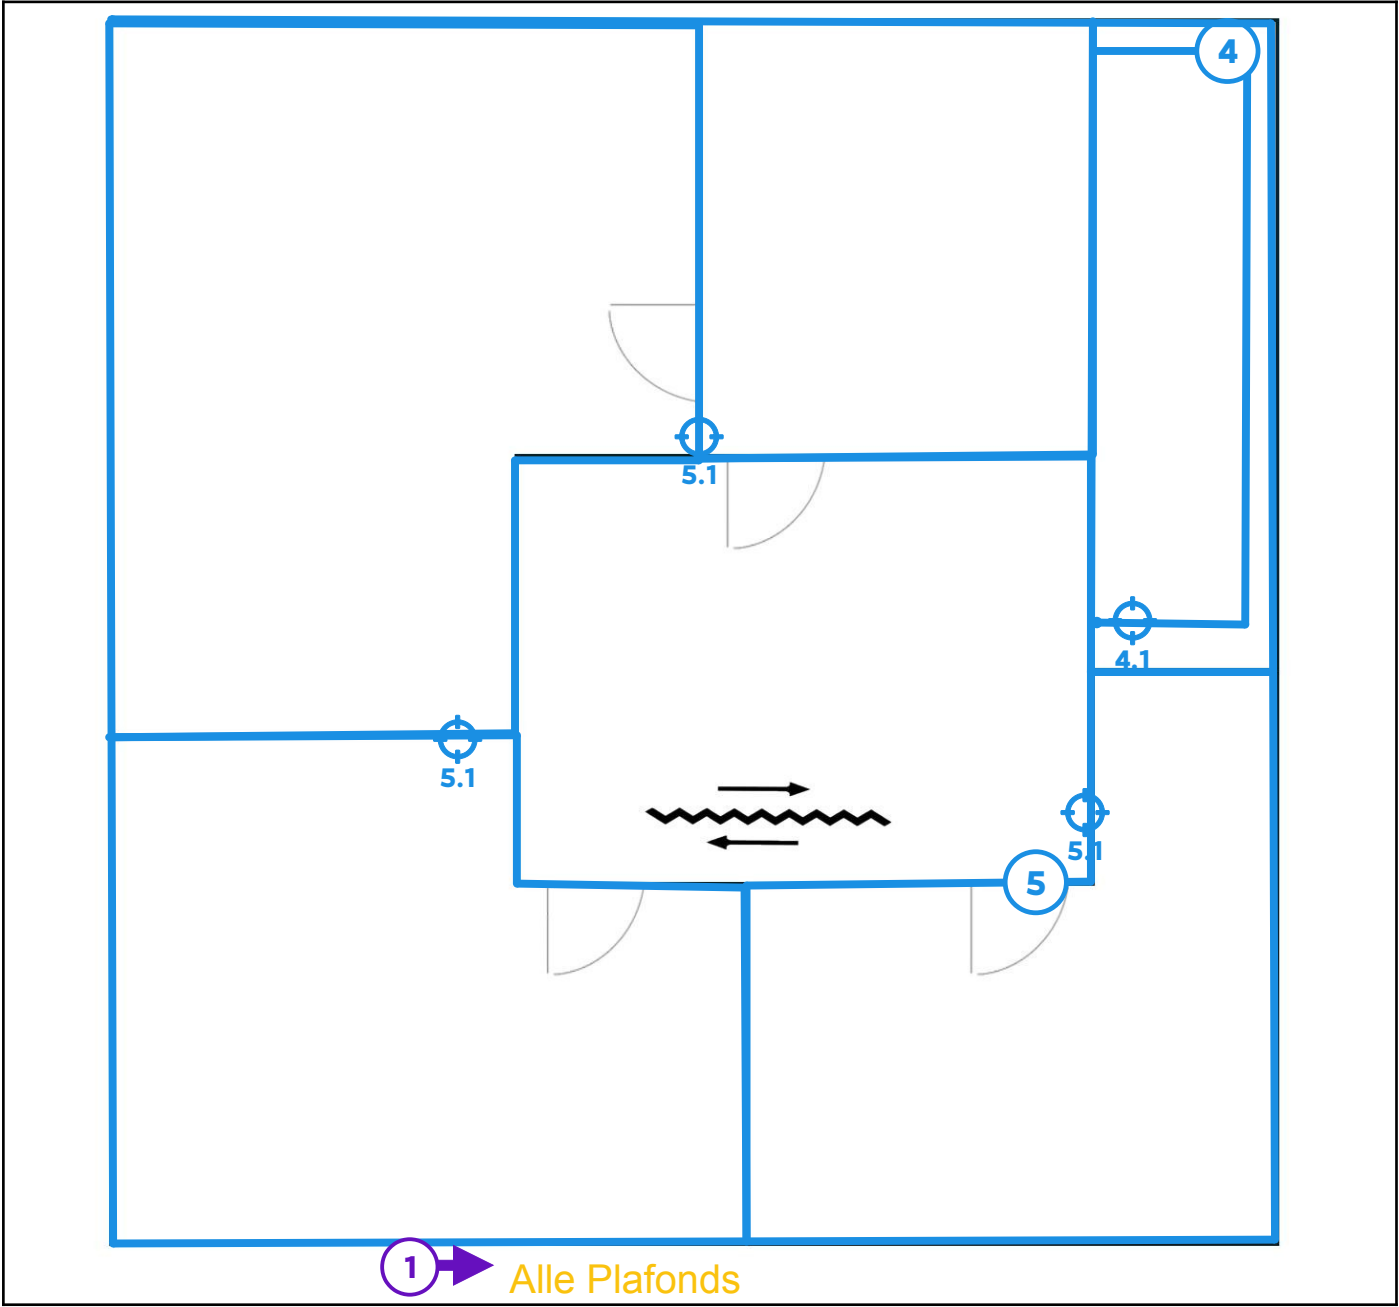
# Plan 1.2: Verdieping

| Beschrijving | Type | Actie |
|---|---|---|
| 1. Platen plafonds | Advies | - |
| 4. leidingisolatie kelder asbestveilig | Geen asbest | - |
| 4.1 Code: 3 | Puntmonster | - |
| 5. Pleisterwerk muren | Geen asbest | - |

| 5.1 Code: 1 | Mengmonster | - |

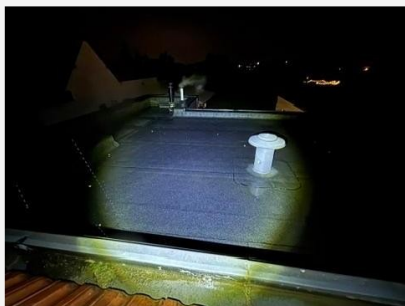
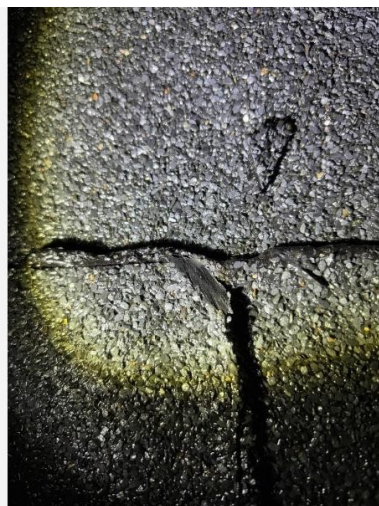
## Fiche 3: Roofing

Geen asbest

| # | Type | Referentie | Resultaat |
|---|---|---|---|
| 3.1 | Puntmonster | 2 | Geen asbest |

| Beschrijving | Roofing |
| Bindmiddel van materiaal | Bitumen (roofing, teer, asfalt) |
| Hoeveelheid (oppervlakte - aantal) | • 20,00 m <sup>2</sup> - 1 stuk |

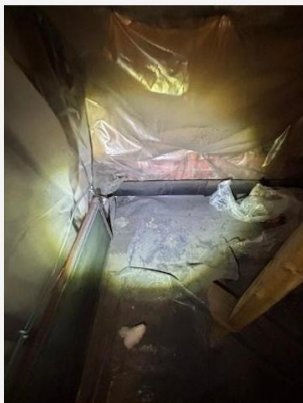
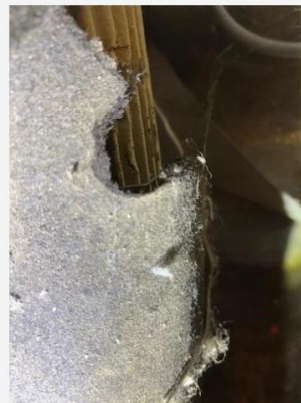
Geen asbest

| # | Type | Referentie | Resultaat |
|---|---|---|---|
| 4.1 | Puntmonster | 3 | Geen asbest |

| Beschrijving | leidingisolatie kelder asbestveilig |
| Bindmiddel van materiaal | Bitumen (roofing, teer, asfalt) |
| Hoeveelheid (lengte - omtrek - dikte - aantal) | <ul style="list-style-type: none"><li>• 2,00 m - 11,00 cm - 1,00 cm - 1 stuk</li></ul> |

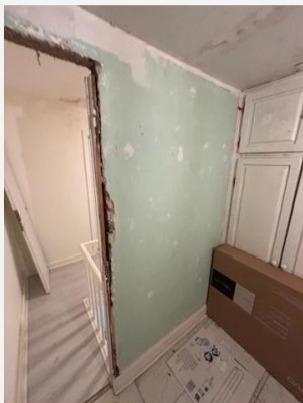
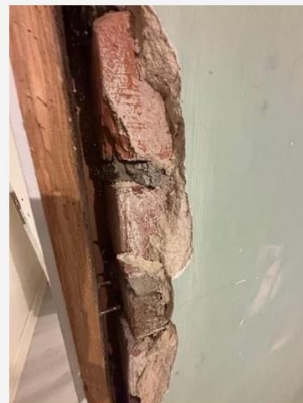
## Fiche 5: Pleisterwerk muren

Geen asbest

| # | Type | Referentie | Resultaat |
|---|---|---|---|
| 5.1 | Mengmonster | 1 | Geen asbest |

| Beschrijving | Pleisterwerk muren |
| Bindmiddel van materiaal | Gips - kalk |
| Hoeveelheid (oppervlakte - dikte - aantal) | • 108,00 m <sup>2</sup> - 1,00 cm - 1 stuk |
