Asbestinventarisatetest

Nieuwesteenweg 27, 3840 Tongeren-Borgloon

Attestnummer : 20251115-000139.000

Uitgegeven op : 15.11.2025

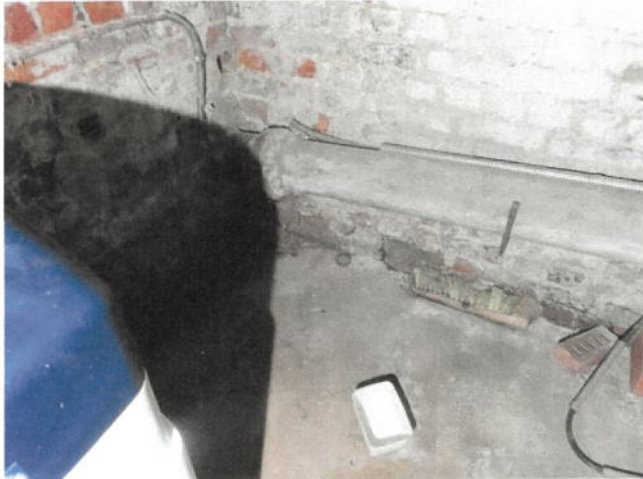
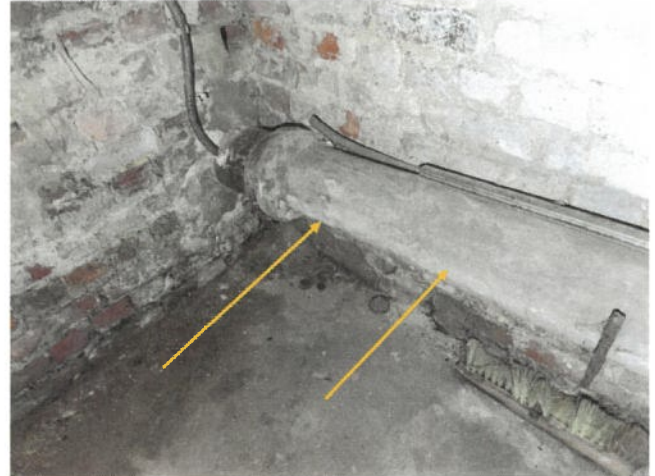
| Fiche 1: Asbestcementbuis in de kelder..... | 13 |

Overzichtsfoto

Detailfoto

| Eindbeoordeling materiaalrisico | Laag materiaalrisico en/of verlaagde kans op vezelvrijgave |

| Gebondenheid | Categorie 1: hechtgebonden in oorsprong |
| Asbestsoort (vezeltype) | Crocidoliet aanwezig |
| Asbestconcentratie | Laag (< 50%) |
| Afschermingsgraad van het gehele materiaal | Geheel of deels (ook) vrij aan de binnenlucht |
| Toestand van het materiaal | Onbeschadigd, niet verweerd |

| Beschrijving | Asbestcementbuis in de kelder |
| Hoeveelheid (lengte - omtrek - dikte - aantal) | <ul style="list-style-type: none">• 3,00 m - 45,00 cm - 1,00 cm - 1 stuk |
| Identificatiemethode | <p>De asbestdeskundige beoordeelt het materiaal als asbestverdacht en dus asbesthoudend, en dit zonder monstername.</p> <p>Motivatie: De monstername brengt andere schade aan dan schade die inherent is aan de monstername.</p> |

Zorgvuldig beheren

- Zorg voor een veilig beheer. Vermijd het beschadigen van het asbestmateriaal. Controleer de toestand jaarlijks op wijzigingen.
- Voer bijkomende staalname(s) uit.

- Eenvoudige handelingen: mag via doe-het-zelf of door werknemer(s) met opleidingsattest eenvoudige handelingen
Indien je de buis kan verwijderen zonder ze kapot te maken of te breken kan dit via werknemers met opleidingsattest. De cementbuis in zijn geheel verwijderen en inpakken in dubbelzijdige plastic die voorzien is voor asbestafval. Gebruik de nodige persoonlijke beschermingsmiddelen zoals een FFP3 masker en handschoenen. Kijk voor info over de parken voor asbestafval op www.limburg.net. Voor meer info over de asbestverwijderingsmethodes zie ook <https://ovam.vlaanderen.be/voorzorgsmaatregelen->

- Hermetische zone (erkend asbestverwijderaar)
De toepassing zit ingekapseld en kan niet verwijderd worden zonder te beschadigen. Vandaar te verwijderen onder hermetische zone door een erkend asbestverwijderaar die je een geldig attest van verwijdering kan afleveren. Zonder dit attest riskeer je een boete.

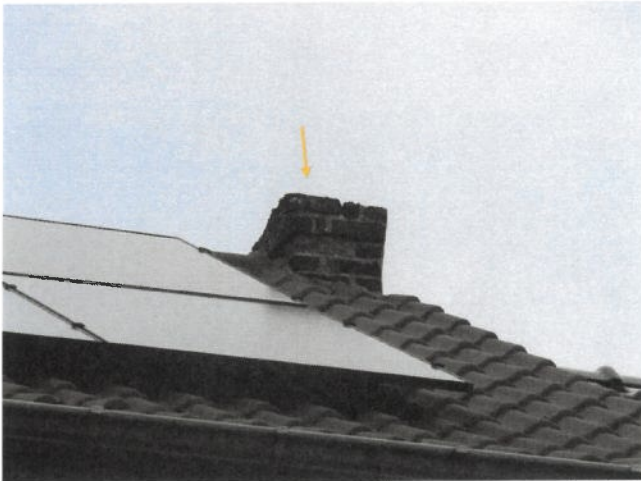
| Fiche 2: Schoorsteen rookgaskanaal - beoordeling..... | 17 |

Situeringfoto

Tijdelijke beperking

Reden: Het te onderzoeken materiaal situeert zich hoger dan 3,50 m te rekenen vanaf een veilige ondergrond

Uitleg van de asbestdeskundige: Het rookgaskanaal is niet beoordeeld. Aan de binnenzijde is de kachel aangesloten. Aan de buitenzijde is het hoger dan 3,5 meter om de schoorsteen te inspecteren. Het is niet zichtbaar of er een asbestverdacht rookgaskanaal aanwezig is in de schoorsteen. Conform ons inspectieprotocol mogen wij een beperking inroepen voor hoogtes hoger dan 3,5 m. Indien men dit wil laten onderzoeken, dient er een nieuwe afspraak gemaakt te worden en moet er een hoogtewerker voorzien worden, evenals iemand die bevoegd is om deze te bedienen en eventueel een techniker die de al dan niet aanwezige schouwhoed kan afnemen en weer terugplaatsen.

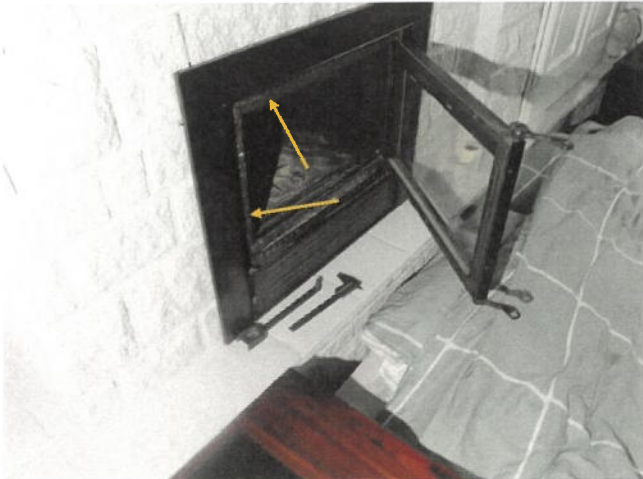
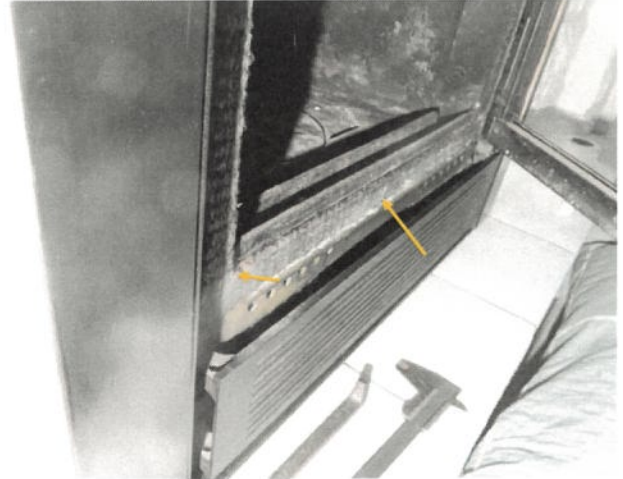
Fiche 3: Kachelkoord niet verdacht

De kachel is een vrij recente kachel. De kachelkoord is niet verdacht.

De asbestdeskundige beoordeelt het materiaal als niet-asbestverdacht.

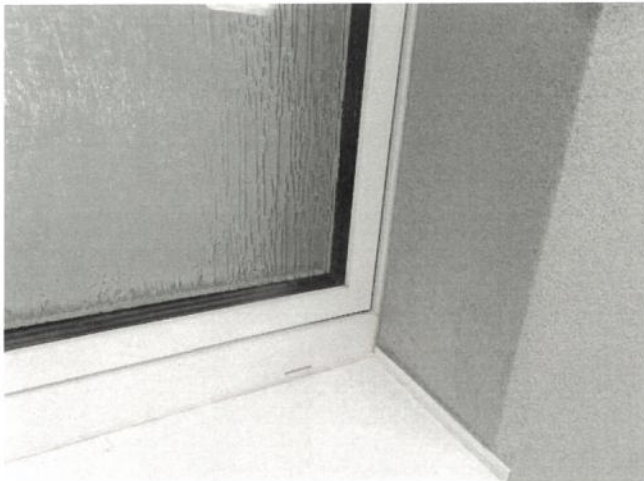
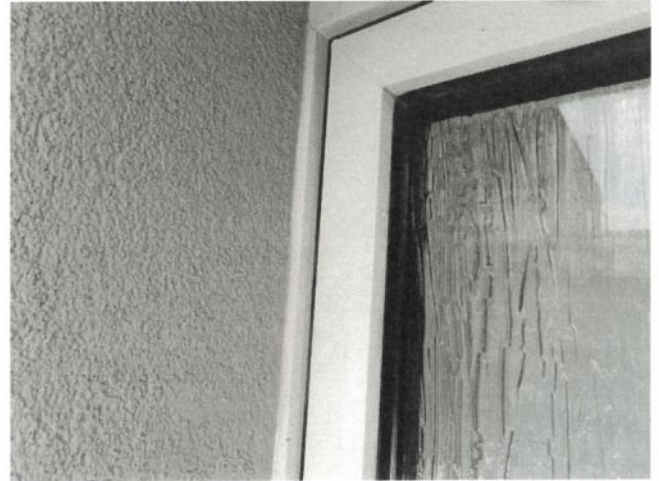
Fiche 4: Dubbele PVC ramen

De ramen zijn recent vernieuwd. Er is echter geen stempel zichtbaar van het jaar van de plaatsing.

De asbestdeskundige beoordeelt het materiaal als niet-asbestverdacht.

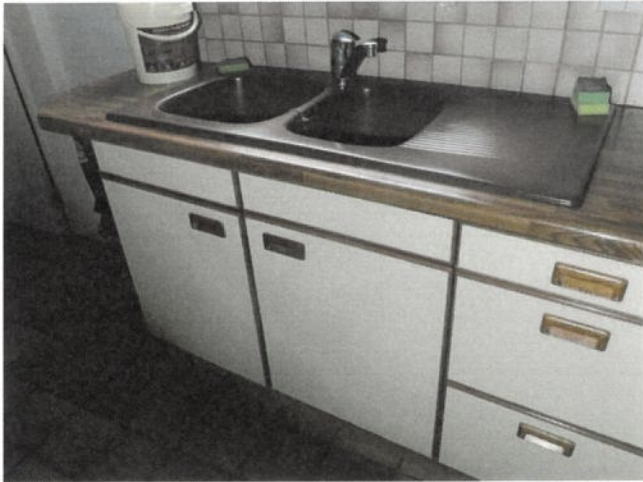
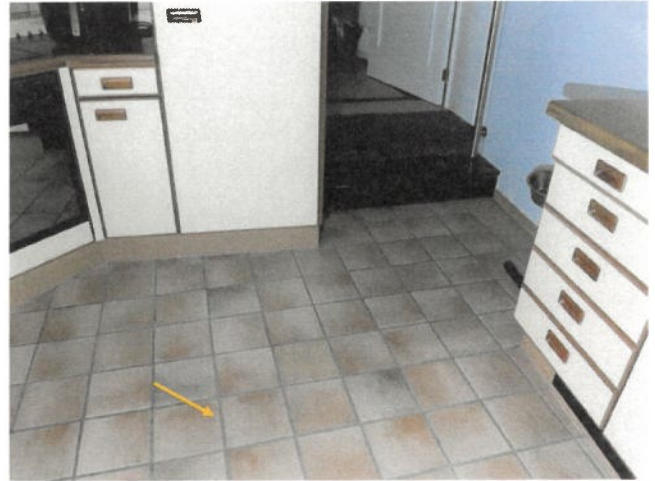
Fiche 5: Vloertegels gelijkvloers

Tijdens de inspectie van het vloerzeil heb ik, op basis van mijn ervaring, kunnen vaststellen dat de vloertegels niet asbesthoudend of asbestverdacht zijn. Maar we kunnen niet zien welke lijm gebruikt is of wat er onder zit.

De asbestdeskundige beoordeelt het materiaal als niet-asbestverdacht.

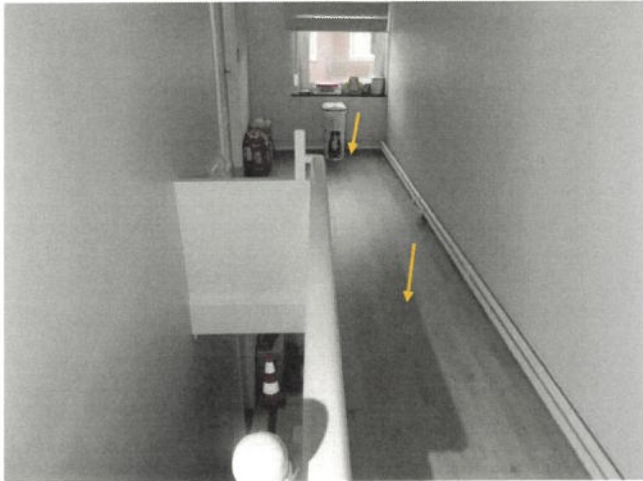
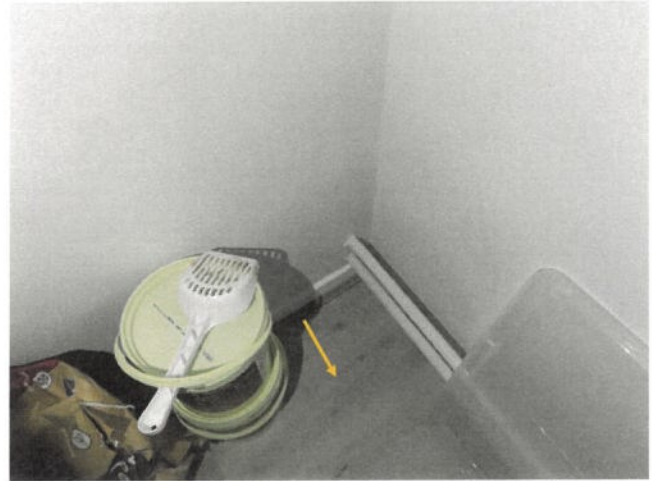
Fiche 6: Laminaat in de gang en slaapkamers

De laminaat in de gang en slaapkamers is recent gelegd en niet verdacht. We kunnen niet zien wat er onder zit.

De asbestdeskundige beoordeelt het materiaal als niet-asbestverdacht.

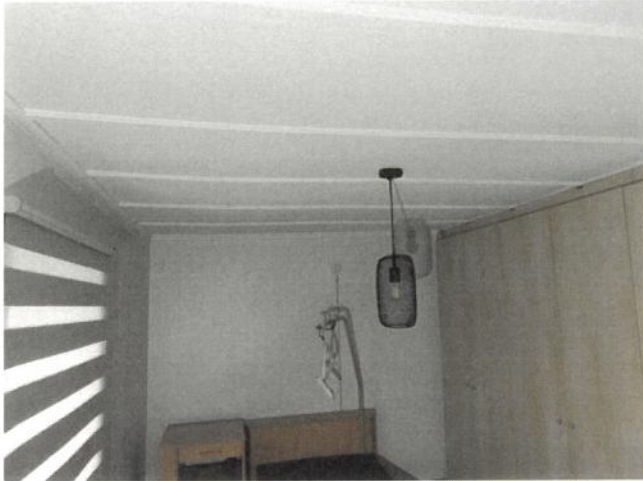
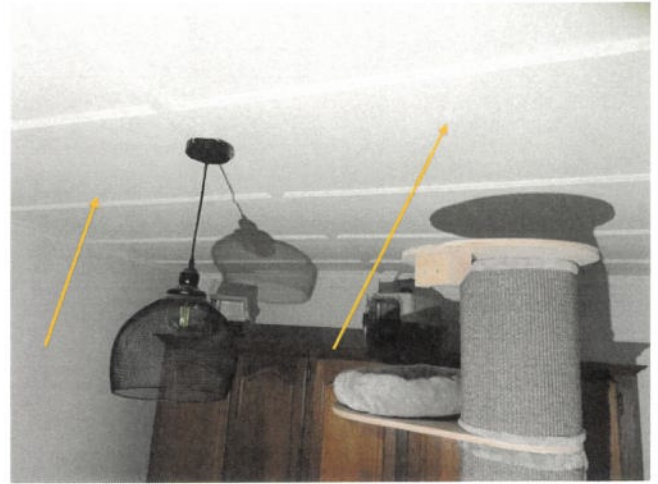
Fiche 7: Plafonds uit niet asbestverdacht materiaal

De plafonds zijn gemaakt van niet-asbestverdachte materialen (bijvoorbeeld laminaat, gyproc, ...), deze toepassingen zijn niet asbestverdacht. We hebben echter niet kunnen vaststellen of er mogelijk asbestverdachte of asbesthoudende materialen achter deze toepassingen aanwezig zijn. Bij renovatie of sloop is het aangeraden om een destructief onderzoek te laten uitvoeren van deze toepassingen.

| Basis voor advies | De asbestdeskundige beoordeelt het materiaal als niet-asbestverdacht. |

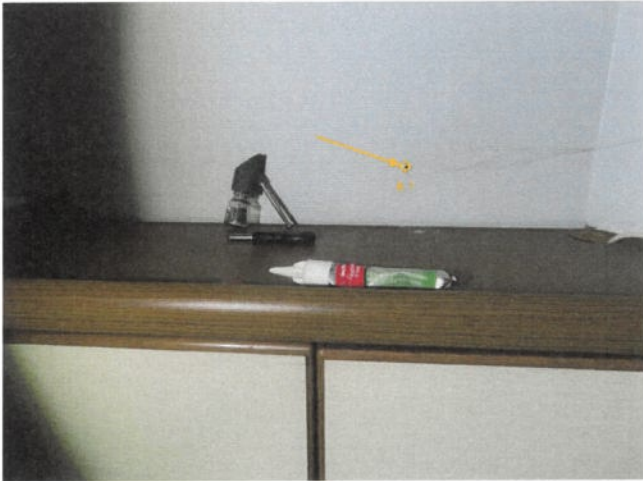
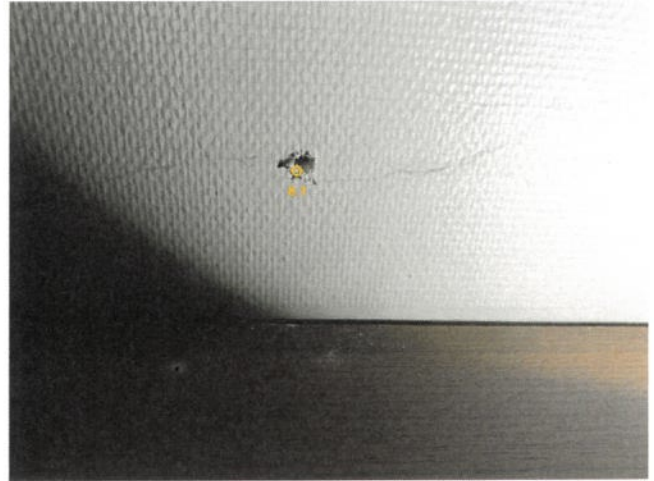
Fiche 8: Pleister muur

Geen asbest

| # | Type | Referentie | Resultaat |
|---|---|---|---|
| 8.1 | Mengmonster | 10112025/1 | Geen asbest |

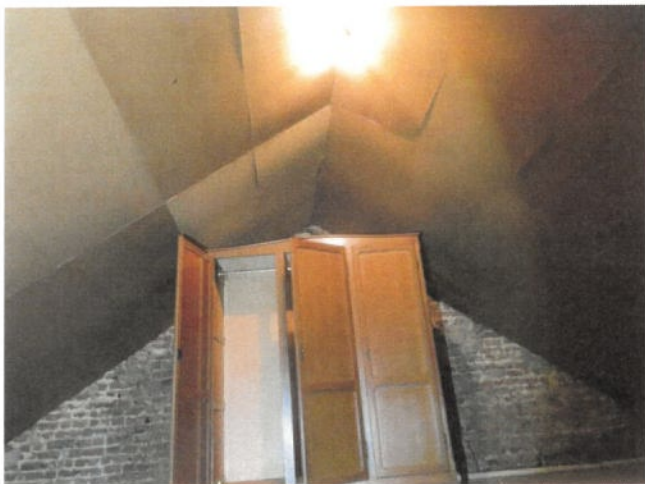
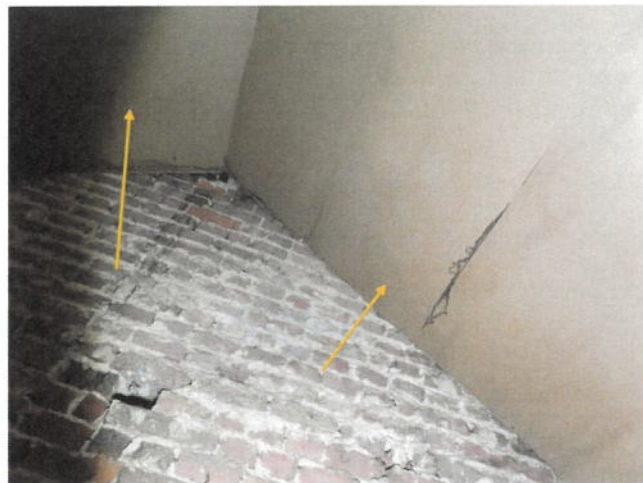
| Beschrijving | Notitie | Terug te vinden op plannen |
|--|--|---|
| Fiche 10: Onderdak van de woning is uit karton | Tijdens het onderzoek en de controle van het onderdak hebben we vastgesteld dat het uit een niet-asbestverdacht karton bestaat. Het is niet mogelijk vast te stellen wat er nog onder zit zonder dit te beschadigen. | Plan 1.3: Zolder |

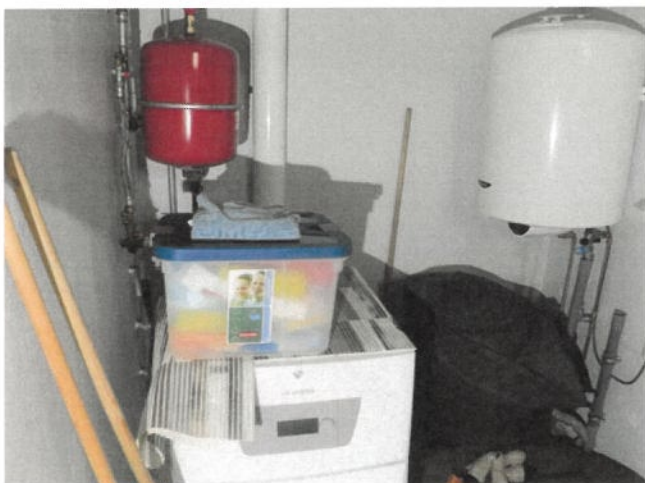
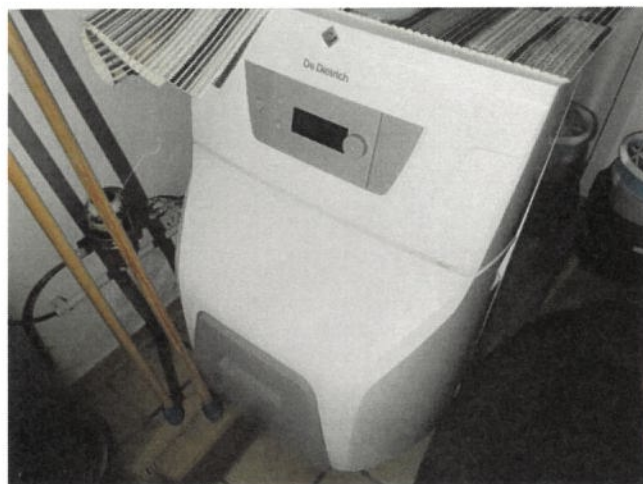
| Beschrijving | Notitie | Terug te vinden op plannen |
|--|--|---|
| Fiche 11: Stookketel / Brander | Tijdens onze inspectie hebben we geen bouwjaar kunnen achterhalen van de stookketel. Het uiterlijk van het toestel doet vermoeden dat het in gebruik is genomen na 2001 en niet tot een risicobouwjaar behoort. Wat inhoudt dat er vermoedelijk geen asbestverdachte toepassingen in aanwezig kunnen zijn. Het is van belang om de techniker hiervan op de hoogte te stellen bij werkzaamheden en, indien nodig, een asbestdeskundige in te schakelen die kan meedenken over de mogelijke aanwezigheid van asbestverdachte toepassingen tijdens de werkzaamheden aan het toestel. Wij als deskundigen mogen geen toestellen demonteren om verdachte toepassingen op te sporen. | Plan 1.1: Gelijkvloers |

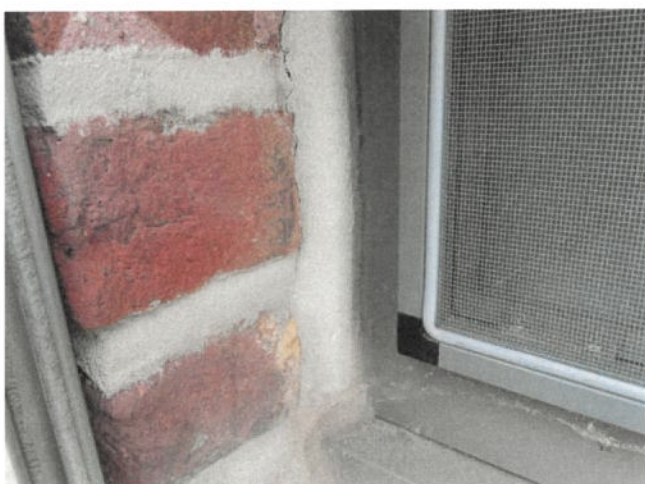
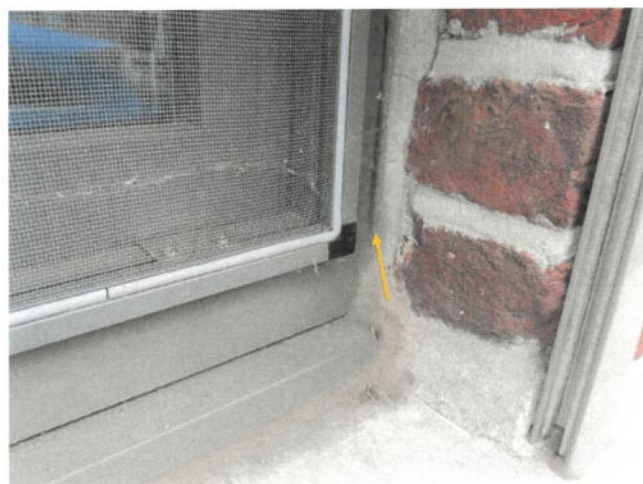
| Beschrijving | Notitie | Terug te vinden op plannen |
|--|--|---|
| Fiche 12: Kit aan de ramen | De ramen zijn recent vervangen waardoor de kit ook vervangen is. Wanneer we van kortbij inspecteren zien we doorzichtige siliconen die niet asbestverdacht zijn. | Plan 1.1: Gelijkvloers Plan 1.2: Eerste verdieping |

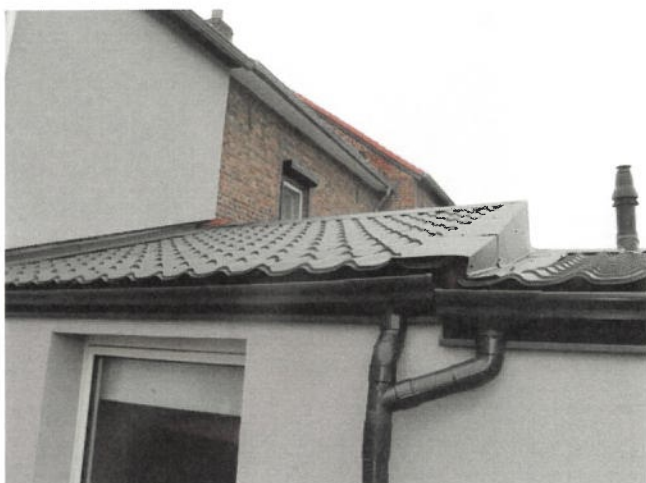
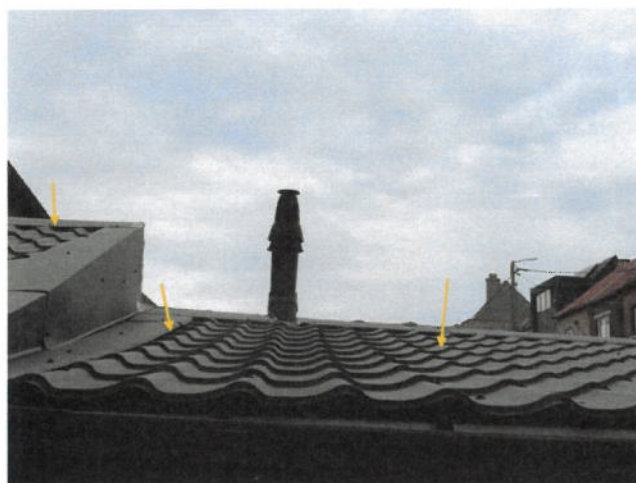
| Beschrijving | Notitie | Terug te vinden op plannen |
|--|--|---|
| Fiche 13: Metalen plat dak | Het metalen plat dak hebben we kunnen vaststellen boven de keuken, berging en badkamer. We kunnen niet zien wat er nog onder zit. | Plan 1.3: Zolder |

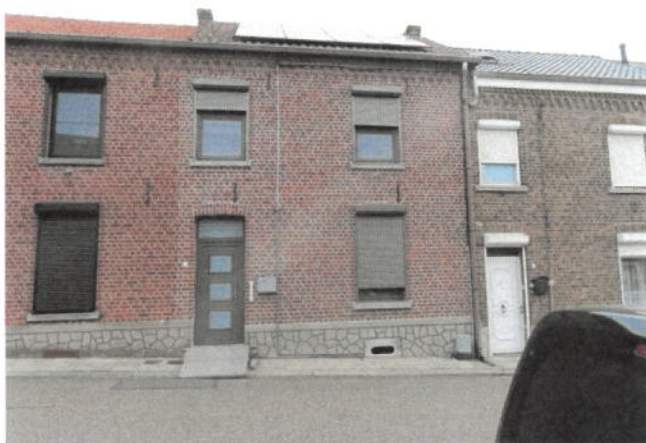
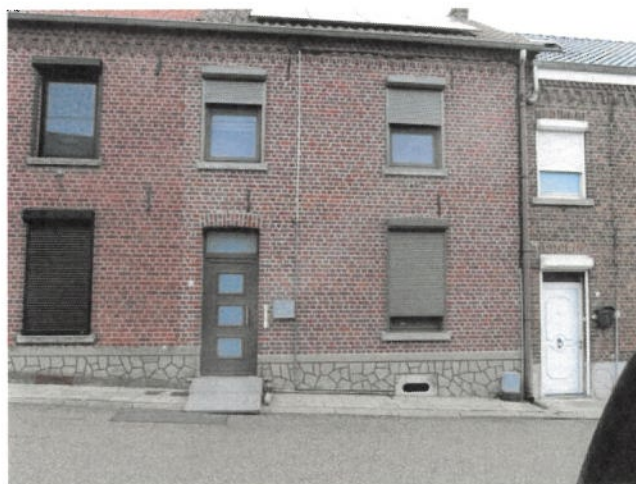
| Beschrijving | Notitie | Terug te vinden op plannen |
|--|--|---|
| Fiche 14: Lift aan de ingang | De lift aan de ingang van de woning is recent geplaatst en vertoont geen onderdelen die asbestverdacht kunnen zijn. | Plan 1.1: Gelijkvloers |

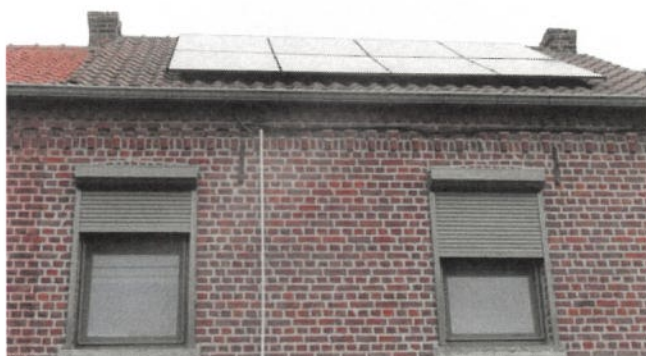
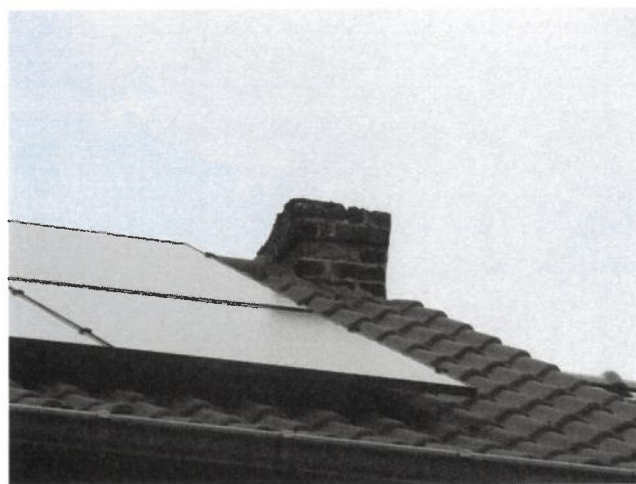
| Beschrijving | Notitie | Terug te vinden op plannen |
|--|--|---|
| Fiche 15: Dak met pannen | Het hoofddak boven de eerste verdieping zijn pannen. | Plan 1.3: Zolder |
