# Asbestinventarisatattest

Fabriekstraat 99/101, 3800 Sint-Truiden

Attestnummer : 20260704-000032.000

Uitgegeven op : 04.07.2026

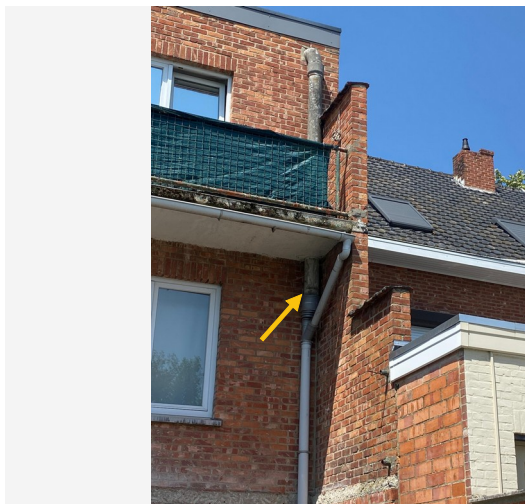
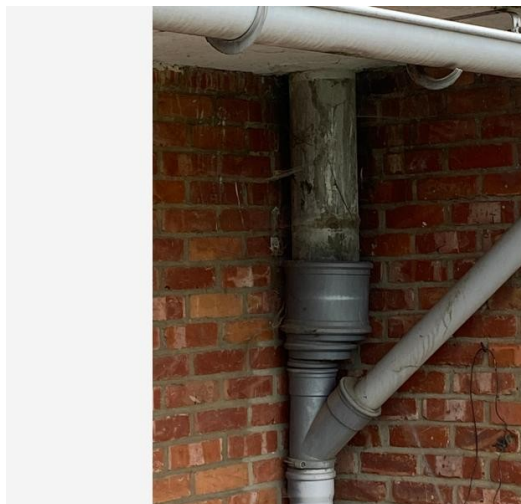
| Fiche 1: Cementbuis..... | 10 |

Het asbestmateriaal valt onder de mijlpaal van 2040.

| Eindbeoordeling materiaalisico | Laag materiaalisico en/of verlaagde kans op vezelvrijgave |
| Opmerking | moeilijk de staat van de buis in te schatten<br>de buis is zichtbaar vanop het terras van app 101 |

| Gebondenheid | Categorie 1: hechtgebonden in oorsprong |
| Asbestsoort (vezeltype) | Crocidoliet aanwezig |
| Asbestconcentratie | Laag (< 50%) |
| Afschermingsgraad van het gehele materiaal | Geheel of deels vrij aan de buitenlucht, maar geen contact met binnenlucht |
| Toestand van het materiaal | Licht beschadigd, licht verweerd. Intacte calciumsilicaatplaat of materiaal met categorie 3-gebondenheid |

| Beschrijving | Cementbuis |
| Hoeveelheid (lengte - omtrek - dikte - aantal) | <ul style="list-style-type: none"><li>• 0,85 m - 65,00 cm - 0,50 cm - 1 stuk</li></ul> |
| Opmerking | De exacte lengte kon niet worden vastgesteld. Behoort tot de gemeenschappelijk gebruikte delen |

- Zorg voor een veilig beheer. Vermijd het beschadigen van het asbestmateriaal. Controleer de toestand jaarlijks op wijzigingen.
- Voer bijkomende staalname(s) uit.

- Eenvoudige handelingen: mag via doe-het-zelf of door werknemer(s) met opleidingsattest eenvoudige handelingen  
Deze toepassing mag door een aannemer die over een opleidingsattest eenvoudige handelingen beschikt of door een particulier (doe-het-zelf), verwijderd worden indien er geen verhoogd risico op vrijgave van asbestvezels (max. concentratie 0,01 vezels/cm<sup>3</sup> - CODEX Art. VI.3-54) ontstaat en de toepassing voorafgaand wordt gefixeerd/bevochtigd. De individuele elementen moeten zonder machinale werktuigen (boormachine, slijpschijf, hogedrukreiniger, etc.) en zonder breken of gooien een voor een losgemaakt worden en dubbel en luchtdicht verpakt afgevoerd worden naar een erkend afvalpunt (recyclagepark). Daar moeten ze voorzichtig in de container voor asbestafval worden gelegd. Op het recyclagepark worden uitsluitend hechtgebonden asbestmaterialen aanvaard. Niet-hechtgebonden asbestmaterialen kunnen enkel bij een erkend asbestverwijderaar of asbestafvalverwerker worden aangeboden.

- Eenvoudige handelingen: enkel door erkend asbestverwijderaar  
Indien bovenstaande criteria worden overschreden:

Deze toepassing kan enkel door een erkende asbestverwijderaar verwijderd worden omdat er hier automatisch een verhoogd risico op vrijgave van asbestvezels (max. concentratie 0,01 vezels/cm<sup>3</sup> - CODEX - Art. VI.3-54) ontstaat. (Bron: VLAREM II: 6.4.0.1 par1, par2 en par3). Een erkend asbestverwijderaar moet ingeschakeld worden voor deze toepassingen die niet (kunnen) worden verwijderd door de couveuzekmethode, door hermetische zone of door de materialen beschreven in Vlare II, art. 6.4.0.1 par2. (Bron: Leidraad bij het Inspectieprotocol)

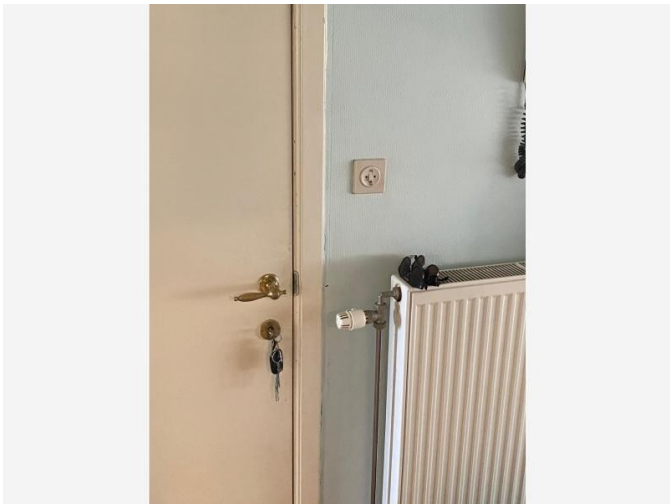
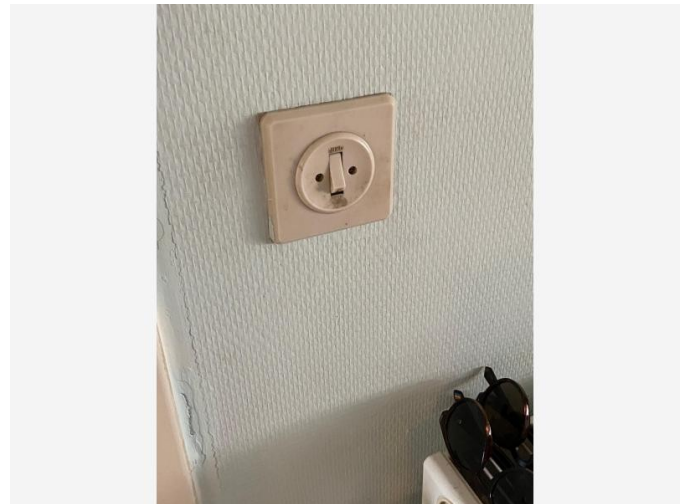
| Fiche 2: Bakeliet schakelmateriaal..... | 14 |

Het asbestmateriaal valt onder de mijlpaal van 2040.

gebruik deze voorzichtig zolang u deze niet vervang.

| Eindbeoordeling materiaalrisico | Laag materiaalrisico en/of verlaagde kans op vezelvrijgave |

| Gebondenheid | Categorie 1: hechtgebonden in oorsprong |
| Asbestsoort (vezeltype) | Crocidoliet aanwezig |
| Asbestconcentratie | Laag (< 50%) |
| Afschermingsgraad van het gehele materiaal | Geheel of deels vrij aan de binnenlucht, maar geen contact met binnenluchtstromen |
| Toestand van het materiaal | Onbeschadigd, niet verweerd |

| Beschrijving | Bakeliet schakelmateriaal |
| Hoeveelheid (oppervlakte - dikte - aantal) | <ul style="list-style-type: none"> <li>• 1,00 m<sup>2</sup> - 1,00 cm - 4 stuks</li> </ul> |
| Opmerking | <p>Deze oppervlakte werd niet gemeten, maar geschat op basis van een benadering voor alle aanwezig schakelmateriaal. Deze schatting mag niet worden gebruikt als maatstaf voor heffingen. Als deskundige hebben wij geverifieerd dat het materiaal inderdaad bakeliet betreft en geen harde PVC. Bakeliet wordt door ons beschouwd als een asbestverdachte toepassing, aangezien het in veel gevallen asbesthoudend is. We hebben echter geen staalname uitgevoerd om de functionaliteit van de schakelaars niet in gevaar te brengen.</p> |

- Zorg voor een veilig beheer. Vermijd het beschadigen van het asbestmateriaal. Controleer de toestand jaarlijks op wijzigingen.
- Voer bijkomende staalname(s) uit.

- Eenvoudige handelingen: mag via doe-het-zelf of door werknemer(s) met opleidingsattest eenvoudige handelingen  
Raadpleeg de actuele wetgeving op de website van OVAM. Onder strikte voorwaarden kan het eventueel toegestaan zijn om deze toepassing zelf te verwijderen. Bij twijfel wordt echter sterk aangeraden om een erkende asbestverwijderaar te raadplegen. Zorg er bovendien voor dat u zich goed informeert via de websites van OVAM en andere officiële bronnen over de persoonlijke beschermingsmaatregelen die nodig zijn en de richtlijnen voor het veilig verwijderen van asbest.

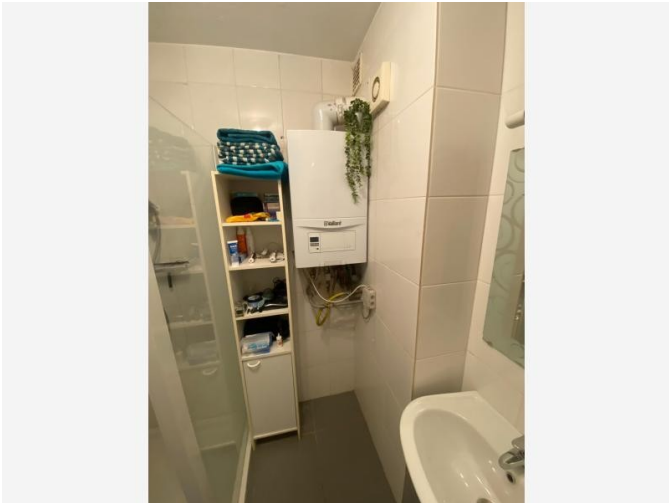
| Fiche 3: cv ketel..... | 18 |

**Reden:** Er is geen volledige risicobeoordeling mogelijk

**Uitleg van de asbestdeskundige:** ketel is een volledig gesloten model

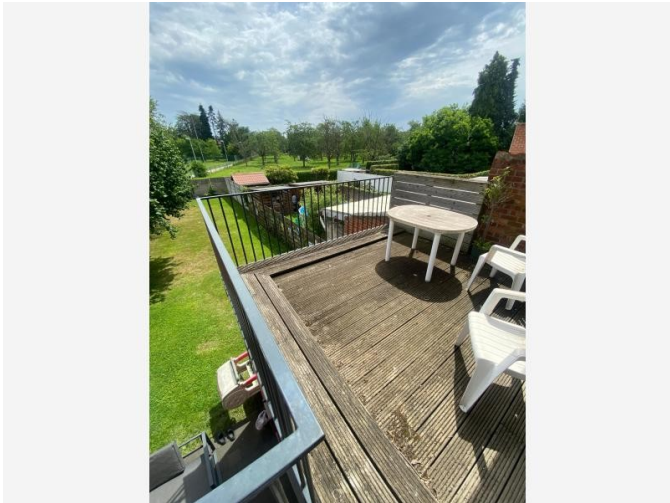
| Fiche 4: roofing terras..... | 19 |

**Reden:** Er is geen volledige risicobeoordeling mogelijk

**Uitleg van de asbestdeskundige:** Het terras is afgewerkt met bankirai. Tussen de planken door zie ik roofing.

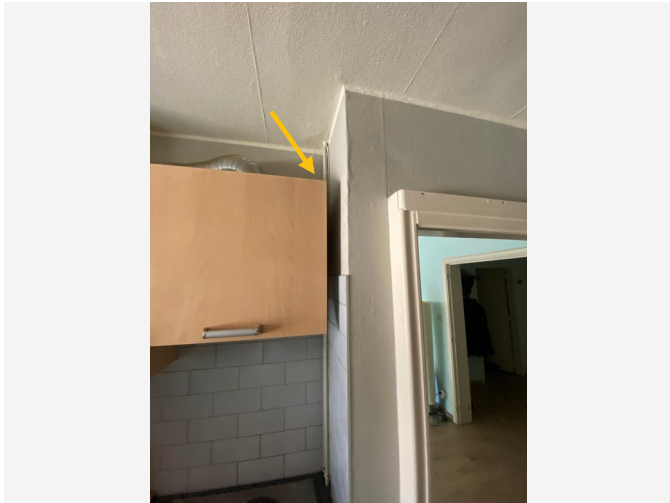
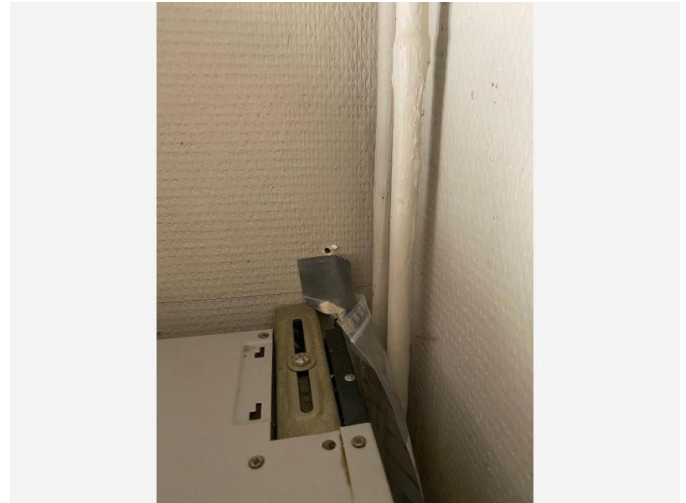
## Fiche 5: pleisterwerk wanden

Geen asbest

| # | Type | Referentie | Resultaat |
|---|---|---|---|
| 5.1 | Mengmonster | pw | Geen asbest |

| Beschrijving | pleisterwerk wanden |

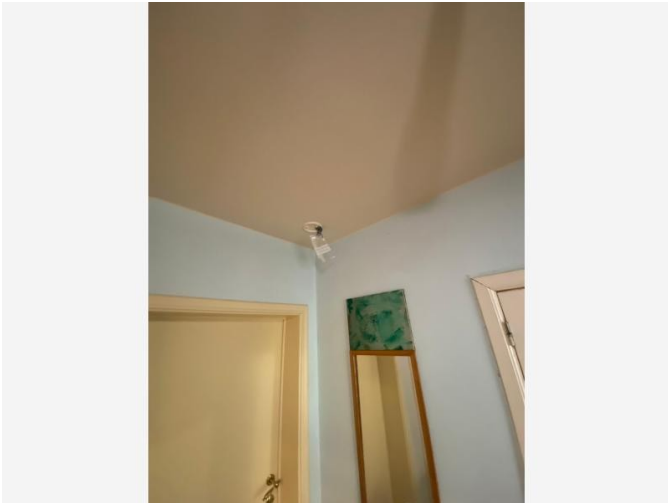
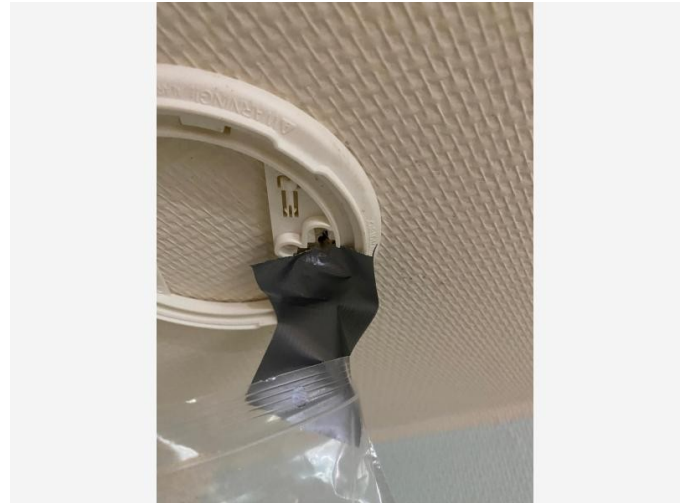
## Fiche 6: pleisterwerk plafond

Geen asbest

| # | Type | Referentie | Resultaat |
|---|---|---|---|
| 6.1 | Mengmonster | pp | Geen asbest |

| Beschrijving | pleisterwerk plafond |

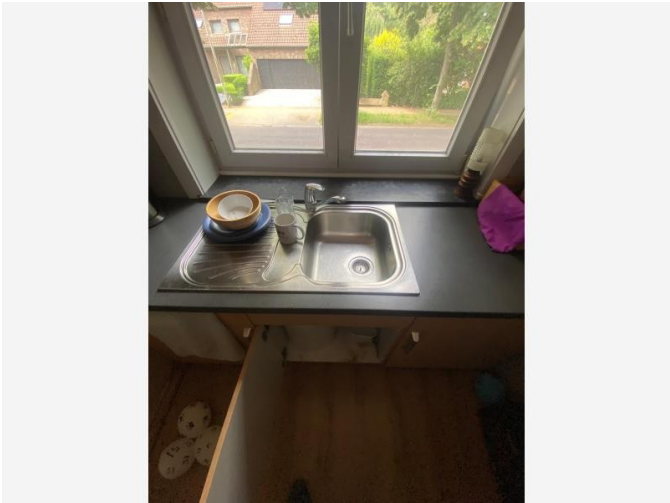
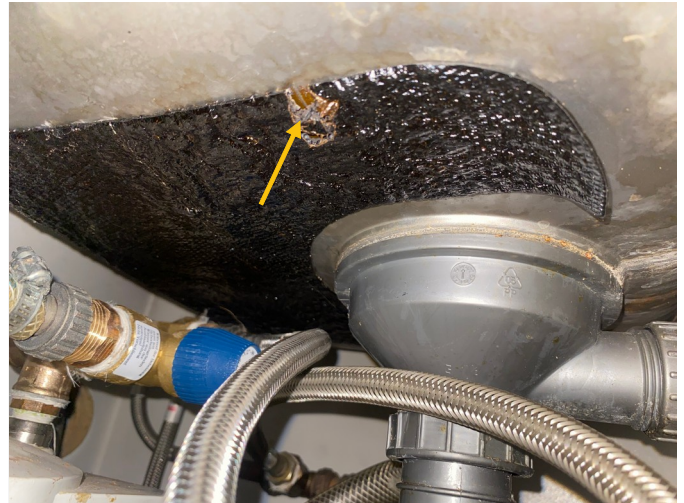
## Fiche 7: akoestisch vilt gootsteen

Geen asbest

| # | Type | Referentie | Resultaat |
|---|---|---|---|
| 7.1 | Puntmonster | roofing akoestisch vilt | Geen asbest |

| Beschrijving | akoestisch vilt gootsteen |

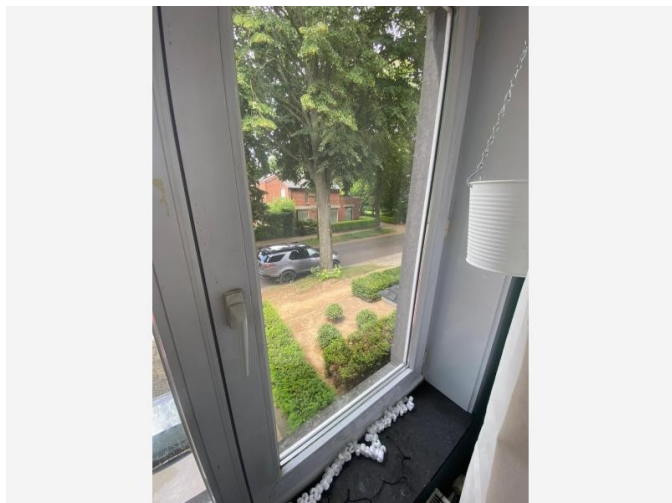
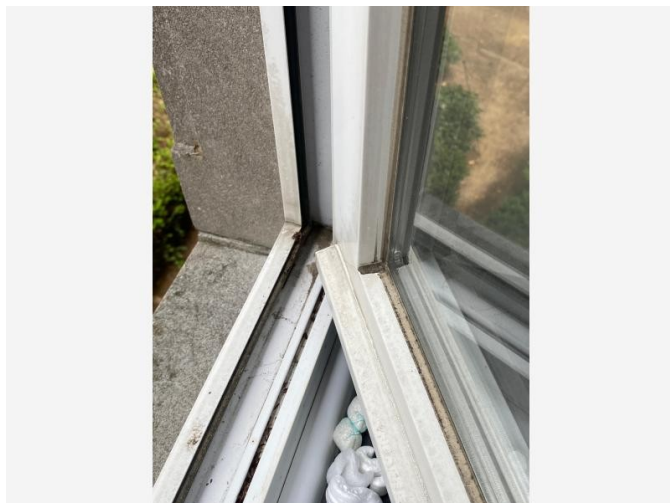
### Fiche 8: stopverf ramen pvc/glas

| Beschrijving | Notitie | Terug te vinden op plannen |
|---|---|---|
| Fiche 8: stopverf ramen pvc/glas | siliconen en/of rubbers | Plan 1.1: grondplan app 101 |

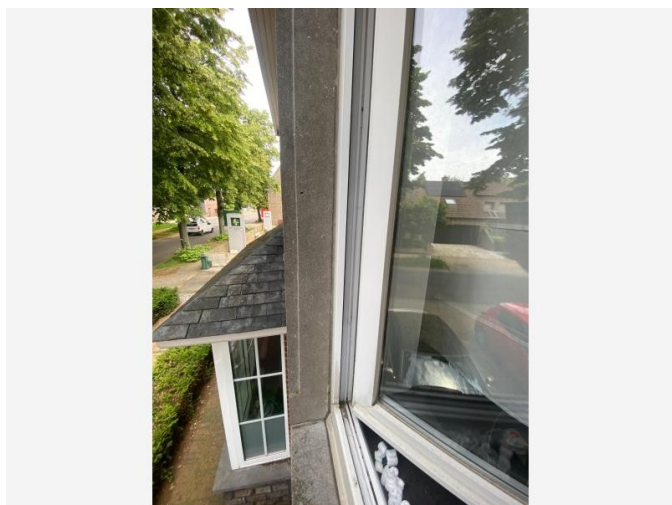
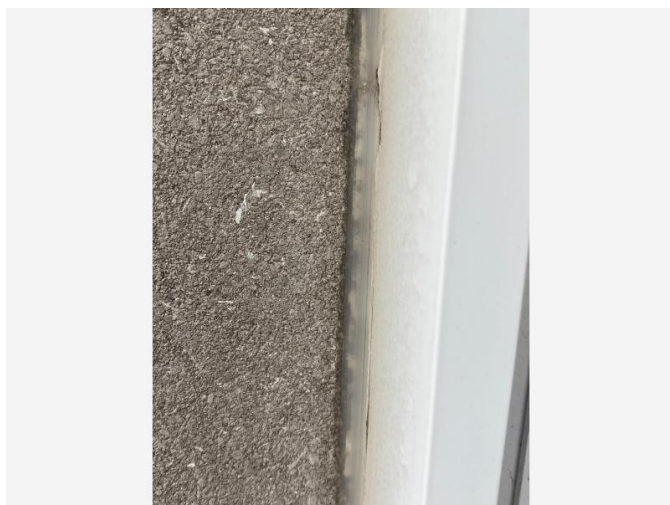
### Fiche 9: stopverf ramen gevel/pvc

| Beschrijving | Notitie | Terug te vinden op plannen |
|---|---|---|
| Fiche 9: stopverf ramen gevel/pvc | voegsel of siliconen | Plan 1.1: grondplan app 101 |

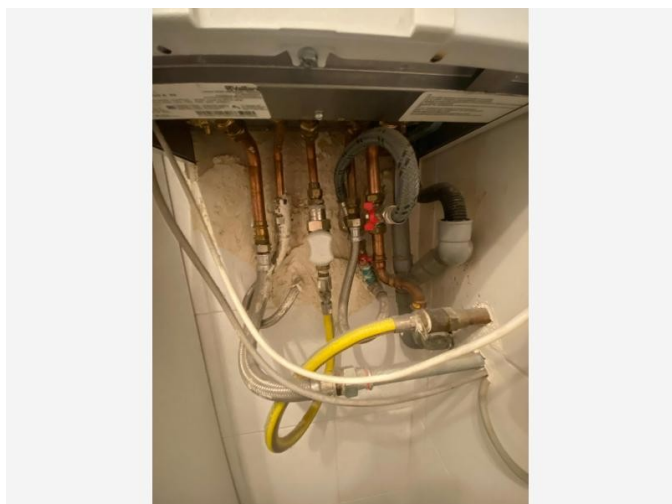
### Fiche 12: Leidingisolatie niet aanwezig

| Beschrijving | Notitie | Terug te vinden op plannen |
|---|---|---|
| Fiche 12: Leidingisolatie niet aanwezig | De leidingisolatie bevat geen waarneembare asbestverdachte materialen. | - |
