# Asbestinventarisatetest

Fabriekstraat 99/201, 3800 Sint-Truiden

Attestnummer : 20260704-000035.000

**Asbestveilig** (maar niet asbestvrij)

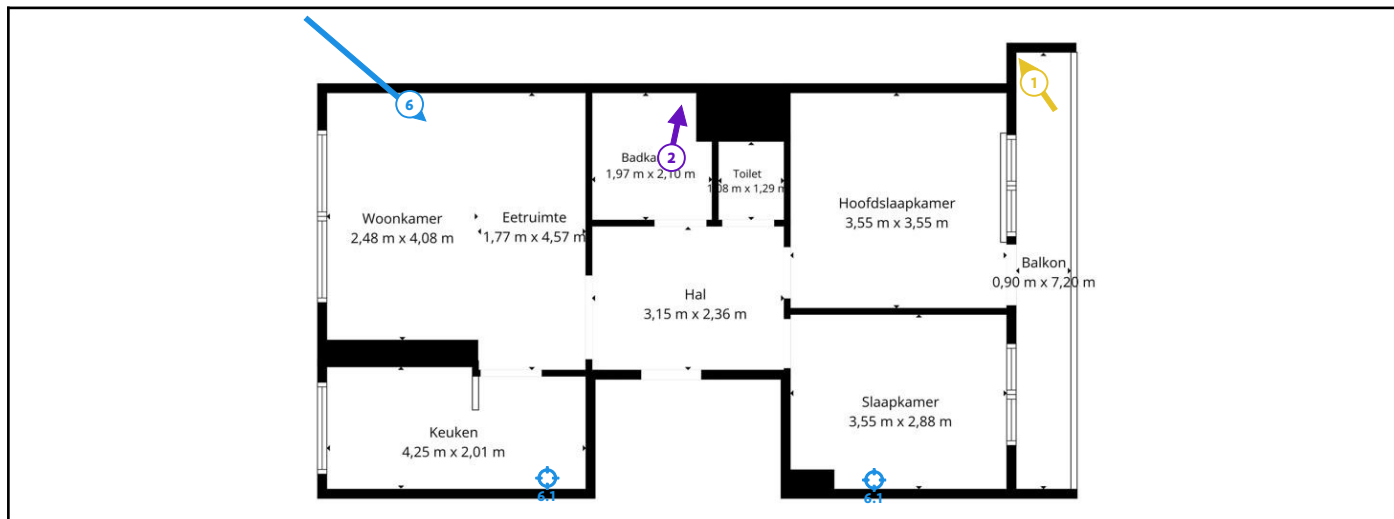
## Plan 1.1: grondplan app 201

| Beschrijving | Type | Actie |
|---|---|---|
| 1. Cementbuis | Asbestmateriaal | Zorgvuldig beheren |
| 2. cv ketel | Beperking | - |

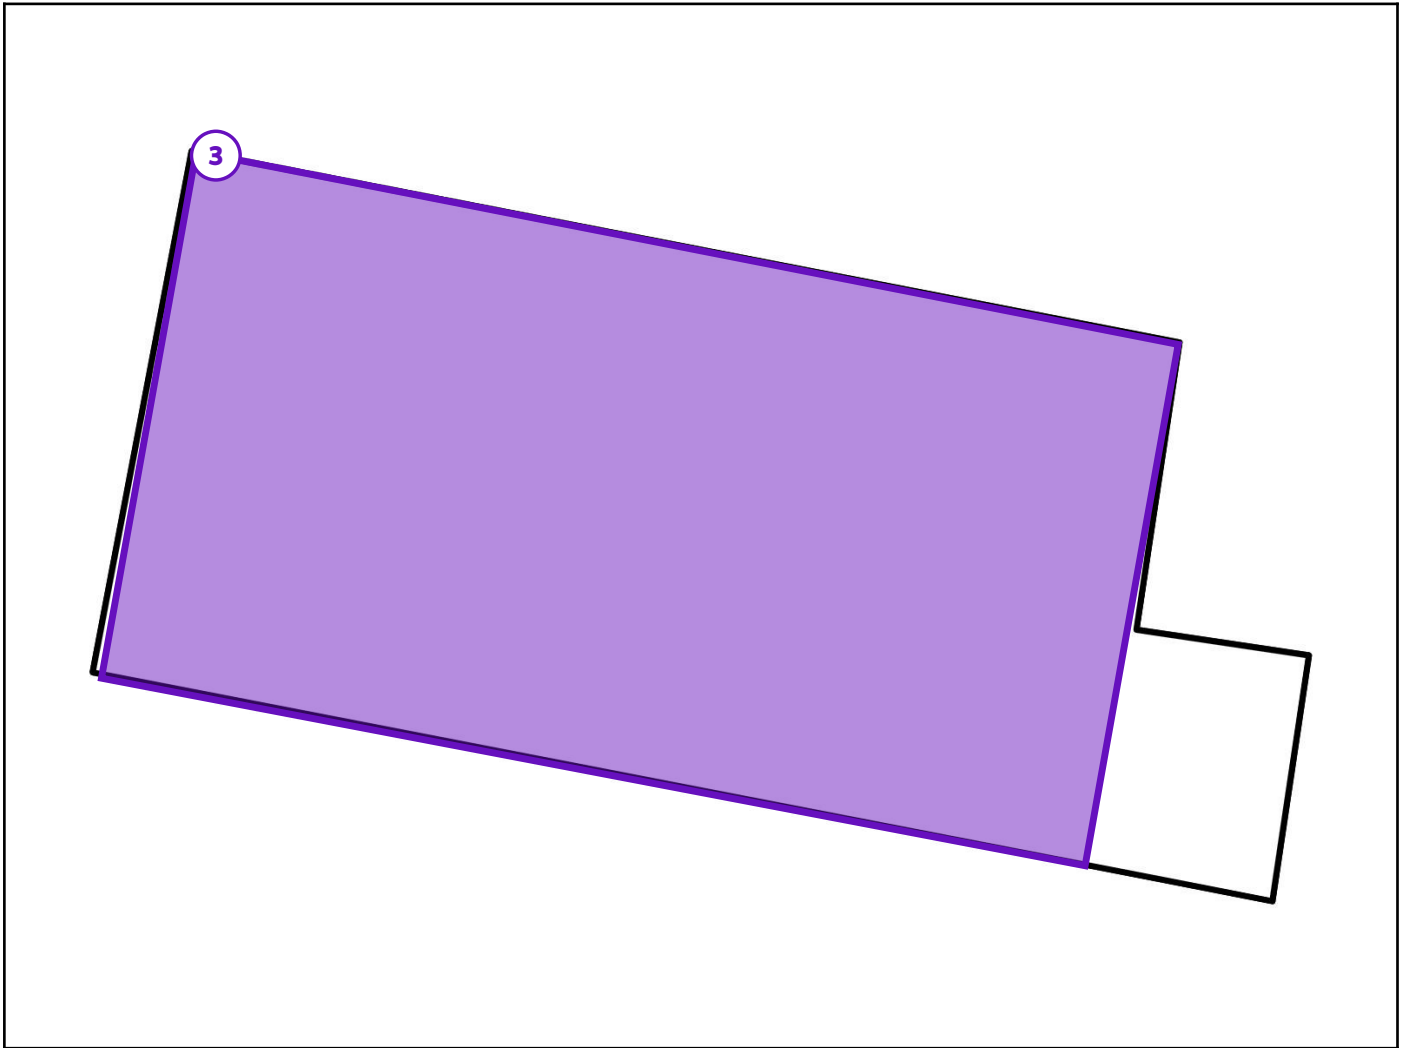
## Plan 1.3: Hoofdgebouw plan dak

| Beschrijving | Type | Actie |
|---|---|---|
| 3. Dakbedekking van het appartementsgebouw | Beperking | - |

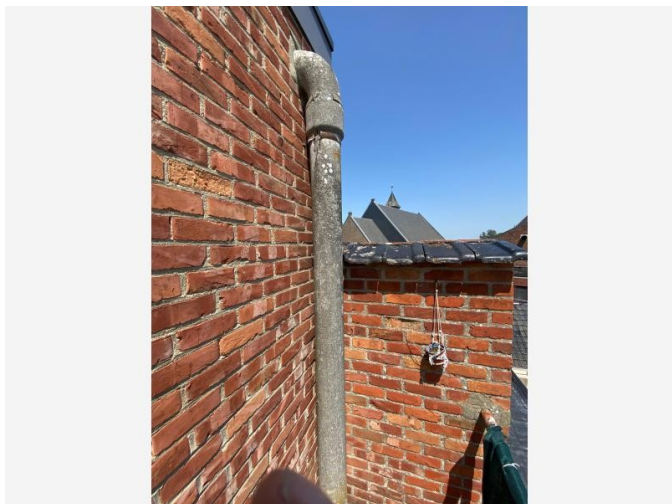
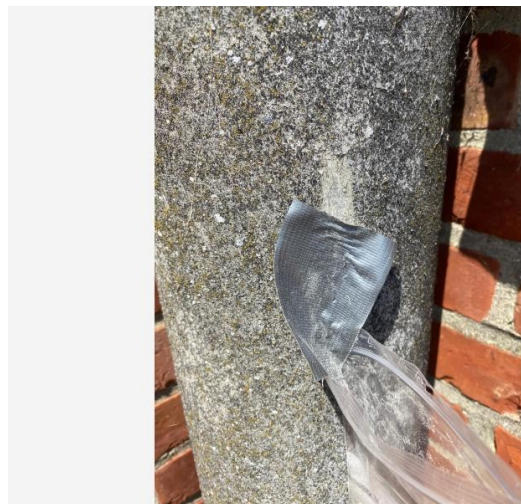
Het asbestmateriaal valt onder de mijlpaal van 2040.

| Eindbeoordeling materiaalrisico | Laag materiaalrisico en/of verlaagde kans op vezelvrijgave |

| Gebondenheid | Categorie 1: hechtgebonden in oorsprong |
| Asbestsoort (vezeltype) | Crocidoliet aanwezig |
| Asbestconcentratie | Laag (< 50%) |
| Afschermingsgraad van het gehele materiaal | Geheel of deels vrij aan de buitenlucht, maar geen contact met binnenlucht |
| Toestand van het materiaal | Licht beschadigd, licht verweerd. Intacte calciumsilicaatplaat of materiaal met categorie 3-gebondenheid |

| Beschrijving | Cementbuis |
| Opmerking | De exacte lengte kon niet worden vastgesteld. |

Zorgvuldig beheren

- Zorg voor een veilig beheer. Vermijd het beschadigen van het asbestmateriaal. Controleer de toestand jaarlijks op wijzigingen.
- Voer bijkomende staalname(s) uit.

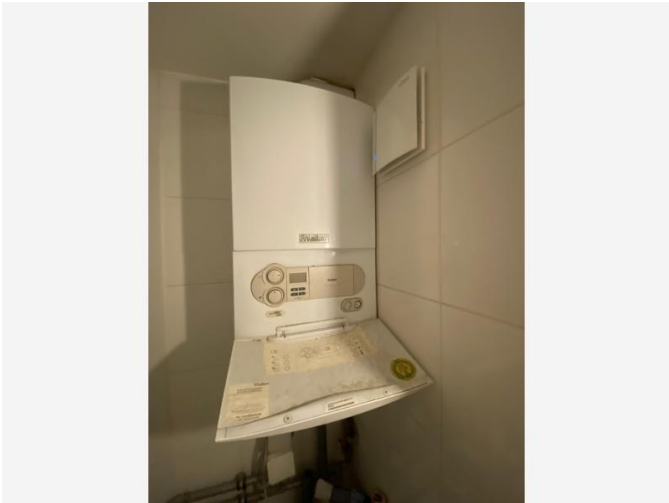
**Reden:** Er is geen volledige risicobeoordeling mogelijk

**Uitleg van de asbestdeskundige:** ketel is een volledig gesloten model

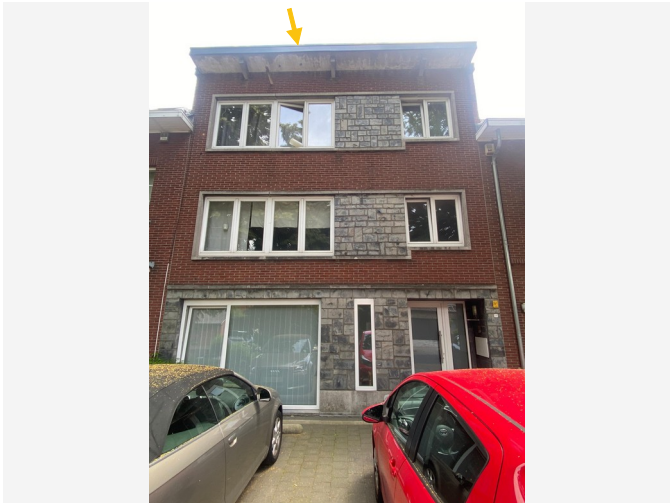
**Reden:** Het te onderzoeken materiaal situeert zich hoger dan 3,50 m te rekenen vanaf een veilige ondergrond

**Uitleg van de asbestdeskundige:** Toepassingen op een hoogte van meer dan 350cm vanaf een veilige ondergrond, maken geen deel uit van de te onderzoeken toepassingen in het kader van een niet-destructief asbestinventarisatetest.

Behoort tot de gemeenschappelijk gebruikte delen

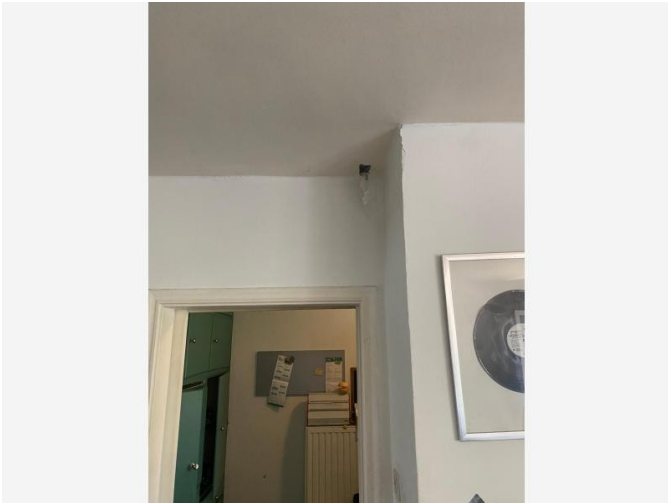
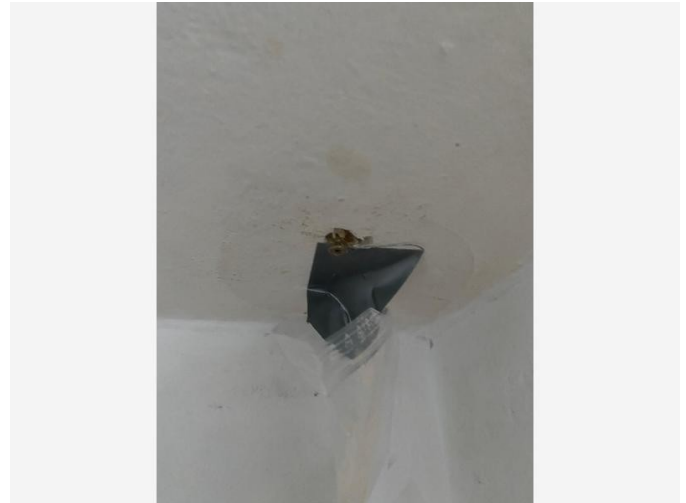
## Fiche 5: pleisterwerk plafond

Geen asbest

| # | Type | Referentie | Resultaat |
|---|---|---|---|
| 5.1 | Mengmonster | pp | Geen asbest |

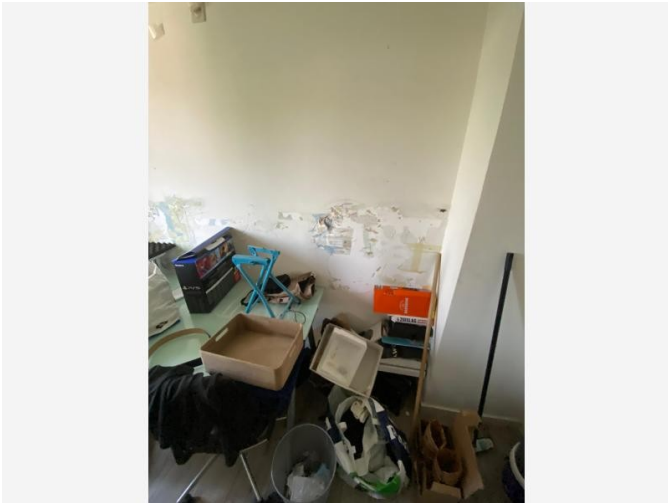
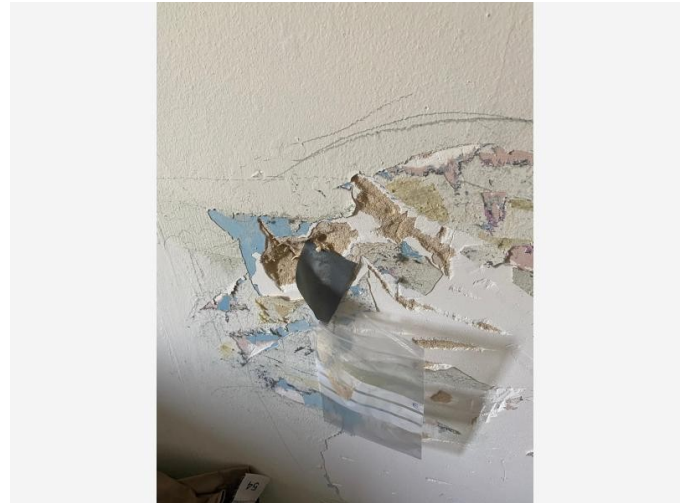
## Fiche 6: pleisterwerk wanden

Geen asbest

| # | Type | Referentie | Resultaat |
|---|---|---|---|
| 6.1 | Mengmonster | pw | Geen asbest |

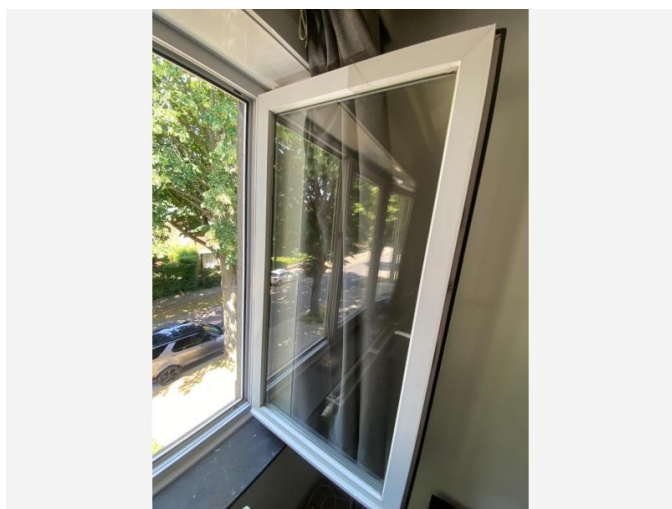
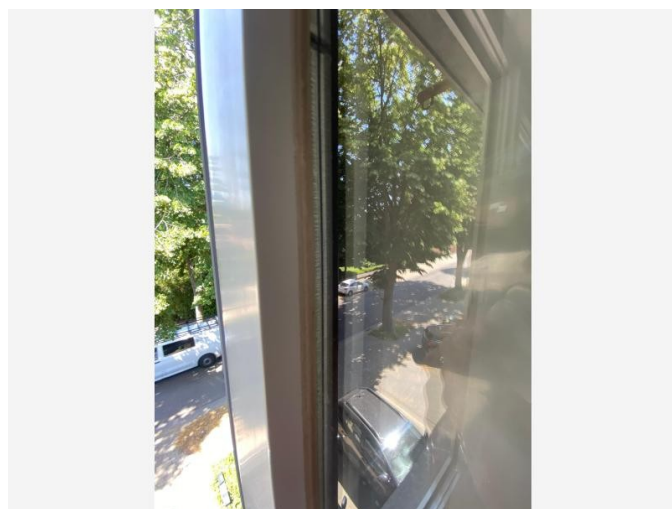
### Fiche 7: stopverf ramen pvc/glas

| Beschrijving | Notitie | Terug te vinden op plannen |
|---|---|---|
| Fiche 7: stopverf ramen pvc/glas | rubbers en siliconen | - |

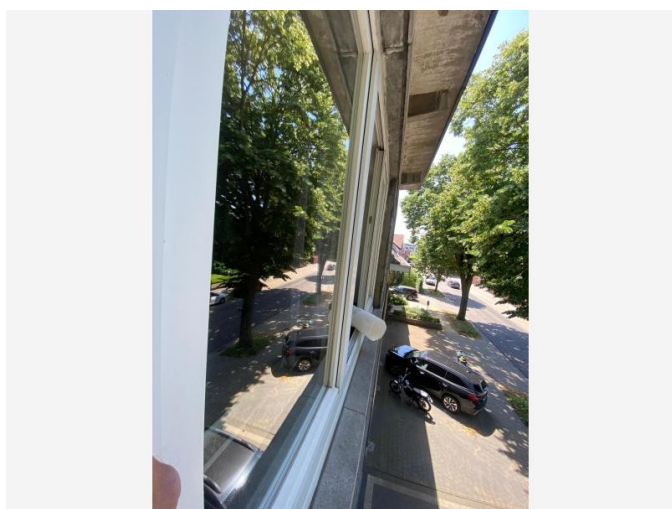
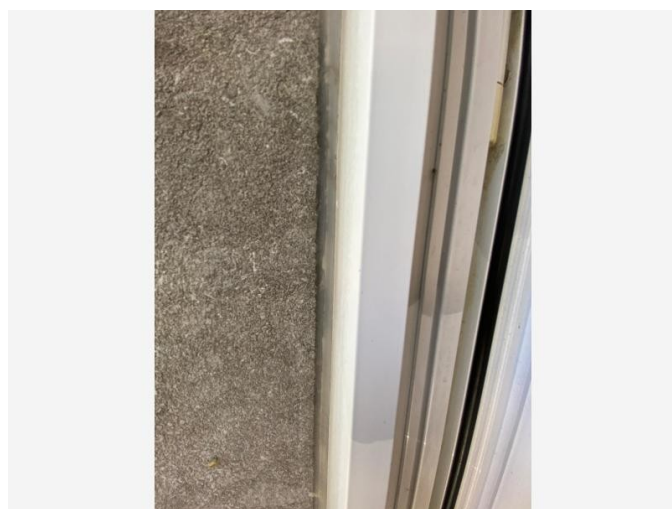
### Fiche 8: stopverf ramen gevel/raam

| Beschrijving | Notitie | Terug te vinden op plannen |
|---|---|---|
| Fiche 8: stopverf ramen gevel/raam | siliconen of voegmortel | - |

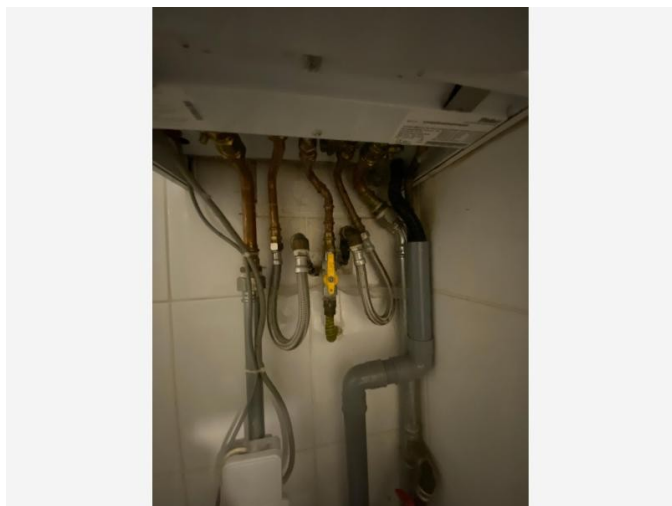
### Fiche 9: Leidingisolatie niet aanwezig

| Beschrijving | Notitie | Terug te vinden op plannen |
|---|---|---|
| Fiche 9: Leidingisolatie niet aanwezig | De leidingisolatie bevat geen waarneembare asbestverdachte materialen in het appartement. | - |
