# Asbestinventarisat attest

Fabriekstraat 99, 3800 Sint-Truiden  
Gemeenschappelijke delen

Attestnummer : 20260704-000037.000

Uitgegeven op : 04.07.2026

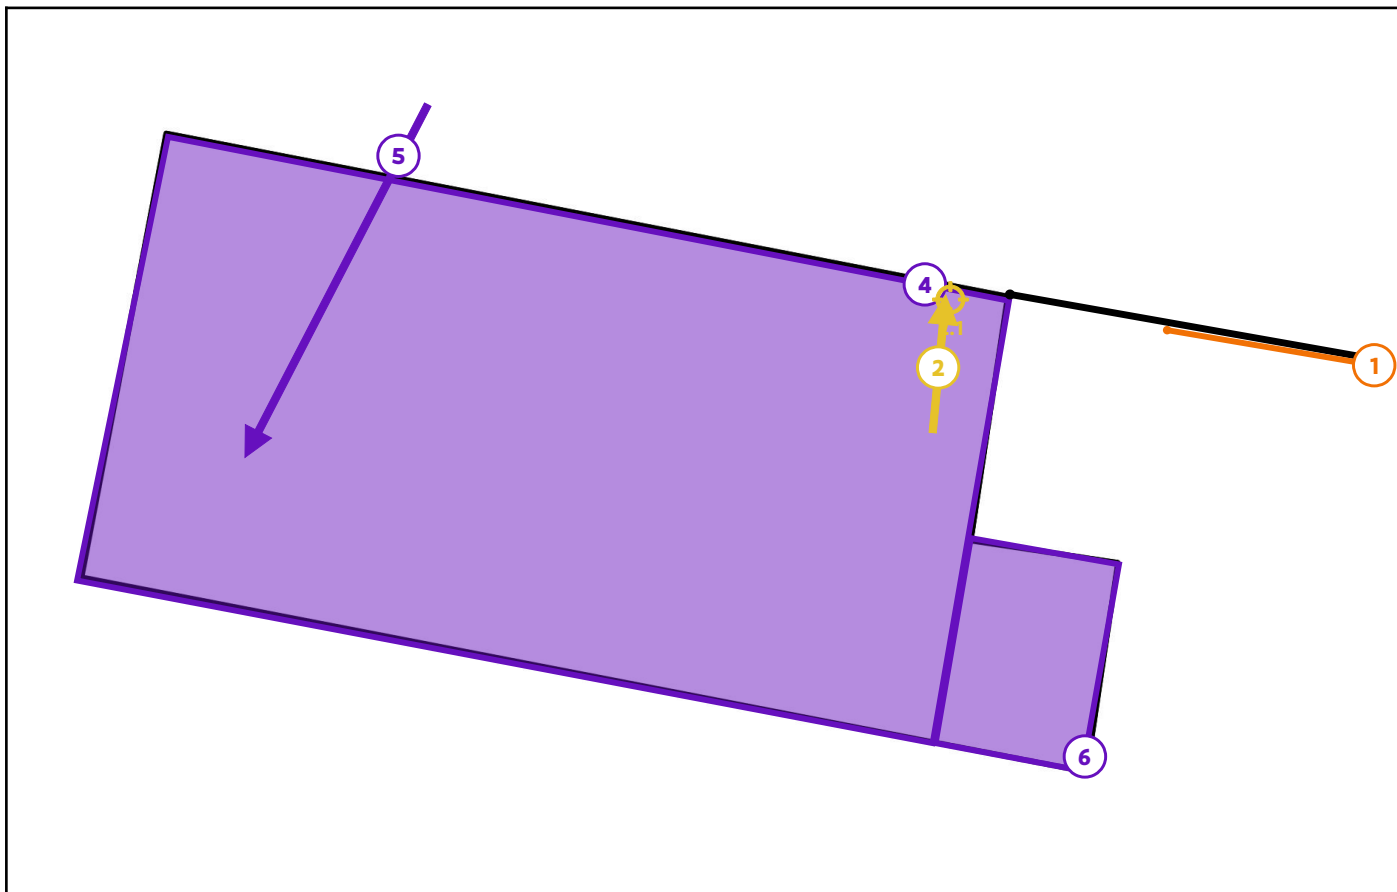
## Plan 1.7: Hoofdgebouw plan

| Beschrijving | Type | Actie |
|---|---|---|
| 1. deksteen asbestcement | Asbestmateriaal | Verwijderen |
| 2. Cementbuis | Asbestmateriaal | Zorgvuldig beheren |

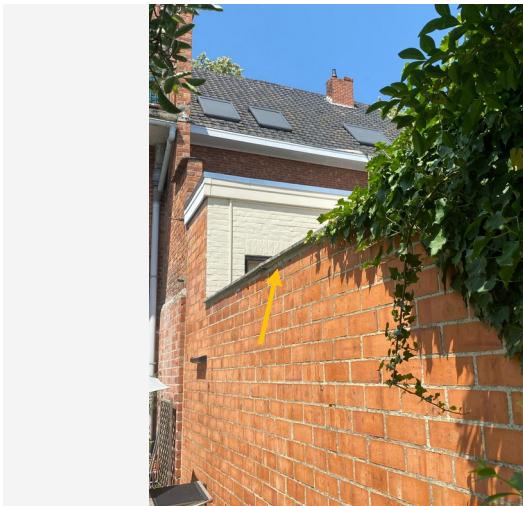
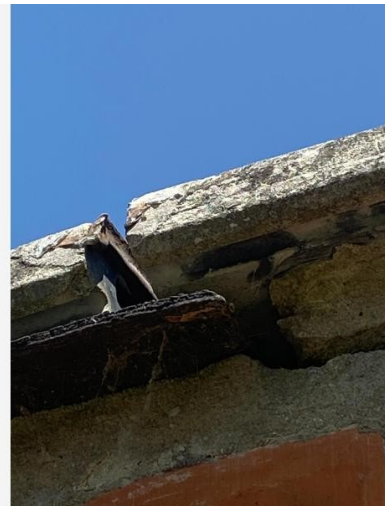
Het asbestmateriaal valt onder de mijlpaal van 2040.

| Eindbeoordeling materiaalrisico | Verhoogd materiaalrisico en/of verhoogde kans op vezelvrijgave |

| Asbestsoort (vezeltype) | Crocidoliet aanwezig |
| Toestand van het materiaal | Matig beschadigd, matig verweerd |

| Beschrijving | deksteen asbestcement |
| Asbestmateriaal | Deksteen, muurkap - Hol |
| Opmerking | <p>De hoeveelheid is een zo nauwkeurig mogelijke opmeting, waar evenwel kleine afwijkingen op mogelijk zijn.</p> <p>Het is niet duidelijk van wie de eigenaar van de gemeenschappelijke muur is, daarom werd er geen staalname gedaan</p> |

Verwijderen

- Zorg voor een veilig beheer. Vermijd het beschadigen van het asbestmateriaal. Controleer de toestand jaarlijks op wijzigingen.
- Voer bijkomende staalname(s) uit.

- Eenvoudige handelingen: mag via doe-het-zelf of door werknemer(s) met opleidingsattest eenvoudige handelingen  
Deze toepassing mag door een aannemer die over een opleidingsattest eenvoudige handelingen beschikt of door een particulier (doe-het-zelf), verwijderd worden indien er geen verhoogd risico op vrijgave van asbestvezels (max. concentratie 0,01 vezels/cm<sup>3</sup> - CODEX Art. VI.3-54) ontstaat en de toepassing voorafgaand wordt gefixeerd/bevochtigd. De individuele elementen moeten zonder machinale werktuigen (boormachine, slijpschijf, hogedrukreiniger, etc.) en zonder breken of gooien een voor een losgemaakt worden en dubbel en luchtdicht verpakt afgevoerd worden naar een erkend afvalpunt (recyclagepark). Daar moeten ze voorzichtig in de container voor asbestafval worden gelegd. Op het recyclagepark worden uitsluitend hechtgebonden asbestmaterialen aanvaard. Niet-hechtgebonden asbestmaterialen kunnen enkel bij een erkend asbestverwijderaar of asbestafvalverwerker worden aangeboden.

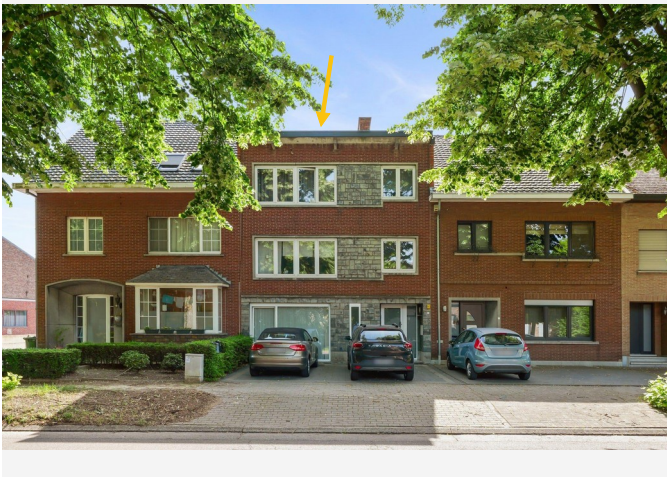
**Reden:** Het te onderzoeken materiaal situeert zich hoger dan 3,50 m te rekenen vanaf een veilige ondergrond

**Uitleg van de asbestdeskundige:** dak niet zichtbaar

plafond +2 is gepleisterd

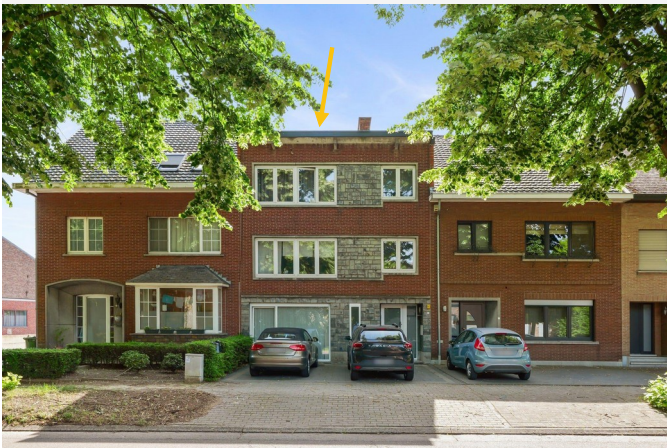
**Reden:** Het te onderzoeken materiaal situeert zich hoger dan 3,50 m te rekenen vanaf een veilige ondergrond

**Uitleg van de asbestdeskundige:** Toepassingen op een hoogte van meer dan 350cm vanaf een veilige ondergrond, maken geen deel uit van de te onderzoeken toepassingen in het kader van een niet-destructief asbestinventarisatetest.

Behoort tot de gemeenschappelijk gebruikte delen

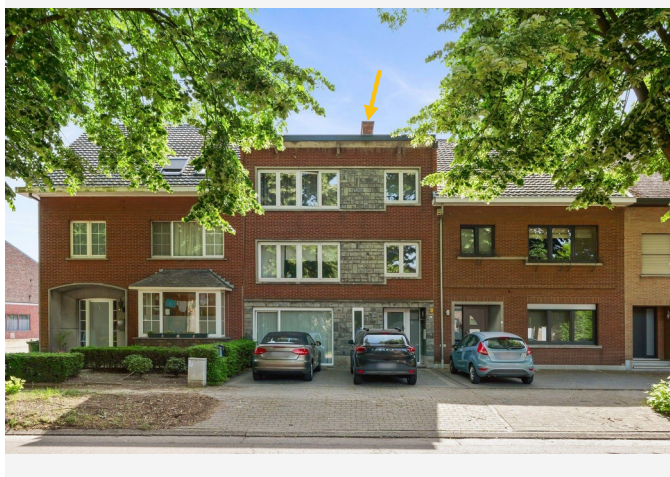
**Reden:** Het te onderzoeken materiaal situeert zich hoger dan 3,50 m te rekenen vanaf een veilige ondergrond

**Uitleg van de asbestdeskundige:** te hoog om te inspecteren

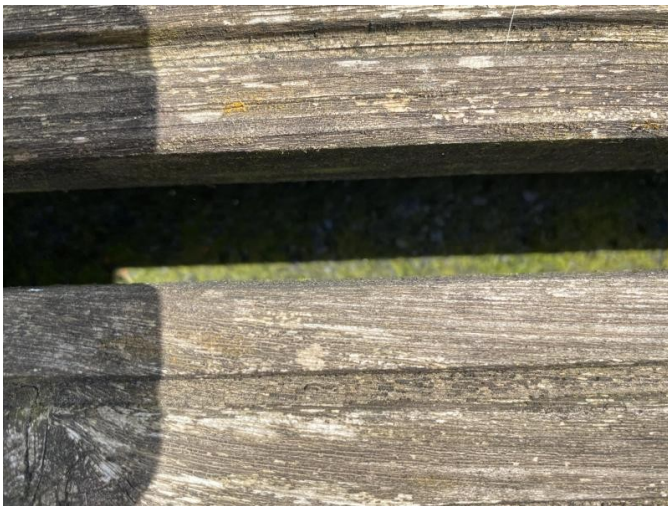
**Reden:** Er is geen volledige risicobeoordeling mogelijk

**Uitleg van de asbestdeskundige:** Het terras app 101 dat dient als dak voor slaapkamer app 001 is afgewerkt roofing en bankirai. Tussen de planken door zie ik roofing. Behoort ook tot de gemeenschappelijk gebruikte delen

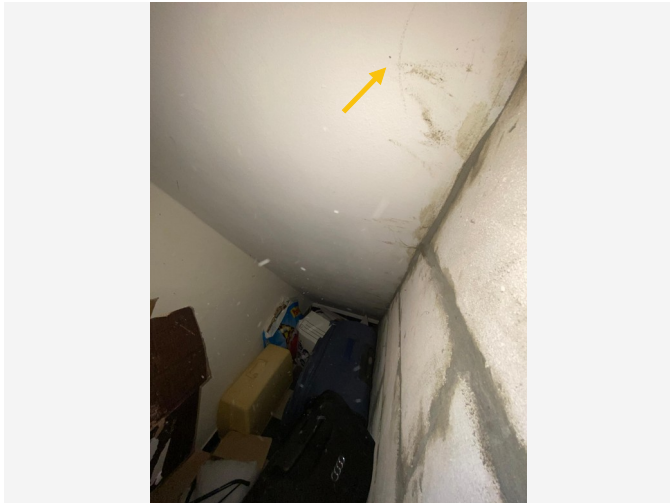
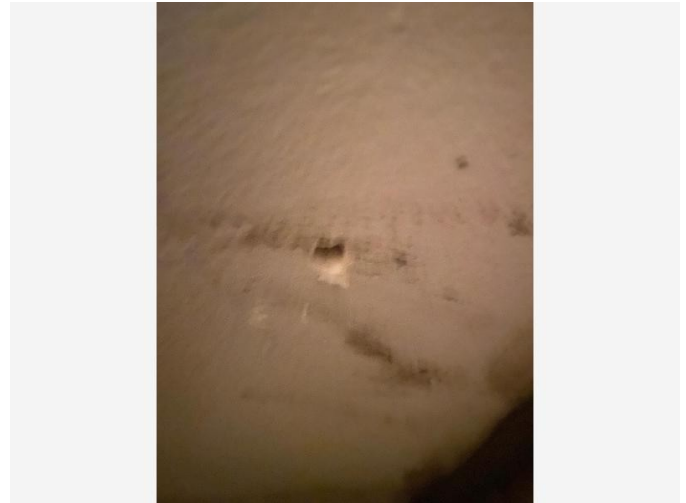
## Fiche 7: pleisterwerk plafonds

Geen asbest

| # | Type | Referentie | Resultaat |
|---|---|---|---|
| 7.1 | Mengmonster | pp | Geen asbest |

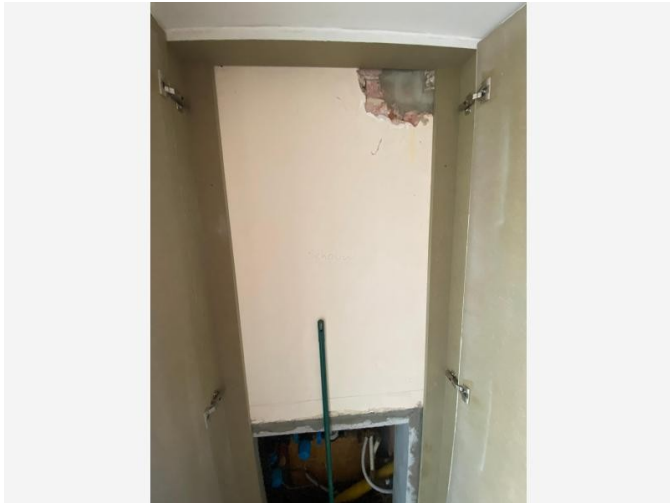
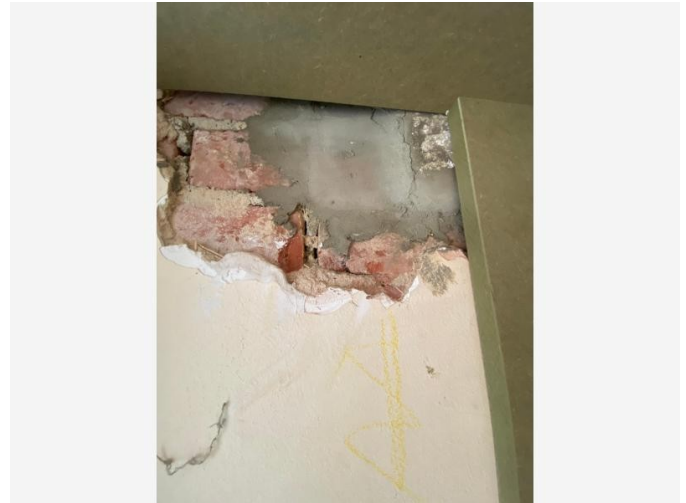
## Fiche 8: pleisterwerk wanden

Geen asbest

| # | Type | Referentie | Resultaat |
|---|---|---|---|
| 8.1 | Mengmonster | pw | Geen asbest |

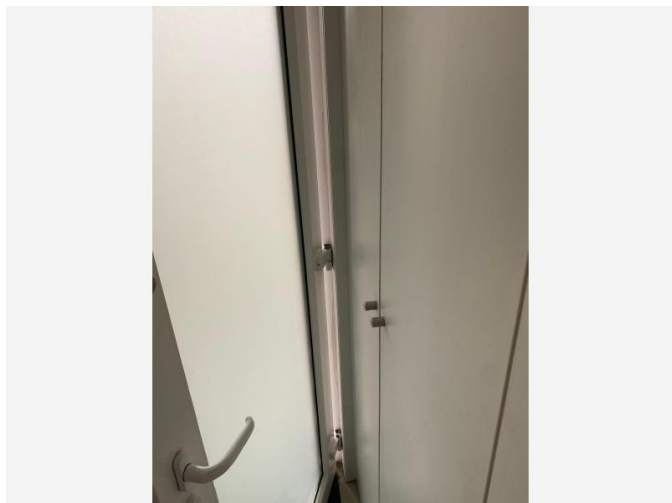
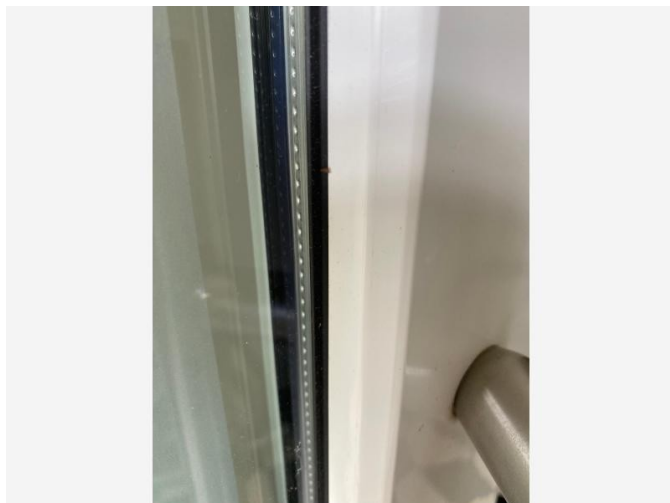
### Fiche 9: stopverf ramen pvc/glas

| Beschrijving | Notitie | Terug te vinden op plannen |
|---|---|---|
| Fiche 9: stopverf ramen pvc/glas | rubbers | Plan 1.1: gelijkvloers |

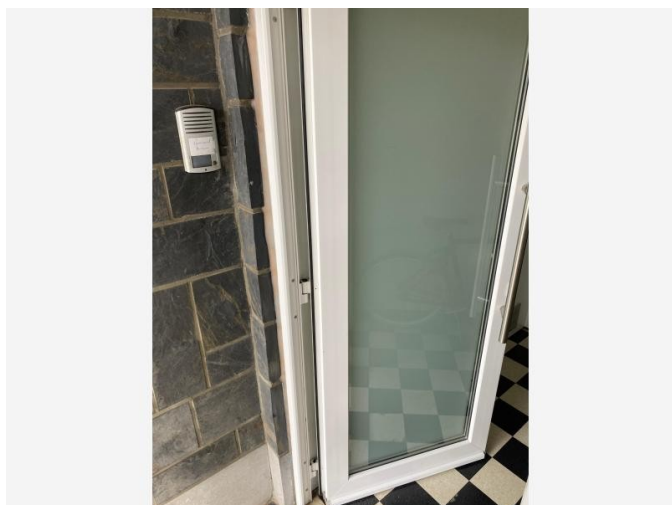
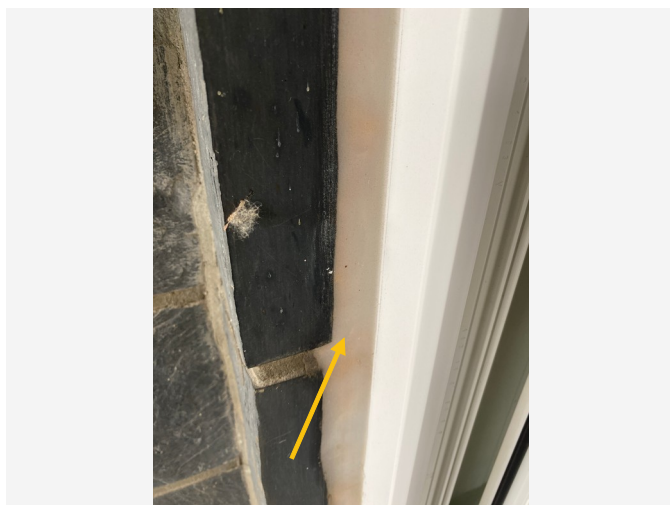
### Fiche 10: stopverf ramen gevel/pvc

| Beschrijving | Notitie | Terug te vinden op plannen |
|---|---|---|
| Fiche 10: stopverf ramen gevel/pvc | siliconen | Plan 1.1: gelijkvloers |
