# Asbestinventarisatetest

Linterseweg 61, 3440 Zoutleeuw

Attestnummer : 20230317-000240.000

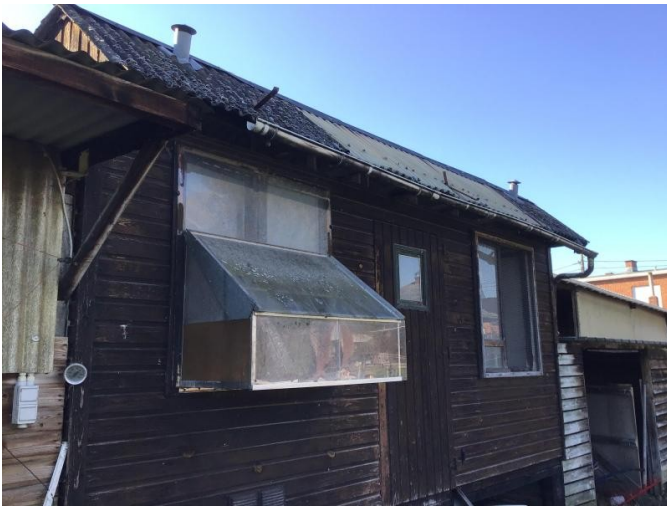
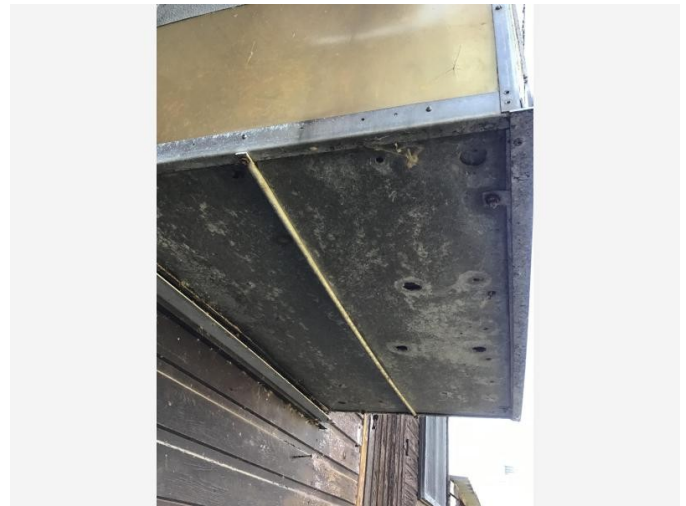
Het asbestmateriaal valt onder de mijlpaal van 2040.

Verwijderen

| Eindbeoordeling materiaalrisico | Verhoogd materiaalrisico en/of verhoogde kans op vezelvrijgave |

| Asbestsoort (vezeltype) | Crocidoliet aanwezig |
| Toestand van het materiaal | Matig beschadigd, matig verweerd |

| Beschrijving | Plaat spoetnik duivenhok |

- Verwijder dit asbestmateriaal zo snel mogelijk. Volg de toestand goed op.

- Eenvoudige handelingen: mag via doe-het-zelf of door werknemer(s) met opleidingsattest eenvoudige handelingen  
Hechtgebonden buitentoepassing die veilig te verwijderen valt onder de noemer eenvoudige handelingen.

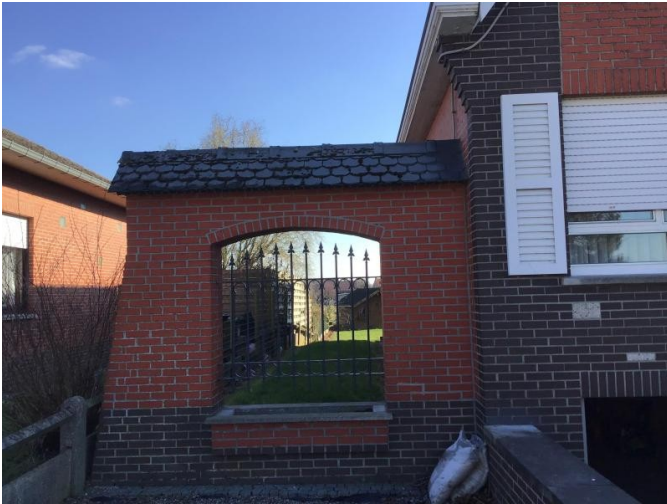
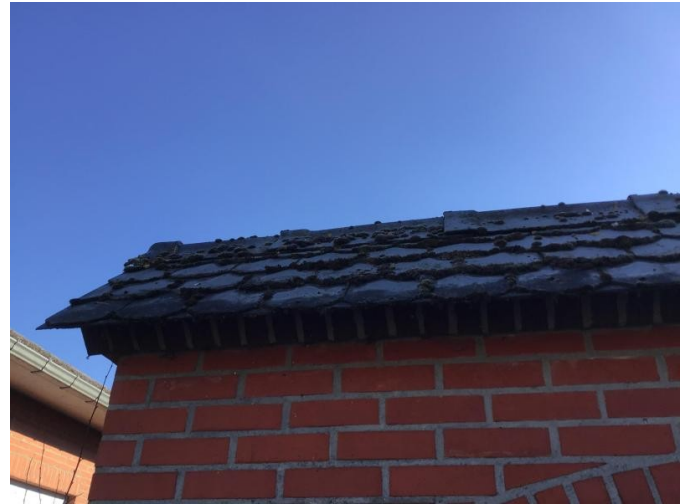
Het asbestmateriaal valt onder de mijlpaal van 2034.

Verwijderen

| Eindbeoordeling materiaalrisico | Verhoogd materiaalrisico en/of verhoogde kans op vezelvrijgave |

| Asbestsoort (vezeltype) | Crocidoliet aanwezig |
| Toestand van het materiaal | Matig beschadigd, matig verweerd |

| Beschrijving | Leien sierboog |

- Verwijder dit asbestmateriaal zo snel mogelijk. Volg de toestand goed op.
- Hemelwater dat afspoelt van asbestcement daken of gevels kan asbestdeeltjes bevatten. Gebruik het enkel voor gesloten circuits (bv. spoelen toiletten). Reinig na het vervangen van het dak of de gevel de dakgoten en regenwaterput of -ton om asbesthoudend sediment of slib te verwijderen

- Eenvoudige handelingen: mag via doe-het-zelf of door werknemer(s) met opleidingsattest eenvoudige handelingen  
Hechtgebonden buitentoepassing die veilig te verwijderen valt onder de noemer eenvoudige handelingen.

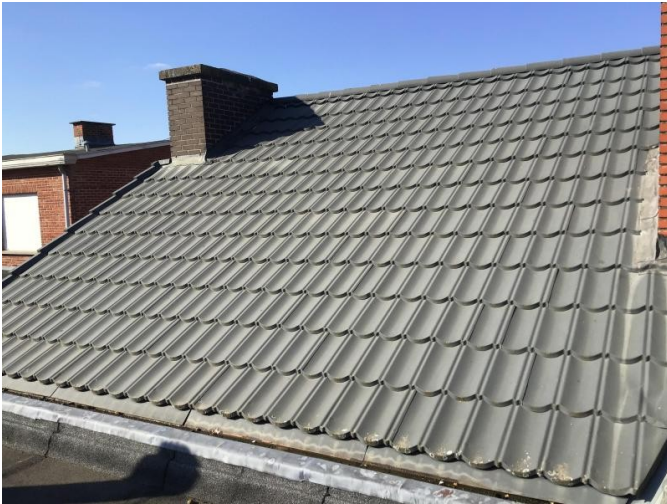
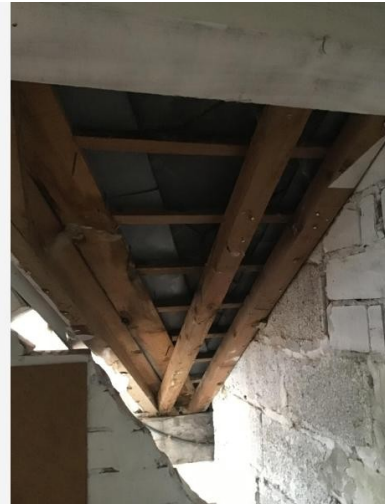
Het asbestmateriaal valt onder de mijlpaal van 2034.

Verwijderen

| Eindbeoordeling materiaalarisico | Verhoogd materiaalarisico en/of verhoogde kans op vezelvrijgave |

| Toestand van het materiaal | Licht beschadigd, licht verweerd. Intact materiaal type Pical – asbestboard of categorie III 'gebondenheid' |

| Beschrijving | Leien dakbedekking woning |

| Opmerking | Leien zitten ingekapseld tussen nieuwe dakplaten en isolatie zolder. |

- Zorg voor een veilig beheer. Vermijd het beschadigen van het asbestmateriaal. Controleer de toestand jaarlijks op wijzigingen.
- Scherm in afwachting van verwijdering het asbestmateriaal af van luchtstromingen en verstoring: bijvoorbeeld door het te verpakken, te fixeren, af te dekken, signalisatie - afbakening aan te brengen, ...
- Zorg voor een veilig beheer en verwijder dit asbestmateriaal wanneer het bij werken eenvoudig bereikbaar wordt. Controleer de toestand jaarlijks op wijzigingen.

- Eenvoudige handelingen: mag via doe-het-zelf of door werknemer(s) met opleidingsattest eenvoudige handelingen  
Hechtgebonden buitentoepassing die veilig te verwijderen valt onder de noemer eenvoudige handelingen.

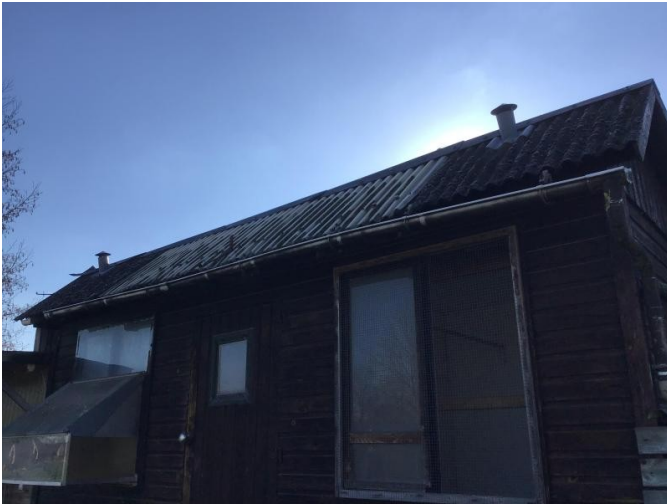
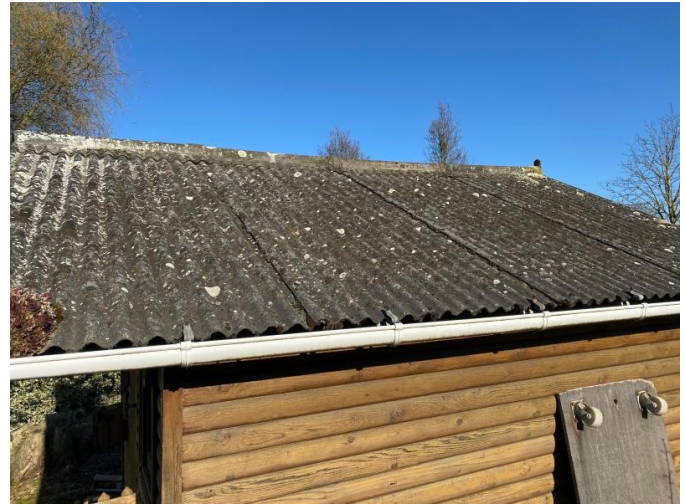
Het asbestmateriaal valt onder de mijlpaal van 2034.

Verwijderen

| Eindbeoordeling materiaalarisico | Verhoogd materiaalarisico en/of verhoogde kans op vezelvrijgave |

| Toestand van het materiaal | Matig beschadigd, matig verweerd |

| Beschrijving | Golfplaten dak |

- Verwijder dit asbestmateriaal zo snel mogelijk. Volg de toestand goed op.
- Hemelwater dat afspoelt van asbestcement daken of gevels kan asbestdeeltjes bevatten. Gebruik het enkel voor gesloten circuits (bv. spoelen toiletten). Reinig na het vervangen van het dak of de gevel de dakgoten en regenwaterput of -ton om asbesthoudend sediment of slib te verwijderen

- Eenvoudige handelingen: mag via doe-het-zelf of door werknemer(s) met opleidingsattest eenvoudige handelingen  
Hechtgebonden buitentoepassing die veilig te verwijderen valt onder de noemer eenvoudige handelingen.

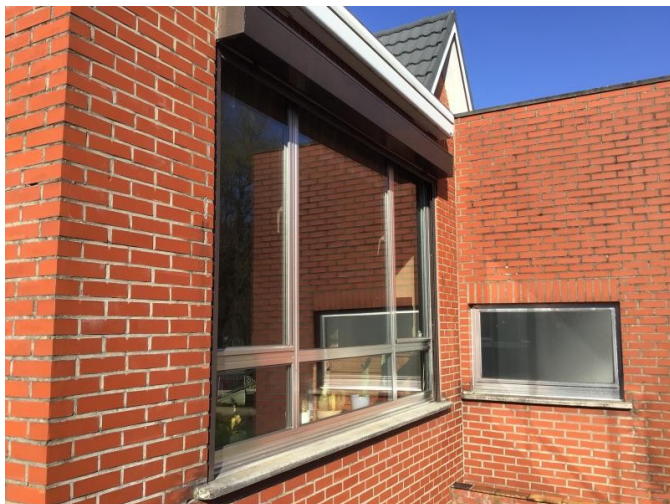
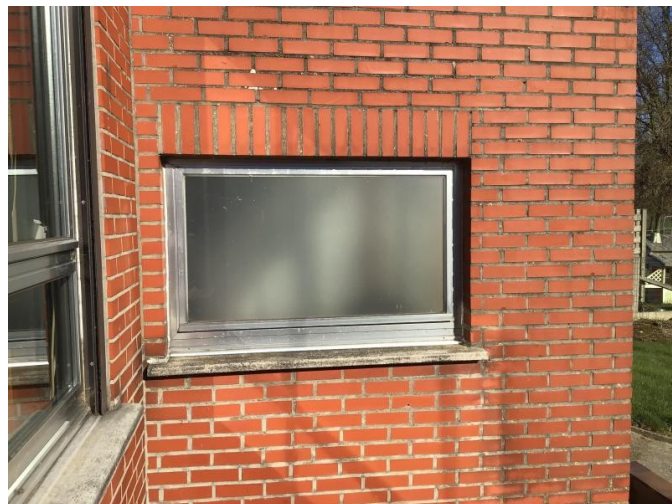
Het asbestmateriaal valt onder de mijlpaal van 2040.

Zorgvuldig beheren

| Eindbeoordeling materiaalrisico | Laag materiaalrisico en/of verlaagde kans op vezelvrijgave |

| Toestand van het materiaal | Licht beschadigd, licht verweerd. Intact materiaal type Pical – asbestboard of categorie III 'gebondenheid' |

| Beschrijving | Vensterdorpel |

- Zorg voor een veilig beheer. Vermijd het beschadigen van het asbestmateriaal. Controleer de toestand jaarlijks op wijzigingen.
- Zorg voor een veilig beheer en verwijder dit asbestmateriaal wanneer het bij werken eenvoudig bereikbaar wordt. Controleer de toestand jaarlijks op wijzigingen.

- Eenvoudige handelingen: mag via doe-het-zelf of door werknemer(s) met opleidingsattest eenvoudige handelingen  
Hechtgebonden buitentoepassing die veilig te verwijderen valt onder de noemer eenvoudige handelingen.

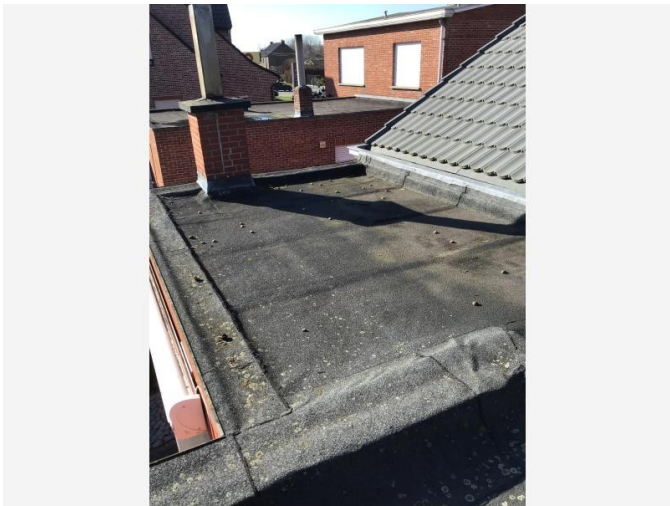
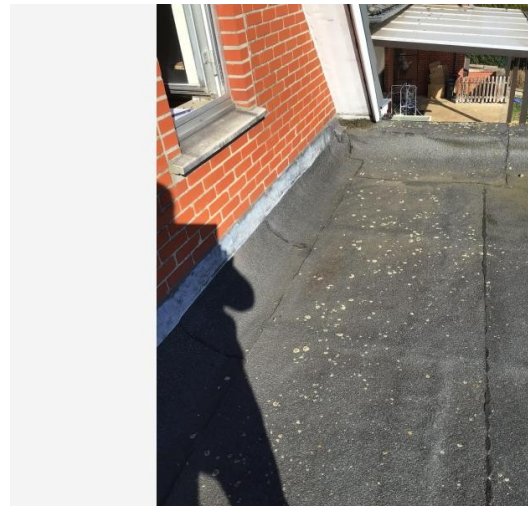
Het asbestmateriaal valt onder de mijlpaal van 2040.

Zorgvuldig beheren

| Eindbeoordeling materiaalrisico | Laag materiaalrisico en/of verlaagde kans op vezelvrijgave |

| Toestand van het materiaal | Licht beschadigd, licht verweerd. Intact materiaal type Pical – asbestboard of categorie III 'gebondenheid' |

| Beschrijving | Roofing dakbedekking |

| <b>Opmerking</b> | Roofing wordt als asbestverdacht beschouwd, voer laboanalyse uit om de aanwezigheid van asbest uit te sluiten. |

- Zorg voor een veilig beheer. Vermijd het beschadigen van het asbestmateriaal. Controleer de toestand jaarlijks op wijzigingen.
- Hemelwater dat afspoelt van asbestcement daken of gevels kan asbestdeeltjes bevatten. Gebruik het enkel voor gesloten circuits (bv. spoelen toiletten). Reinig na het vervangen van het dak of de gevel de dakgoten en regenwaterput of -ton om asbesthoudend sediment of slib te verwijderen

- Eenvoudige handelingen: mag via doe-het-zelf of door werknemer(s) met opleidingsattest eenvoudige handelingen  
Hechtgebonden buitentoepassing die veilig verwijderd kan worden onder de noemer eenvoudige handelingen.

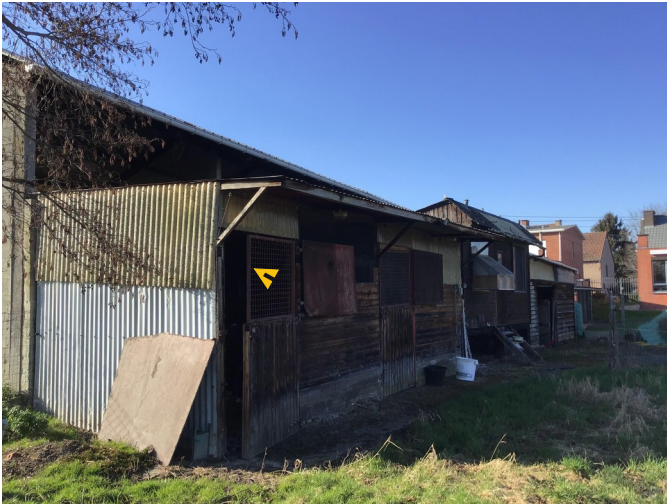
Het asbestmateriaal valt onder de mijlpaal van 2040.

Zorgvuldig beheren

| <b>Opmerking</b> | Plafond beplating binnenzijde paardenstal |

- Zorg voor een veilig beheer. Vermijd het beschadigen van het asbestmateriaal. Controleer de toestand jaarlijks op wijzigingen.
- Scherm in afwachting van verwijdering het asbestmateriaal af van luchtstromingen en verstoring: bijvoorbeeld door het te verpakken, te fixeren, af te dekken, signalisatie - afbakening aan te brengen, ...

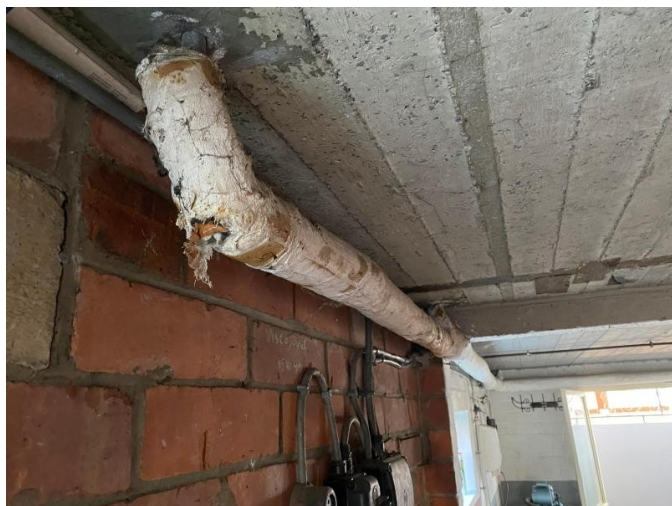
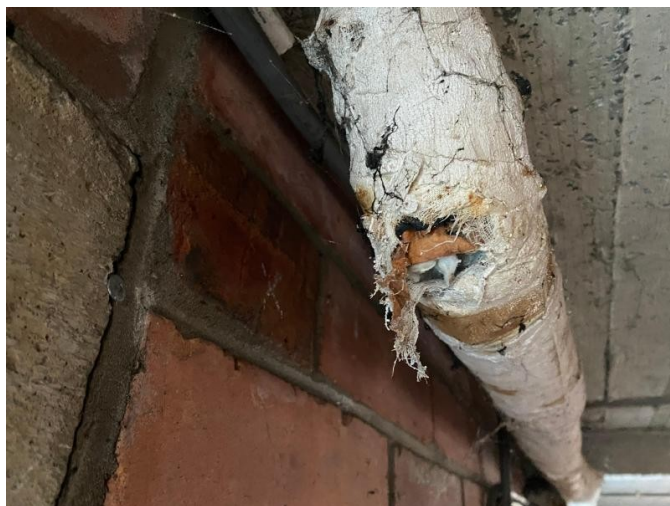
## Fiche 13: Gips buisisolatie

Geen asbest
