# Asbestinventarisatetest

Tiende Meistraat 14, 3700 Tongeren-Borgloon

Attestnummer : 20250908-000015.000

Uitgegeven op : 08.09.2025

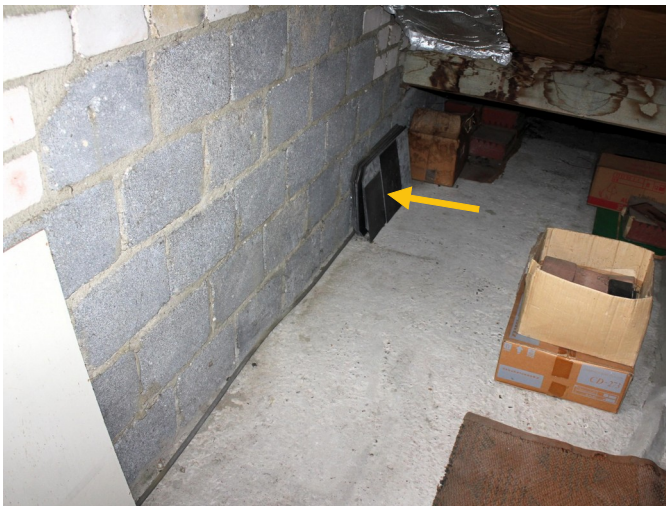
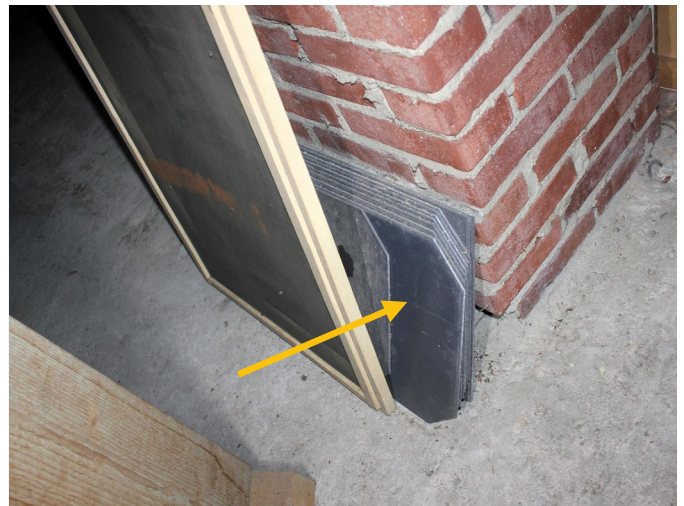
Het asbestmateriaal valt onder de mijlpaal van 2040.

**Dringend verwijderen**

| Opmerking | Op zolder zijn er enkele stapels kunstleien voorzien. Het betreft gedemonteerde leien of een reservevoorraad leien, identiek aan de leien die toegepast werden als dakbedekking. De leien zijn in zeer goede staat, er is geen verwerking of breuk. |

- Verwijder het asbestafval.
- Voer bijkomende staalname(s) uit.

- Eenvoudige handelingen: mag via doe-het-zelf of door werknemer(s) met opleidingsattest eenvoudige handelingen  
Deze toepassing kan door een aannemer die over een opleidingsattest eenvoudige handelingen beschikt of door een particulier (doe-het-zelf), verwijderd worden indien er geen verhoogd risico op vrijgave van asbestvezels (max. concentratie 0,01 vezels/cm<sup>3</sup> - CODEX Art. VI.3-54) ontstaat en de toepassing voorafgaand wordt gefixeerd/bevochtigd; de individuele elementen zonder machinale werktuigen en zonder breken of gooien een voor een losgemaakt worden; en ten slotte in gesloten verpakking weggevoerd worden naar een erkend afvalpunt (recyclagepark). In de zone mogen geen derden en/of minderjarigen aanwezig zijn en moet elke betrokken persoon steeds gepaste persoonlijke beschermingsmiddelen (P3-gelaatsmasker + handschoenen) dragen. De werkzaamheden moeten onmiddellijk worden gestaakt indien de opgelegde voorwaarden met betrekking tot verwijdering, opslag, vervoer en afvoer niet kunnen worden opgevolgd. (Bron: VLAREM II: 6.4.0.1 par1, par2 en par3).

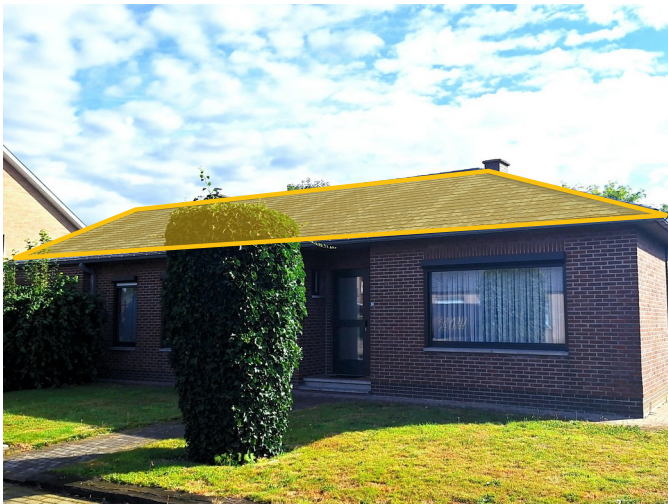
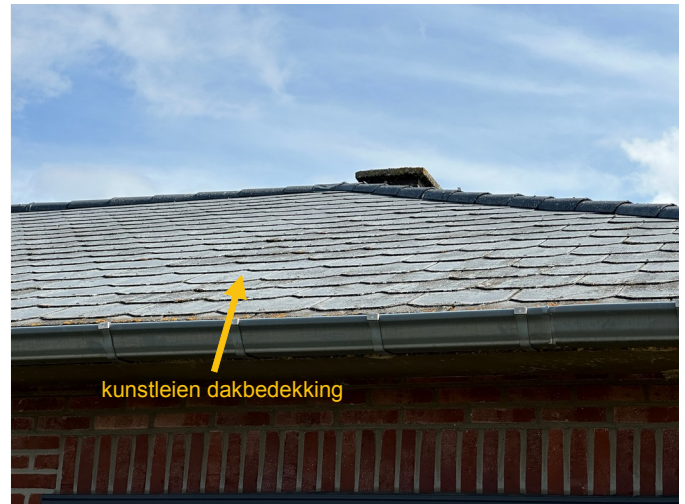
Het asbestmateriaal valt onder de mijlpaal van 2034.

Verwijderen

| Eindbeoordeling materiaalisico | Verhoogd materiaalisico en/of verhoogde kans op vezelvrijgave |
| Opmerking | De aanwezigheid van haar- en korstmossen noodzaakt de keuze "matig beschadigd". De onderzijde van het dak is ter hoogte van de bergzolder volledig voorzien van isolatie tussen de kepers. |

| Toestand van het materiaal | Matig beschadigd, matig verweerd |

| Opmerking | <p>Het dak van het woonhuis bestaat uit kunstleien uit een risicobouwjaar. Het betreft een gekende asbesthoudende toepassing. Er kunnen witte chrysotiel vezels met het blote oog waargenomen worden ter hoogte van een gemaakte breuk. De hoeveelheid is een schatting en kan afwijken van de werkelijke toestand. De onderkant van de schuine dakdelen, die in contact staan met de bergzolder, is volledig voorzien van isolatie tussen de kepers. Ter hoogte van enkele lokale loszittende stukken isolatie kon geen onderdak waargenomen worden.</p> |

- Verwijder dit asbestmateriaal zo snel mogelijk. Volg de toestand goed op.
- Hemelwater dat afspoelt van asbestcement daken of gevels kan asbestdeeltjes bevatten. Gebruik het enkel voor gesloten circuits (bv. spoelen toiletten). Reinig na het vervangen van het dak of de gevel de dakgoten en regenwaterput of -ton om asbesthoudend sediment of slib te verwijderen
- Voer bijkomende staalname(s) uit.

- Eenvoudige handelingen: mag via doe-het-zelf of door werknemer(s) met opleidingsattest eenvoudige handelingen  
Deze toepassing kan door een aannemer die over een opleidingsattest eenvoudige handelingen beschikt of door een particulier (doe-het-zelf), verwijderd worden indien er geen verhoogd risico op vrijgave van asbestvezels (max. concentratie 0,01 vezels/cm<sup>3</sup> - CODEX Art. VI.3-54) ontstaat en de toepassing voorafgaand wordt gefixeerd/bevochtigd; de individuele elementen zonder machinale werktuigen en zonder breken of gooien een voor een losgemaakt worden; en ten slotte in gesloten verpakking weggevoerd worden naar een erkend afvalpunt (recyclagepark). In de zone mogen geen derden en/of minderjarigen aanwezig zijn en moet elke betrokken persoon steeds gepaste persoonlijke beschermingsmiddelen (P3-gelaatsmasker +

- Eenvoudige handelingen: enkel door erkend asbestverwijderaar  
Indien bovenstaande criteria worden overschreden:

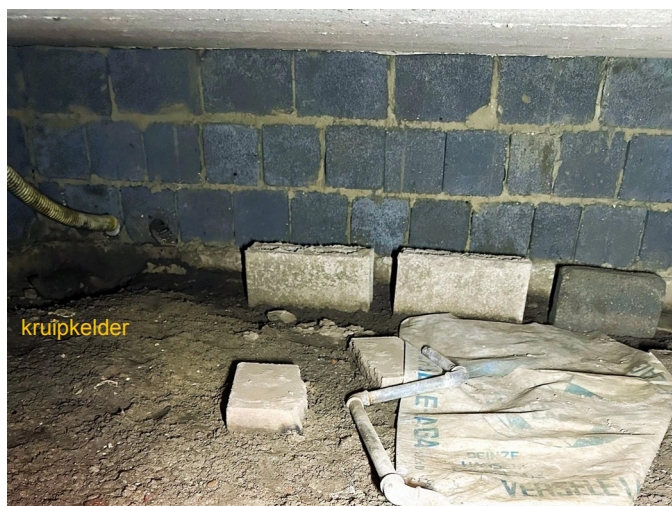
**Reden:** Er is geen volledige risicobeoordeling mogelijk

**Uitleg van de asbestdeskundige:** Ruimtes lager dan 1.5 meter hoeven in het kader van het onderzoek niet onderzocht te worden. De eventueel aanwezige kruipruimtes werden onderzocht vanuit het toegangsluik, maar er kon geen betreding met volledig onderzoek uitgevoerd worden. Vanuit het geopende luik konden geen verdachte toepassingen geïdentificeerd worden.

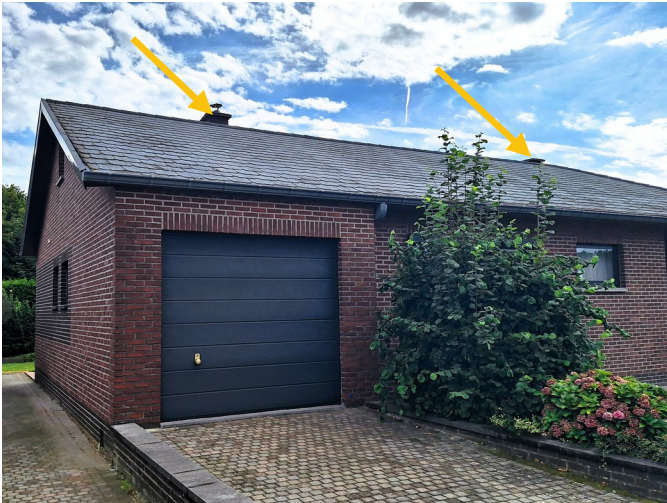
**Reden:** Het te onderzoeken materiaal situeert zich hoger dan 3,50 m te rekenen vanaf een veilige ondergrond

**Uitleg van de asbestdeskundige:** De schouw bevat binnenin mogelijk een asbestcement rookgaskanaal. Laat dit onderzoeken bij eventuele werken. Met het uitgevoerde niet-destructieve onderzoek kon de binnenzijde van de schouw niet geïnspecteerd worden.

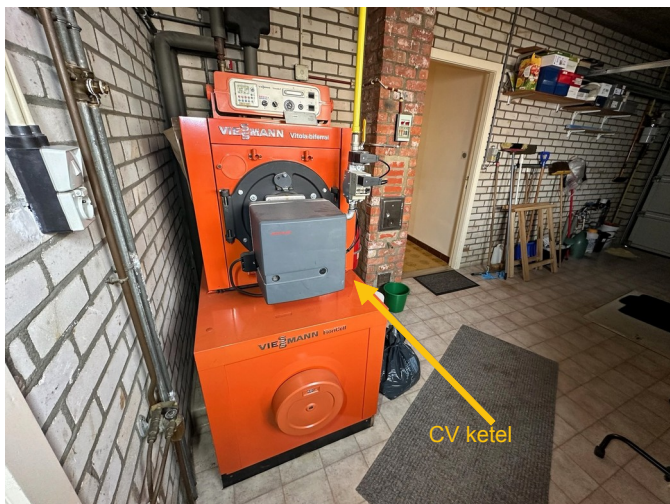
De CV-ketel bevat mogelijk niet waarneembare asbesthoudende pakkingen en/of elementen gezien deze CV ketel van een risicobouwjaar is (<2001). Laat bij onderhoud of vervanging een onderzoek uitvoeren. De niet-condenserende industriële CV ketel werd geconstrueerd in 1990 door VIESSMANN. Het type is VITOLA BIFERRAL.

De INTECHNIUM databank werd geraadpleegd. Voor de CV ketel zijn er geen gekende asbesthoudende toepassingen opgenomen in de databank. Bij het uitgevoerde niet-destructieve onderzoek werden geen waarneembare, asbestverdachte toepassingen aangetroffen. Een kopie van het typeplaatje evenals het EPC met vermelding bouwjaar 1990 werd in de databank als bewijsstuk opgeladen.

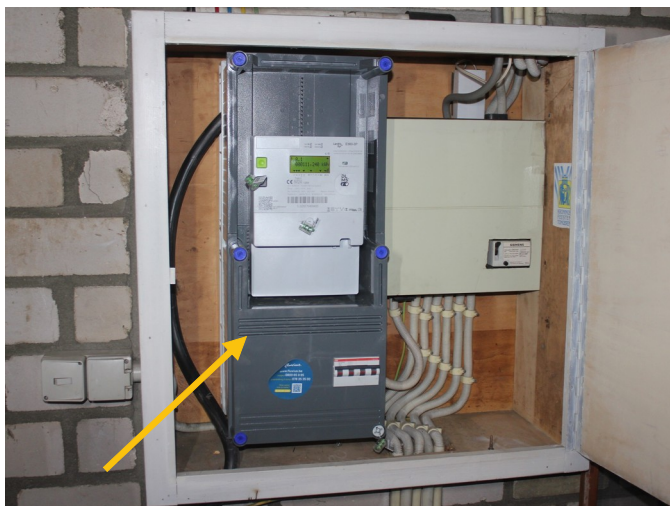
De slimme elektriciteitsmeter is recent, bevat geen bakeliet en niet van een risicobouwjaar. Het betreft een aanhorigheid gesitueerd in de tellerkast in de garage.

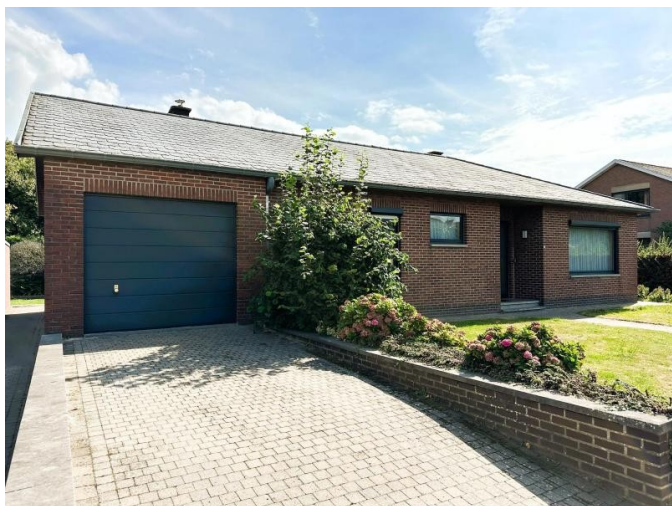
Op het grondstuk, in de tuin met terras, werden los van de eventueel aanwezige constructies, geen asbestverdachte toepassingen waargenomen.

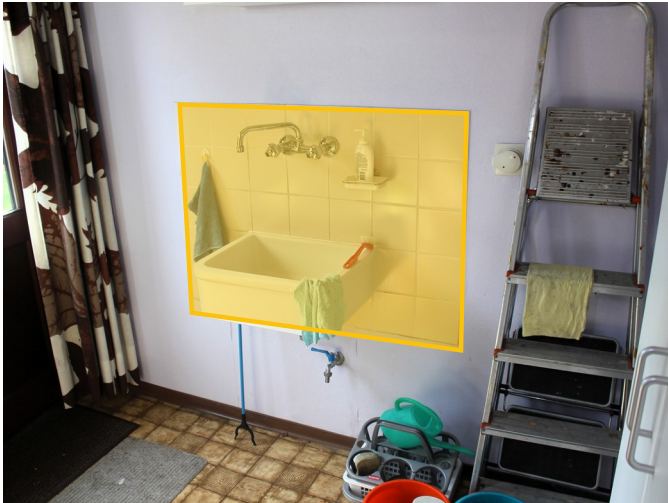
Binnenwanden en/of plafonds afgewerkt met een intacte laag faiencetegels zonder zichtbare beschadigingen. Inspectie van de onderliggende lijmlaag of tegels zelf is niet mogelijk zonder uitbreiding naar een destructief onderzoek. Tegels werden waargenomen in volgende ruimtes:

- keuken
- badkamer
- wasplaats

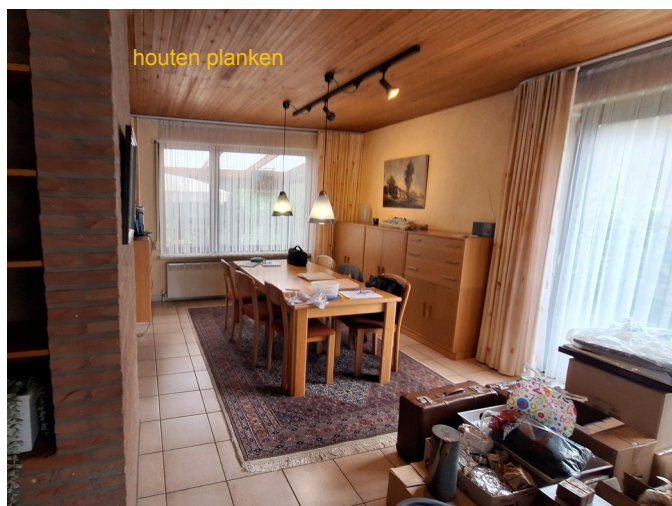
Het plafond van de woonkamer werd afgewerkt met niet-asbestverdachte voorzetpanelen, nl. houten planken, die inspectie van de bedekte structuur (opbouw, pleisterwerk) verhinderen.

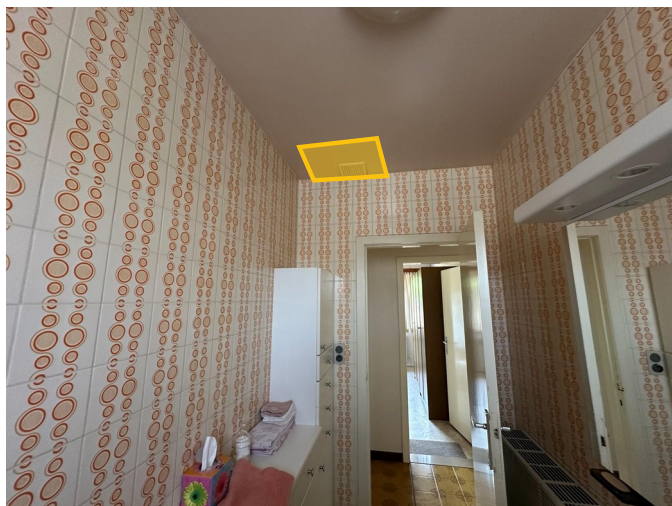
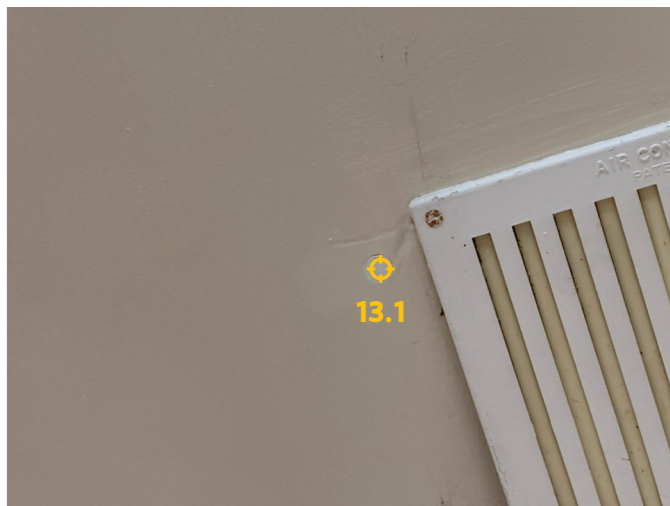
## Fiche 13: Pleisterwerk plafonds

Geen asbest

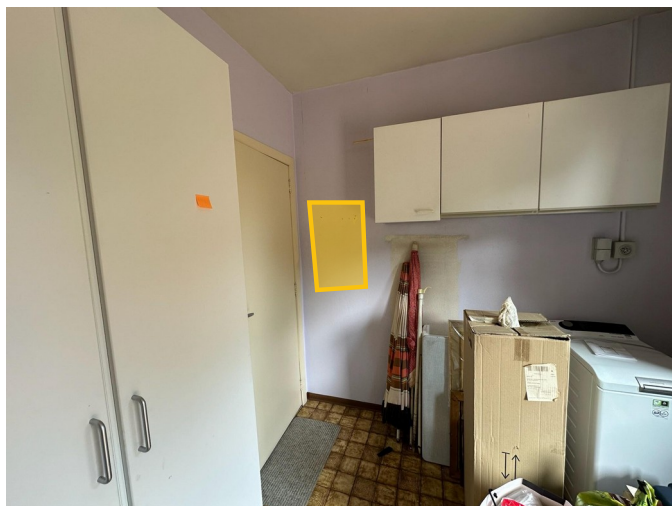
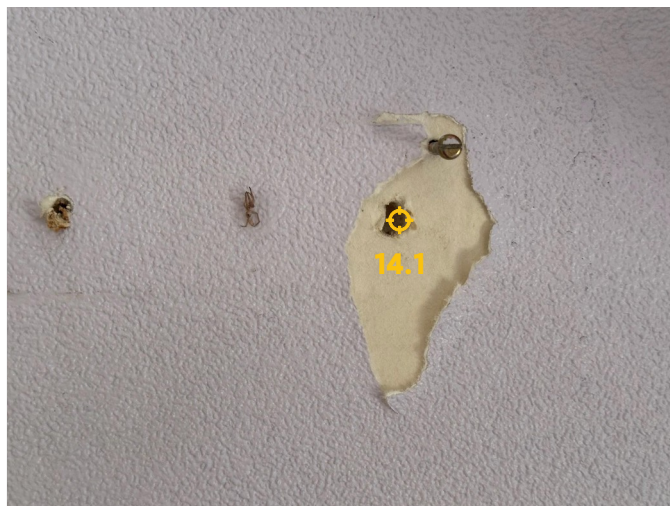
## Fiche 14: Pleisterwerk wanden

Geen asbest

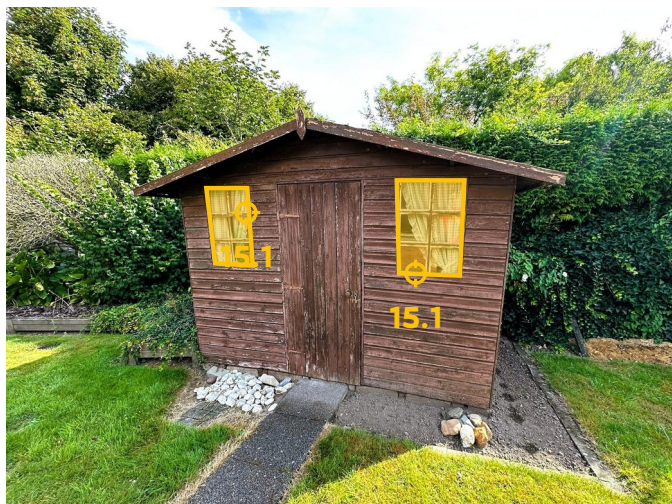
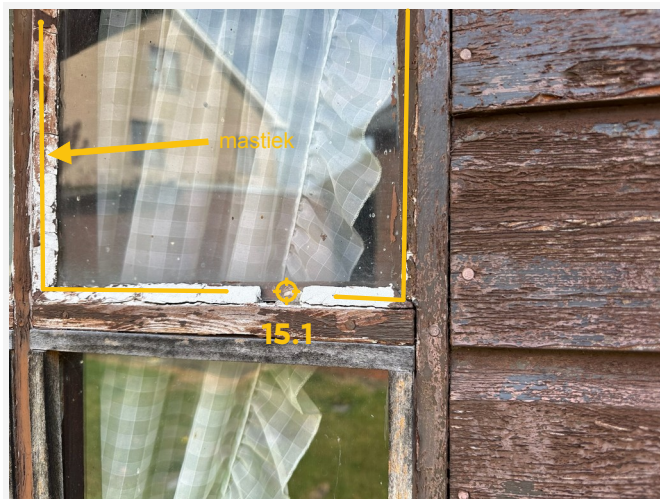
## Fiche 15: Mastiek raam tuinhuis

Geen asbest

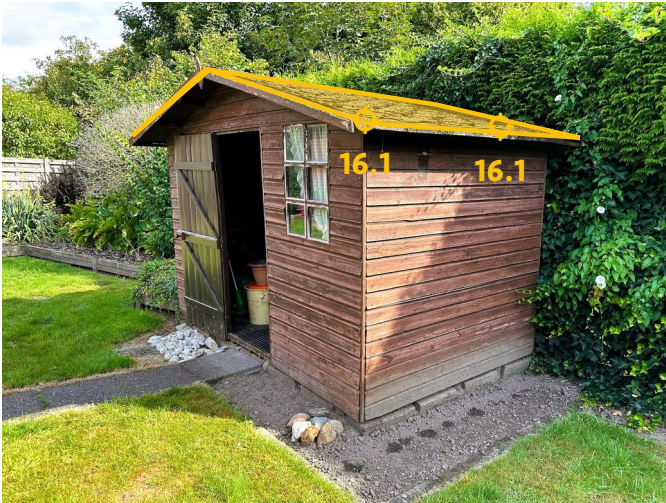
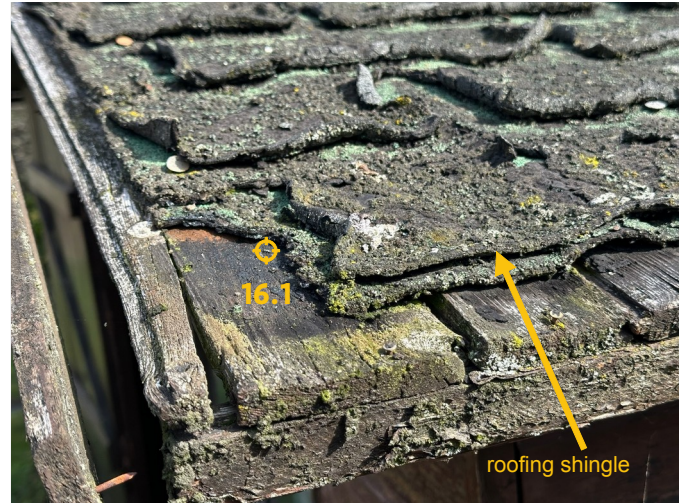
## Fiche 16: Roofing shingles

Geen asbest
