Asbestinventarisatetest

Steenweg op Sint-Truiden 362, 3401 Landen

Attestnummer : 20240722-000323.000

Uitgegeven op : 22.07.2024

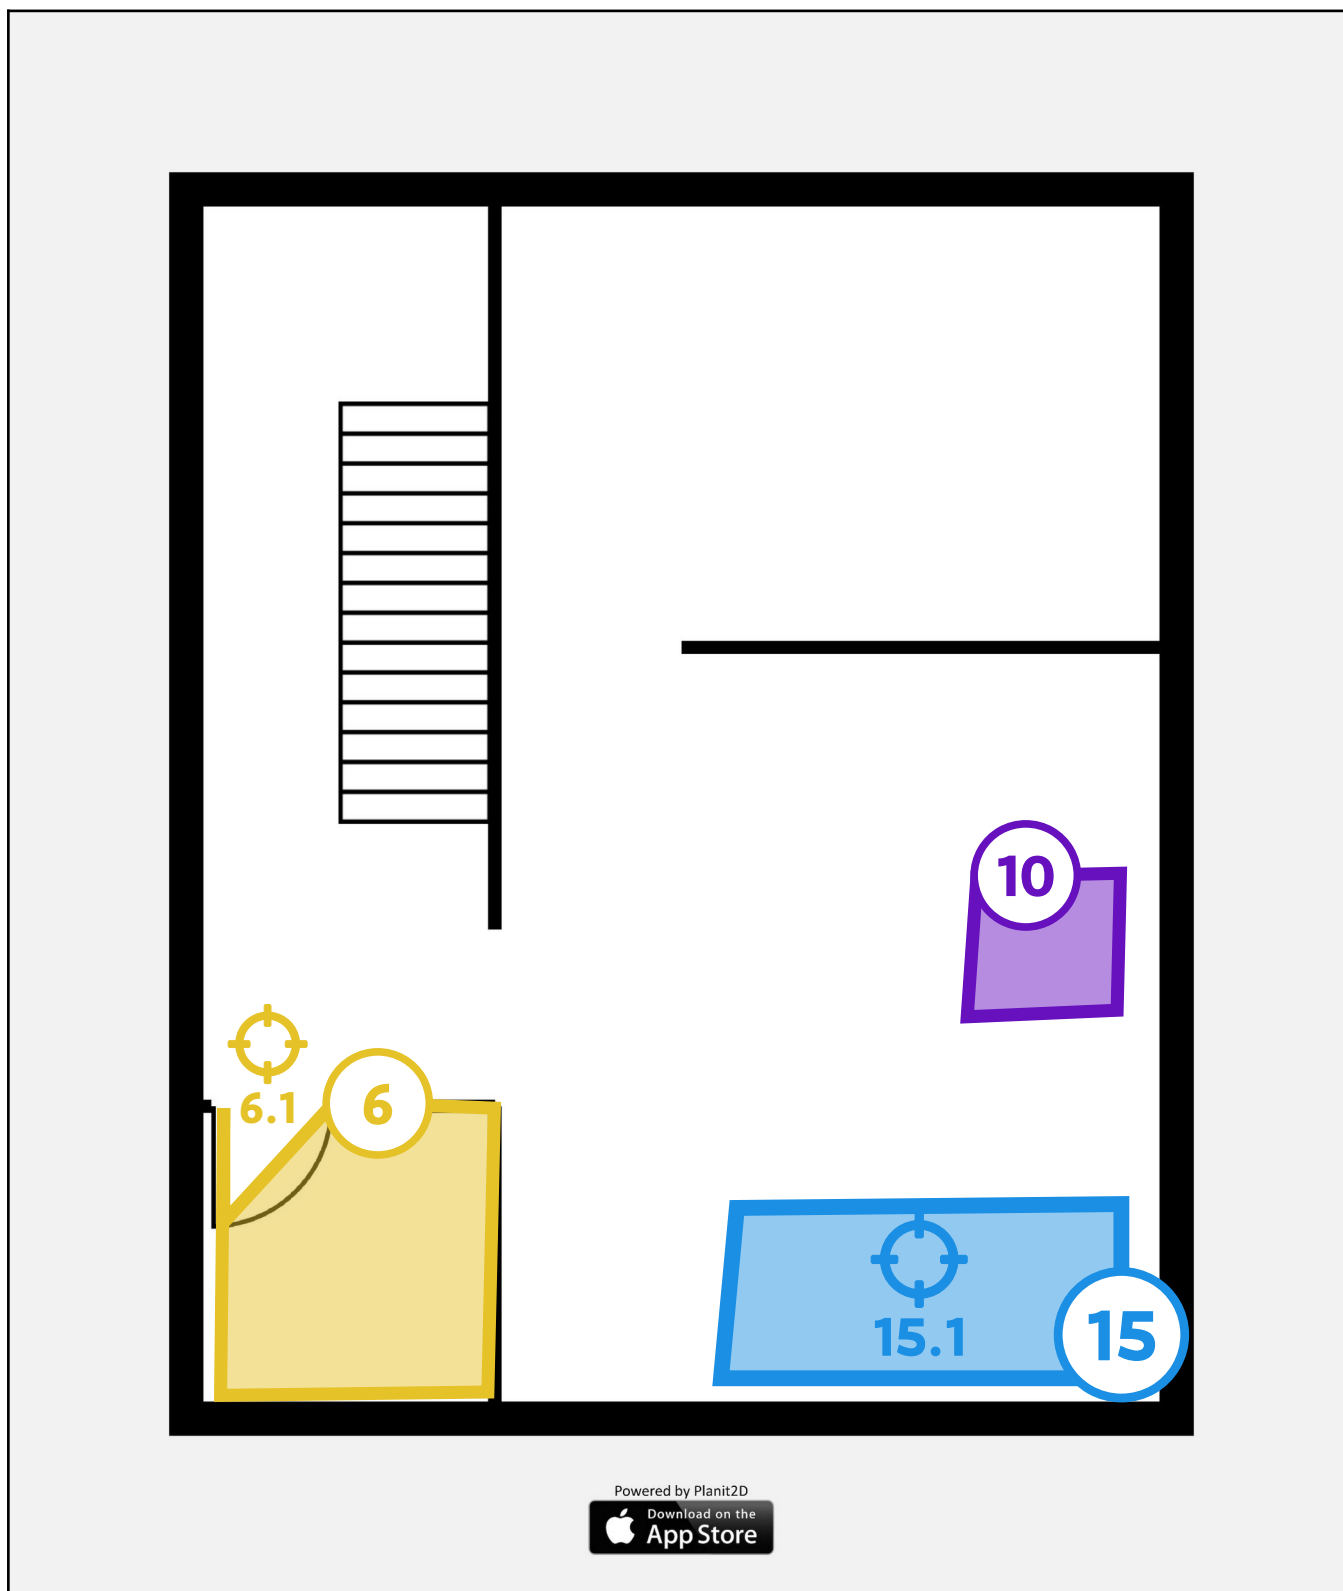
Plan 1.4: Kelder

6. Vezelcement plaat constructie kelder	Asbestmateriaal	Zorgvuldig beheren
6.1 Code: 1.3	Puntmonster	-
10. CV ketel	Advies	-
15. Pakking stookolietank	Geen asbest	-
15.1 Code: 1.2	Puntmonster	-

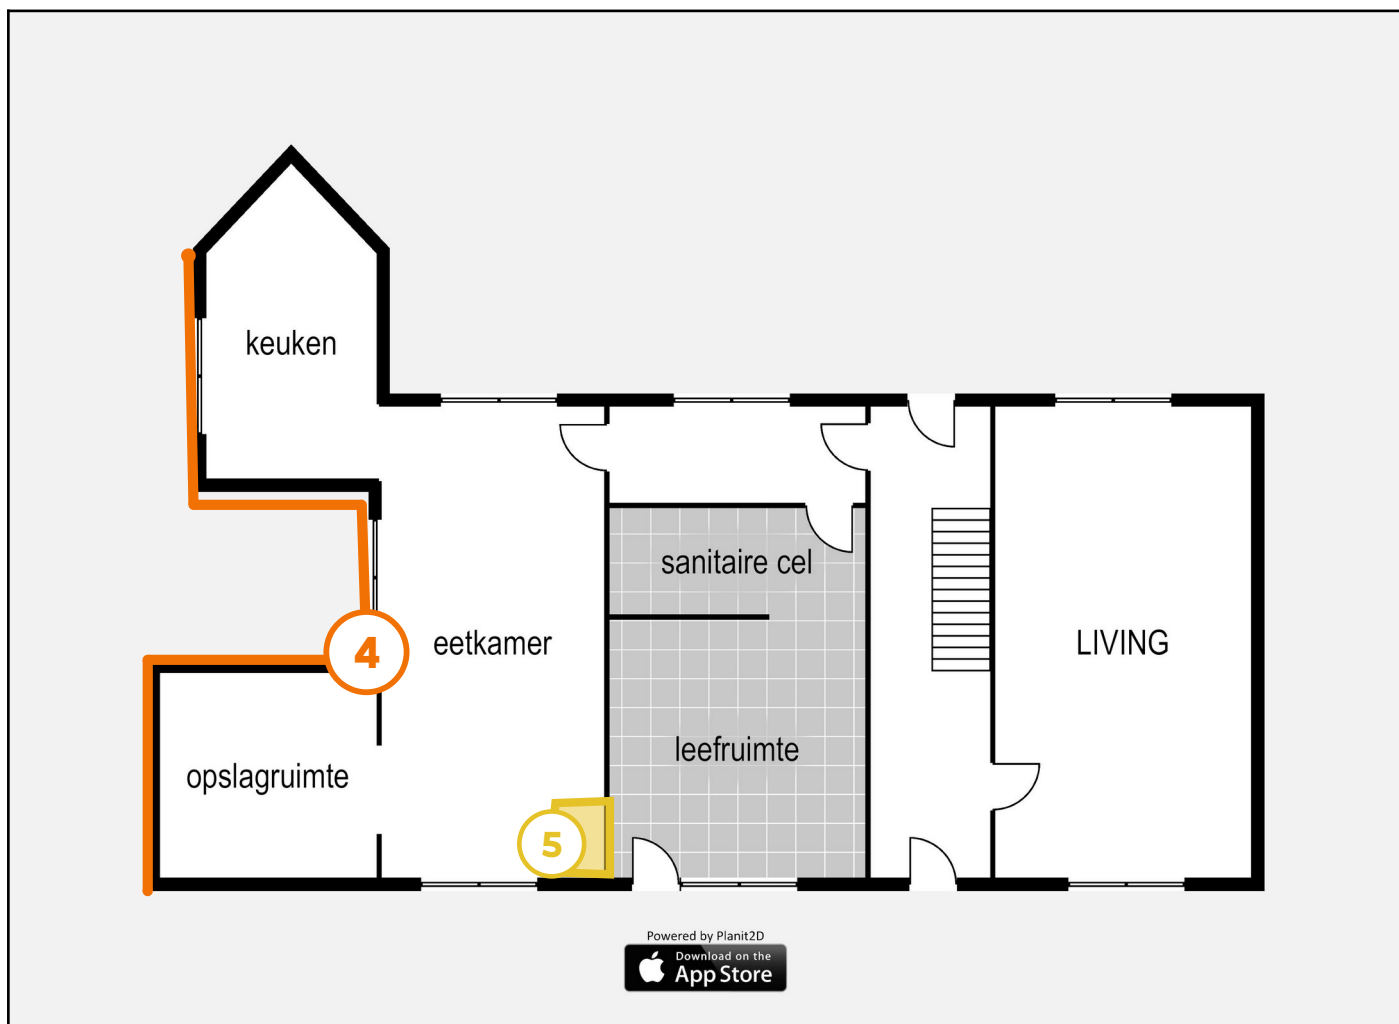
Plan 2.4: Gelijkvloers

Beschrijving	Type	Actie
4. Kunstleien gevelbekleding woonhuis	Asbestmateriaal	Verwijderen
5. Zekeringkast	Asbestmateriaal	Zorgvuldig beheren

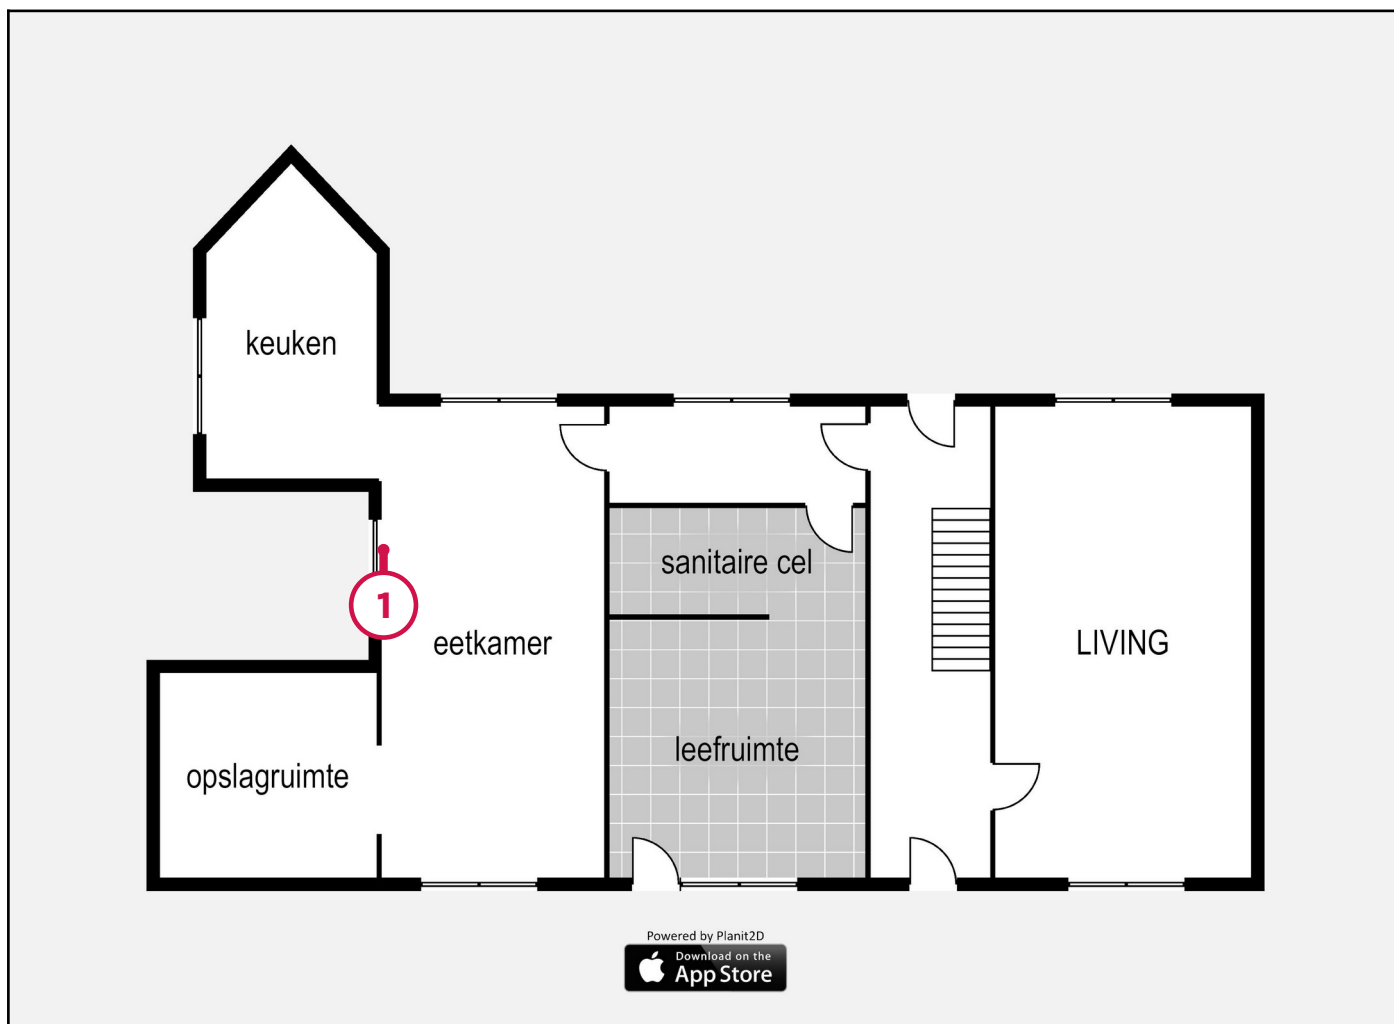
Plan 2.6: Gelijkvloers

Beschrijving	Type	Actie
1. Kachelkoord	Asbestmateriaal	Dringend verwijderen

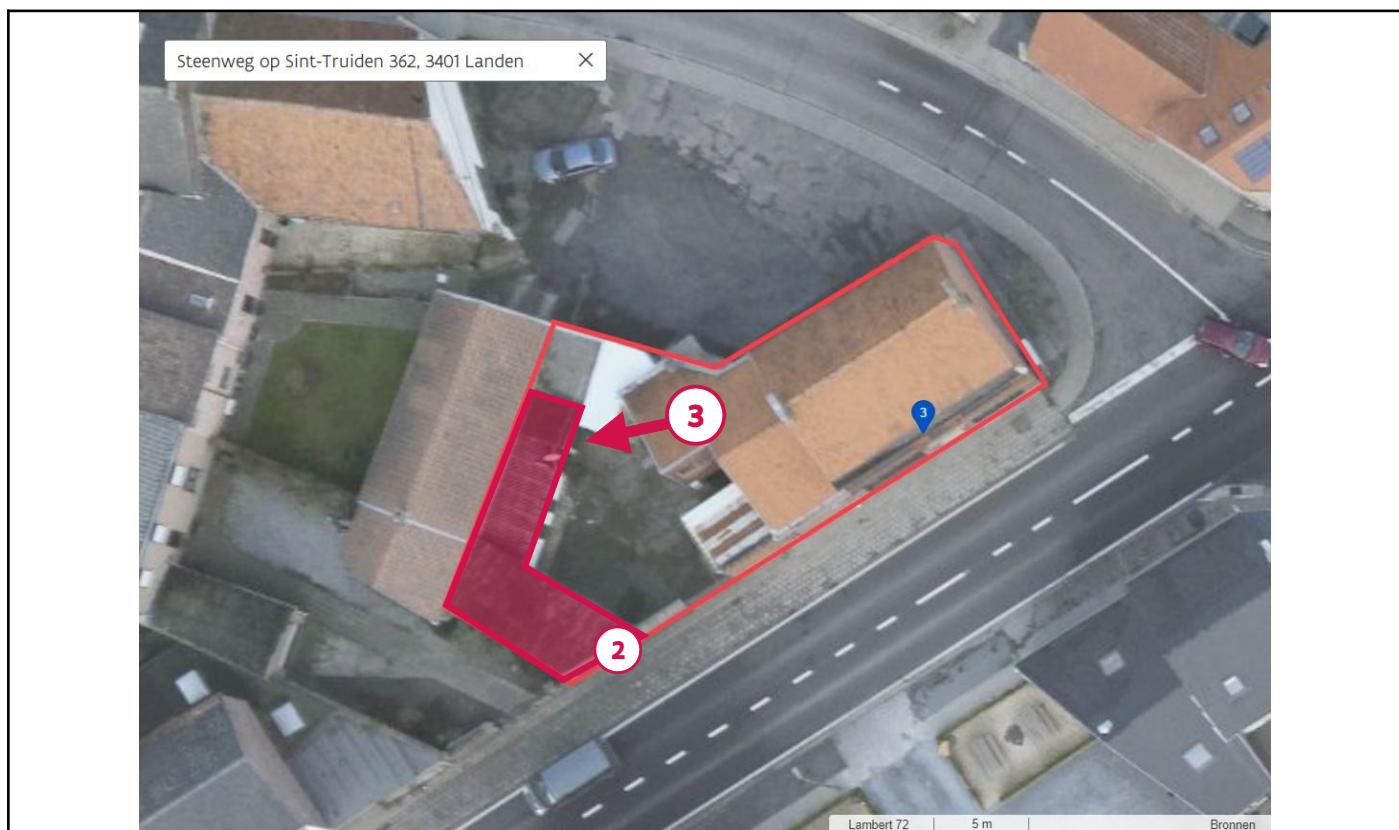
Plan 3.1: Geopunt 2015

Beschrijving	Type	Actie
2. Golfplaten dak	Asbestmateriaal	Dringend verwijderen
3. Vezelcement plaat	Asbestmateriaal	Dringend verwijderen

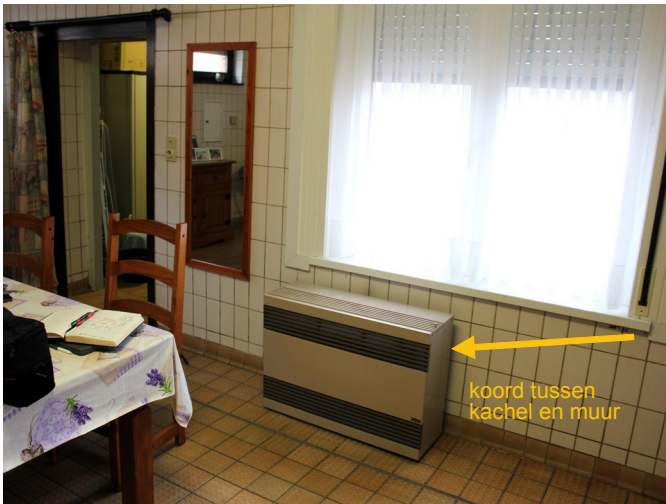
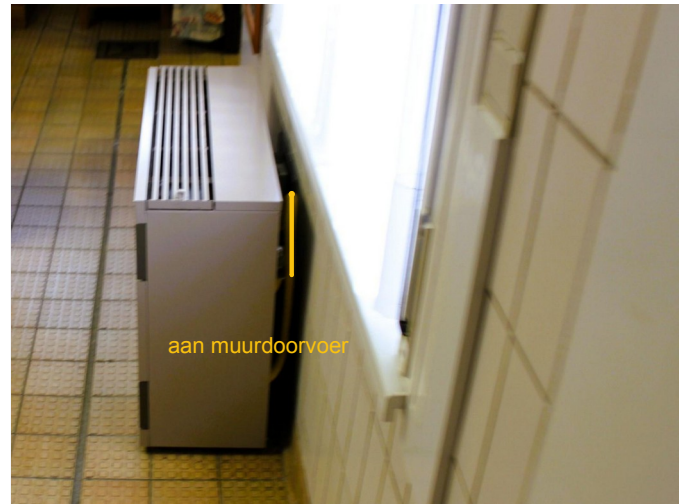
Het beschadigen van het kachelkoord dient strikt vermeden te worden.

Eindbeoordeling materiaalrisico	Hoog materiaalrisico en/of hoge kans op vezelvrijgave
---------------------------------	---

Gebondenheid	Categorie 3: niet-hechtgebonden met weinig of geen matrix
Asbestsoort (vezeltype)	Alleen chrysotiel
Asbestconcentratie	Hoog ($\geq 50\%$)
Afschermingsgraad van het gehele materiaal	Geheel of deels (ook) vrij aan binnenluchtstromen
Toestand van het materiaal	Licht beschadigd, licht verweerd. Intact materiaal type Pical – asbestboard of categorie III 'gebondenheid'

Beschrijving	Kachelkoord
Omgeving	Grenst aan binnen- en buitenlucht
Primaire drager	HVAC infrastructuur en uitrusting
Asbestmateriaal	Koord, lint, band, strip
Bindmiddel van asbestmateriaal	Weinig of geen bindmiddel (textiel, bevlokkings, ...)
Gebondenheid op basis van bindmiddel	Niet-hechtgebonden
Hoeveelheid (lengte - omtrek - aantal)	<ul style="list-style-type: none"> • 1,00 m - 2,00 cm - 1 stuk
Totale oppervlakte	0,02 m ²
Eenvoudig bereikbaar	Ja
Bevestigingswijze	<ul style="list-style-type: none"> • Geklemd
Identificatiemethode	Vaststelling zonder monsternamen
Destructieve handeling voor identificatie	Nee
Opmerking	<p>Ter hoogte van de muurdoorvoer van de gaskachel in de eetkamer, is een asbestverdacht koord waarneembaar. Het kachelkoord is zeer moeilijk waarneembaar en bevindt zich tussen de muuropening en het rookgas-/luchtkanaal dat door de muur naar buiten gaat. Gezien de zeer nauwe afstand tussen kachel en muur is het niet mogelijk dit koord grondig te inspecteren en staalname is hierdoor eveneens niet mogelijk zonder demontage of tijdelijke verwijdering van de kachel. Dit koord wordt als asbestverdacht beschouwd.</p>

- Verwijder dit asbestmateriaal zo snel mogelijk. Volg de toestand goed op.
- Voer bijkomende staalname(s) uit.

Voorzie verpakkingsmateriaal en PBM materiaal voor asbest, dit is goedkoop verkrijgbaar op de meeste containerparken. Plaats een natte dweil tussen de kachel en de muur, over het koord en verplaats aansluitend voorzichtig de kachel om zo ruimte vrij te maken om te werken. Verwijder de dweil en bevochtig het koord met bijvoorbeeld WD-40 olie, steek met zeer rustige bewegingen het met olie doordrenkte koord los van de pijp en vang het op in de natte dweil. Breng WD-40 olie aan op een oude doek en wrijf met de oude doek voorzichtig alle eventuele overblijvende vezels weg. Reinig met spons, water en zeep. Alle gebruikte materialen worden dubbel verpakt in een plastic zak en voorzien van een asbestlabel. Voer het asbestafval af naar een erkende verwerker voor niet-hechtgebonden asbesthoudend afval.

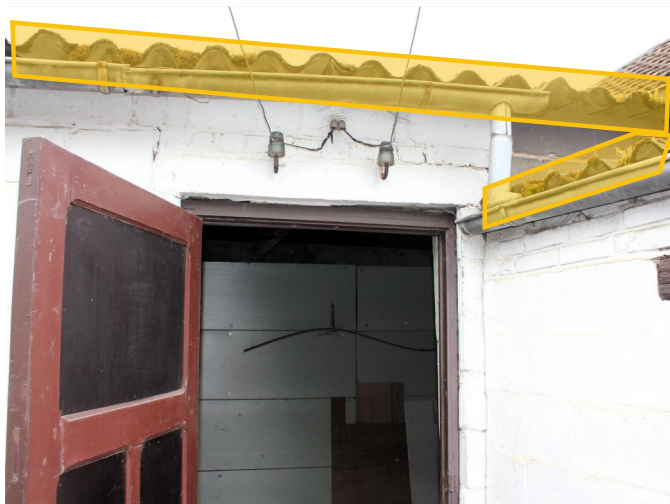
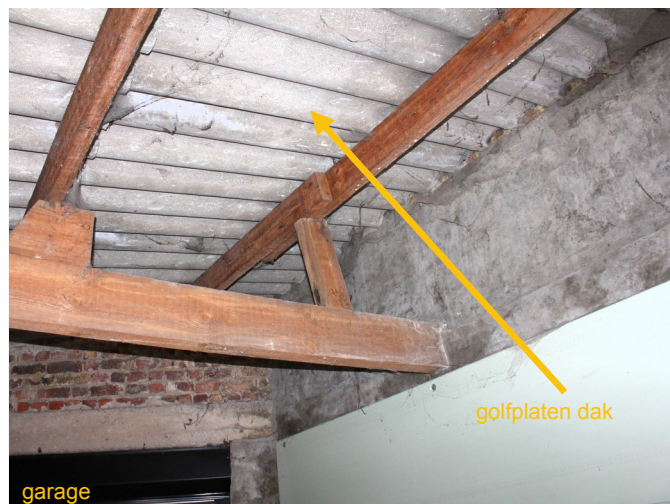
Eindbeoordeling materiaalrisico	Hoog materiaalrisico en/of hoge kans op vezelvrijgave
Opmerking	De aanwezigheid van haar-en korstmossen noodzaakt de keuze "matig beschadigd".

Gebondenheid	Categorie 1: hechtgebonden in oorsprong
Asbestsoort (vezeltype)	Crocidoliet aanwezig
Asbestconcentratie	Laag (< 50%)
Afschermingsgraad van het gehele materiaal	Geheel of deels (ook) vrij aan de binnenlucht
Toestand van het materiaal	Matig beschadigd, matig verweerd

Beschrijving	Golfplaten dak
Omgeving	Grenst aan binnen- en buitenlucht
Primaire drager	Schuin dak
Asbestmateriaal	Dak- en gevelbekleding - Golfplaat
Bindmiddel van asbestmateriaal	Cement
Gebondenheid op basis van bindmiddel	Hecht
Hoeveelheid (oppervlakte - aantal)	<ul style="list-style-type: none">• 66,00 m² - 1 stuk
Totale oppervlakte	66,00 m ²
Eenvoudig bereikbaar	Ja
Bevestigingswijze	<ul style="list-style-type: none">• Geschroefd• Genageld, geniet
Identificatiemethode	Vaststelling zonder monsternamen
Destructieve handeling voor identificatie	Nee
Opmerking	De garage, de stal en het hok, allen toegankelijk van op de koer, zijn voorzien van een golfplaten dak uit asbestvezelcement. Het betreft een gekende asbesthoudende toepassing.

- Verwijder dit asbestmateriaal zo snel mogelijk. Volg de toestand goed op.

Deze toepassing dient integraal verwijderd te worden, zonder deze te breken of te beschadigen.

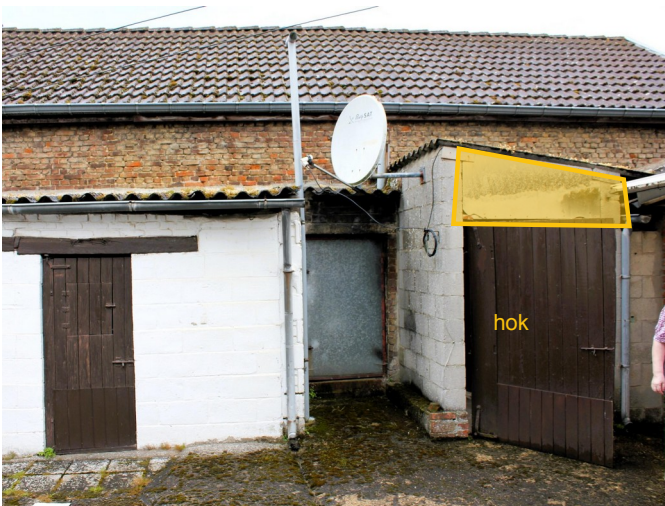
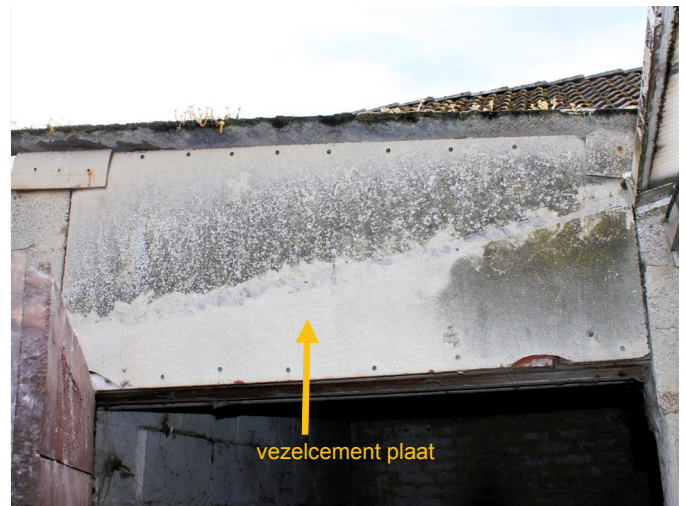
Beschrijving	Vezelcement plaat
Omgeving	Grenst aan binnen- en buitenlucht
Primaire drager	Wand buitenschil
Asbestmateriaal	Dak- en gevelbekleding - Plaat
Bindmiddel van asbestmateriaal	Cement
Gebondenheid op basis van bindmiddel	Hecht
Hoeveelheid (oppervlakte - dikte - aantal)	• 1,00 m ² - 0,50 cm - 1 stuk
Totaal volume	0,005 m ³
Eenvoudig bereikbaar	Ja
Bevestigingswijze	<ul style="list-style-type: none">• Geschroefd• Genageld, geniet
Identificatiemethode	Vaststelling zonder monsternamen
Destructieve handeling voor identificatie	Nee
Opmerking	Een stuk wand van de bijgebouwen (hok naast stookhok) is voorzien van een vezelcement plaat tegen de buitenwand. Het betreft een gekende asbesthoudende toepassing.

- Verwijder dit asbestmateriaal zo snel mogelijk. Volg de toestand goed op.
- Hemelwater dat afspoelt van asbestcement daken of gevels kan asbestdeeltjes bevatten. Gebruik het enkel voor gesloten circuits (bv. spoelen toiletten). Reinig na het vervangen van het dak of de gevel de dakgoten en regenwaterput of -ton om asbesthoudend sediment of slib te verwijderen

Deze toepassing dient integraal verwijderd te worden, zonder deze te breken of te beschadigen.

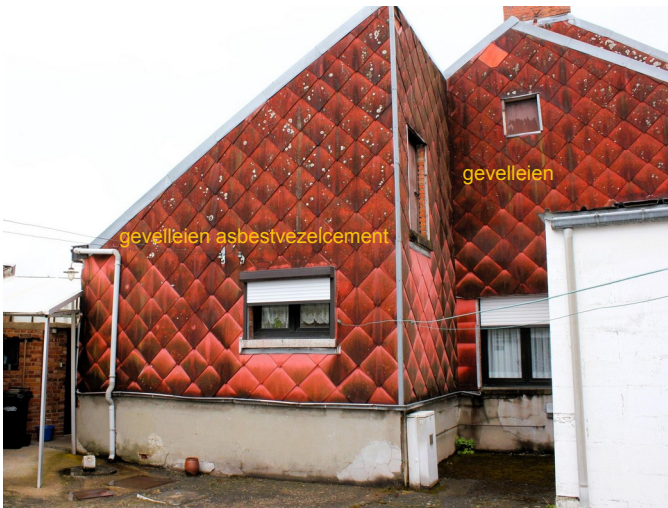
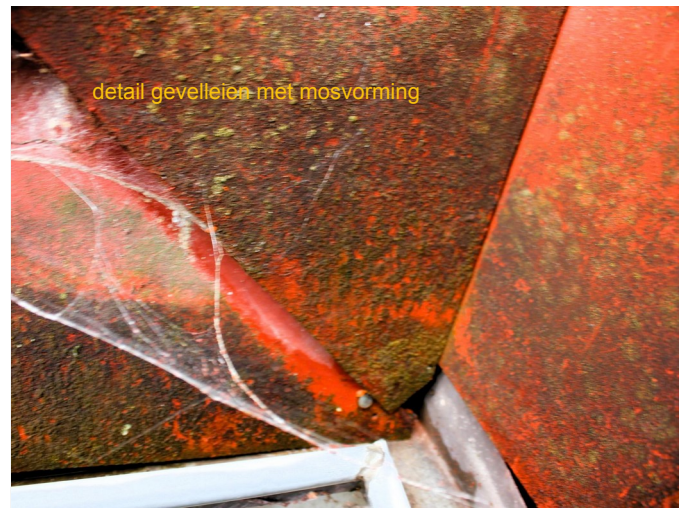
Beschrijving	Kunstleien gevelbekleding woonhuis
Omgeving	Buiten
Primaire drager	Wand buitenschil
Asbestmateriaal	Dak- en gevelbekleding - Lei, shingle
Bindmiddel van asbestmateriaal	Cement
Gebondenheid op basis van bindmiddel	Hecht
Hoeveelheid (oppervlakte - aantal)	<ul style="list-style-type: none">• 90,00 m² - 1 stuk
Totale oppervlakte	90,00 m ²
Eenvoudig bereikbaar	Ja
Bevestigingswijze	<ul style="list-style-type: none">• Geklemd• Genageld, geniet
Identificatiemethode	Vaststelling zonder monsternamen
Destructieve handeling voor identificatie	Nee
Opmerking	De linkerzijgevel van het woonhuis is voorzien van roodkleurige gevelleien bestaande uit asbestcement. Het betreft een gekende, asbesthoudende toepassing.

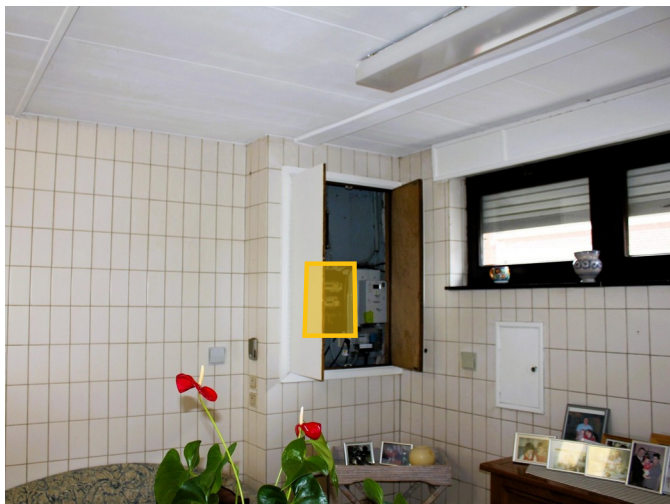
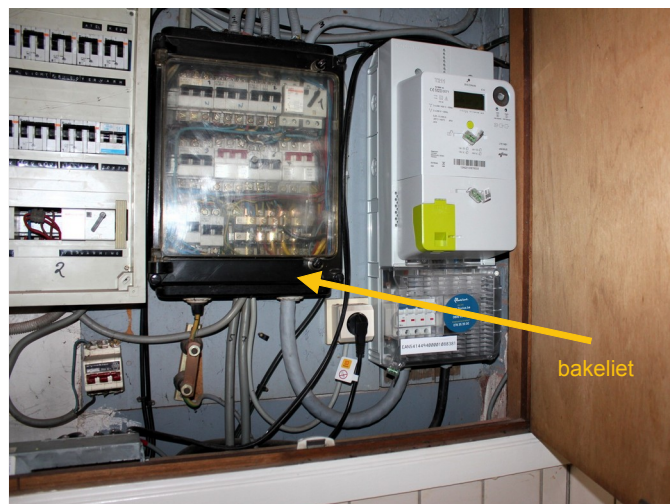
Eindbeoordeling materiaalisico	Laag materiaalisico en/of verlaagde kans op vezelvrijgave
Opmerking	De toepassing is weliswaar oud maar vrij van schade. Er werd enkel lokale vervuiling vastgesteld.

Beschrijving	Zekeringkast
Omgeving	Binnen
Primaire drager	Communicatie en elektrische infrastructuur en uitrusting
Asbestmateriaal	Plaat, paneel, tablet - Type Bakeliet
Bindmiddel van asbestmateriaal	Kunststof of -hars
Gebondenheid op basis van bindmiddel	Hecht
Hoeveelheid (oppervlakte - dikte - aantal)	• 0,50 m ² - 0,40 cm - 1 stuk
Totaal volume	0,002 m ³
Eenvoudig bereikbaar	Ja
Bevestigingswijze	• Geschroefd
Identificatiemethode	Vaststelling zonder monsternamen
Destructieve handeling voor identificatie	Nee
Opmerking	In de eetruimte is een zekeringkast van bakeliet aanwezig. Bakeliet kan kleine hoeveelheden asbest bevatten.

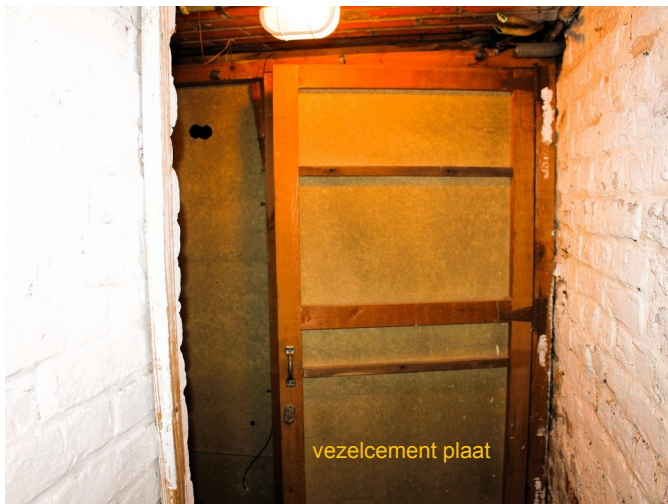
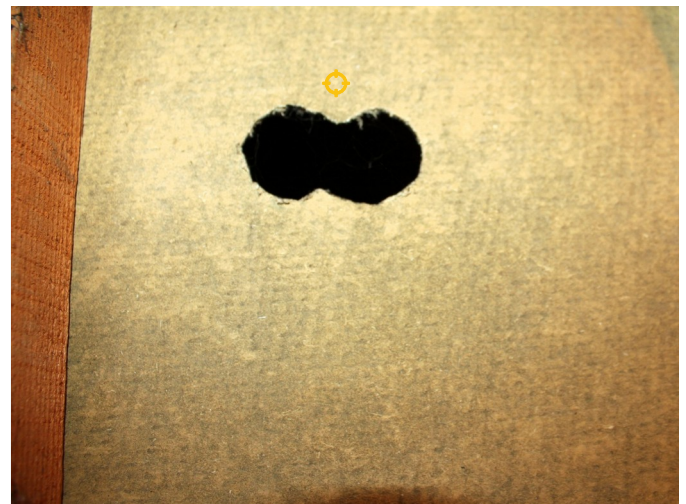
Beschrijving	Vezelcement plaat constructie kelder
Omgeving	Binnen
Primaire drager	Binnenwand
Asbestmateriaal	Plaat, paneel, tablet - Generiek
Bindmiddel van asbestmateriaal	Cement
Gebondenheid op basis van bindmiddel	Hecht
Hoeveelheid (oppervlakte - dikte - aantal)	<ul style="list-style-type: none">• 14,00 m² - 0,40 cm - 1 stuk
Totaal volume	0,056 m ³
Eenvoudig bereikbaar	Ja
Bevestigingswijze	<ul style="list-style-type: none">• Geschroefd
Identificatiemethode	Vaststelling met monstername
Destructieve handeling voor identificatie	Nee
Opmerking	In de kelder is centraal een houten constructie met dunne wanden bestaande uit vezelcement plaat aanwezig. Dergelijke plaat is steeds asbestverdacht. Er werd een staalname uitgevoerd.

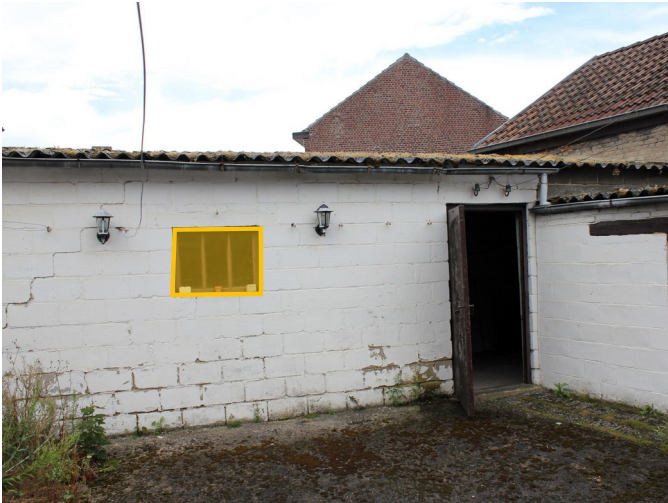
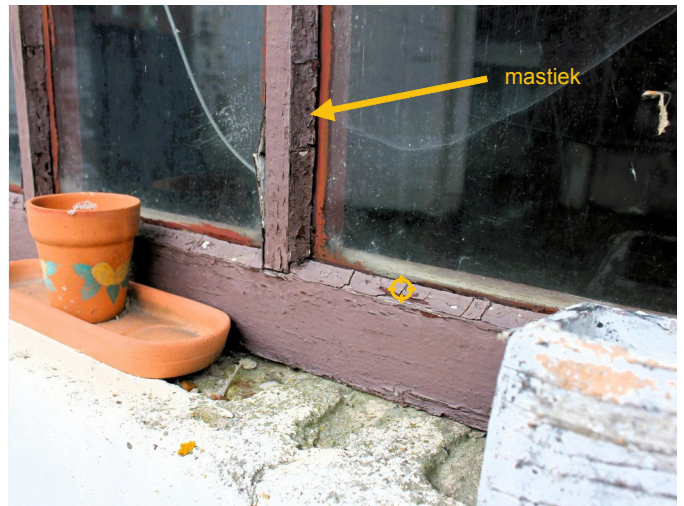
Fiche 11: Mastiek houten ramen bijgebouwen

Geen asbest

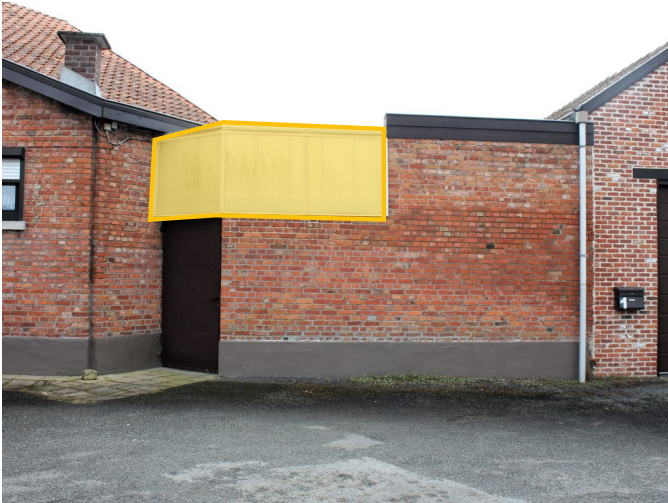
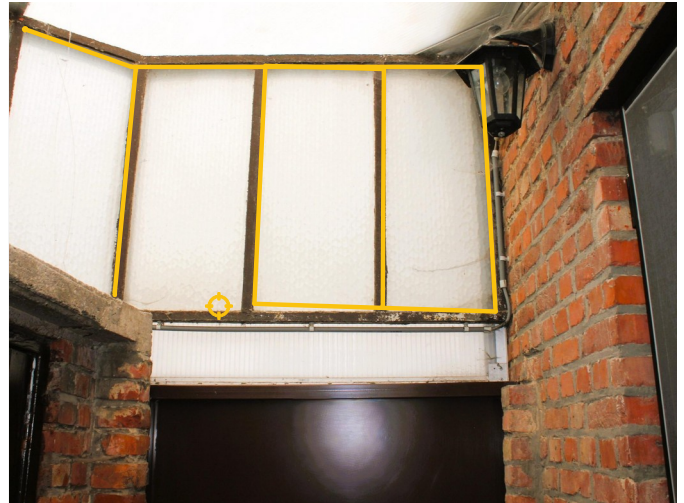
Fiche 13: Mastiek metalen raam

Geen asbest

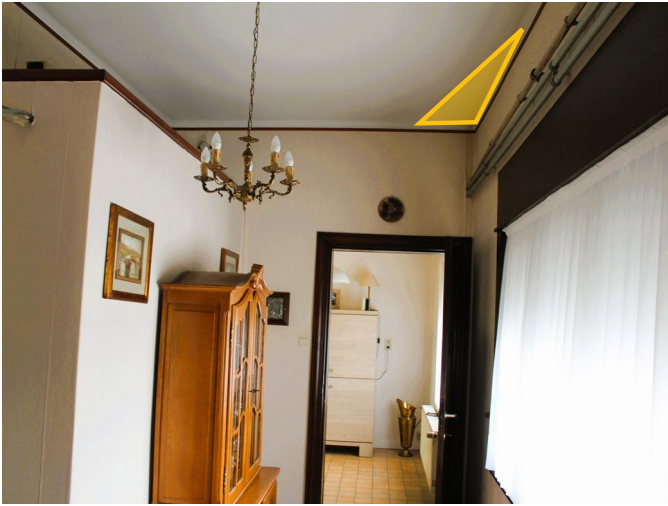
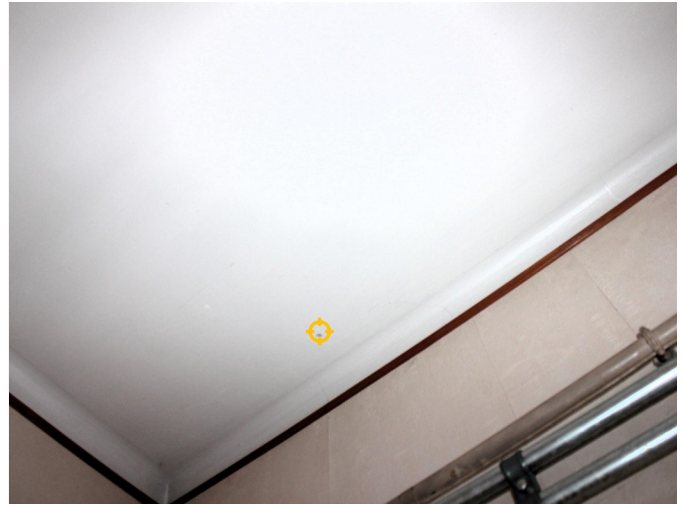
Fiche 14: Pleisterwerk plafond

Geen asbest

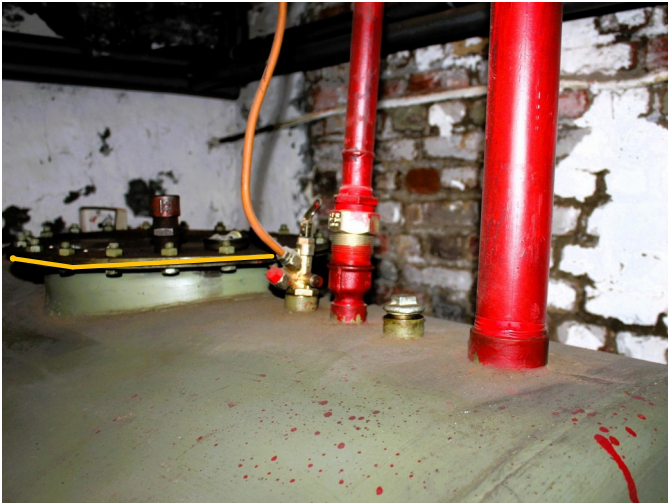
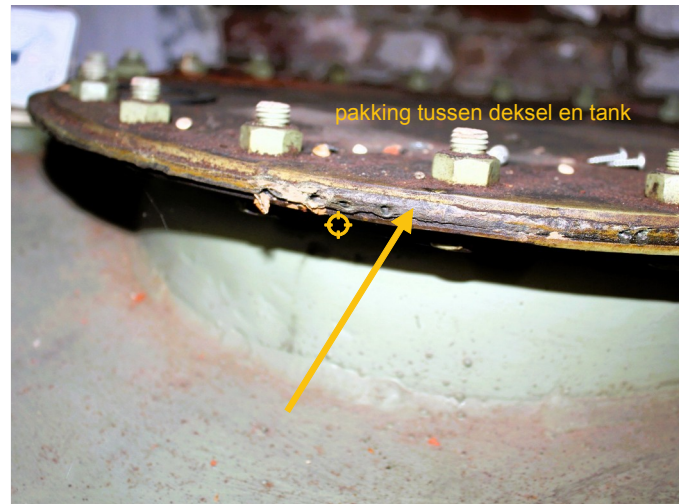
Fiche 15: Pakking stookolietank

Geen asbest
