Asbestinventarisatetest

Mulkerstraat 30, 3700 Tongeren

Attestnummer : 20240704-000382.000

Uitgegeven op : 04.07.2024

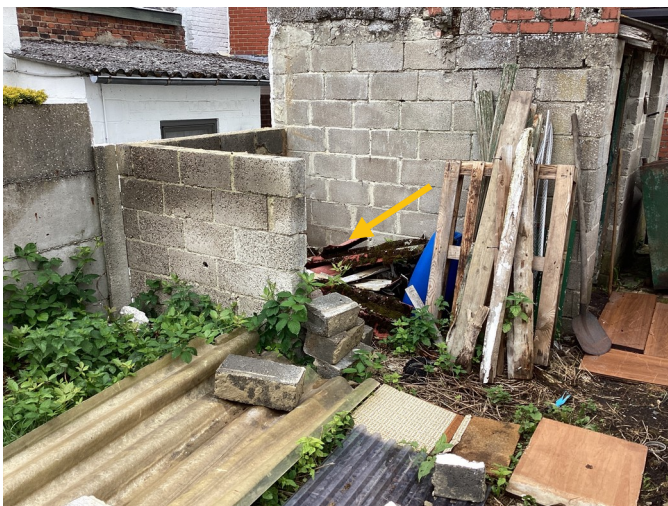
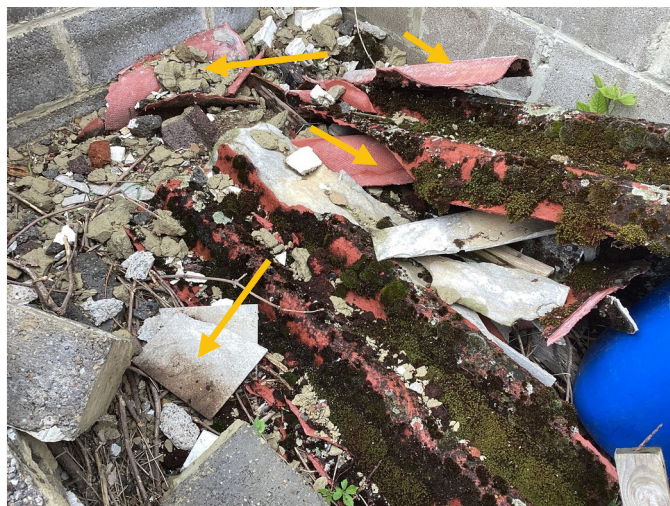
Het asbestmateriaal valt onder de mijlpaal van 2040.

Beschrijving	Afval golfplaten + Menuiserite in tuin
Type afvalstof	Betreft stock-voorraad of gedemonteerde asbestmaterialen
Aanwezige resten	Afval golfplaten + stukken Menuiserite plaat
Omgeving	Buiten
Primaire drager	Schuin dak
Asbestmaterialen	<ul style="list-style-type: none">• Dak- en gevelbekleding - Golfplaat• Plaat, paneel, tablet - Type Menuiserite
Bindmiddel van asbestmateriaal	Cement
Gebondenheid op basis van bindmiddel	Hecht
Hoeveelheid (gewicht - aantal)	<ul style="list-style-type: none">• 30,00 kg - 1 stuk
Totaal gewicht	30,00 kg
Eenvoudig bereikbaar	Ja
Identificatiemethode	Vaststelling zonder monsternamen

Dringend verwijderen

- Verwijder het asbestafval.

- Eenvoudige handelingen: mag via doe-het-zelf of door werknemer(s) met opleidingsattest eenvoudige handelingen
Deze toepassing mag verwijderd worden via deze methode. Bijkomende info (oa voorzorgsmaatregelen) kan je terugvinden achteraan in dit attest onder de rubriek toelichting.

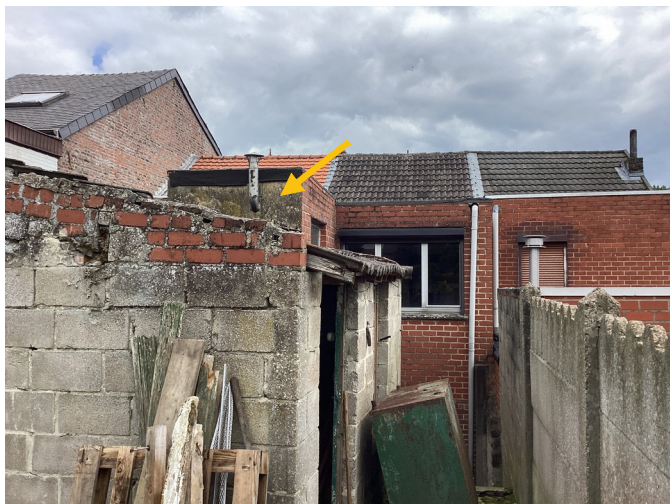
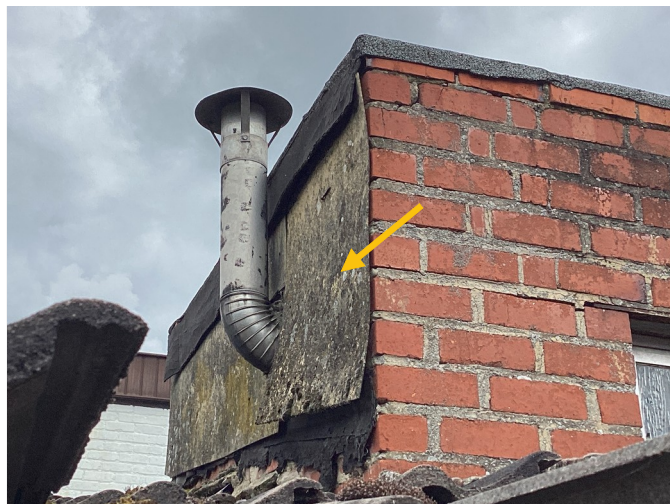
Eindbeoordeling materiaalrisico	Verhoogd materiaalrisico en/of verhoogde kans op vezelvrijgave
Opmerking

Gebondenheid	Categorie 1: hechtgebonden in oorsprong
Asbestsoort (vezeltype)	Crocidoliet aanwezig
Asbestconcentratie	Laag (< 50%)
Afschermingsgraad van het gehele materiaal	Geheel of deels vrij aan de buitenlucht
Toestand van het materiaal	Matig beschadigd, matig verweerd

Beschrijving	Cementplaat tegen gevel
Omgeving	Buiten
Primaire drager	Wand buitenschil
Asbestmateriaal	Plaat, paneel, tablet - Type Menuiserite
Bindmiddel van asbestmateriaal	Cement
Gebondenheid op basis van bindmiddel	Hecht
Hoeveelheid (oppervlakte - dikte - aantal)	• 4,00 m ² - 0,50 cm - 1 stuk
Totaal volume	0,02 m ³
Eenvoudig bereikbaar	Ja
Bevestigingswijze	• Genageld, geniet
Identificatiemethode	Vaststelling zonder monstername
Destructieve handeling voor identificatie	Nee

Verwijderen

- Zorg voor een veilig beheer. Vermijd het beschadigen van het asbestmateriaal. Controleer de toestand jaarlijks op wijzigingen.

- Eenvoudige handelingen: mag via doe-het-zelf of door werknemer(s) met opleidingsattest eenvoudige handelingen
Indien het materiaal makkelijk kan worden verwijderd zonder dit te beschadigen mag deze toepassing worden verwijderd via deze methode. Bijkomende info (oa voorzorgsmaatregelen) kan je terugvinden achteraan in dit attest onder de rubriek toelichting.

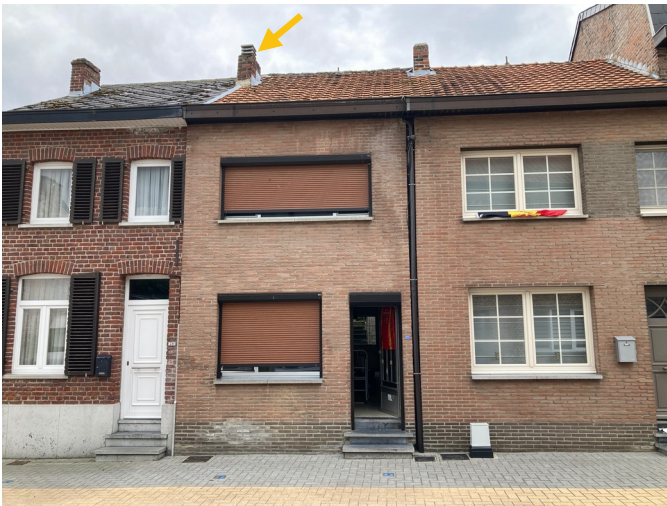
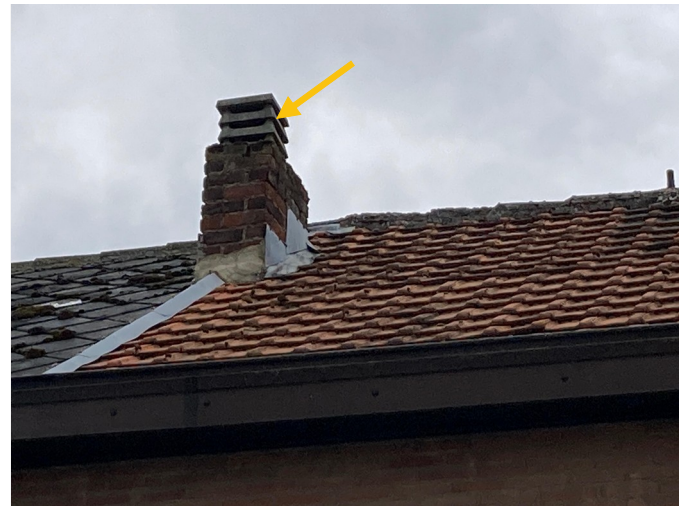
Eindbeoordeling materiaalrisico	Verhoogd materiaalrisico en/of verhoogde kans op vezelvrijgave
---------------------------------	--

Gebondenheid	Categorie 1: hechtgebonden in oorsprong
Asbestsoort (vezeltype)	Crocidoliet aanwezig
Asbestconcentratie	Laag (< 50%)
Afschermingsgraad van het gehele materiaal	Geheel of deels vrij aan de buitenlucht
Toestand van het materiaal	Matig beschadigd, matig verweerd

Beschrijving	Schouwhoed schoorsteen
Omgeving	Buiten
Primaire drager	Ruimteverwarming
Asbestmateriaal	Schouwhoed, ventilatiekap (anti-windval)
Bindmiddel van asbestmateriaal	Cement
Gebondenheid op basis van bindmiddel	Hecht
Hoeveelheid (gewicht - aantal)	<ul style="list-style-type: none">• 20,00 kg - 1 stuk
Totaal gewicht	20,00 kg
Eenvoudig bereikbaar	Ja
Bevestigingswijze	<ul style="list-style-type: none">• Verlijmd, ingegoten, versmeerd
Identificatiemethode	Vaststelling zonder monstername
Destructieve handeling voor identificatie	Nee

Verwijderen

- Zorg voor een veilig beheer. Vermijd het beschadigen van het asbestmateriaal. Controleer de toestand jaarlijks op wijzigingen.

- Eenvoudige handelingen: mag via doe-het-zelf of door werknemer(s) met opleidingsattest eenvoudige handelingen
Deze hechtgebonden toepassing mag je via deze methode verwijderen. Bijkomende info (oa voorzorgsmaatregelen) kan je terugvinden achteraan dit attest onder de rubriek toelichting.

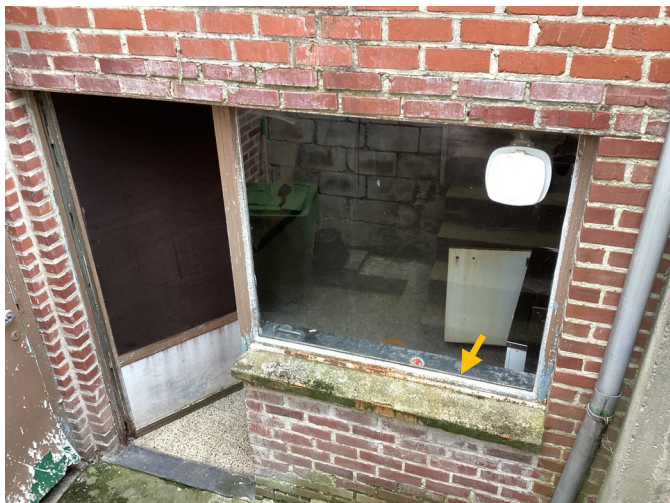
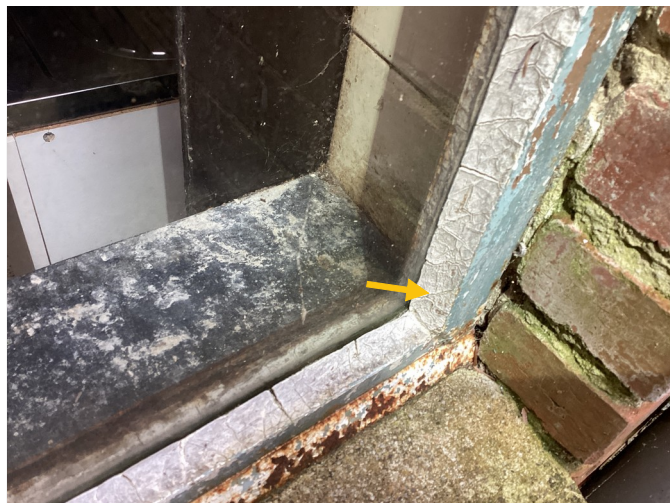
Eindbeoordeling materiaalrisico	Verhoogd materiaalrisico en/of verhoogde kans op vezelvrijgave
---------------------------------	--

Gebondenheid	Categorie 1: hechtgebonden in oorsprong
Asbestsoort (vezeltype)	Alleen chrysotiel
Asbestconcentratie	Laag (< 50%)
Afschermingsgraad van het gehele materiaal	Geheel of deels vrij aan de buitenlucht
Toestand van het materiaal	Matig beschadigd, matig verweerd

#	Type	Referentie	Resultaat
4.1	Puntmonster	M06	Chrysotiel

Beschrijving	Mastiek/kit tussen glas en profiel - Buiten keukenraam
Omgeving	Buiten
Primaire drager	Wandopening verticaal (raam, deur, ...)
Asbestmateriaal	In-situ afwerkingslagen - Pasta, stopverf, voegsel, stopsel, vulsel, mastiek, kitten, ...
Bindmiddel van asbestmateriaal	Kitten, mastiek, pasta
Gebondenheid op basis van bindmiddel	Hecht
Hoeveelheid (gewicht - aantal)	<ul style="list-style-type: none">• 0,10 kg - 1 stuk
Totaal gewicht	0,10 kg
Eenvoudig bereikbaar	Ja
Bevestigingswijze	<ul style="list-style-type: none">• Verlijmd, ingegoten, versmeerd
Identificatiemethode	Vaststelling met monstername
Destructieve handeling voor identificatie	Nee

Verwijderen

- Zorg voor een veilig beheer. Vermijd het beschadigen van het asbestmateriaal. Controleer de toestand jaarlijks op wijzigingen.

- Eenvoudige handelingen: mag via doe-het-zelf of door werknemer(s) met opleidingsattest eenvoudige handelingen
Deze toepassing mag verwijderd worden via deze methode. Bijkomende info (oa voorzorgsmaatregelen) kan je terugvinden achteraan in dit attest onder de rubriek toelichting.

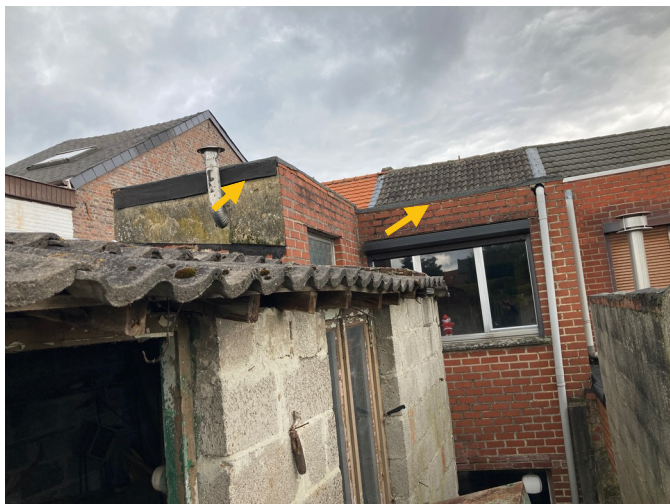
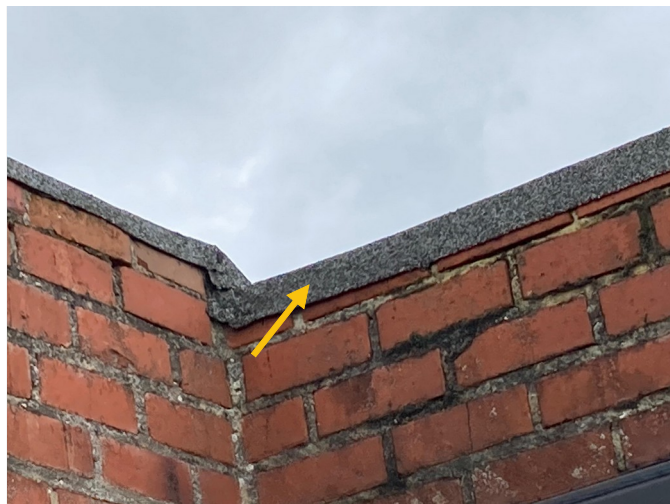
Eindbeoordeling materiaalrisico	Verhoogd materiaalrisico en/of verhoogde kans op vezelvrijgave
Opmerking	Matig beschadigd aangenomen voor toestand van het materiaal daar de oppervlakte niet inspecteerbaar was omwille van hoogtebeperking maar wel vastgesteld dat het via het plat dak binnenregende wat een indicatie kan zijn van beschadiging.

Gebondenheid	Categorie 1: hechtgebonden in oorsprong
Asbestsoort (vezeltype)	Alleen chrysotiel
Asbestconcentratie	Laag (< 50%)
Afschermingsgraad van het gehele materiaal	Geheel of deels vrij aan de buitenlucht
Toestand van het materiaal	Matig beschadigd, matig verweerd

Beschrijving	Dakbedekking - Roofing
Omgeving	Buiten
Primaire drager	Plat dak
Asbestmateriaal	Dak- en gevelbekleding - Roofing
Bindmiddel van asbestmateriaal	Bitumen (roofing, teer, asfalt)
Gebondenheid op basis van bindmiddel	Hecht
Hoeveelheid (oppervlakte - aantal)	<ul style="list-style-type: none">• 25,00 m² - 1 stuk
Totale oppervlakte	25,00 m ²
Eenvoudig bereikbaar	Ja
Bevestigingswijze	<ul style="list-style-type: none">• Verlijmd, ingegoten, versmeerd
Identificatiemethode	Vaststelling zonder monstername Motivatie: Onderzoeksbepering verhinderde monstername
Destructieve handeling voor identificatie	Nee
Opmerking	Gedeelte van de roofing was zichtbaar ter hoogte van overgang naar de buitenmuur. Staalnames niet mogelijk wegens onderzoeksbepering hoogte > 3,50 m.

Verwijderen

- Zorg voor een veilig beheer. Vermijd het beschadigen van het asbestmateriaal. Controleer de toestand jaarlijks op wijzigingen.

- Eenvoudige handelingen: mag via doe-het-zelf of door werknemer(s) met opleidingsattest eenvoudige handelingen
Deze toepassing mag worden verwijderd via deze methode. Bijkomende info (oa voorzorgsmaatregelen) kan je terugvinden achteraan in dit attest onder de rubriek toelichting.

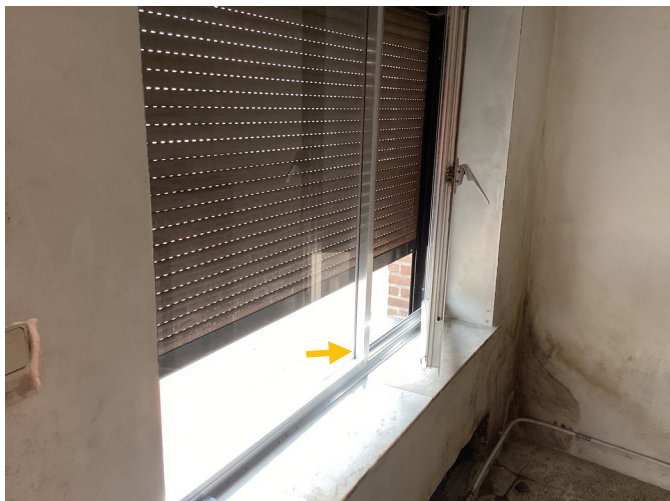
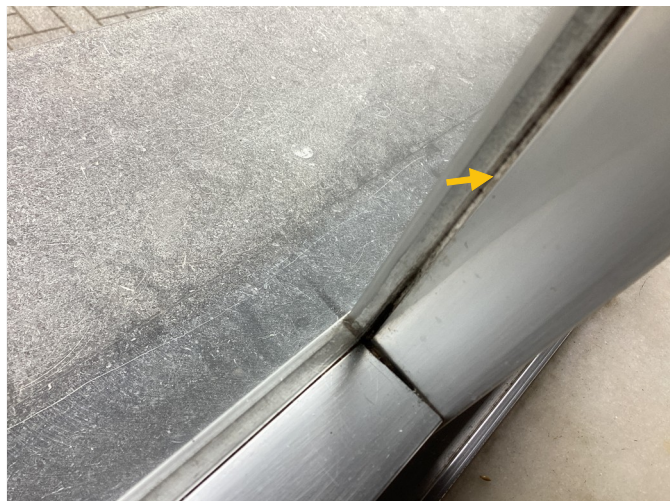
Fiche 6: Mastiek/kit tussen glas en profiel - Binnen woning

Eindbeoordeling materiaalisico	Laag materiaalisico en/of verlaagde kans op vezelvrijgave
--------------------------------	---

Gebondenheid	Categorie 1: hechtgebonden in oorsprong
Asbestsoort (vezeltype)	Alleen chrysotiel
Asbestconcentratie	Laag (< 50%)
Afschermingsgraad van het gehele materiaal	Geheel of deels (ook) vrij aan de binnenlucht
Toestand van het materiaal	Licht beschadigd, licht verweerd. Intact materiaal type Pical – asbestboard of categorie III 'gebondenheid'

#	Type	Referentie	Resultaat
6.1	Puntmonster	M05	Chrysotiel

Beschrijving	Mastiek/kit tussen glas en profiel - Binnen woning
Omgeving	Binnen
Primaire drager	Wandopening verticaal (raam, deur, ...)
Asbestmateriaal	In-situ afwerkingslagen - Pasta, stopverf, voegsel, stopsel, vulsel, mastiek, kitten, ...
Bindmiddel van asbestmateriaal	Kitten, mastiek, pasta
Gebondenheid op basis van bindmiddel	Hecht
Hoeveelheid (gewicht - aantal)	<ul style="list-style-type: none">• 0,10 kg - 1 stuk
Totaal gewicht	0,10 kg
Eenvoudig bereikbaar	Ja
Bevestigingswijze	<ul style="list-style-type: none">• Verlijmd, ingegoten, versmeerd
Identificatiemethode	Vaststelling met monstername
Destructieve handeling voor identificatie	Nee
Opmerking	-

Zorgvuldig beheren

- Zorg voor een veilig beheer. Vermijd het beschadigen van het asbestmateriaal. Controleer de toestand jaarlijks op wijzigingen.

- Eenvoudige handelingen: mag via doe-het-zelf of door werknemer(s) met opleidingsattest eenvoudige handelingen
Deze toepassing mag verwijderd worden via deze methode. Bijkomende info (oa voorzorgsmaatregelen) kan je terugvinden achteraan in dit attest onder de rubriek toelichting.

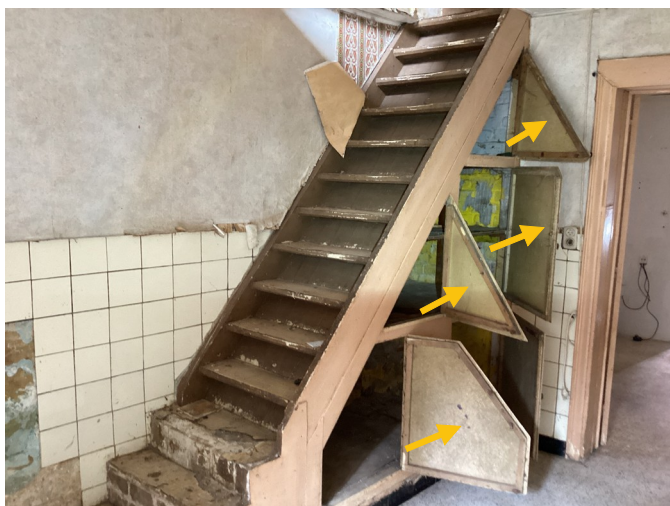
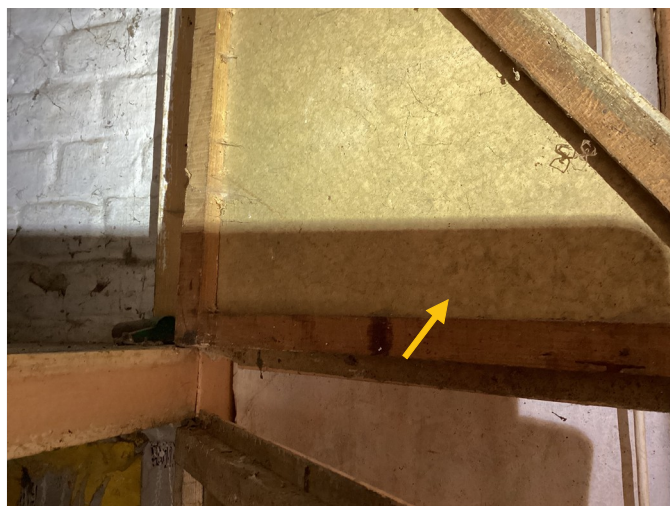
Eindbeoordeling materiaalrisico	Laag materiaalrisico en/of verlaagde kans op vezelvrijgave
---------------------------------	--

Gebondenheid	Categorie 1: hechtgebonden in oorsprong
Asbestsoort (vezeltype)	Alleen chrysotiel
Asbestconcentratie	Laag (< 50%)
Afschermingsgraad van het gehele materiaal	Geheel of deels (ook) vrij aan de binnenlucht
Toestand van het materiaal	Licht beschadigd, licht verweerd. Intact materiaal type Pical – asbestboard of categorie III 'gebondenheid'

#	Type	Referentie	Resultaat
7.1	Puntmonster	M11	Chrysotiel

Beschrijving	Kastdeurbeplating - Binnen
Omgeving	Binnen
Primaire drager	Inrichting (meubilair, ...)
Asbestmateriaal	Plaat, paneel, tablet - Type Menuiserie
Bindmiddel van asbestmateriaal	Cement
Gebondenheid op basis van bindmiddel	Hecht
Hoeveelheid (oppervlakte - dikte - aantal)	• 1,60 m ² - 0,50 cm - 1 stuk
Totaal volume	0,008 m ³
Eenvoudig bereikbaar	Ja
Bevestigingswijze	• Genageld, geniet
Identificatiemethode	Vaststelling met monsternamen
Destructieve handeling voor identificatie	Nee

Zorgvuldig beheren

- Zorg voor een veilig beheer. Vermijd het beschadigen van het asbestmateriaal. Controleer de toestand jaarlijks op wijzigingen.

- Eenvoudige handelingen: mag via doe-het-zelf of door werknemer(s) met opleidingsattest eenvoudige handelingen
Indien het materiaal makkelijk kan worden verwijderd zonder dit te beschadigen mag deze toepassing worden verwijderd via deze methode. Bijkomende info (oa voorzorgsmaatregelen) kan je terugvinden achteraan in dit attest onder de rubriek toelichting.

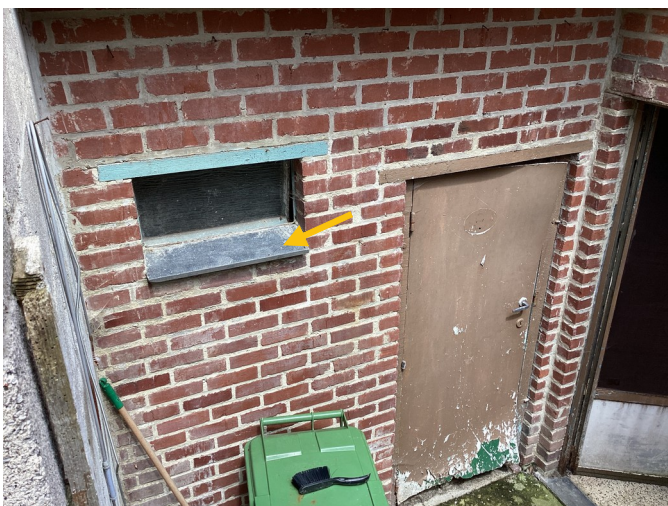
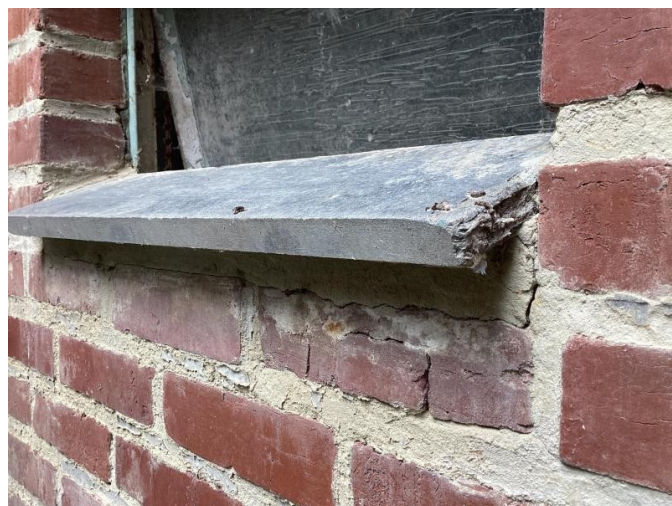
Eindbeoordeling materiaalrisico	Laag materiaalrisico en/of verlaagde kans op vezelvrijgave
Opmerking

Gebondenheid	Categorie 1: hechtgebonden in oorsprong
Asbestsoort (vezeltype)	Alleen chrysotiel
Asbestconcentratie	Laag (< 50%)
Afschermingsgraad van het gehele materiaal	Geheel of deels vrij aan de buitenlucht
Toestand van het materiaal	Licht beschadigd, licht verweerd. Intact materiaal type Pical – asbestboard of categorie III 'gebondenheid'

Beschrijving	Vensterbank - Buiten
Omgeving	Buiten
Primaire drager	Wandopening verticaal (raam, deur, ...)
Asbestmateriaal	Plaat, paneel, tablet - Type Massal
Bindmiddel van asbestmateriaal	Cement
Gebondenheid op basis van bindmiddel	Hecht
Hoeveelheid (oppervlakte - dikte - aantal)	<ul style="list-style-type: none">• 0,12 m² - 2,00 cm - 1 stuk
Totaal volume	0,002 m ³
Eenvoudig bereikbaar	Ja
Bevestigingswijze	<ul style="list-style-type: none">• Geklemd• Verlijmd, ingegoten, versmeerd
Identificatiemethode	Vaststelling zonder monstername
Destructieve handeling voor identificatie	Nee

Zorgvuldig beheren

- Zorg voor een veilig beheer. Vermijd het beschadigen van het asbestmateriaal. Controleer de toestand jaarlijks op wijzigingen.
- Hemelwater dat afspoelt van asbestcement daken of gevels kan asbestdeeltjes bevatten. Gebruik het enkel voor gesloten circuits (bv. spoelen toiletten). Reinig na het vervangen van het dak of de gevel de dakgoten en regenwaterput of -ton om asbesthoudend sediment of slib te verwijderen

- Eenvoudige handelingen: mag via doe-het-zelf of door werknemer(s) met opleidingsattest eenvoudige handelingen
Deze toepassing mag verwijderd worden via deze methode. Bijkomende info (oa voorzorgsmaatregelen) kan je terugvinden achteraan in dit attest onder de rubriek toelichting.

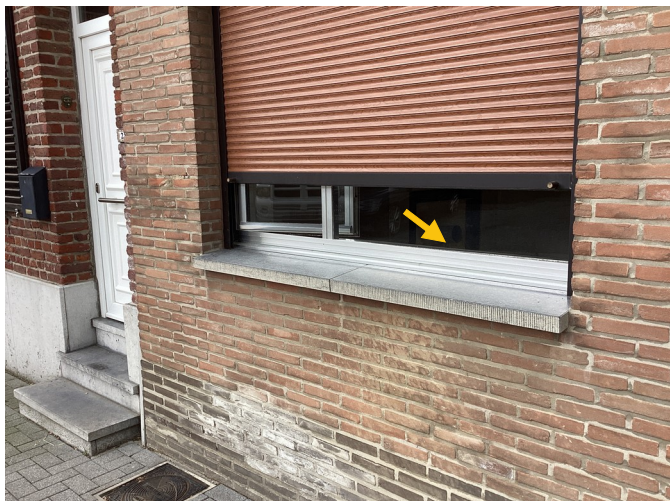
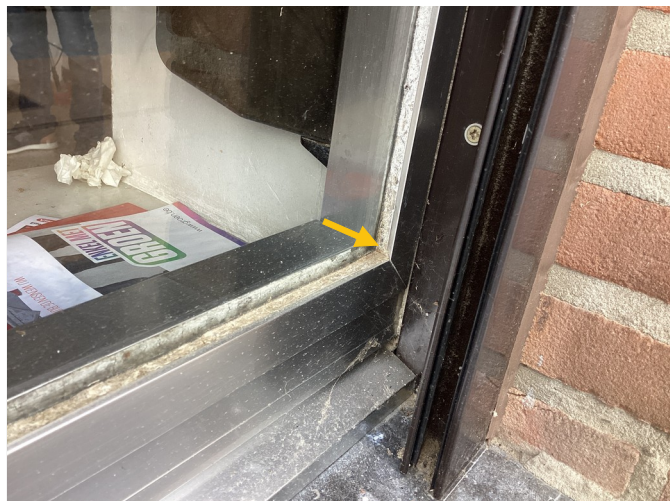
Beschrijving	Mastiek/kit tussen glas en profiel - Buiten woning
Omgeving	Buiten
Primaire drager	Wandopening verticaal (raam, deur, ...)
Asbestmateriaal	In-situ afwerkingslagen - Pasta, stopverf, voegsel, stopsel, vulsel, mastiek, kitten, ...
Bindmiddel van asbestmateriaal	Kitten, mastiek, pasta
Gebondenheid op basis van bindmiddel	Hecht
Hoeveelheid (gewicht - aantal)	<ul style="list-style-type: none">• 0,12 kg - 1 stuk
Totaal gewicht	0,12 kg
Eenvoudig bereikbaar	Ja
Bevestigingswijze	<ul style="list-style-type: none">• Verlijmd, ingegoten, versmeerd
Identificatiemethode	Vaststelling met monstername
Destructieve handeling voor identificatie	Nee

Zorgvuldig beheren

- Zorg voor een veilig beheer. Vermijd het beschadigen van het asbestmateriaal. Controleer de toestand jaarlijks op wijzigingen.

- Eenvoudige handelingen: mag via doe-het-zelf of door werknemer(s) met opleidingsattest eenvoudige handelingen
Deze toepassing mag verwijderd worden via deze methode. Bijkomende info (oa voorzorgsmaatregelen) kan je terugvinden achteraan in dit attest onder de rubriek toelichting.

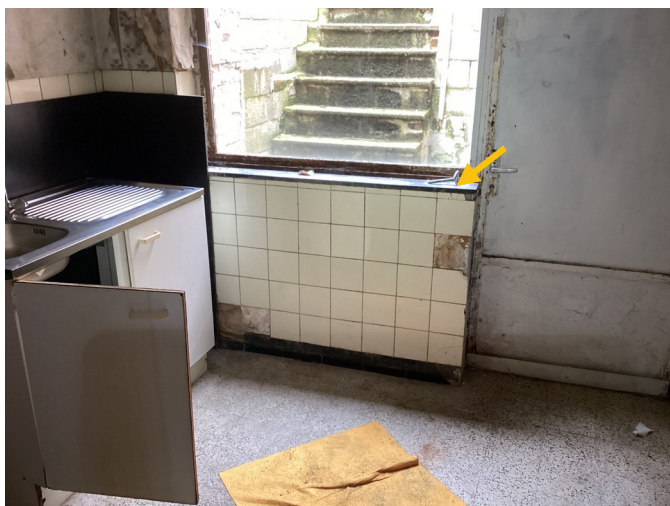
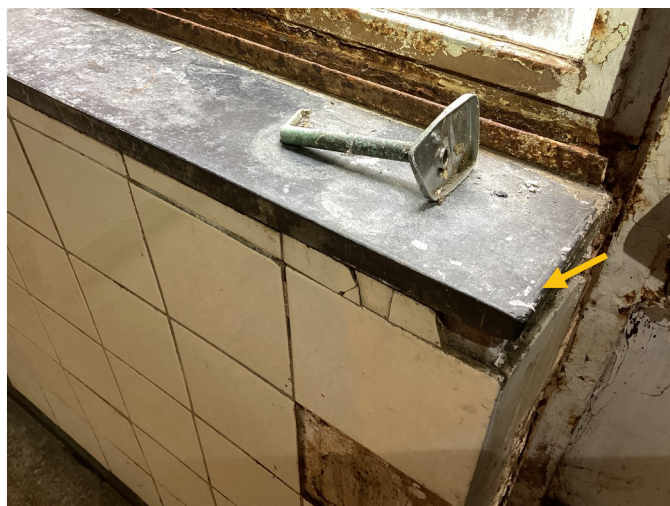
Beschrijving	Vensterbank - Binnen
Omgeving	Binnen
Primaire drager	Wandopening verticaal (raam, deur, ...)
Asbestmateriaal	Plaat, paneel, tablet - Type Massal
Bindmiddel van asbestmateriaal	Cement
Gebondenheid op basis van bindmiddel	Hecht
Hoeveelheid (oppervlakte - dikte - aantal)	<ul style="list-style-type: none">• 0,25 m² - 1,50 cm - 1 stuk
Totaal volume	0,004 m ³
Eenvoudig bereikbaar	Ja
Bevestigingswijze	<ul style="list-style-type: none">• Geklemd• Verlijmd, ingegoten, versmeerd
Identificatiemethode	Vaststelling zonder monsternamen
Destructieve handeling voor identificatie	Nee

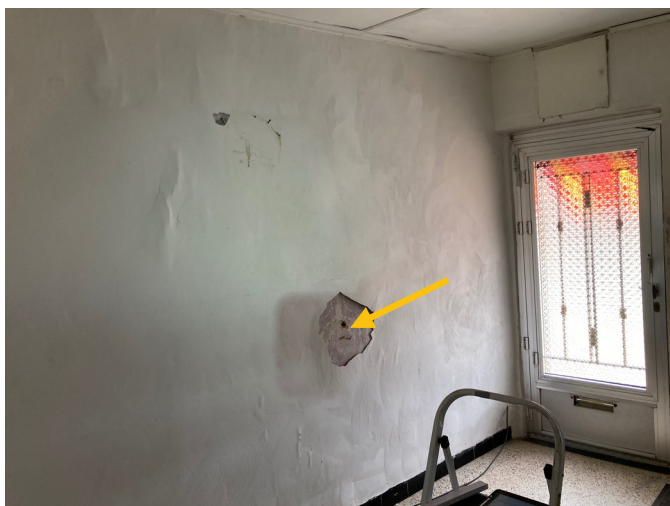
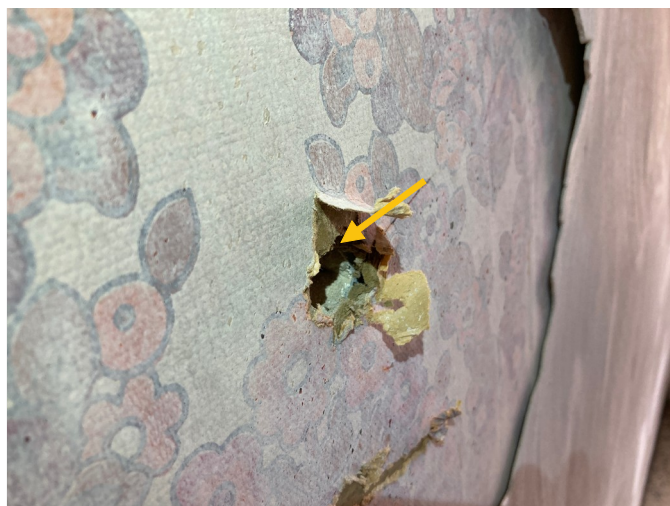
Beschrijving	Wandbeplating - Binnen
Omgeving	Binnen
Primaire drager	Binnenwand
Asbestmateriaal	Plaat, paneel, tablet - Type Menuiserite
Bindmiddel van asbestmateriaal	Cement
Gebondenheid op basis van bindmiddel	Hecht
Hoeveelheid (oppervlakte - dikte - aantal)	• 8,90 m ² - 0,50 cm - 1 stuk
Totaal volume	0,045 m ³
Eenvoudig bereikbaar	Ja
Bevestigingswijze	• Onbekend
Identificatiemethode	Vaststelling met monstername
Destructieve handeling voor identificatie	Nee
Opmerking	Beplating van vezelcementplaten grotendeels achter een dun laagje muurpleister

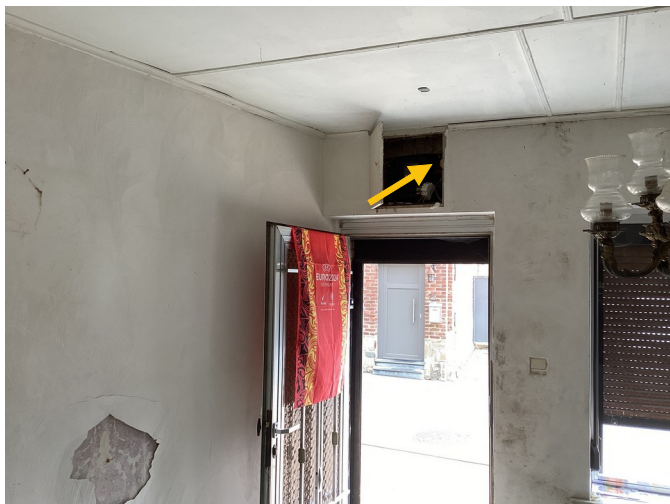
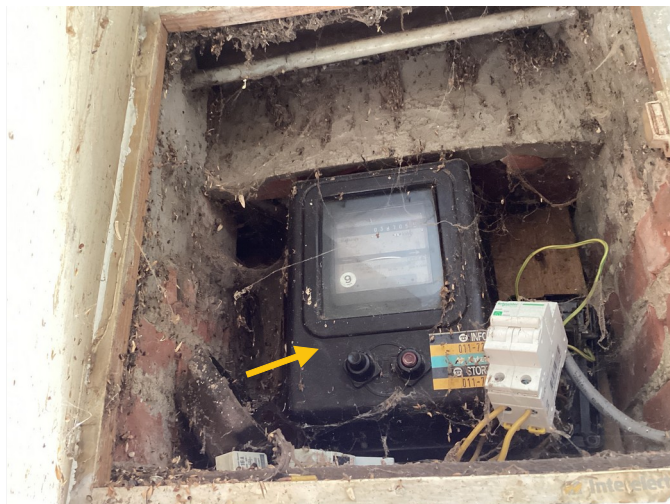
Beschrijving	Bakeliet meter- en zekering kast
Omgeving	Binnen
Primaire drager	Communicatie en elektrische infrastructuur en uitrusting
Asbestmateriaal	Plaat, paneel, tablet - Type Bakeliet
Bindmiddel van asbestmateriaal	Kunststof of -hars
Gebondenheid op basis van bindmiddel	Hecht
Hoeveelheid (oppervlakte - dikte - aantal)	<ul style="list-style-type: none">• 0,03 m² - 2,00 cm - 1 stuk
Totaal volume	< 0,001 m ³
Eenvoudig bereikbaar	Ja
Bevestigingswijze	<ul style="list-style-type: none">• Geschroefd
Identificatiemethode	Vaststelling zonder monstername
Destructieve handeling voor identificatie	Nee
Opmerking	De meterkast hoort toe aan de nutsmaatschappij en dient door hen vervangen/verwijderd te worden.

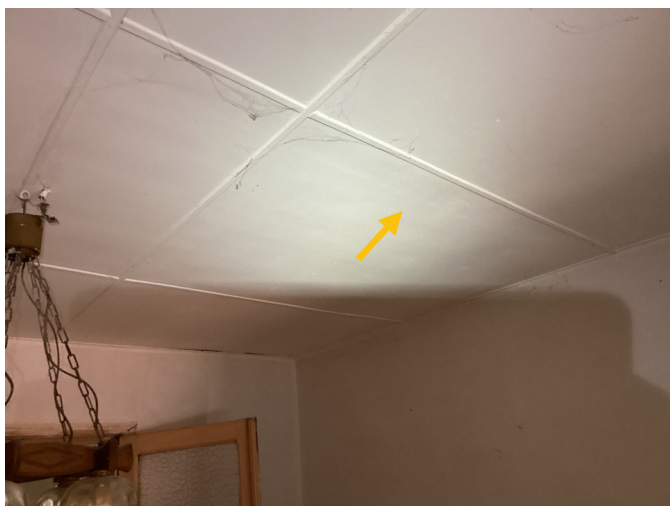
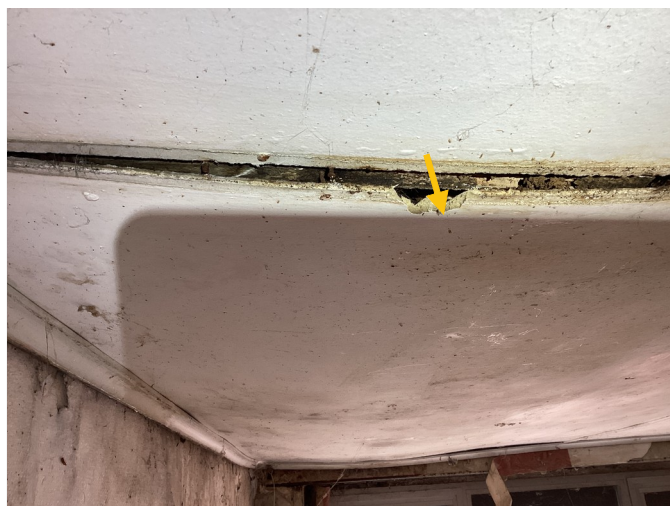
Beschrijving	Cementplaat plafondbekleding
Omgeving	Binnen
Primaire drager	Plafond
Asbestmateriaal	Plaat, paneel, tablet - Type Menuiserite
Bindmiddel van asbestmateriaal	Cement
Gebondenheid op basis van bindmiddel	Hecht
Hoeveelheid (oppervlakte - dikte - aantal)	• 90,00 m ² - 0,50 cm - 1 stuk
Totaal volume	0,45 m ³
Eenvoudig bereikbaar	Ja
Bevestigingswijze	• Genageld, geniet
Identificatiemethode	Vaststelling met monstername
Destructieve handeling voor identificatie	Nee

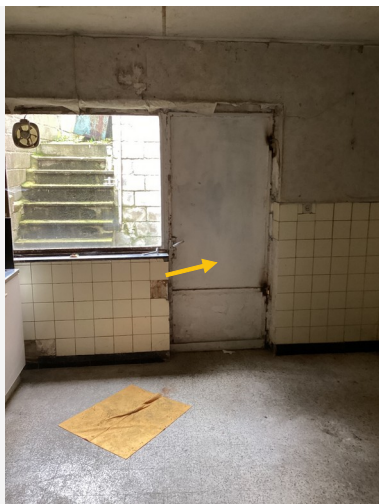
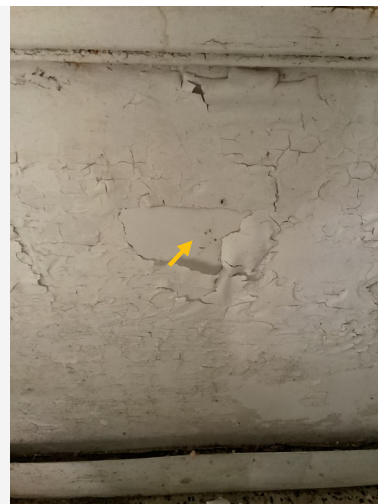
Beschrijving	Asbestcementplaat in schrijnwerk
Omgeving	Grenst aan binnen- en buitenlucht
Primaire drager	Wandopening verticaal (raam, deur, ...)
Asbestmateriaal	Plaat, paneel, tablet - Geëmailleerd, type Glasal
Bindmiddel van asbestmateriaal	Cement
Gebondenheid op basis van bindmiddel	Hecht
Hoeveelheid (oppervlakte - dikte - aantal)	• 1,90 m ² - 0,50 cm - 1 stuk
Totaal volume	0,01 m ³
Eenvoudig bereikbaar	Ja
Bevestigingswijze	• Geklemd
Identificatiemethode	Vaststelling zonder monsternamen
Destructieve handeling voor identificatie	Nee

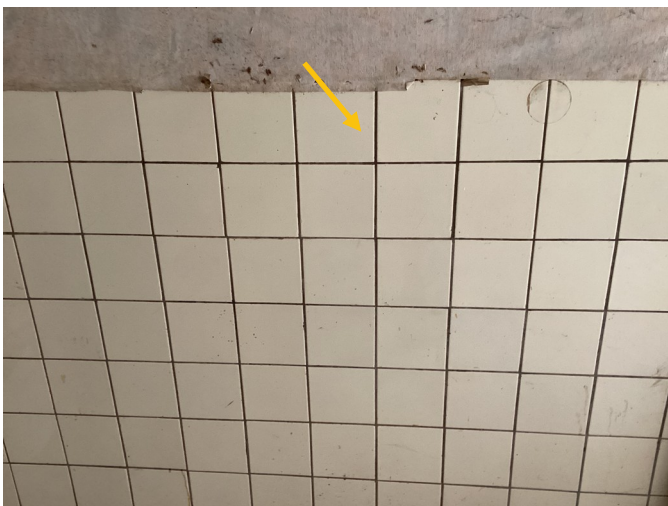
Identificatiemethode	Redelijk vermoeden
Primaire drager	Binnenwand
(Asbest)materiaal	In-situ afwerkingslagen - Lijm laag
