# Asbestinventarisatetest

Houtmarkt 20, 3800 Sint-Truiden

Attestnummer : **20251010-000160.000**

Uitgegeven op : **10.10.2025**

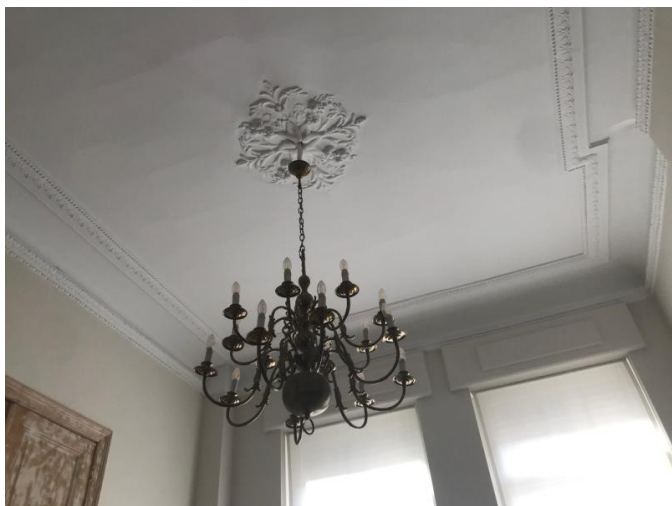
Situeringsfoto

**Reden:** Het te onderzoeken materiaal situeert zich hoger dan 3,50 m te rekenen vanaf een veilige ondergrond

**Uitleg van de asbestdeskundige:** Plafond is hoger dan 3.5 meter. Is niet mogelijk om op een veilige manier een staal te nemen

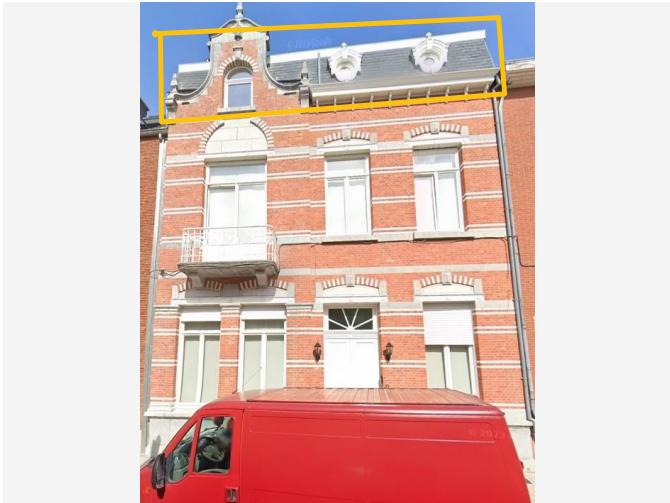
*Situeringsfoto*

**Reden:** Het te onderzoeken materiaal situeert zich hoger dan 3,50 m te rekenen vanaf een veilige ondergrond

**Uitleg van de asbestdeskundige:** In het kader van een asbestattest voor overdracht (verkoop, schenking), hoeven toepassingen die zich hoger dan 3,5m vanaf een veilige ondergrond situeren, niet onderzocht te worden.

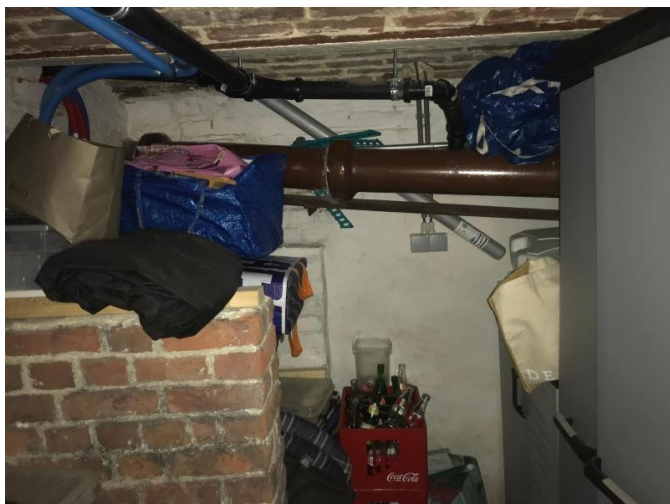
Geen waarneembare asbestverdachte materialen aangetroffen.

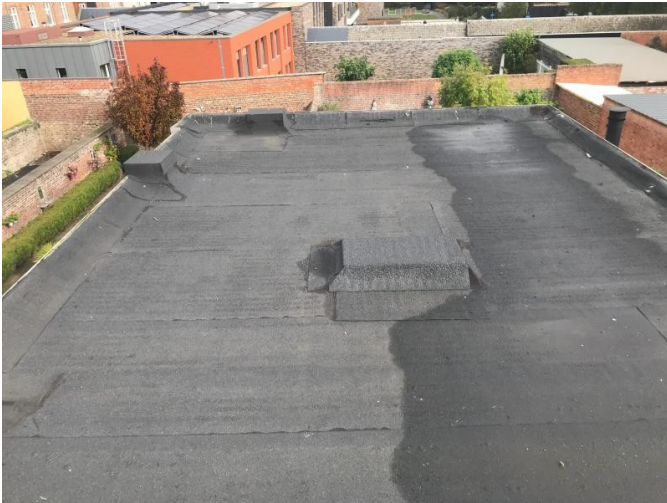
De dakbedekking is niet asbestverdacht.

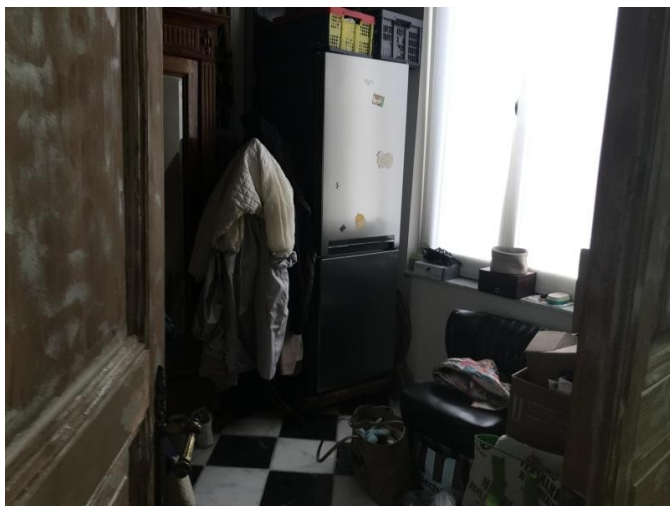
Staalname zonder uitbreiding naar een destructief onderzoek is niet mogelijk. Laat de tegels onderzoeken bij werken.

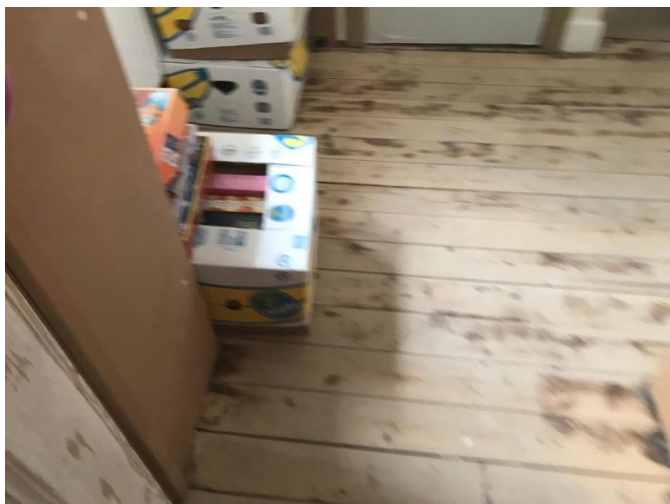
Vloeren zijn uit hout en dus niet asbestverdacht

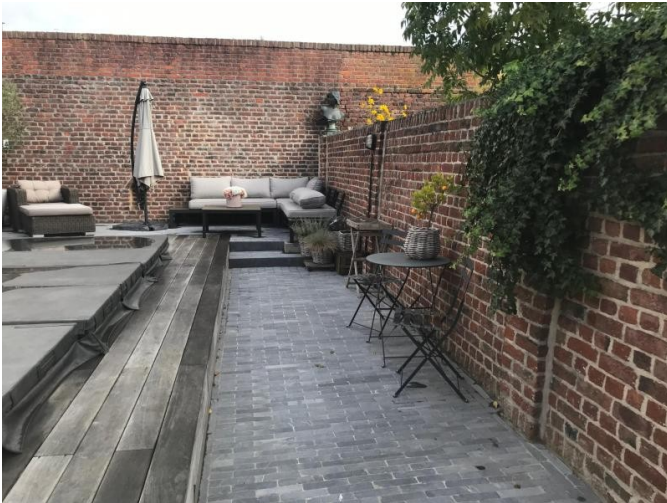
Er kan geen vaststelling gedaan worden van de onderstaande lagen van de verharding

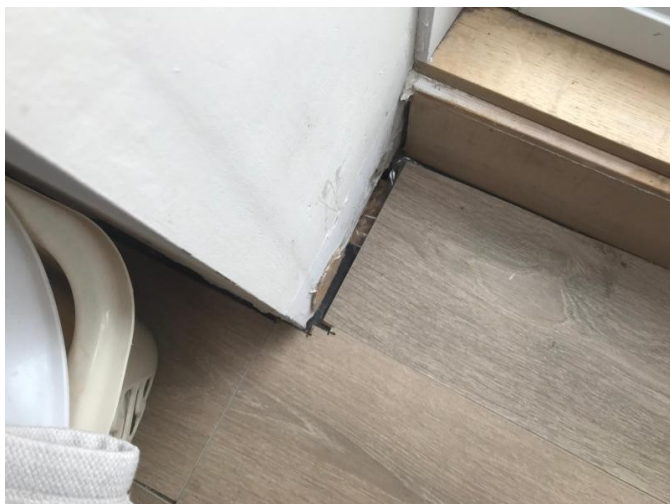
De muren werden afgewerkt met niet-asbestverdachte voorzetpanelen die inspectie van de bedekte structuur (opbouw, pleisterwerk) verhinderen. Het plaatsen van de voorzetpanelen gebeurde na 2001 dus bevat de afsmeerlaag vermoedelijk geen asbesthoudend materiaal

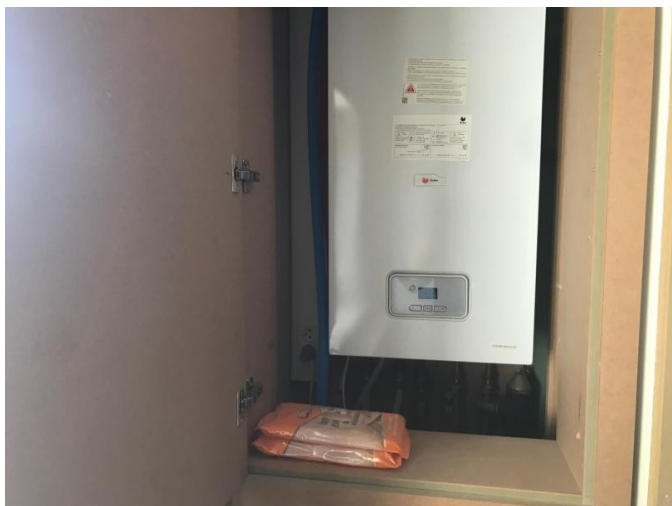
Nieuwe gas condensatieketel dus niet asbest verdacht .

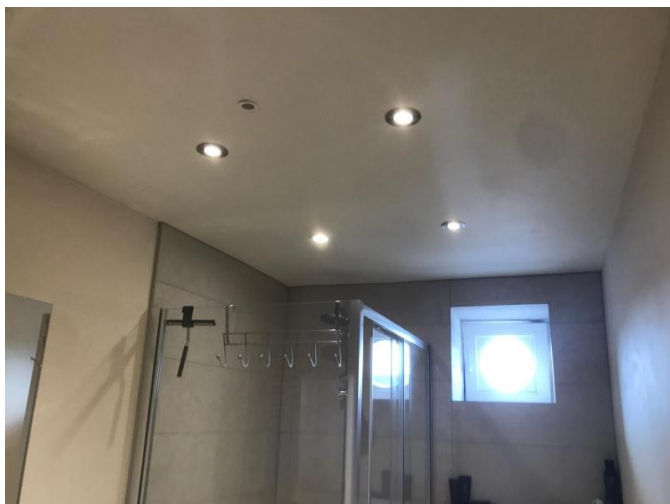
De plafonds werden afgewerkt met niet-asbestverdachte voorzetpanelen die inspectie van de bedekte structuur (opbouw, pleisterwerk) verhinderen. Het plaatsen van de voorzetpanelen gebeurde na 2001 dus bevat de afsmeerlaag vermoedelijk geen asbesthoudend materiaal

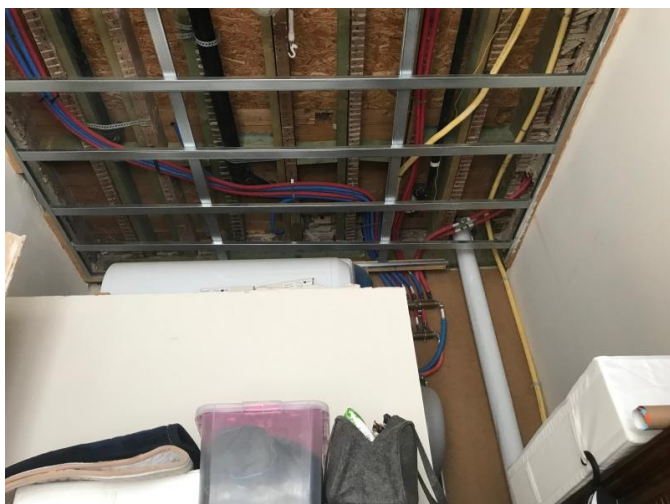
## Fiche 12: Plafonds hebben geen bepleistering houten balken nog zichtbaar

De plafonds werden niet afgewerkt met pleister

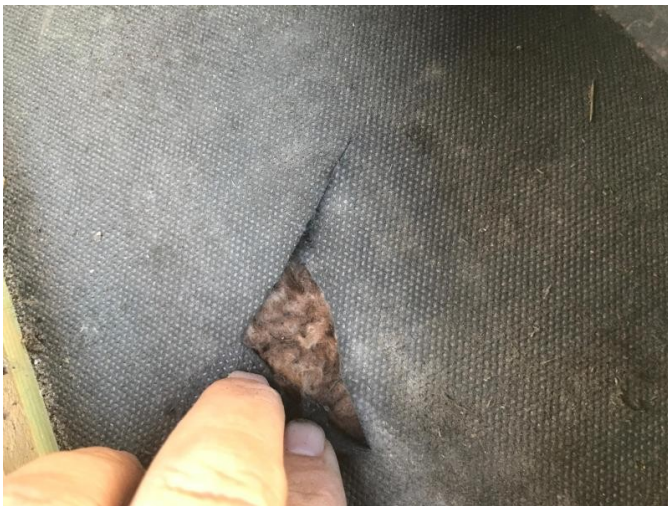
Het onderdak is een doek en dus niet asbestverdacht

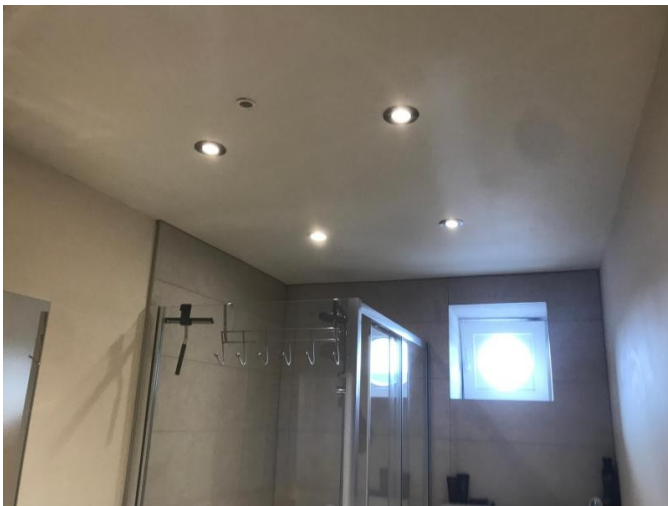
Binnenwanden en/of plafonds afgewerkt met een intacte laag faiencetegels zonder zichtbare beschadigingen. Inspectie van de onderliggende lijmlaag of tegels zelf is niet mogelijk zonder uitbreiding naar een destructief onderzoek.

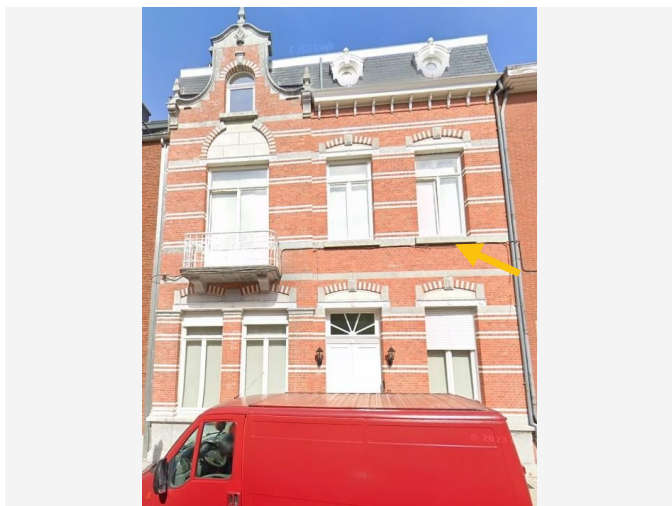
De dorpels zijn van natuursteen.

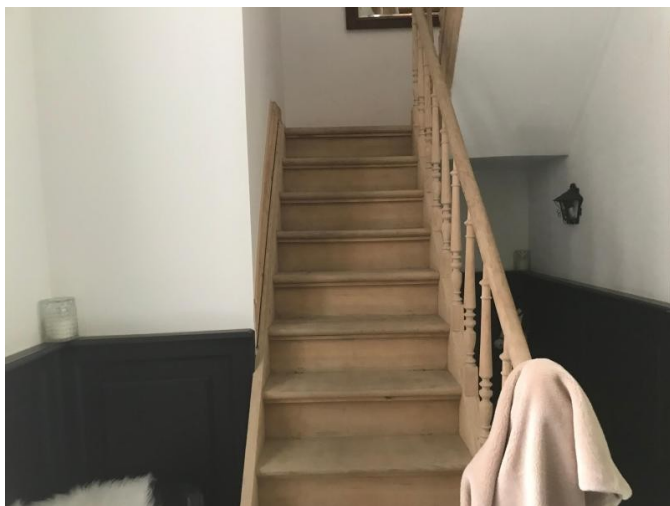
De lambrisering bestaat uit MDF platen. Staalname naar de onderliggende pleisterlaag is niet mogelijk

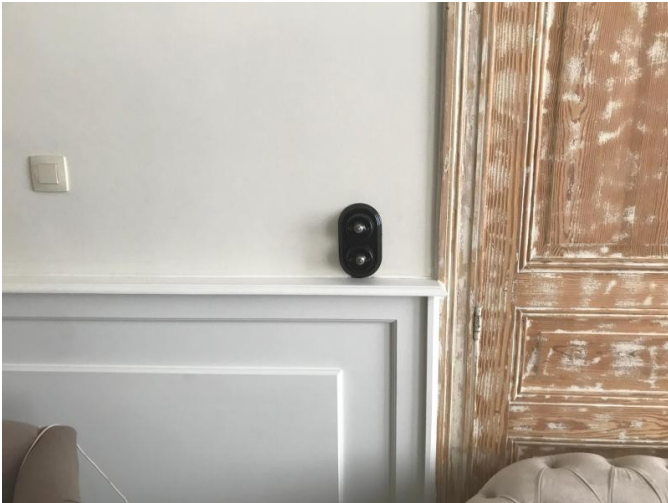
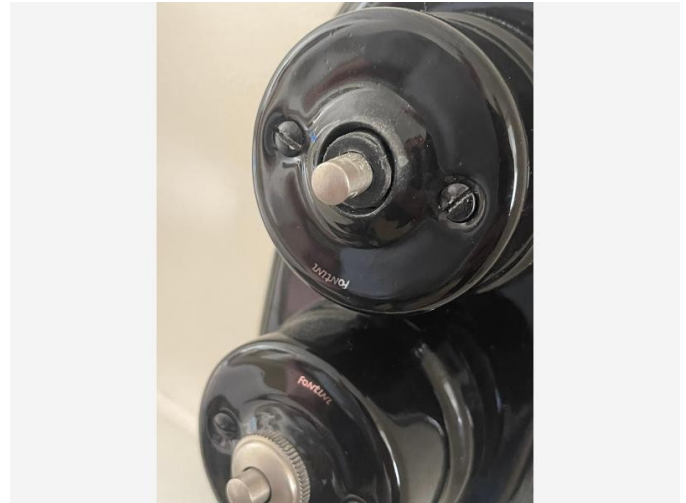
## Fiche 17: Schakelaars

Geen asbest

| Opmerking | Retroschakelaar van het merk Fontini. Dit lijkt op bakeliet maar zijn handgemaakte porseleinen schakelaars |

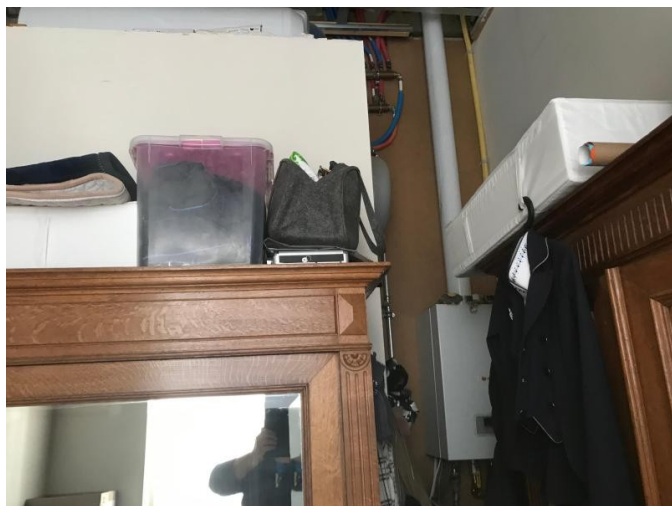
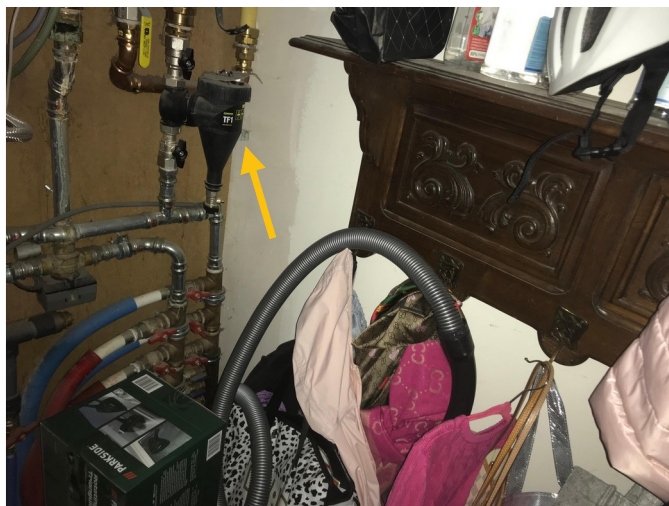
## Fiche 19: Pleisterwerk wanden

Geen asbest

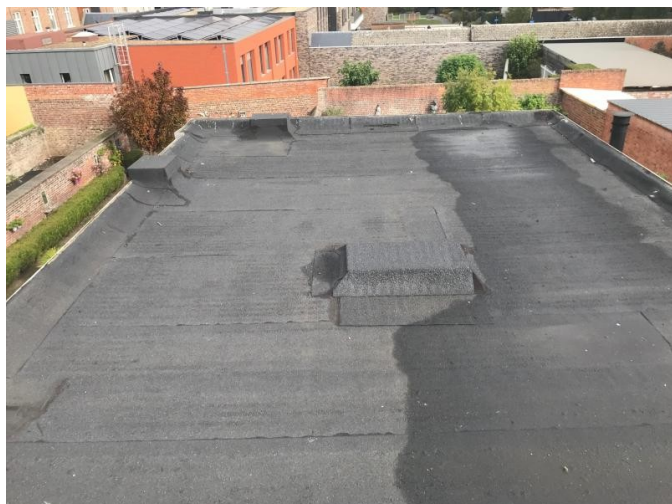
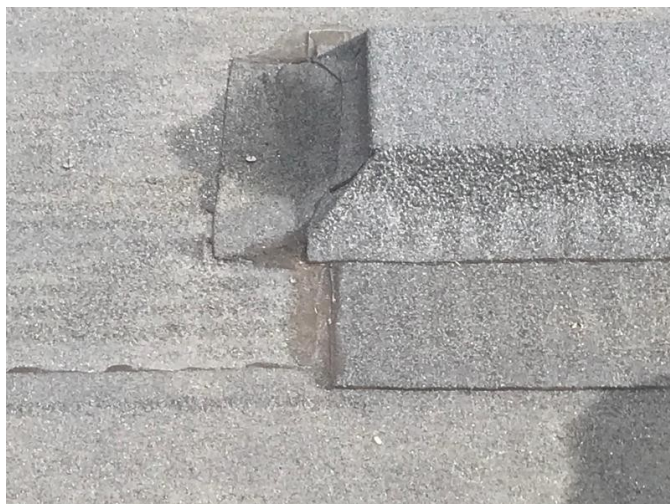
## Fiche 20: Roofing

Geen asbest

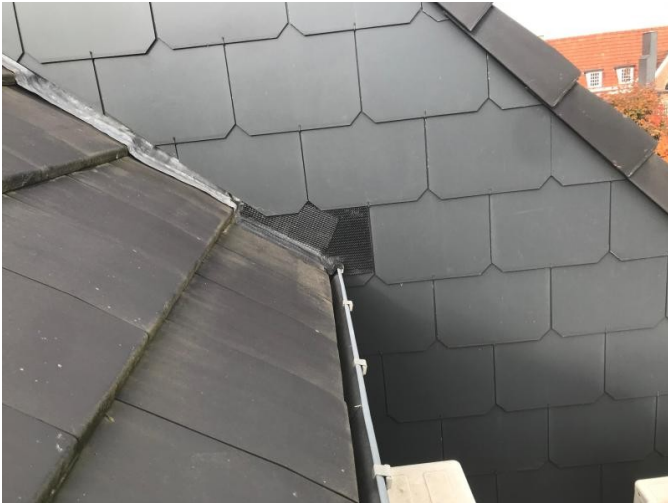
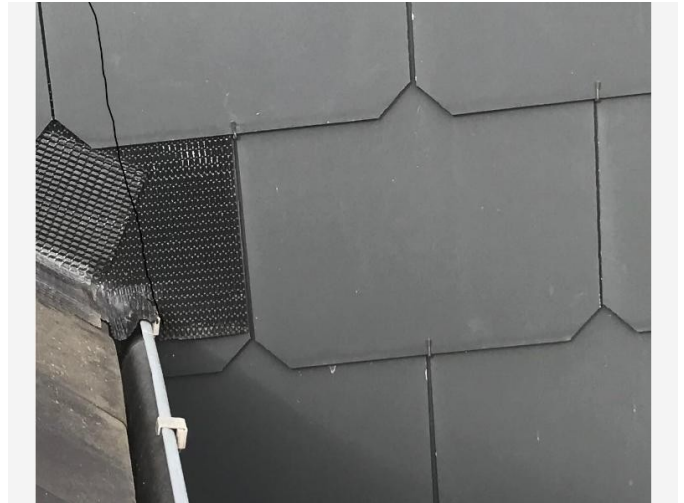
## Fiche 21: Gevel met leien

Geen asbest
