# Asbestinventarisatetest

Kielenstraat 80, 3700 Tongeren-Borgloon

Attestnummer : 20260331-000502.000

**Niet-asbestveilig**

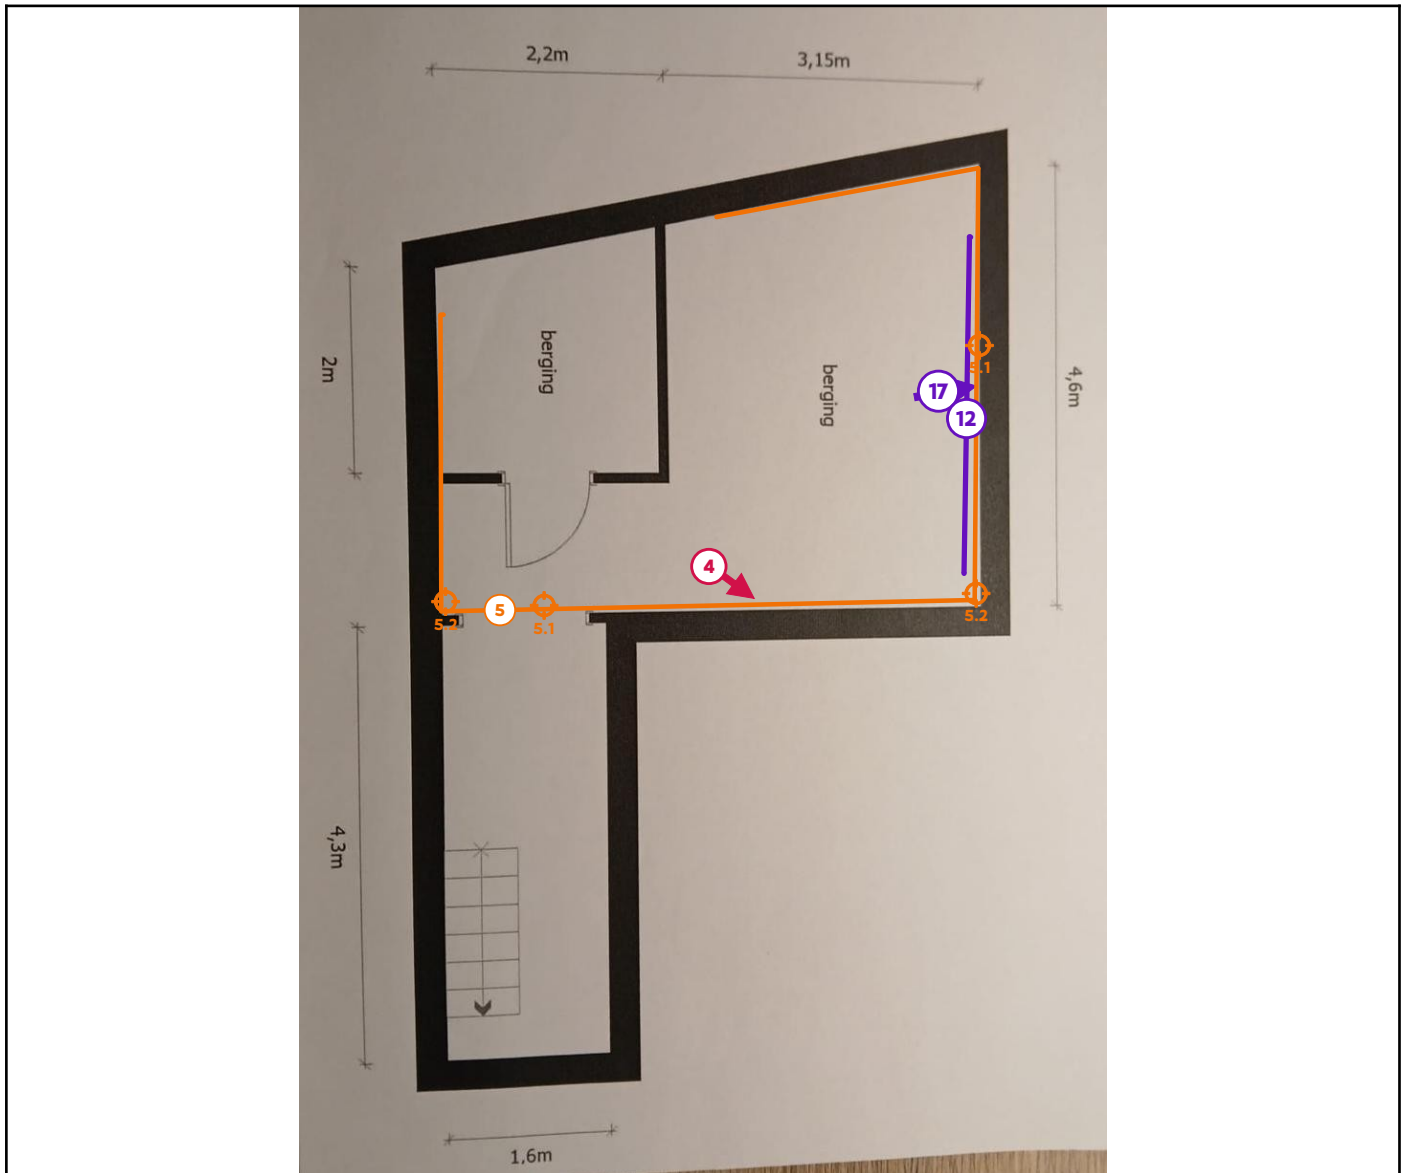
## Plan 1.4: Kelder

Beschrijving	Type	Actie
4. Losse buizen	Asbestmateriaal	Dringend verwijderen
5. Leidingisolatie (gips)	Asbestmateriaal	Verwijderen
5.1 Code: MM05	Mengmonster	-
5.2 Code: MM06	Mengmonster	-
12. Gresbuizen	Advies	-

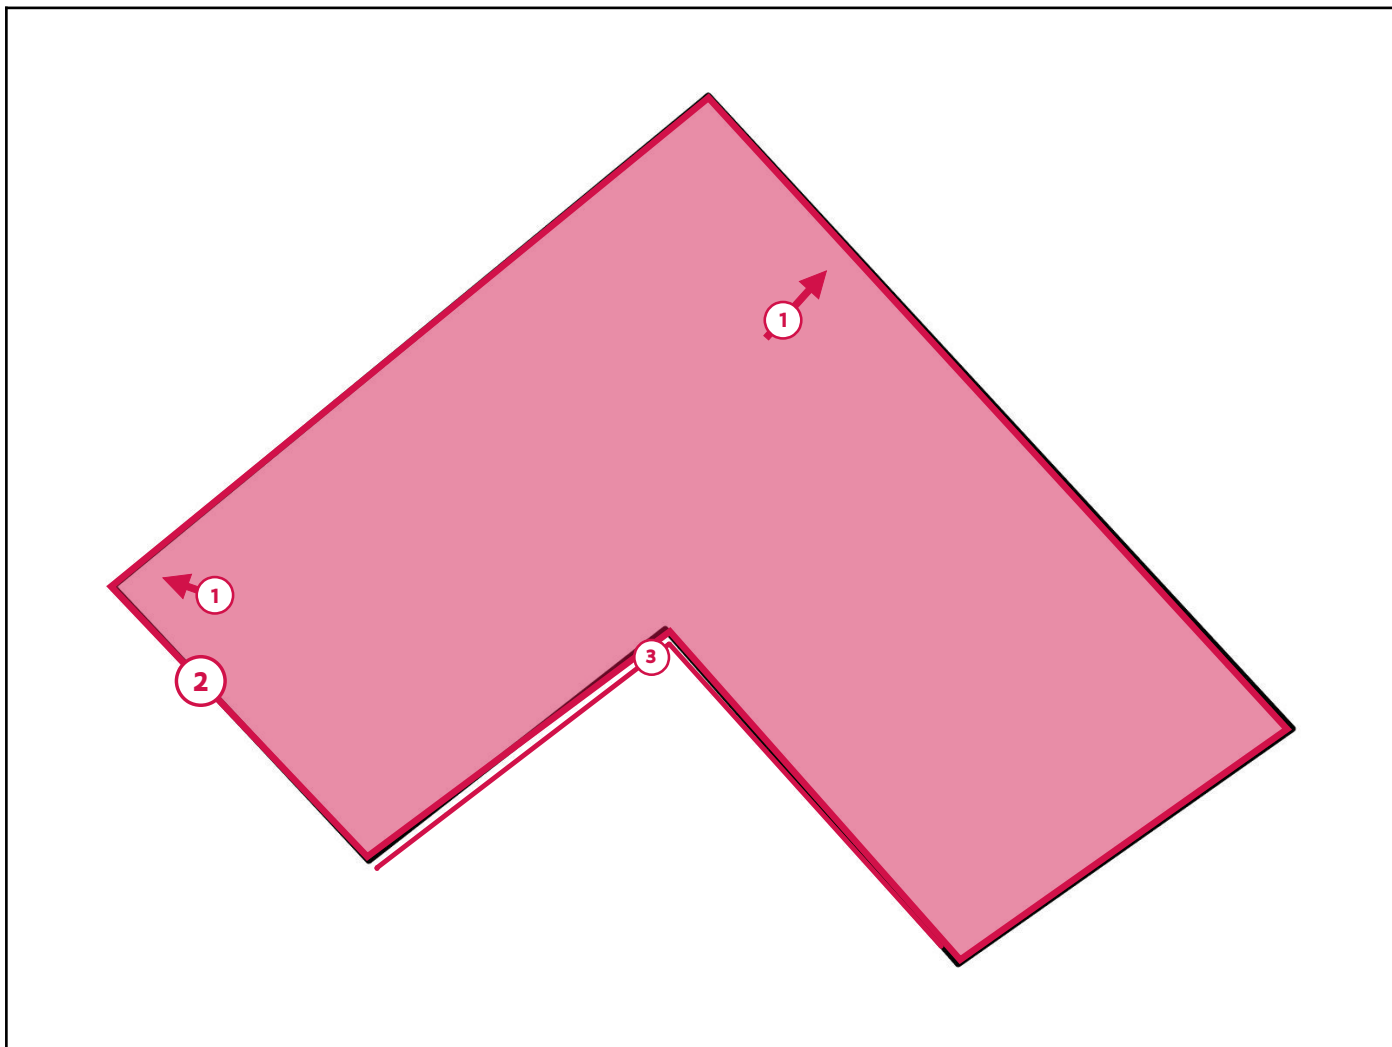
## Plan 2.1: Stal plan

Beschrijving	Type	Actie
1. Afval (golfplaten)	Asbestmateriaal	Dringend verwijderen
2. Dak bestaande uit golfplaten	Asbestmateriaal	Dringend verwijderen
3. Mos/sediment in de dakgoot	Asbestmateriaal	Dringend verwijderen

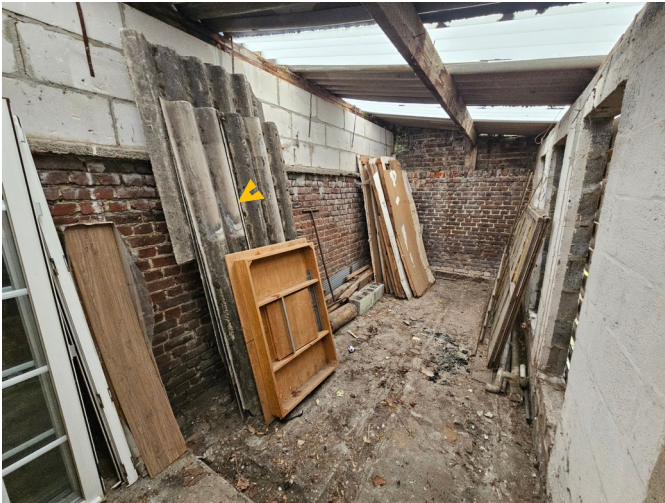
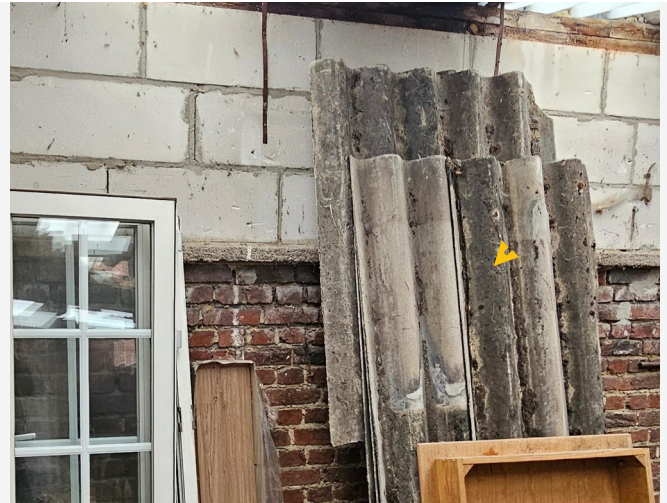
Het asbestmateriaal valt onder de mijlpaal van 2040.

**Dringend verwijderen**

<b>Beschrijving</b>	Afval (golfplaten)
<b>Type afvalstof</b>	Betreft stock-voorraad of gedemonteerde asbestmaterialen
<b>Aanwezige resten</b>	De golfplaten in hun geheel.
<b>Omgeving</b>	Binnen
<b>Primaire drager</b>	Bodem
<b>Asbestmaterialen</b>	<ul style="list-style-type: none"><li>• Dak- en gevelbekleding - Golfplaat</li></ul>
<b>Bindmiddel van asbestmateriaal</b>	Cement
<b>Gebondenheid op basis van bindmiddel</b>	Hecht
<b>Hoeveelheid (gewicht - aantal)</b>	<ul style="list-style-type: none"><li>• 70,00 kg - 1 stuk</li></ul>
<b>Totaal gewicht</b>	70,00 kg
<b>Eenvoudig bereikbaar</b>	Ja
<b>Identificatiemethode</b>	De asbestdeskundige beoordeelt het materiaal als asbestverdacht en dus asbesthoudend, en dit zonder monstername.
<b>Opmerking</b>	De hoeveelheid is een zo nauwkeurig mogelijke opmeting. Hieraan kunnen evenwel geen rechten worden ontleend.

- Verwijder het asbestafval.

- Eenvoudige handelingen: mag via doe-het-zelf of door werknemer(s) met opleidingsattest eenvoudige handelingen  
Deze toepassing kan door een aannemer die over een opleidingsattest eenvoudige handelingen beschikt of door een particulier (doe-het-zelf), verwijderd worden indien er geen verhoogd risico op vrijgave van asbestvezels (max. concentratie 0,01 vezels/cm<sup>3</sup> - CODEX Art. VI.3-54) ontstaat en de toepassing voorafgaand wordt gefixeerd/bevochtigd; de individuele elementen zonder machinale werktuigen (boormachine, slijpschijf, hogedrukreiniger,...) en zonder breken of gooien een voor een losgemaakt worden; en ten slotte dubbel en luchtdicht verpakt weggevoerd worden naar een erkend afvalpunt (recyclagepark).

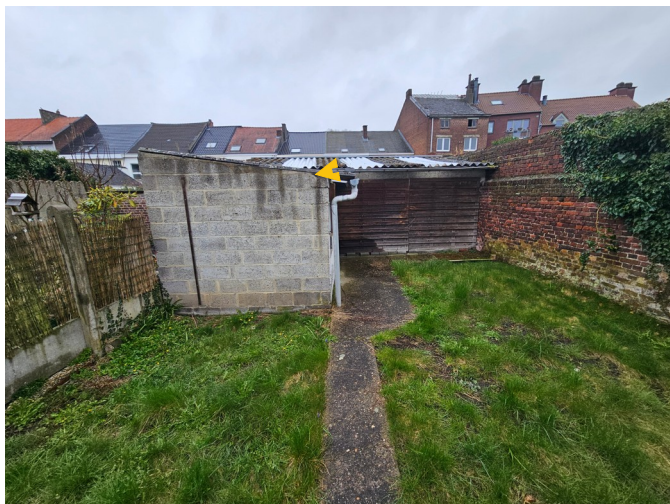
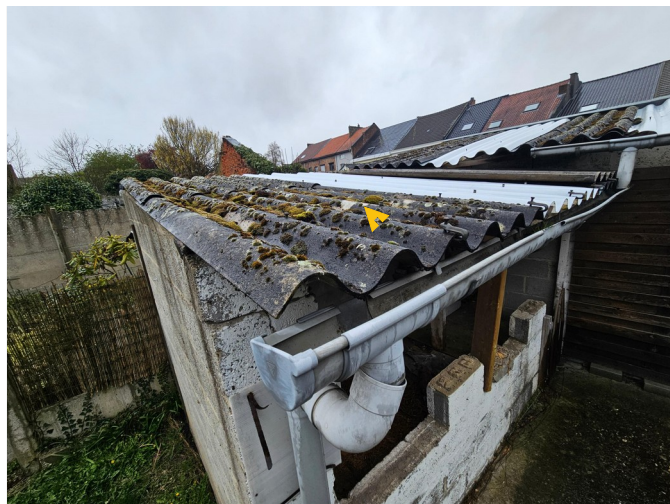
Het asbestmateriaal valt onder de mijlpaal van 2034.

**Dringend verwijderen**

Eindbeoordeling materiaalrisico	Hoog materiaalrisico en/of hoge kans op vezelvrijgave
---------------------------------	---

Gebondenheid	Categorie 1: hechtgebonden in oorsprong
Asbestsoort (vezeltype)	Crocidoliet aanwezig
Asbestconcentratie	Laag (< 50%)
Afschermingsgraad van het gehele materiaal	Geheel of deels vrij aan de binnenlucht, maar geen contact met binnenluchtstromen
Toestand van het materiaal	Matig beschadigd, matig verweerd

<b>Beschrijving</b>	Dak bestaande uit golfplaten
<b>Omgeving</b>	Grenst aan binnen- en buitenlucht
<b>Primaire drager</b>	Schuin dak
<b>Asbestmateriaal</b>	Dak- en gevelbekleding - Golfplaat
<b>Bindmiddel van asbestmateriaal</b>	Cement
<b>Gebondenheid op basis van bindmiddel</b>	Hecht
<b>Hoeveelheid (oppervlakte - aantal)</b>	<ul style="list-style-type: none"><li>• 10,00 m<sup>2</sup> - 1 stuk</li></ul>
<b>Totale oppervlakte</b>	10,00 m <sup>2</sup>
<b>Eenvoudig bereikbaar</b>	Ja
<b>Bevestigingswijze</b>	<ul style="list-style-type: none"><li>• Geklemd</li><li>• Geschroefd</li></ul>
<b>Identificatiemethode</b>	De asbestdeskundige beoordeelt het materiaal als asbesthoudend, en dit zonder monsternamen.
<b>Destructieve handeling voor identificatie</b>	Nee
<b>Opmerking</b>	De hoeveelheid is een zo nauwkeurig mogelijke opmeting. Hieraan kunnen evenwel geen rechten worden ontleend.

- Verwijder dit asbestmateriaal zo snel mogelijk. Volg de toestand goed op.
- Hemelwater dat afspoelt van asbestcement daken of gevels kan asbestdeeltjes bevatten. Gebruik het enkel voor gesloten circuits (bv. spoelen toiletten). Reinig na het vervangen van het dak of de gevel de dakgoten en regenwaterput of -ton om asbesthoudend sediment of slib te verwijderen

- Eenvoudige handelingen: mag via doe-het-zelf of door werknemer(s) met opleidingsattest eenvoudige handelingen  
Deze toepassing kan door een aannemer die over een opleidingsattest eenvoudige handelingen beschikt of door een particulier (doe-het-zelf), verwijderd worden indien er geen verhoogd risico op vrijgave van asbestvezels (max. concentratie 0,01 vezels/cm<sup>3</sup> - CODEX Art. VI.3-54) ontstaat en de toepassing voorafgaand wordt gefixeerd/bevochtigd; de individuele elementen zonder machinale werktuigen (boormachine, slijpschijf, hogedrukreiniger,...) en zonder breken of gooien een voor een losgemaakt worden; en ten slotte dubbel en luchtdicht verpakt weggevoerd worden naar een erkend afvalpunt (recyclagepark).

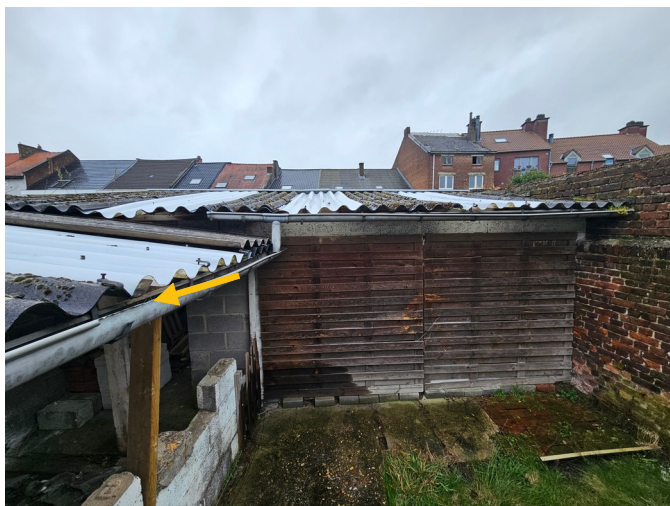
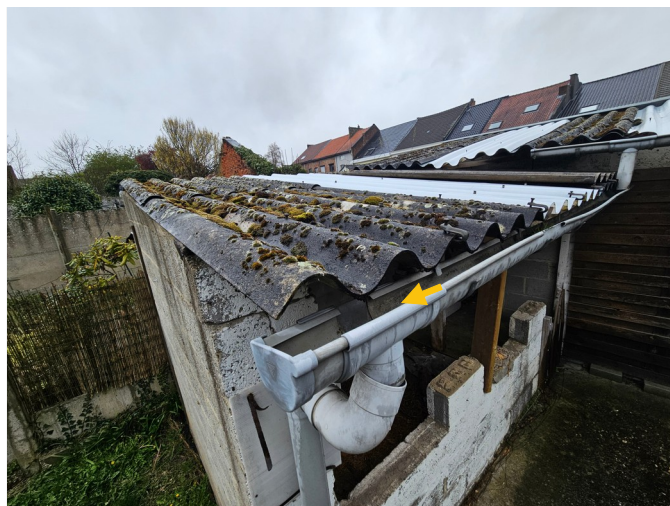
Het asbestmateriaal valt onder de mijlpaal van 2040.

**Dringend verwijderen**

<b>Beschrijving</b>	Mos/sediment in de dakgoot
<b>Type afvalstof</b>	Betreft resten (contaminatie) van verwerking of beschadiging
<b>Type resten (contaminatie)</b>	<ul style="list-style-type: none"> <li>• Stof, deeltjes &lt; 4 mm, flinters, gruis (los, opliggend)</li> <li>• Stof, deeltjes &lt; 4 mm, flinters, gruis (vermengd in materiaal)</li> </ul>
<b>Besmette materialen</b>	<ul style="list-style-type: none"> <li>• Organisch materiaal (mos, mest, vegetatie, ...)</li> <li>• Sediment (dakgoot, afvoerbuï, regenwaterput, ...)</li> </ul>
<b>Bron van de resten</b>	Asbesthoudend dak
<b>Omgeving</b>	Buiten
<b>Primaire drager</b>	dakgoot
<b>Gebondenheid resten</b>	Niet hecht
<b>Hoeveelheid (gewicht - aantal)</b>	<ul style="list-style-type: none"> <li>• 0,50 kg - 1 stuk</li> </ul>
<b>Totaal gewicht</b>	0,50 kg
<b>Eenvoudig bereikbaar</b>	Ja
<b>Identificatiemethode</b>	De asbestdeskundige beoordeelt het materiaal als asbestverdacht en dus asbesthoudend, en dit zonder monstername.

- Verwijder het asbestafval.

- Eenvoudige handelingen: mag via doe-het-zelf of door werknemer(s) met opleidingsattest eenvoudige handelingen  
Verwijder het afval via het riool.

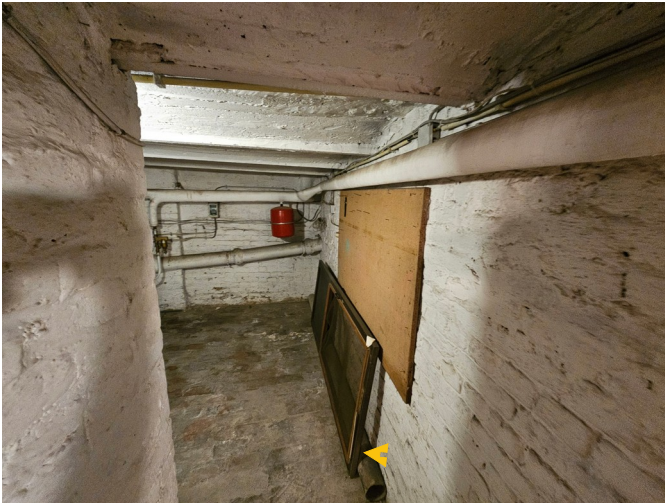
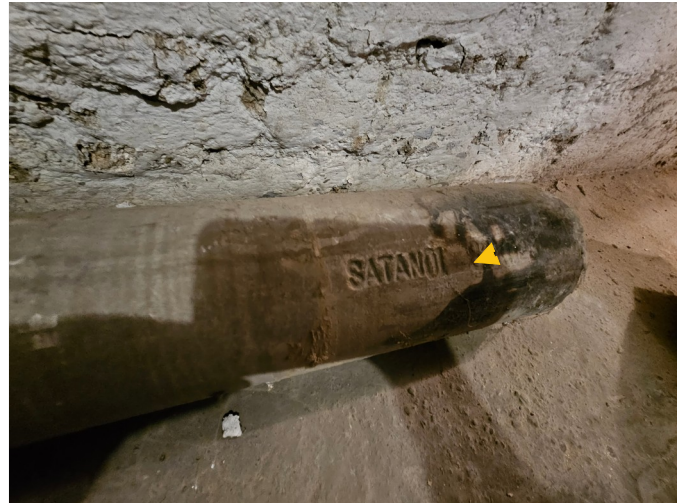
Het asbestmateriaal valt onder de mijlpaal van 2040.

**Dringend verwijderen**

<b>Beschrijving</b>	Losse buizen
<b>Type afvalstof</b>	Betreft stock-voorraad of gedemonteerde asbestmaterialen
<b>Aanwezige resten</b>	Geen resten aanwezig
<b>Omgeving</b>	Binnen
<b>Primaire drager</b>	Bodem
<b>Asbestmaterialen</b>	<ul style="list-style-type: none"><li>• Buis, koker, leiding, pijp, doorvoer</li></ul>
<b>Bindmiddel van asbestmateriaal</b>	Cement
<b>Gebondenheid op basis van bindmiddel</b>	Hecht
<b>Hoeveelheid (gewicht - aantal)</b>	<ul style="list-style-type: none"><li>• 15,00 kg - 1 stuk</li></ul>
<b>Totaal gewicht</b>	15,00 kg
<b>Eenvoudig bereikbaar</b>	Ja
<b>Identificatiemethode</b>	De asbestdeskundige beoordeelt het materiaal als asbestverdacht en dus asbesthoudend, en dit zonder monsternamen.
<b>Opmerking</b>	De hoeveelheid is een zo nauwkeurig mogelijke opmeting. Hieraan kunnen evenwel geen rechten worden ontleend.

- Verwijder het asbestafval.

- Eenvoudige handelingen: mag via doe-het-zelf of door werknemer(s) met opleidingsattest eenvoudige handelingen  
Deze toepassing kan door een aannemer die over een opleidingsattest eenvoudige handelingen beschikt of door een particulier (doe-het-zelf), verwijderd worden indien er geen verhoogd risico op vrijgave van asbestvezels (max. concentratie 0,01 vezels/cm<sup>3</sup> - CODEX Art. VI.3-54) ontstaat en de toepassing voorafgaand wordt gefixeerd/bevochtigd; de individuele elementen zonder machinale werktuigen (boormachine, slijpschijf, hogedrukreiniger,...) en zonder breken of gooien een voor een losgemaakt worden; en ten slotte dubbel en luchtdicht verpakt weggevoerd worden naar een erkend afvalpunt (recyclagepark).

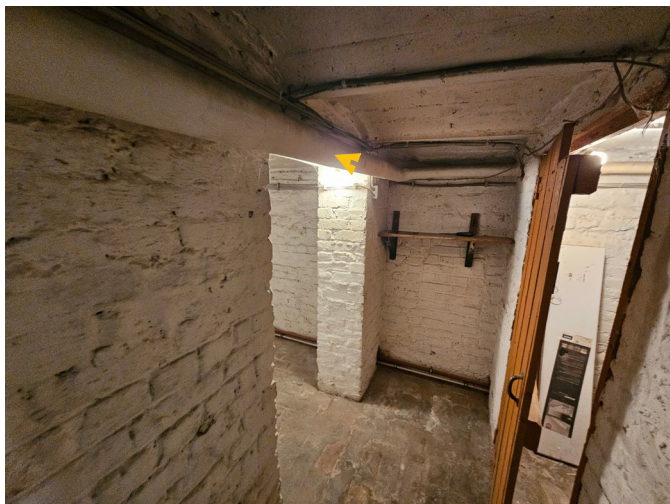
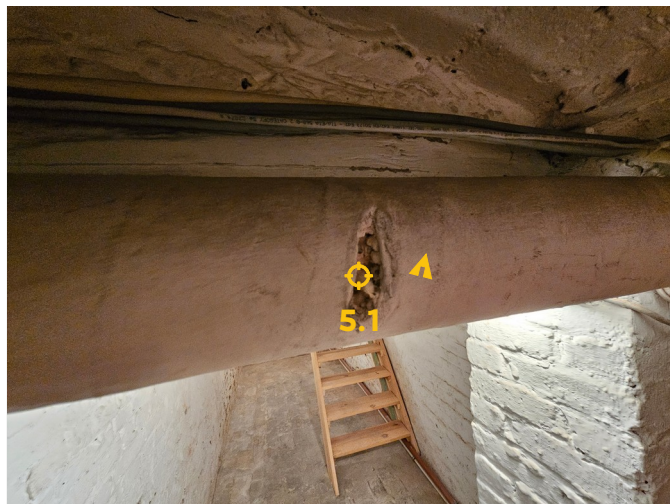
Het asbestmateriaal valt onder de mijlpaal van 2034.

Verwijderen

Beschrijving	Leidingisolatie (gips)
Omgeving	Binnen
Primaire drager	HVAC infrastructuur en uitrusting
Asbestmateriaal	In-situ afwerkingslagen - Thermische isolatie
Bindmiddel van asbestmateriaal	Gips - kalk
Gebondenheid op basis van bindmiddel	Niet-hechtgebonden
Hoeveelheid (lengte - omtrek - dikte - aantal)	<ul style="list-style-type: none"> <li>• 14,00 m - 30,00 cm - 1,00 cm - 1 stuk</li> </ul>
Totaal volume	0,042 m <sup>3</sup>
Eenvoudig bereikbaar	Ja
Bevestigingswijze	<ul style="list-style-type: none"> <li>• Verlijmd, ingegoten, versmeerd</li> </ul>
Identificatiemethode	Een monstername door de asbestdeskundige met laboanalyse door een asbestlabo.
Destructieve handeling voor identificatie	Nee
Opmerking	De hoeveelheid is een zo nauwkeurig mogelijke opmeting. Hieraan kunnen evenwel geen rechten worden ontleend. Rechte stukken en bochten worden waar mogelijk apart bemonsterd. MM05 = rechte stukken, MM06 = bochten

- Zorg voor een veilig beheer. Vermijd het beschadigen van het asbestmateriaal. Controleer de toestand jaarlijks op wijzigingen.

- Hermetische zone (erkend asbestverwijderaars)  
Deze toepassing kan enkel door een erkende asbestverwijderaars via de methodiek van hermetische zone verwijderd worden omdat verwijdering via de methodiek van eenvoudige handelingen en/of couveusezakmethode niet mogelijk is; en er automatisch een verhoogd risico op vrijgave van asbestvezels (max. concentratie 0,01 vezels/cm - CODEX Art. VI.3-54) ontstaat. (Bron: CODEX - Art. VI.3-61.- par 1.)

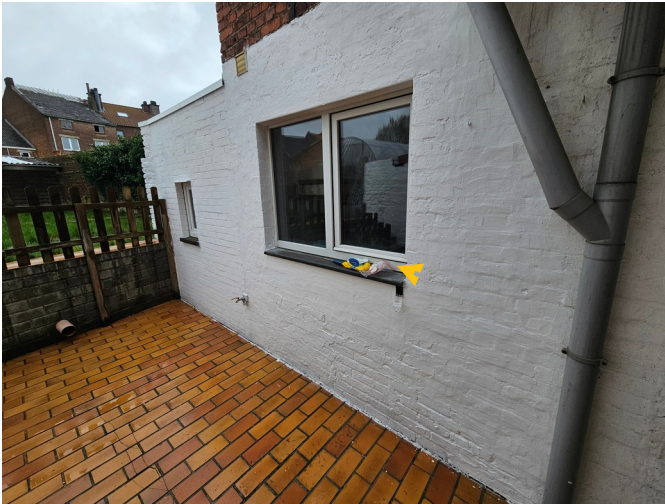
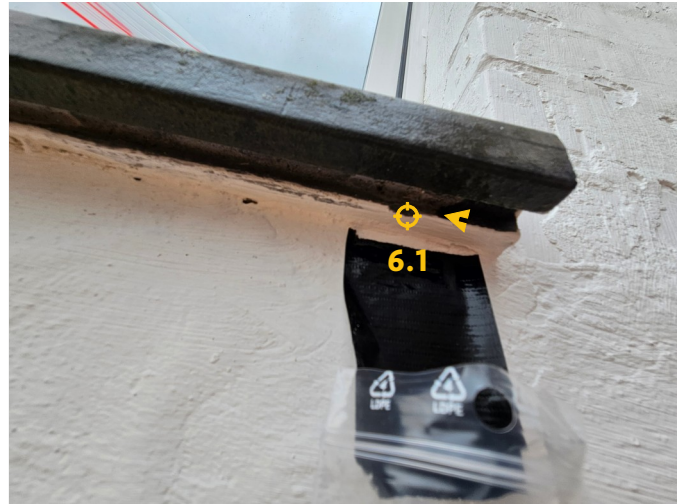
Beschrijving	Venstertablet buiten (type Massal)
Omgeving	Buiten
Primaire drager	Wandopening verticaal (raam, deur, ...)
Asbestmateriaal	Plaat, paneel, tablet - Type Massal
Bindmiddel van asbestmateriaal	Cement
Gebondenheid op basis van bindmiddel	Hecht
Hoeveelheid (oppervlakte - dikte - aantal)	• 2,00 m <sup>2</sup> - 3,00 cm - 1 stuk
Totaal volume	0,06 m <sup>3</sup>
Eenvoudig bereikbaar	Ja
Bevestigingswijze	• Verlijmd, ingegoten, versmeerd
Identificatiemethode	Een monstername door de asbestdeskundige met laboanalyse door een asbestlabo.
Destructieve handeling voor identificatie	Nee
Opmerking	De hoeveelheid is een zo nauwkeurig mogelijke opmeting. Hieraan kunnen evenwel geen rechten worden ontleend.

- Eenvoudige handelingen: mag via doe-het-zelf of door werknemer(s) met opleidingsattest eenvoudige handelingen  
Deze toepassing mag door een aannemer die over een opleidingsattest eenvoudige handelingen beschikt of door een particulier (doe-het-zelver), verwijderd worden indien er geen verhoogd risico op vrijgave van asbestvezels (max. concentratie 0,01 vezels/cm<sup>3</sup> - CODEX Art. VI.3-54) ontstaat en de toepassing voorafgaand wordt gefixeerd/bevochtigd. De individuele elementen moeten zonder machinale werktuigen (boormachine, slijpschijf, hogedrukreiniger, Æ Æ † Æ) en zonder breken of gooien een voor een losgemaakt worden en dubbel en luchtdicht verpakt afgevoerd worden naar een erkend afvalpunt (recyclagepark). Daar moeten ze voorzichtig in de container voor asbestafval worden gelegd. Op het recyclagepark worden uitsluitend hechtgebonden asbestmaterialen aanvaard. Niet-hechtgebonden asbestmaterialen kunnen enkel bij een erkend asbestverwijderaar of asbestafvalverwerker worden aangeboden.

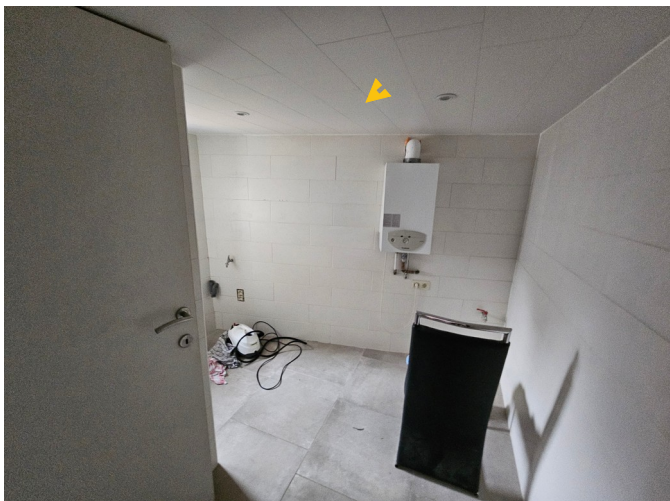
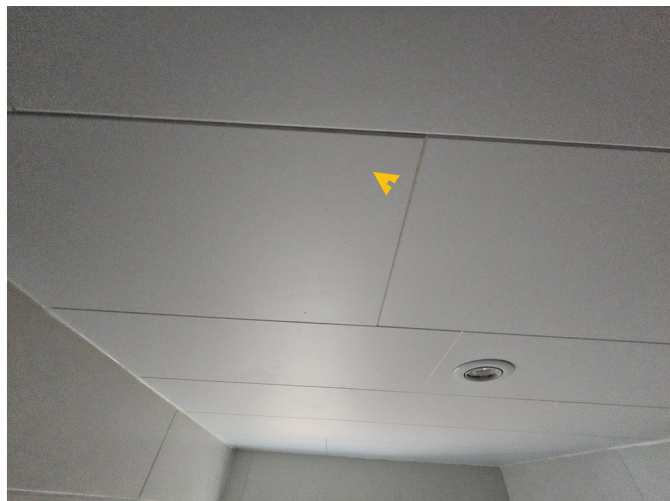
# Fiche 11: Plafonds en muren bestaande uit voorzetpanelen

Basis voor advies	De asbestdeskundige beoordeelt het materiaal als niet-asbestverdacht.
Primaire drager	Wanden en plafonds

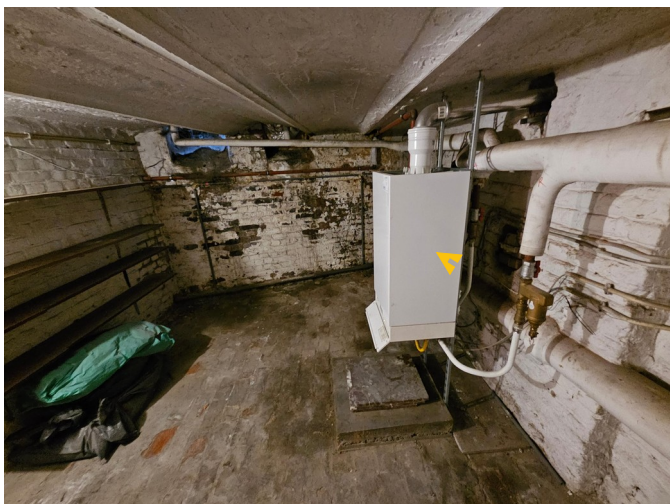
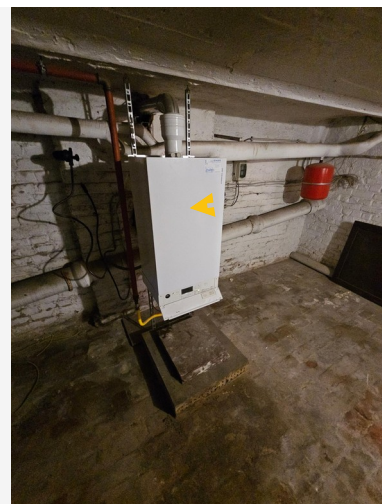
### Fiche 17: CV-ketel (niet verdacht)

Beschrijving	Notitie	Terug te vinden op plannen
Fiche 17: CV-ketel (niet verdacht)	De CV-ketel (dichtingen, isolerend materiaal) is niet asbestverdacht.	Plan 1.4: Kelder
Fiche 18: Rookgaskanaal (niet verdacht)	Het rookgaskanaal is niet-asbestverdacht. (keramiek)	-
Fiche 19: Dakbedekking bestaande uit natuurleien (niet verdacht)	De dakbedekking is niet-asbestverdacht.	Plan 1.3: Zolder
Fiche 20: Dakbedekking bestaande uit pannen (niet verdacht)	De dakbedekking is niet-asbestverdacht.	-
Fiche 21: Dakbedekking plat dak (niet verdacht)	De dakbedekking (EPDM) is niet asbestverdacht. Het is niet uitgesloten dat de EPDM werd gelegd op bestaande, mogelijk asbestverdachte roofing. Bij werken, laat dit controleren.	-
Fiche 22: Kit aan de ramen/deuren	De kit aan de ramen is niet asbestverdacht.	-
