Asbestinventarisatetest

Klaproosstraat 18, 3800 Sint-Truiden

Attestnummer : 20260424-000139.000

Niet-asbestveilig

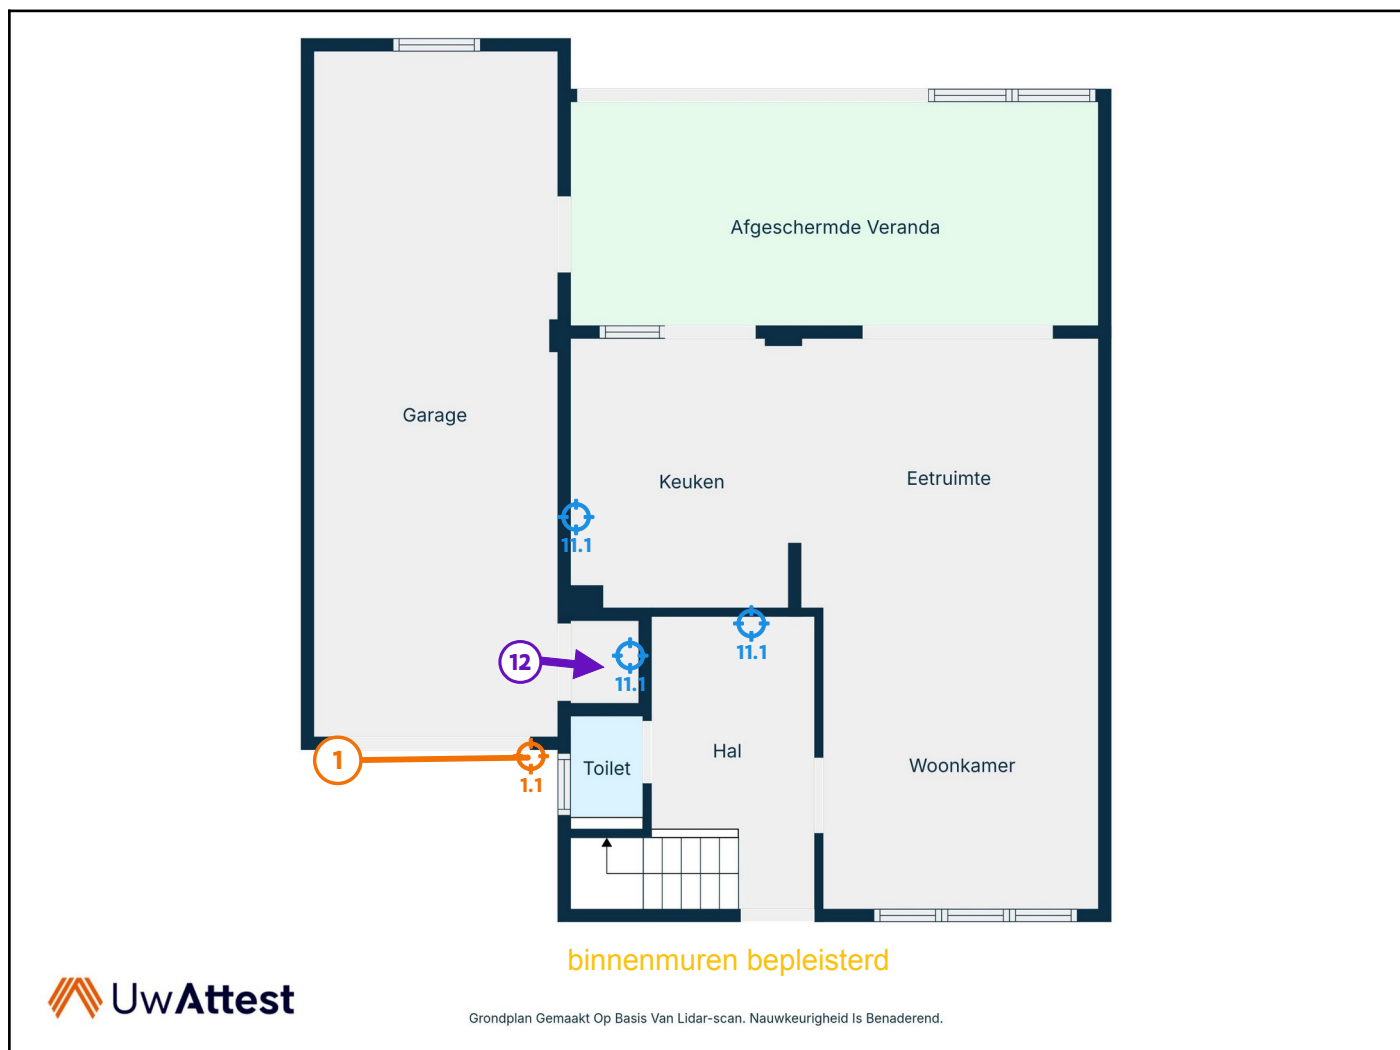
Plan 1.1: Gelijkvloers

Beschrijving	Type	Actie
1. Mastiek garagepoort	Asbestmateriaal	Verwijderen
1.1 Code: Mastiek	Puntmonster	-
11. Pleisterwerk wanden	Geen asbest	-
11.1 Code: Pleister muur	Mengmonster	-
12. CV-ketel (niet verdacht)	Overige ruimte of materiaal	-

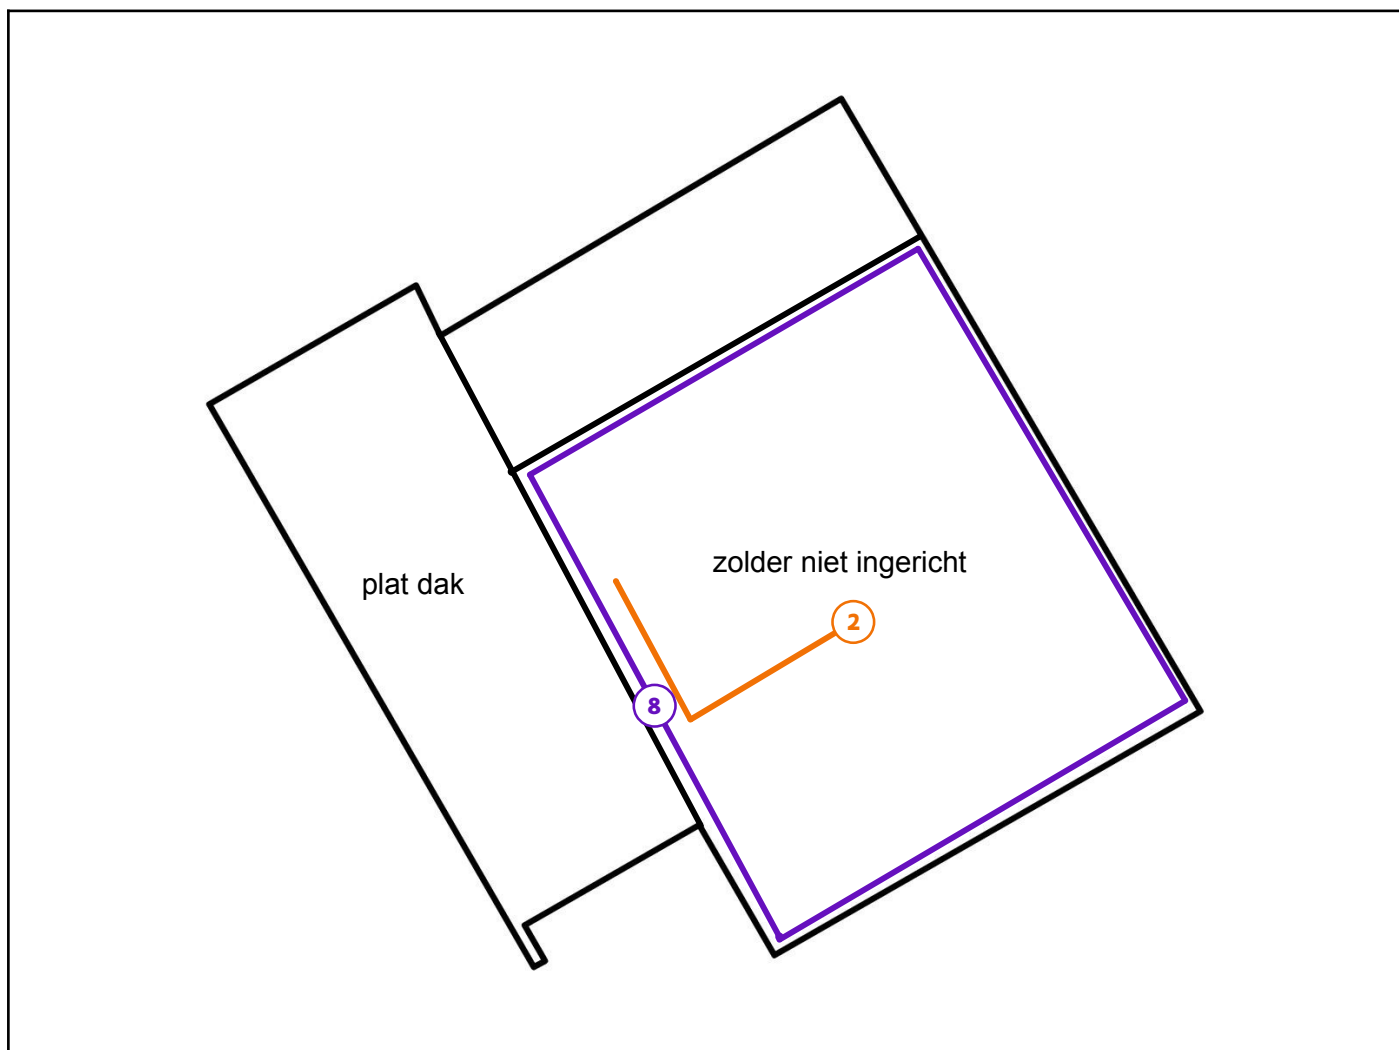
Plan 1.4: Hoofdgebouw plan

Beschrijving	Type	Actie
2. Rookgaskanaal	Asbestmateriaal	Verwijderen
8. schuin dak bestaande uit voorzetpanelen	Advies	-

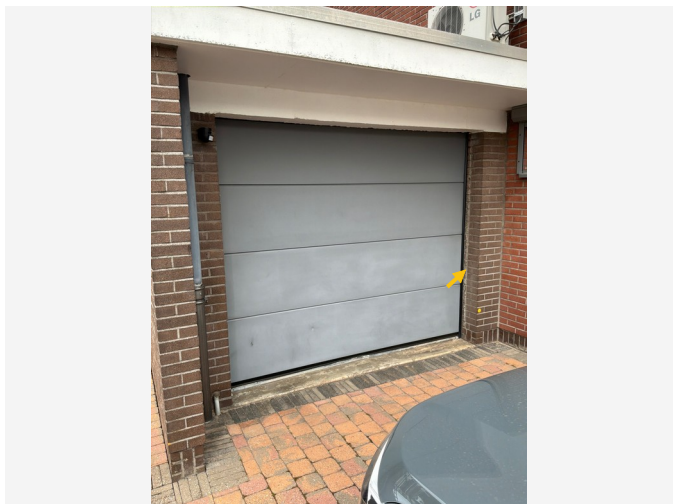
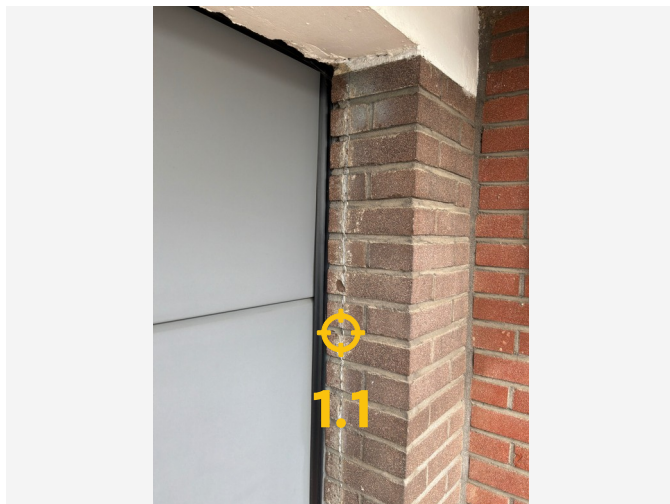
Het asbestmateriaal valt onder de mijlpaal van 2040.

Verwijderen

Eindbeoordeling materiaalrisico	Verhoogd materiaalrisico en/of verhoogde kans op vezelvrijgave
---------------------------------	--

Gebondenheid	Categorie 1: hechtgebonden in oorsprong
Asbestsoort (vezeltype)	Alleen chrysotiel aanwezig
Asbestconcentratie	Laag (< 50%)
Afschermingsgraad van het gehele materiaal	Geheel of deels vrij aan de buitenlucht, maar geen contact met binnenlucht
Toestand van het materiaal	Matig beschadigd, matig verweerd

#	Type	Referentie	Resultaat
1.1	Puntmonster	Mastiek	Chrysotiel

Beschrijving	Mastiek garagepoort
Omgeving	Buiten
Primaire drager	Wandopening verticaal (raam, deur, ...)
Asbestmateriaal	In-situ afwerkingslagen - Pasta, stopverf, voegsel, stopsel, vulsel, mastiek, katten, ...
Bindmiddel van asbestmateriaal	Kitten, mastiek, pasta
Gebondenheid op basis van bindmiddel	Hecht
Hoeveelheid (gewicht - aantal)	<ul style="list-style-type: none">• 0,50 kg - 1 stuk
Totaal gewicht	0,50 kg
Eenvoudig bereikbaar	Ja
Bevestigingswijze	<ul style="list-style-type: none">• Verlijmd, ingegoten, versmeerd
Identificatiemethode	Een monstername door de asbestdeskundige met laboanalyse door een asbestlabo.
Destructieve handeling voor identificatie	Nee
Opmerking	De hoeveelheid is een zo nauwkeurig mogelijke opmeting. Hieraan kunnen evenwel geen rechten worden ontleend.

- Zorg voor een veilig beheer. Vermijd het beschadigen van het asbestmateriaal. Controleer de toestand jaarlijks op wijzigingen.

- Eenvoudige handelingen: mag via doe-het-zelf of door werknemer(s) met opleidingsattest eenvoudige handelingen
Deze toepassing kan door een aannemer die over een opleidingsattest eenvoudige handelingen beschikt of door een particulier (doe-het-zelf), verwijderd worden indien er geen verhoogd risico op vrijgave van asbestvezels (max. concentratie 0,01 vezels/cm³ - CODEX Art. VI.3-54) ontstaat en de toepassing voorafgaand wordt gefixeerd/bevochtigd; de individuele elementen zonder machinale werktuigen (boormachine, slijpschijf, hogedrukreiniger,...) en zonder breken of gooien een voor een losgemaakt worden; en ten slotte dubbel en luchtdicht verpakt weggevoerd worden naar een erkend afvalpunt (recyclagepark).

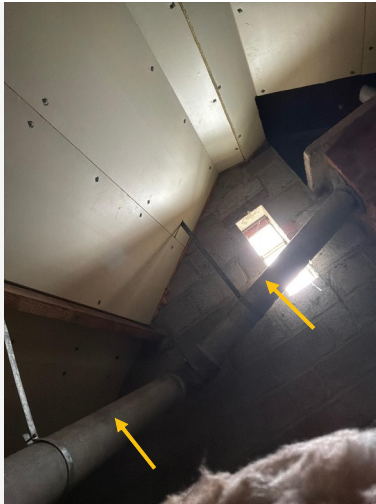
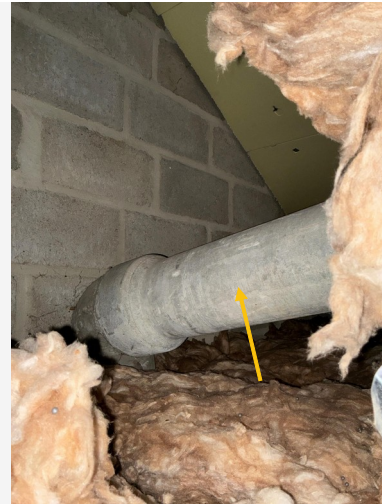
Het asbestmateriaal valt onder de mijlpaal van 2040.

Verwijderen

Eindbeoordeling materiaalrisico	Verhoogd materiaalrisico en/of verhoogde kans op vezelvrijgave
---------------------------------	--

Gebondenheid	Categorie 1: hechtgebonden in oorsprong
Asbestsoort (vezeltype)	Crocidoliet aanwezig
Asbestconcentratie	Laag (< 50%)
Afschermingsgraad van het gehele materiaal	Geheel of deels vrij aan de binnenlucht, maar geen contact met binnenluchtstromen
Toestand van het materiaal	Licht beschadigd, licht verweerd. Intacte calciumsilicaatplaat of materiaal met categorie 3-gebondenheid

Beschrijving	Rookgaskanaal
Omgeving	Binnen
Primaire drager	HVAC infrastructuur en uitrusting
Asbestmateriaal	Rookgaskanaal
Bindmiddel van asbestmateriaal	Cement
Gebondenheid op basis van bindmiddel	Hecht
Hoeveelheid (lengte - omtrek - dikte - aantal)	<ul style="list-style-type: none"> • 4,00 m - 40,00 cm - 2,00 cm - 1 stuk
Totaal volume	0,032 m ³
Eenvoudig bereikbaar	Ja
Bevestigingswijze	<ul style="list-style-type: none"> • Geklemd • Verlijmd, ingegoten, versmeerd
Identificatiemethode	<p>De asbestdeskundige beoordeelt het materiaal als asbestverdacht en dus asbesthoudend, en dit zonder monstername.</p> <p>Motivatie: Er is een onderzoeksbeperking die monstername verhindert; De asbestdeskundige kan geen volledige risicobeoordeling uitvoeren van het materiaal.</p>
Destructieve handeling voor identificatie	Nee
Opmerking	De hoeveelheid is een zo nauwkeurig mogelijke opmeting. Hieraan kunnen evenwel geen rechten worden ontleend.

- Zorg voor een veilig beheer. Vermijd het beschadigen van het asbestmateriaal. Controleer de toestand jaarlijks op wijzigingen.
- Voer bijkomende staalname(s) uit.

- Eenvoudige handelingen: mag via doe-het-zelf of door werknemer(s) met opleidingsattest eenvoudige handelingen
Deze toepassing kan door een aannemer die over een opleidingsattest eenvoudige handelingen beschikt of door een particulier (doe-het-zelf), verwijderd worden indien er geen verhoogd risico op vrijgave van asbestvezels (max. concentratie 0,01 vezels/cm³ - CODEX Art. VI.3-54) ontstaat en de toepassing voorafgaand wordt gefixeerd/bevochtigd; de individuele elementen zonder machinale werktuigen (boormachine, slijpschijf, hogedrukreiniger,...) en zonder breken of gooien een voor een losgemaakt worden; en ten slotte dubbel en luchtdicht verpakt weggevoerd worden naar een erkend afvalpunt (recyclagepark).

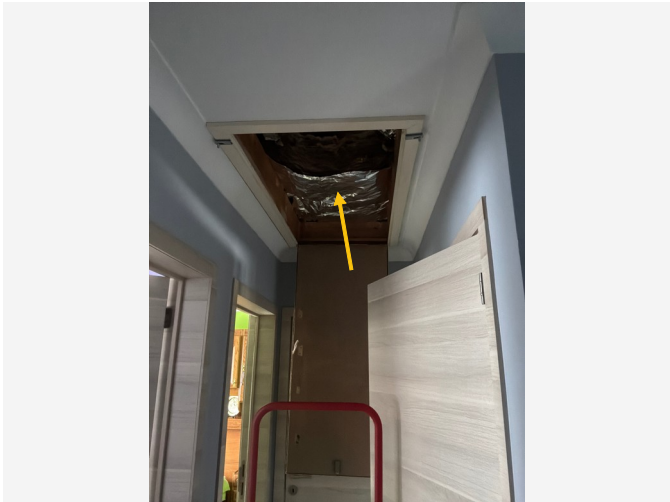
Fiche 3: Zolderruimte boven plafond 1ste verdieping niet toegankelijk

Permanente beperking

Reden: Er is geen volledige risicobeoordeling mogelijk

Uitleg van de asbestdeskundige: Het zolderluik is volledig afgeschermd met vloerisolatie. Het is bijgevolg niet mogelijk om de zolderspits, de ruimte tussen schuin dak en zoldervloer in zijn volledigheid te onderzoeken.

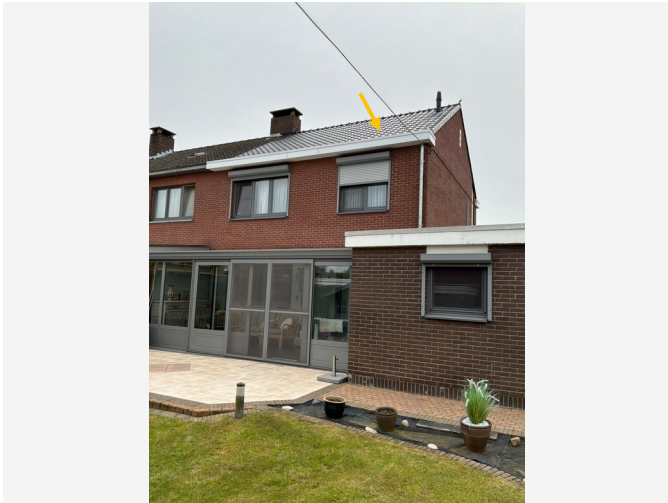
Tijdelijke beperking

Reden: Het te onderzoeken materiaal situeert zich hoger dan 3,50 m te rekenen vanaf een veilige ondergrond

Uitleg van de asbestdeskundige: In het kader van een asbestattest voor overdracht (verkoop, schenking), hoeven toepassingen die zich hoger dan 3,5m vanaf een veilige ondergrond situeren, niet onderzocht te worden.

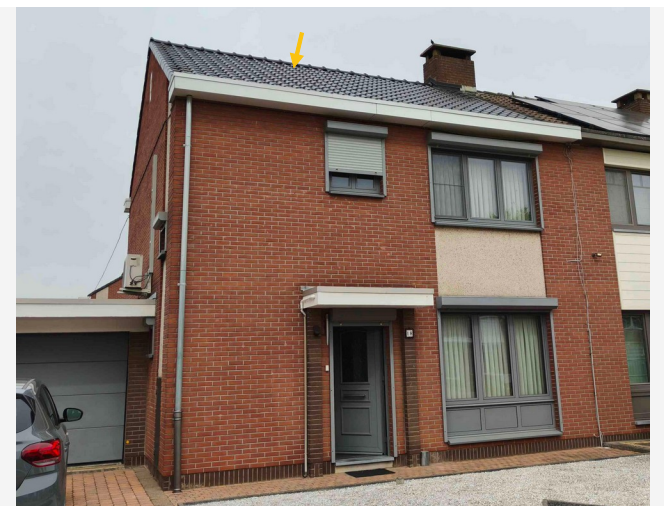
Tijdelijke beperking

Reden: Niet waarneembaar

Uitleg van de asbestdeskundige: Het onderdak is niet waarneembaar. Op dit ogenblik kan hiervoor in de databank geen adviesfiche voor opgesteld worden.

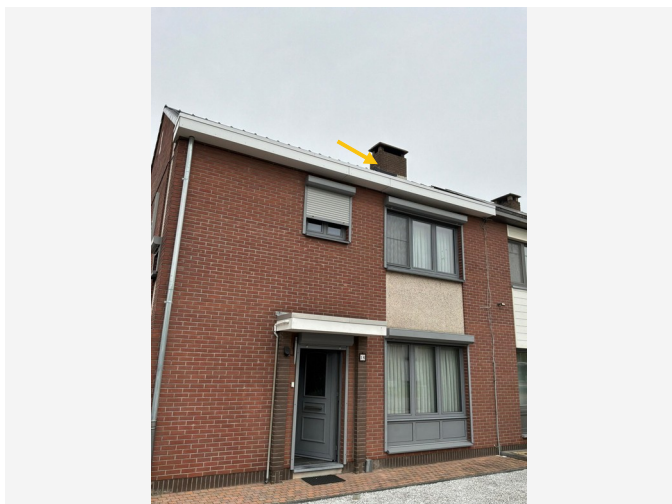
Tijdelijke beperking

Reden: Het te onderzoeken materiaal situeert zich hoger dan 3,50 m te rekenen vanaf een veilige ondergrond

Uitleg van de asbestdeskundige: De schouw bevat binnenin mogelijk een asbestcement rookgaskanaal. Laat dit onderzoeken bij eventuele werken.

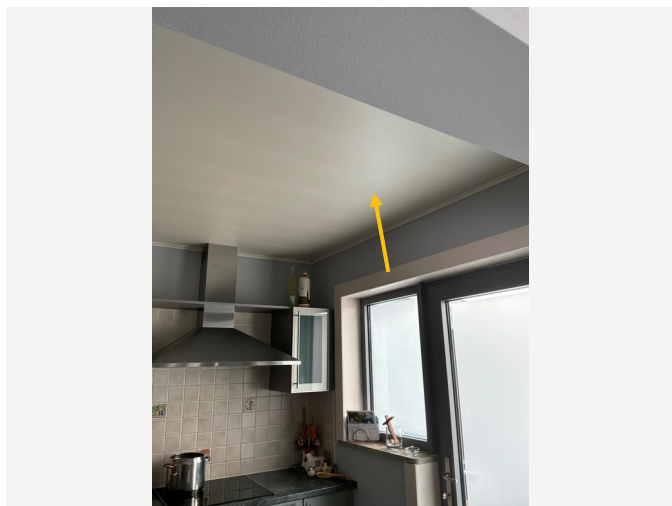
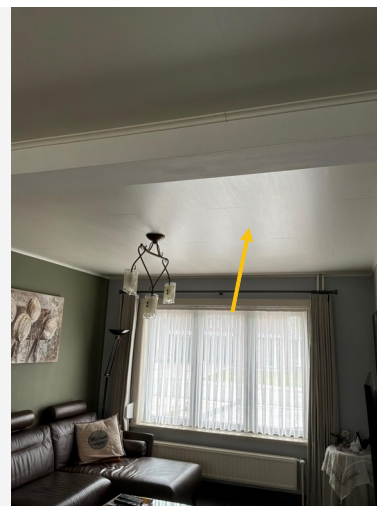
De plafonds werden afgewerkt met niet-asbestverdachte voorzetpanelen die inspectie van de bedekte structuur (opbouw, pleisterwerk) verhinderen.

Basis voor advies	De asbestdeskundige beoordeelt het materiaal als niet-asbestverdacht.
Primaire drager	Plafond

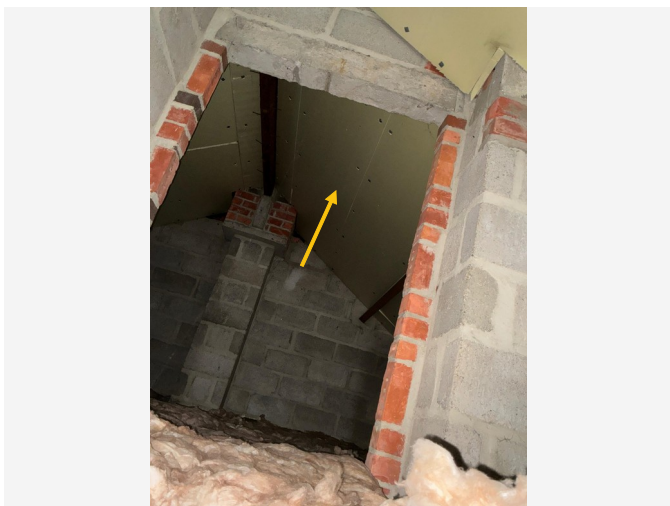
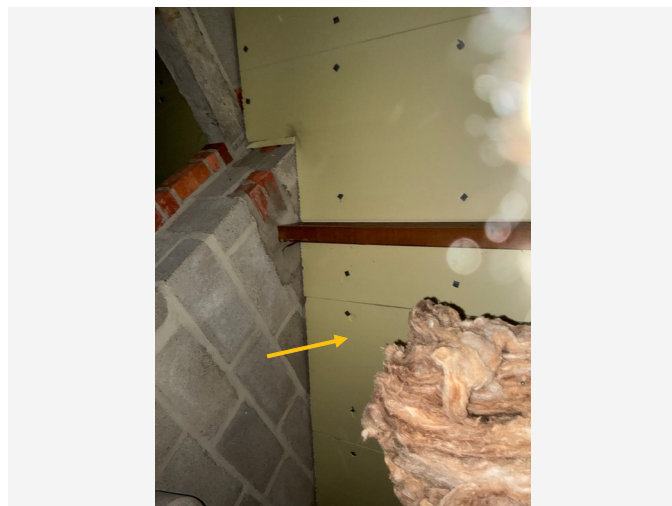
De plafonds/schuine kanten van het dak werden afgewerkt met niet-asbestverdachte voorzetpanelen waardoor inspectie van eventuele achterliggende lagen niet kon uitgevoerd worden.

Basis voor advies	De asbestdeskundige beoordeelt het materiaal als niet-asbestverdacht.
Primaire drager	Plafond

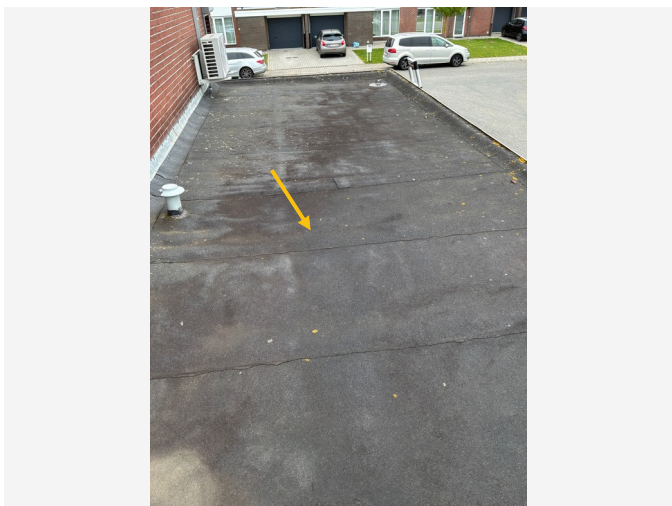
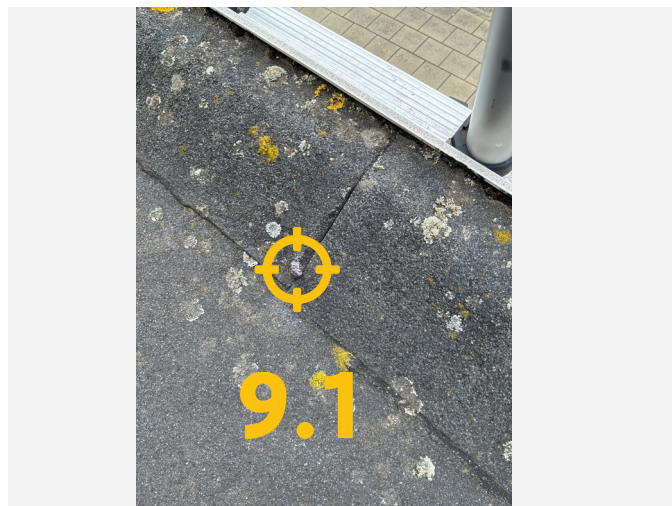
Fiche 9: Roofing

Geen asbest

#	Type	Referentie	Resultaat
9.1	Puntmonster	Roofing	Geen asbest

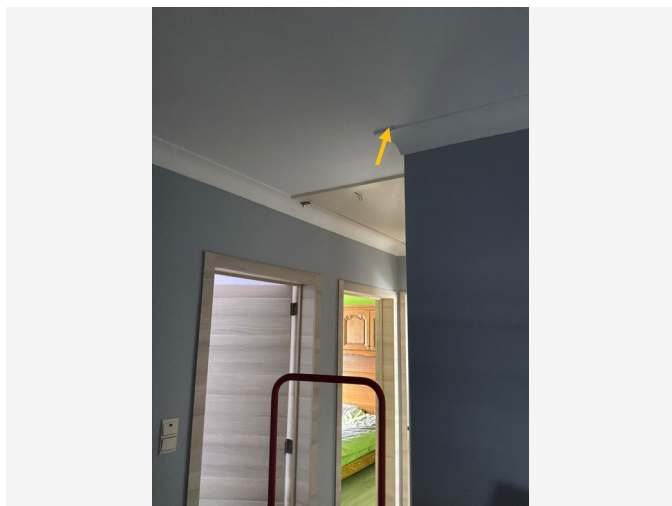
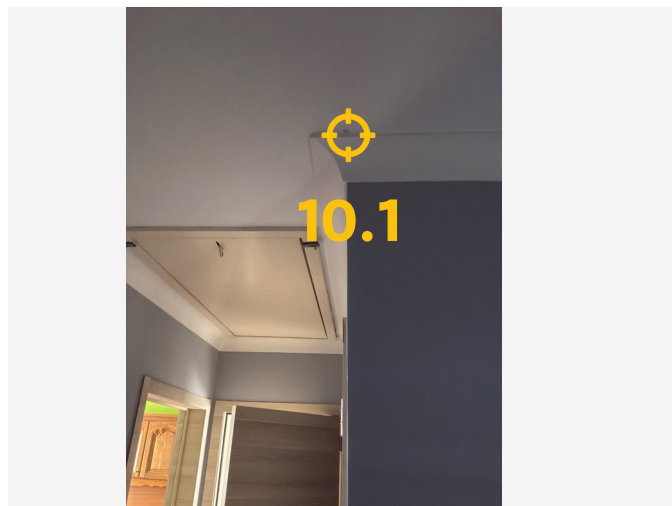
Geen asbest

#	Type	Referentie	Resultaat
10.1	Mengmonster	Pleister plafond	Geen asbest

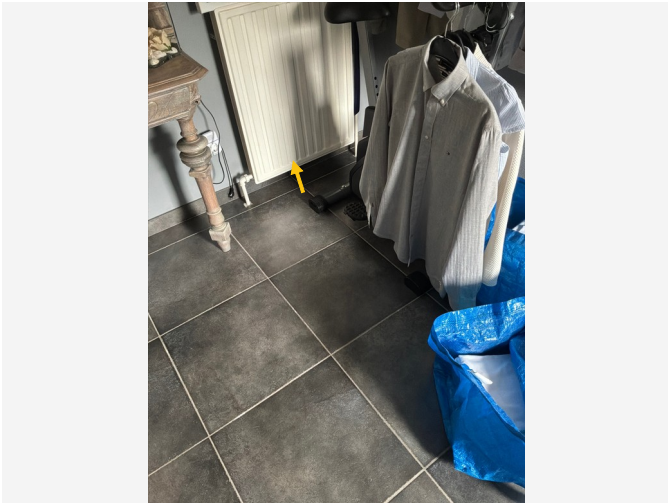
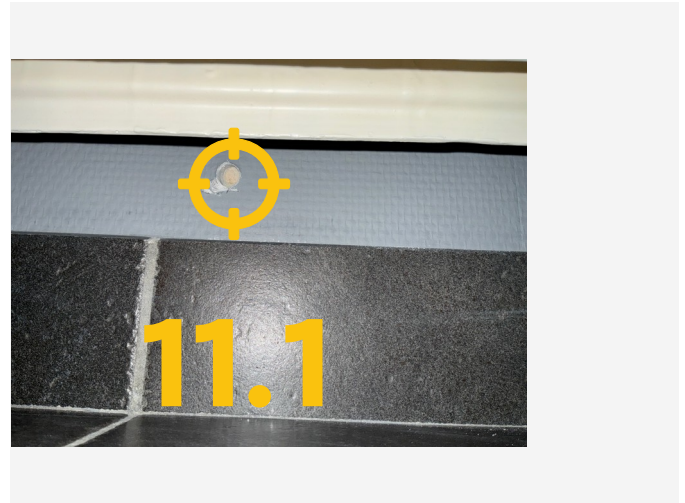
Fiche 11: Pleisterwerk wanden

Geen asbest

#	Type	Referentie	Resultaat
11.1	Mengmonster	Pleister muur	Geen asbest
