# Asbestinventarisatetest

Adelardusstraat 16, 3800 Sint-Truiden

Attestnummer : 20260519-000251.000

## Zone 1: Hoofdgebouw

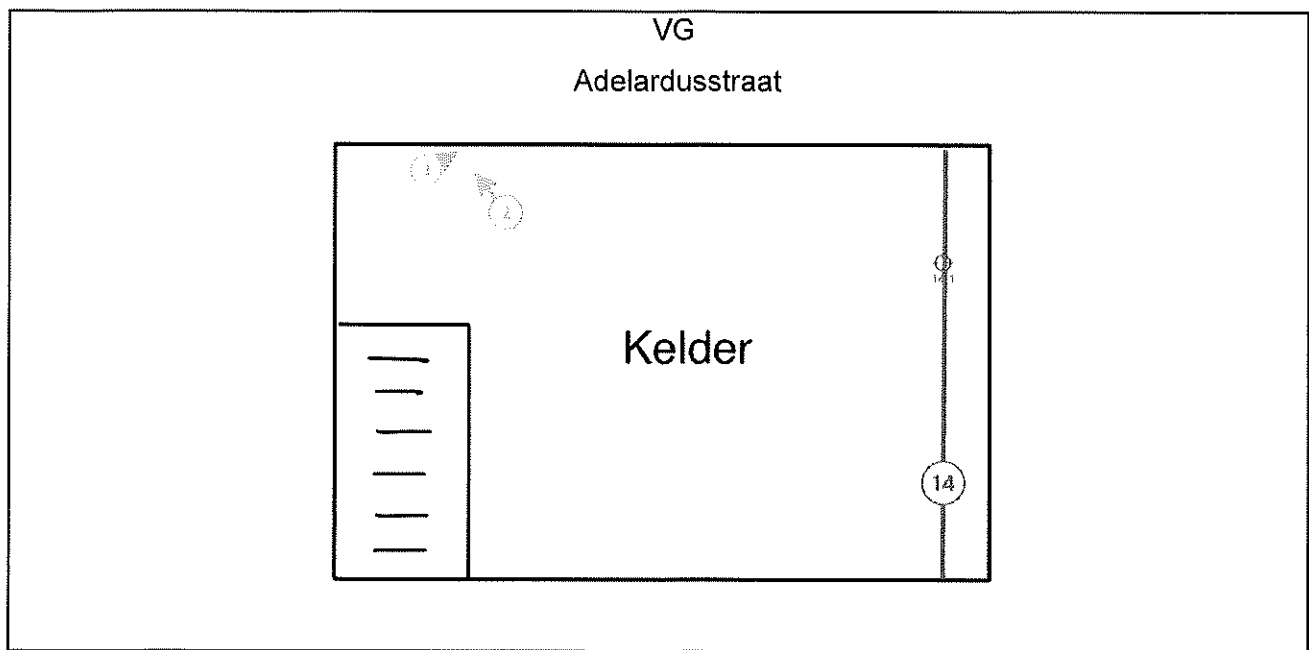
## Plan 1.2: Kelder

| Beschrijving | Type | Actie |
|---|---|---|
| 2. Bakeliet - Stopcontacten & schakelaars (binnen) | Asbestmateriaal | Zorgvuldig behandelen |
| 3. Bakeliet meter- en zekering kast | Asbestmateriaal | Zorgvuldig behandelen |
| 14. Asbestcementkoker | Geen asbest | - |

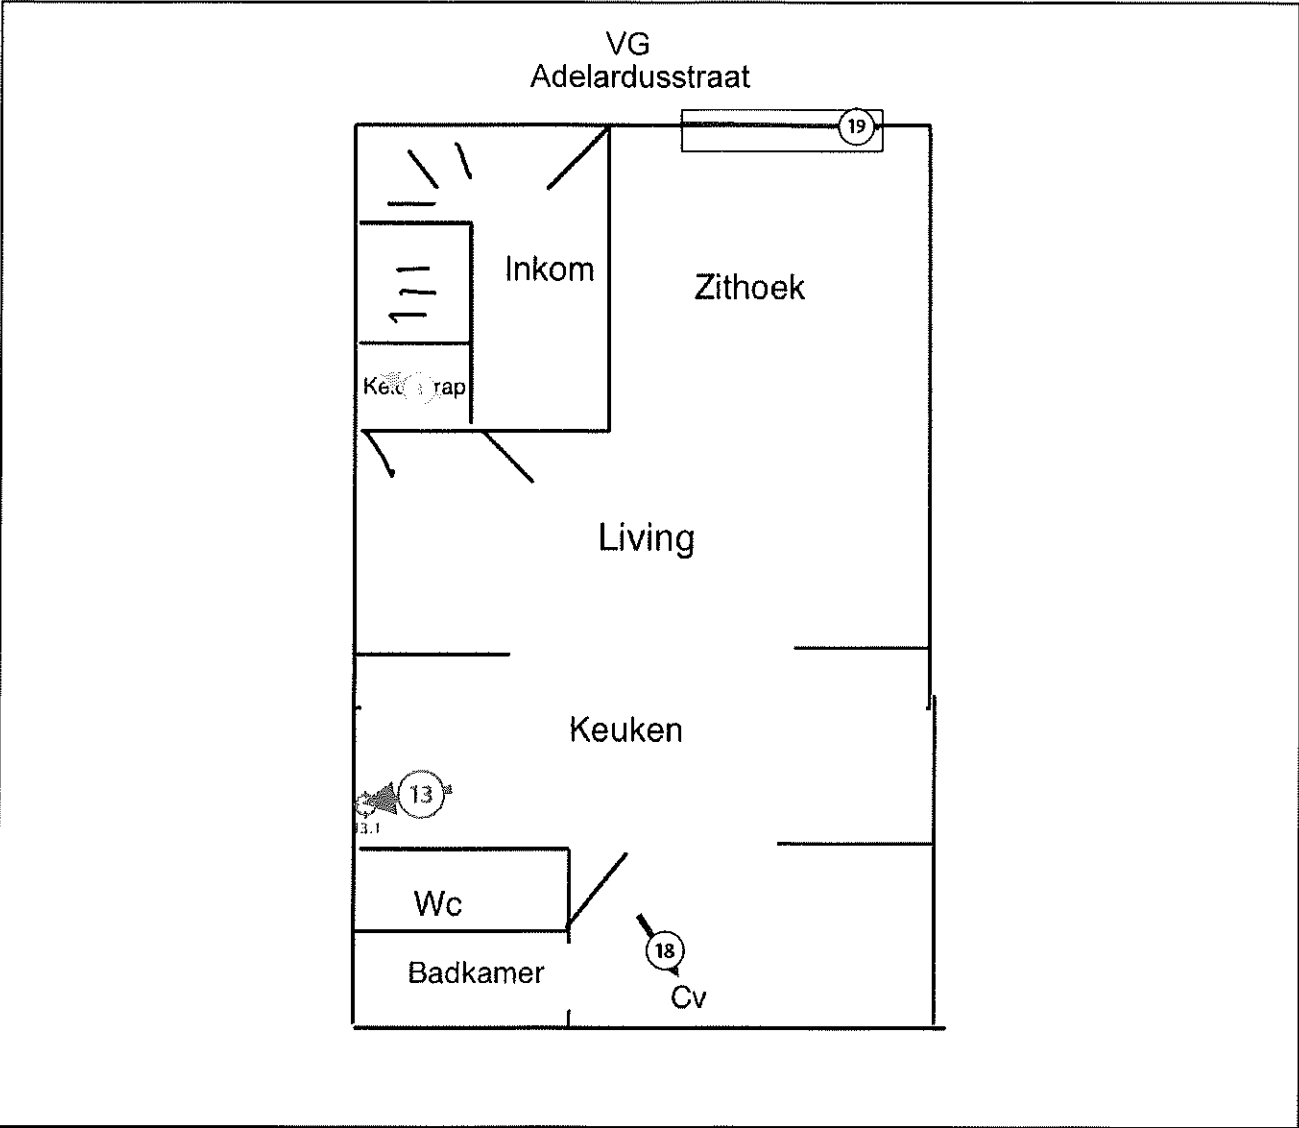
# Plan 1.5: Gelijkvloers

| Beschrijving | Type | Actie |
|---|---|---|
| 3. Bakeliet meter- en zekering kast | Asbestmateriaal | Verwijderen |
| 13. Ontdreuningsplaat/anti-dreunplaat onder spoelbak | Geen asbest | - |

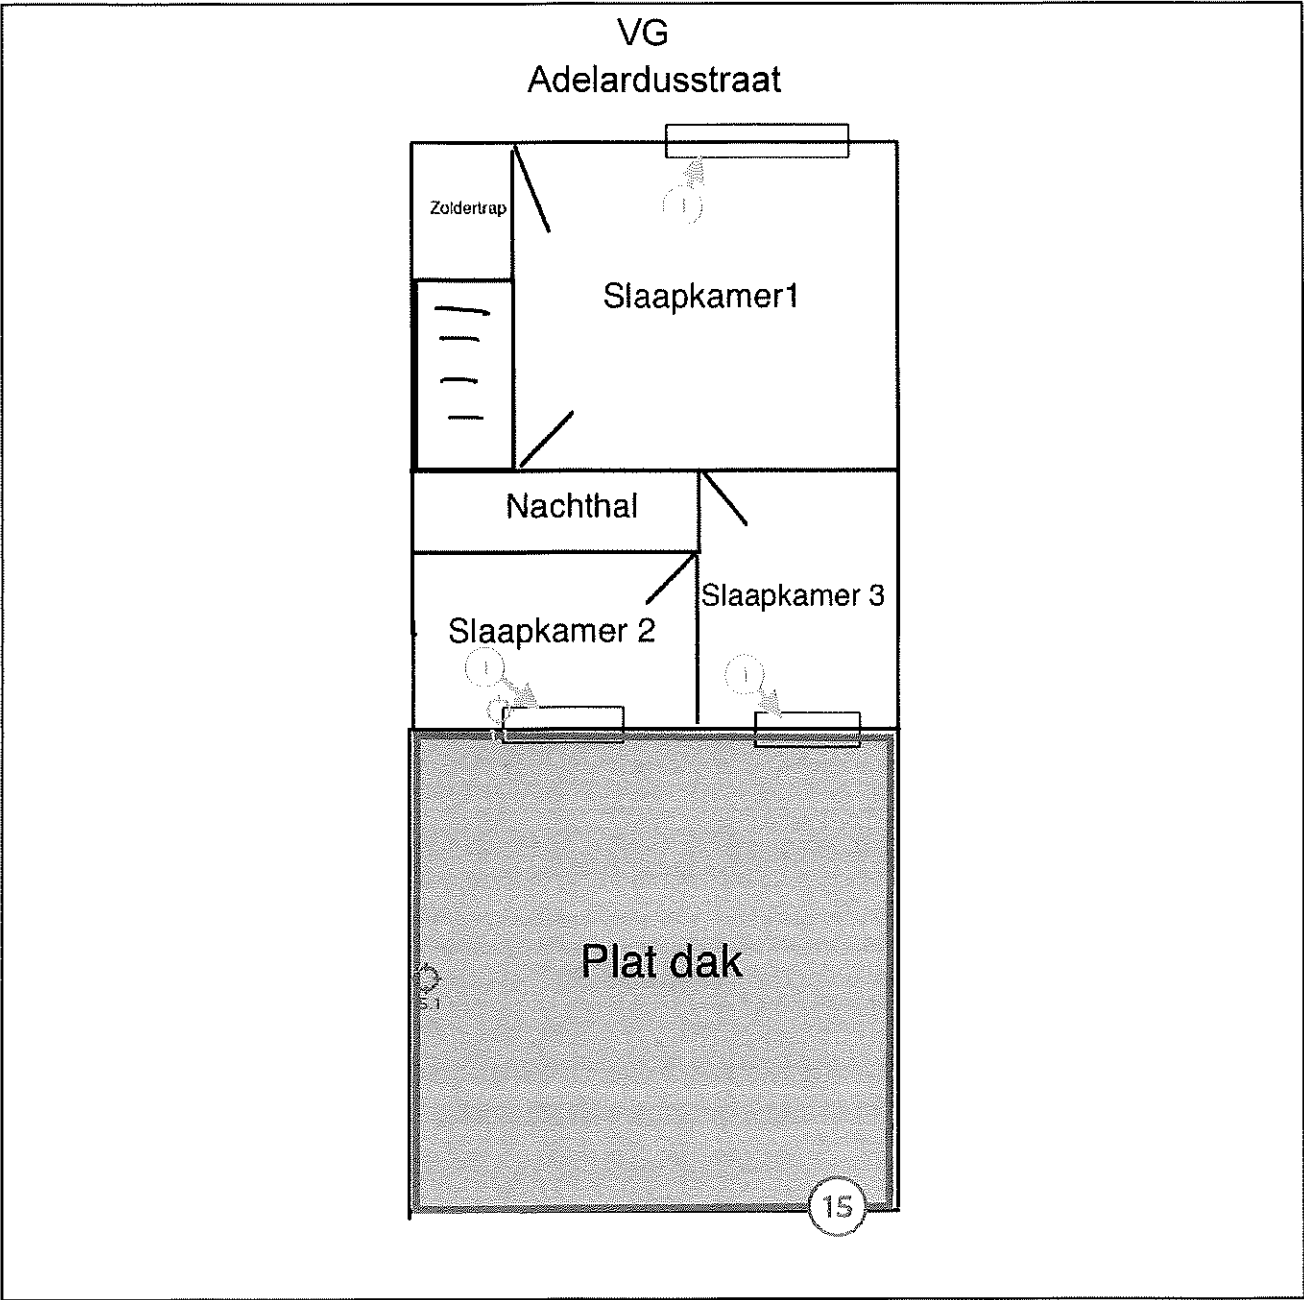
## Plan 1.10: 1ste verdieping

| Beschrijving | Type | Actie |
|---|---|---|
| 1. Vensterbank-binnen | Asbestmateriaal | Zorgvuldig behandelen |
| 15. Dakbedekking - Roofing | Geen asbest | - |

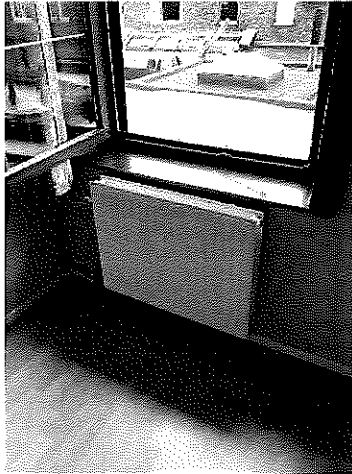
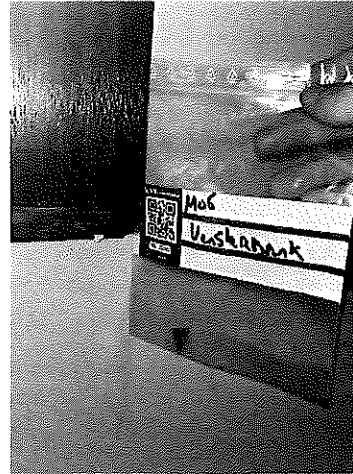
## Fiche 1: Vensterbank-binnen

Asbestmateriaal

Het asbestmateriaal valt onder de mijlpaal van 2040.

Laag materiaalrisico en/of verlaagde kans op vezelvrijgave

Categorie 1: hechtgebonden in oorsprong

Alleen chrysotiel aanwezig

Laag (< 50%)

Onbeschadigd, niet verweerd

| # | Type | Referentie | Resultaat |
|---|---|---|---|
| 1.1 | Puntmonster | M06 | Chrysotiel |

**Niet verwijderen, handhaven**

- Zorg voor een veilig beheer. Vermijd het beschadigen van het asbestmateriaal. Controleer de toestand jaarlijks op wijzigingen.

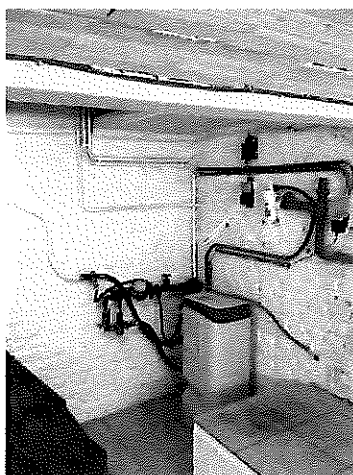
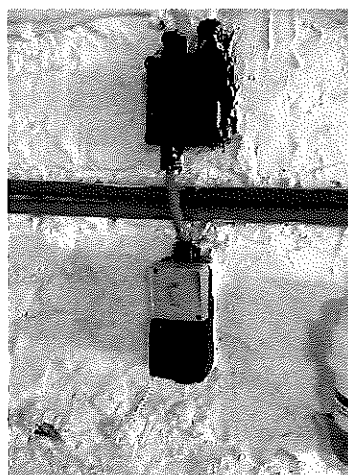
## Fiche 2: Bakeliet – Stopcontacten & schakelaars (binnen)

Asbestmateriaal

Het asbestmateriaal valt onder de mijlpaal van 2040.

| Eindbeoordeling materiaalrisico | Laag materiaalrisico en/of verlaagde kans op vezelvrijgave |

| Gebondenheid | Categorie 1: hechtgebonden in oorsprong |
| Asbestsoort (vezeltype) | Crocidoliet aanwezig |
| Asbestconcentratie | Laag (< 50%) |
| Toestand van het materiaal | Onbeschadigd, niet verweerd |

**Zorgvuldig beheer**

- Zorg voor een veilig beheer. Vermijd het beschadigen van het asbestmateriaal. Controleer de toestand jaarlijks op wijzigingen.
- Voer bijkomende staalname(s) uit.

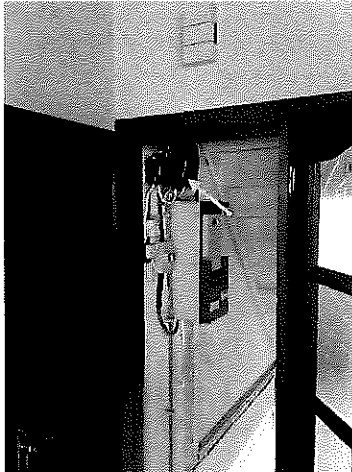
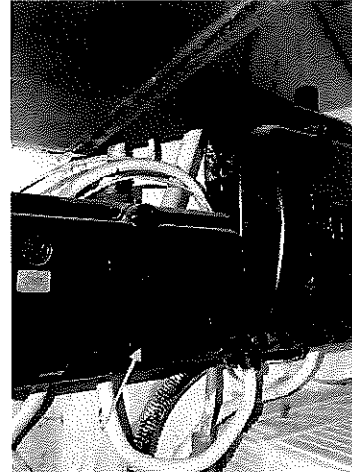
## Fiche 3: Bakeliet meter- en zekering kast

Asbestmateriaal

Het asbestmateriaal valt onder de mijlpaal van 2040.

Zorgvuldig beheer

- Zorg voor een veilig beheer. Vermijd het beschadigen van het asbestmateriaal. Controleer de toestand jaarlijks op wijzigingen.
- Voer bijkomende staalname(s) uit.

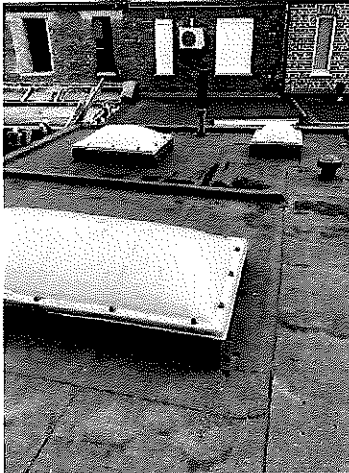
## Fiche 4: Onderdak - Niet waarneembaar (Achterbouw)

Beperking

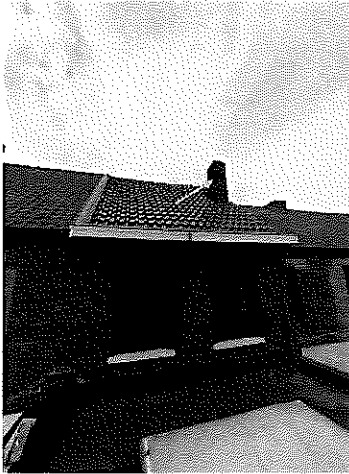
## Fiche 5: Binnenzijde van de schouw

Beperking

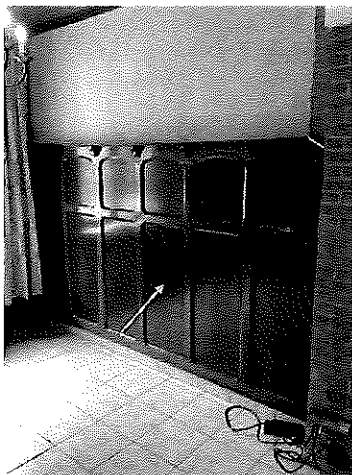
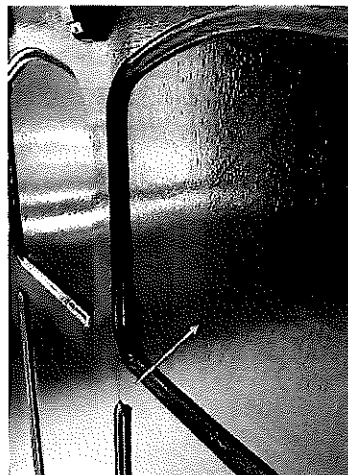
## Fiche 6: Lambrisering

Advies

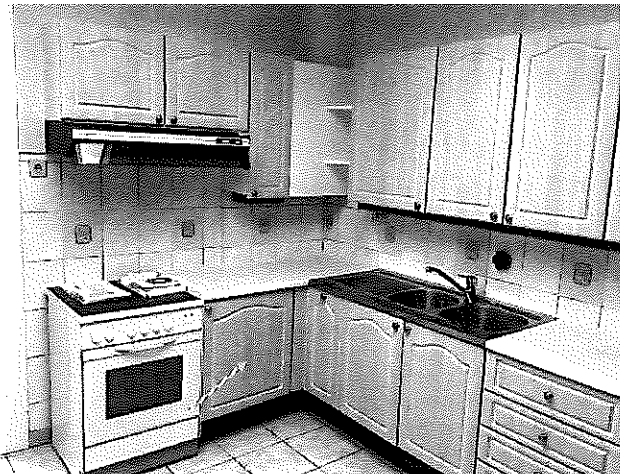
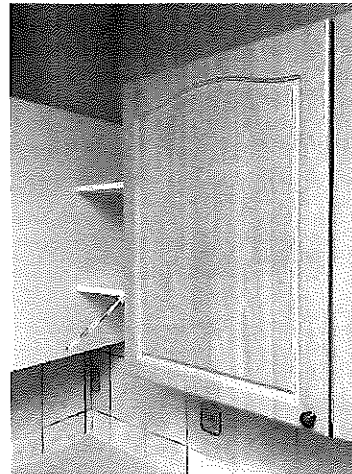
## Fiche 7: Inbouw keukenkasten

Advies

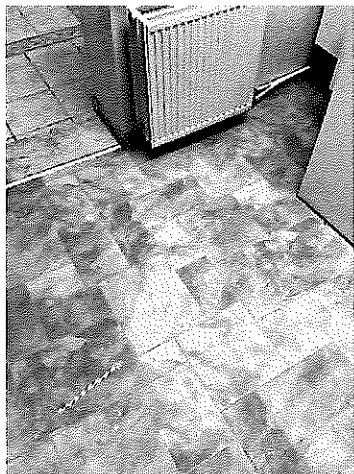
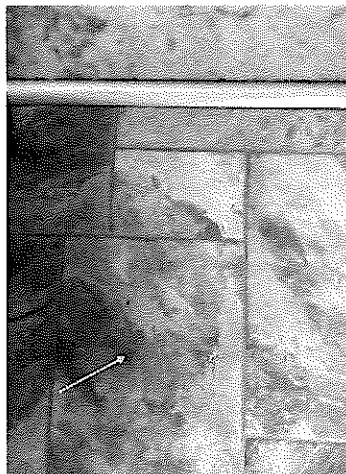
## Fiche 8: Vloerbekleding - Niet verdacht

Advies

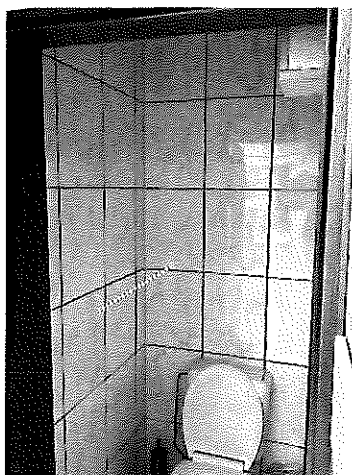
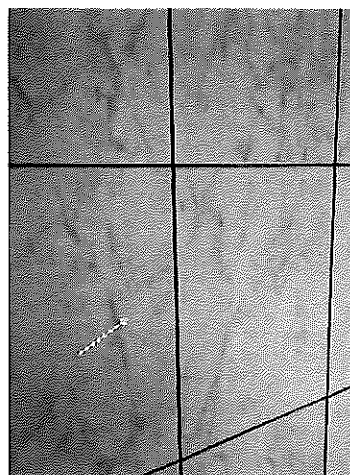
## Fiche 9: Tegellijn achter wandtegels & plinten

Advies

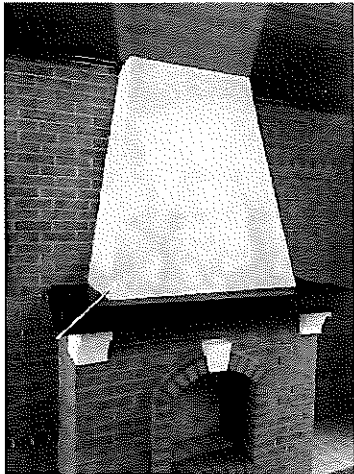
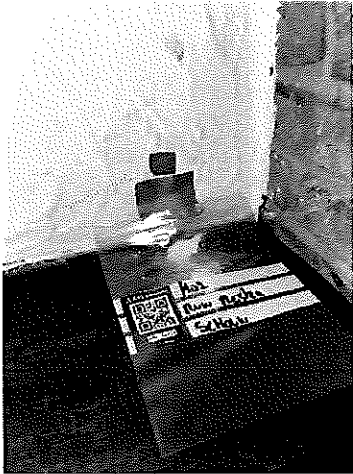
# Fiche 10: Ruw pleisterwerk schouw

Geen asbest

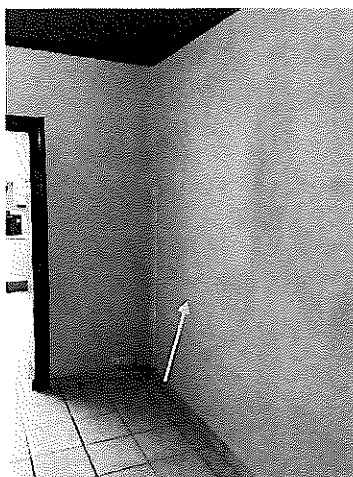
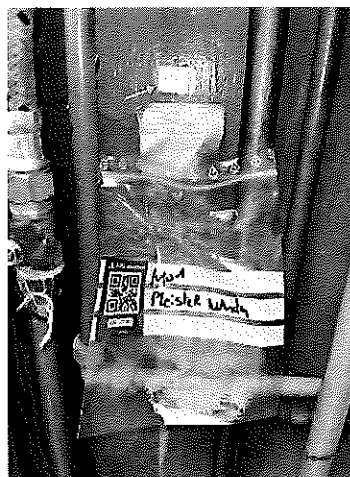
## Fiche 11: Pleisterwerk wanden

Geen asbest

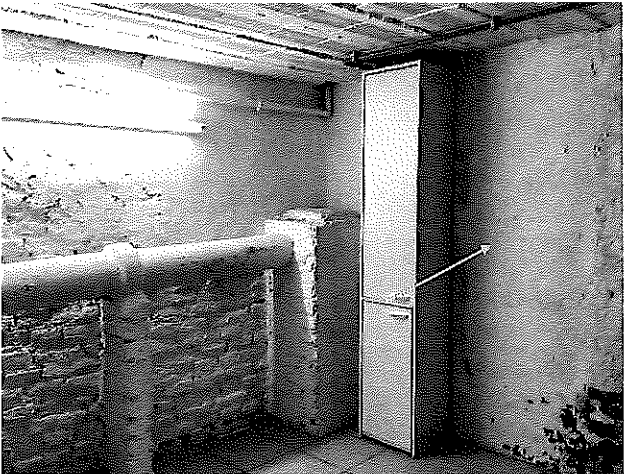
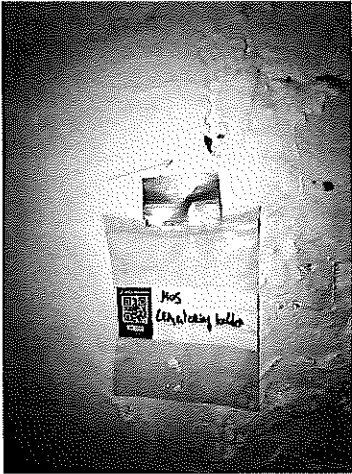
# Fiche 12: Cementering kelder

Geen asbest

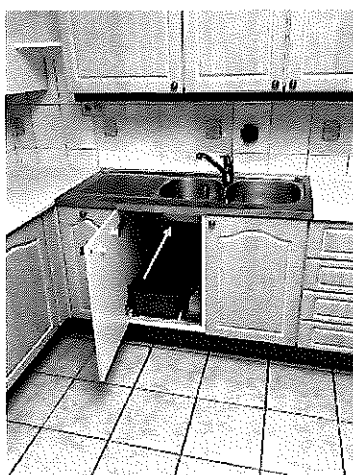
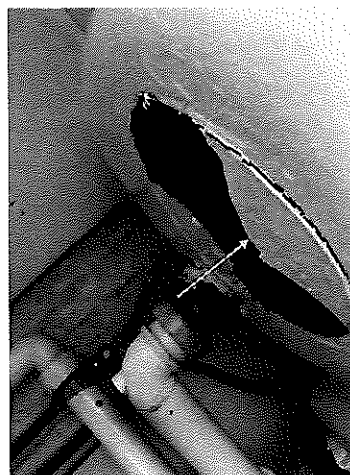
## Fiche 13: Ontdreuningsplaat/anti-dreunplaat onder spoelbak

Geen asbest

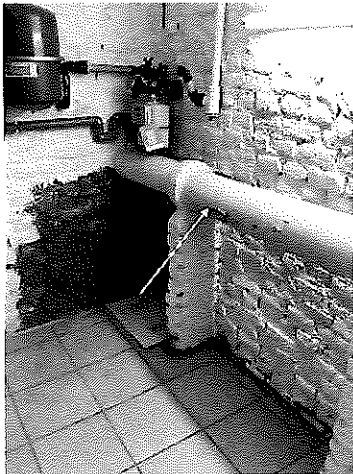
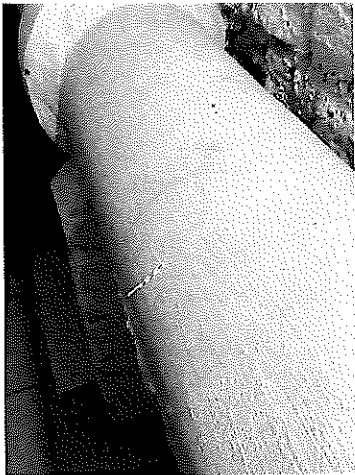
# Fiche 14: Asbestcementkoker

Geen asbest

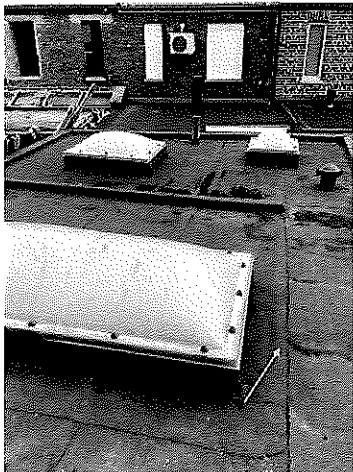
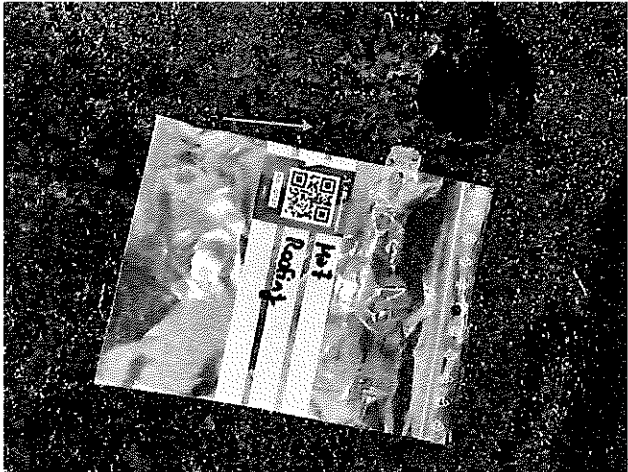
# Fiche 15: Dakbedekking - Roofing

Geen asbest

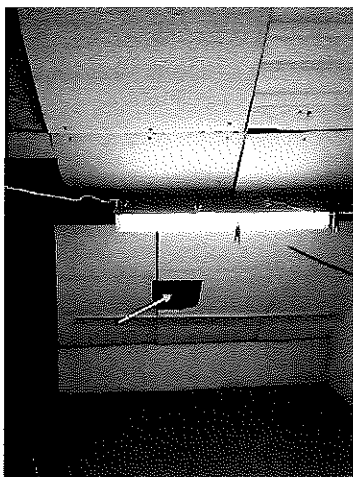
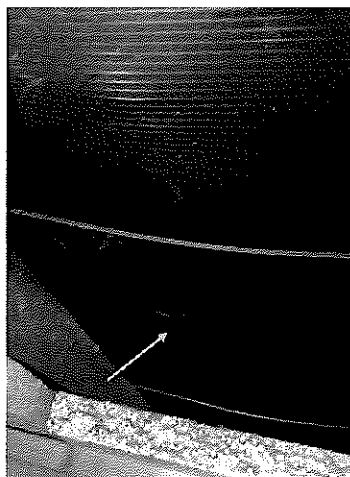
## Fiche 22: Onderdak - niet verdacht (Hoofdwoning)

| Beschrijving | Notitie | Terug te vinden op plannen |
|---|---|---|
| Fiche 22: Onderdak - niet verdacht (Hoofdwoning) | De materialen onder de dakbedekking (onderdak,...) zijn niet asbest verdacht. Deze bestaat uit pvc. | Plan 1.12: Zolder |

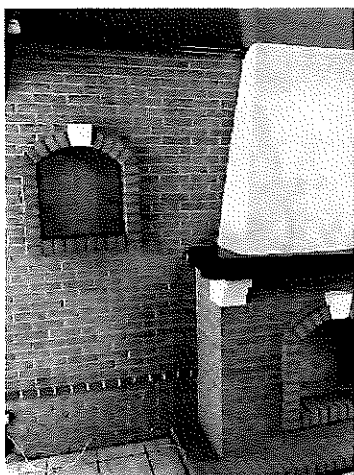
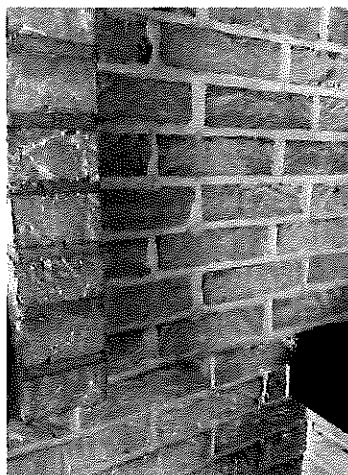
## Fiche 25: Pleisterwerk - Niet aanwezig

| Beschrijving | Notitie | Terug te vinden op plannen |
|---|---|---|
| Fiche 25: Pleisterwerk - Niet aanwezig | Geen pleisterwerken aanwezig. | Plan 1.3: Gelijkvloers |
