# Asbestinventarisatetest

Schabertstraat 12, 3590 Diepenbeek

Attestnummer : **20260819-000186.000**

Uitgegeven op : **19.08.2026**

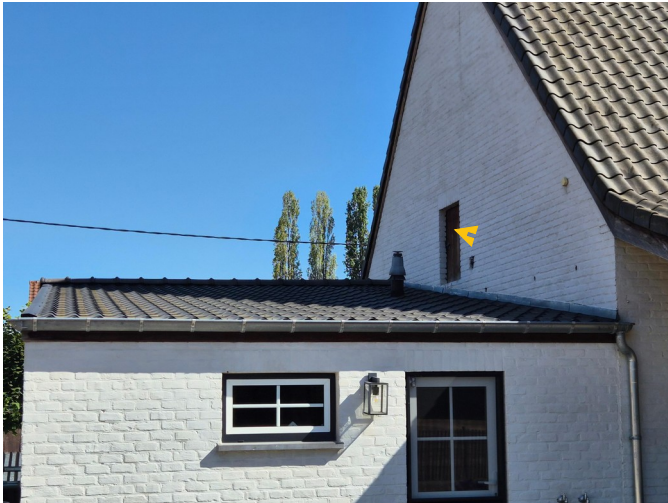
*Situeringsfoto*

### Tijdelijke beperking

**Reden:** Het te onderzoeken materiaal situeert zich hoger dan 3,50 m te rekenen vanaf een veilige ondergrond

**Uitleg van de asbestdeskundige:** Ruimtes die zich op een hoogte bevinden van meer dan 3,5 meter vanaf een veilige ondergrond dienen niet onderzocht te worden bij een standaard asbestinventaris.

Het was ook niet mogelijk om over het stalen overzetsdak te lopen om tot de toegang te geraken. Dit omwille van veiligheidsredenen en/of om het dak niet te beschadigen.

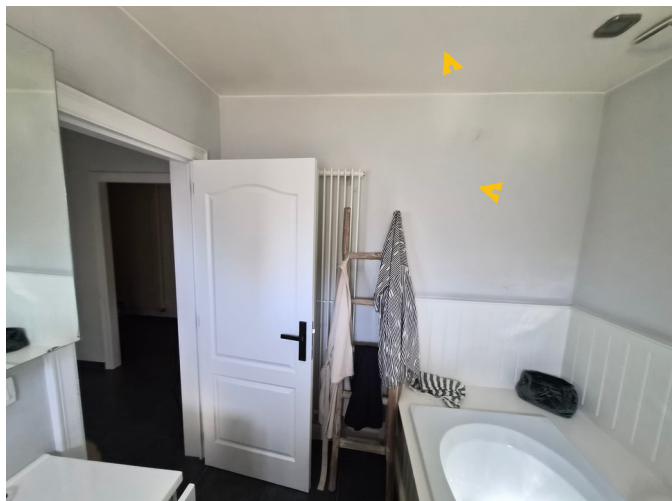
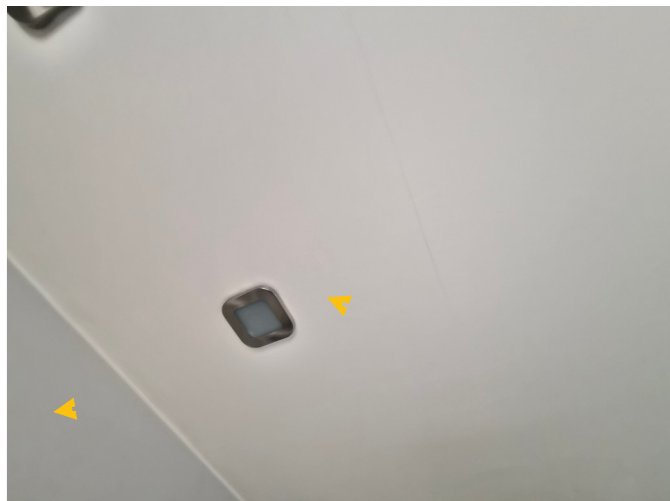
## Fiche 2: Plafonds en wanden uit niet asbestverdacht materiaal

De plafonds en wanden zijn gemaakt van niet-asbestverdachte materialen (bijvoorbeeld laminaat, gyproc, ...), deze toepassingen zijn niet asbestverdacht. We hebben echter niet kunnen vaststellen of er mogelijk asbestverdachte of asbesthoudende materialen achter deze toepassingen aanwezig zijn. Bij renovatie of sloop is het aangeraden om een destructief onderzoek te laten uitvoeren van deze toepassingen.

| Basis voor advies | Verder destructief onderzoek indien noodzakelijk |

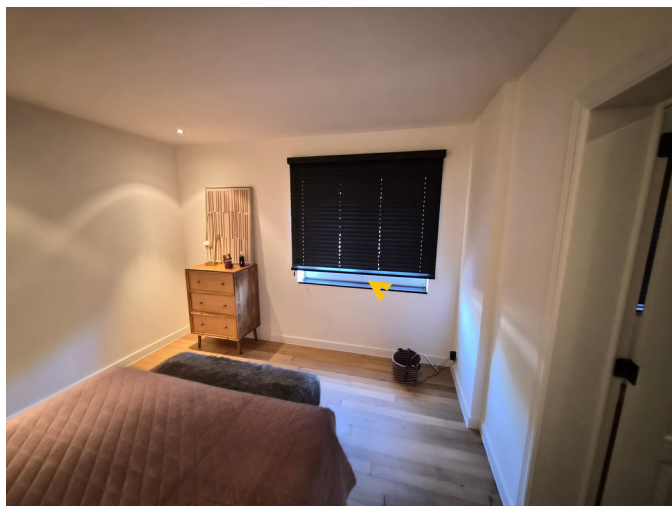
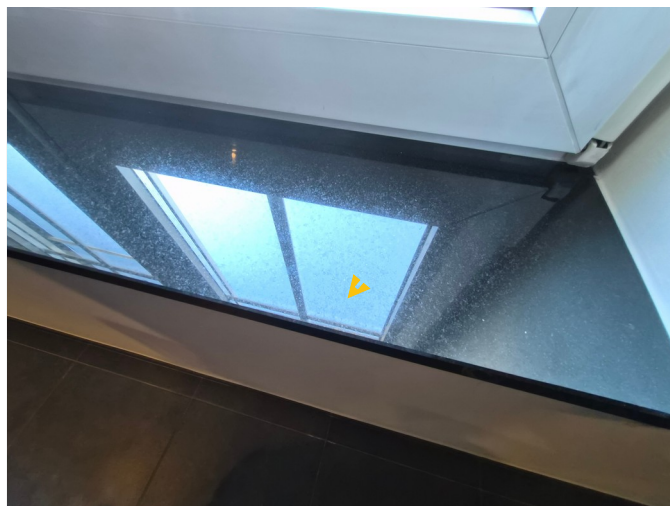
Vensterbanken en dorpels kunnen uit asbesthoudende masal bestaan. Deze vensterbanken en dorpels bestaan uit natuursteen of een ander materiaal (hout/kunststof) en zijn dus niet-asbestverdacht. Alle vensterbanken en dorpels werden gecontroleerd.

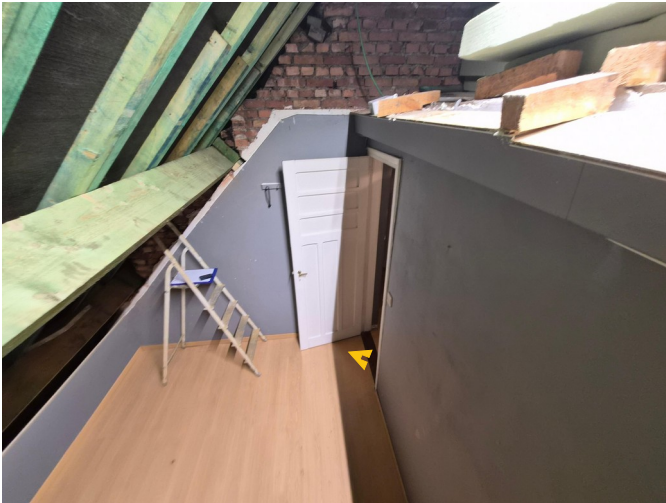
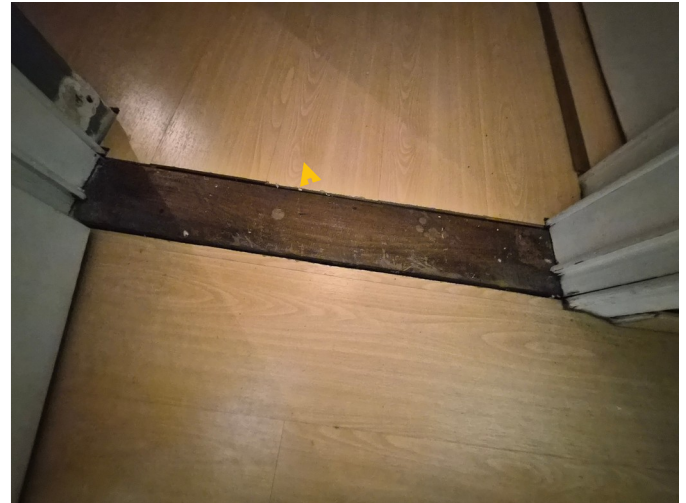
Het laminaat of parket is niet verdacht. Er kan geen uitspraak gedaan worden over onderliggende lagen zonder een destructief onderzoek.

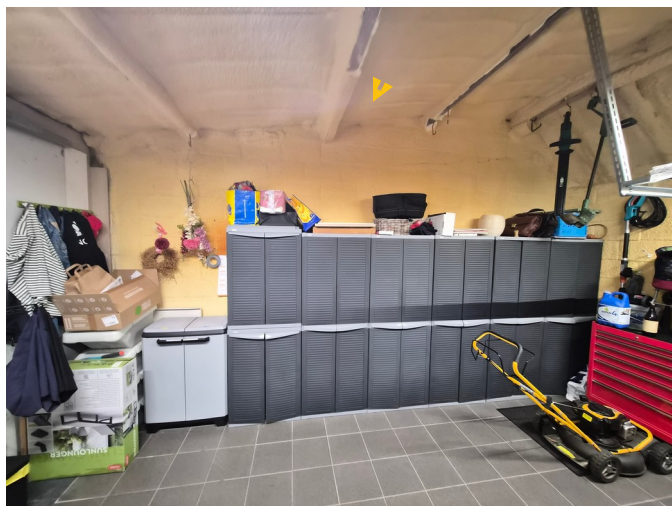
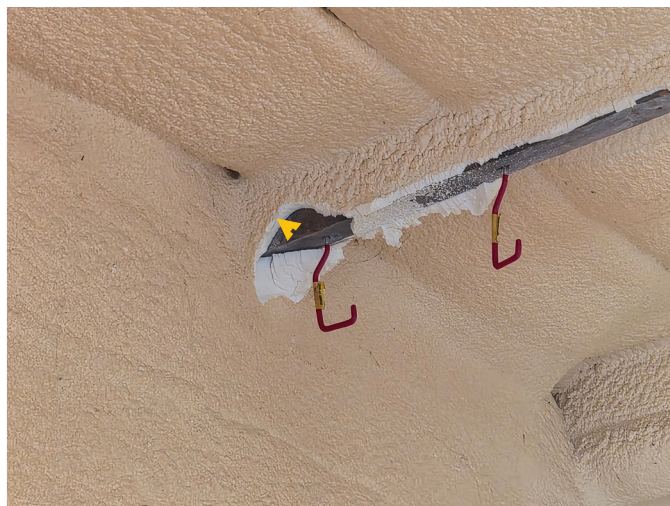
De gespoten isolatie tegen het plafond is een soort PUR-schuim. Deze is niet-asbestverdacht.

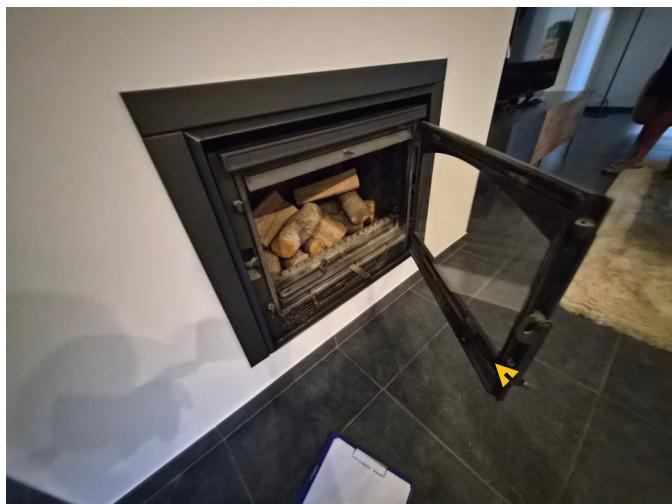
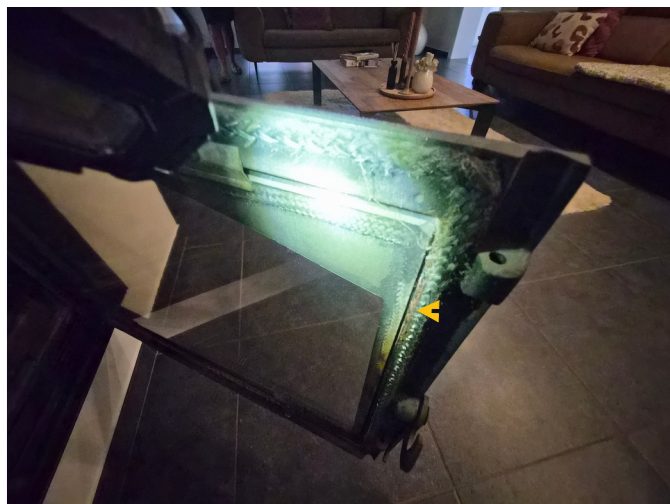
De kachelkoord is niet-asbestverdacht.

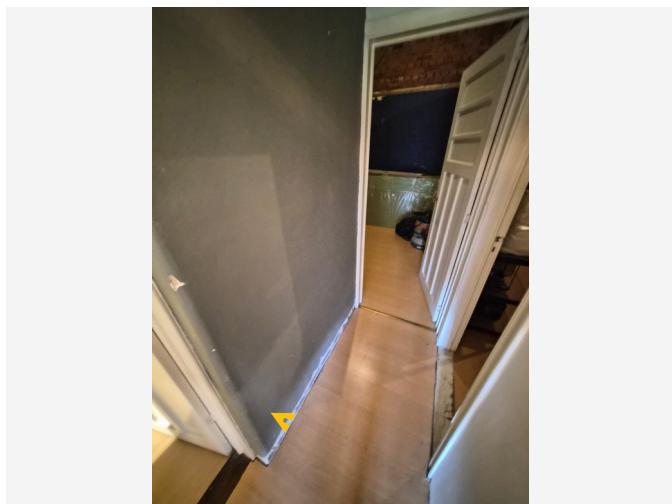
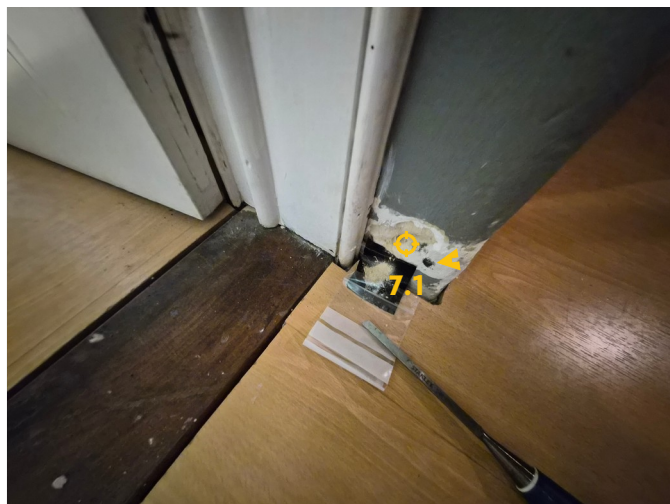
## Fiche 7: Pleisterwerk wanden

Geen asbest

| # | Type | Referentie | Resultaat |
|---|---|---|---|
| 7.1 | Mengmonster | MM01 | Geen asbest |

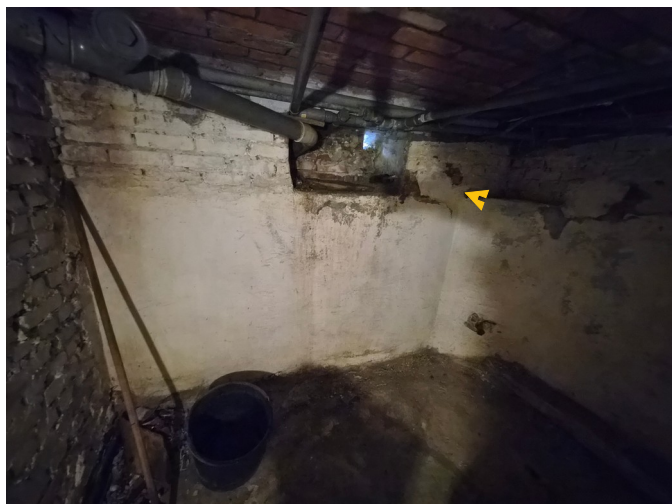
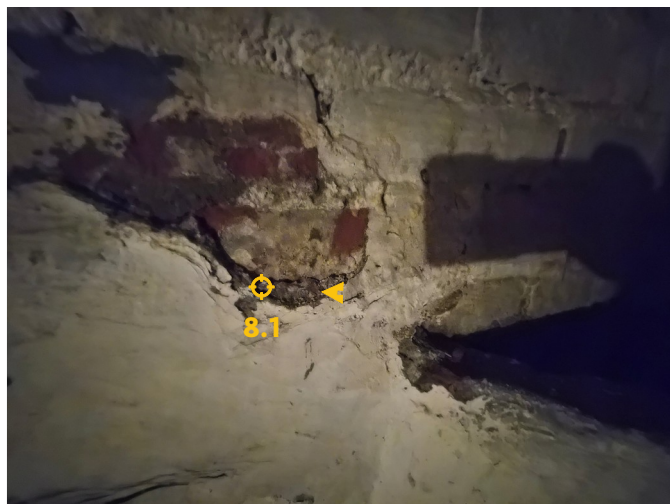
## Fiche 8: Smeerlaag in cement (binnen)

Geen asbest

| # | Type | Referentie | Resultaat |
|---|---|---|---|
| 8.1 | Mengmonster | MM02 | Geen asbest |

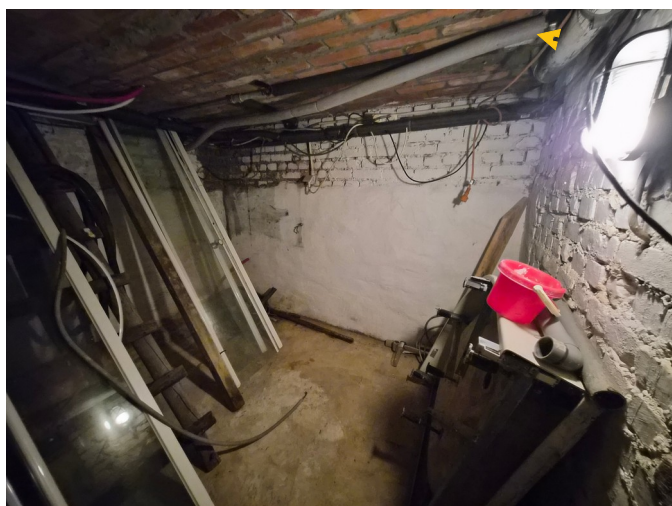
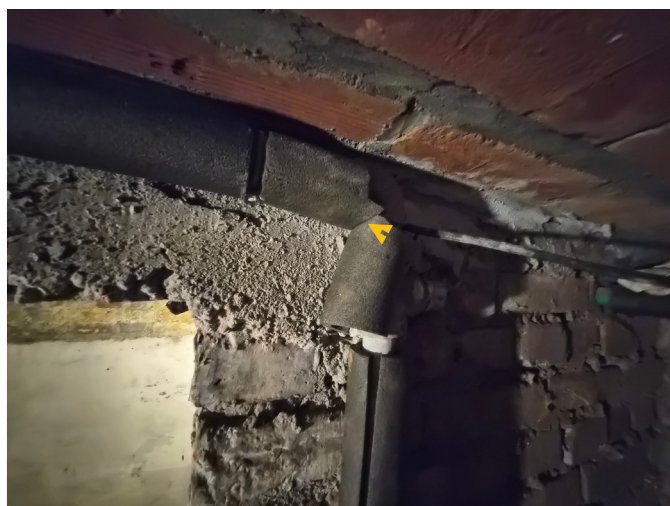
### Fiche 9: Leidingisolatie (niet asbestverdacht)

| Beschrijving | Notitie | Terug te vinden op plannen |
|---|---|---|
| Fiche 9: Leidingisolatie (niet asbestverdacht) | De leidingisolatie bevat geen waarneembare asbestverdachte materialen. | Plan 1.3: Kelder |

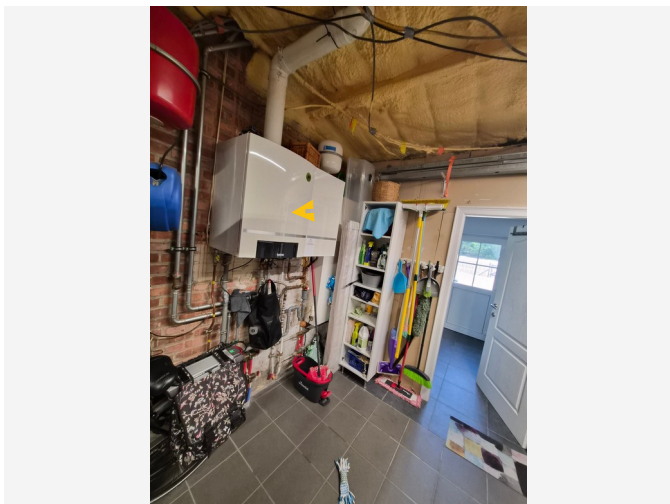
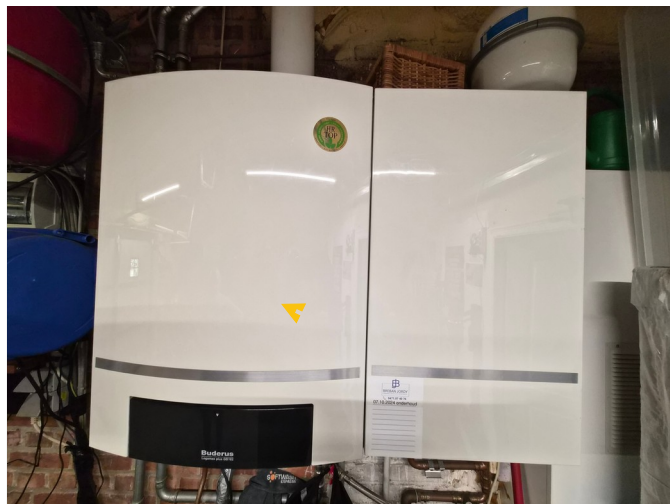
## Fiche 10: Stookketel / Brander

| Beschrijving | Notitie | Terug te vinden op plannen |
|---|---|---|
| Fiche 10: Stookketel / Brander | De stookketel is niet-asbestverdacht. | Plan 1.1: Gelijkvloers |

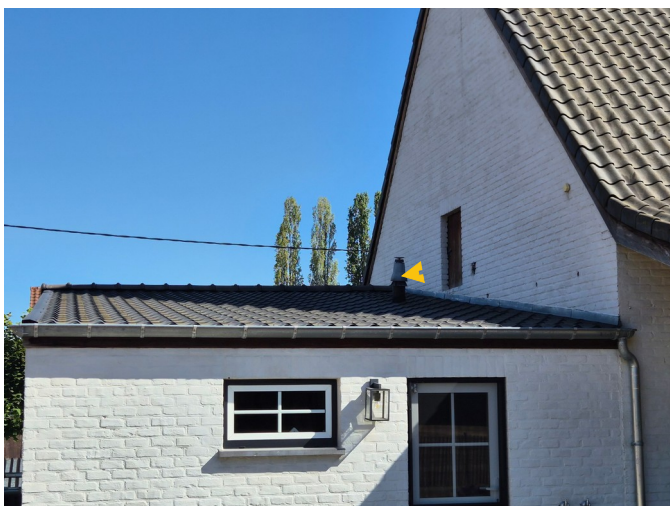
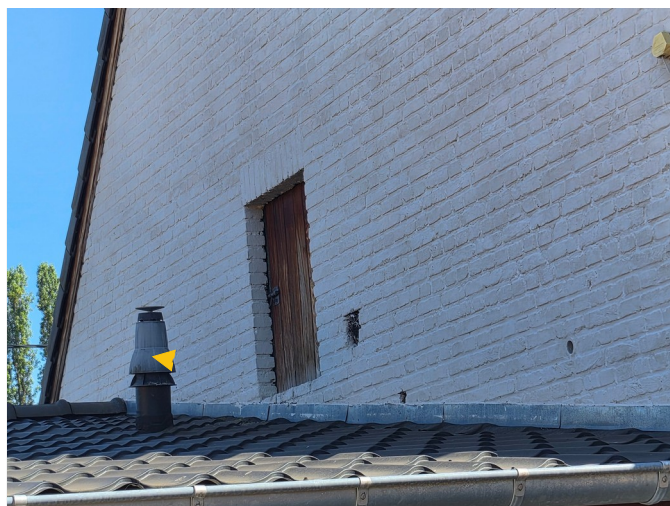
## Fiche 11: Rookgaskanaal (niet verdacht)

| Beschrijving | Notitie | Terug te vinden op plannen |
|---|---|---|
| Fiche 11: Rookgaskanaal (niet verdacht) | Het rookgaskanaal is niet-asbestverdacht. | Plan 1.4: Luchtfoto |

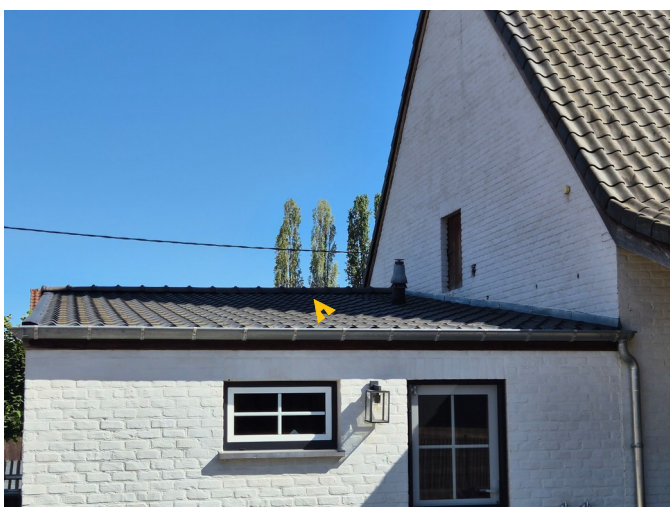
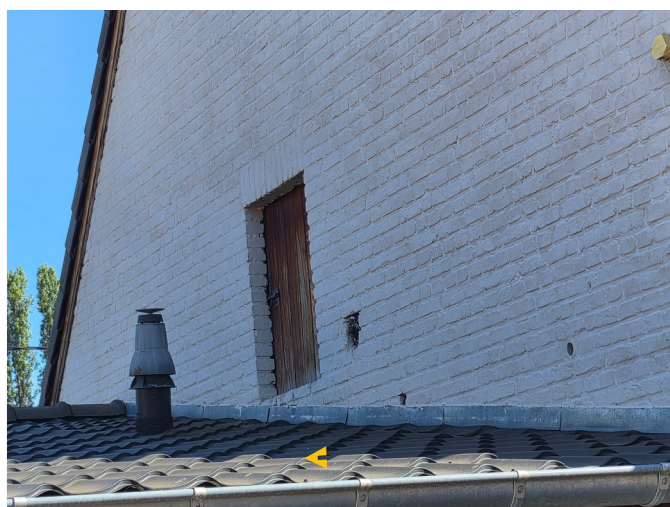
## Fiche 12: Dakbedekking bestaande uit stalen/metalen platen

| Beschrijving | Notitie | Terug te vinden op plannen |
|---|---|---|
| Fiche 12: Dakbedekking bestaande uit stalen/metalen platen | De dakbedekking is niet-asbestverdacht. Er kan geen uitspraak gedaan worden over onderliggende lagen zonder een destructief onderzoek. | Plan 1.4: Luchtfoto |

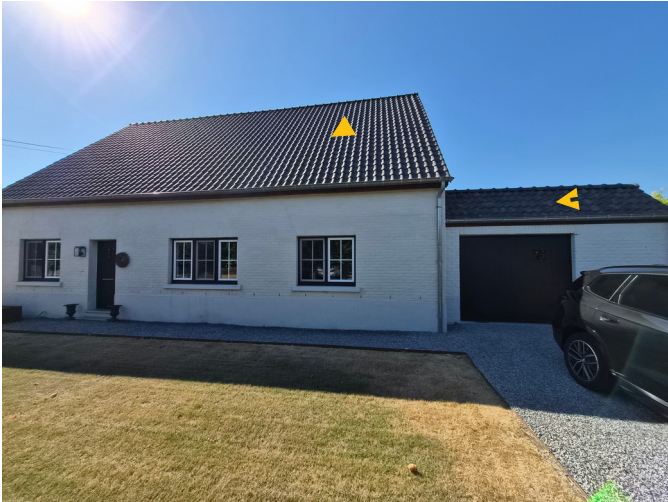
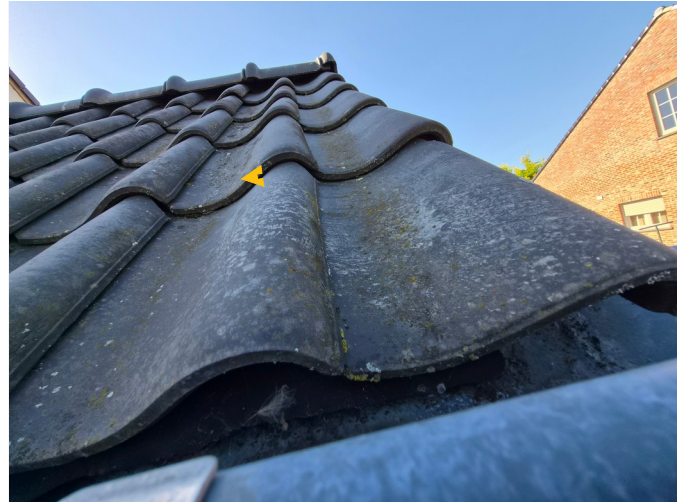
## Fiche 13: Dakbedekking in dakpannen (niet verdacht)

| Beschrijving | Notitie | Terug te vinden op plannen |
|---|---|---|
| Fiche 13: Dakbedekking in dakpannen (niet verdacht) | De dakbedekking is niet-asbestverdacht. | Plan 1.4: Luchtfoto |

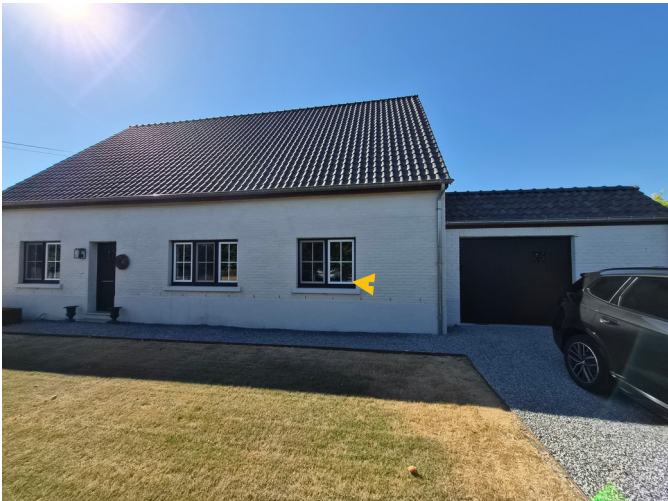
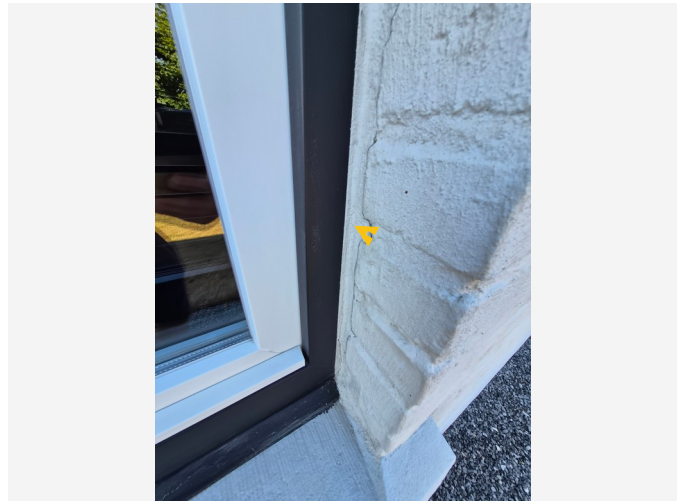
## Fiche 14: Kit aan de ramen/deuren

| Beschrijving | Notitie | Terug te vinden op plannen |
|---|---|---|
| Fiche 14: Kit aan de ramen/deuren | De kit aan de ramen/deuren is niet asbestverdacht. Alle ramen en deuren werden gecontroleerd. | - |

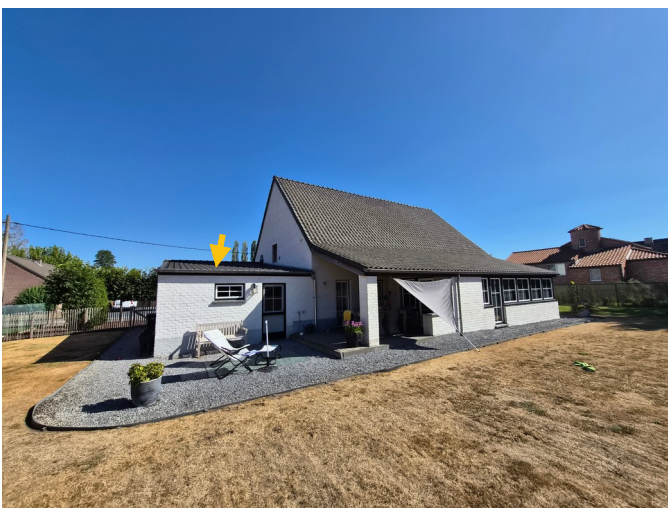
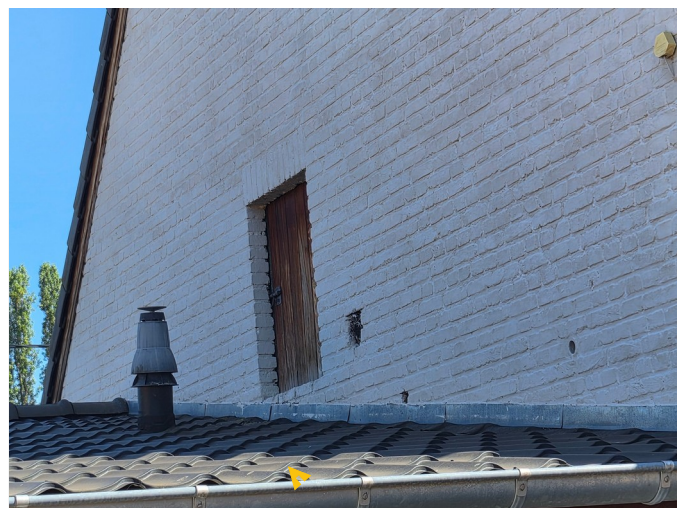
### Fiche 15: Onderdak (niet waarneembaar)

| Beschrijving | Notitie | Terug te vinden op plannen |
|---|---|---|
| Fiche 15: Onderdak (niet waarneembaar) | <p>Het onderdak is van binnenuit niet bereikbaar. Langs buiten zijn de stalen dakpannen vastgemaakt. Hierdoor is een eventueel asbestverdacht onderdak niet waarneembaar zonder uitbreiding naar een aanvullend destructief onderzoek.</p> <p>Laat dit controleren bij werken door een bevoegd technicus.</p> | - |

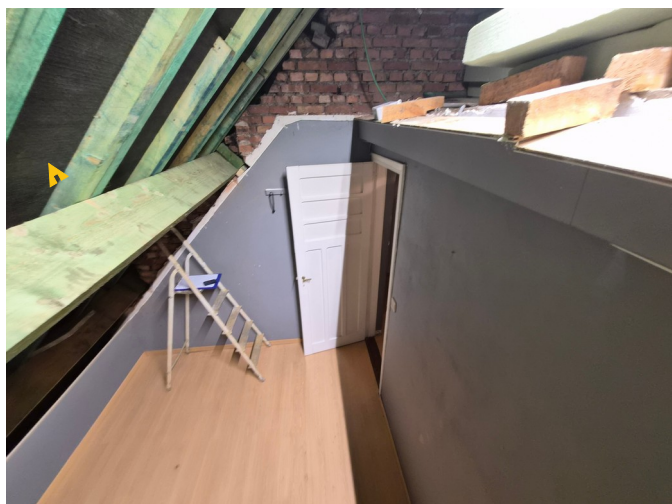
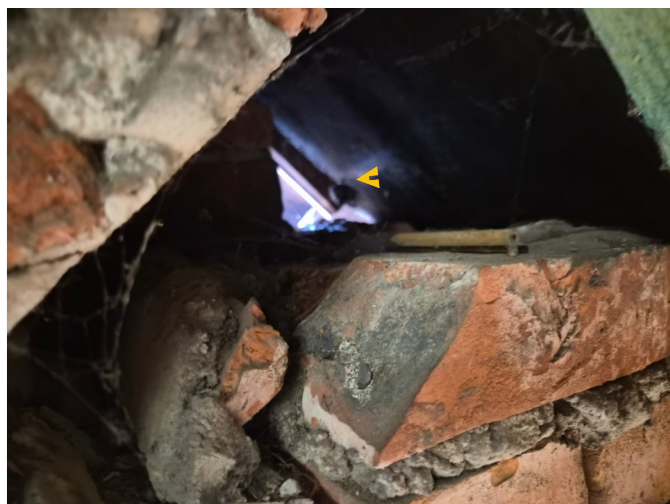
### Fiche 17: Onderdak (niet-asbestverdacht)

| Beschrijving | Notitie | Terug te vinden op plannen |
|---|---|---|
| Fiche 17: Onderdak (niet-asbestverdacht) | Het grote dak werd volledig vernieuwd met nieuw onderdak. Dit is niet-asbestverdacht. Facturen werden toegevoegd als bewijs. | - |
