# Asbestinventarisatetest

Neerrepstraat 5, 3700 Tongeren-Borgloon

Attestnummer : 20260813-000004.000

Uitgegeven op : 13.08.2026

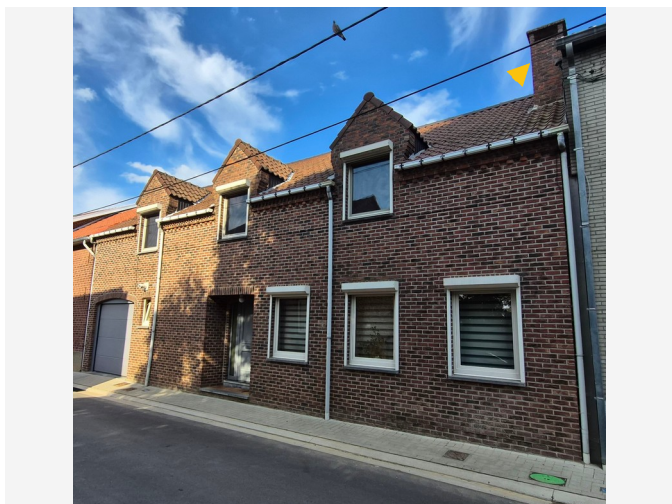
Situeringsfoto

### Tijdelijke beperking

**Reden:** Het te onderzoeken materiaal situeert zich hoger dan 3,50 m te rekenen vanaf een veilige ondergrond

**Uitleg van de asbestdeskundige:** De schouw kan binnenin een rookgaskanaal in asbestcement bevatten. Laat dit bij werken onderzoeken door een bevoegd technicus.

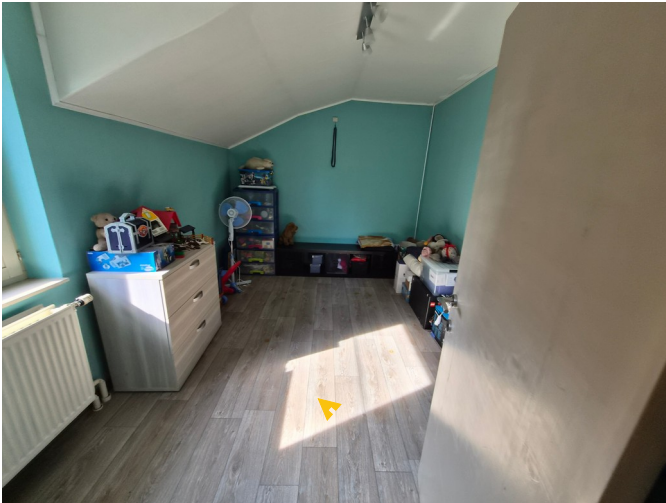
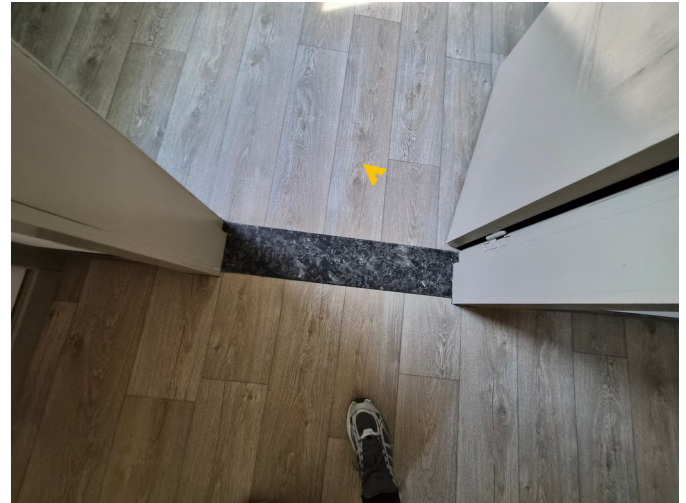
Het laminaat of parket is niet verdacht. Er kan geen uitspraak gedaan worden over onderliggende lagen zonder een destructief onderzoek.

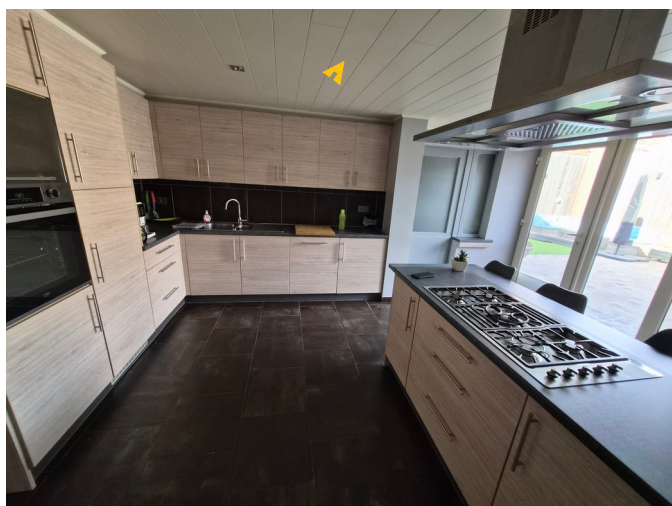
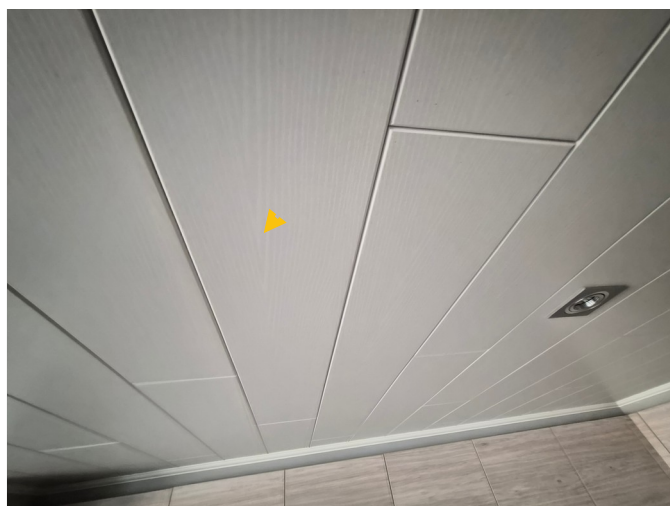
De plafonds zijn gemaakt van niet-asbestverdachte materialen (bijvoorbeeld laminaat, gyproc, ...), deze toepassingen zijn niet asbestverdacht. We hebben echter niet kunnen vaststellen of er mogelijk asbestverdachte of asbesthoudende materialen achter deze toepassingen aanwezig zijn. Bij renovatie of sloop is het aangeraden om een destructief onderzoek te laten uitvoeren van deze toepassingen.

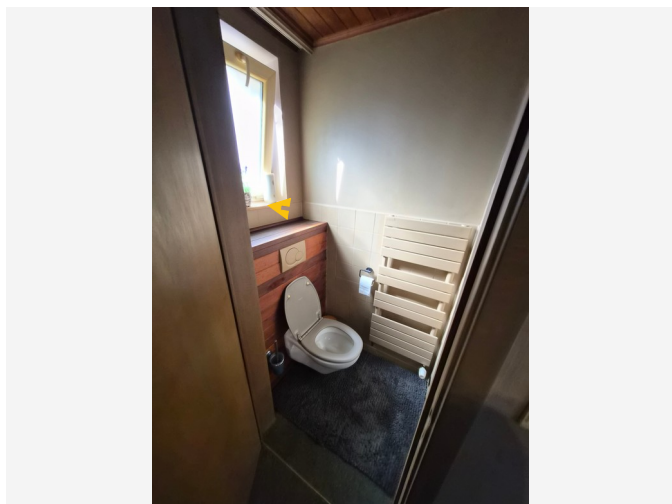
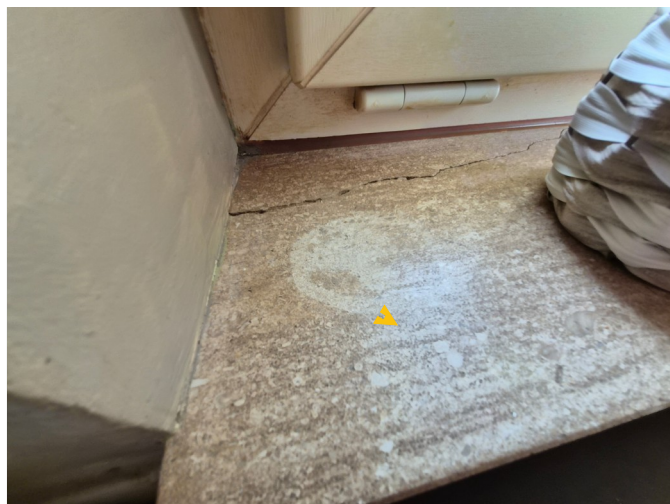
Vensterbanken en dorpels kunnen uit asbesthoudende masal bestaan. Deze vensterbanken en dorpels bestaan uit natuursteen of een ander materiaal (hout/kunststof) en zijn dus niet-asbestverdacht. Alle vensterbanken en dorpels werden gecontroleerd.

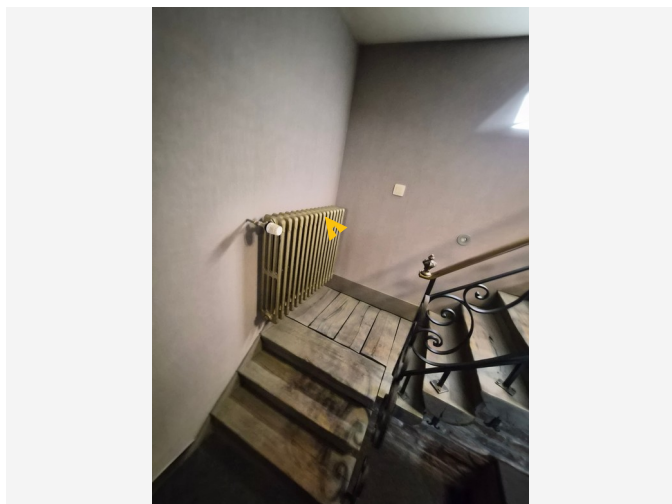
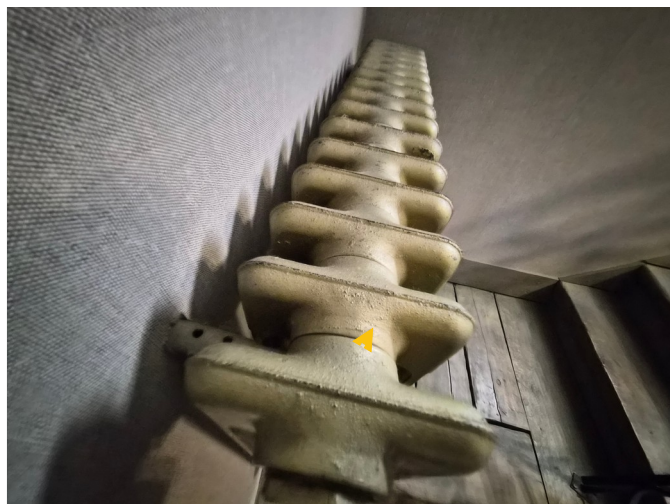
### Informatie over een materiaal dat de asbestdeskundige niet kan waarnemen of vaststellen

In oude radiatoren kunnen zich asbesthoudende pakkingen bevinden tussen de elementen.

Indien men de radiatoren vervangt, verwijder deze dan in hun geheel

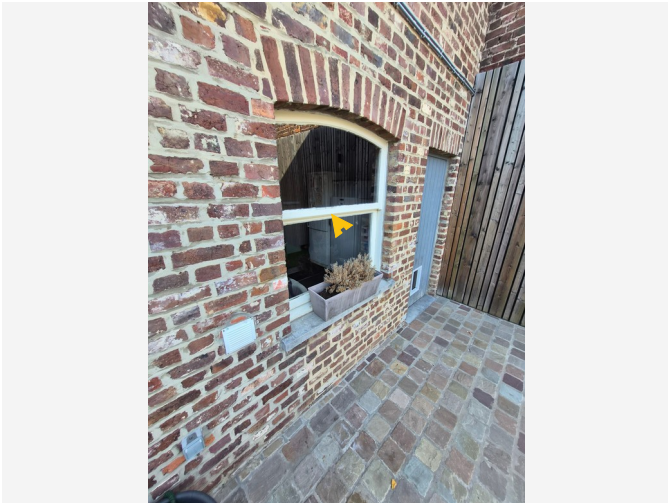
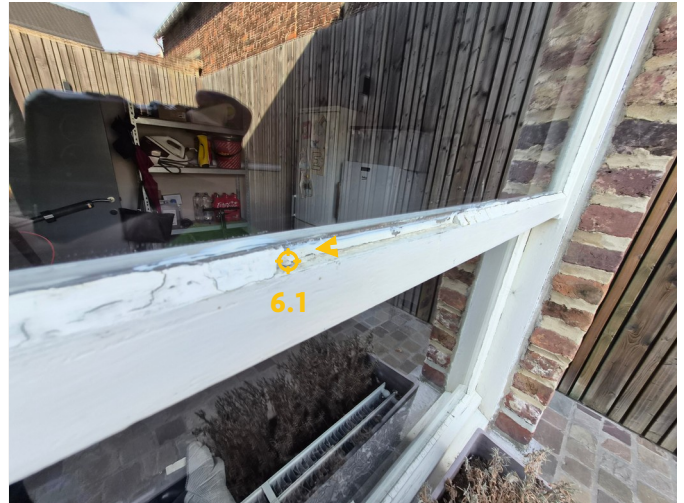
## Fiche 6: Kitramen (tussen glas en profiel)

Geen asbest

| # | Type | Referentie | Resultaat |
|---|---|---|---|
| 6.1 | Puntmonster | MM04 | Geen asbest |

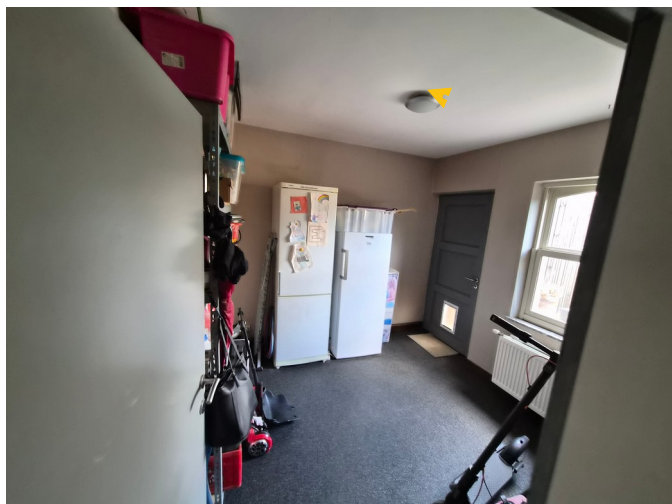
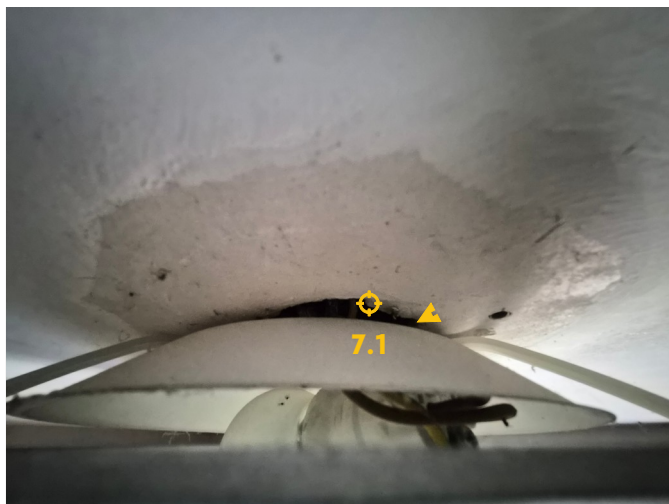
## Fiche 7: Pleisterwerk plafonds

Geen asbest

| # | Type | Referentie | Resultaat |
|---|---|---|---|
| 7.1 | Mengmonster | MM02 | Geen asbest |

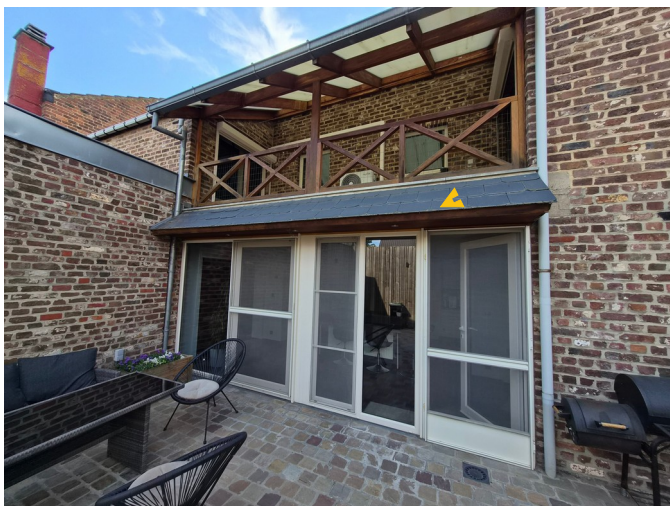
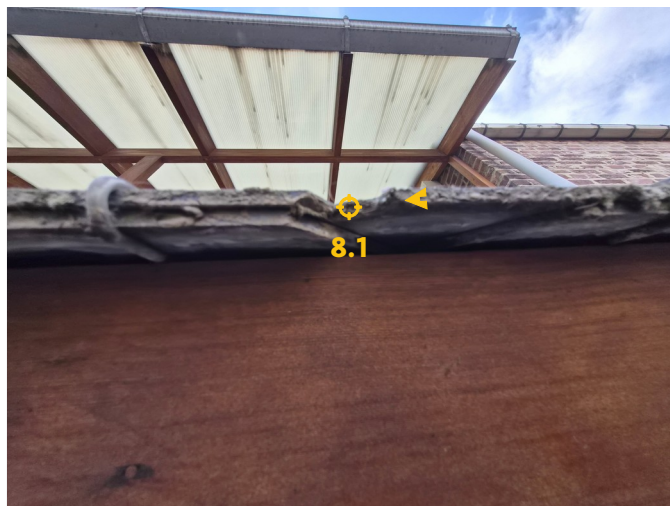
## Fiche 8: Dak bestaande uit leien

Geen asbest

| # | Type | Referentie | Resultaat |
|---|---|---|---|
| 8.1 | Puntmonster | MM03 | Geen asbest |

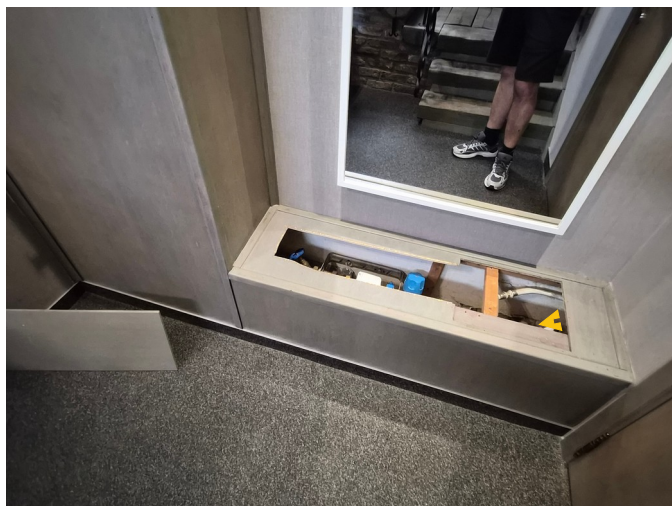
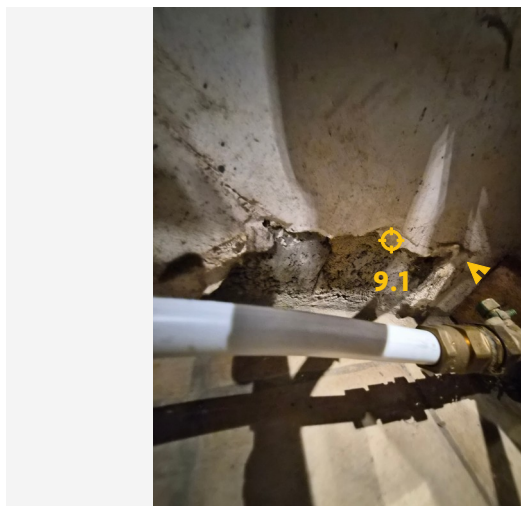
## Fiche 9: Pleisterwerk wanden

Geen asbest

| # | Type | Referentie | Resultaat |
|---|---|---|---|
| 9.1 | Mengmonster | MM01 | Geen asbest |

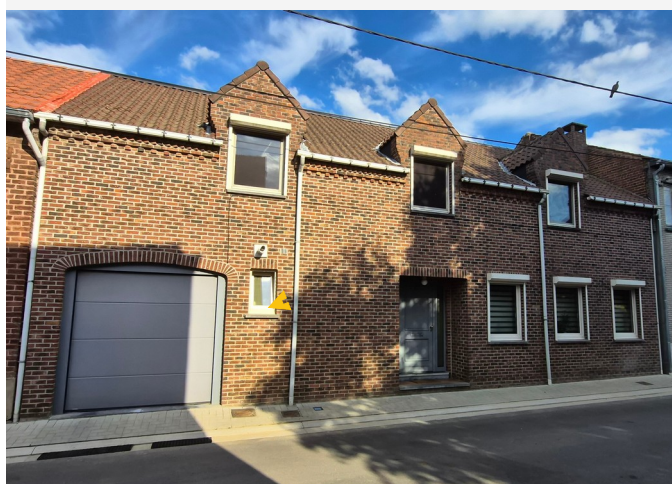
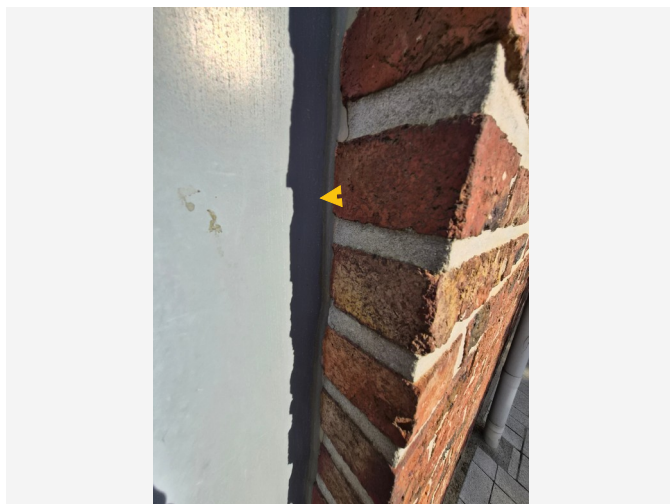
### Fiche 10: Kit aan de ramen/deuren

| Beschrijving | Notitie | Terug te vinden op plannen |
|---|---|---|
| Fiche 10: Kit aan de ramen/deuren | De kit aan de ramen/deuren is niet asbestverdacht. Alle ramen en deuren werden gecontroleerd. | - |

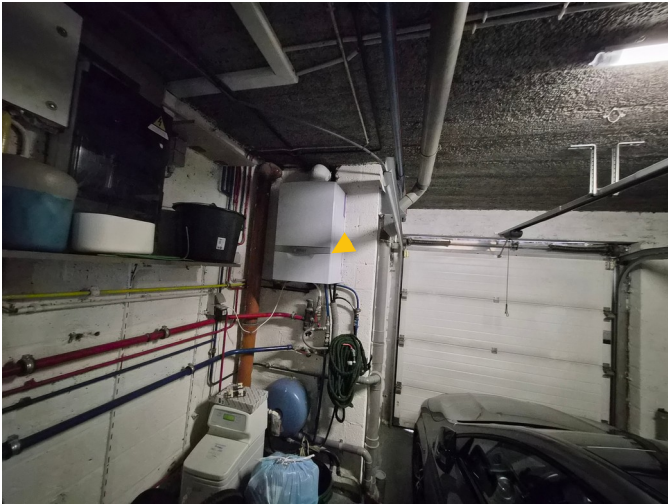
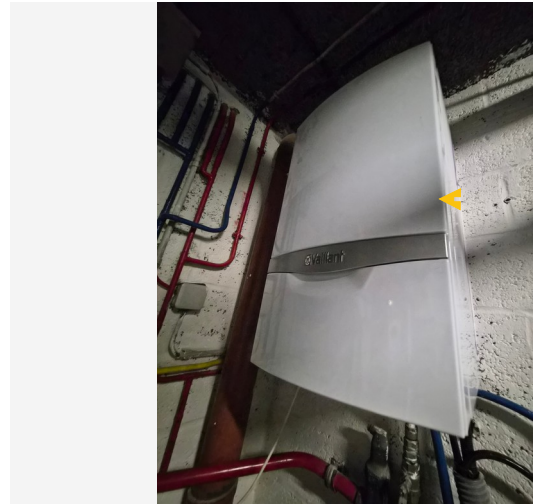
## Fiche 11: Stookketel / Brander

| Beschrijving | Notitie | Terug te vinden op plannen |
|---|---|---|
| Fiche 11: Stookketel / Brander | De stookketel is een recent model van na 2001 en is dus niet-asbestverdacht. | Plan 1.1: Gelijkvloers |

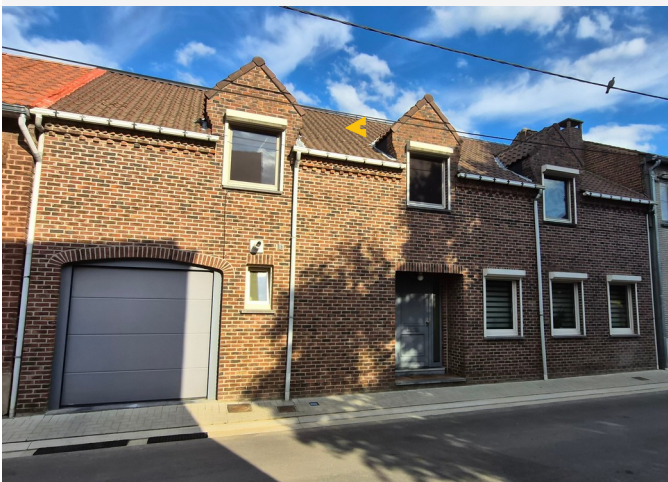
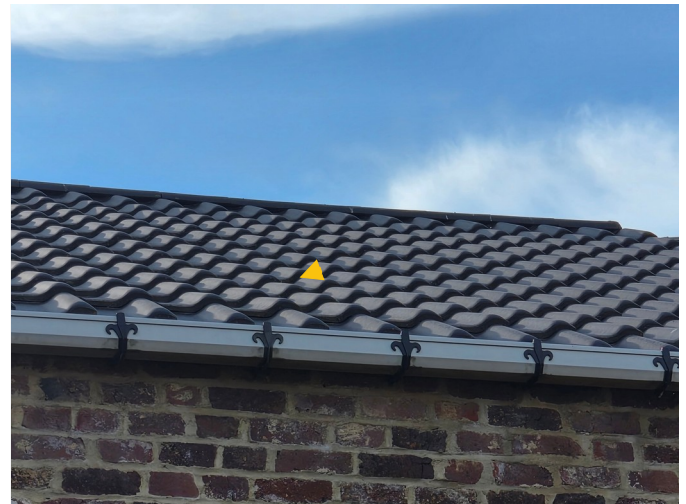
## Fiche 12: Dakbedekking in dakpannen (niet verdacht)

| Beschrijving | Notitie | Terug te vinden op plannen |
|---|---|---|
| Fiche 12: Dakbedekking in dakpannen (niet verdacht) | De dakbedekking is niet-asbestverdacht. | Plan 1.4: Luchtfoto |

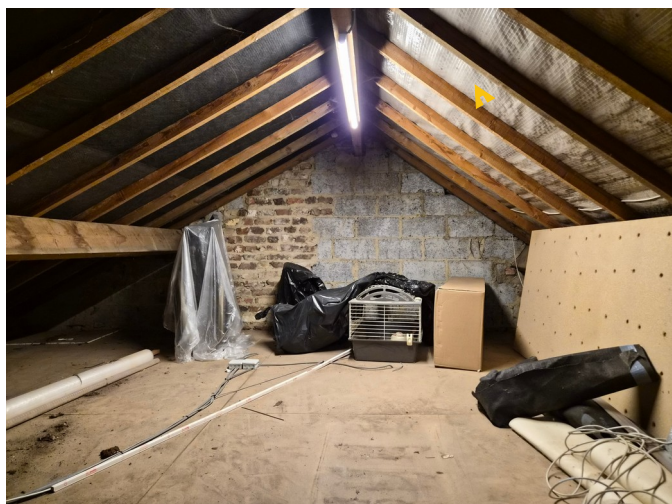
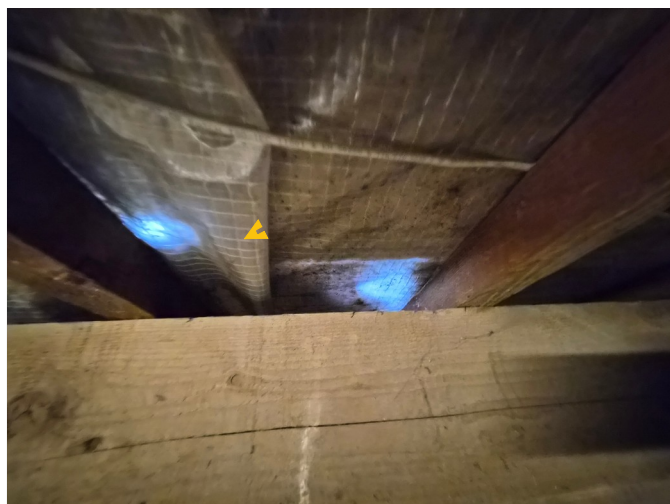
### Fiche 13: Onderdak (niet-asbestverdacht)

| Beschrijving | Notitie | Terug te vinden op plannen |
|---|---|---|
| Fiche 13: Onderdak (niet-asbestverdacht) | Het onderdak bestaat uit een kunststof toepassing en is dus niet-asbestverdacht. Het gaat over het zwart en witte onderdak op de zolder van het hoofdgebouw. | Plan 1.3: Zolder |

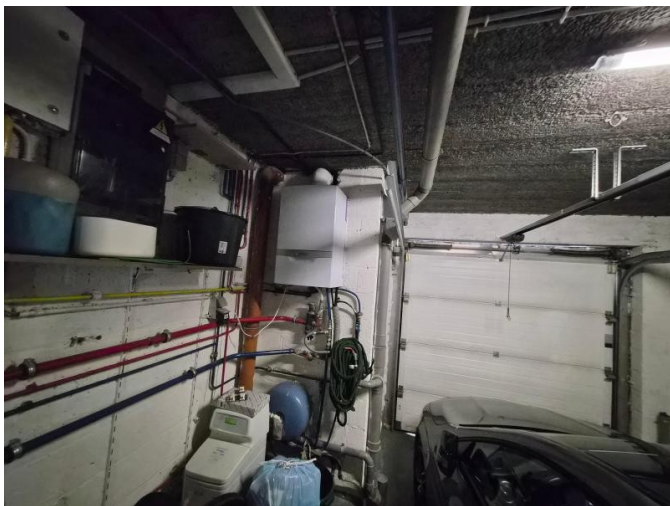
## Fiche 14: Leidingisolatie (niet aanwezig)

| Beschrijving | Notitie | Terug te vinden op plannen |
|---|---|---|
| Fiche 14: Leidingisolatie (niet aanwezig) | Er is geen waarneembare asbestverdachte leidingisolatie aanwezig. | - |
