# Asbestinventarisatetest

Overrepenstraat 66, 3700 Tongeren-Borgloon

Attestnummer : **20260901-000434.000**

**Asbestveilig** (maar mogelijk niet asbestvrij)

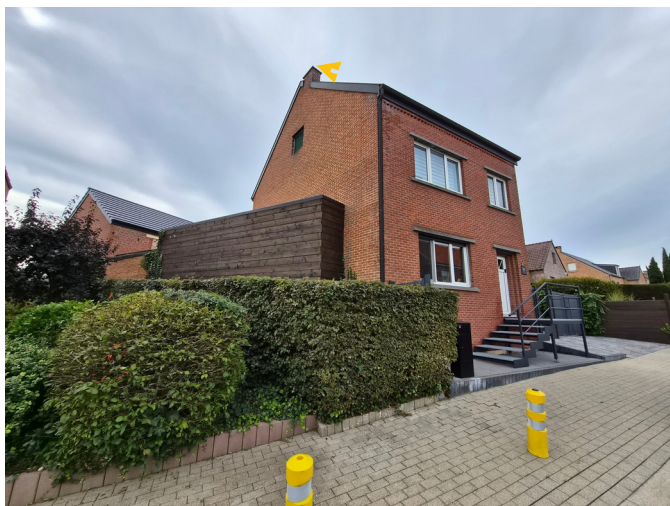
**Reden:** Het te onderzoeken materiaal situeert zich hoger dan 3,50 m te rekenen vanaf een veilige ondergrond

**Uitleg van de asbestdeskundige:** De schouw kan binnenin een rookgaskanaal in asbestcement bevatten. Laat dit bij werken onderzoeken door een bevoegd technicus.

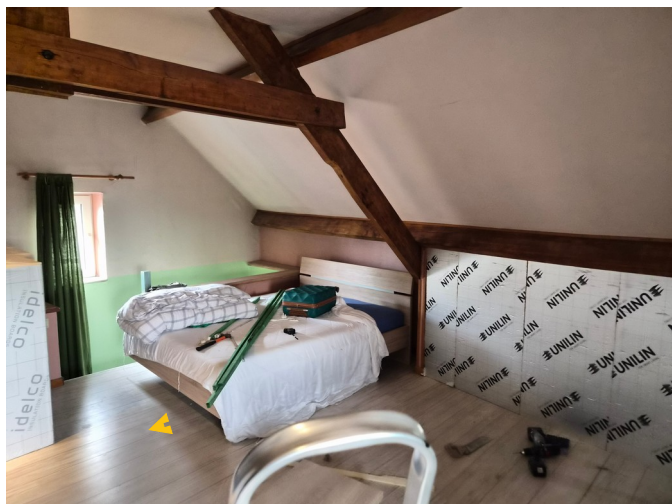
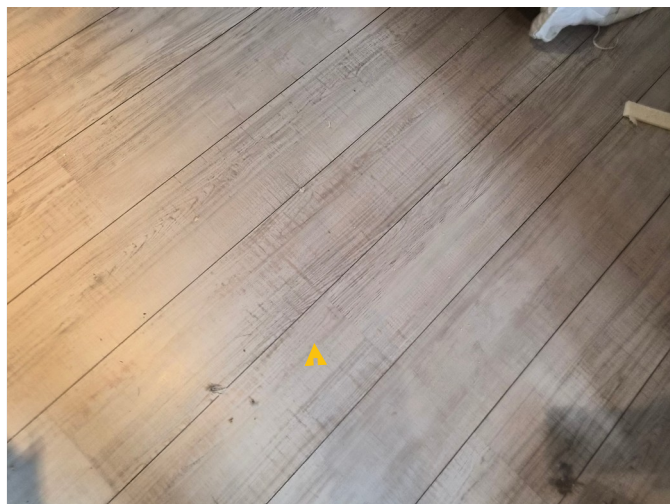
Het laminaat of parket is niet verdacht. Er kan geen uitspraak gedaan worden over onderliggende lagen zonder een destructief onderzoek.

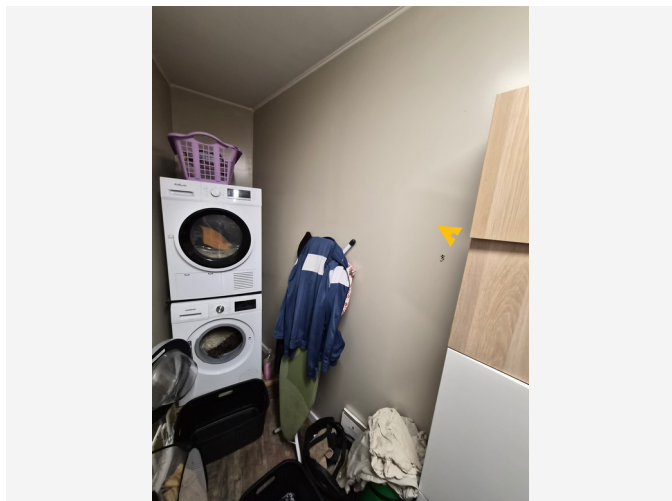
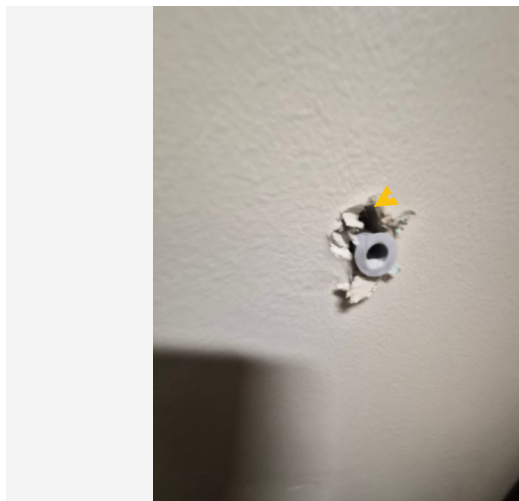
## Fiche 3: Plafonds en wanden uit niet asbestverdacht materiaal

De plafonds en wanden zijn gemaakt van niet-asbestverdachte materialen (bijvoorbeeld laminaat, gyproc, ...), deze toepassingen zijn niet asbestverdacht. We hebben echter niet kunnen vaststellen of er mogelijk asbestverdachte of asbesthoudende materialen achter deze toepassingen aanwezig zijn. Bij renovatie of sloop is het aangeraden om een destructief onderzoek te laten uitvoeren van deze toepassingen.

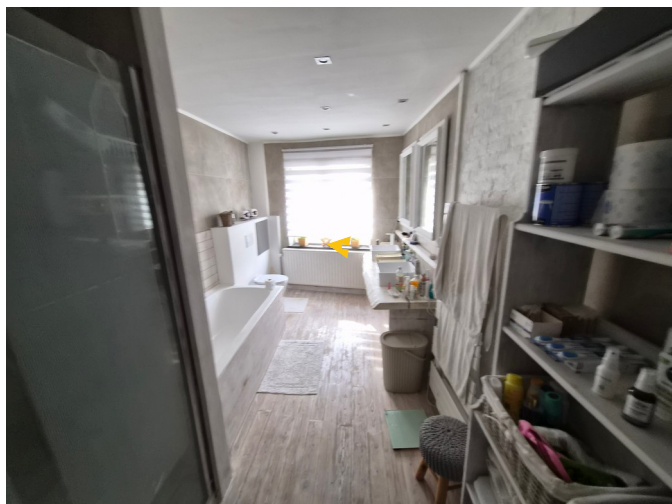
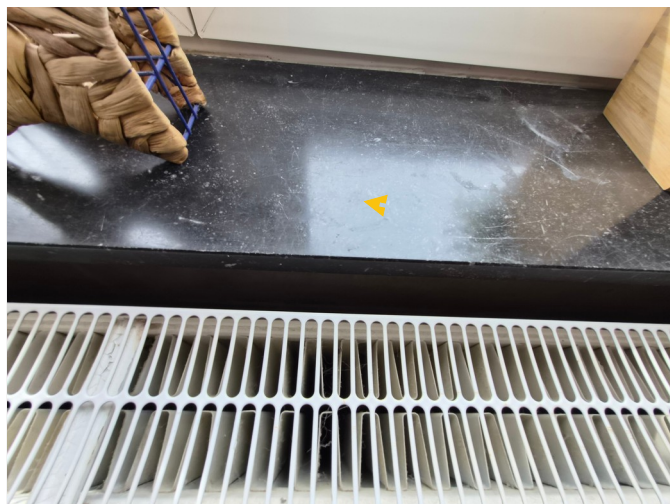
Vensterbanken en dorpels kunnen uit asbesthoudende masal bestaan. Deze vensterbanken en dorpels bestaan uit natuursteen of een ander materiaal (hout/kunststof) en zijn dus niet-asbestverdacht. Alle vensterbanken en dorpels werden gecontroleerd.

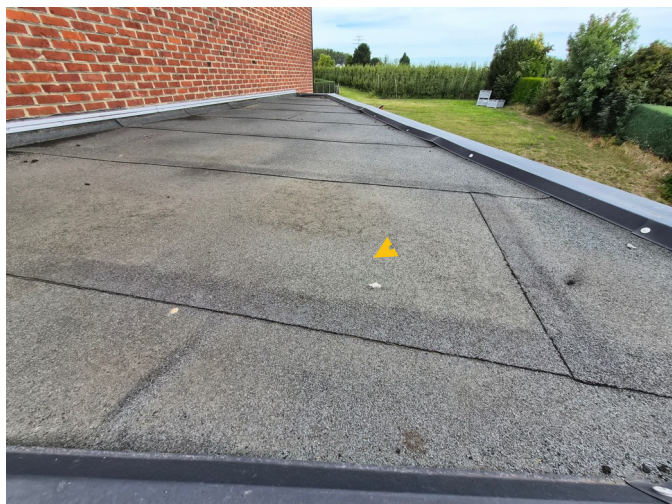
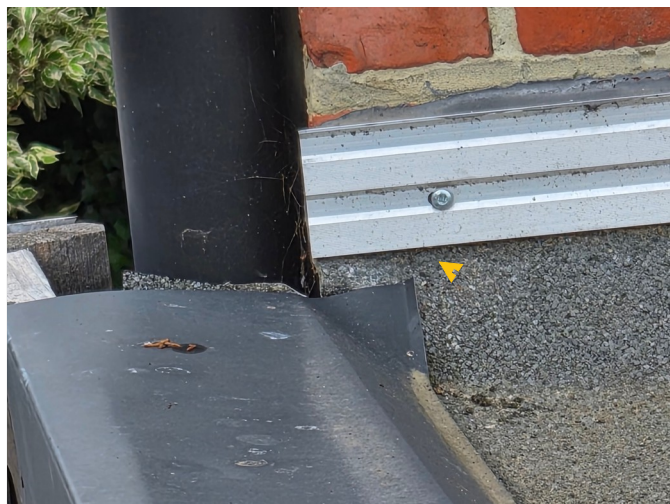
Er werd nieuwe roofing op het dak geplaatst en op de gemene muur. Deze is dus niet-asbestverdacht. Bewijs door luchtfoto's van geopunt die zich in de fotogalerij bevinden en google maps. Er kan geen uitspraak gedaan worden over onderliggende lagen zonder een destructief onderzoek.

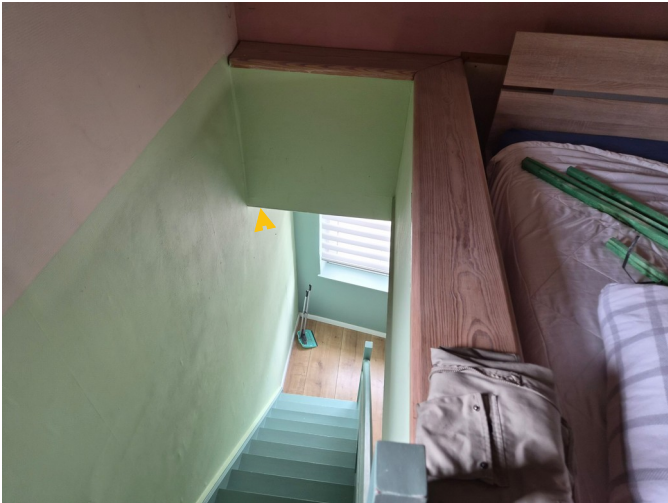
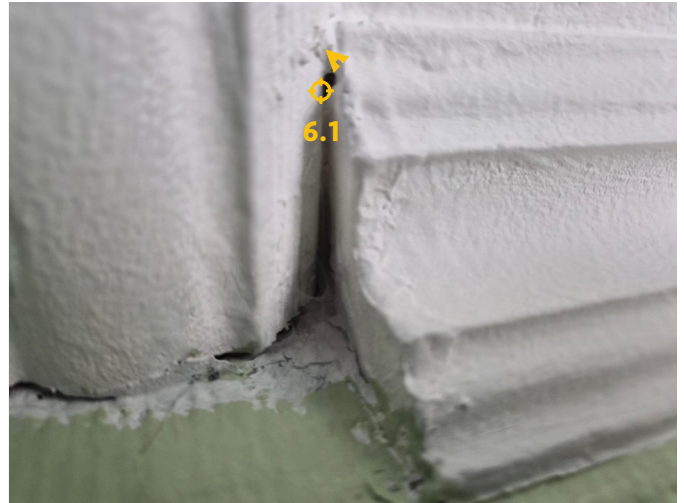
## Fiche 6: Pleisterwerk plafonds

Geen asbest

| # | Type | Referentie | Resultaat |
|---|---|---|---|
| 6.1 | Mengmonster | MM02 | Geen asbest |

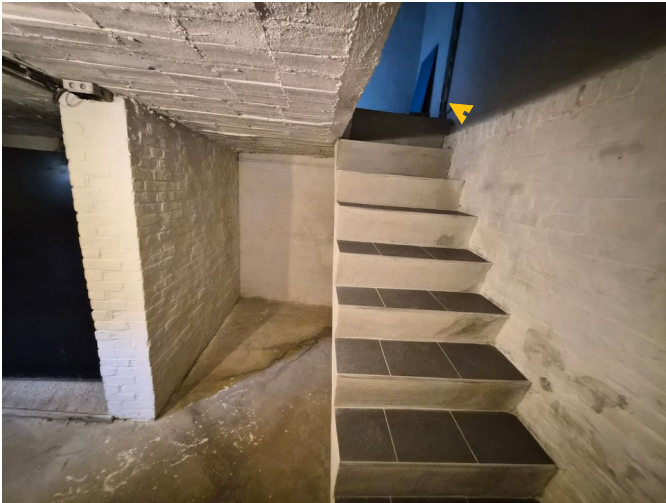
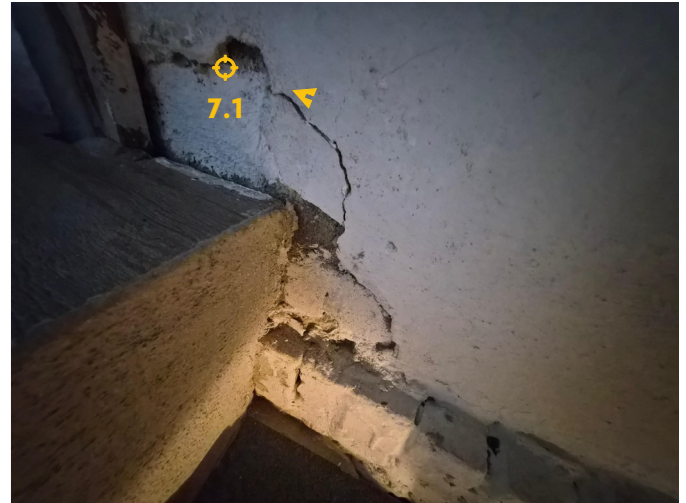
## Fiche 7: Pleisterwerk wanden

Geen asbest

| # | Type | Referentie | Resultaat |
|---|---|---|---|
| 7.1 | Mengmonster | MM01 | Geen asbest |

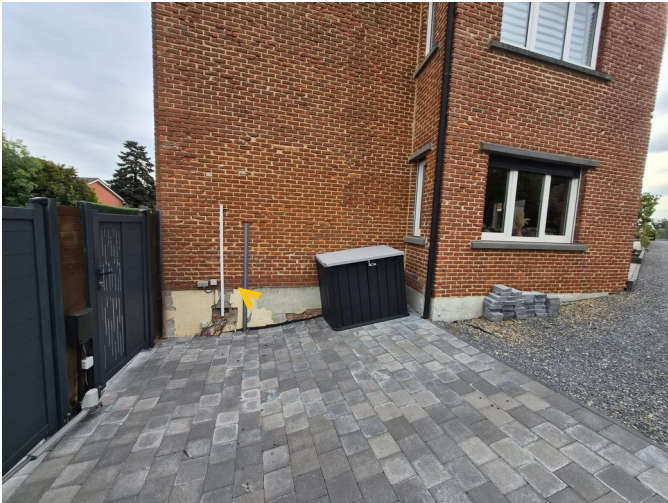
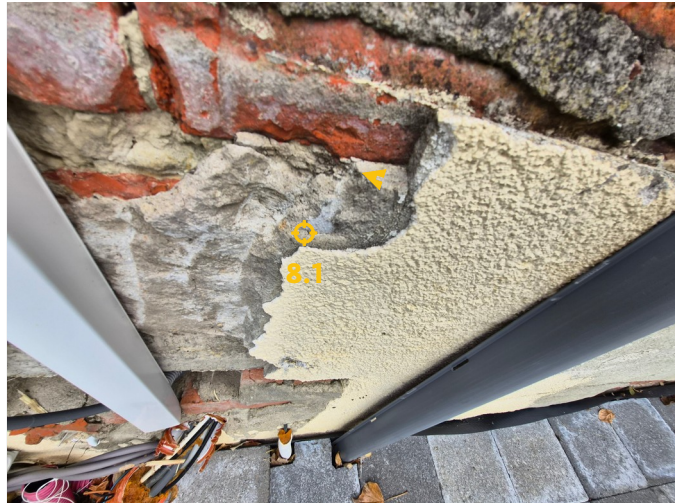
## Fiche 8: Cementen smeerlaag buiten

Geen asbest

| # | Type | Referentie | Resultaat |
|---|---|---|---|
| 8.1 | Mengmonster | MM03 | Geen asbest |

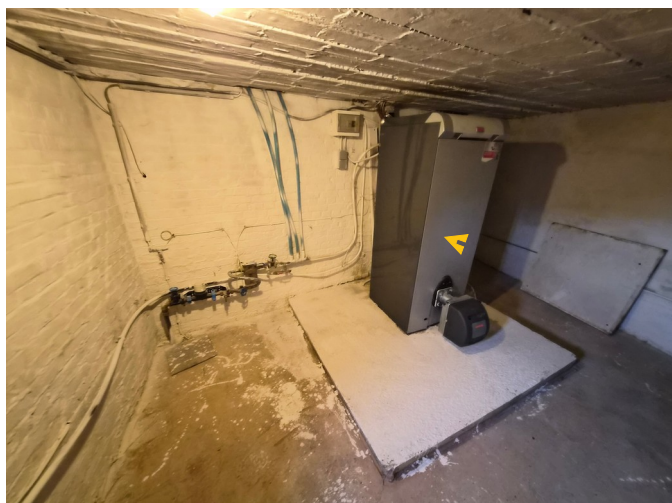
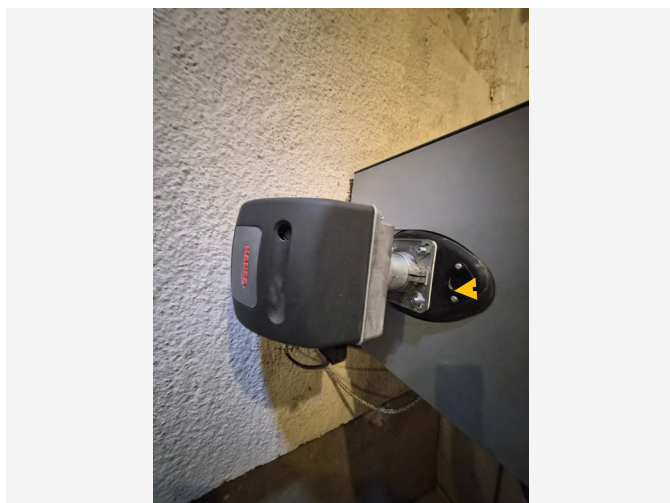
### Fiche 9: Stookketel / Brander

| Beschrijving | Notitie | Terug te vinden op plannen |
|---|---|---|
| Fiche 9: Stookketel / Brander | De stookketel is niet-asbestverdacht. | Plan 1.4: Kelder |

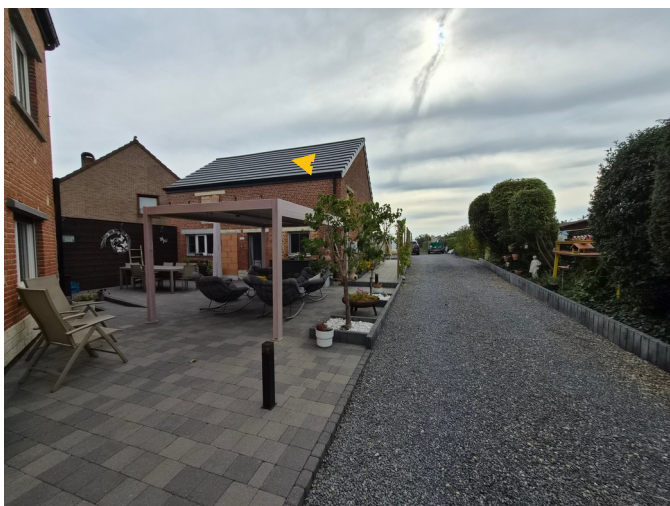
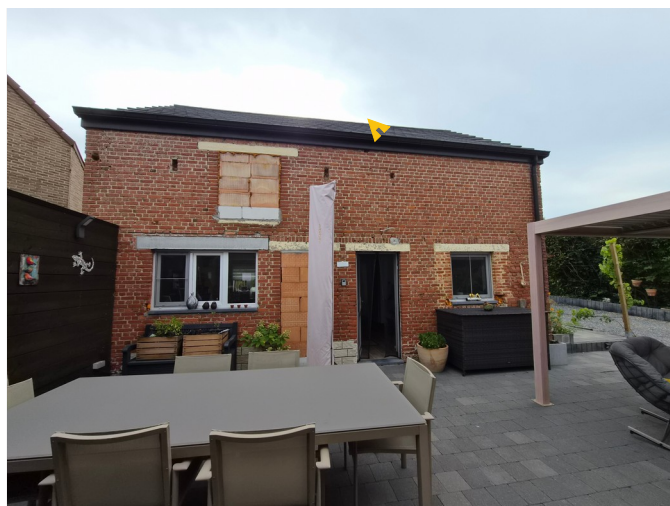
## Fiche 10: Dakbedekking in dakpannen (niet verdacht)

| Beschrijving | Notitie | Terug te vinden op plannen |
|---|---|---|
| Fiche 10: Dakbedekking in dakpannen (niet verdacht) | De dakbedekking is niet-asbestverdacht. | Plan 1.5: Luchtfoto |

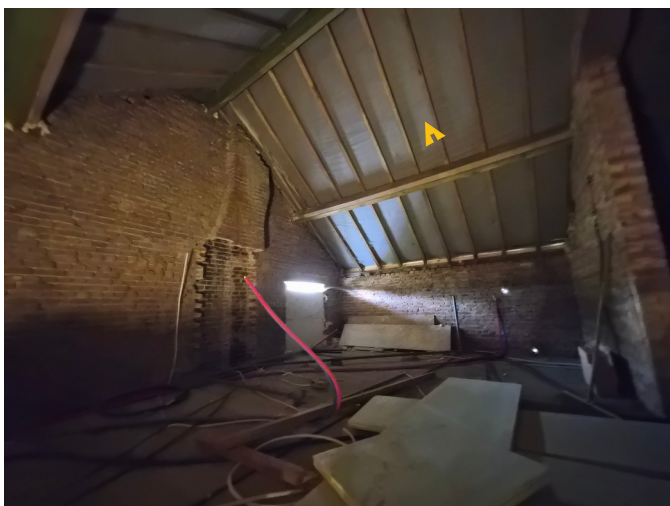
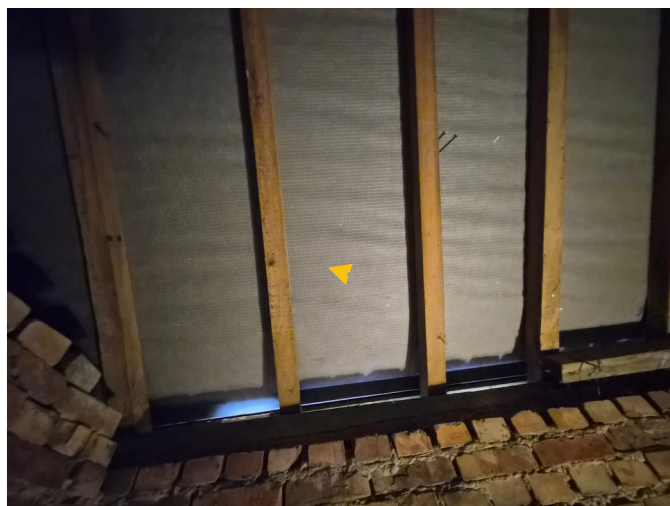
## Fiche 11: Onderdak

| Beschrijving | Notitie | Terug te vinden op plannen |
|---|---|---|
| Fiche 11: Onderdak | Het onderdak/ dak op het hoofdgebouw is volledig vernieuwd in 2022. Bewijzen aan de hand van facturen werden toegevoegd.<br><br>Het onderdak op het atelier is niet-asbestverdacht. | - |

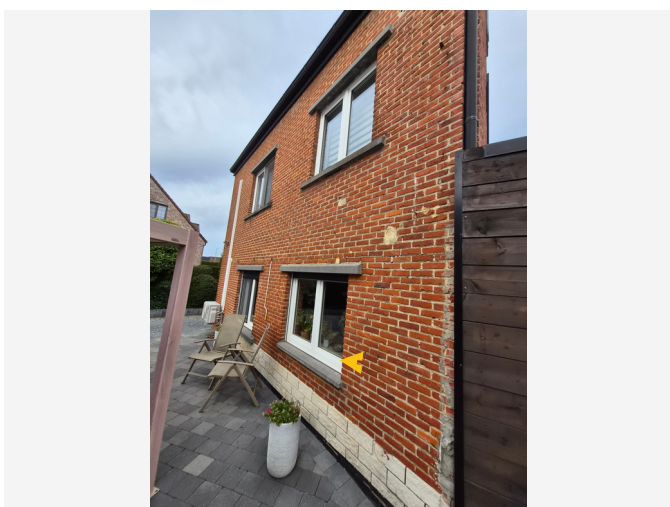
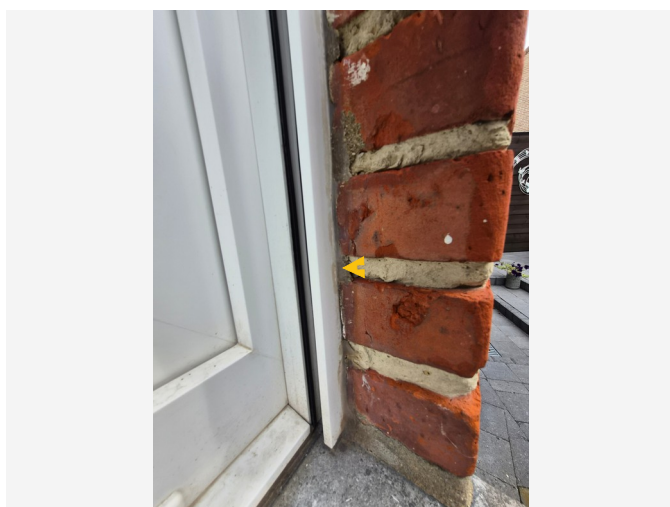
## Fiche 12: Kit aan de ramen/deuren

| Beschrijving | Notitie | Terug te vinden op plannen |
|---|---|---|
| Fiche 12: Kit aan de ramen/deuren | De kit aan de ramen/deuren is niet asbestverdacht. Alle ramen en deuren werden gecontroleerd. | - |

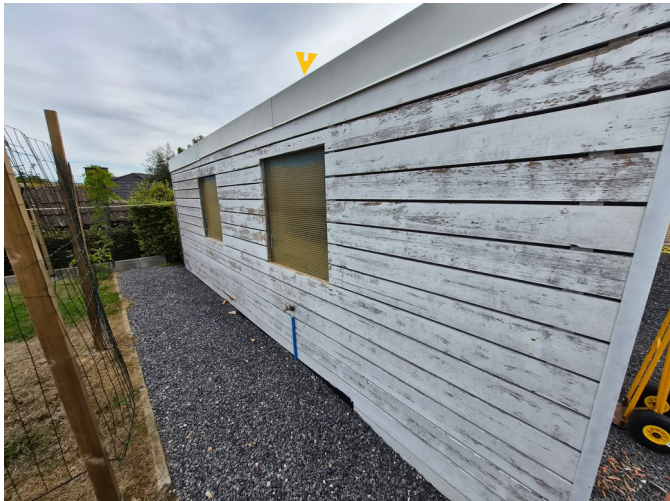
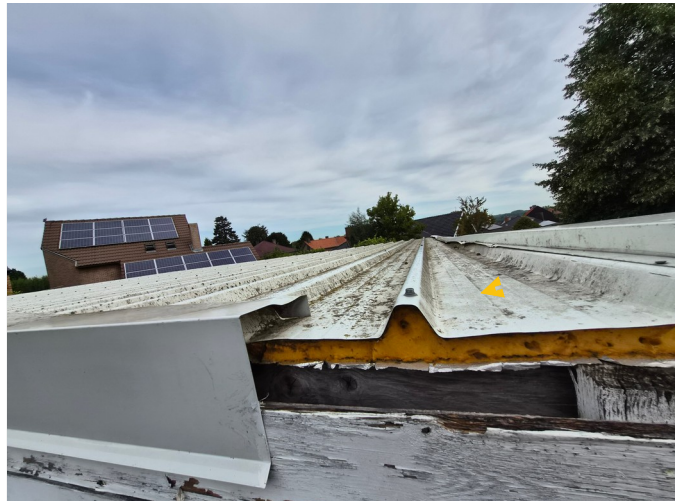
## Fiche 13: Dakbedekking bestaande uit stalen/metalen platen

| Beschrijving | Notitie | Terug te vinden op plannen |
|---|---|---|
| Fiche 13: Dakbedekking bestaande uit stalen/metalen platen | De dakbedekking is niet-asbestverdacht. Er kan geen uitspraak gedaan worden over onderliggende lagen zonder een destructief onderzoek. | Plan 1.5: Luchtfoto |

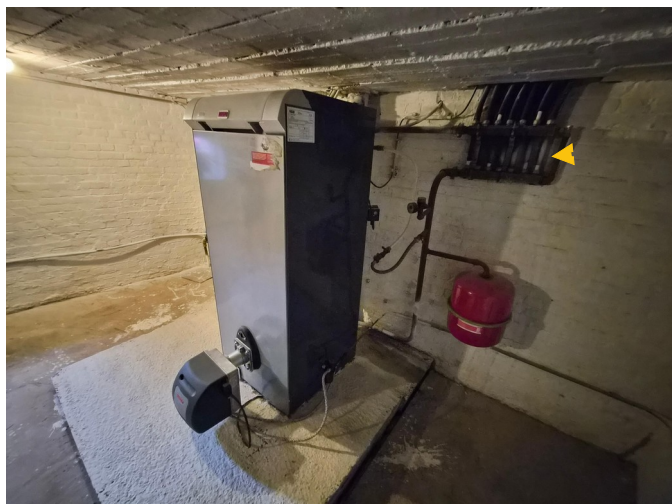
### Fiche 14: Leidingisolatie (niet aanwezig)

| Beschrijving | Notitie | Terug te vinden op plannen |
|---|---|---|
| Fiche 14: Leidingisolatie (niet aanwezig) | Er is geen waarneembare asbestverdachte leidingisolatie aanwezig. | - |
