# Asbestinventarisatattest

Gasthuisstraat 41, 3800 Sint-Truiden

Attestnummer : 20260616-000414.000

Uitgegeven op : 16.06.2026

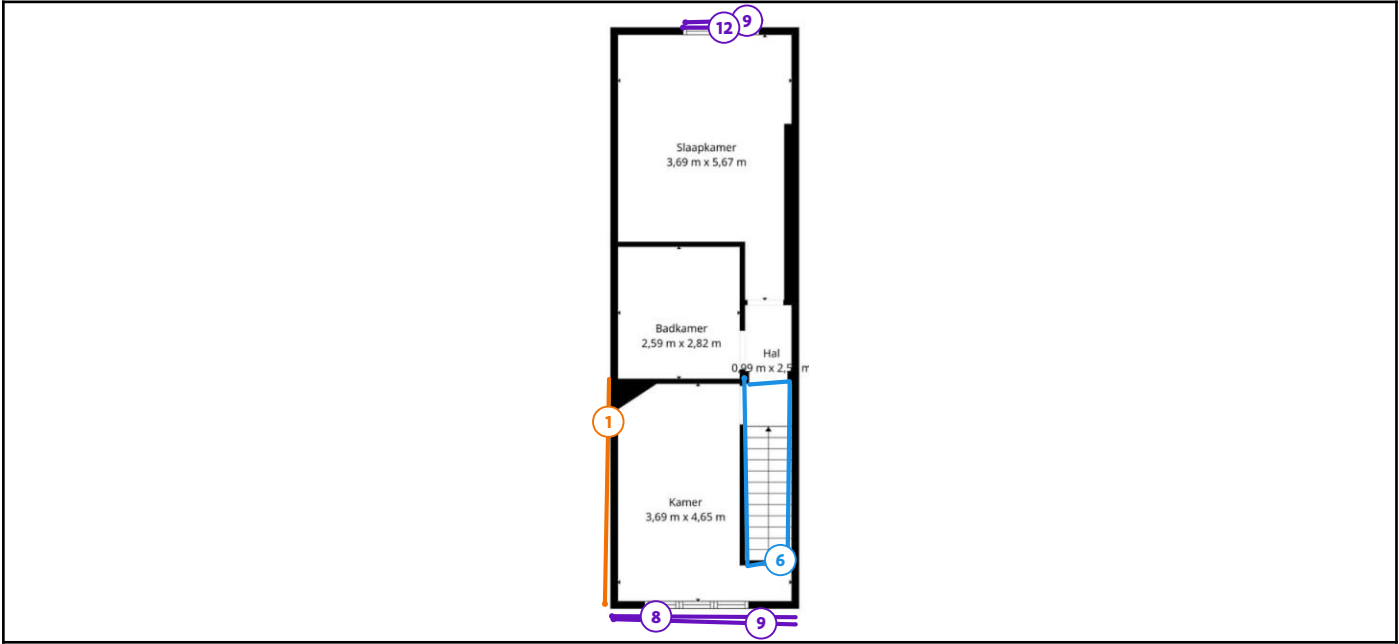
# Plan 1.4: 2de verdiep

| Beschrijving | Type | Actie |
|---|---|---|
| 1. Gevel met cementleien | Asbestmateriaal | Verwijderen |

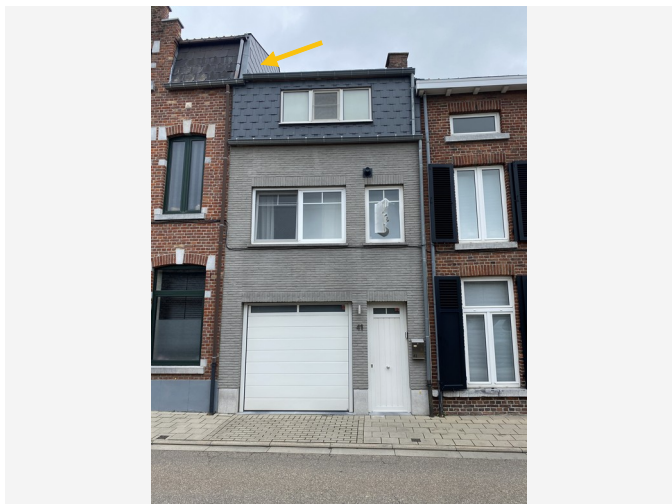
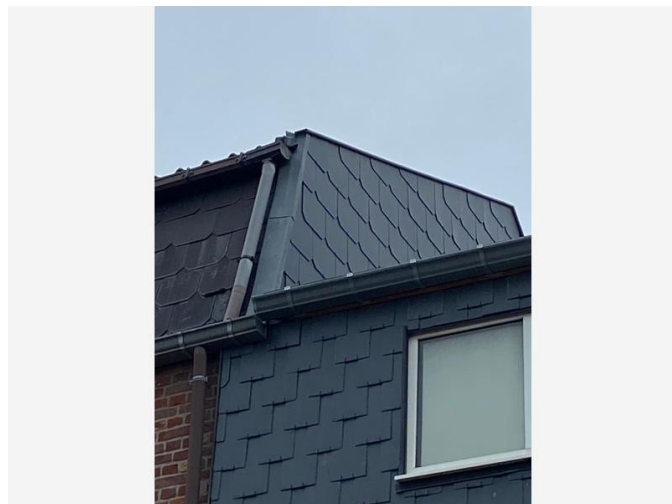
Het asbestmateriaal valt onder de mijlpaal van 2034.

| Eindbeoordeling materiaalsrisico | Laag materiaalsrisico en/of verlaagde kans op vezelvrijgave |

| Gebondenheid | Categorie 1: hechtgebonden in oorsprong |
| Asbestsoort (vezeltype) | Crocidoliet aanwezig |
| Asbestconcentratie | Laag (< 50%) |
| Afschermingsgraad van het gehele materiaal | Geheel of deels vrij aan de buitenlucht, maar geen contact met binnenlucht |
| Toestand van het materiaal | Onbeschadigd, niet verweerd |

| Beschrijving | Gevel met cementleien |
| Asbestmateriaal | Dak- en gevelbekleding - Lei, shingle |

- Verwijder dit asbestmateriaal zo snel mogelijk. Volg de toestand goed op.
- Hemelwater dat afspoelt van asbestcement daken of gevels kan asbestdeeltjes bevatten. Gebruik het enkel voor gesloten circuits (bv. spoelen toiletten). Reinig na het vervangen van het dak of de gevel de dakgoten en regenwaterput of -ton om asbesthoudend sediment of slib te verwijderen
- Voer bijkomende staalname(s) uit.

- Eenvoudige handelingen: mag via doe-het-zelf of door werknemer(s) met opleidingsattest eenvoudige handelingen  
Deze toepassing mag door een aannemer die over een opleidingsattest eenvoudige handelingen beschikt of door een particulier (doe-het-zelf), verwijderd worden indien er geen verhoogd risico op vrijgave van asbestvezels (max. concentratie 0,01 vezels/cm<sup>3</sup> - CODEX Art. VI.3-54) ontstaat en de toepassing voorafgaand wordt gefixeerd/bevochtigd. De individuele elementen moeten zonder machinale werktuigen (boormachine, slijpschijf, hogedrukreiniger, etc.) en zonder breken of gooien een voor een losgemaakt worden en dubbel en luchtdicht verpakt afgevoerd worden naar een erkend afvalpunt (recyclagepark). Daar moeten ze voorzichtig in de container voor asbestafval worden gelegd. Op het recyclagepark worden uitsluitend

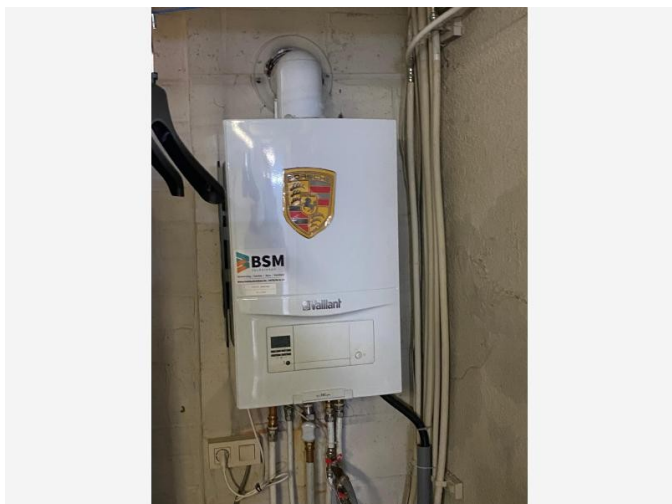
**Reden:** Er is geen volledige risicobeoordeling mogelijk

**Uitleg van de asbestdeskundige:** ketel is een volledig gesloten model

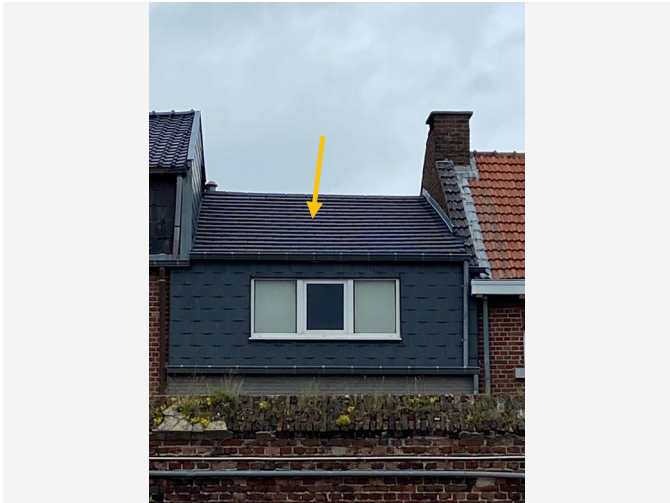
**Reden:** Slotvaste toegangspoort, -deur of -luik

**Uitleg van de asbestdeskundige:** geen toegang zolder, geen velux

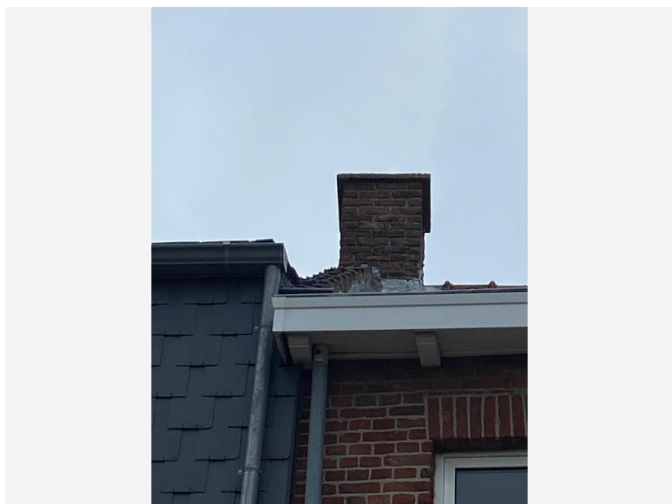
**Reden:** Het te onderzoeken materiaal situeert zich hoger dan 3,50 m te rekenen vanaf een veilige ondergrond

**Uitleg van de asbestdeskundige:** te hoog om te inspecteren

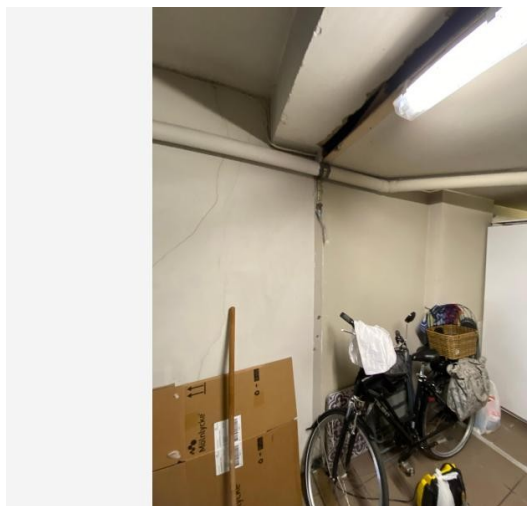
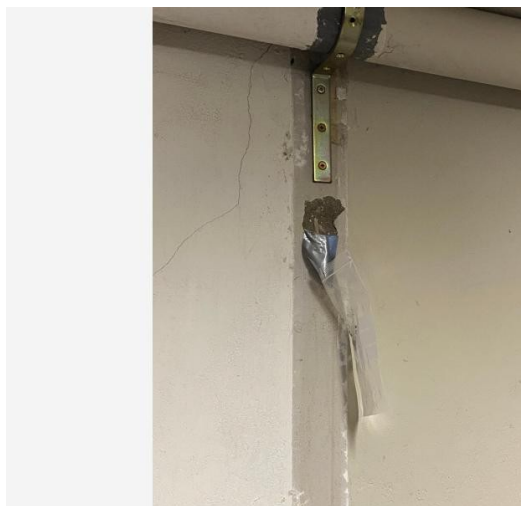
## Fiche 5: cementering garage muur

Geen asbest

| # | Type | Referentie | Resultaat |
|---|---|---|---|
| 5.1 | Mengmonster | cementering muur garage | Geen asbest |

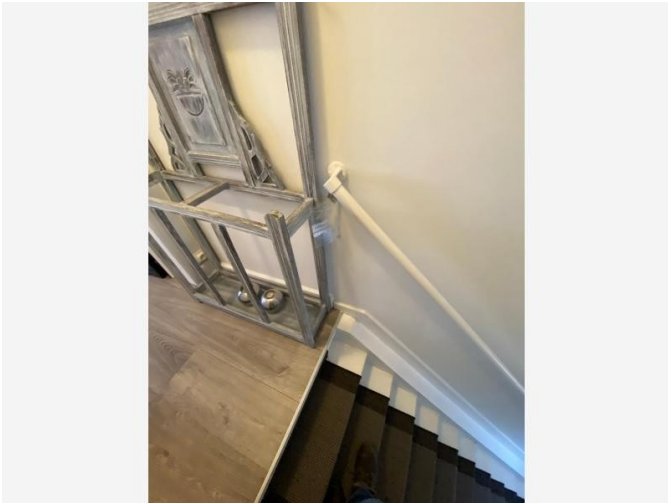
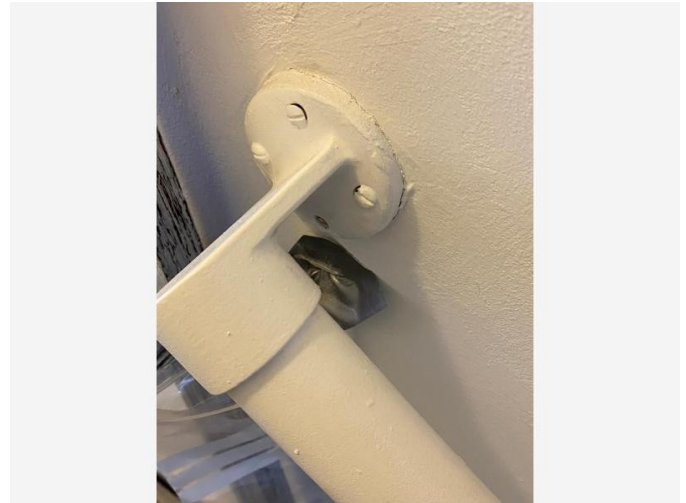
## Fiche 6: pleisterwerk wanden

Geen asbest

| # | Type | Referentie | Resultaat |
|---|---|---|---|
| 6.1 | Mengmonster | pw | Geen asbest |

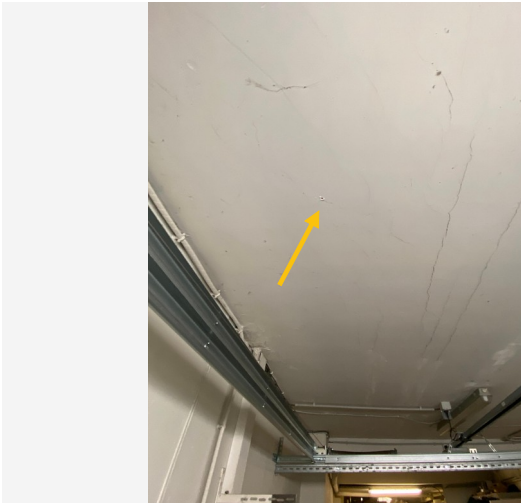
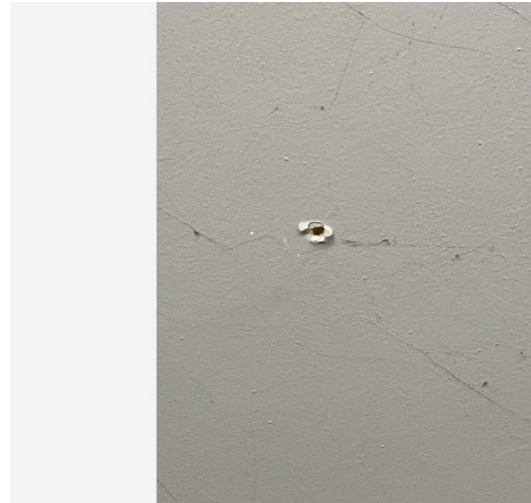
## Fiche 7: pleisterwerk plafond

Geen asbest

| # | Type | Referentie | Resultaat |
|---|---|---|---|
| 7.1 | Mengmonster | pp | Geen asbest |
