# Asbestinventarisatetest

Bosstraat 17, 3740 Bilzen-Hoeselt

Attestnummer : 20260910-000372.000

Uitgegeven op : 10.09.2026

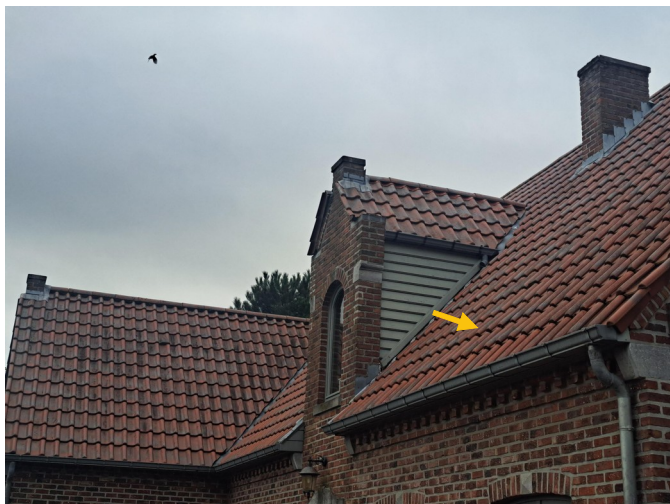
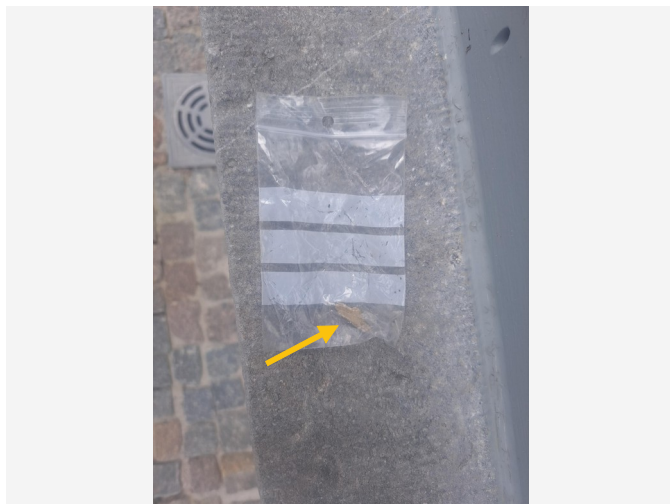
| Beschrijving | Type | Actie |
|---|---|---|
| 1. Onderdak type menuiserite | Asbestmateriaal | Zorgvuldig beheren |

Het asbestmateriaal valt onder de mijlpaal van 2040.

| Eindbeoordeling materiaalrisico | Zeer laag materiaalrisico en/of zeer lage kans op vezelvrijgave |

| Gebondenheid | Categorie 1: hechtgebonden in oorsprong |
| Asbestsoort (vezeltype) | Alleen chrysotiel aanwezig |
| Asbestconcentratie | Laag (< 50%) |
| Toestand van het materiaal | Onbeschadigd, niet verweerd |

| Asbestmateriaal | Plaat, paneel, tablet - Type Menuiserie |

Zorgvuldig beheren

- Zorg voor een veilig beheer. Vermijd het beschadigen van het asbestmateriaal. Controleer de toestand jaarlijks op wijzigingen.

- Eenvoudige handelingen: mag via doe-het-zelf of door werknemer(s) met opleidingsattest eenvoudige handelingen omdat het hechtgebonden is
- Eenvoudige handelingen: enkel door erkend asbestverwijderaar dakwerkers met opleiding eenvoudige handelingen mogen dit verwijderen

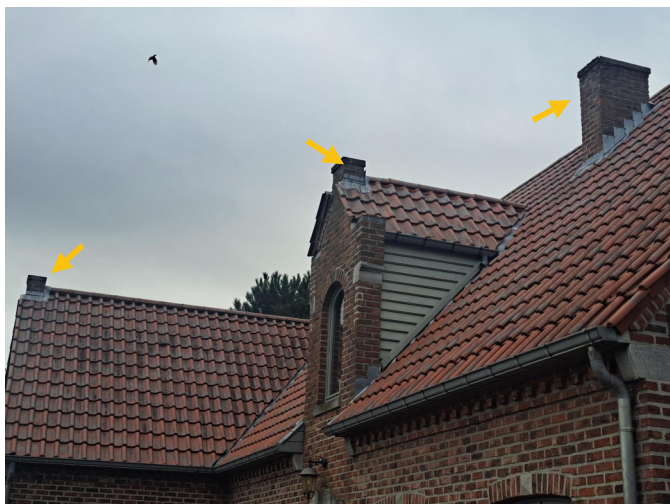
**Reden:** Het te onderzoeken materiaal situeert zich hoger dan 3,50 m te rekenen vanaf een veilige ondergrond

**Uitleg van de asbestdeskundige:** Het rookgaskanaal is niet beoordeeld. Aan de binnenzijde is de kachel aangesloten. Aan de buitenzijde is het hoger dan 3,5 meter om de schoorsteen te inspecteren. Het is niet zichtbaar of er een asbestverdacht rookgaskanaal aanwezig is in de schoorsteen. Conform ons inspectieprotocol mogen wij een beperking inroepen voor hoogtes hoger dan 3,5 m. Indien men dit wil laten onderzoeken, dient er een nieuwe afspraak gemaakt te worden en moet er een hoogtewerker voorzien worden, evenals iemand die bevoegd is om deze te bedienen en eventueel een techniek die de al dan niet aanwezige schouwhoed kan afnemen en weer terugplaatsen.

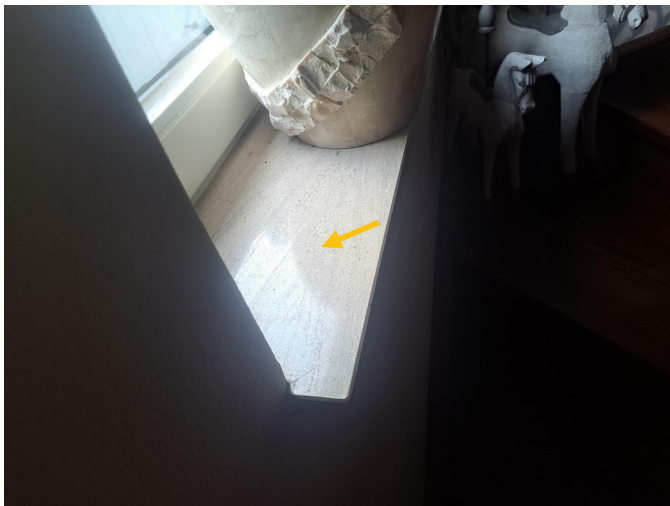
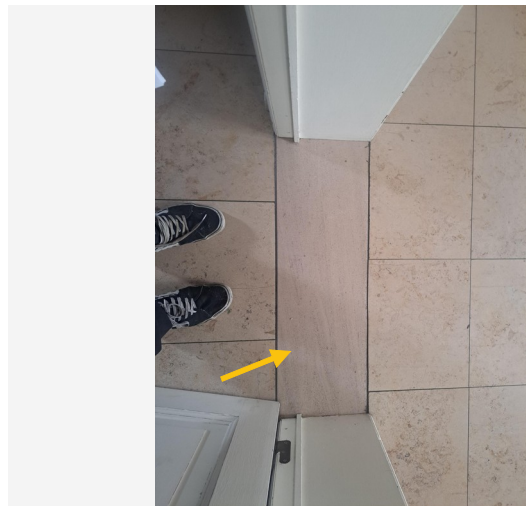
| Fiche 3: raamtabletten en deurdorpels in natuursteen..... | 24 |

| Basis voor advies | De asbestdeskundige beoordeelt het materiaal als niet-asbestverdacht. |

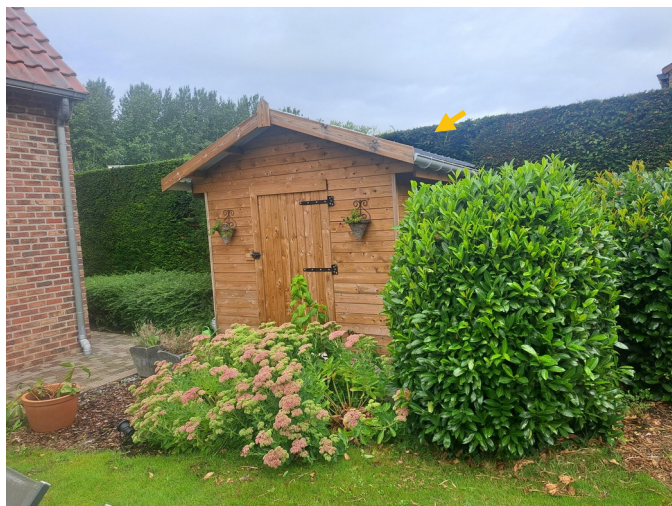
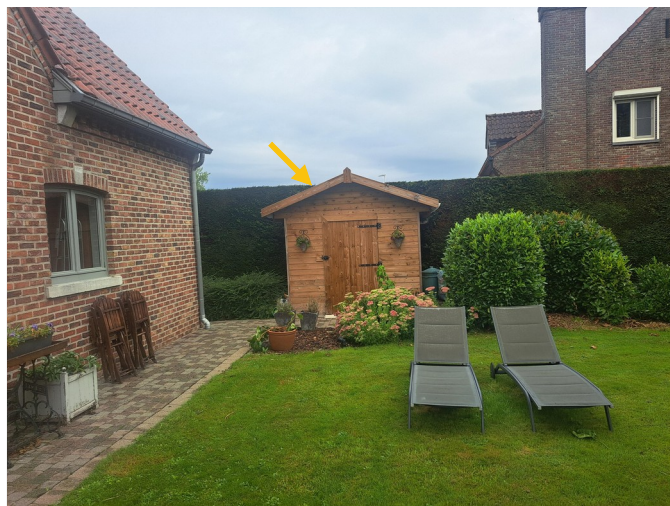
| Fiche 4: tuinhuis..... | 25 |

| Basis voor advies | De asbestdeskundige beoordeelt het materiaal als niet-asbestverdacht. |

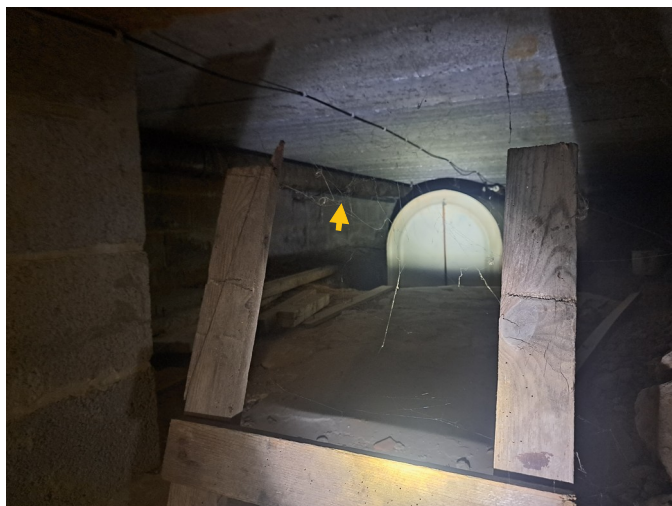
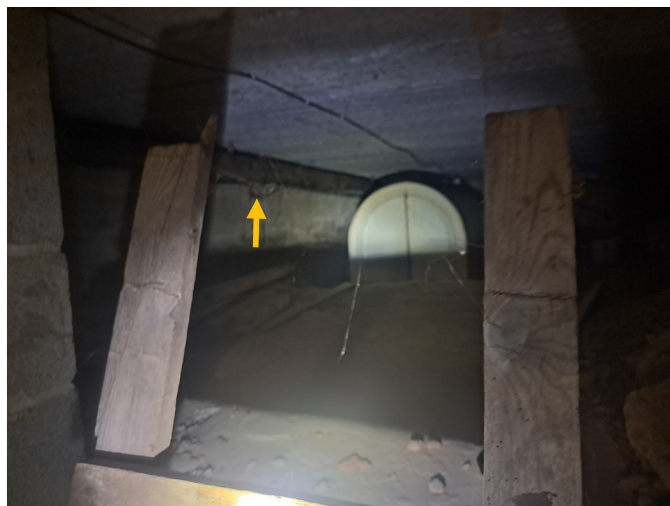
Geen asbest

| # | Type | Referentie | Resultaat |
|---|---|---|---|
| 5.1 | Puntmonster | g5005 | Geen asbest |

| Beschrijving | Roofing leidingisolatie kruipkelder |

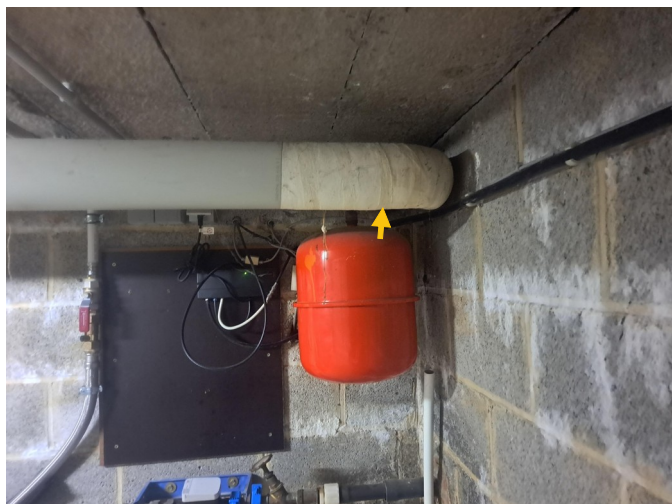
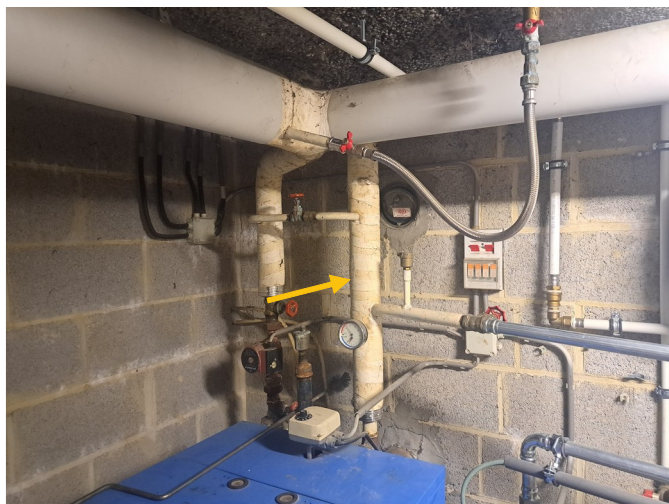
## Fiche 6: Leidingisolatie in gips

Geen asbest

| # | Type | Referentie | Resultaat |
|---|---|---|---|
| 6.1 | Mengmonster | g5002 recht | Geen asbest |
| 6.2 | Mengmonster | g5003 bocht | Geen asbest |

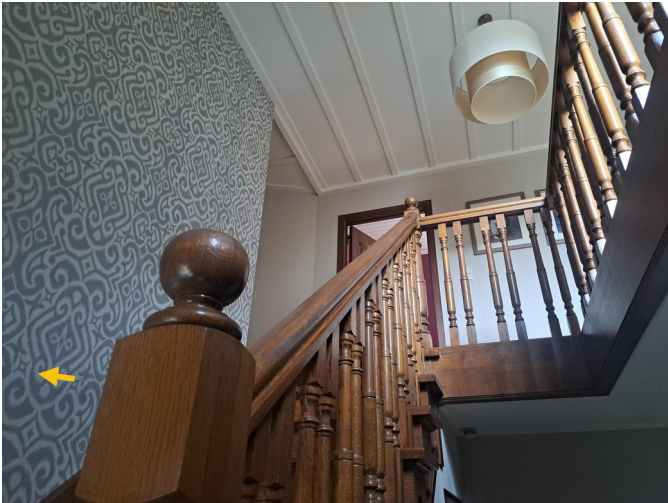
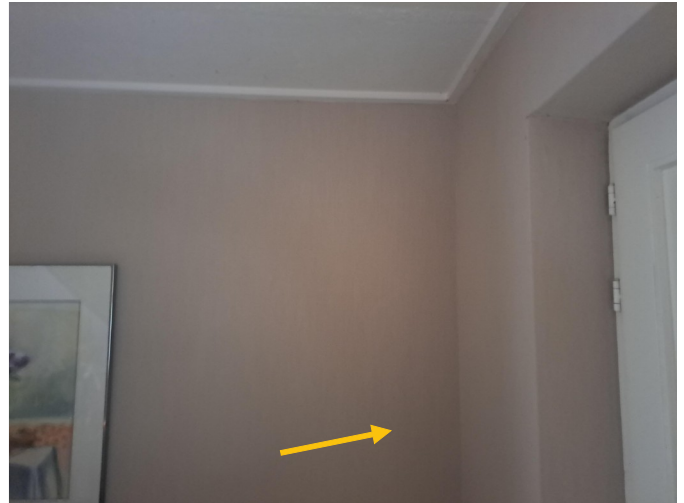
## Fiche 7: pleister wanden

Geen asbest

| # | Type | Referentie | Resultaat |
|---|---|---|---|
| 7.1 | Mengmonster | g5001 | Geen asbest |

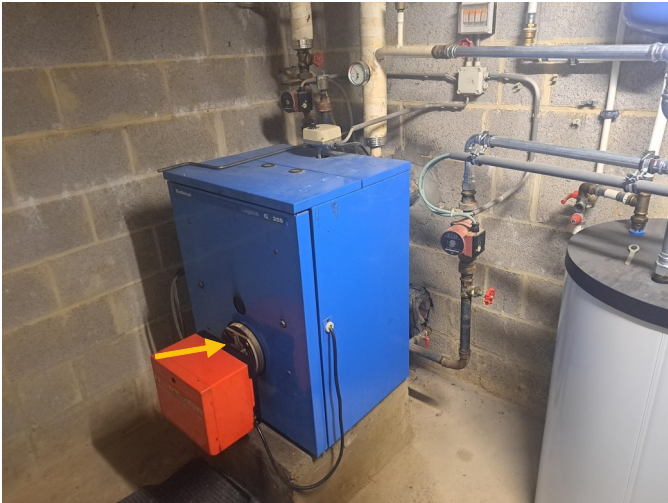
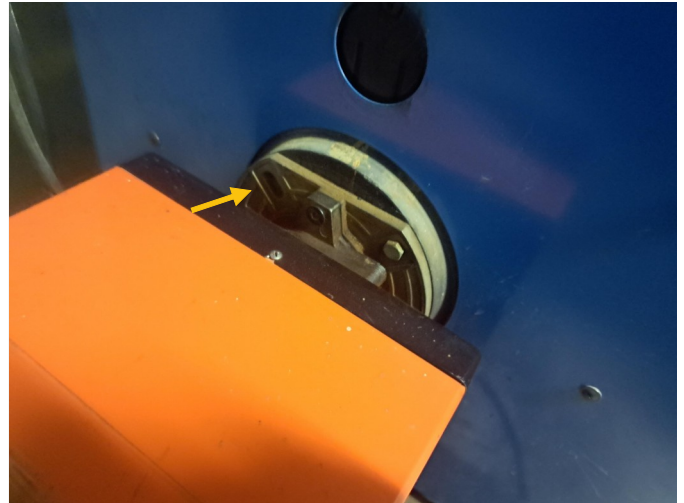
## Fiche 8: pakking verwarmingsketel

Geen asbest

| # | Type | Referentie | Resultaat |
|---|---|---|---|
| 8.1 | Puntmonster | g5004 | Geen asbest |

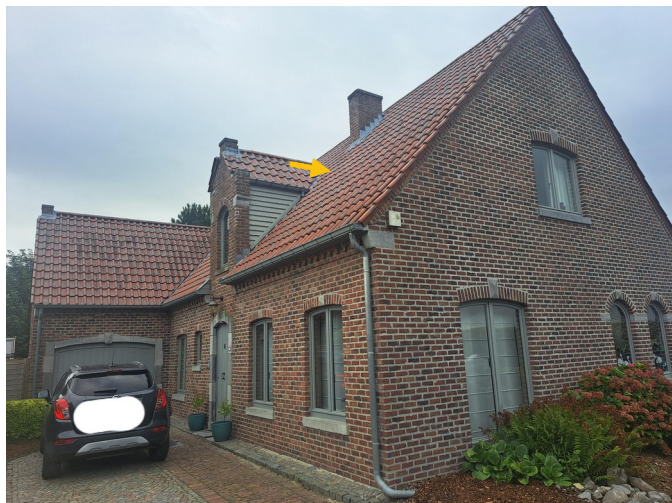
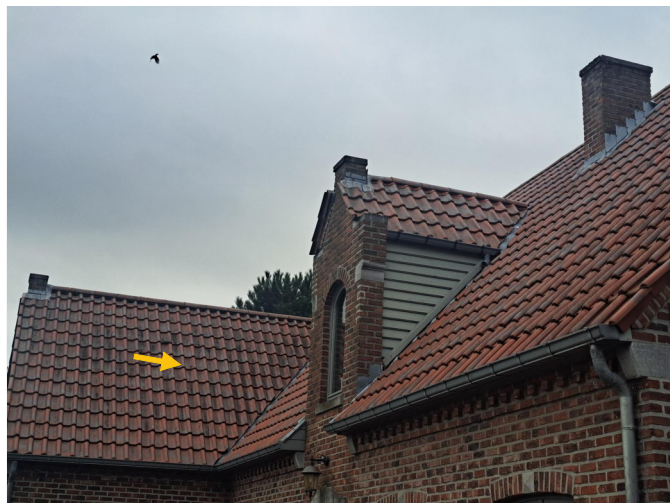
### Fiche 9: Dakbedekking in dakpannen (niet verdacht)

| Beschrijving | Notitie | Terug te vinden op plannen |
|---|---|---|
| Fiche 9: Dakbedekking in dakpannen (niet verdacht) | De dakbedekking is niet-asbestverdacht. | Plan 1.5: dakenplan kopie |
