# Asbestinventarisatetest

Koninksemsteenweg 154, 3700 Tongeren

Attestnummer : 20241209-000590.000

Uitgegeven op : 09.12.2024

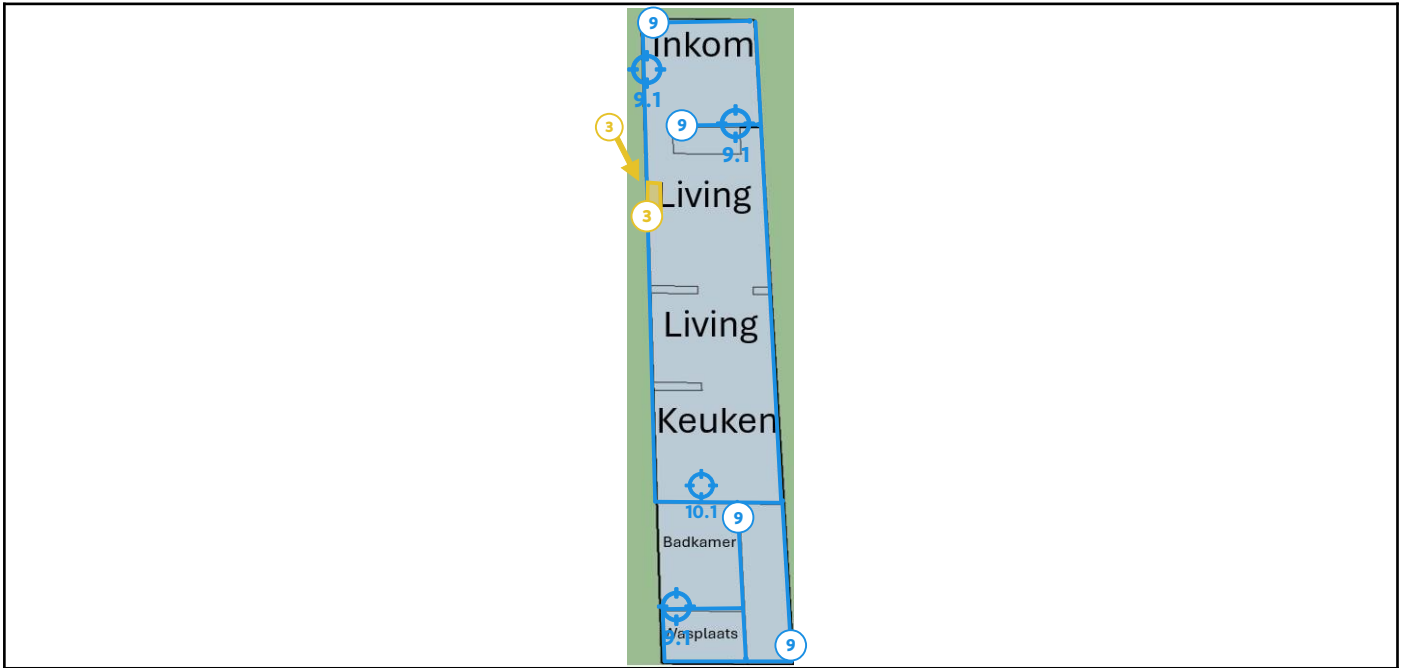
## Plan 1.2: Gelijkvloer muren

Beschrijving	Type	Actie
3. Schoorsteen platen massal	Asbestmateriaal	Zorgvuldig beheren
9. Pleisterwerk muren	Geen asbest	-
9.1 Code: M.M.: 01	Mengmonster	-
10. Antidreun Keuken	Geen asbest	-
10.1 Code: M.M.: 02	Puntmonster	-

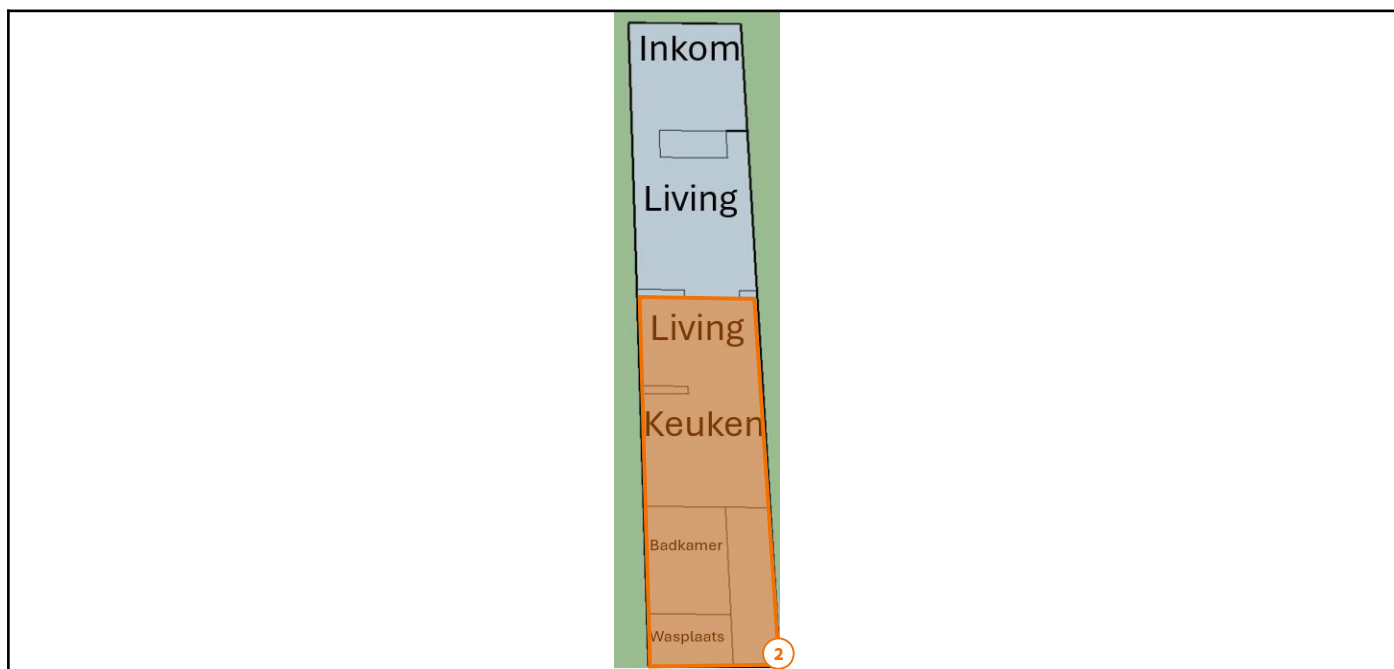
## Plan 1.3: Gelijkvloer platdak

Beschrijving	Type	Actie
2. Roofing platdak	Asbestmateriaal	Maatregelen nemen

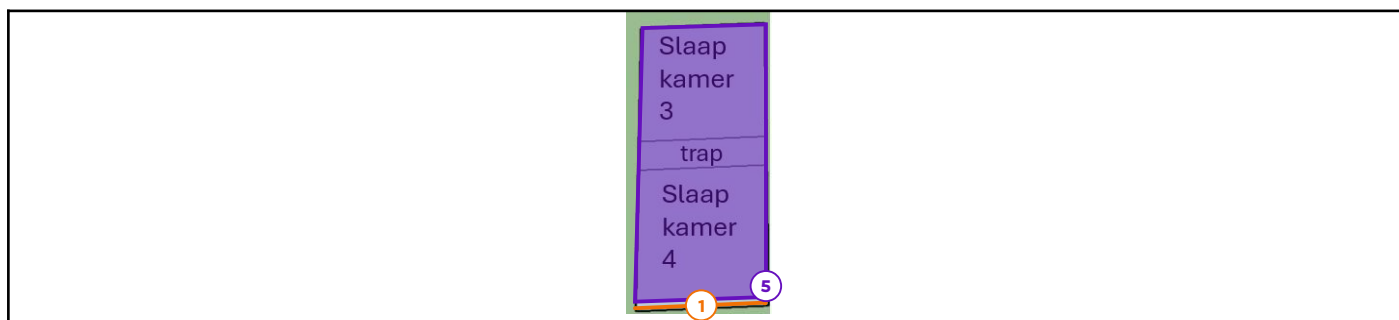
## Plan 1.6: 2verdiep

Beschrijving	Type	Actie
1. Cement leien tegen achtergevel	Asbestmateriaal	<a href="#">Verwijderen</a>
5. Dak woning	Beperking	-

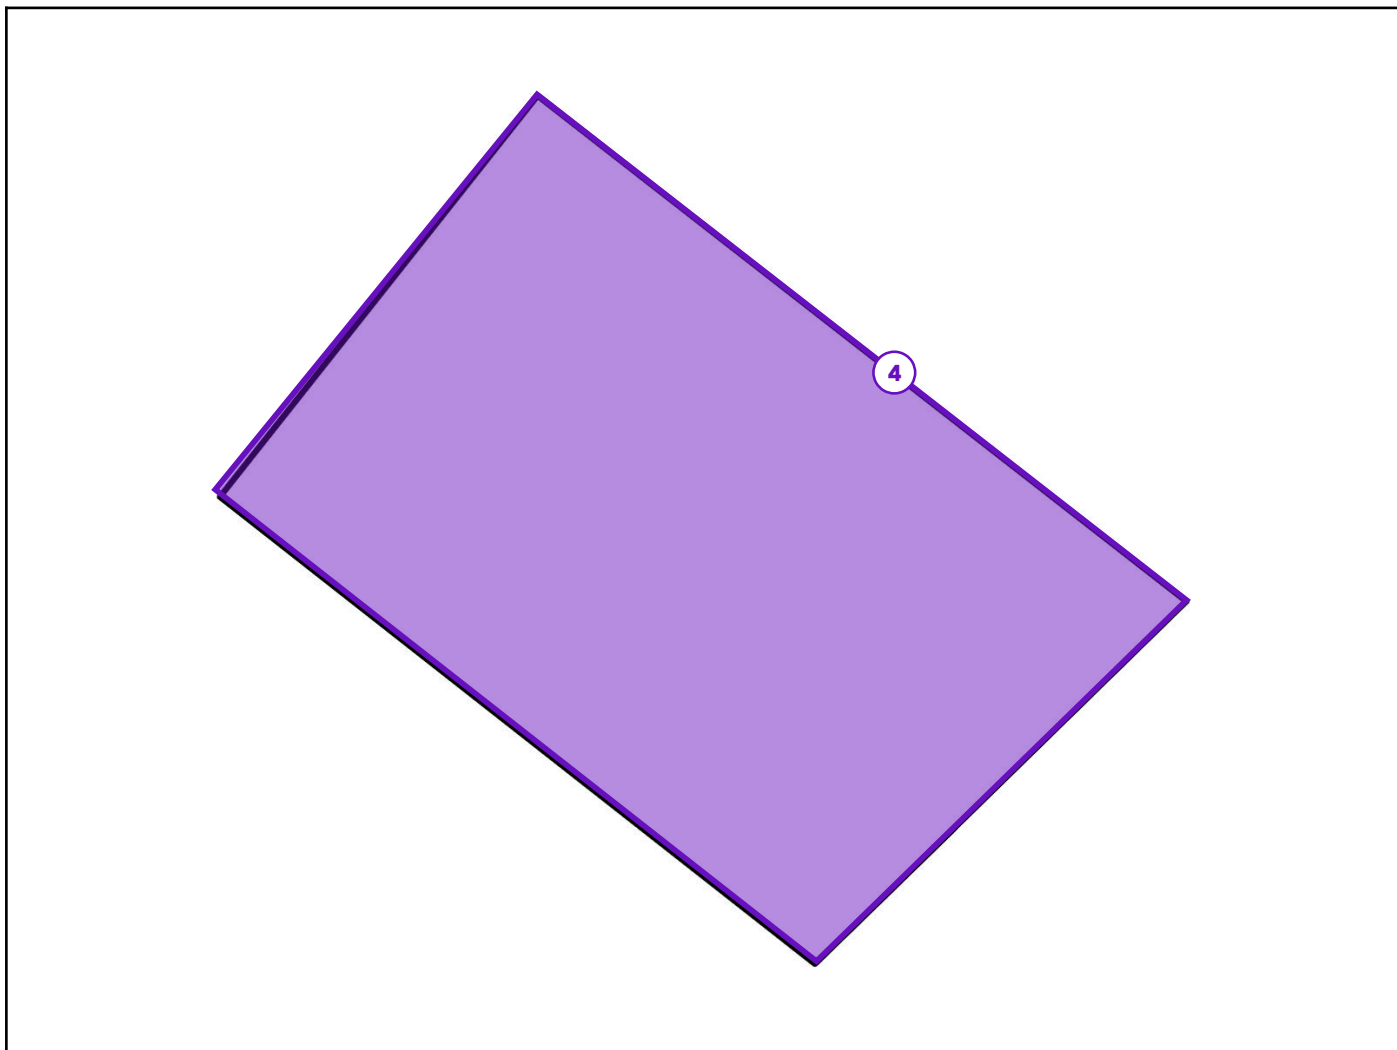
## Plan 2.1: Bijgebouw plan

Beschrijving	Type	Actie
4. Bijgebouw niet bereikbaar	Beperking	-

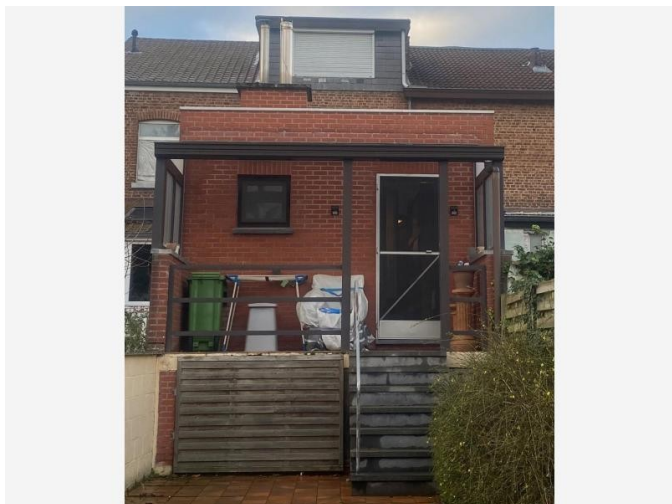
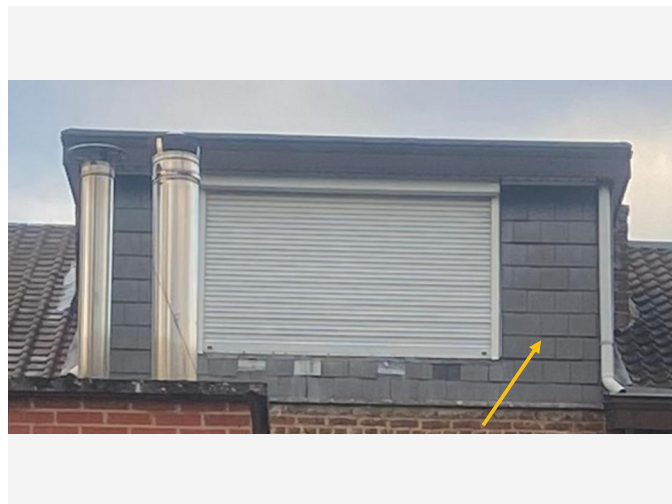
Het asbestmateriaal valt onder de mijlpaal van 2034.

Eindbeoordeling materiaalrisico	Verhoogd materiaalrisico en/of verhoogde kans op vezelvrijgave
---------------------------------	--

Gebondenheid	Categorie 1: hechtgebonden in oorsprong
Asbestsoort (vezeltype)	Alleen chrysotiel
Asbestconcentratie	Laag (< 50%)
Afschermingsgraad van het gehele materiaal	Geheel of deels vrij aan de buitenlucht
Toestand van het materiaal	Zwaar beschadigd, zwaar verweerd

Beschrijving	Cement leien tegen achtergevel
Omgeving	Buiten
Primaire drager	Wand buitenschil
Asbestmateriaal	Dak- en gevelbekleding - Lei, shingle
Bindmiddel van asbestmateriaal	Cement
Gebondenheid op basis van bindmiddel	Hecht
Hoeveelheid (oppervlakte - aantal)	• 8,33 m <sup>2</sup> - 1 stuk
Totale oppervlakte	8,33 m <sup>2</sup>
Eenvoudig bereikbaar	Ja
Bevestigingswijze	• Genageld, geniet
Identificatiemethode	Vaststelling zonder monstername
Destructieve handeling voor identificatie	Nee

Verwijderen

- Zorg voor een veilig beheer. Vermijd het beschadigen van het asbestmateriaal. Controleer de toestand jaarlijks op wijzigingen.
- Zorg voor een veilig beheer en verwijder dit asbestmateriaal wanneer het bij werken eenvoudig bereikbaar wordt. Controleer de toestand jaarlijks op wijzigingen.
- Hemelwater dat afspoelt van asbestcement daken of gevels kan asbestdeeltjes bevatten. Gebruik het enkel voor gesloten circuits (bv. spoelen toiletten). Reinig na het vervangen van het dak of de gevel de dakgoten en regenwaterput of -ton om asbesthoudend sediment of slib te verwijderen

- Eenvoudige handelingen: mag via doe-het-zelf of door werknemer(s) met opleidingsattest eenvoudige handelingen  
Op basis van de hechtgebonden toestand. Eenvoudige handelingen mits gebruik van persoonlijke beschermingsmiddelen en zorgvuldig afvalbeheer conform vigerende wetgeving. Vermijd steeds het breken van het materiaal en stofvorming.

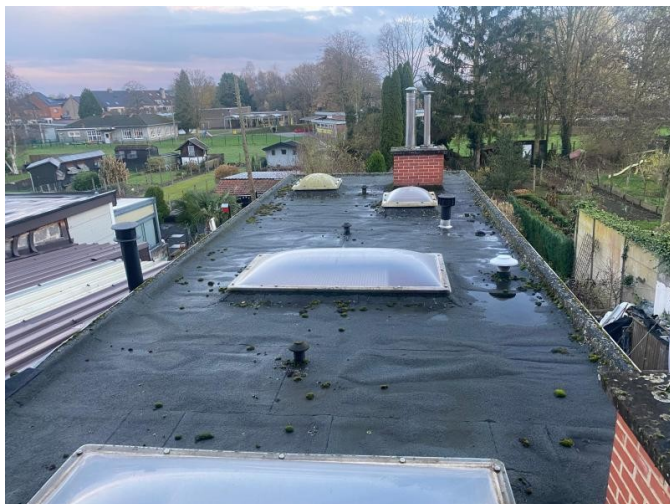
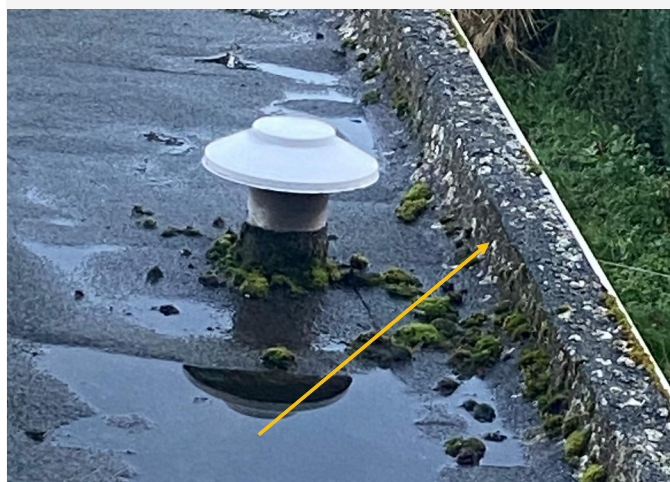
Het asbestmateriaal valt onder de mijlpaal van 2040.

Eindbeoordeling materiaalrisico	Verhoogd materiaalrisico en/of verhoogde kans op vezelvrijgave
Opmerking	Er is korstmos vatgesteld.

Gebondenheid	Categorie 1: hechtgebonden in oorsprong
Asbestsoort (vezeltype)	Alleen chrysotiel
Asbestconcentratie	Laag (< 50%)
Afschermingsgraad van het gehele materiaal	Geheel of deels vrij aan de buitenlucht
Toestand van het materiaal	Zwaar beschadigd, zwaar verweerd

<b>Beschrijving</b>	Roofing platdak
<b>Omgeving</b>	Buiten
<b>Primaire drager</b>	Plat dak
<b>Asbestmateriaal</b>	Dak- en gevelbekleding - Roofing
<b>Bindmiddel van asbestmateriaal</b>	Bitumen (roofing, teer, asfalt)
<b>Gebondenheid op basis van bindmiddel</b>	Hecht
<b>Hoeveelheid (oppervlakte - aantal)</b>	<ul style="list-style-type: none"><li>• 42,33 m<sup>2</sup> - 1 stuk</li></ul>
<b>Totale oppervlakte</b>	42,33 m <sup>2</sup>
<b>Eenvoudig bereikbaar</b>	Nee <ul style="list-style-type: none"><li>• Het asbestmateriaal is bedekt (uitgezonderd laag verf, coating, behang, kunststof, textiel) en het wegnemen van het bedekkende materiaal kan niet zonder het bedekkende materiaal te beschadigen.</li></ul>
<b>Bevestigingswijze</b>	<ul style="list-style-type: none"><li>• Verlijmd, ingegoten, versmeerd</li></ul>
<b>Identificatiemethode</b>	Vaststelling zonder monstername  Motivatie: Groot risico op structurele gevolgschade (lekschade, werking installatie,...)

Maatregelen nemen

- Zorg voor een veilig beheer. Vermijd het beschadigen van het asbestmateriaal. Controleer de toestand jaarlijks op wijzigingen.
- Hemelwater dat afspoelt van asbestcement daken of gevels kan asbestdeeltjes bevatten. Gebruik het enkel voor gesloten circuits (bv. spoelen toiletten). Reinig na het vervangen van het dak of de gevel de dakgoten en regenwaterput of -ton om asbesthoudend sediment of slib te verwijderen
- Voer bijkomende staalname(s) uit.

- Eenvoudige handelingen: enkel door erkend asbestverwijderaar  
Op basis van de hechtgebonden toestand en het typisch lage percentage asbest.

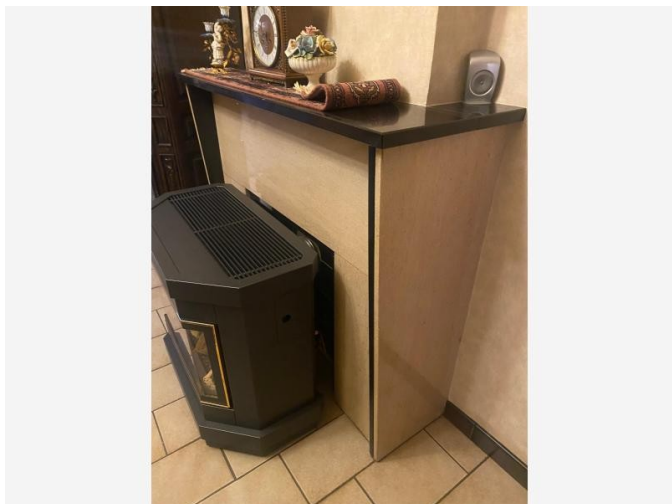
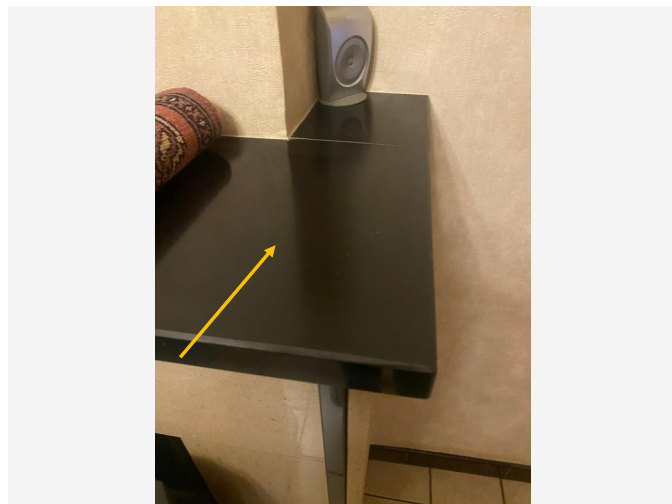
Het asbestmateriaal valt onder de mijlpaal van 2040.

Eindbeoordeling materiaalrisico	Laag materiaalrisico en/of verlaagde kans op vezelvrijgave
---------------------------------	--

Gebondenheid	Categorie 1: hechtgebonden in oorsprong
Asbestsoort (vezeltype)	Alleen chrysotiel
Asbestconcentratie	Laag (< 50%)
Afschermingsgraad van het gehele materiaal	Geheel of deels (ook) vrij aan binnenluchtstromen
Toestand van het materiaal	Onbeschadigd, niet verweerd

Beschrijving	Schoorsteen platen massal
Omgeving	Binnen
Primaire drager	HVAC infrastructuur en uitrusting
Asbestmateriaal	Plaat, paneel, tablet - Type Massal
Bindmiddel van asbestmateriaal	Cement
Gebondenheid op basis van bindmiddel	Hecht
Hoeveelheid (oppervlakte - dikte - aantal)	• 6,00 m <sup>2</sup> - 1,50 cm - 1 stuk
Totaal volume	0,09 m <sup>3</sup>
Eenvoudig bereikbaar	Ja
Bevestigingswijze	• Verlijmd, ingegoten, versmeerd
Identificatiemethode	Vaststelling zonder monsternamen
Destructieve handeling voor identificatie	Nee

Zorgvuldig beheren

- Zorg voor een veilig beheer. Vermijd het beschadigen van het asbestmateriaal. Controleer de toestand jaarlijks op wijzigingen.
- Zorg voor een veilig beheer en verwijder dit asbestmateriaal wanneer het bij werken eenvoudig bereikbaar wordt. Controleer de toestand jaarlijks op wijzigingen.

- Eenvoudige handelingen: mag via doe-het-zelf of door werknemer(s) met opleidingsattest eenvoudige handelingen  
Eenvoudige handelingen: enkel door erkend asbestverwijderaar  
Kans op breken bij verwijdering en stofvorming.  
Eenvoudige handelingen mits gebruik van persoonlijke beschermingsmiddelen en zorgvuldig afvalbeheer conform vigerende wetgeving. Vermijd steeds het breken van het materiaal en stofvorming.  
Opgelet: ook tijdens het verwijderen moet het asbest intact blijven.

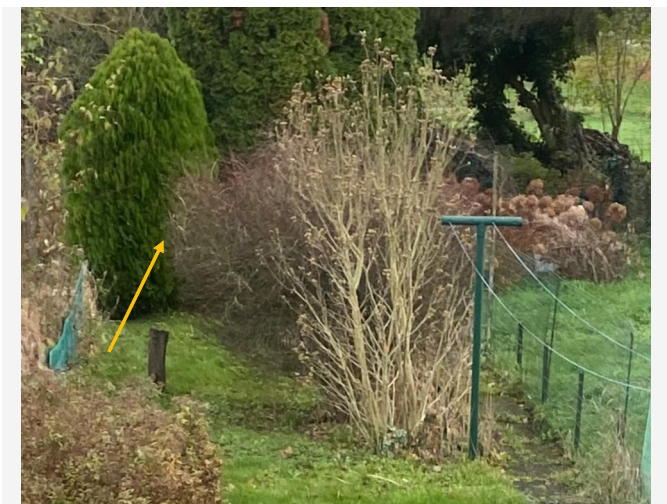
**Reden:** Overwoekerende vegetatie

**Uitleg van de asbestdeskundige:** Bijgebouw niet bereikbaar, door dichte vegetatie, niet kunnen vaststellen of dit bijgebouw er nog staat.

(Asbest)materiaal	Dak- en gevelbekleding - Golfplaat
Karakterisatie	Asbest (verdacht)
Primaire drager	Plat dak

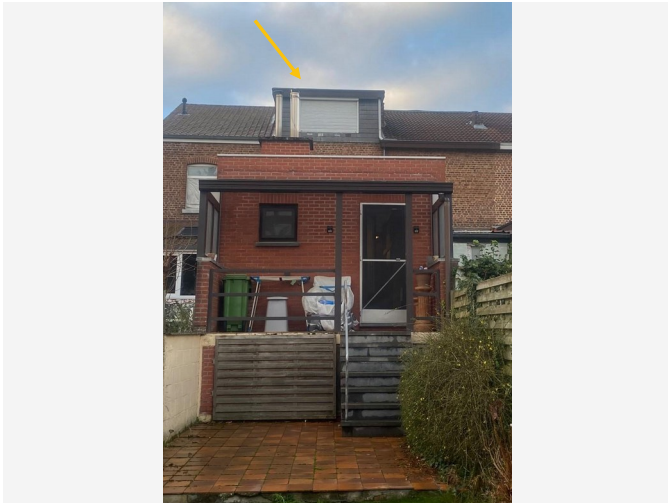
**Reden:** Het te onderzoeken materiaal situeert zich hoger dan 3,50 m te rekenen vanaf een veilige ondergrond

**Uitleg van de asbestdeskundige:** Dak van zolderkamer niet kunnen inspecteren, ligt hoger dan 3,5 m van veilige ondergrond.

(Asbest)materiaal	Dak- en gevelbekleding - Roofing
Karakterisatie	Asbest (verdacht)
Primaire drager	Plat dak

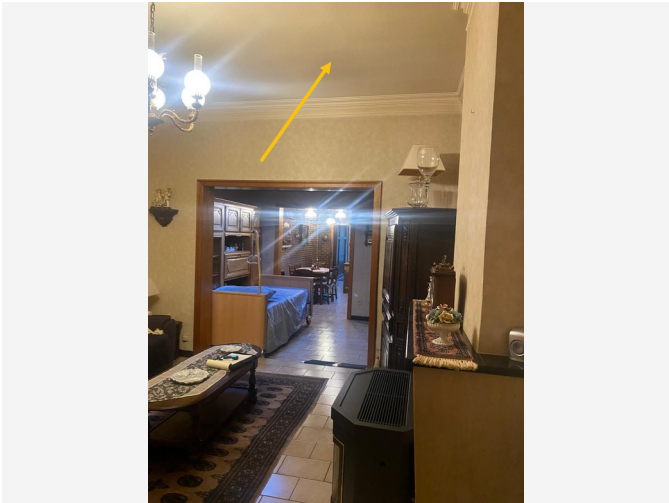
Staalname niet mogelijk zonder plafond te beschadigen. Indien in de toekomst bij renovatiewerken deze toepassing uitgebroken wordt is het aan te raden te kijken of hier nog asbestverdachte materialen onder zitten.

Identificatiemethode	Redelijk vermoeden
Primaire drager	Plafond
(Asbest)materiaal	In-situ afwerkingslagen - Pleisterwerk (wand, plafond, ...)
Bindmiddel	Gips - kalk
Gebondenheid bindmiddel	Niet-hechtgebonden

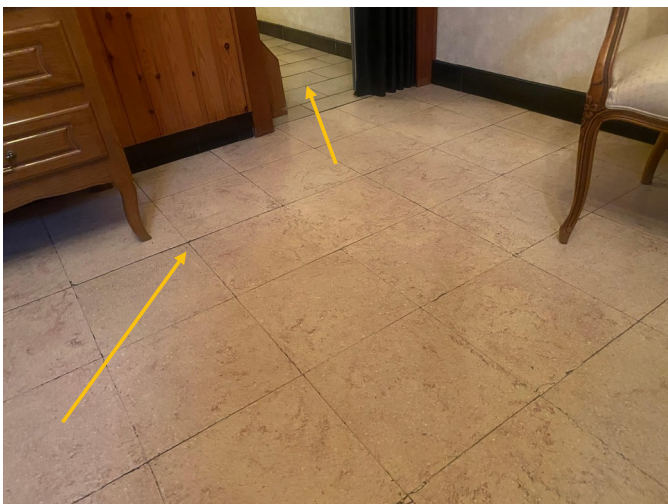
De tegellijm gebruikt voor het verlijmen van de tegels kan asbesthoudend zijn. Aanbevolen dit te laten testen bij renovatiewerken.

Identificatiemethode	Redelijk vermoeden
Primaire drager	Vloer
(Asbest)materiaal	In-situ afwerkingslagen - Lijm laag
Bindmiddel	Lijm
Gebondenheid bindmiddel	Hecht

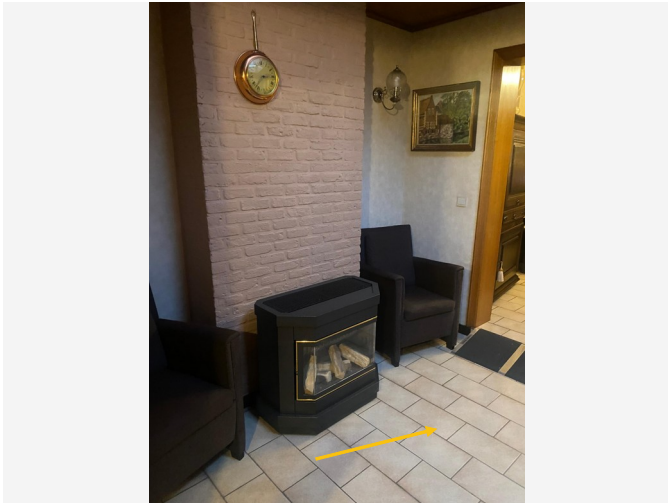
Recente ceramische tegels niet asbest verdacht.

Identificatiemethode	Vaststelling & expertise (niet-asbestverdacht)
Primaire drager	Vloer
(Asbest)materiaal	Prefab - afwerking - Tegel
Bindmiddel	Cement
Gebondenheid bindmiddel	Hecht

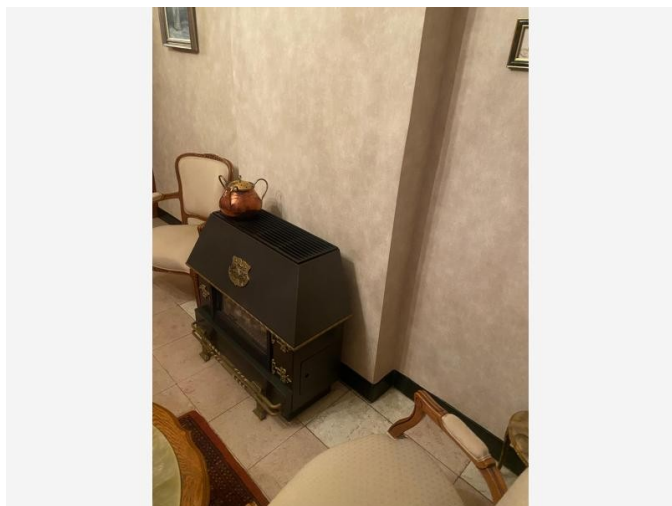
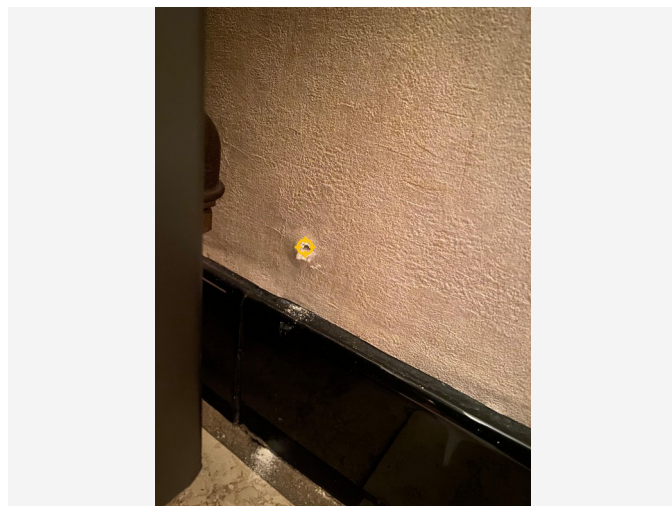
Geen asbest

#	Type	Referentie	Resultaat
9.1	Mengmonster	M.M.: 01	Geen asbest

<b>Beschrijving</b>	Pleisterwerk muren
<b>Omgeving</b>	Binnen
<b>Primaire drager</b>	Binnenwand
<b>Bindmiddel van materiaal</b>	Gips - kalk
<b>Gebondenheid op basis van bindmiddel</b>	Niet-hechtgebonden
<b>Hoeveelheid (oppervlakte - dikte - aantal)</b>	• 255,00 m <sup>2</sup> - 1,50 cm - 1 stuk
<b>Totaal volume</b>	3,825 m <sup>3</sup>
<b>Identificatiemethode</b>	Vaststelling met monsternamen
<b>Destructieve handeling voor identificatie</b>	Nee

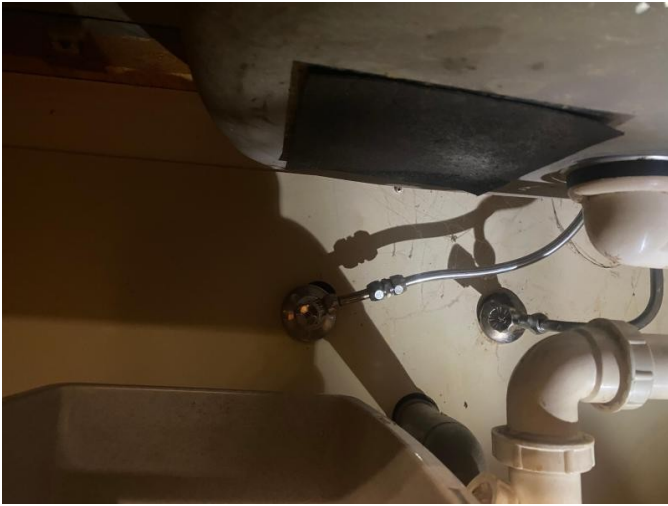
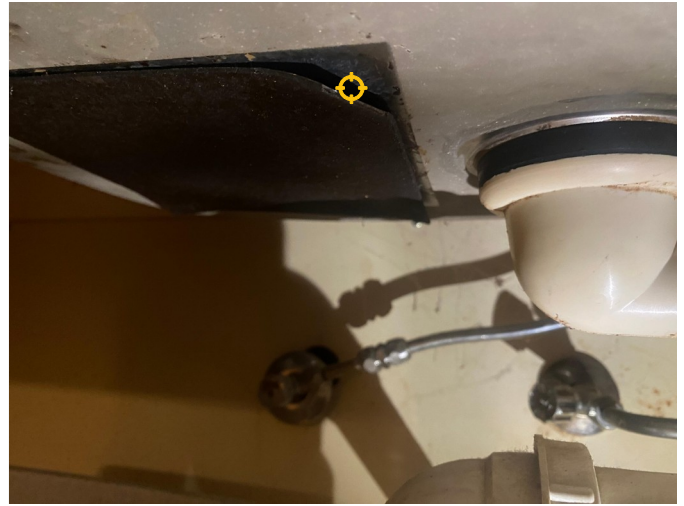
## Fiche 10: Antidreun Keuken

Geen asbest

#	Type	Referentie	Resultaat
10.1	Puntmonster	M.M.: 02	Geen asbest

<b>Beschrijving</b>	Antidreun Keuken
<b>Omgeving</b>	Binnen
<b>Primaire drager</b>	Sanitaire infrastructuur en uitrusting (toe- en afvoer)
<b>Bindmiddel van materiaal</b>	Kitten, mastiek, pasta
<b>Gebondenheid op basis van bindmiddel</b>	Hecht
<b>Hoeveelheid (gewicht - aantal)</b>	<ul style="list-style-type: none"><li>• 0,20 kg - 1 stuk</li></ul>
<b>Totaal gewicht</b>	0,20 kg
<b>Identificatiemethode</b>	Vaststelling met monstername
<b>Destructieve handeling voor identificatie</b>	Nee

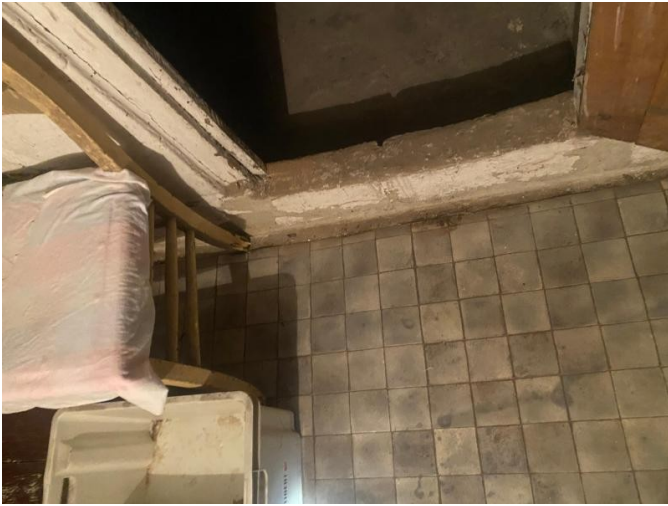
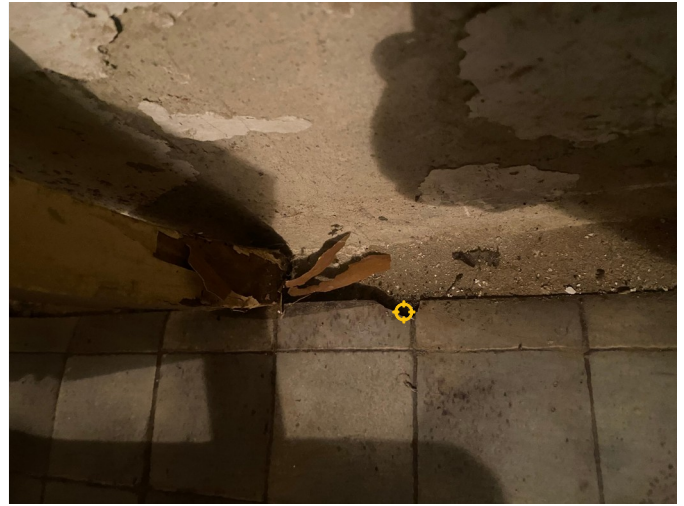
# Fiche 11: Vloerzeil kelder

Geen asbest

#	Type	Referentie	Resultaat
11.1	Puntmonster	M.M.: 03	Geen asbest

<b>Beschrijving</b>	Vloerzeil kelder
<b>Omgeving</b>	Binnen
<b>Primaire drager</b>	Vloer
<b>Bindmiddel van materiaal</b>	Karton - papier - viltachtig
<b>Gebondenheid op basis van bindmiddel</b>	Niet-hechtgebonden
<b>Hoeveelheid (oppervlakte - aantal)</b>	• 10,86 m <sup>2</sup> - 1 stuk
<b>Totale oppervlakte</b>	10,86 m <sup>2</sup>
<b>Identificatiemethode</b>	Vaststelling met monstername
<b>Destructieve handeling voor identificatie</b>	Nee
