# Asbestinventarisatetest

Charles de Kerchovelaan 341, 9000 Gent

Attestnummer : 20260114-000372.000

Uitgegeven op : 14.01.2026

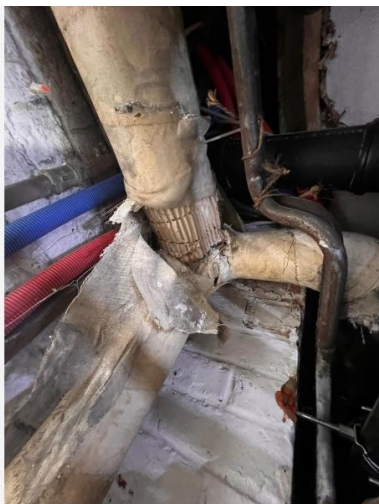
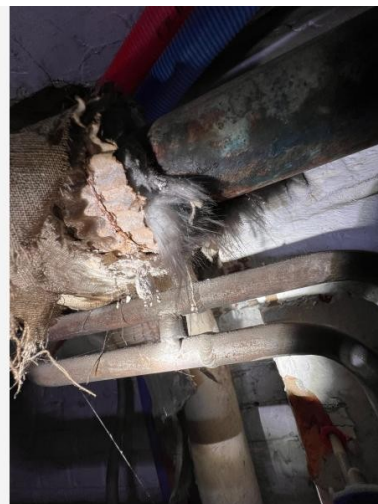
Eindbeoordeling materiaalrisico	Hoog materiaalrisico en/of hoge kans op vezelvrijgave
---------------------------------	---

Gebondenheid	Categorie 2: niet-hechtgebonden met matrix
Asbestsoort (vezeltype)	Amfibool aanwezig, uitgezonderd crocidoliet
Asbestconcentratie	Laag (< 50%)
Afschermingsgraad van het gehele materiaal	Geheel of deels (ook) vrij aan binnenluchtstromen
Toestand van het materiaal	Zwaar beschadigd, zwaar verweerd

#	Type	Referentie	Resultaat
1.1	Mengmonster	mm06	Amosiet, Chrysotiel
1.2	Mengmonster	mm07	Amosiet, Chrysotiel

<b>Beschrijving</b>	Buisisolatie kelder
<b>Omgeving</b>	Grenst aan binnen- en buitenlucht
<b>Primaire drager</b>	Ruimteverwarming
<b>Asbestmateriaal</b>	In-situ afwerkingslagen - Thermische isolatie
<b>Bindmiddel van asbestmateriaal</b>	Gips - kalk
<b>Gebondenheid op basis van bindmiddel</b>	Niet-hechtgebonden
<b>Hoeveelheid (lengte - omtrek - dikte - aantal)</b>	<ul style="list-style-type: none"><li>• 12,50 m - 56,00 cm - 3,00 cm - 1 stuk</li></ul>
<b>Totaal volume</b>	0,21 m <sup>3</sup>
<b>Eenvoudig bereikbaar</b>	Ja
<b>Bevestigingswijze</b>	<ul style="list-style-type: none"><li>• Verlijmd, ingegoten, versmeerd</li></ul>
<b>Identificatiemethode</b>	Een monstername door de asbestdeskundige met laboanalyse door een asbestlabo.
<b>Destructieve handeling voor identificatie</b>	Nee
<b>Opmerking</b>	Deze lengte is niet gemeten, maar berekend volgens plan (de opgegeven hoeveelheden mogen niet gebruikt worden als maatstaf van heffing).

**Dringend verwijderen**

- Sluit de ruimte luchtdicht af en vermijd het betreden van de ruimte.
- Verwijder dit asbestmateriaal zo snel mogelijk. Volg de toestand goed op.

- Hermetische zone (erkend asbestverwijderaar)  
Het verwijderen van deze toepassing veroorzaakt veel stofvorming en kan enkel door een erkend asbestverwijderaar in een hermetische zone uitgevoerd worden.

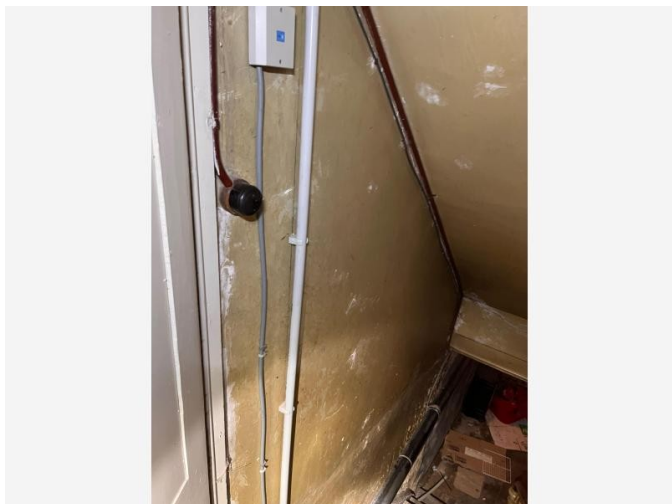
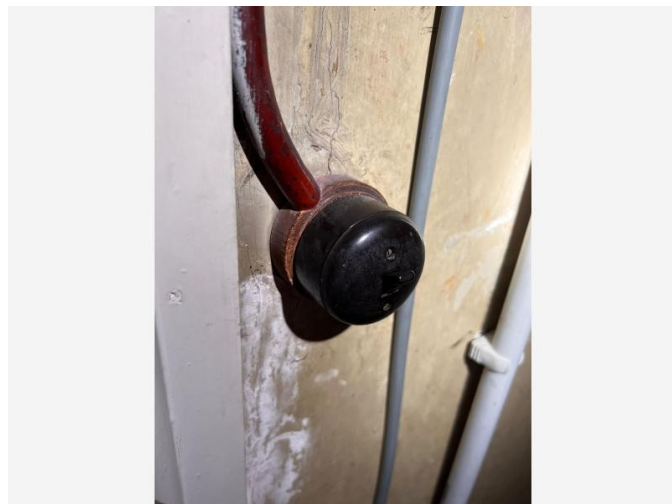
Eindbeoordeling materiaalrisico	Laag materiaalrisico en/of verlaagde kans op vezelvrijgave
---------------------------------	--

Gebondenheid	Categorie 1: hechtgebonden in oorsprong
Asbestsoort (vezeltype)	Crocidoliet aanwezig
Asbestconcentratie	Laag (< 50%)
Afschermingsgraad van het gehele materiaal	Geheel of deels (ook) vrij aan de binnenlucht
Toestand van het materiaal	Onbeschadigd, niet verweerd

Beschrijving	Bakeliet schakelaar(s)
Omgeving	Binnen
Primaire drager	Communicatie en elektrische infrastructuur en uitrusting
Asbestmateriaal	Plaat, paneel, tablet - Type Bakeliet
Bindmiddel van asbestmateriaal	Kunststof of -hars
Gebondenheid op basis van bindmiddel	Hecht
Hoeveelheid (oppervlakte - dikte - aantal)	<ul style="list-style-type: none"> <li>• 0,40 m<sup>2</sup> - 0,30 cm - 1 stuk</li> </ul>
Totaal volume	0,001 m <sup>3</sup>
Eenvoudig bereikbaar	Ja
Bevestigingswijze	<ul style="list-style-type: none"> <li>• Geschroefd</li> </ul>
Identificatiemethode	<p>De asbestdeskundige beoordeelt het materiaal als asbestverdacht en dus asbesthoudend, en dit zonder monstername.</p> <p>Motivatie: De monstername brengt andere schade aan dan schade die inherent is aan de monstername.</p>
Destructieve handeling voor identificatie	Nee
Opmerking	<p>Deze oppervlakte werd niet gemeten, maar geschat op basis van een benadering voor alle aanwezige schakelaars. Deze schatting mag niet worden gebruikt als maatstaf voor heffingen. Als deskundige hebben wij geverifieerd dat het materiaal inderdaad bakeliet betreft en geen harde PVC. Bakeliet wordt door ons beschouwd als een asbestverdachte toepassing, aangezien het in veel gevallen asbesthoudend is. We hebben echter geen staalname uitgevoerd om de functionaliteit van de schakelaars niet in gevaar te brengen.</p>

Zorgvuldig beheren

- Zorg voor een veilig beheer. Vermijd het beschadigen van het asbestmateriaal. Controleer de toestand jaarlijks op wijzigingen.
- Voer bijkomende staalname(s) uit.

- Eenvoudige handelingen: mag via doe-het-zelf of door werknemer(s) met opleidingsattest eenvoudige handelingen  
Raadpleeg de actuele wetgeving op de website van OVAM. Onder strikte voorwaarden kan het eventueel toegestaan zijn om deze toepassing zelf te verwijderen. Bij twijfel wordt echter sterk aangeraden om een erkende asbestverwijderaar te raadplegen. Zorg er bovendien voor dat u zich goed informeert via de websites van OVAM en andere officiële bronnen over de vereiste persoonlijke beschermingsmaatregelen en de richtlijnen voor het veilig verwijderen van asbest.

Houd er rekening mee dat deze toepassingen vaak onder spanning staan. Het is daarom aan te raden om ook een elektricien te raadplegen, aangezien het werken aan of verwijderen van deze toepassingen specifieke technische kennis vereist.

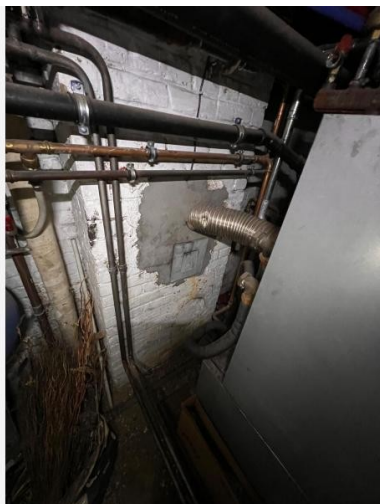
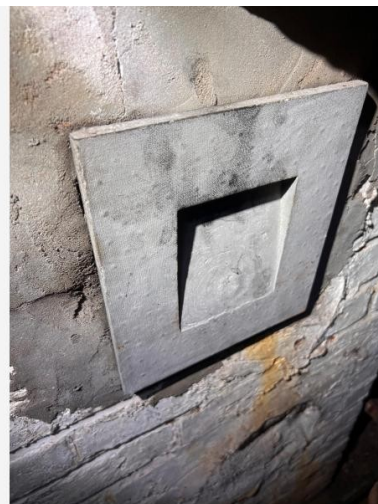
Eindbeoordeling materiaalisico	Laag materiaalisico en/of verlaagde kans op vezelvrijgave
--------------------------------	---

Gebondenheid	Categorie 1: hechtgebonden in oorsprong
Asbestsoort (vezeltype)	Crocidoliet aanwezig
Asbestconcentratie	Laag (< 50%)
Afschermingsgraad van het gehele materiaal	Geheel of deels (ook) vrij aan de binnenlucht
Toestand van het materiaal	Onbeschadigd, niet verweerd

Beschrijving	Roetluik
Omgeving	Binnen
Primaire drager	Ruimteverwarming
Asbestmateriaal	Brandwerende afsluiting (prefab geheel) - Luik
Bindmiddel van asbestmateriaal	Cement
Gebondenheid op basis van bindmiddel	Hecht
Hoeveelheid (gewicht - aantal)	<ul style="list-style-type: none"><li>• 2,00 kg - 1 stuk</li></ul>
Totaal gewicht	2,00 kg
Eenvoudig bereikbaar	Ja
Bevestigingswijze	<ul style="list-style-type: none"><li>• Verlijmd, ingegoten, versmeerd</li></ul>
Identificatiemethode	De asbestdeskundige beoordeelt het materiaal als asbesthoudend, en dit zonder monsternamen.
Destructieve handeling voor identificatie	Nee
Opmerking	Het gewicht is een benadering. (de opgegeven hoeveelheden mogen niet gebruikt worden als maatstaf van heffing).

Zorgvuldig beheren

- Zorg voor een veilig beheer. Vermijd het beschadigen van het asbestmateriaal. Controleer de toestand jaarlijks op wijzigingen.
- Voer bijkomende staalname(s) uit.

- Eenvoudige handelingen: mag via doe-het-zelf of door werknemer(s) met opleidingsattest eenvoudige handelingen  
De aannemer met een opleidingsattest eenvoudige handelingen mag deze toepassing verwijderen. Tijdens de verwijdering moet steeds de juiste persoonlijke beschermingsmiddelen gedragen worden (FFP3-mondmasker, handschoenen, e.a.  
Omdat het om hechtgebonden asbest gaat, mag dit verpakt afgevoerd worden naar het recyclagepark.

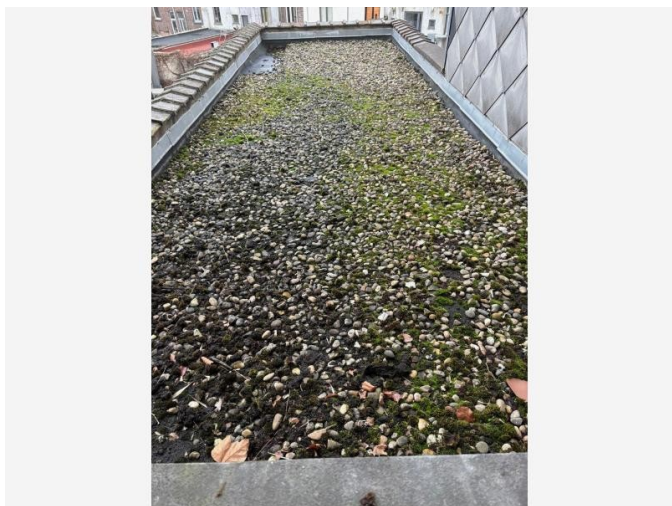
**Reden:** Het te onderzoeken materiaal situeert zich hoger dan 3,50 m te rekenen vanaf een veilige ondergrond

**Uitleg van de asbestdeskundige:** Er was geen volledige risicobeoordeling mogelijk. Laat bij renovatie een vooronderzoek uitvoeren.

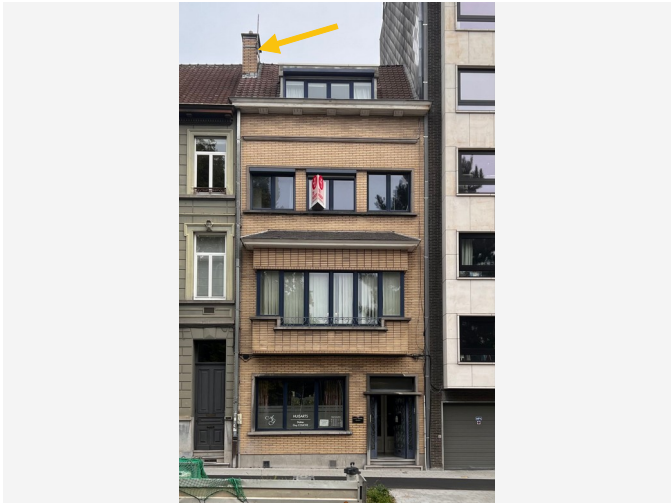
**Reden:** Het te onderzoeken materiaal situeert zich hoger dan 3,50 m te rekenen vanaf een veilige ondergrond

**Uitleg van de asbestdeskundige:** Het rookgasafvoerkanaal is aan de binnenzijde niet inspecteerbaar, waardoor het visueel niet mogelijk is om vast te stellen of er asbesthoudende rookgaspotten zijn verwerkt.

Middellange beperkingstermijn.

(Asbest)materiaal	Rookgaskanaal
Karakterisatie	Asbest (verdacht)
Primaire drager	Ruimteverwarming

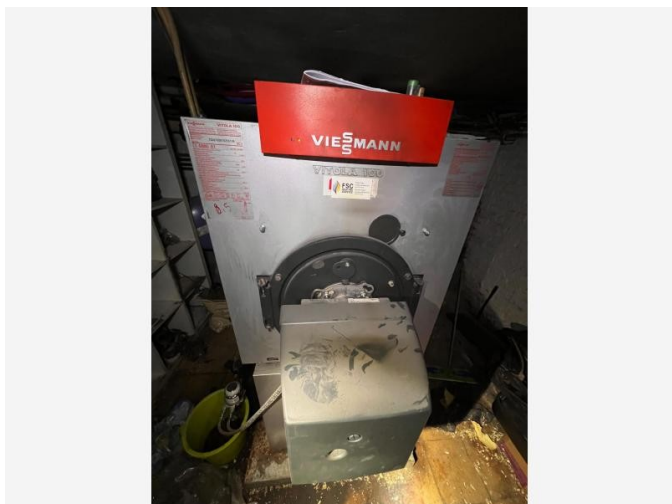
**Reden:** Er is geen volledige risicobeoordeling mogelijk

**Uitleg van de asbestdeskundige:** Het onderzoek van asbesthoudende materialen in een stookketel / brander is destructief. Vraag bij een volgend onderhoud het fabricagejaar na. Tot 2001 kunnen er asbesthoudende onderdelen in dit toestel verwerkt zijn.

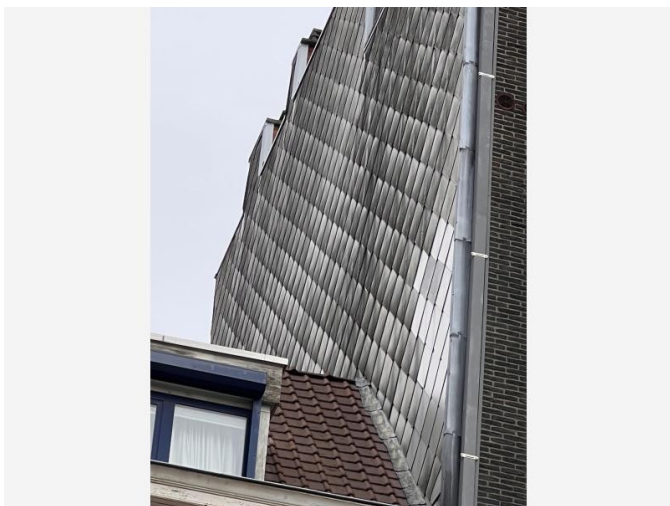
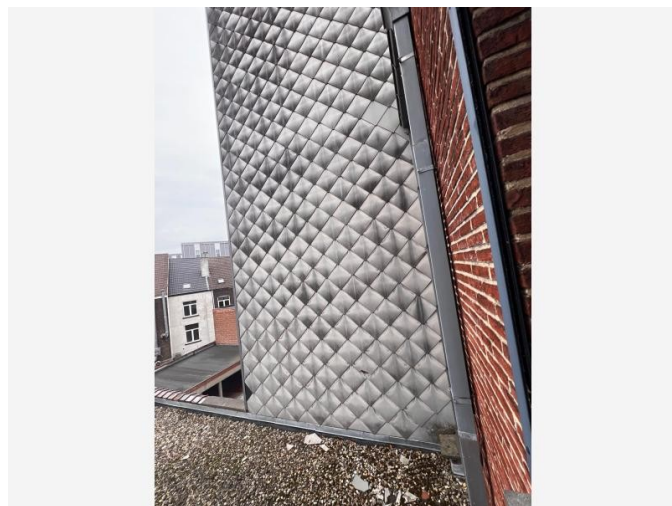
De gevellei van het aangrenzend gebouw is vermoedelijk asbesthoudend. Hemelwater dat afspoelt van asbestcement daken of gevels kan asbestdeeltjes bevatten. Gebruik het enkel voor gesloten circuits (bv. spoelen toiletten). Meer informatie: <https://ovam.vlaanderen.be/omgaan-met-asbest>

<b>Basis voor advies</b>	De asbestdeskundige beoordeelt het materiaal als asbesthoudend op basis van een beoordeling met het blote oog.
--------------------------	--

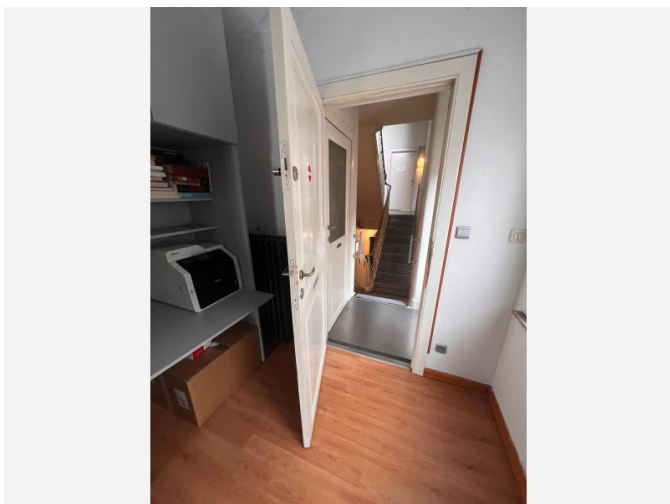
De laminaatvloer is aan alle randen goed afgewerkt, we hebben niet kunnen vaststellen welke ondervloer aanwezig is. Laat dit uitvoeren in een destructief onderzoek bij renovatie.

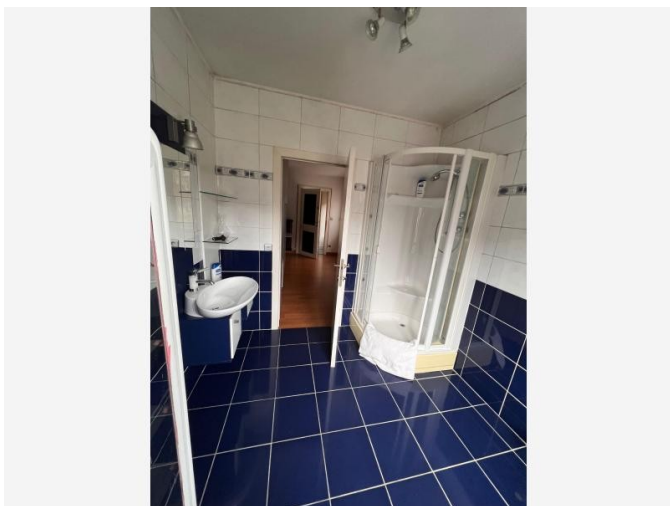
Tegellijm kan asbesthoudend zijn, bij renovatie is het aan te raden om een vooronderzoek van deze lijm uit te laten voeren.

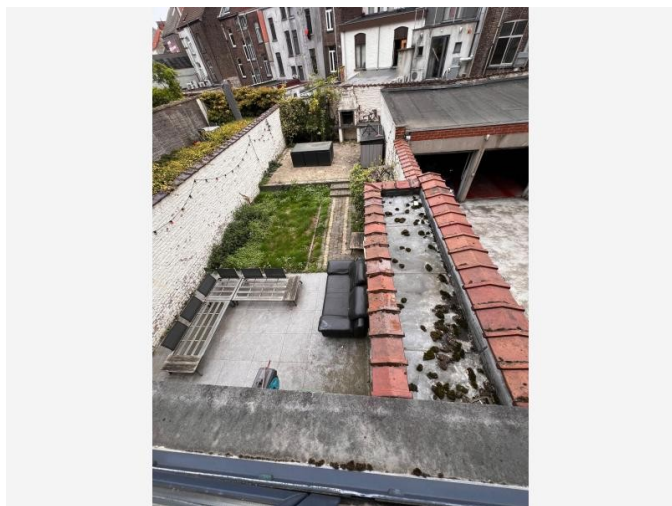
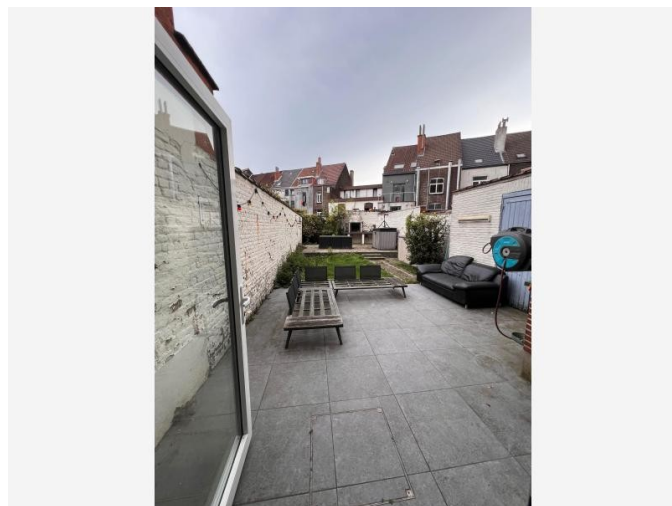
Terrastegel en klinker aan de achterzijde van de woning. Geen asbest verdachte materialen waar te nemen.

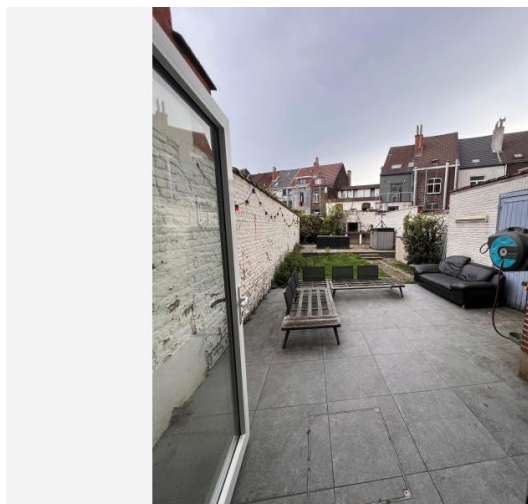
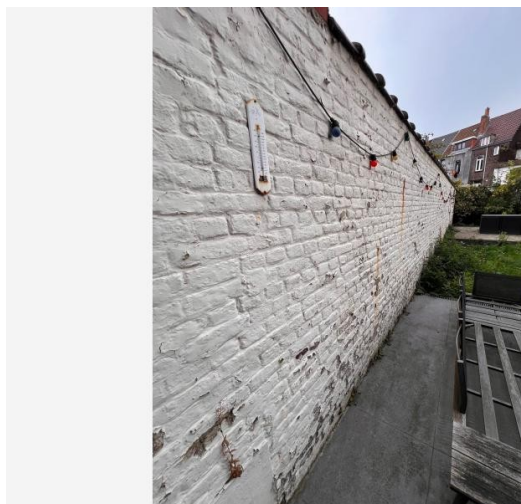
De tuinmuur is aan één zijde geïnspecteerd, visueel geen verdachte materialen waar te nemen.

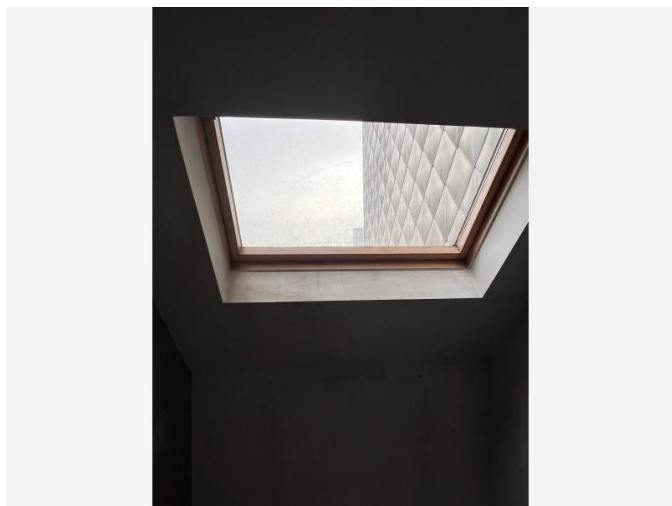
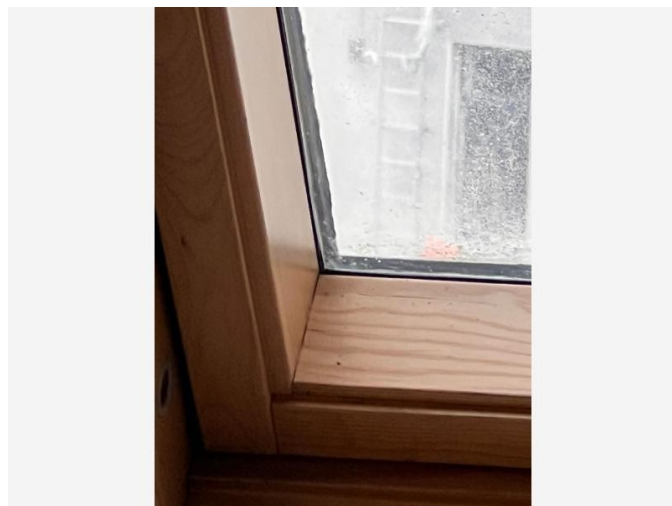
Geen asbesthoudende koord waar te nemen. (afgewerkt met dichtingsrubber)

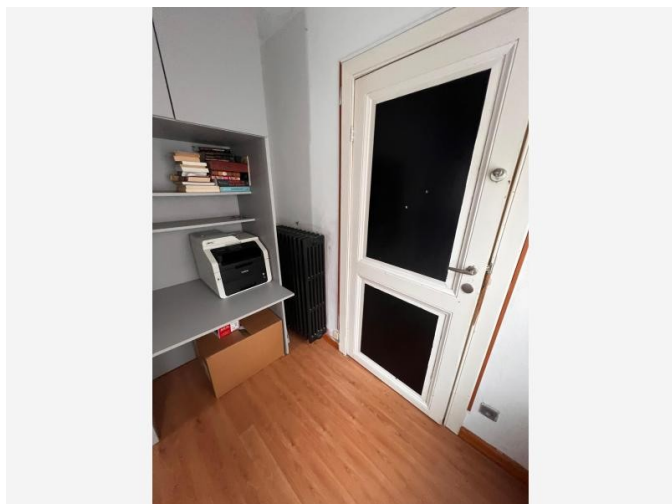
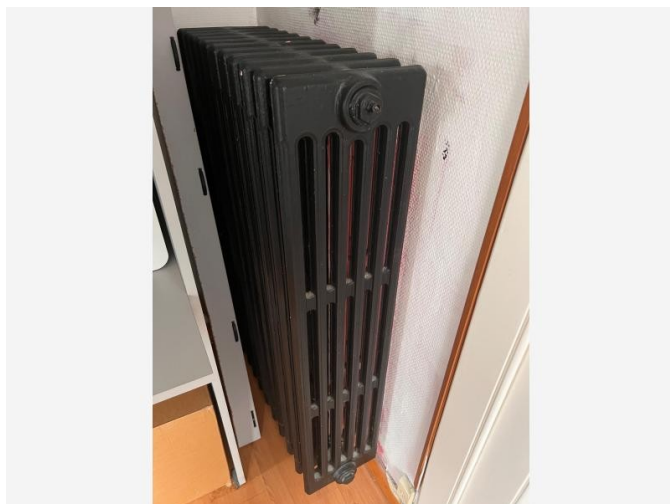
Tijdens onze inspectie trokken de gietijzeren radiatoren onze aandacht. Deze radiatoren bevatten vaak pakkingen die mogelijk asbestverdacht of asbesthoudend zijn. Omdat wij geen destructieve methoden mogen toepassen, hebben we visueel aan de buitenzijde geen pakkingen kunnen vaststellen. Bij renovatie is een destructief onderzoek naar deze radiatoren echter noodzakelijk, aangezien de kans groot is dat ze asbesthoudende pakkingen bevatten.

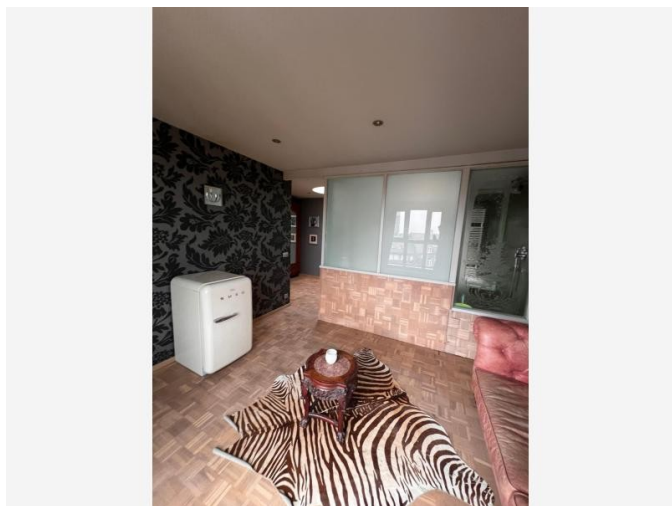
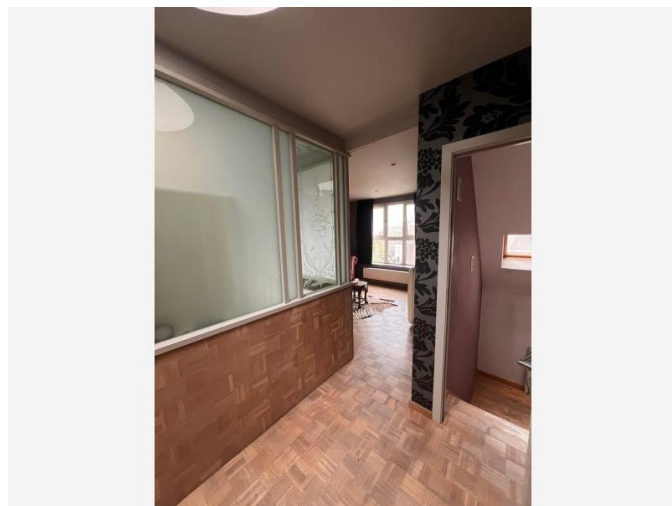
De derde verdieping is volledig gerenoveerd in 2007. Geen asbestverdachte materialen waar te nemen.

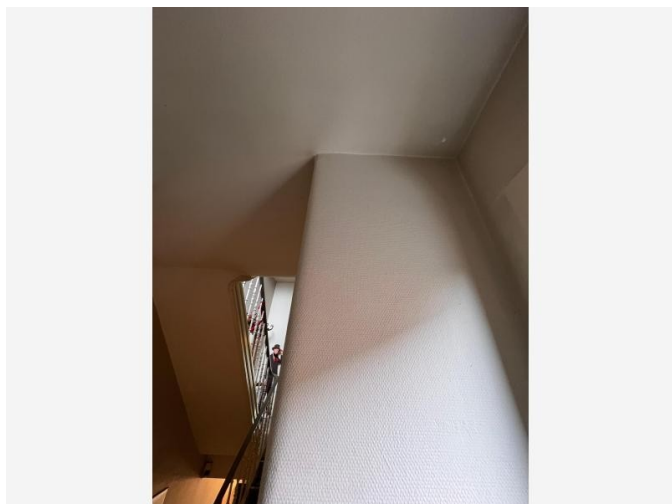
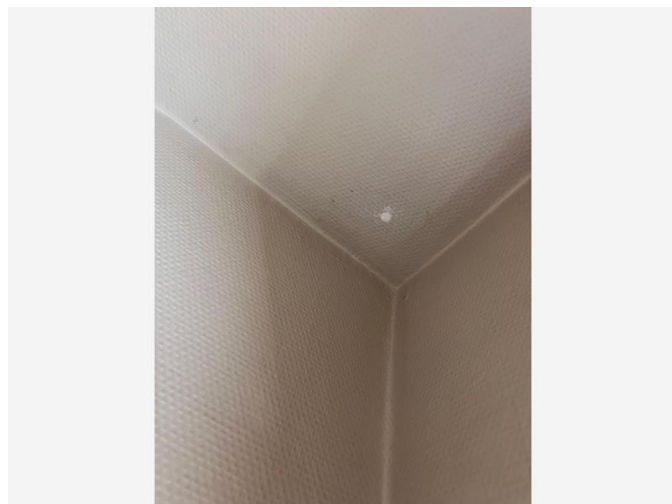
# Fiche 15: pleisterwerk plafond

Geen asbest

<b>Beschrijving</b>	pleisterwerk plafond
<b>Omgeving</b>	Binnen
<b>Primaire drager</b>	Plafond
<b>Bindmiddel van materiaal</b>	Gips - kalk
<b>Gebondenheid op basis van bindmiddel</b>	Niet-hechtgebonden
<b>Hoeveelheid (oppervlakte - dikte - aantal)</b>	• 230,00 m <sup>2</sup> - 1,00 cm - 1 stuk
<b>Totaal volume</b>	2,30 m <sup>3</sup>
<b>Identificatiemethode</b>	Een monstername door de asbestdeskundige met laboanalyse door een asbestlabo.
<b>Destructieve handeling voor identificatie</b>	Nee
<b>Opmerking</b>	Deze oppervlakte is niet gemeten, maar geschat op basis van een benadering van het aanwezig pleisterwerk in alle plafonds ( de opgegeven hoeveelheden mogen niet gebruikt worden als maatstaf van heffing). Staalname: traphal, keuken en kamer.

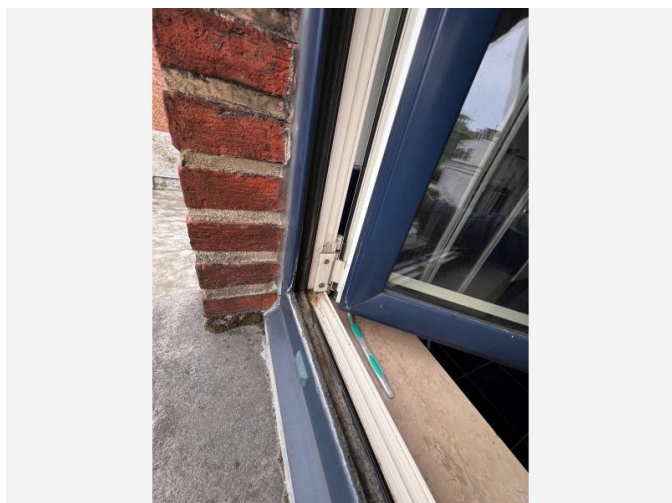
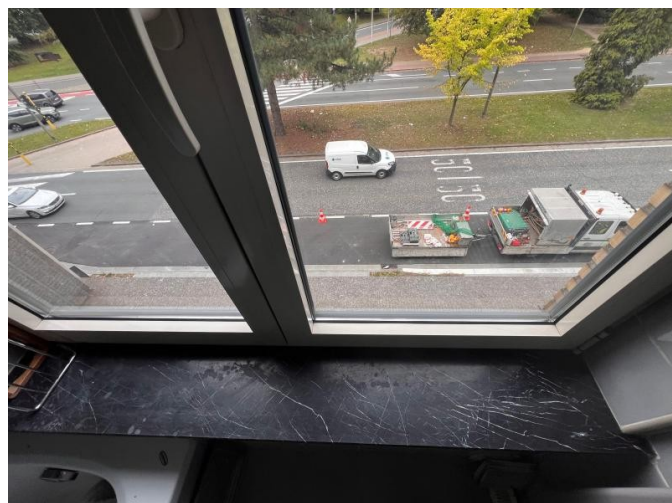
### Fiche 21: ramen kitwerk

Beschrijving	Notitie	Terug te vinden op plannen
Fiche 21: ramen kitwerk	De ramen zijn geïnspecteerd, geen asbesthoudende mastiek waargenomen. Bij renovatie of vervangen van de ramen is een vooronderzoek aanbevolen, er kan tussen de muur en raamkozijn nog restant van oude asbesthoudende mastiek aanwezig zijn.	Plan 1.2: +0 Plan 1.4: +1 Plan 1.6: +2 Plan 1.8: +3
Fiche 22: Dak en onderdak	Totaalrenovatie van het dak, deels nieuwe spanten (gebinte), nieuw onderdak en pannen. Geen asbesthoudende materialen aanwezig. Zie meetstaat. We hebben het onderdak visueel niet kunnen waarnemen. Bij renovatie wordt steeds een vooronderzoek aanbevolen.	Plan 1.9: dakplan
Fiche 23: EPDM platdak	Het plat dak is afgewerkt met EPDM, een materiaal dat niet asbestverdacht is. Geen visuele vaststelling mogelijk (hoger dan 3,5m vanaf een veilige ondergrond). Zie gedetailleerde meetstaat.	Plan 1.9: dakplan
