# Asbestinventarisatetest

Land van Waaslaan 63, 9000 Gent

Attestnummer : 20241114-000237.000

Uitgegeven op : 14.11.2024

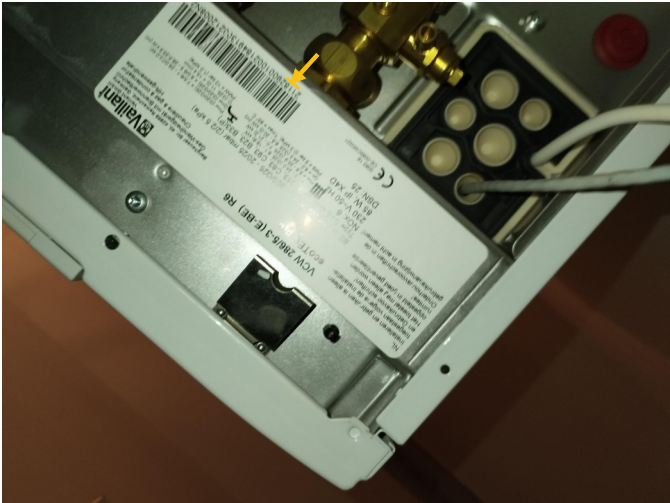
| Fiche 1: CV KETEL VAILLENT 2018..... | 16 |

Aan de hand van serienummer is vast te stellen dat het toestel van 2018 dateerd en daarom niet asbestverdacht is.

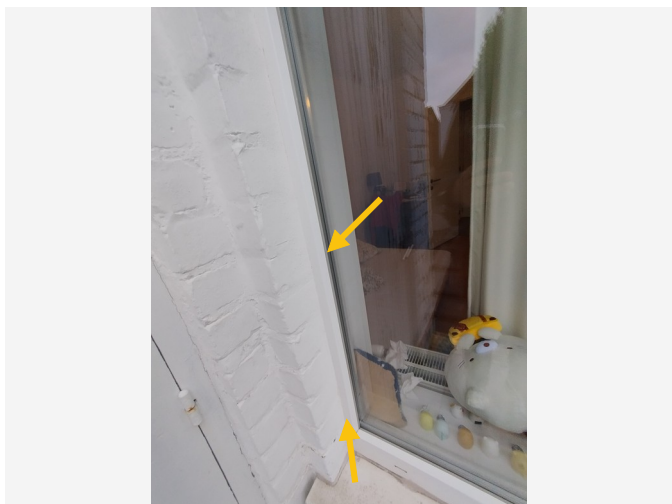
| Fiche 2: MASTIEK RAMEN EN DEUREN..... | 17 |

De mastiek werd gecontroleerd en als niet-asbesthoudend beschouwd. (zacht en elastisch)

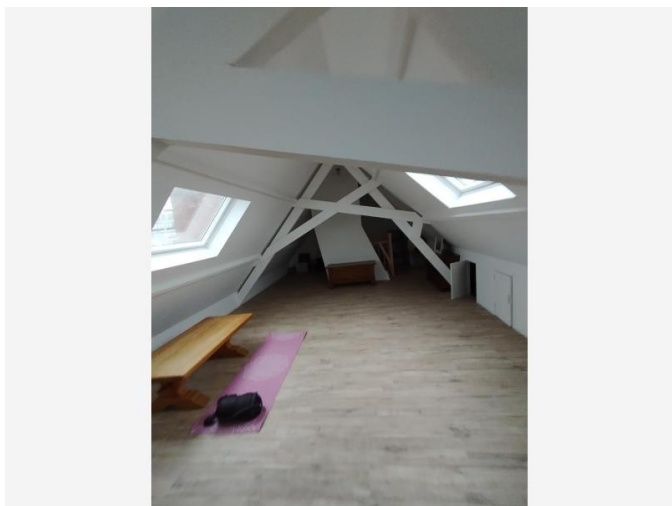
| Fiche 3: ZOLDERVERDIEP..... | 18 |

Geen asbestverdachte toepassingen teruggevonden.

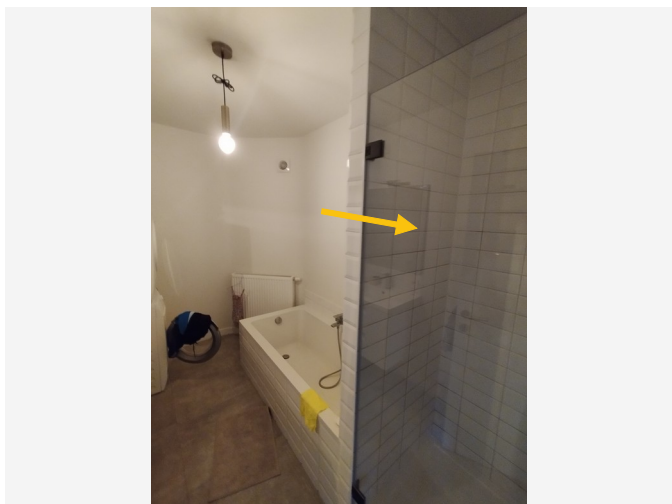
| Fiche 4: FAIENCETEGELS/LIJM..... | 19 |

In het inspectieprotocol is een monstername van Tegellijm verplicht om dit te identificeren als niet-asbesthoudend. Er waren geen facturen beschikbaar die bevestigen dat de tegels na 2001 waren geplaatst. Er waren geen bestaande beschadigingen aan de tegels om de lijm voldoende te inspecteren. Om dit af te toetsen is het aangeraden om bij eventuele renovatie werken verder onderzoek of Staalname te laten uitvoeren.

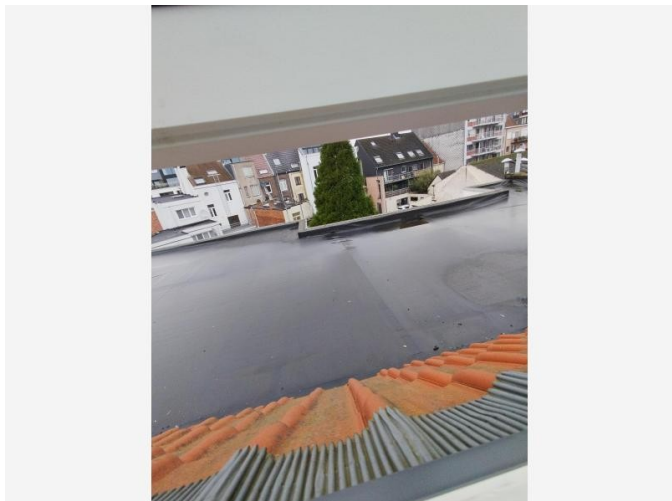
## Fiche 5: ROOFING PLAT DAK BEHOORT TOT DE GEMEENSCHAPPELIJK DELEN

Volgens het inspectieprotocol is een monsternamen van roofing verplicht om dit te identificeren als niet-asbesthoudend.

Roofing van een appartementsgebouw of garages in serie behoort tot de gemeenschappelijke delen.

De dakbedekking (roofing) zal gecontroleerd en beschreven worden in het asbestattest van de GD.

Bij werken of schade dit melden bij de gebouwbeheerder

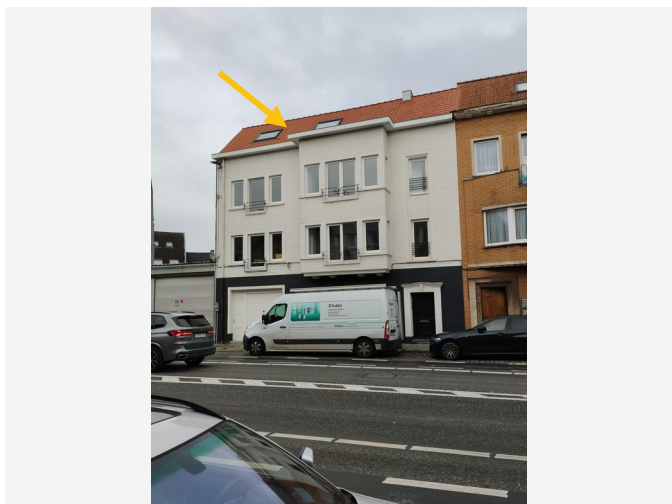
| Fiche 6: DAK APPARTEMENT..... | 21 |

Het dak met eventueel onderdak grenzen aan het inspectiegebied.

Deze behoren tot de gemeenschappelijke delen. Deze zullen beschreven/onderzocht worden in het attest van GD. Meld schade aan de gebouwbeheerder.

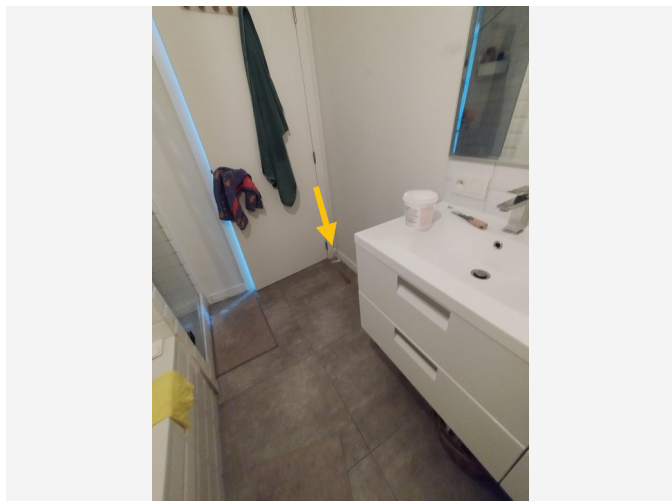
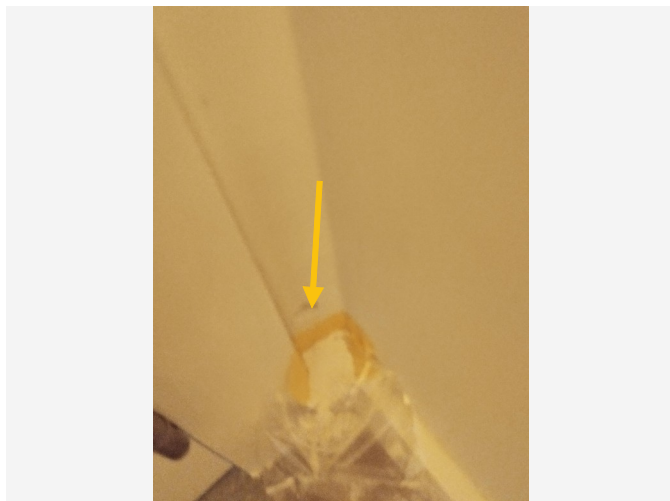
## Fiche 7: PLEISTERWERK WAND (ENKELE VALSE WANDEN)

Geen asbest

| # | Type | Referentie | Resultaat |
|---|---|---|---|
| 7.1 | Mengmonster | 001 | Geen asbest |

| Opmerking | <p>Volgens het inspectieprotocol is een monstername van het pleisterwerk verplicht om dit te identificeren als niet-asbesthoudend.</p> <p>Locatie staalnames: individuele ruimte: wc, inkom en living. / natte ruimte: badkamer / stookplaats: niet aanwezig / traphal: niet aanwezig</p> <p>De vermelde oppervlaktes en volumes betreffen een beredeneerde schatting. Er worden geen rechten verleend aan deze oppervlaktes/volumes. De dikte is een schatting die voorkomt uit de monsterplaatsen en is daarom niet altijd representatief. Er bevinden zich enkele valse wanden. Het is niet duidelijk of er pleisterwerk aanwezig is achter deze valse wanden, het is aangewezen om bijkomend onderzoek uit te voeren bij werken.</p> |

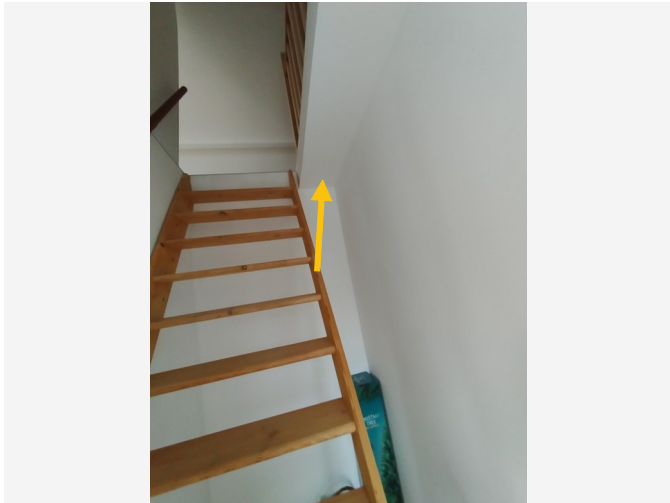
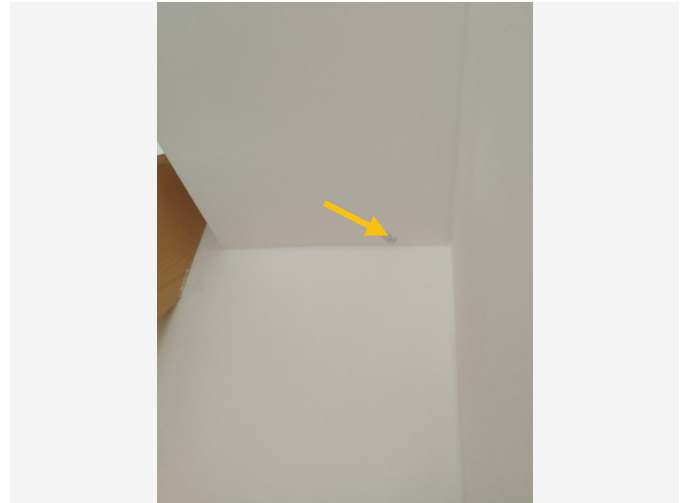
## Fiche 8: PLEISTER PLAFOND (ENKELE VALSE PLAFONDS)

Geen asbest

| # | Type | Referentie | Resultaat |
|---|---|---|---|
| 8.1 | Mengmonster | 002 | Geen asbest |

| Opmerking | <p>Volgens het inspectieprotocol is een monstername van het pleisterwerk verplicht om dit te identificeren als niet-asbesthoudend.</p> <p>Locatie staalnames: individuele ruimte: .wc appartement +2./ natte ruimte: badkamer +2/ stookplaats: appartement +2/ traphal: appartement +2</p> <p>De vermelde oppervlaktes en volumes betreffen een beredeneerde schatting. Er worden geen rechten verleend aan deze oppervlaktes/volumes. De dikte is een schatting die voorkomt uit de monsterplaatsen en is daarom niet altijd representatief. Enkele plafonds zijn afgewerkt met valse plafonds in plaatmateriaal. Het is niet duidelijk of er pleisterwerk aanwezig is achter deze valse plafonds, het is aangewezen om bijkomend onderzoek uit te voeren bij werken.</p> |
