Asbestinventarisatetest

Derbystraat 86, 9051 Gent

Attestnummer : **20241125-000384.000**

Uitgegeven op : **25.11.2024**

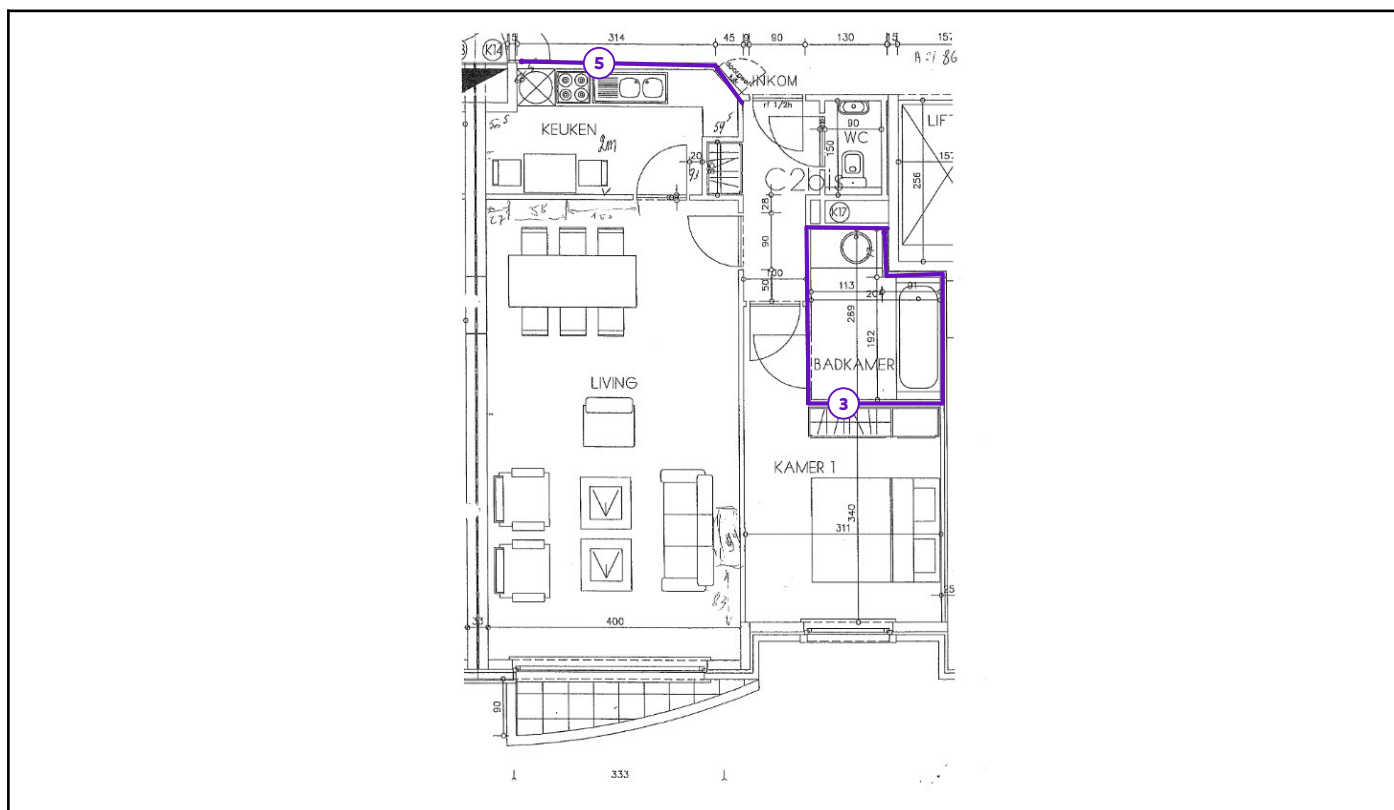
Plan 1.1: Grondplan

Beschrijving	Type	Actie
3. Smeerlaag achter de faïencetegel badkamer	Advies	-
5. Smeerlaag achter de faïencetegel keuken	Advies	-

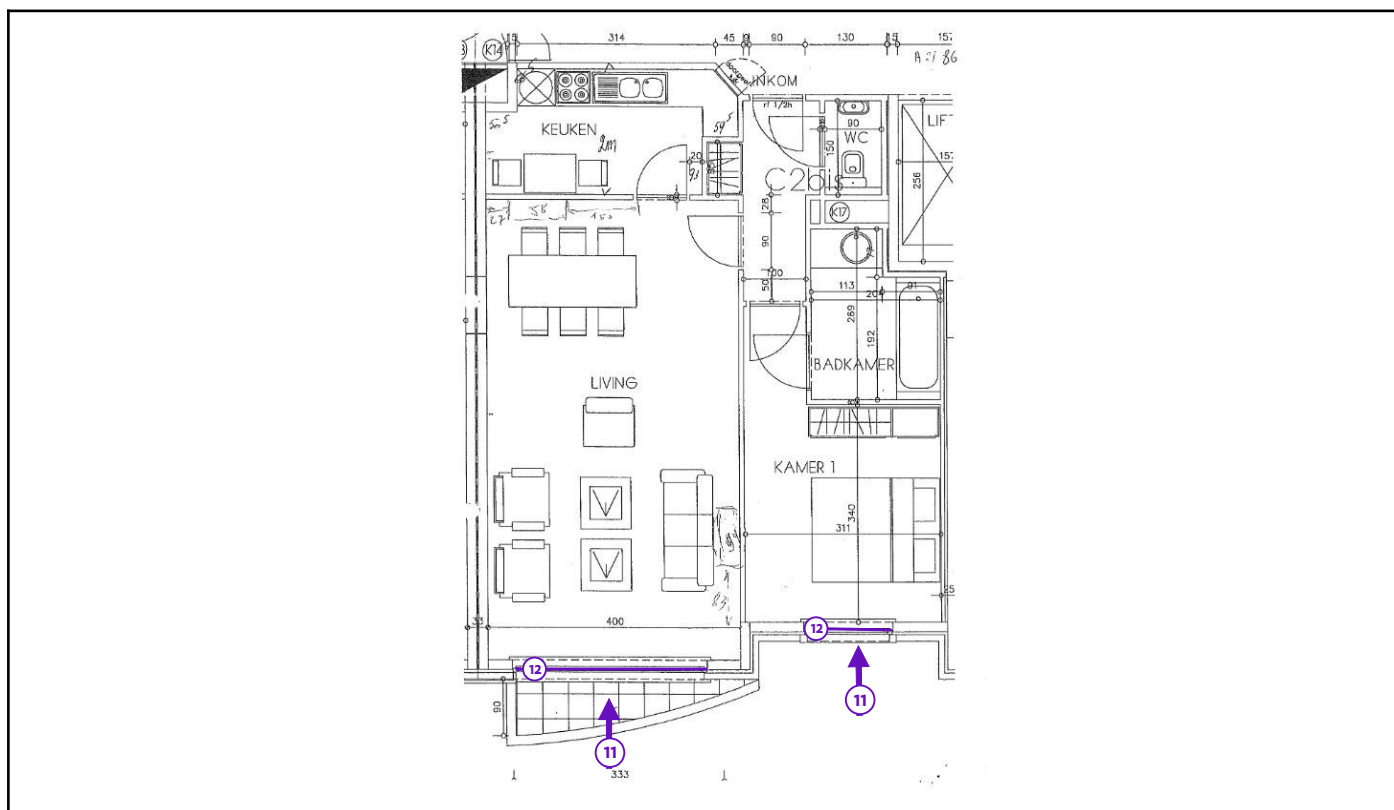
Plan 1.2: Grondplan

Beschrijving	Type	Actie
11. Kitwerk tussen buitenparement en schrijnwerk	Advies	-
12. Kitwerk binnenzijde tussen schrijnwerk en glas	Advies	-

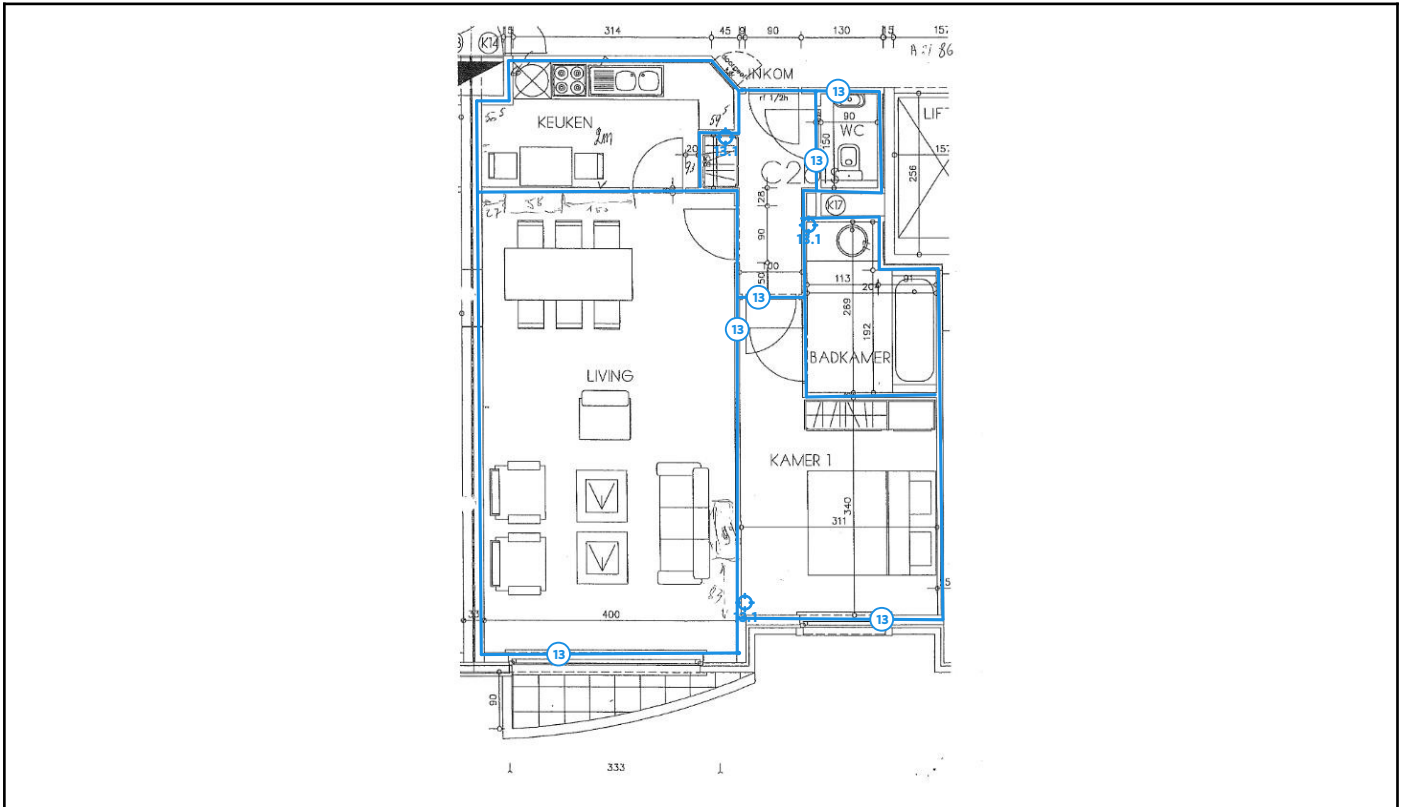
Plan 1.3: Grondplan

Beschrijving	Type	Actie
13. Pleisterwerk muren	Geen asbest	-
13.1 Code: A - 1	Mengmonster	-

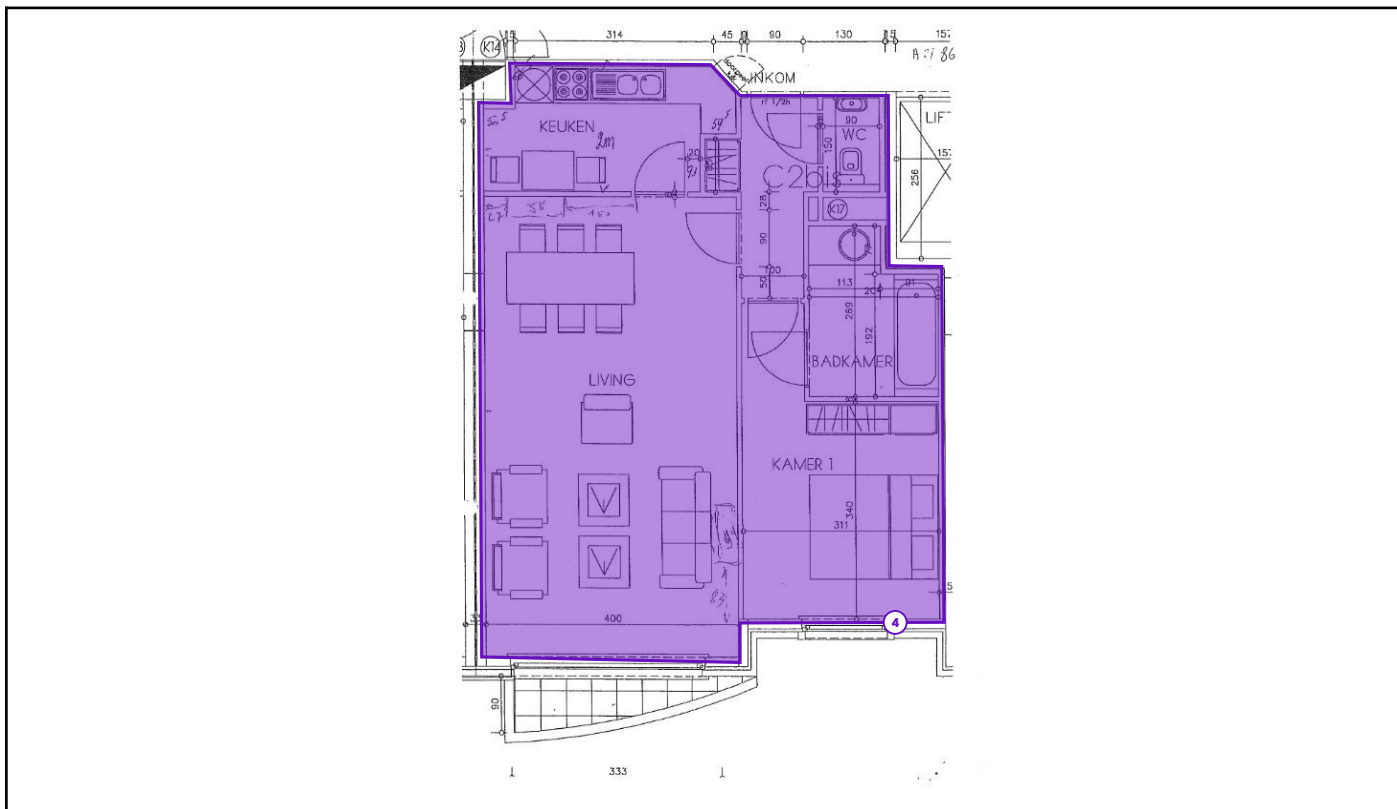
Plan 1.4: Grondplan

Beschrijving	Type	Actie
4. Valse plafonden in gyproc	Advies	-

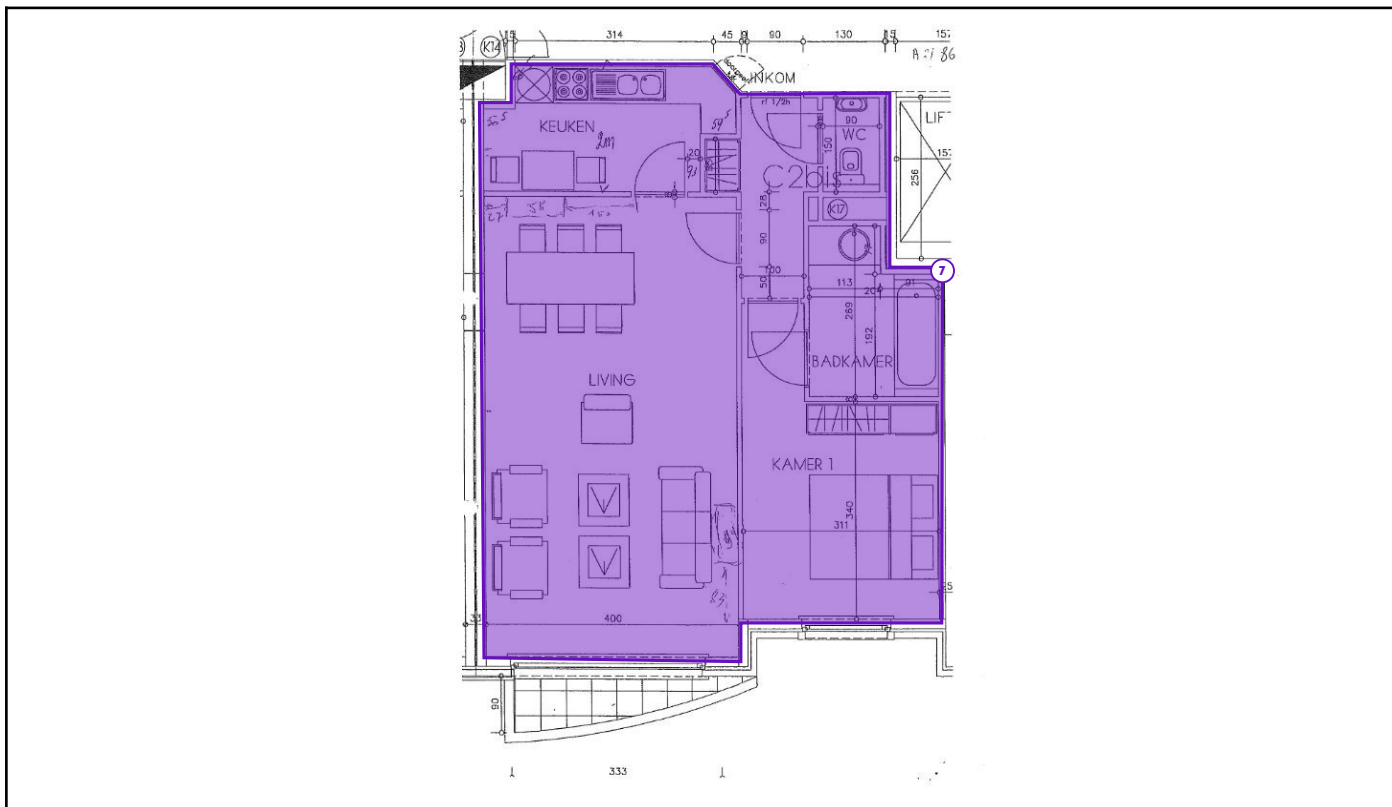
Plan 1.5: Grondplan

Beschrijving	Type	Actie
7. Vloeren zijn niet asbestverdacht	Advies	-

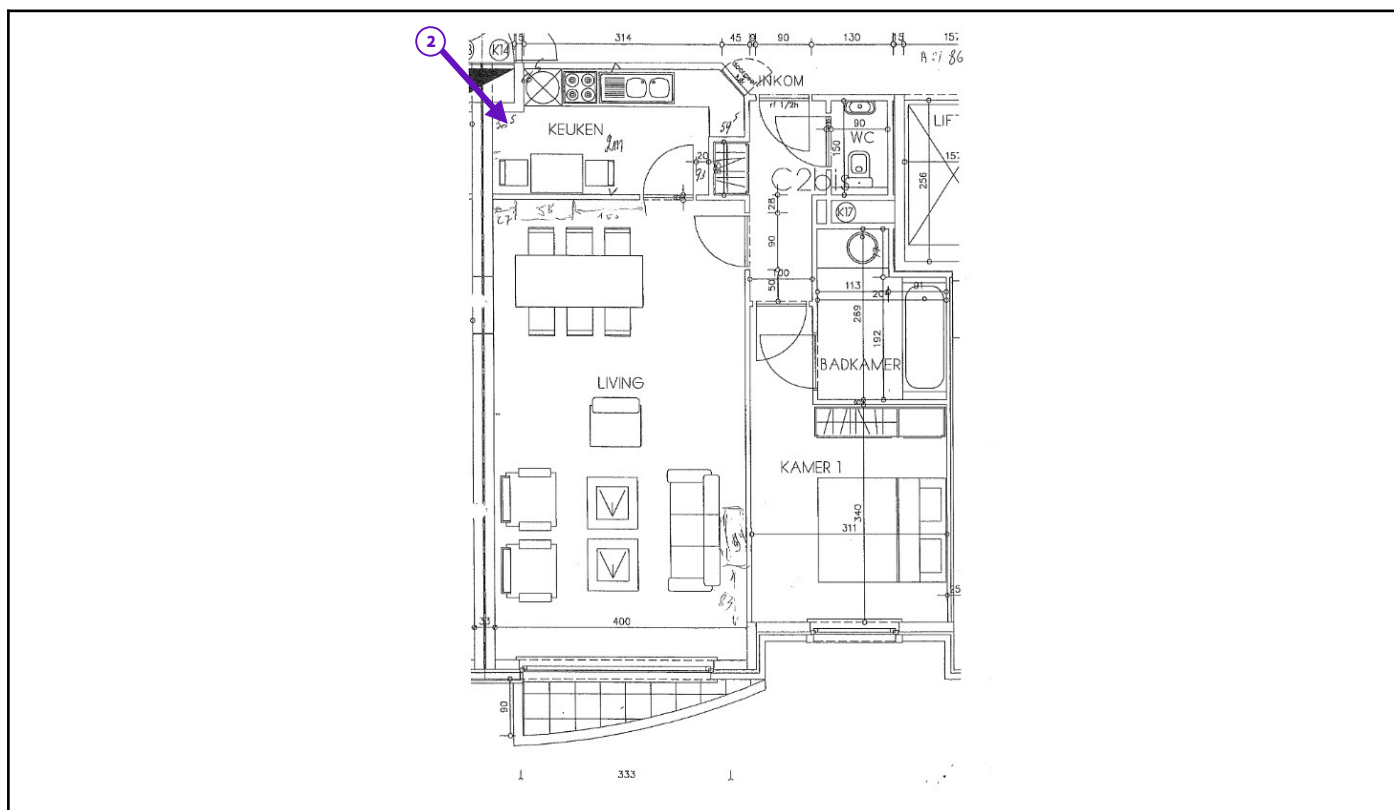
Plan 1.7: Grondplan

Beschrijving	Type	Actie
2. Elektrische infrastructuur is niet asbestverdacht	Advies	-

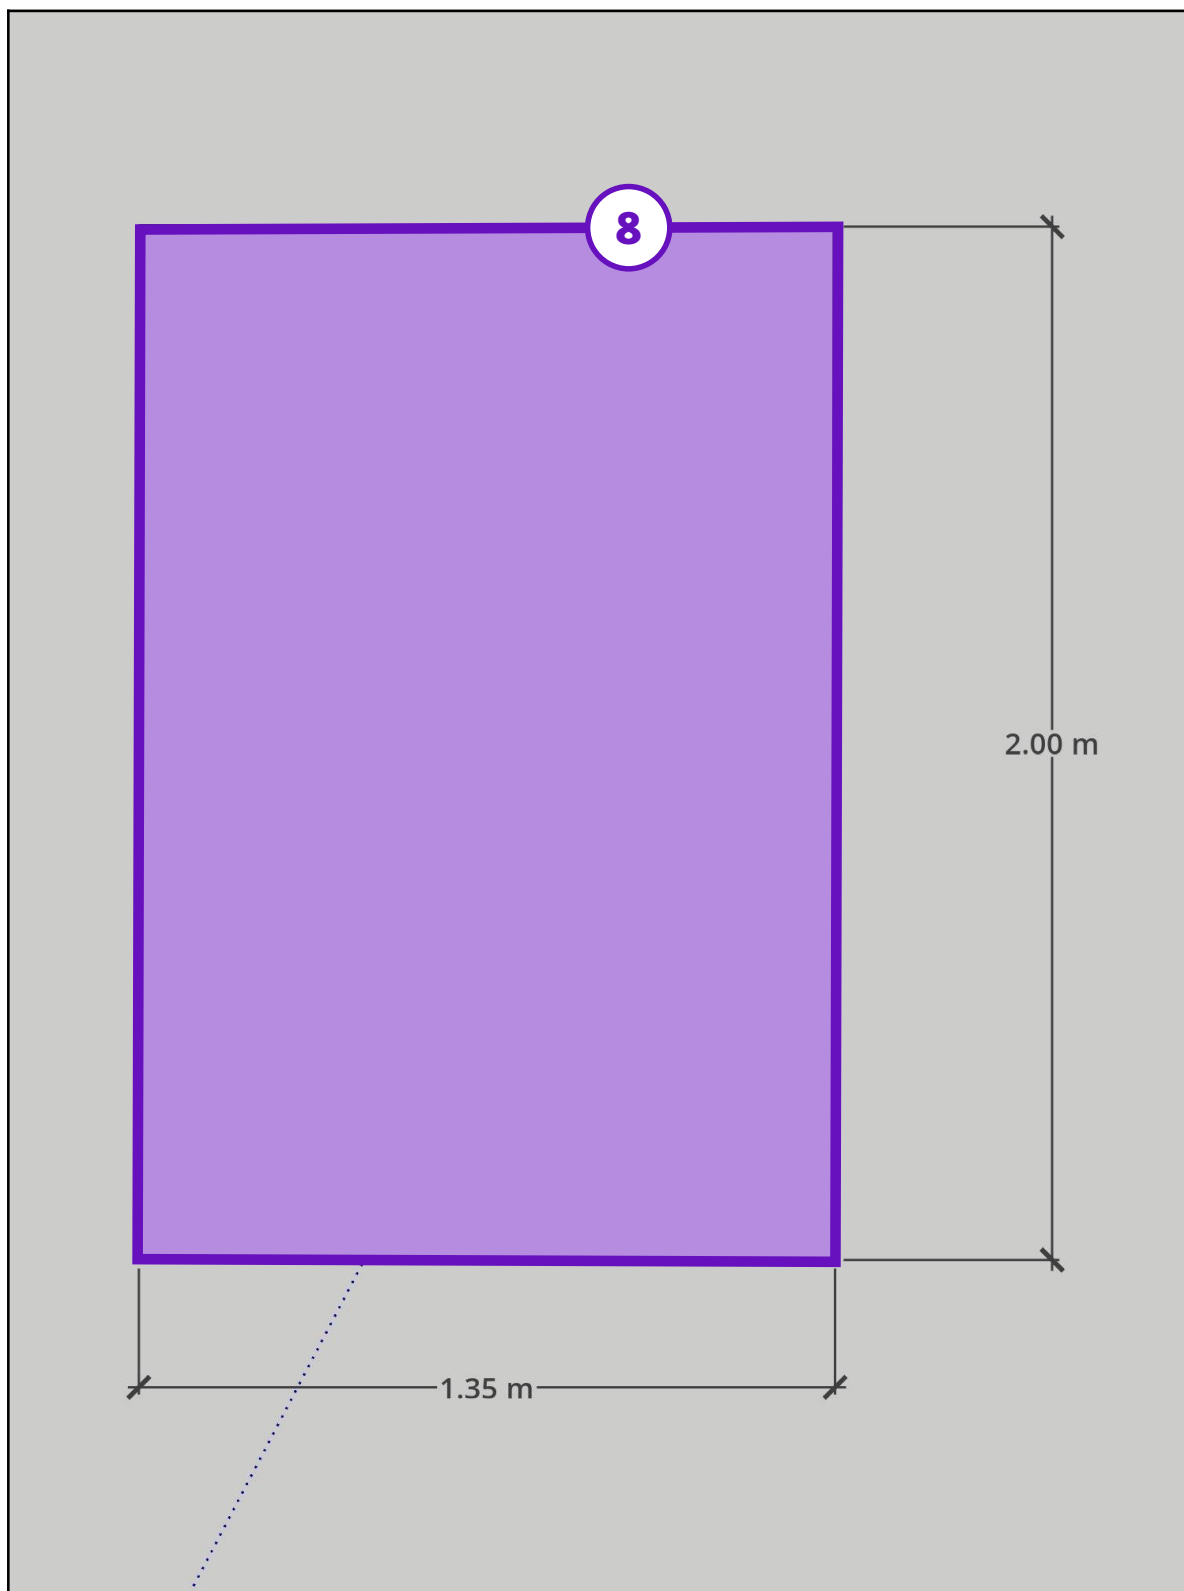
Plan 1.10: Kelder

8. Geen pleisterwerken kelderberging	Advies	-
--------------------------------------	--------	---

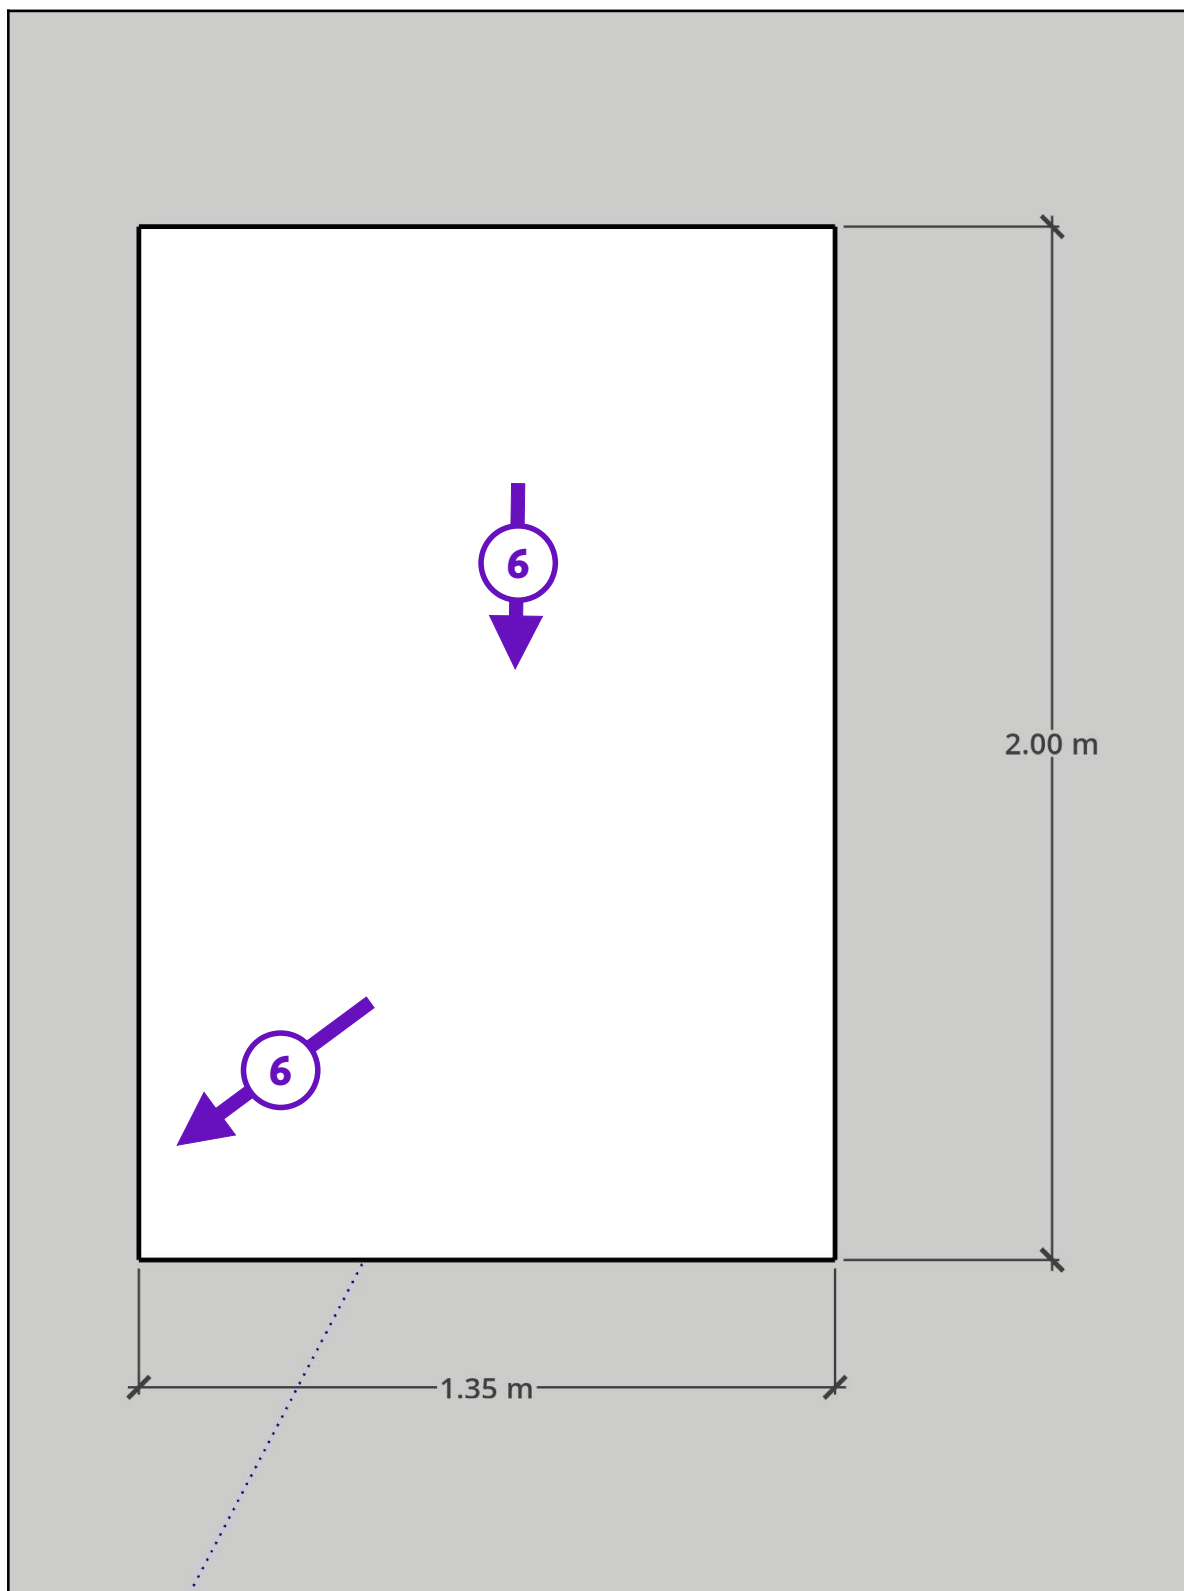
Plan 1.11: Kelder

6. Elektrische infrastructuur in kelderberging in kunststof	Advies	-
---	--------	---

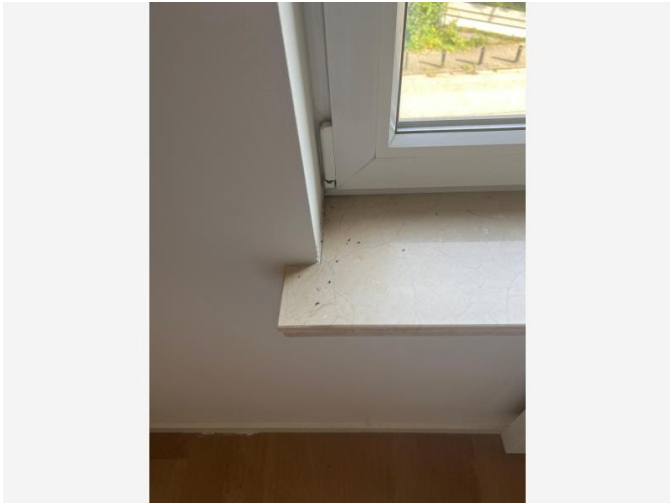
De vensterbanken langs binnenzijde zijn niet asbestverdacht.

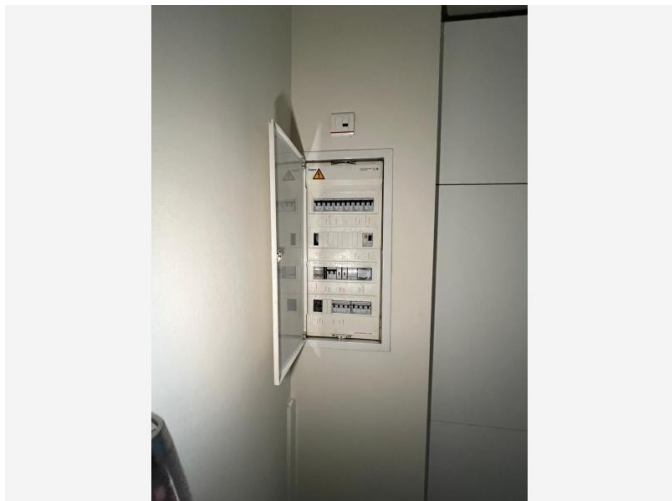
Fiche 2: Elektrische infrastructuur is niet asbestverdacht

De elektrische infrastructuur is niet asbestverdacht.

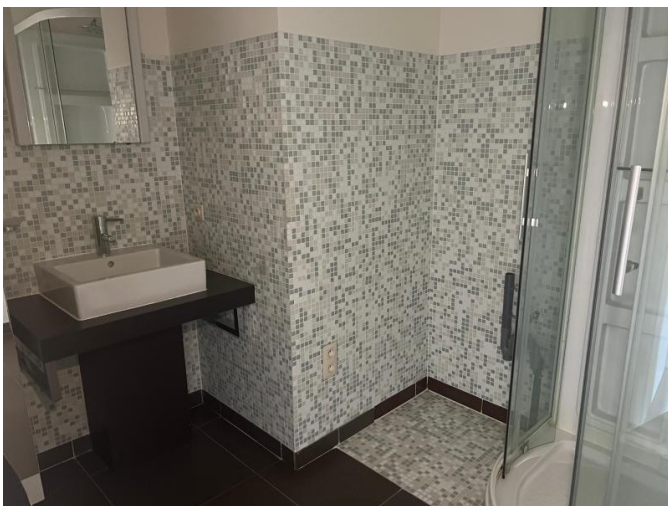
De smeerlaag achter de faïencetegel van de badkamer is niet zichtbaar. Deze kon tijdens het plaatsbezoek niet worden geanalyseerd. Wees voorzichtig indien deze zwart zou zijn, dit kan onder andere wijzen op asbest.

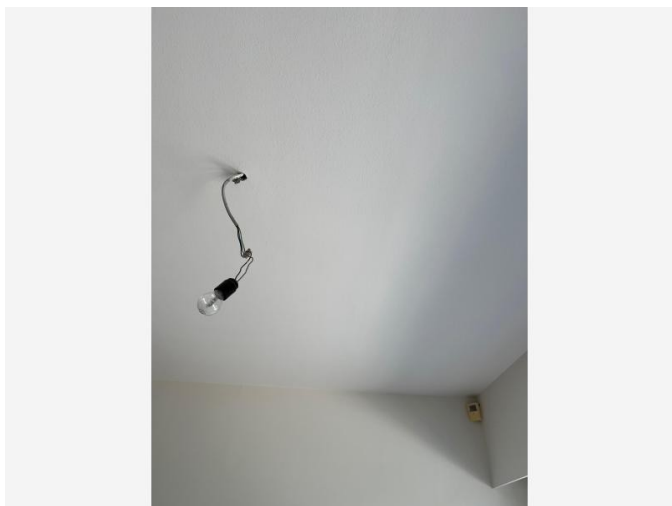
Er is geen pleisterwerk op het plafond zichtbaar/aanwezig. Wees voorzichtig indien er achter de valse plafonden toch pleisterwerk aanwezig is want deze werd niet geanalyseerd.

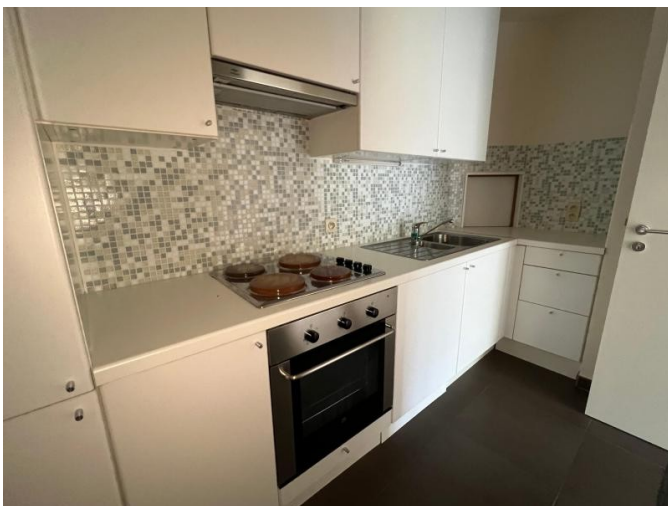
De smeerlaag achter de faïencetegel van de keuken is niet zichtbaar. Deze kon tijdens het plaatsbezoek niet worden geanalyseerd. Wees voorzichtig indien deze zwart zou zijn, dit kan onder andere wijzen op asbest.

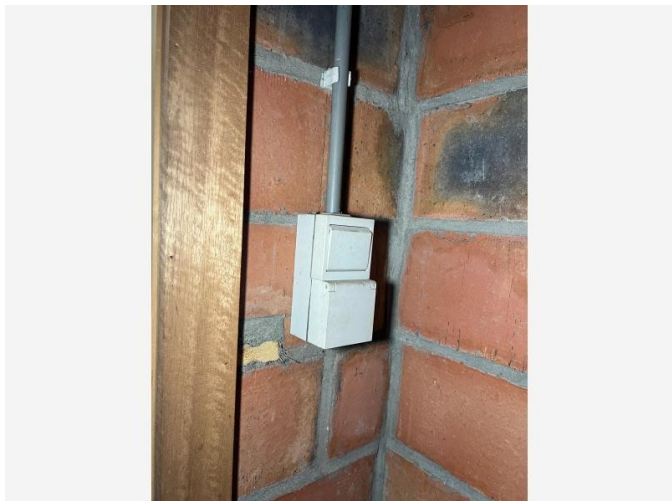
Fiche 6: Elektrische infrastructuur in kelderberging in kunststof

De elektrische infrastructuur namelijk de schakelaar en het lichtpunt is in kunststof en dus niet-asbestverdacht.

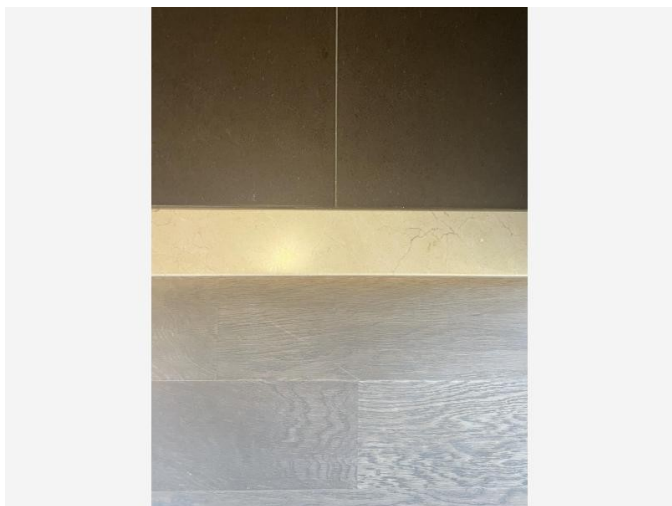
De vloeren zijn niet asbestverdacht.

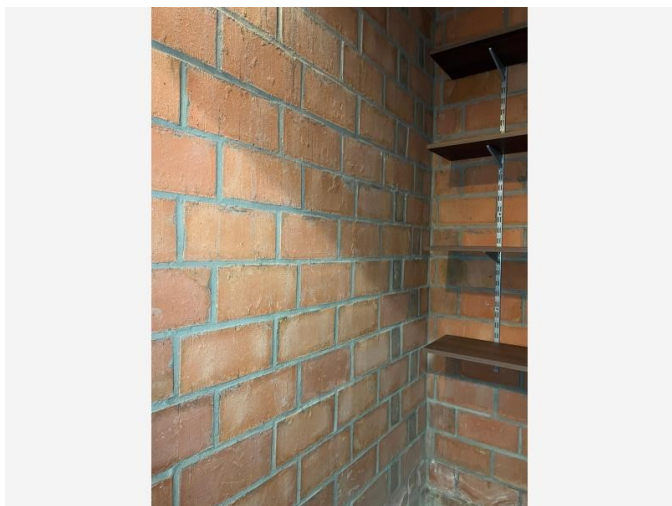
Er zijn geen pleisterwerken ter hoogte van de kelderberging. Hier kan dus ook geen asbest in aanwezig zijn.

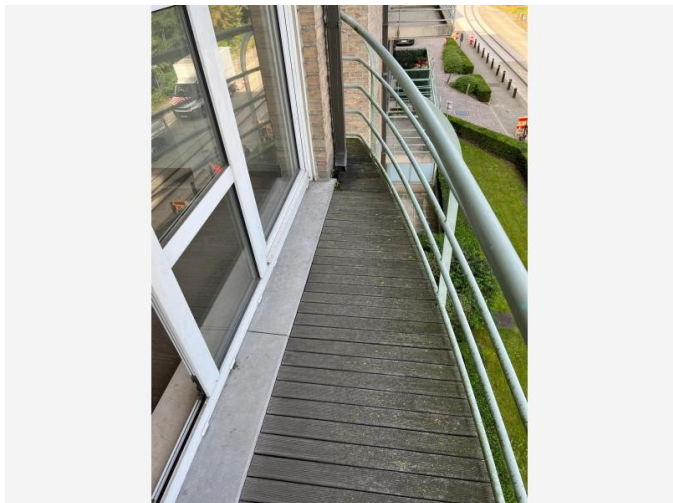
Fiche 9: Balkon bevat geen asbestverdachte materialen

Het balkon vooraan bevat geen asbestverdachte materialen.

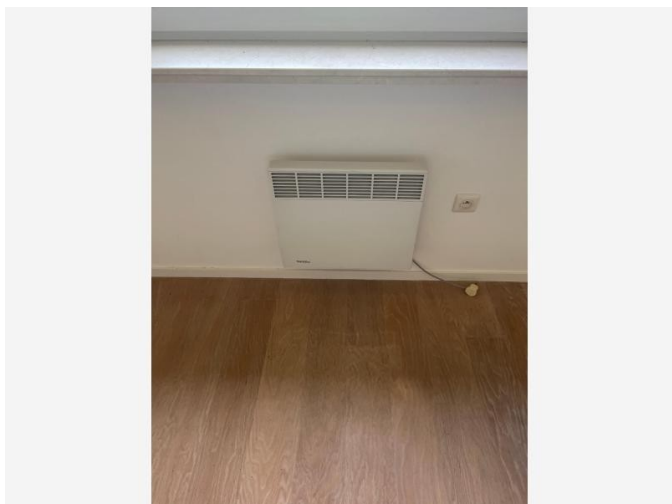
De elektrische decentrale vuurtjes zijn niet asbestverdacht.

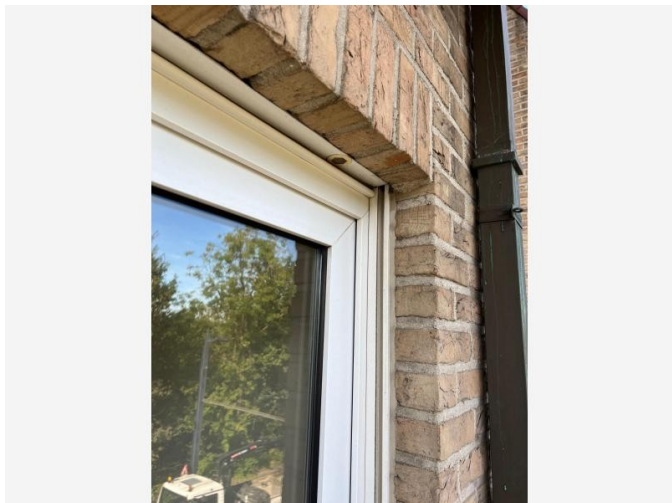
Fiche 11: Kitwerk tussen buitenparement en schrijnwerk

Het kitwerk tussen het buitenparement en het schrijnwerk is niet asbestverdacht.

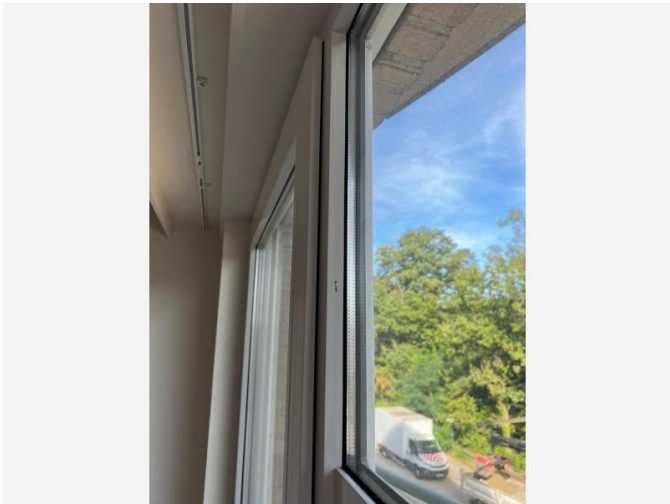
Fiche 12: Kitwerk binnenzijde tussen schrijnwerk en glas

Het kitwerk tussen het schrijnwerk en het glas is niet asbestverdacht.

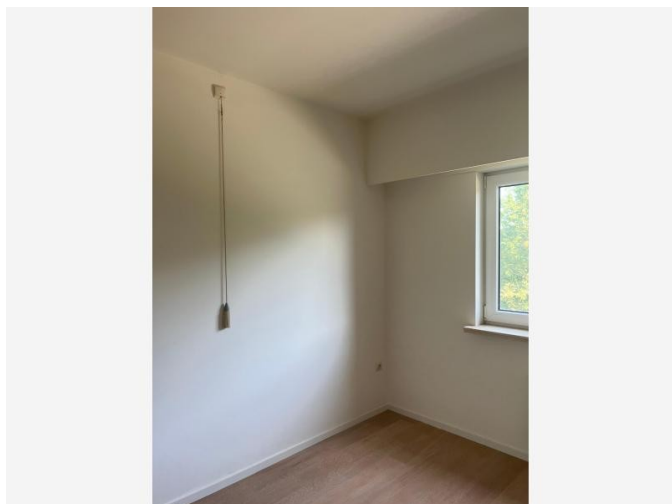
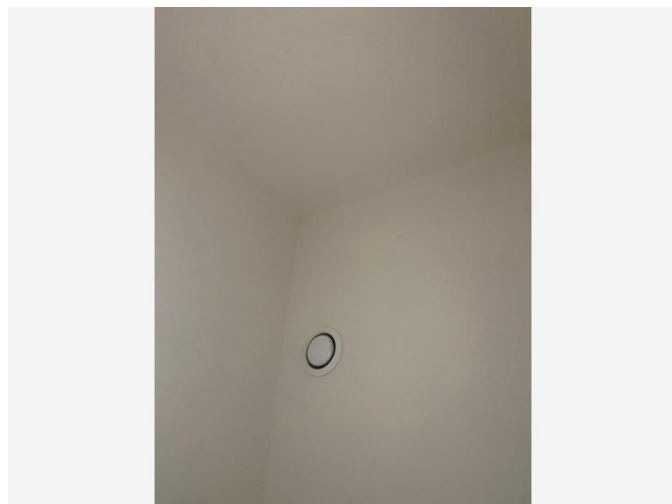
Fiche 13: Pleisterwerk muren

Geen asbest

#	Type	Referentie	Resultaat
13.1	Mengmonster	A - 1	Geen asbest
