# Asbestattesten

## Biezenstuk 34

# Asbestinventarisatetest

Biezenstuk 34, 9000 Gent

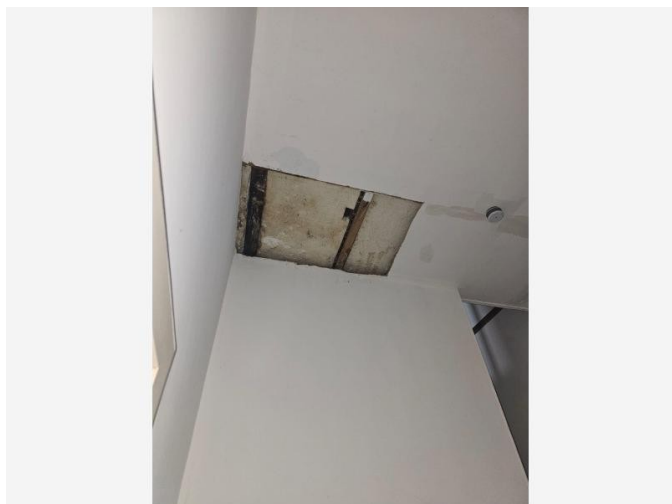
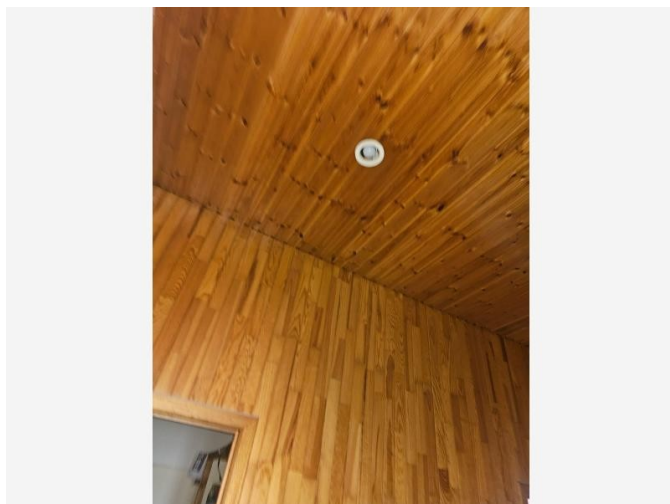
### Informatie over een materiaal dat de asbestdeskundige niet kan waarnemen of vaststellen

| Basis voor advies | Beoordeling op basis van expertise met een vaststelling door de asbestdeskundige. |

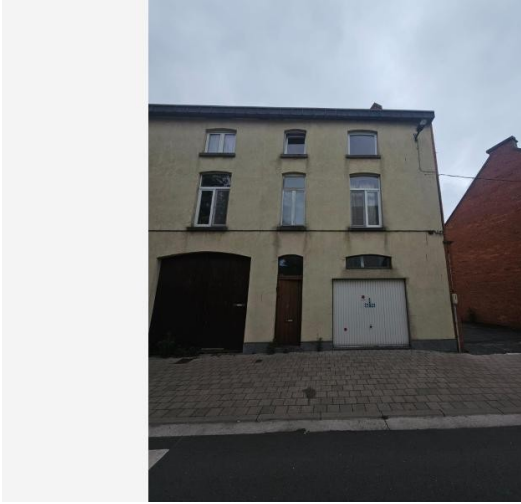
## Fiche 2: Crepi voorgevel (extrapolatie)

Geen asbest

| Beschrijving | Crepi voorgevel (extrapolatie) |
| Bindmiddel van materiaal | Gips - kalk |
| Gebondenheid op basis van bindmiddel | Niet-hechtgebonden |

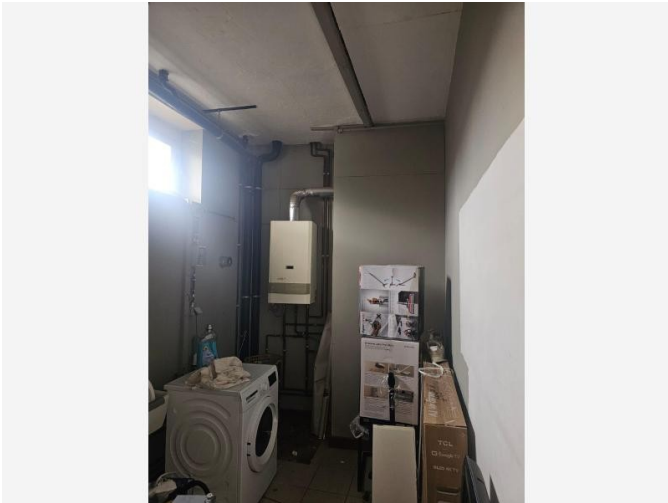
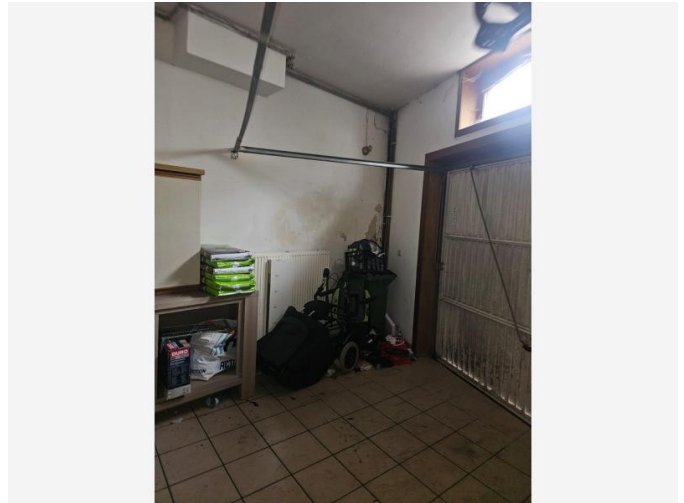
## Fiche 3: Pleisterwerk muren (extrapolatie)

Geen asbest

| Beschrijving | Pleisterwerk muren (extrapolatie) |
| Bindmiddel van materiaal | Gips - kalk |
| Gebondenheid op basis van bindmiddel | Niet-hechtgebonden |

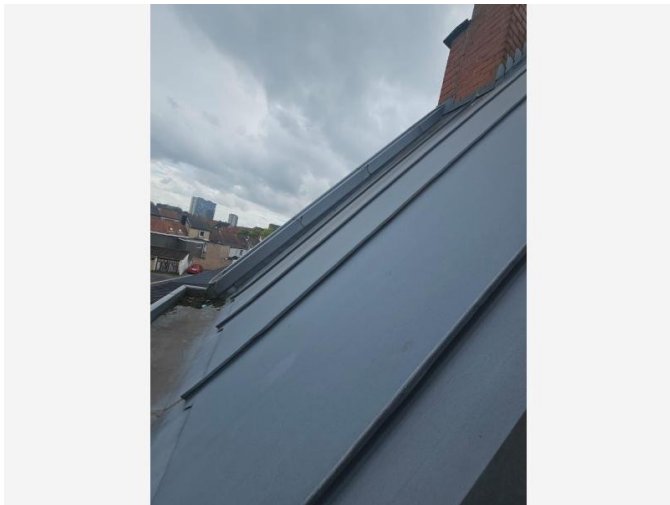
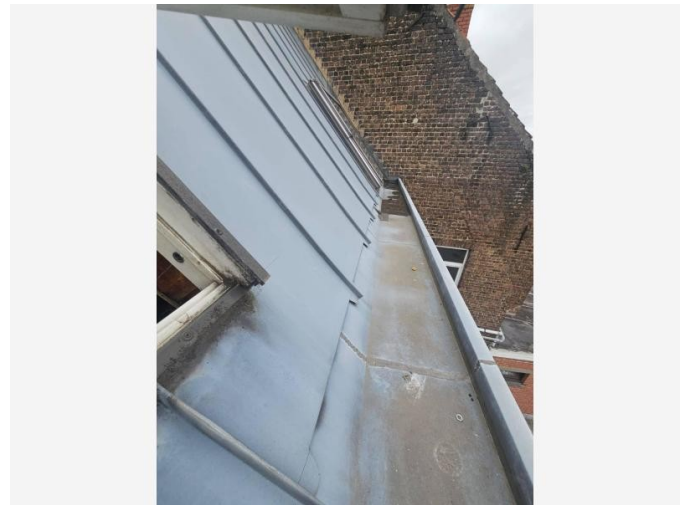
### Fiche 4: Dakbedekking: niet asbestverdacht

| Beschrijving | Notitie | Terug te vinden op plannen |
|---|---|---|
| Fiche 4: Dakbedekking: niet asbestverdacht | - | - |

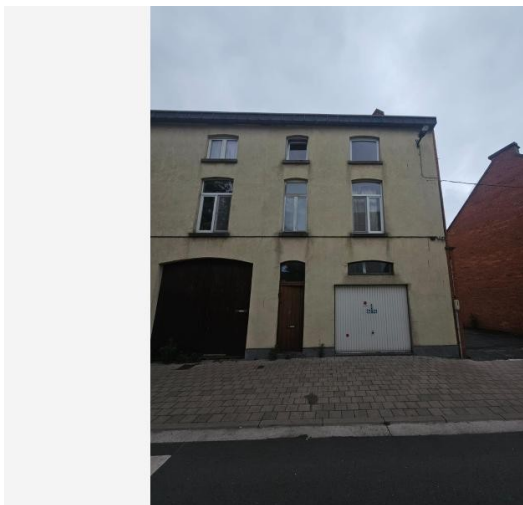
### Fiche 5: Materialen van rookgaskanalen: Niet waarneembaar of vast te stellen

| Beschrijving | Notitie | Terug te vinden op plannen |
|---|---|---|
| Fiche 5: Materialen van rookgaskanalen: Niet waarneembaar of vast te stellen | - | - |

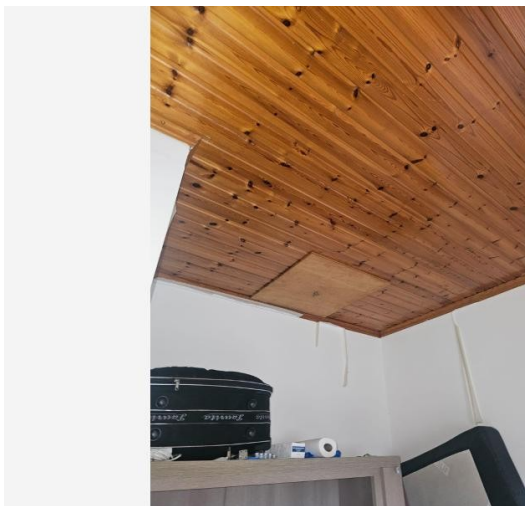
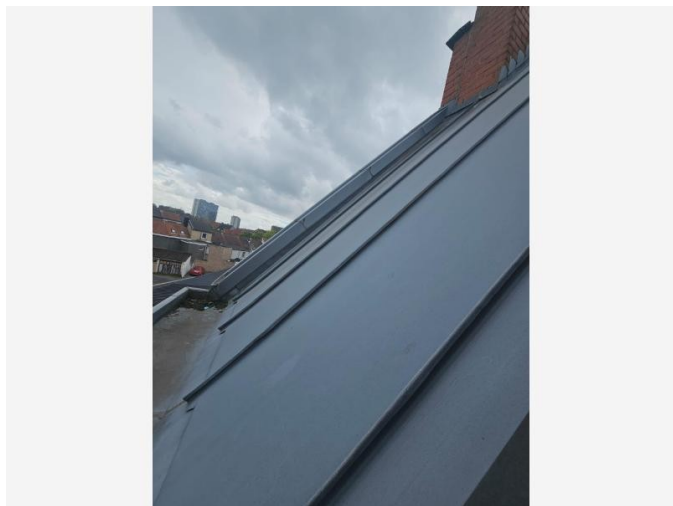
## Fiche 6: Onderdak niet inspecteerbaar

| Beschrijving | Notitie | Terug te vinden op plannen |
|---|---|---|
| Fiche 6: Onderdak niet inspecteerbaar | Het is niet mogelijk om het onderdak te onderzoeken. Dak is langs binnen afgesloten. | Plan 1.7: Dak |

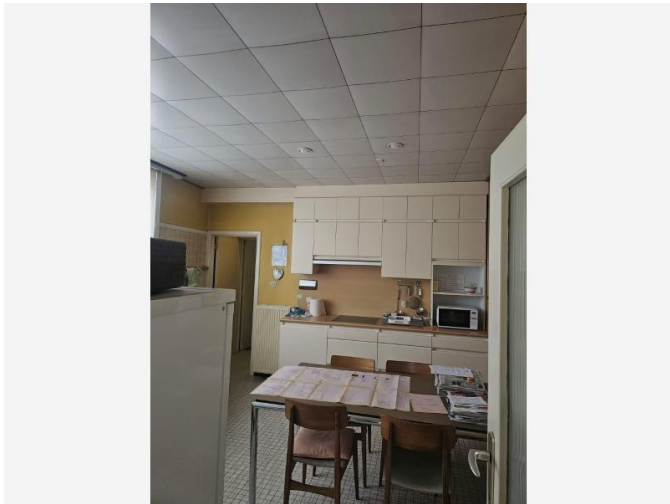
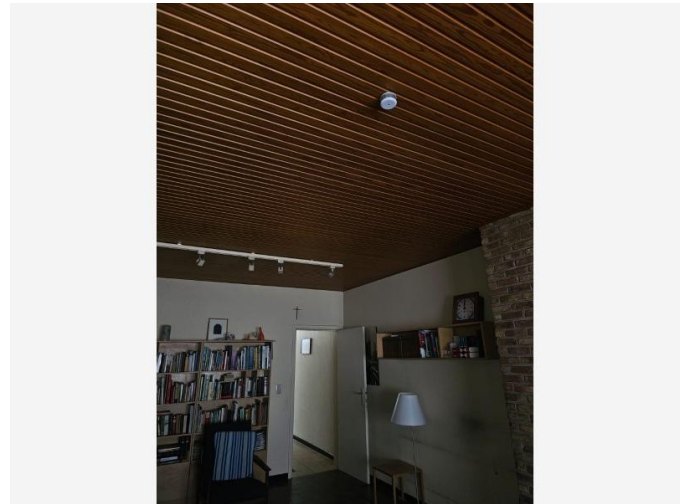
## Fiche 5: Verlaagde plafonds: gipskarton/pvc/planchetten

Advies

### Informatie over een materiaal dat de asbestdeskundige niet kan waarnemen of vaststellen

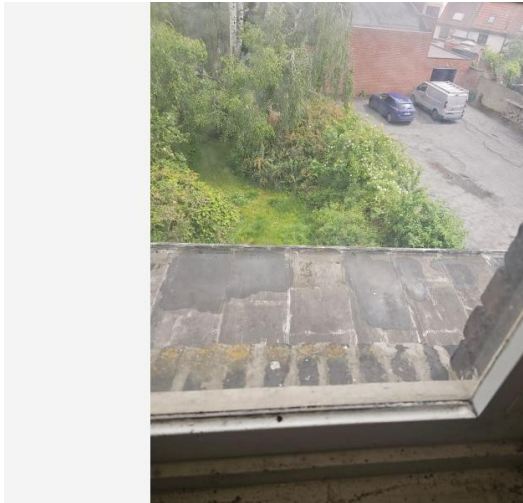
## Fiche 6: Roofing dakbedekking

Geen asbest

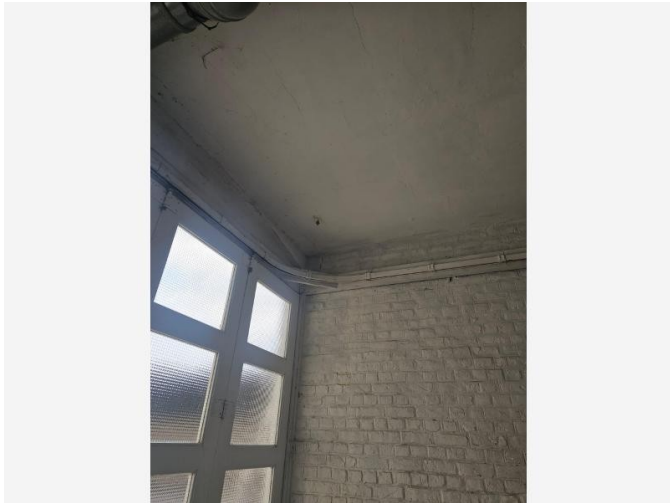
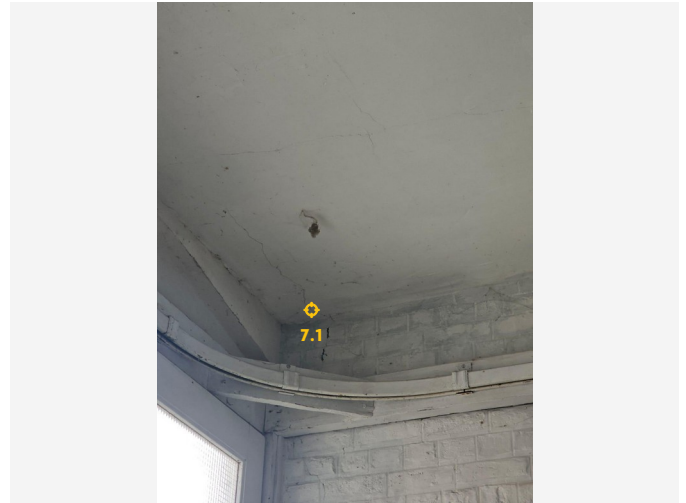
## Fiche 7: Garage: Cementering plafond

Geen asbest

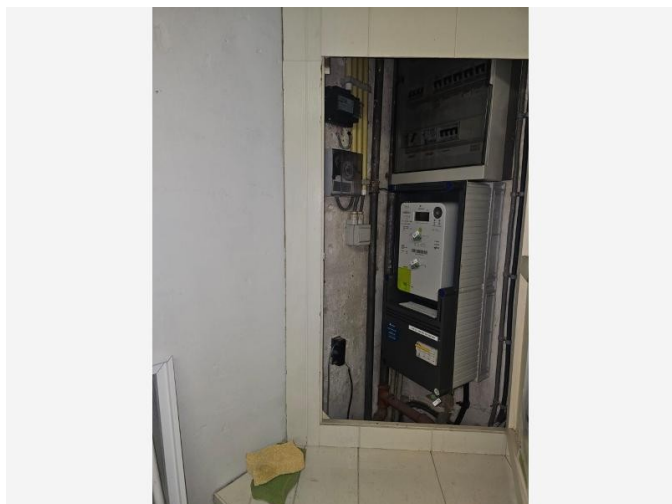
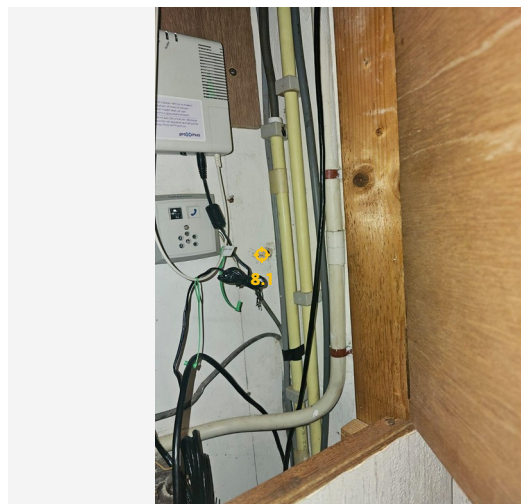
## Fiche 8: Pleisterwerk muren

Geen asbest

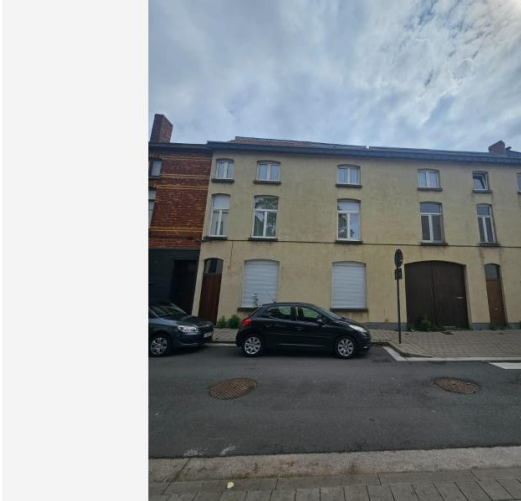
## Fiche 9: Crepi voorgevel

Geen asbest

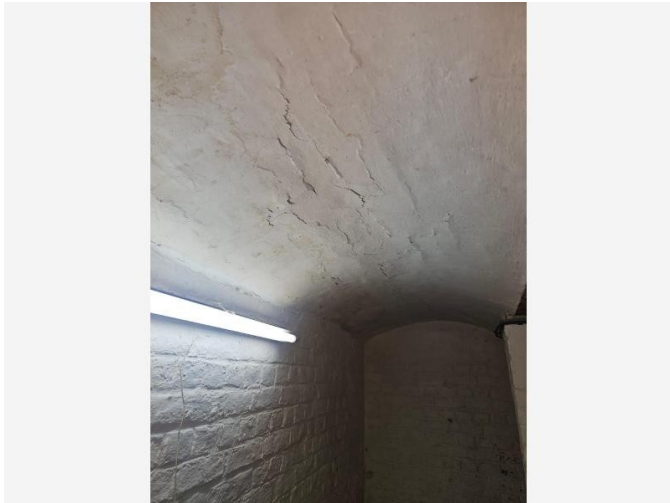
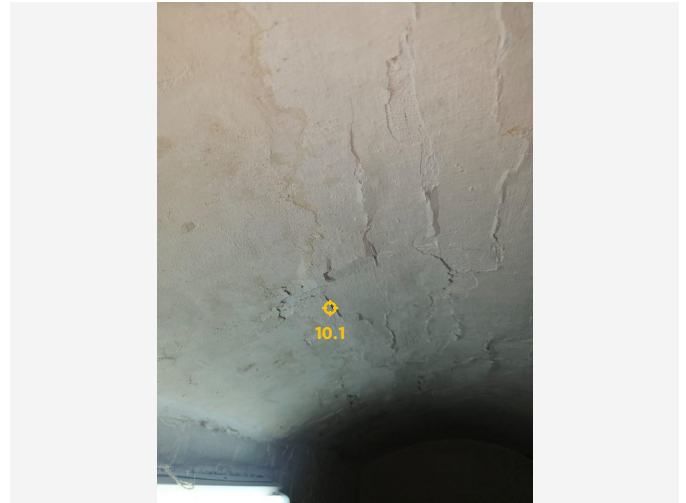
## Fiche 10: Kelder: Cementering plafond

Geen asbest

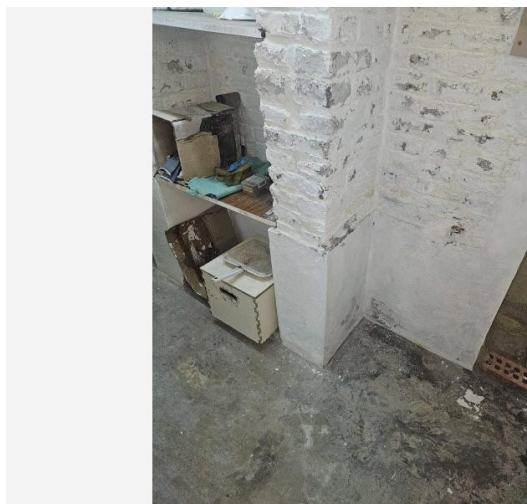
## Fiche 11: Kelder: Cementering muren

Geen asbest

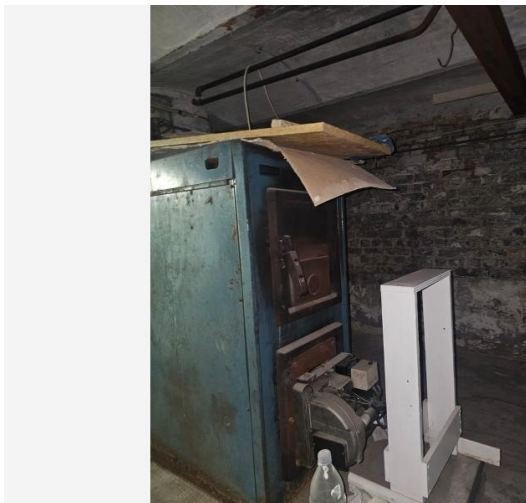
## Fiche 13: Kelder: Stookketel / Brander

| Beschrijving | Notitie | Terug te vinden op plannen |
|---|---|---|
| Fiche 13: Kelder: Stookketel / Brander | Tijdens onze inspectie hebben we geen bouwjaar kunnen achterhalen van de stookketel. Het uiterlijk van het toestel doet vermoeden dat het in gebruik is genomen voor 2001 en mogelijk tot een risicobouwjaar behoort, wat inhoudt dat er eventueel asbestverdachte toepassingen in aanwezig kunnen zijn. Het is daarom van groot belang om de techniker hiervan op de hoogte te stellen bij werkzaamheden en, indien nodig, een asbestdeskundige in te schakelen die kan meedenken over de mogelijke aanwezigheid van asbestverdachte toepassingen tijdens de werkzaamheden aan het toestel. Wij als deskundigen mogen geen toestellen demonteren om verdachte toepassingen op te sporen. | Plan 1.1: Kelder |

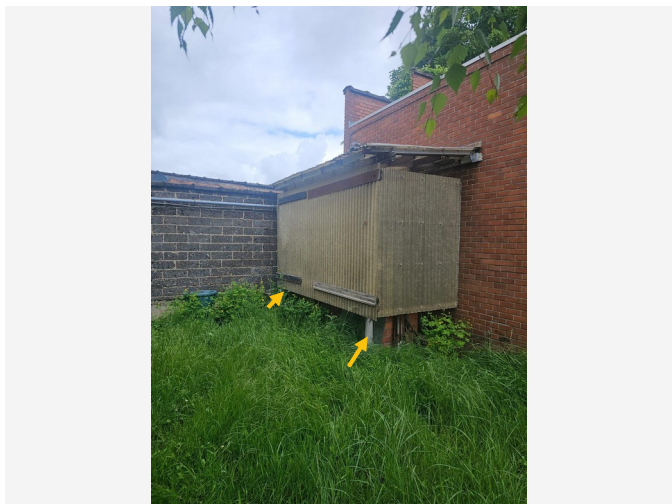
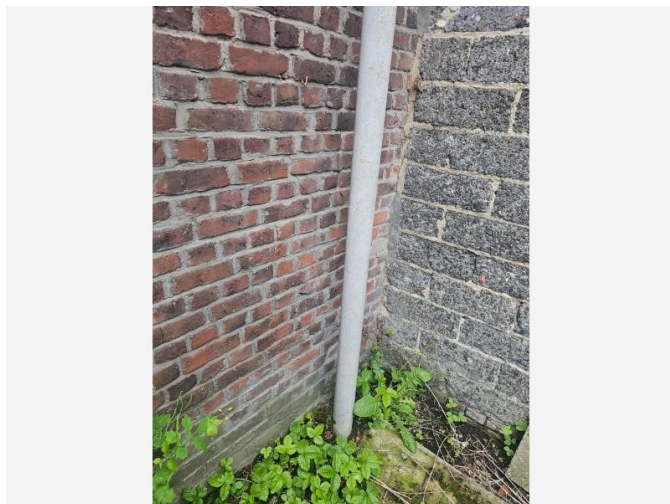
| Beschrijving | Type | Actie |
|---|---|---|
| 1. Asbest cementbuizen | Asbestmateriaal | <a href="#">Verwijderen</a> |

| Opmerking | De exacte lengte kon niet worden vastgesteld. |

- Eenvoudige handelingen: mag via doe-het-zelf of door werknemer(s) met opleidingsattest eenvoudige handelingen  
Deze toepassing mag door een aannemer die over een opleidingsattest eenvoudige handelingen beschikt of door een particulier (doe-het-zelf), verwijderd worden indien er geen verhoogd risico op vrijgave van asbestvezels (max. concentratie 0,01 vezels/cm<sup>3</sup> - CODEX Art. VI.3-54) ontstaat en de toepassing voorafgaand wordt gefixeerd/bevochtigd. De individuele elementen moeten zonder machinale werktuigen (boormachine, slijpschijf, hogedrukreiniger,) en zonder breken of gooien een voor een losgemaakt worden en dubbel en luchtdicht verpakt afgevoerd worden naar een erkend afvalpunt (recyclagepark). Daar moeten ze voorzichtig in de container voor asbestafval worden gelegd. Op het recyclagepark worden uitsluitend hechtgebonden asbestmaterialen aanvaard. Niet-hechtgebonden asbestmaterialen kunnen enkel bij een erkend asbestverwijderaar of asbestafvalverwerker worden aangeboden.

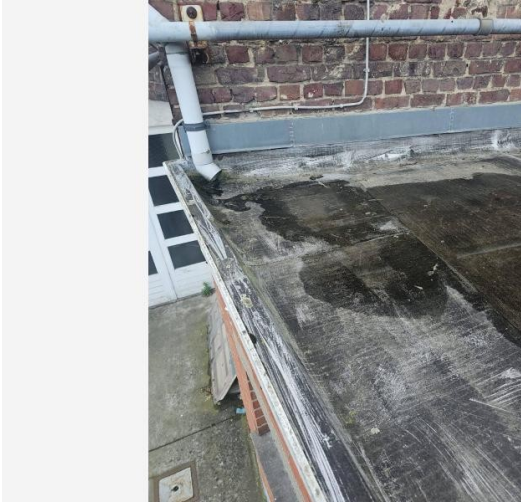
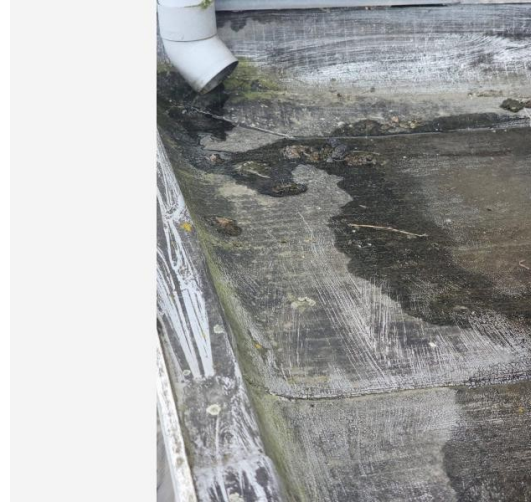
## Fiche 3: Roofing dakbedekking ( extrapolatie )

Geen asbest
