# Asbestinventarisatetest

Stationsstraat 164, 9880 Aalter

Attestnummer : 20250422-000169.000

Uitgegeven op : 22.04.2025

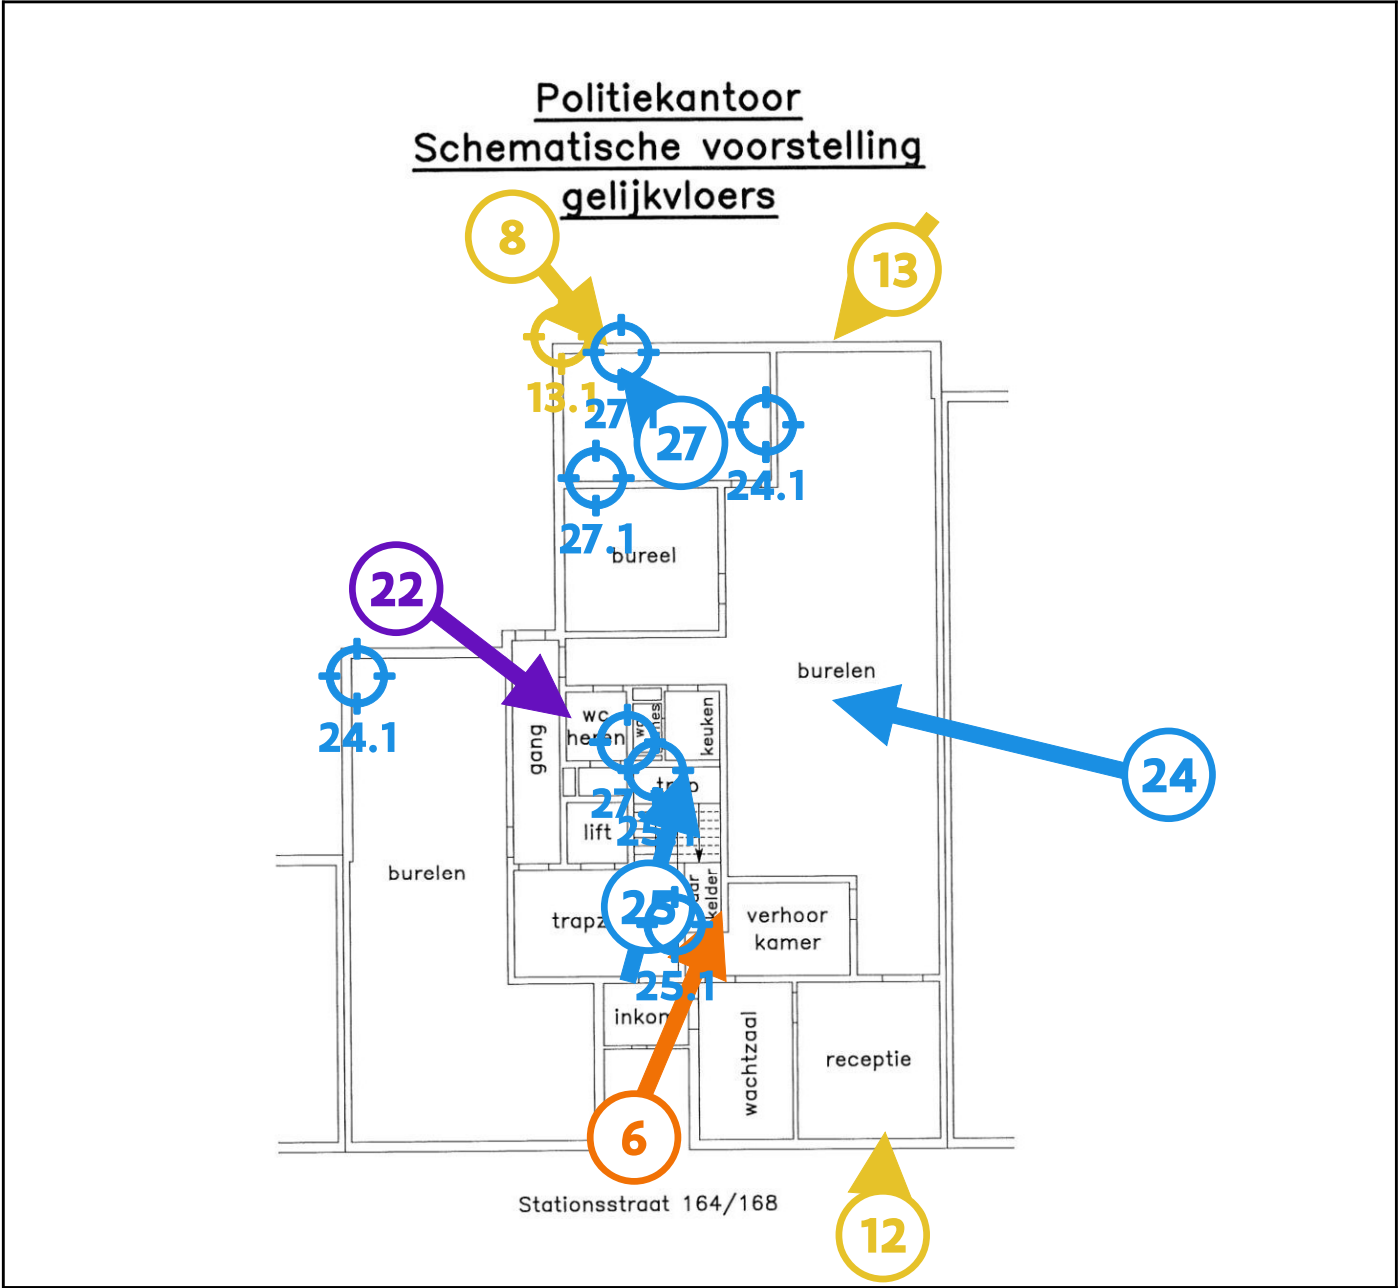
# Plan 1.1: Gelijkvloers

| Beschrijving | Type | Actie |
|---|---|---|
| 6. Meszekeringen | Asbestmateriaal | Verwijderen |
| 8. Mastiek glas/kader alu ramen buitenzijde | Asbestmateriaal | Zorgvuldig beheren |
| 12. Mastiek glas/kader alu ramen binnenzijde | Asbestmateriaal | Zorgvuldig beheren |
| 13. Mastiek gevel/schrijnwerk | Asbestmateriaal | Zorgvuldig beheren |

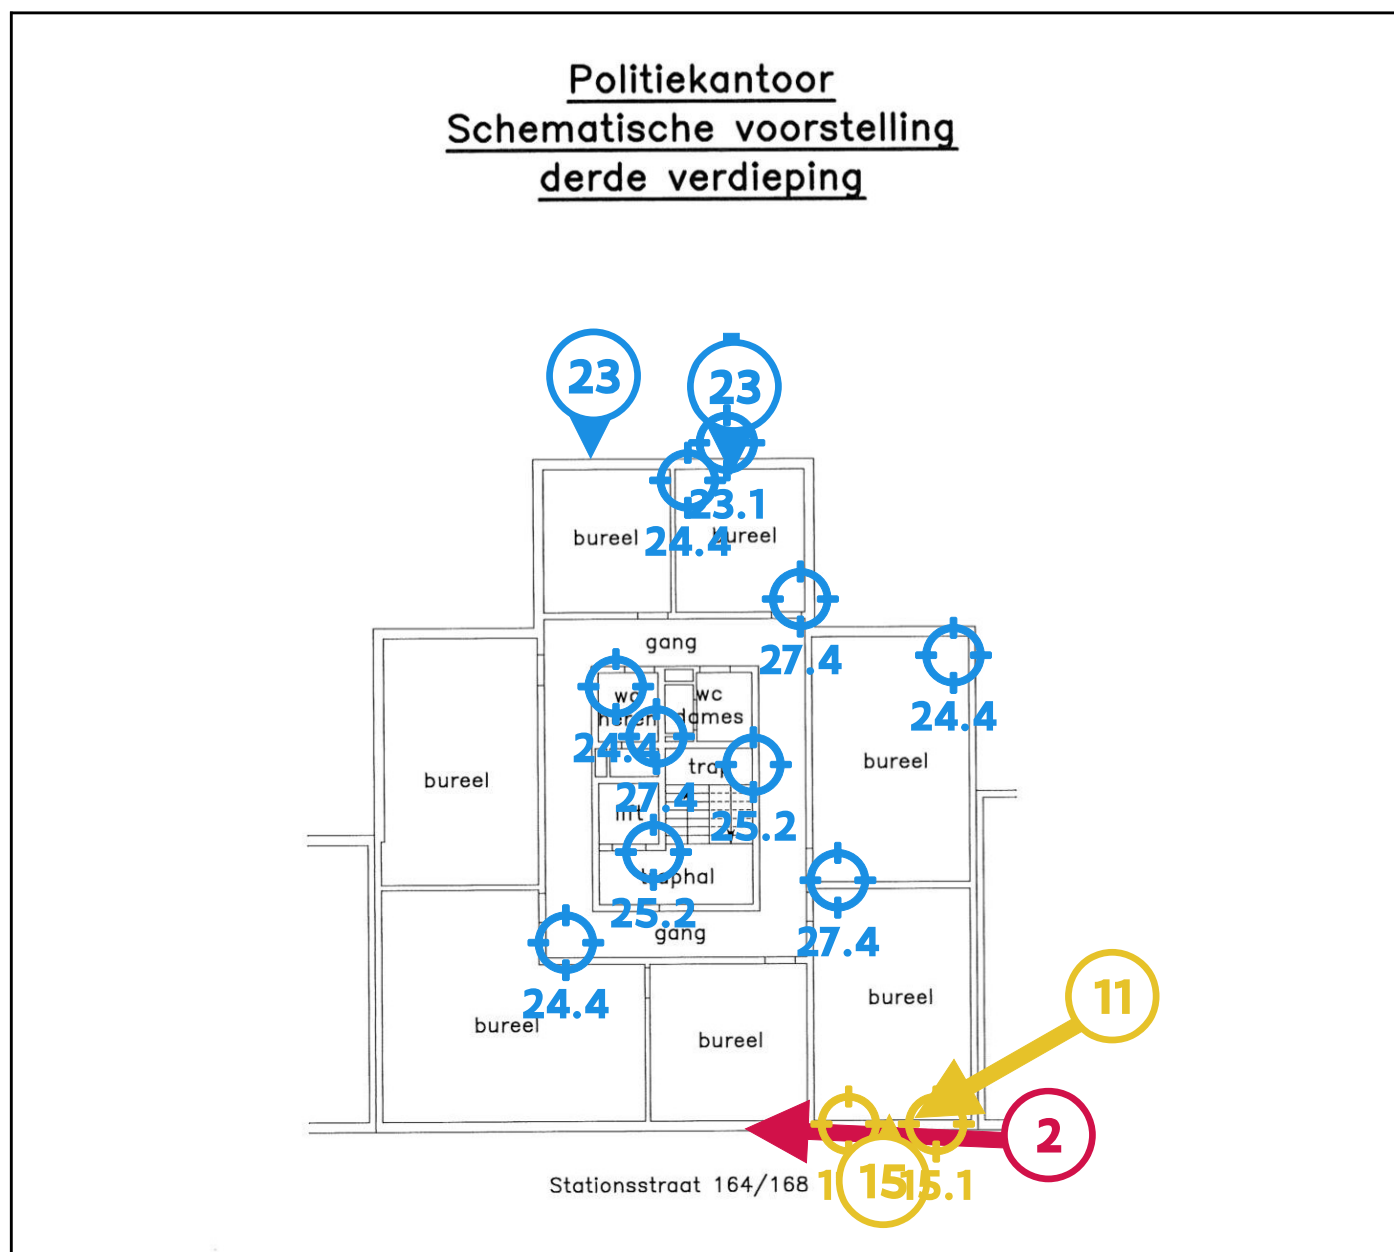
### Plan 1.4: Derde verdieping

| Beschrijving | Type | Actie |
|---|---|---|
| 2. Mos afkomstig van asbestleien hellend dak | Asbestmateriaal | Dringend verwijderen |
| 11. Mastiek glas/kader buitenzijde houten ramen | Asbestmateriaal | Zorgvuldig beheren |
| 15. Mastiek glas/kader binnenzijde houten ramen | Asbestmateriaal | Zorgvuldig beheren |

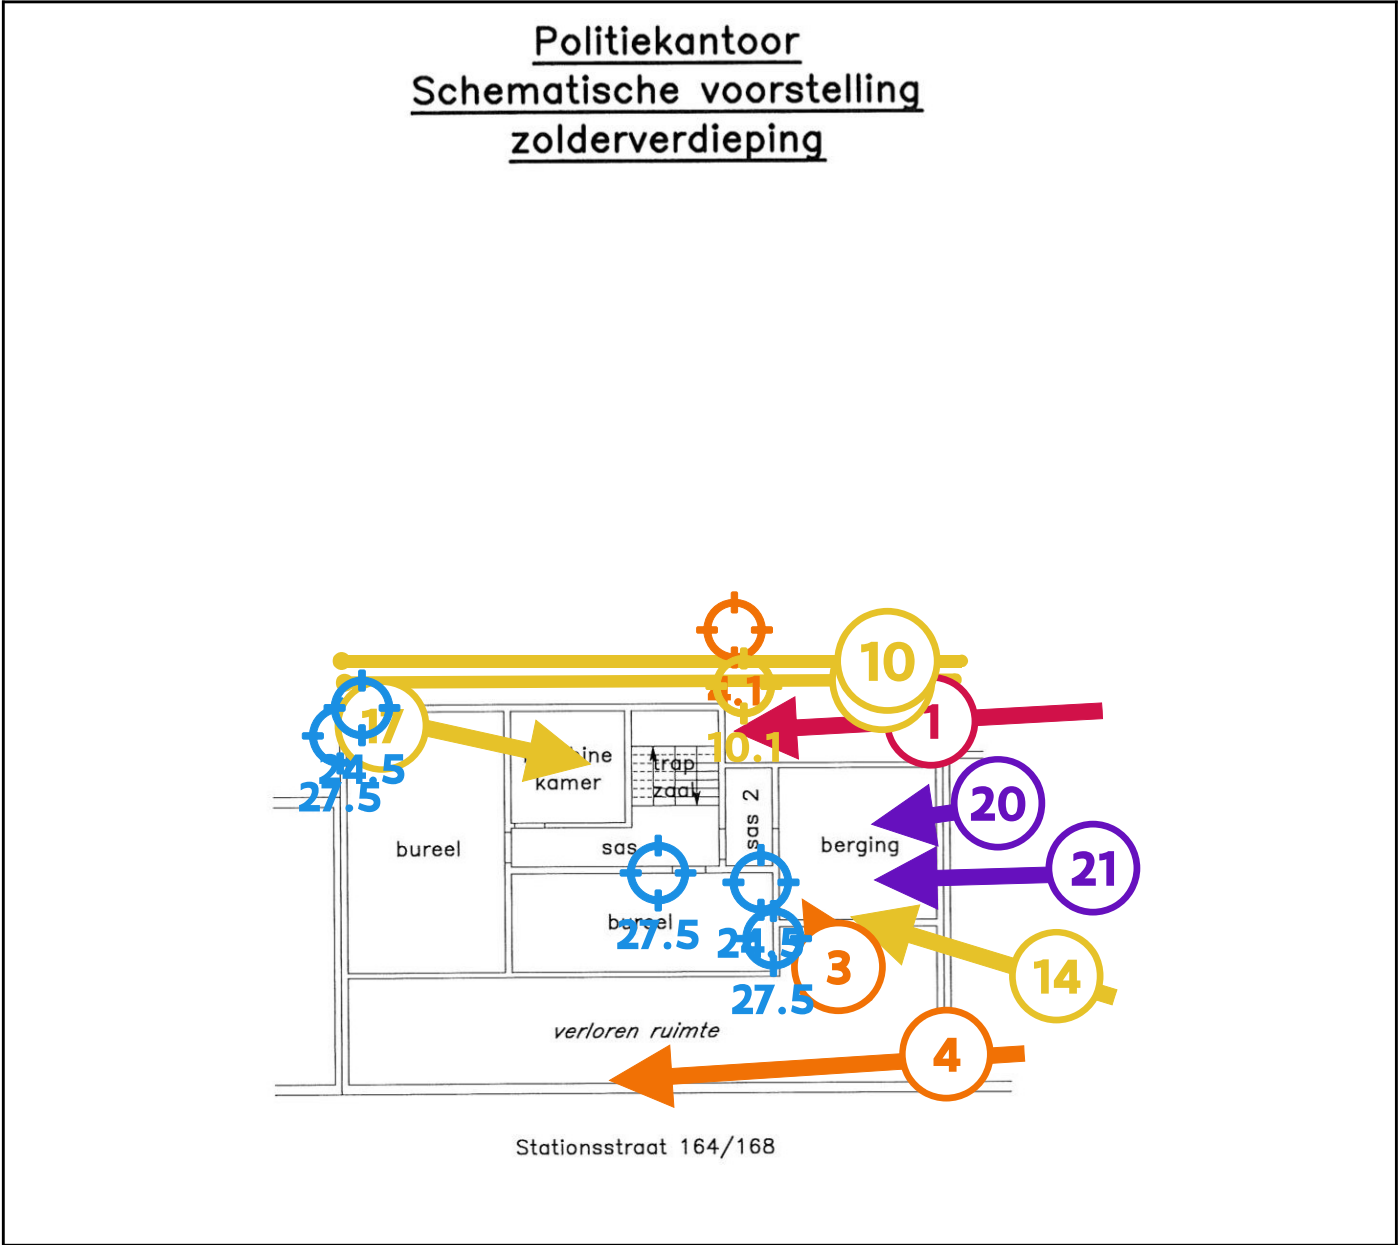
# Plan 1.5: Zolderverdieping

| Beschrijving | Type | Actie |
|---|---|---|
| 1. Resten van beschadiging menuiserite onderdak | Asbestmateriaal | Dringend verwijderen |
| 3. Flensdichtingen | Asbestmateriaal | Verwijderen |
| 4. menuiserite onderdak | Asbestmateriaal | Verwijderen |

| 10. Bitumen leidingisolatie | Asbestmateriaal | Zorgvuldig beheren |
| 14. Bakeliet elektriciteitstoebehoren | Asbestmateriaal | Zorgvuldig beheren |
| 17. Remschoenen lift | Asbestmateriaal | Zorgvuldig beheren |

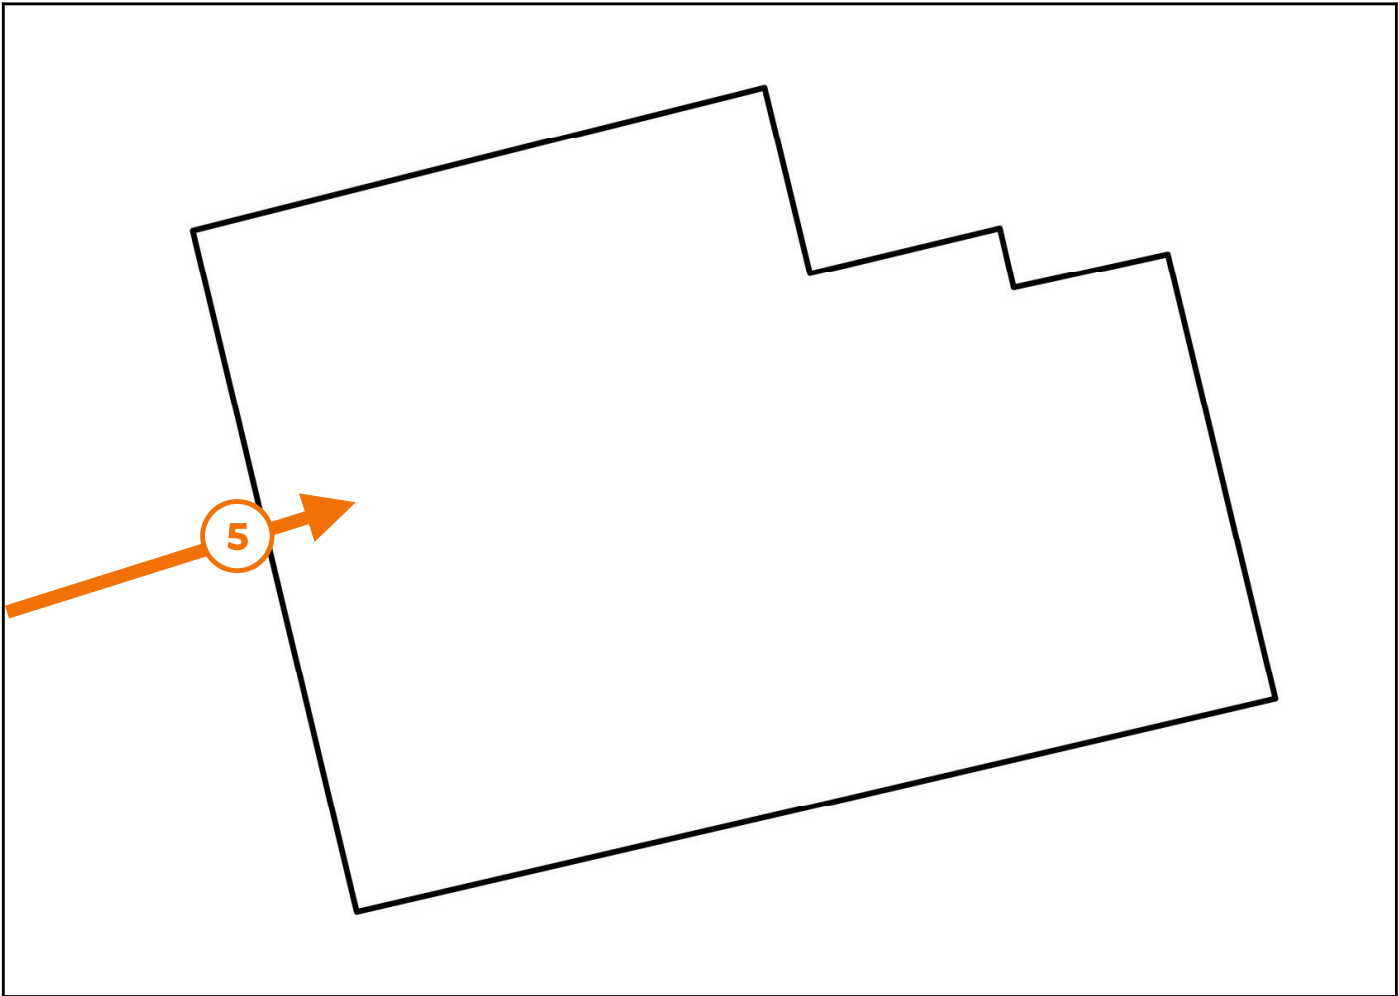
# Plan 1.6: Dakenplan

| Beschrijving | Type | Actie |
|---|---|---|
| 5. Asbestleien hellend dak | Asbestmateriaal | Verwijderen |

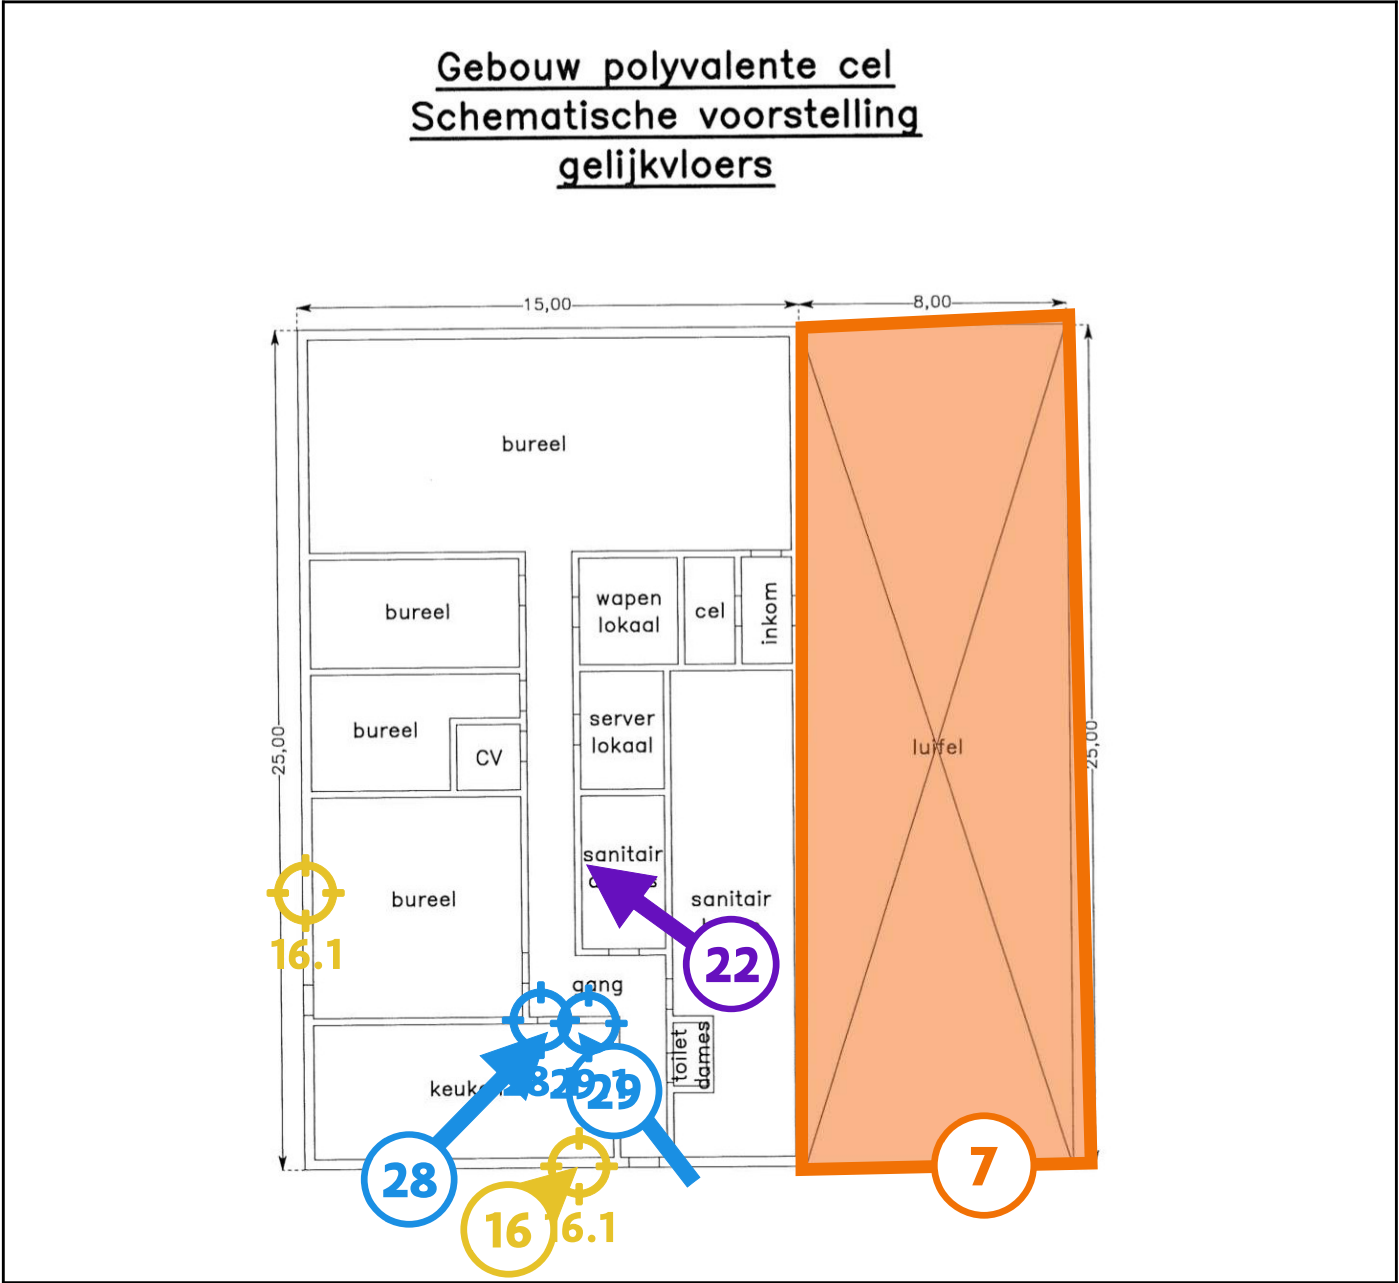
## Plan 2.1: Gelijkvloers

| Beschrijving | Type | Actie |
|---|---|---|
| 7. Golfplaten dak bijgebouw | Asbestmateriaal | Verwijderen |
| 16. Mastiek Gevel/kader bijgebouw | Asbestmateriaal | Zorgvuldig beheren |

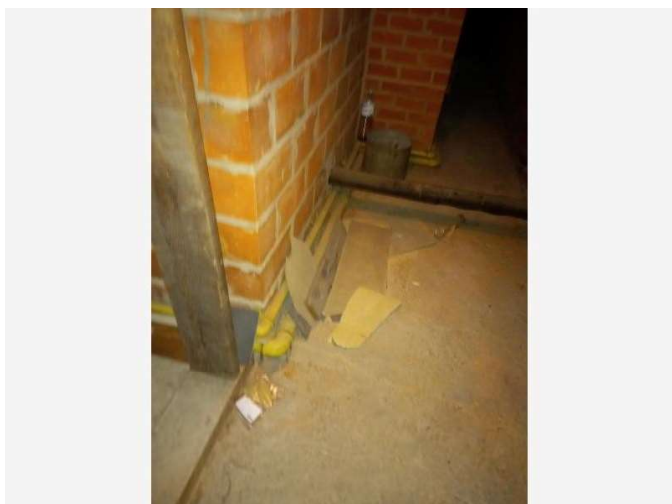
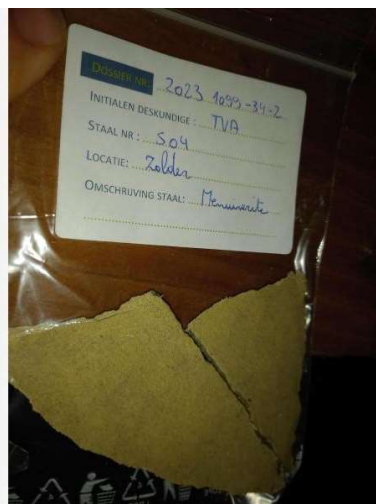
# Fiche 1: Resten van beschadiging menuiserie onderdak

Asbestmateriaal - afvalstof

Het asbestmateriaal valt onder de mijlpaal van 2040.

**Dringend verwijderen**

| Beschrijving | Resten van beschadiging menuiserie onderdak |
| Opmerking | Betreft resten van het materiaal met staalnummer 20231099-34-2_004. |

- Verwijder het asbestafval.

- Eenvoudige handelingen: mag via doe-het-zelf of door werknemer(s) met opleidingsattest eenvoudige handelingen  
Op basis van de bepalingen in de Codex Welzijn op het werk.
- Eenvoudige handelingen: enkel door erkend asbestverwijderaar  
Op basis van de bepalingen in de Codex Welzijn op het werk.

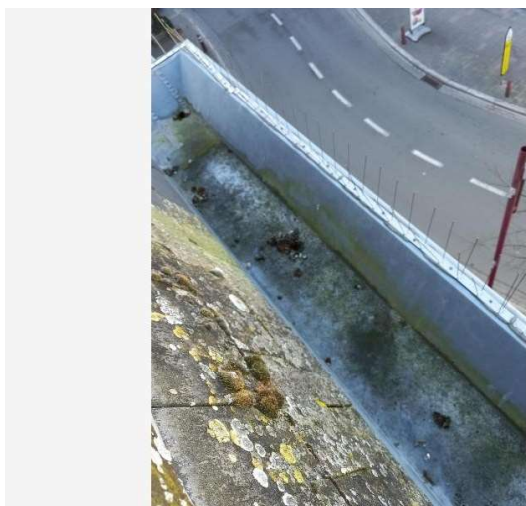
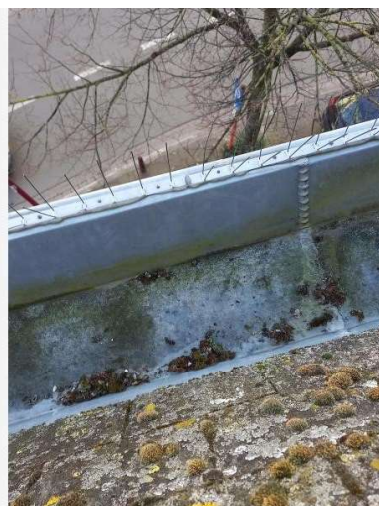
## Fiche 2: Mos afkomstig van asbestleien hellend dak

Asbestmateriaal – afvalstof

Het asbestmateriaal valt onder de mijlpaal van 2040.

**Dringend verwijderen**

| Besmette materialen | <ul style="list-style-type: none"><li>Sediment (dakgoot, afvoerbuys, regenwaterput, ...)</li></ul> |
| Gebondenheid resten | Niet hecht |

- Verwijder het asbestafval.

- Eenvoudige handelingen: mag via doe-het-zelf of door werknemer(s) met opleidingsattest eenvoudige handelingen  
Op basis van de bepalingen in de Codex Welzijn op het werk.
- Eenvoudige handelingen: enkel door erkend asbestverwijderaar  
Op basis van de bepalingen in de Codex Welzijn op het werk.

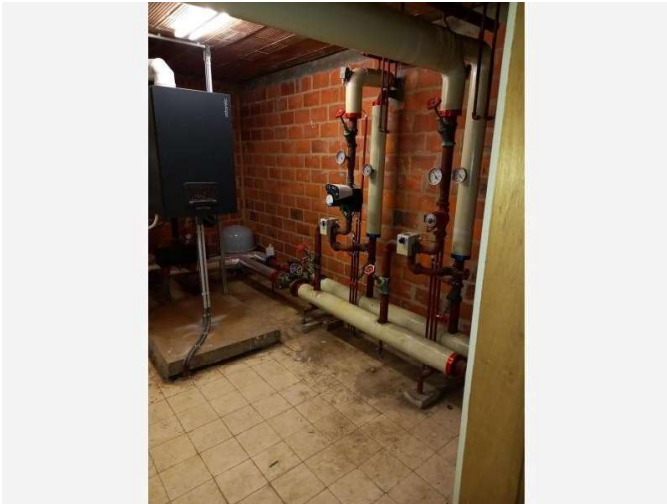
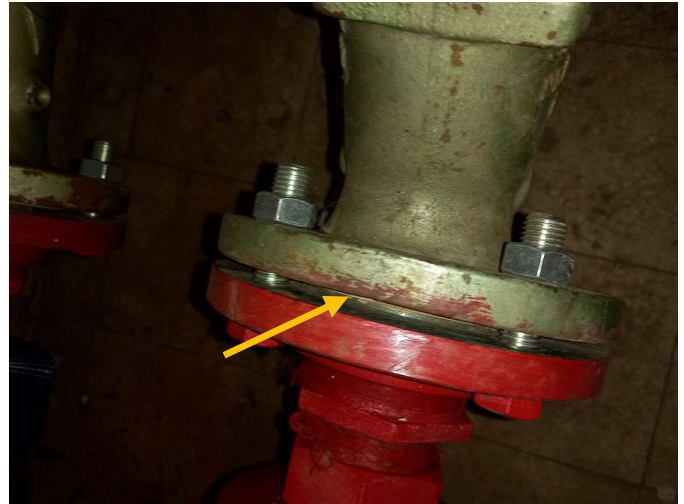
Het asbestmateriaal valt onder de mijlpaal van 2034.

Verwijderen

| Eindbeoordeling materiaalrisico | Zeer laag materiaalrisico en/of zeer lage kans op vezelvrijgave |

| Gebondenheid | Categorie 2: niet-hechtgebonden met matrix |
| Asbestconcentratie | Hoog ( $\geq 50\%$ ) |

- Zorg voor een veilig beheer. Vermijd het beschadigen van het asbestmateriaal. Controleer de toestand jaarlijks op wijzigingen.
- Zorg voor een veilig beheer en verwijder dit asbestmateriaal wanneer het bij werken eenvoudig bereikbaar wordt. Controleer de toestand jaarlijks op wijzigingen.

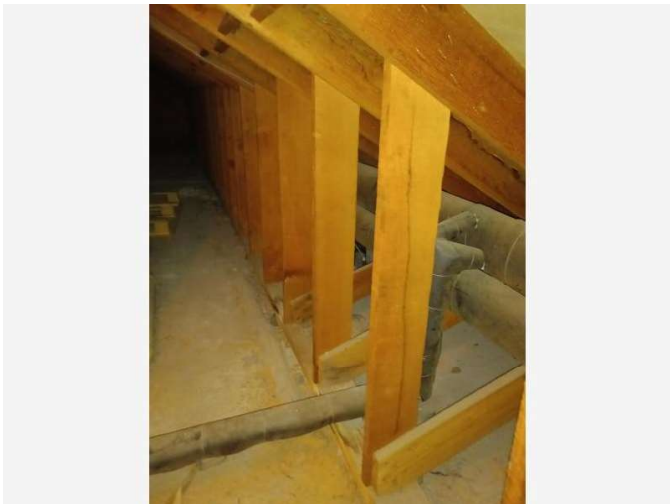
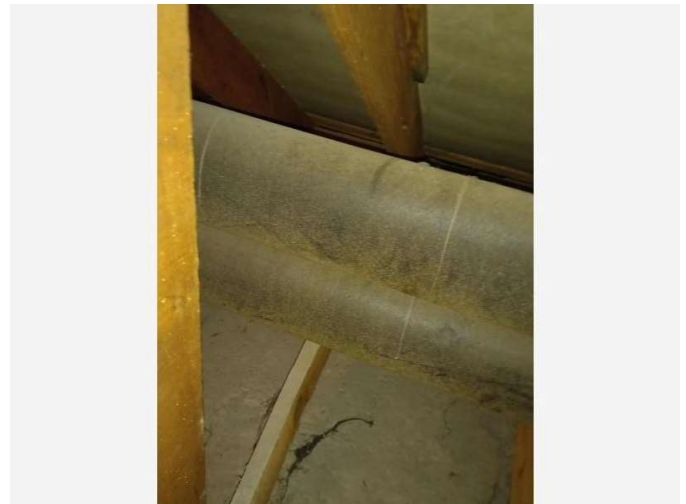
| Opmerking | Materiaal positief bevonden op Chrysotiel. De vezels werden aangetroffen op het oppervlak van het materiaal, niet in het materiaal. Vermoedelijk afkomstig van bovenliggende schade aan de menuiserie onderdakplaten. |

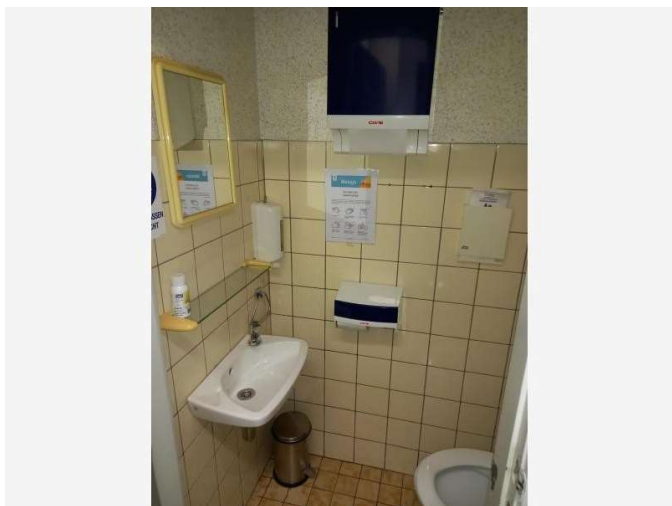
Niet-asbestverdachte faïencetegels zijn algemeen aanwezig in alle sanitaire ruimtes en cellen. Door gebrek aan beschadigingen is de wijze van bevestiging niet na te gaan. Bijkomend onderzoek is noodzakelijk igv destructieve werken.
