Asbestinventarisatetest

Welvaartstraat 4, 3470 Kortenaken

Attestnummer : 20230426-000222.001

Niet-asbestveilig

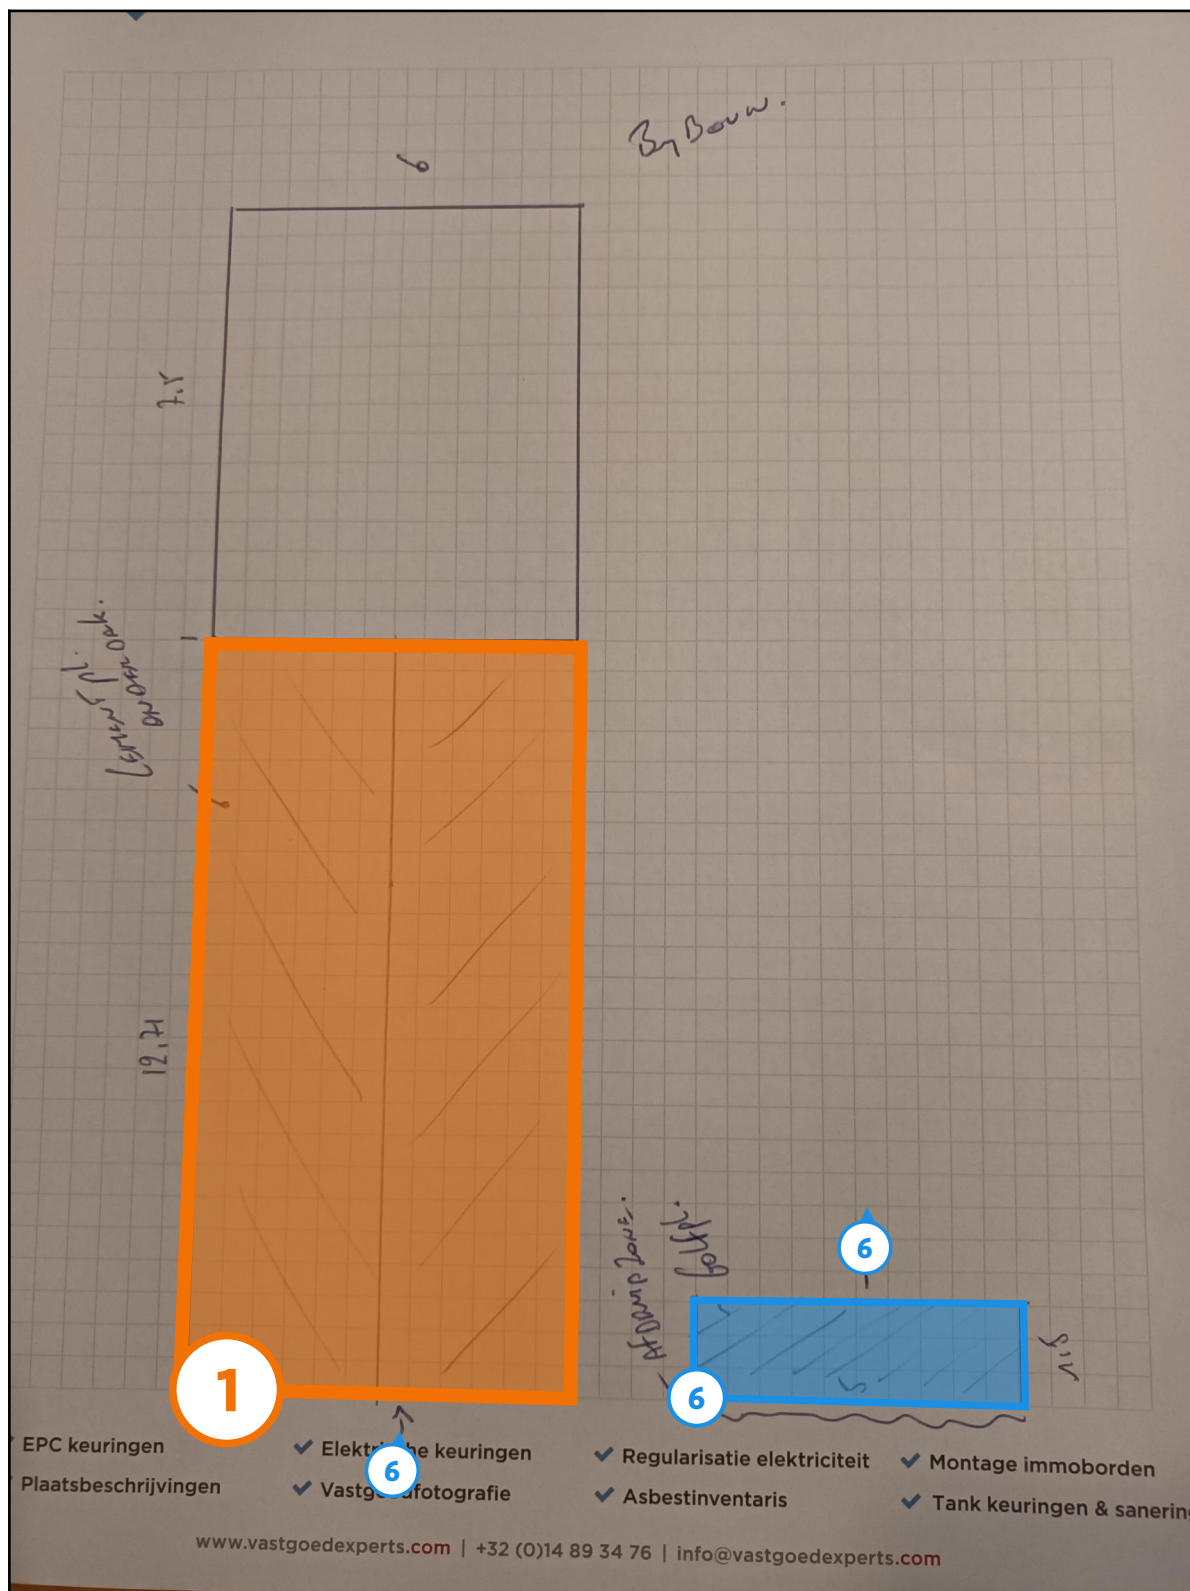
Plan 2.1: Aparte bijbouw en afdak.

1. onderdak platen aparte bijbouw.	Asbestmateriaal	Verwijderen
6. Golfplaten dak aan bijbouw, (verwijderd).	Geen asbest	-

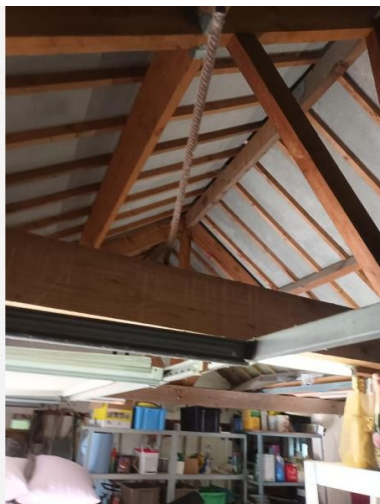
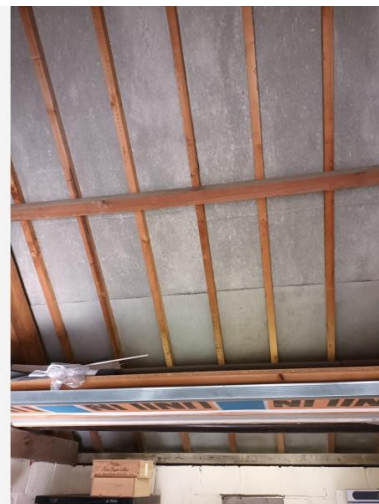
Het asbestmateriaal valt onder de mijlpaal van 2040.

Eindbeoordeling materiaalrisico	Verhoogd materiaalrisico en/of verhoogde kans op vezelvrijgave
---------------------------------	--

Gebondenheid	Categorie 1: hechtgebonden in oorsprong
Asbestsoort (vezeltype)	Crocidoliet aanwezig
Asbestconcentratie	Laag (< 50%)
Afschermingsgraad van het gehele materiaal	Geheel of deels (ook) vrij aan de binnenlucht
Toestand van het materiaal	Licht beschadigd, licht verweerd. Intact materiaal type Pical – asbestboard of categorie III 'gebondenheid'

Beschrijving	onderdak platen aparte bijbouw.
Omgeving	Binnen
Primaire drager	Schuin dak
Asbestmateriaal	Dak- en gevelbekleding - Plaat
Bindmiddel van asbestmateriaal	Cement
Gebondenheid op basis van bindmiddel	Hecht
Hoeveelheid (oppervlakte - dikte - aantal)	• 114,39 m ² - 0,50 cm - 1 stuk
Totaal volume	0,572 m ³

Eenvoudig bereikbaar	Ja
Bevestigingswijze	<ul style="list-style-type: none">• Genageld, geniet
Identificatiemethode	Vaststelling zonder monstername
Destructieve handeling voor identificatie	Nee
Opmerking	Het betreft het onderdak van het linker gedeelte.

Verwijderen

- Zorg voor een veilig beheer. Vermijd het beschadigen van het asbestmateriaal. Controleer de toestand jaarlijks op wijzigingen.
- Voer bijkomende staalname(s) uit.

- Eenvoudige handelingen: mag via doe-het-zelf of door werknemer(s) met opleidingsattest eenvoudige handelingen
Verwijderingsmethode : eenvoudige handelingen: mag via doe-het-zelf of door werknemer(s) met opleidingsattest eenvoudige handelingen; Dek de zoldervloer af met plastic folie . Verwijder de dakpannen. Fixeer het plaatmateriaal , de asbesthoudende platen één voor één en in hun geheel verwijderen. Niet gooien, niet breken. Reinig nadien de draagstructuur met vochtige doeken (+ hepa stofzuiger kan niet gehoord worden dus voor een particulier niet mogelijk .)

Alle werknemer(s) moeten wel beschikken over een opleidingsattest eenvoudige handelingen 8u.

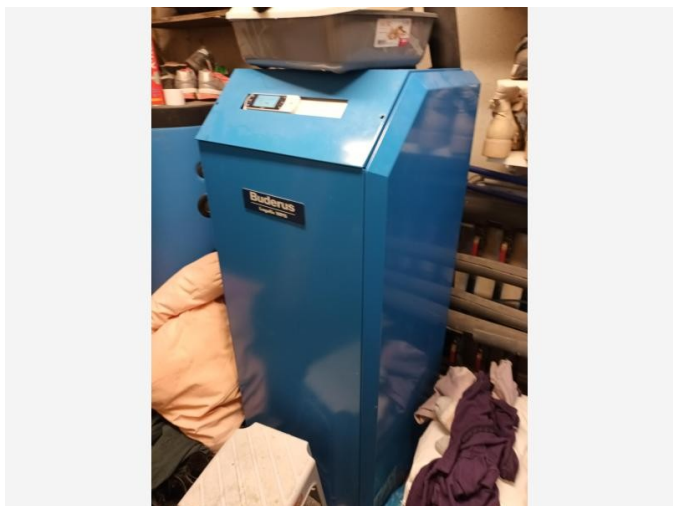
Plaatsing 2007.

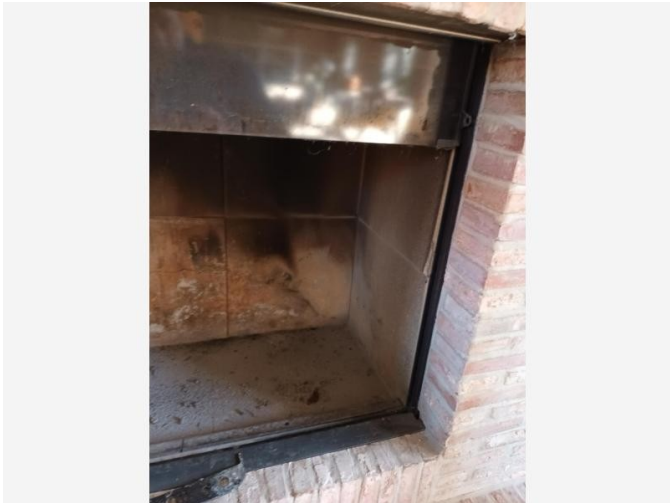
Er is geen koord aanwezig in de haard.

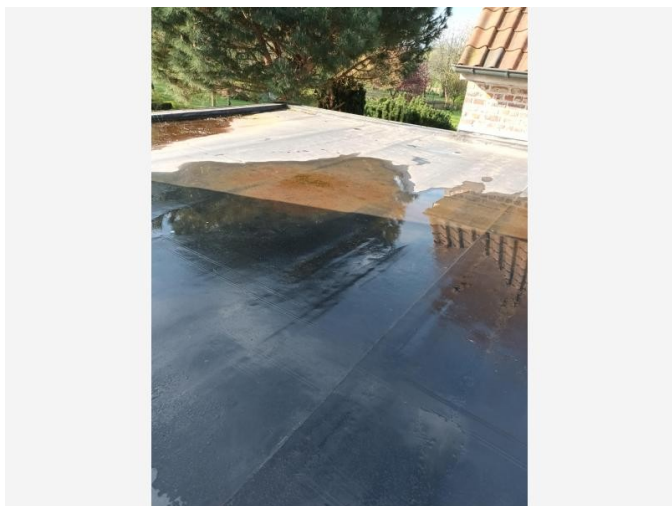
Het plat dak bestaat uit EPDM en is niet asbesthoudend.

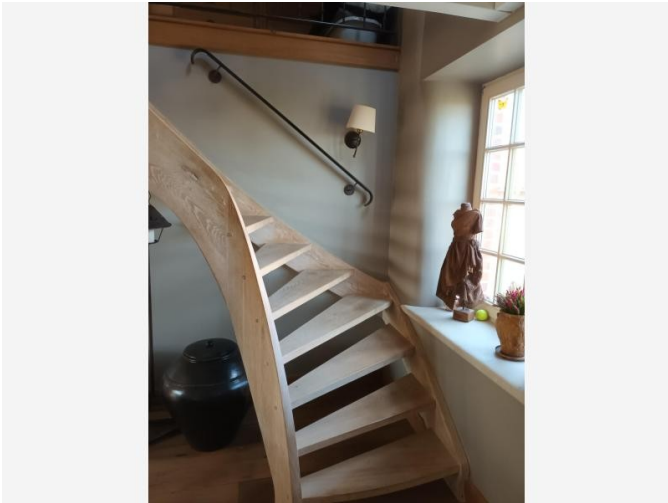
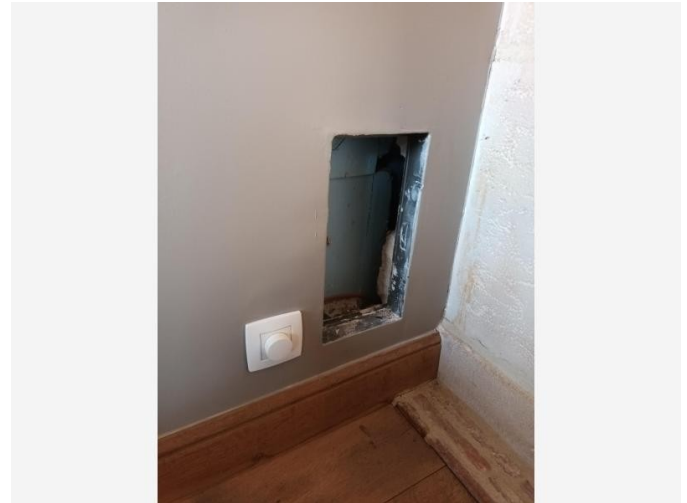
Geen asbest

Beschrijving	Pleisterwerk muren
Omgeving	Binnen
Identificatiemethode	Vaststelling met bewijsdocument, zonder monstername
Destructieve handeling voor identificatie	Nee

Er is een volledige verbouwing geweest van het pand tussen het jaar 2005 en 2008, de eigenaar heeft de werken grotendeels zelfstandig uitgevoerd, de facturen zijn te vinden in de bijlagen. Er zijn maar enkele gepleisterde muren (nieuw bezet met pleister), de resterende wanden en plafonds bestaan uit gyproc wanden en plafonds. Hierdoor zijn er geen staalnames genomen.

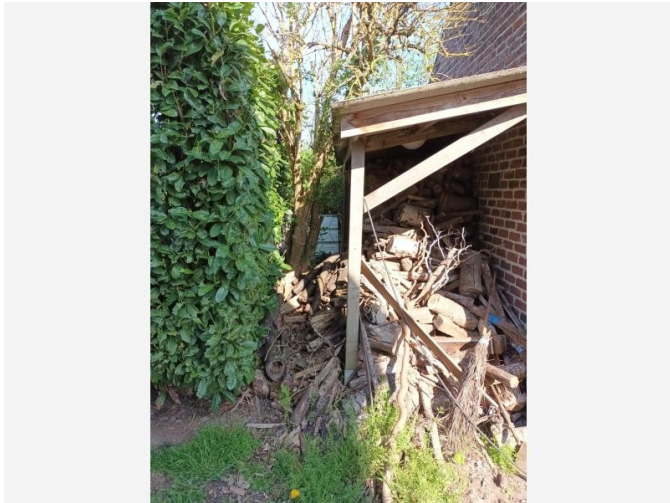
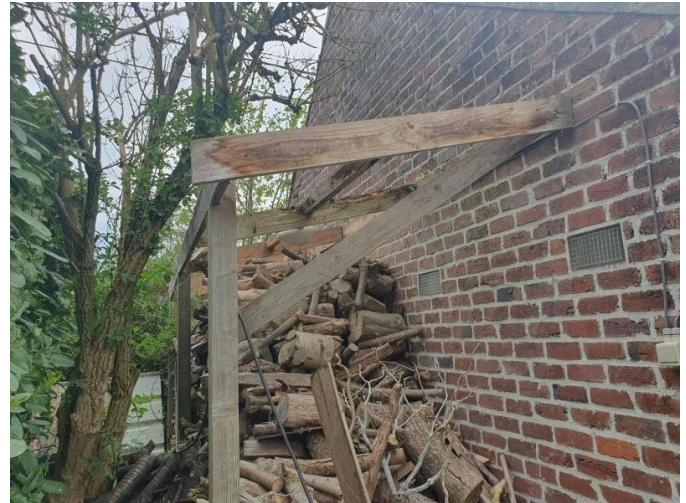
Geen asbest

Beschrijving	Golfplaten dak aan bijbouw, (verwijderd).
Omgeving	Buiten
Identificatiemethode	Vaststelling met bewijsdocument, zonder monstername
Destructieve handeling voor identificatie	Nee
Opmerking	Bij de inspectie is er een golfplaten dak vastgesteld, de eigenaar heeft dit verwijderd en bewijs documenten overgemaakt. Het dak is verwijderd.
