# Asbestinventarisatetest

Korpse straat 59, 3540 Herk-de-Stad

Attestnummer : **20260618-000024.000**

Uitgegeven op : **18.06.2026**

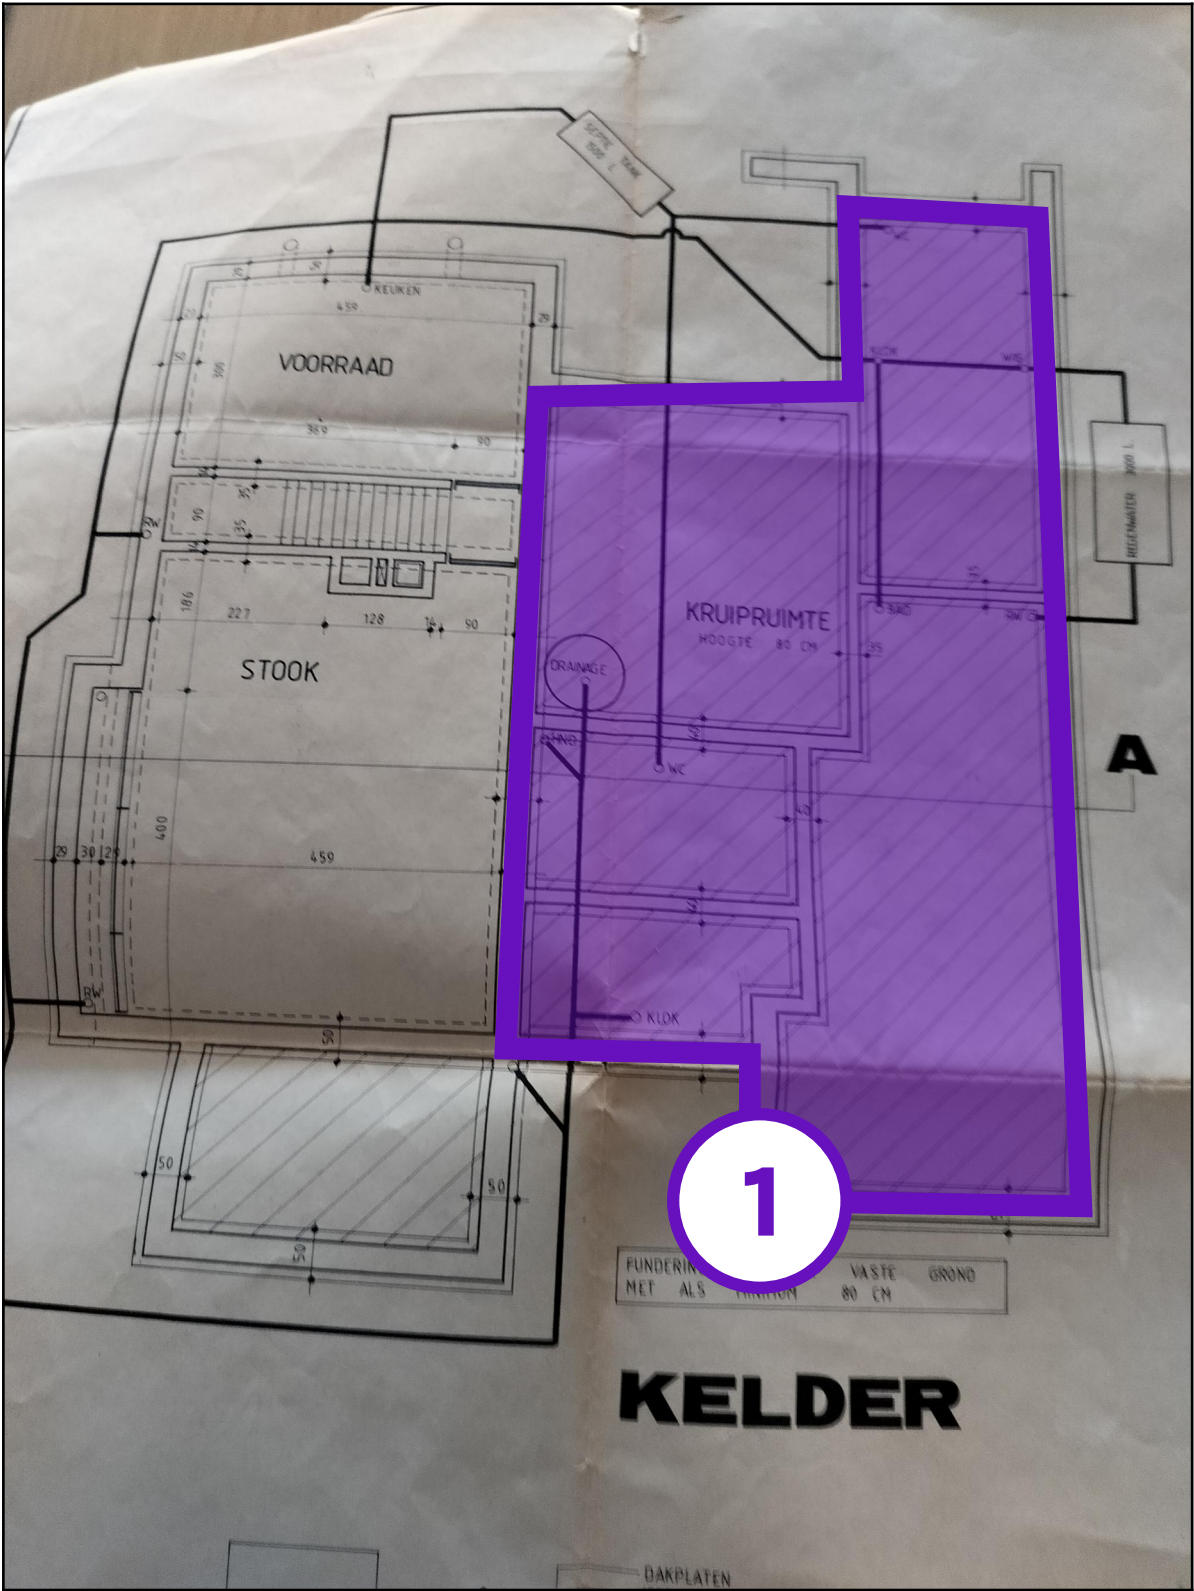
Plan 1.1: Plan kelder

| 1. Toegang kruipkelder | Beperking | - |

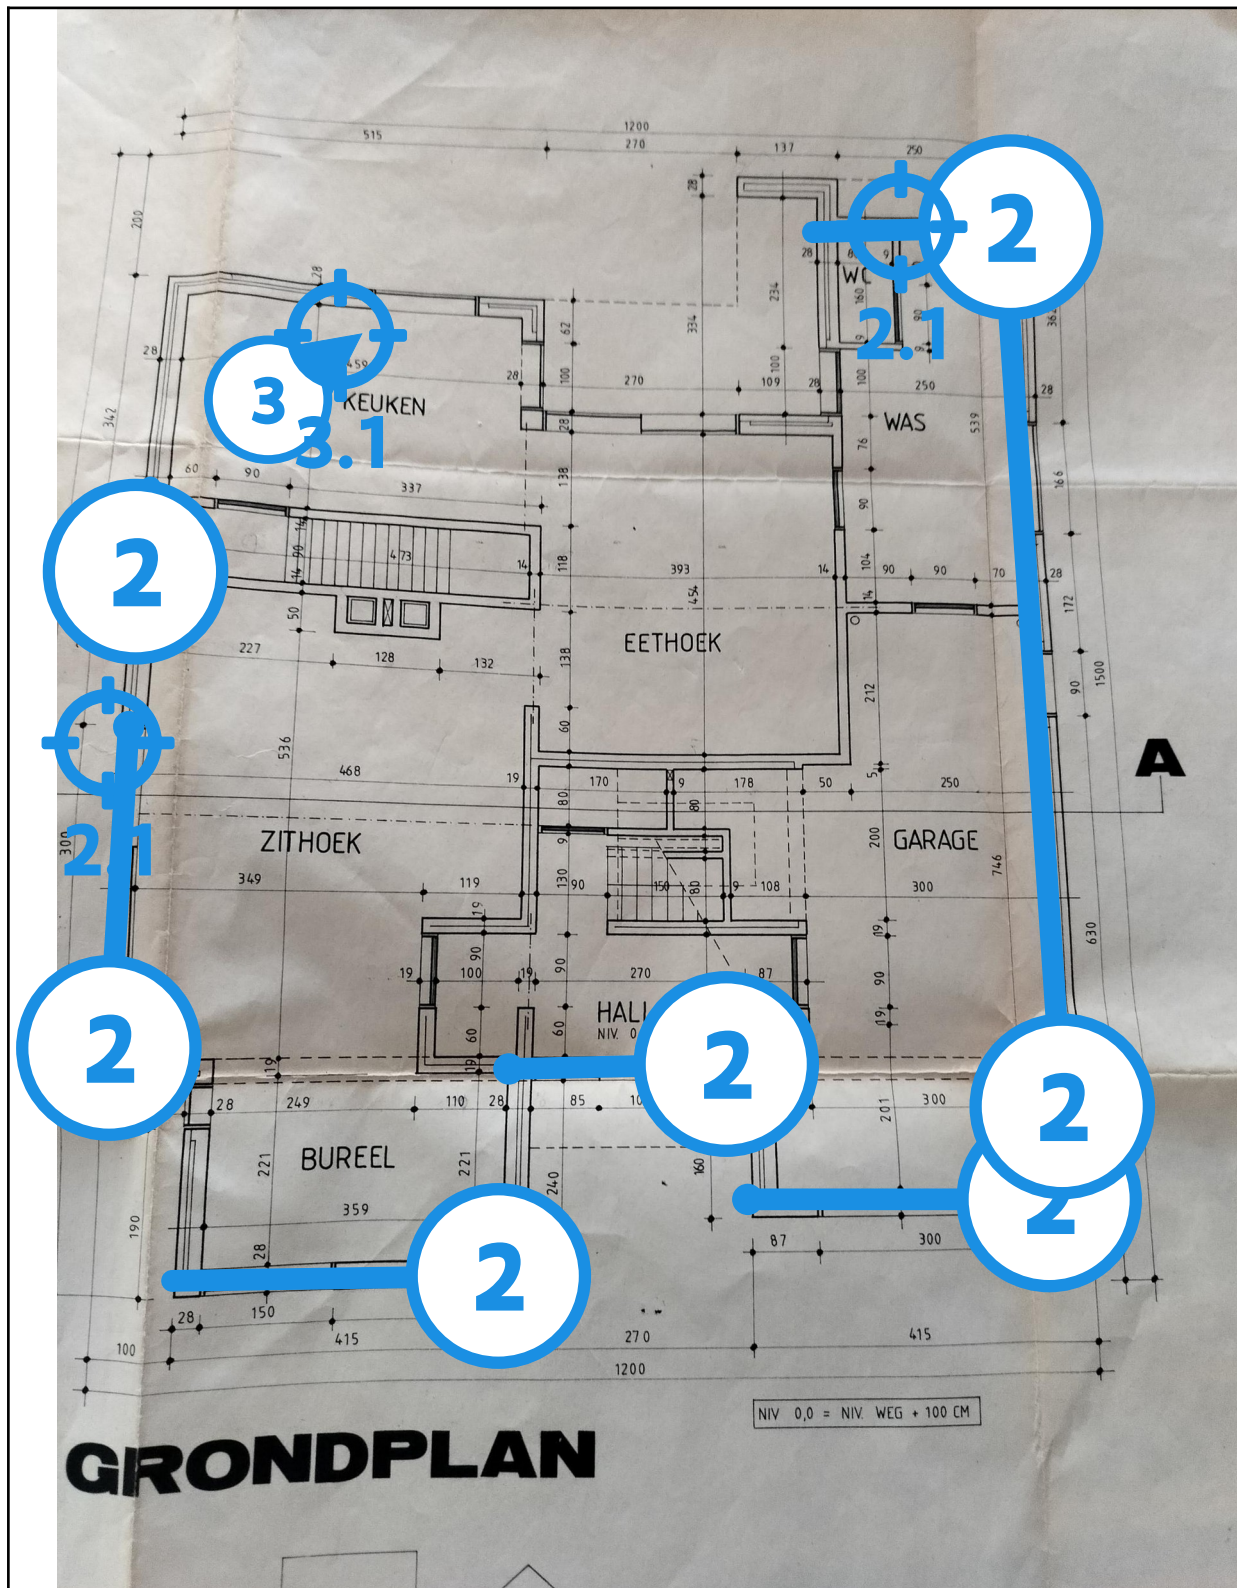
### Plan 1.2: Plan gelijkvloers (bitumen + crepi)

| 2. Crepi | Geen asbest | - |
| 3. Bitumen antidreunplaat onder spoelbak | Geen asbest | - |

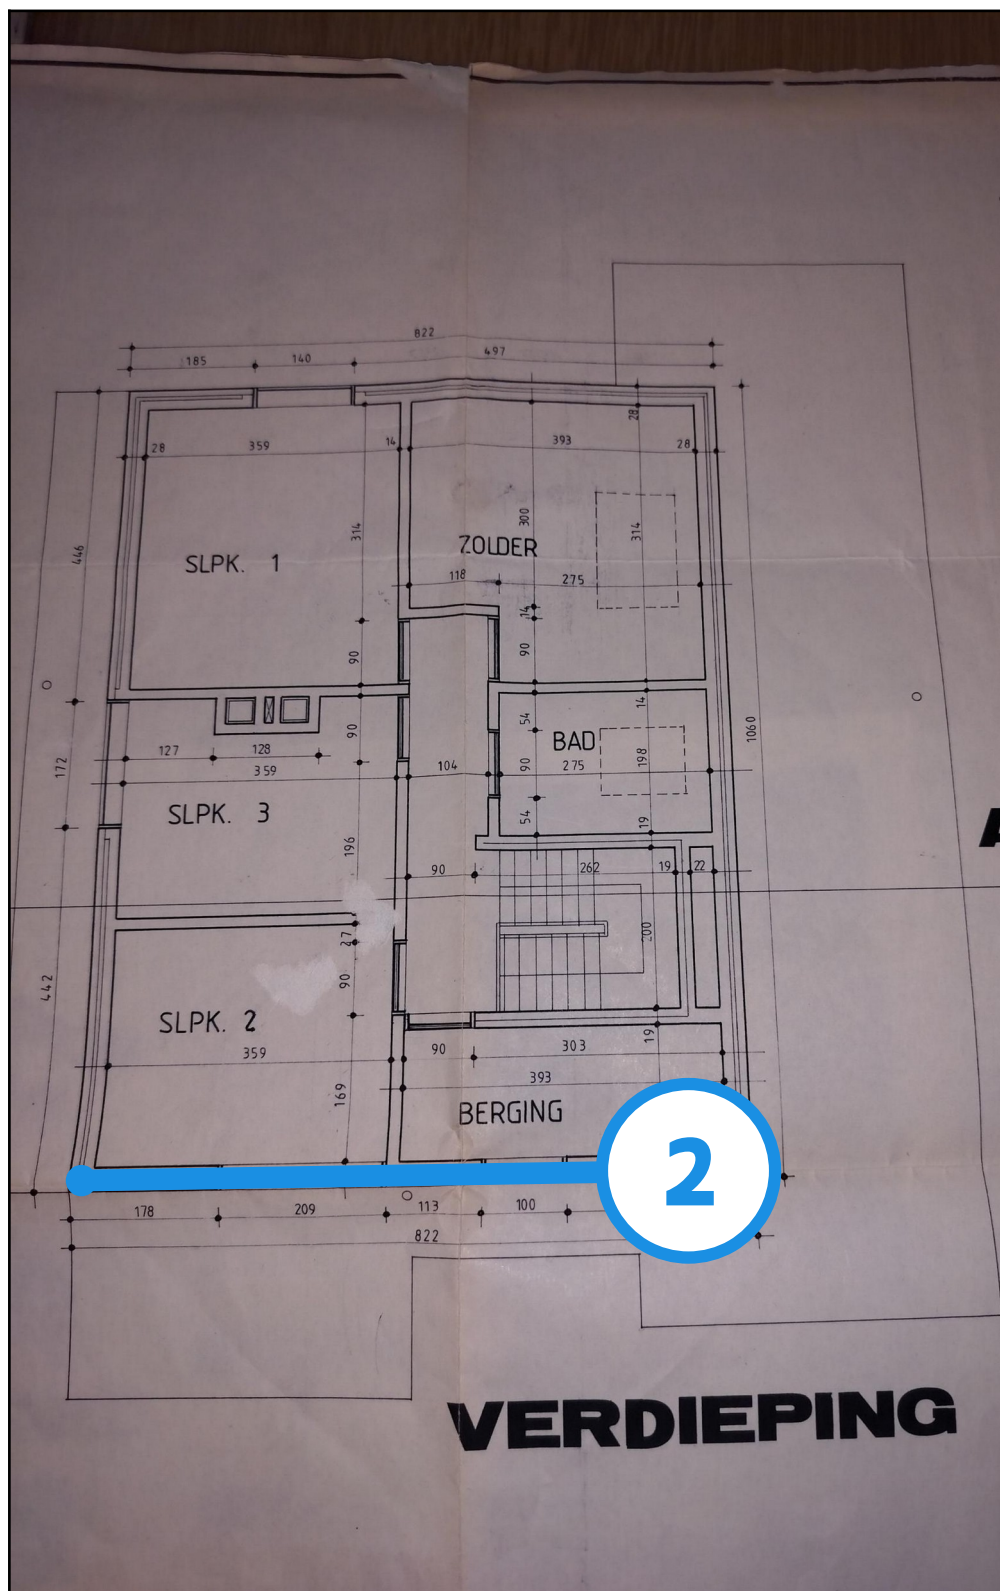
## Plan 1.3: Plan verdieping (crepi)

| 2. Crepi | Geen asbest | - |

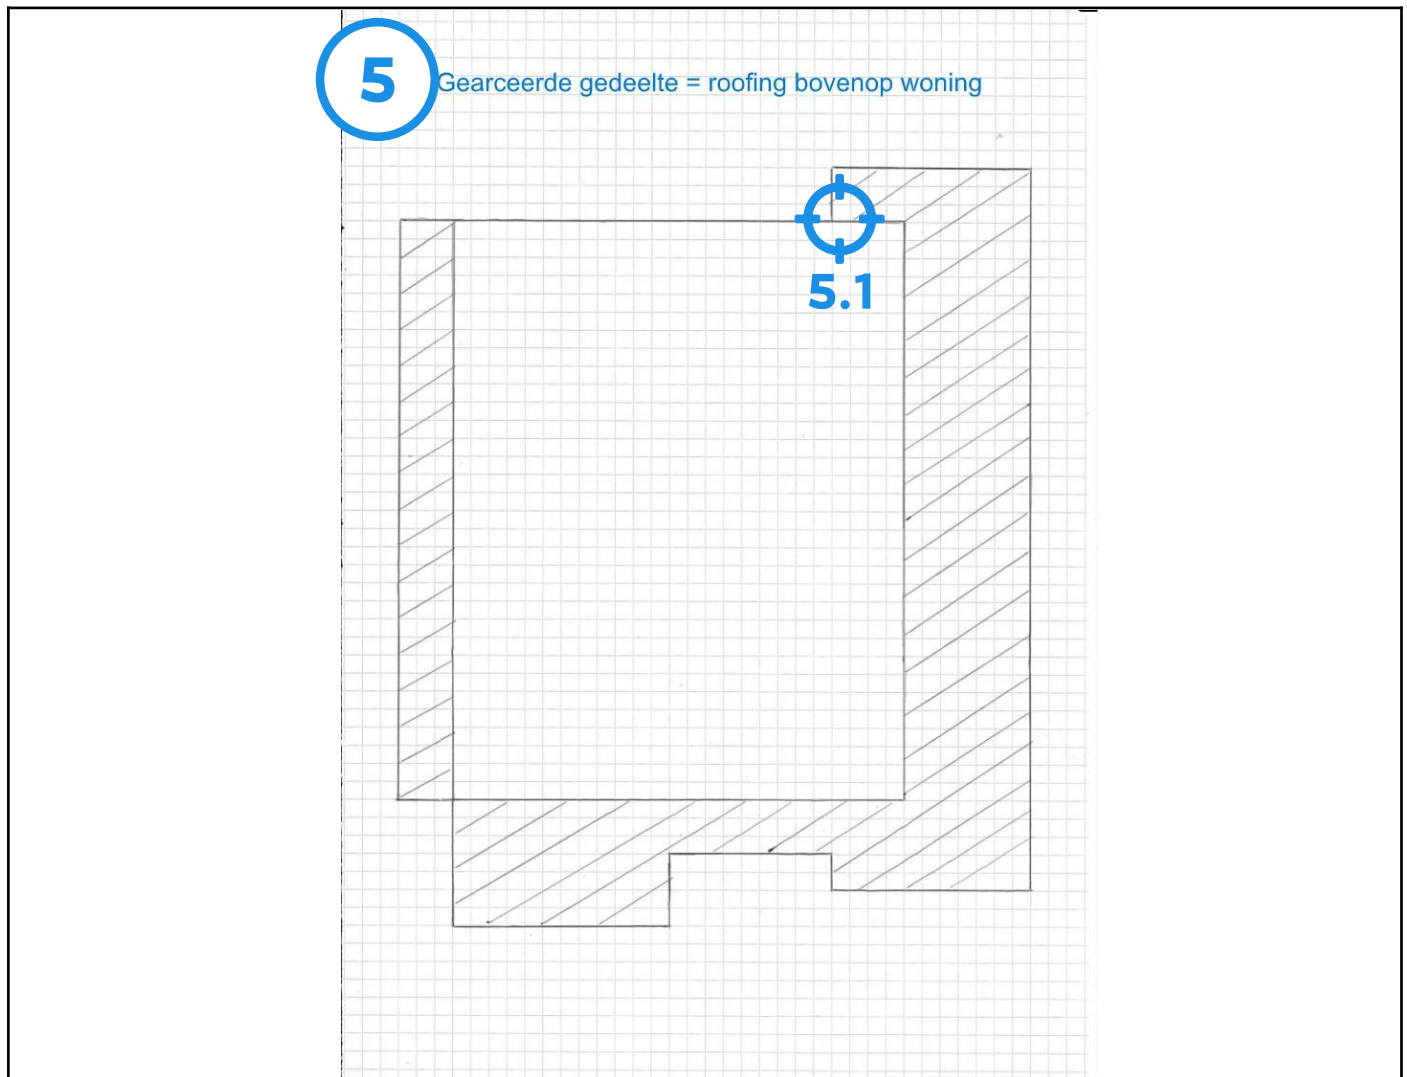
## Plan 1.4: Plan dak (roofing)

| Beschrijving | Type | Actie |
|---|---|---|
| 5. Roofing bovenop woning | Geen asbest | - |

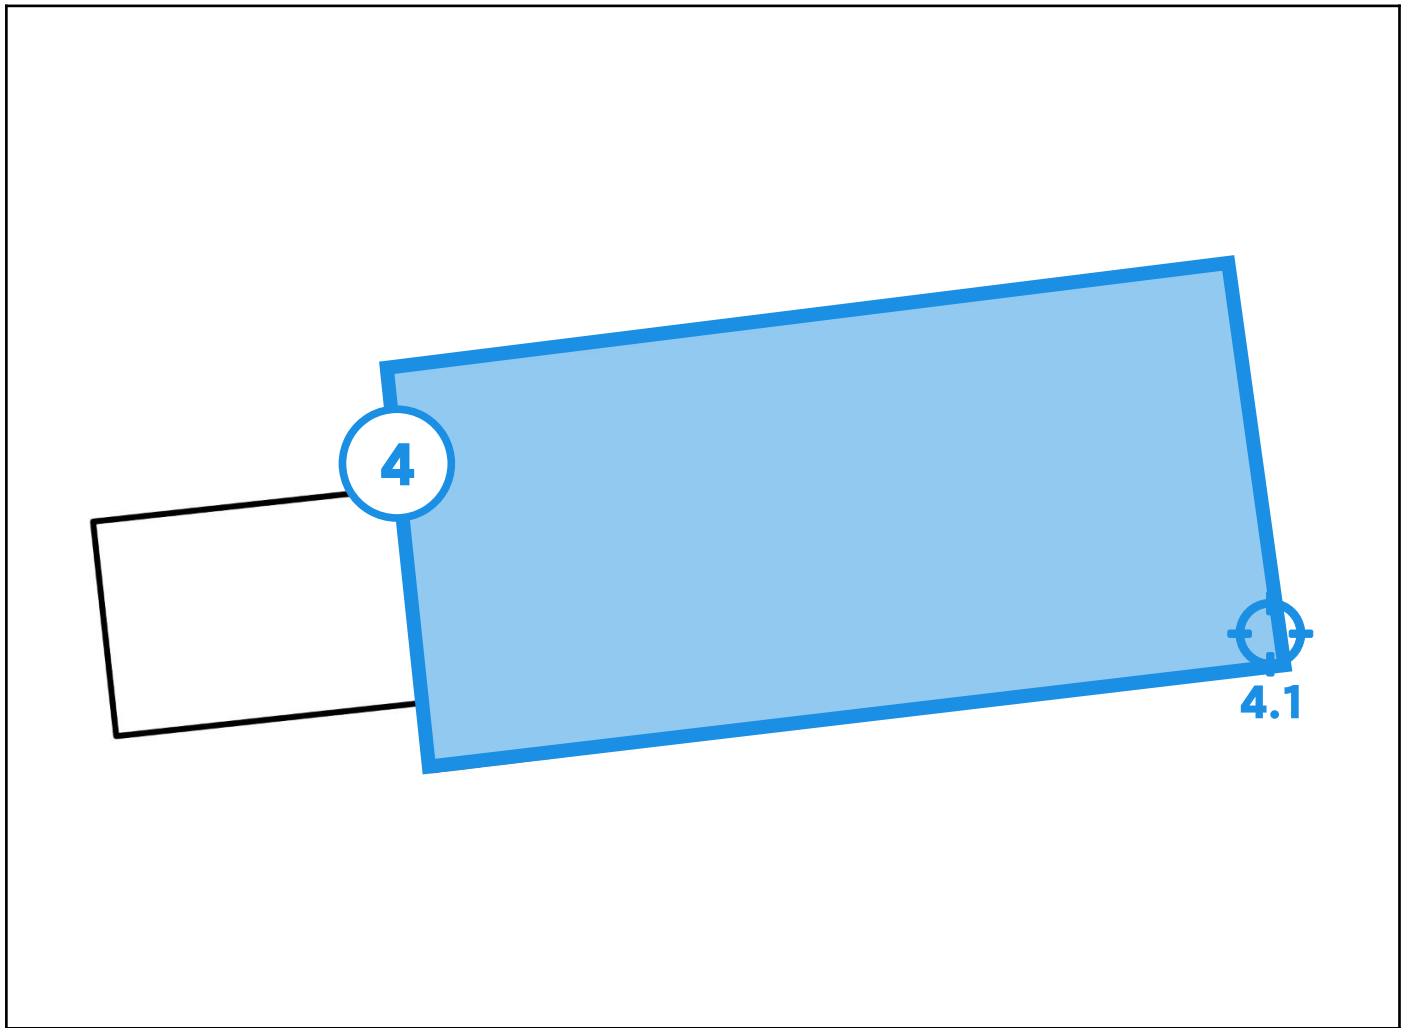
## Plan 2.1: Plan dak (roofing)

| Beschrijving | Type | Actie |
|---|---|---|
| 4. Roofing bovenop carport | Geen asbest | - |

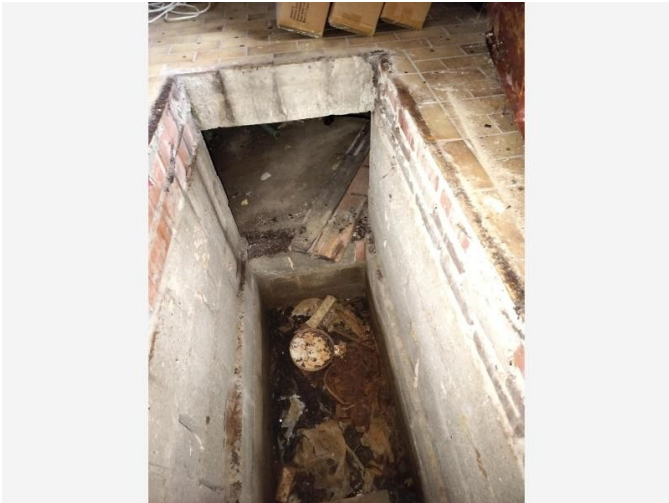
*Situeringsfoto*

#### Permanente beperking

**Reden:** Toegang tot kruipkelder lager dan 1,50 m

**Uitleg van de asbestdeskundige:** Toegang tot kruipkelder = 1,00 m

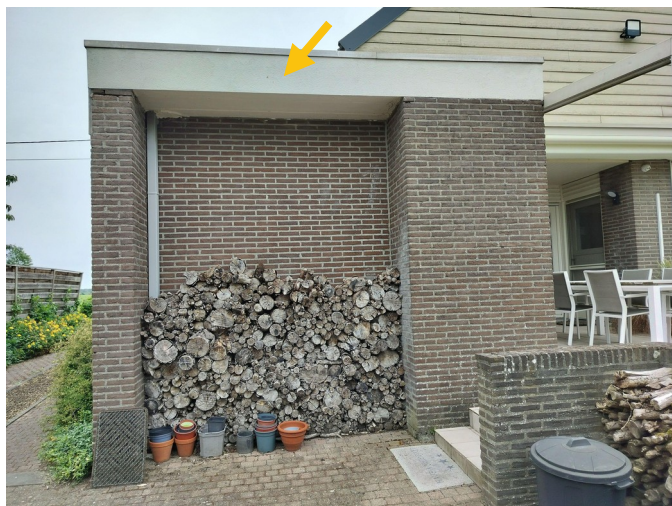
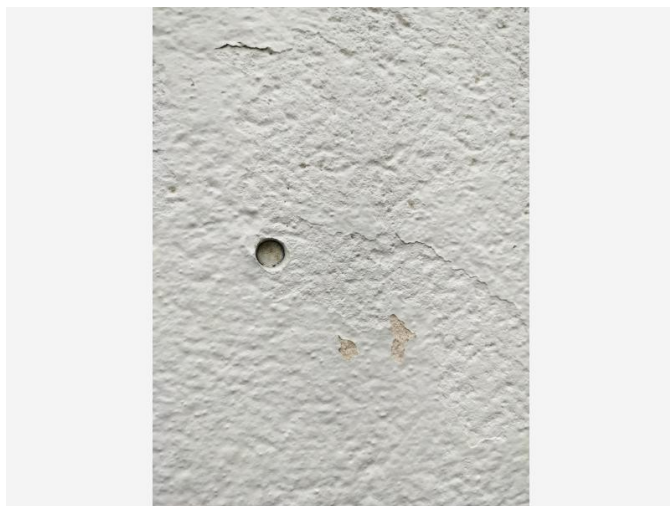
## Fiche 2: Crepi

Geen asbest

| # | Type | Referentie | Resultaat |
|---|---|---|---|
| 2.1 | Mengmonster | 4.63264 | Geen asbest |

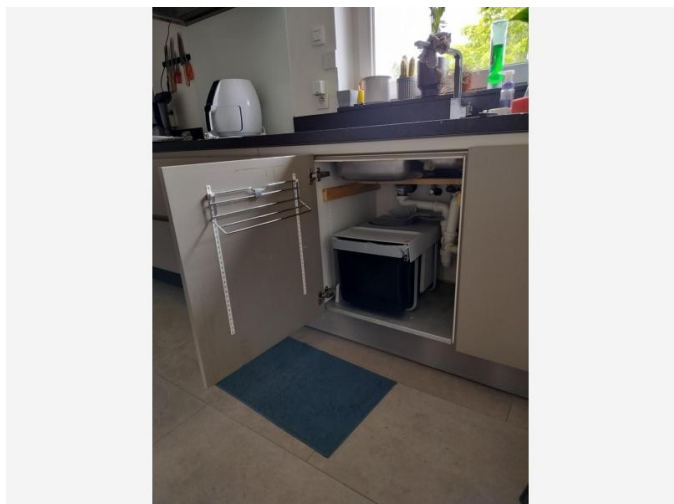
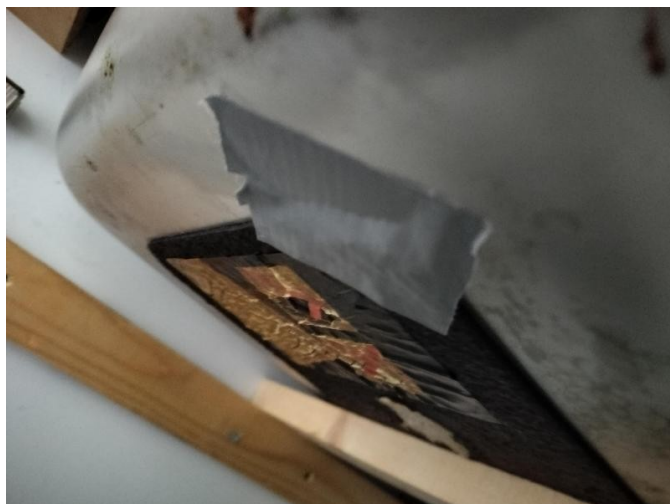
## Fiche 3: Bitumen antidreunplaat onder spoelbak

Geen asbest

| # | Type | Referentie | Resultaat |
|---|---|---|---|
| 3.1 | Puntmonster | 4.63265 | Geen asbest |

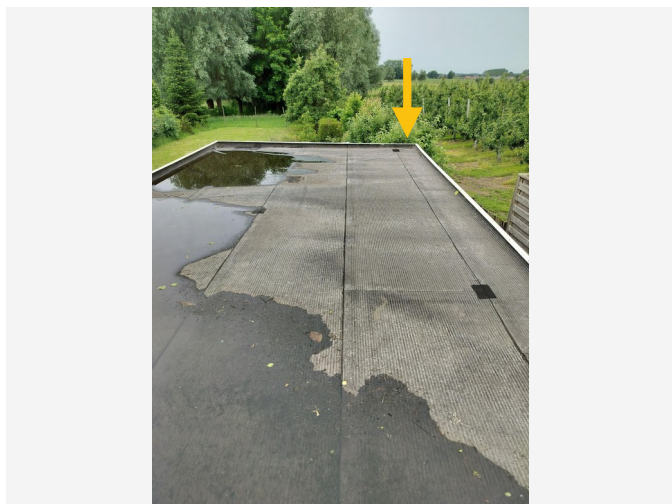
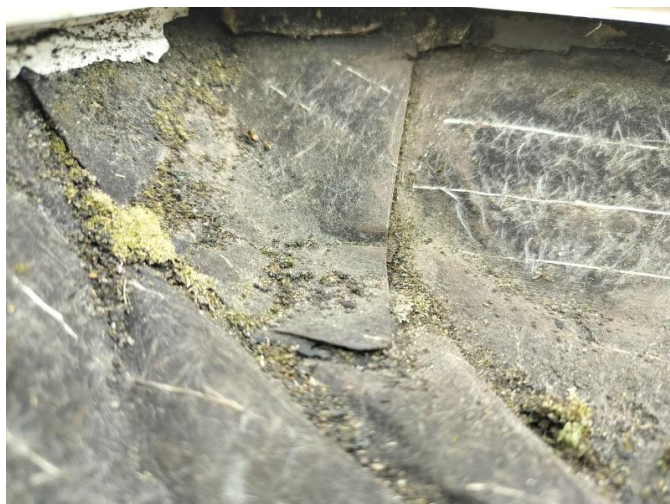
## Fiche 4: Roofing bovenop carport

Geen asbest

| # | Type | Referentie | Resultaat |
|---|---|---|---|
| 4.1 | Puntmonster | 4.63266 | Geen asbest |

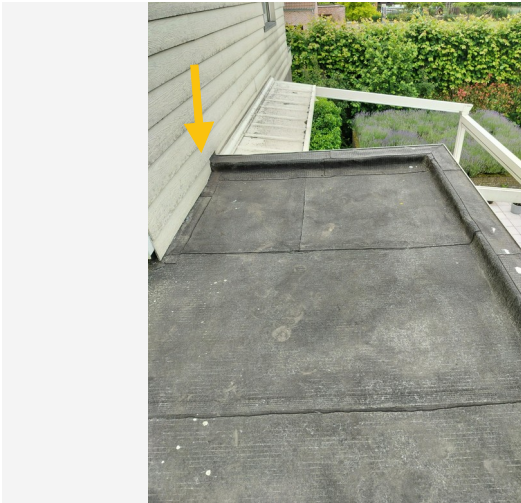
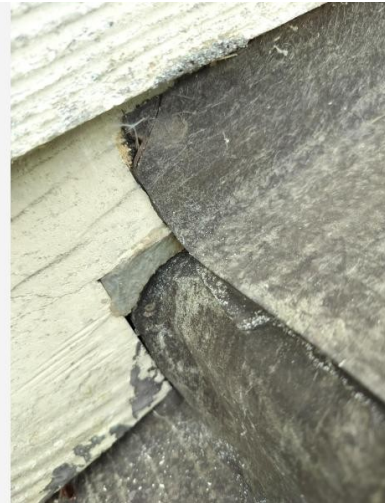
## Fiche 5: Roofing bovenop woning

Geen asbest

| # | Type | Referentie | Resultaat |
|---|---|---|---|
| 5.1 | Puntmonster | 4.63267 | Geen asbest |

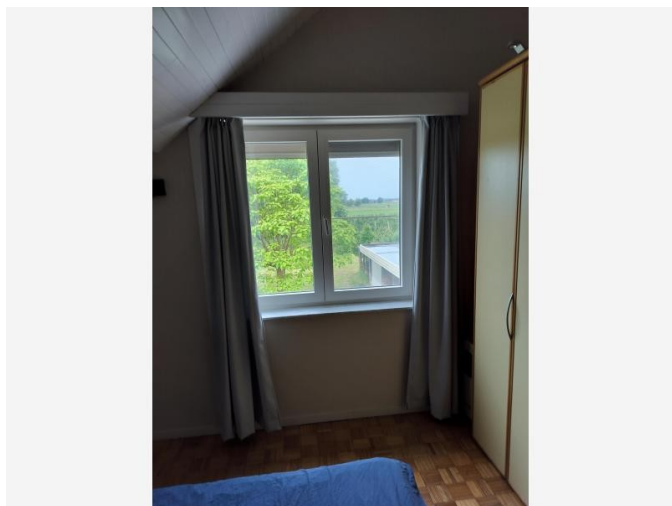
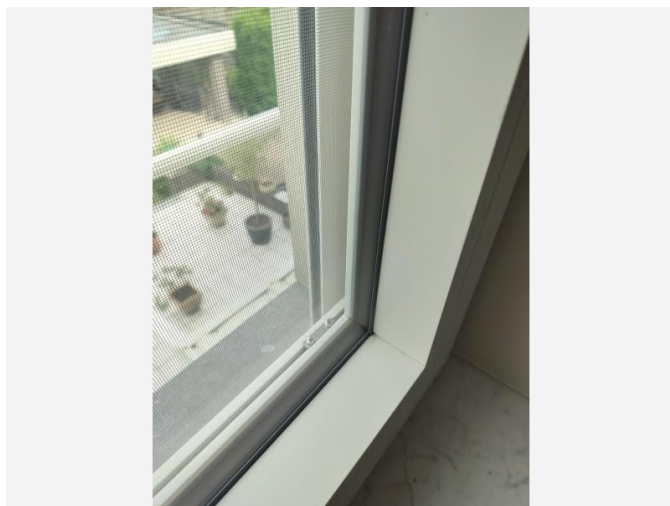
### Fiche 6: Niet asbestverdacht afdichtingsmateriaal aan schrijnwerk

| Beschrijving | Notitie | Terug te vinden op plannen |
|---|---|---|
| Fiche 6: Niet asbestverdacht afdichtingsmateriaal aan schrijnwerk | - | - |

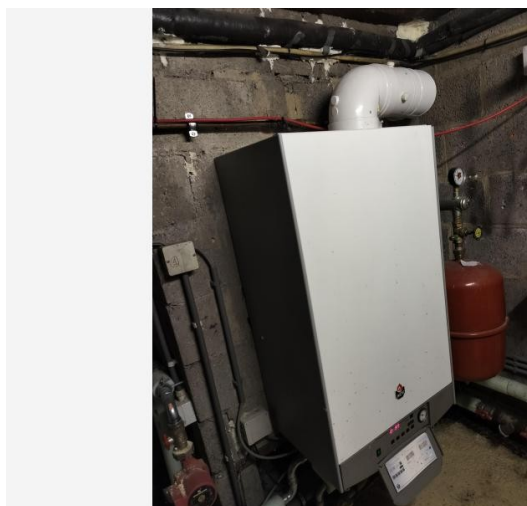
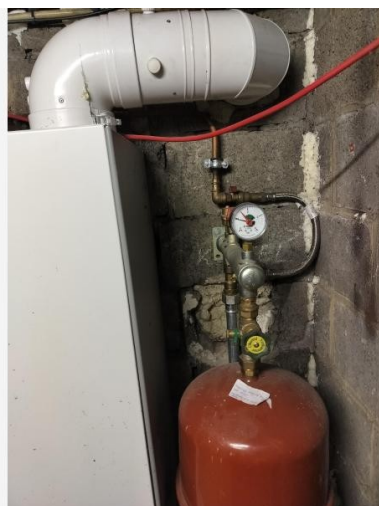
## Fiche 7: Geen asbestverdachte dichtingen aan CV-ketel

| Beschrijving | Notitie | Terug te vinden op plannen |
|---|---|---|
| Fiche 7: Geen asbestverdachte dichtingen aan CV-ketel | Factuur Thermo Systems van 30/11/2011 | - |

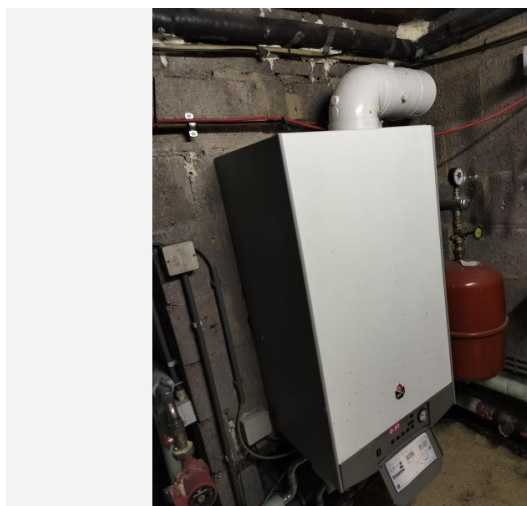
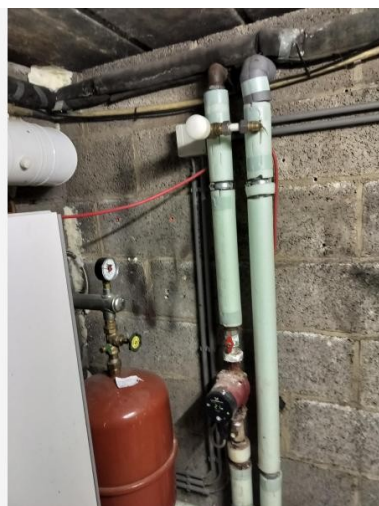
## Fiche 8: Niet asbestverdachte leidingisolatie

| Beschrijving | Notitie | Terug te vinden op plannen |
|---|---|---|
| Fiche 8: Niet asbestverdachte leidingisolatie | - | - |

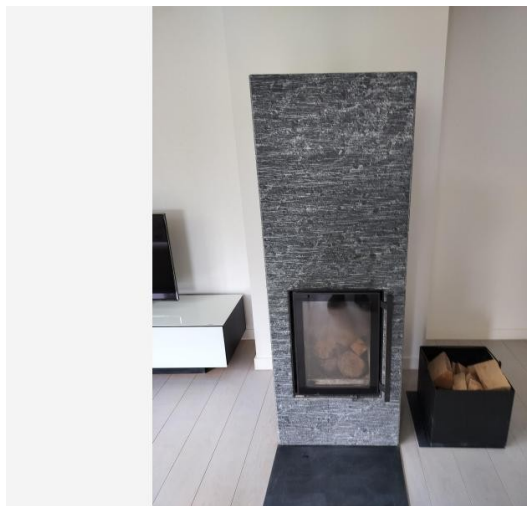
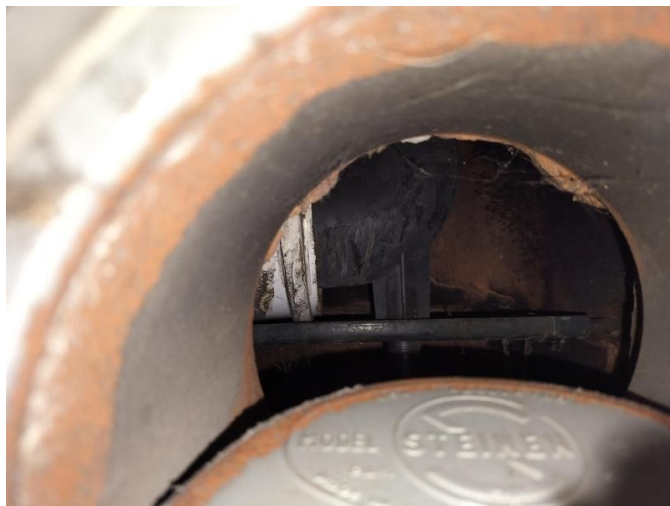
## Fiche 9: Niet asbestverdachte materialen van rookgaskanalen

| Beschrijving | Notitie | Terug te vinden op plannen |
|---|---|---|
| Fiche 9: Niet asbestverdachte materialen van rookgaskanalen | Binnenzijde schouw: schouwpoten vuurvaste klei.<br><br>Buitenzijde schoorsteen bekleed met Rockpanel RAL 7016. | - |

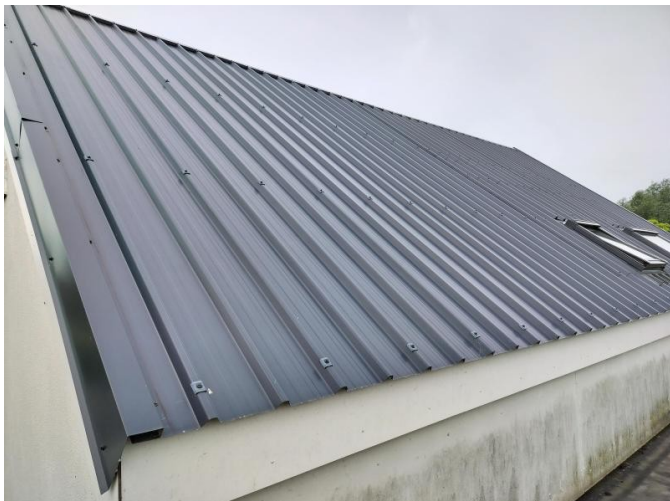
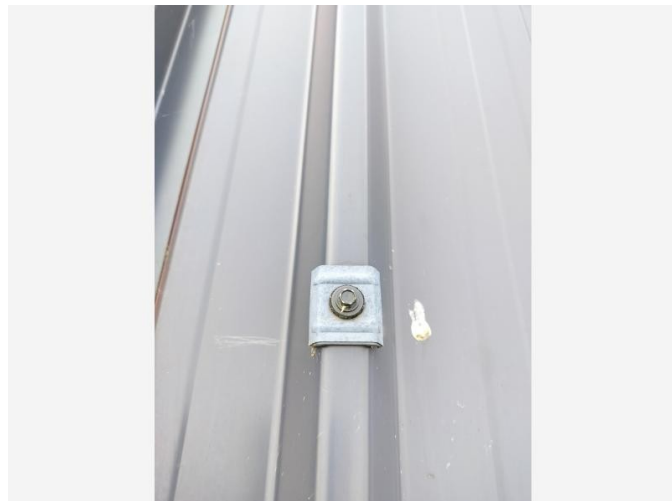
## Fiche 10: Dak woning bestaand uit REX dakpanelen

| Beschrijving | Notitie | Terug te vinden op plannen |
|---|---|---|
| Fiche 10: Dak woning bestaand uit REX dakpanelen | Factuur Bouwprojecten Vanderydt van 03/03/2023 | - |

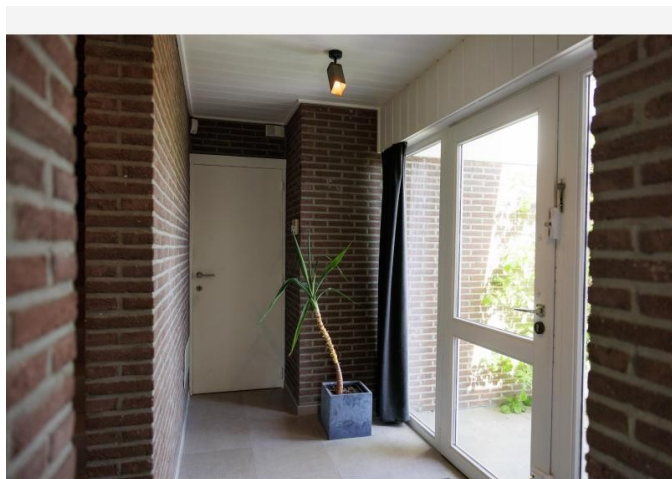
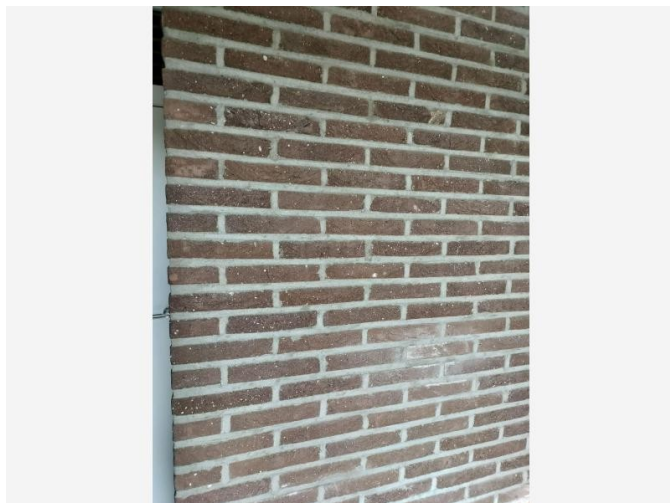
### Fiche 12: Geen pleisterwerk aanwezig

| Beschrijving | Notitie | Terug te vinden op plannen |
|---|---|---|
| Fiche 12: Geen pleisterwerk aanwezig | Binnenmuren bestaand uit bakstenen en gyproc. | - |
