# Asbestinventarisatetest

Bevrijdingsstraat 31/1, 3290 Diest

Attestnummer : 20261013-000206.000

**Asbestveilig** (maar niet asbestvrij)

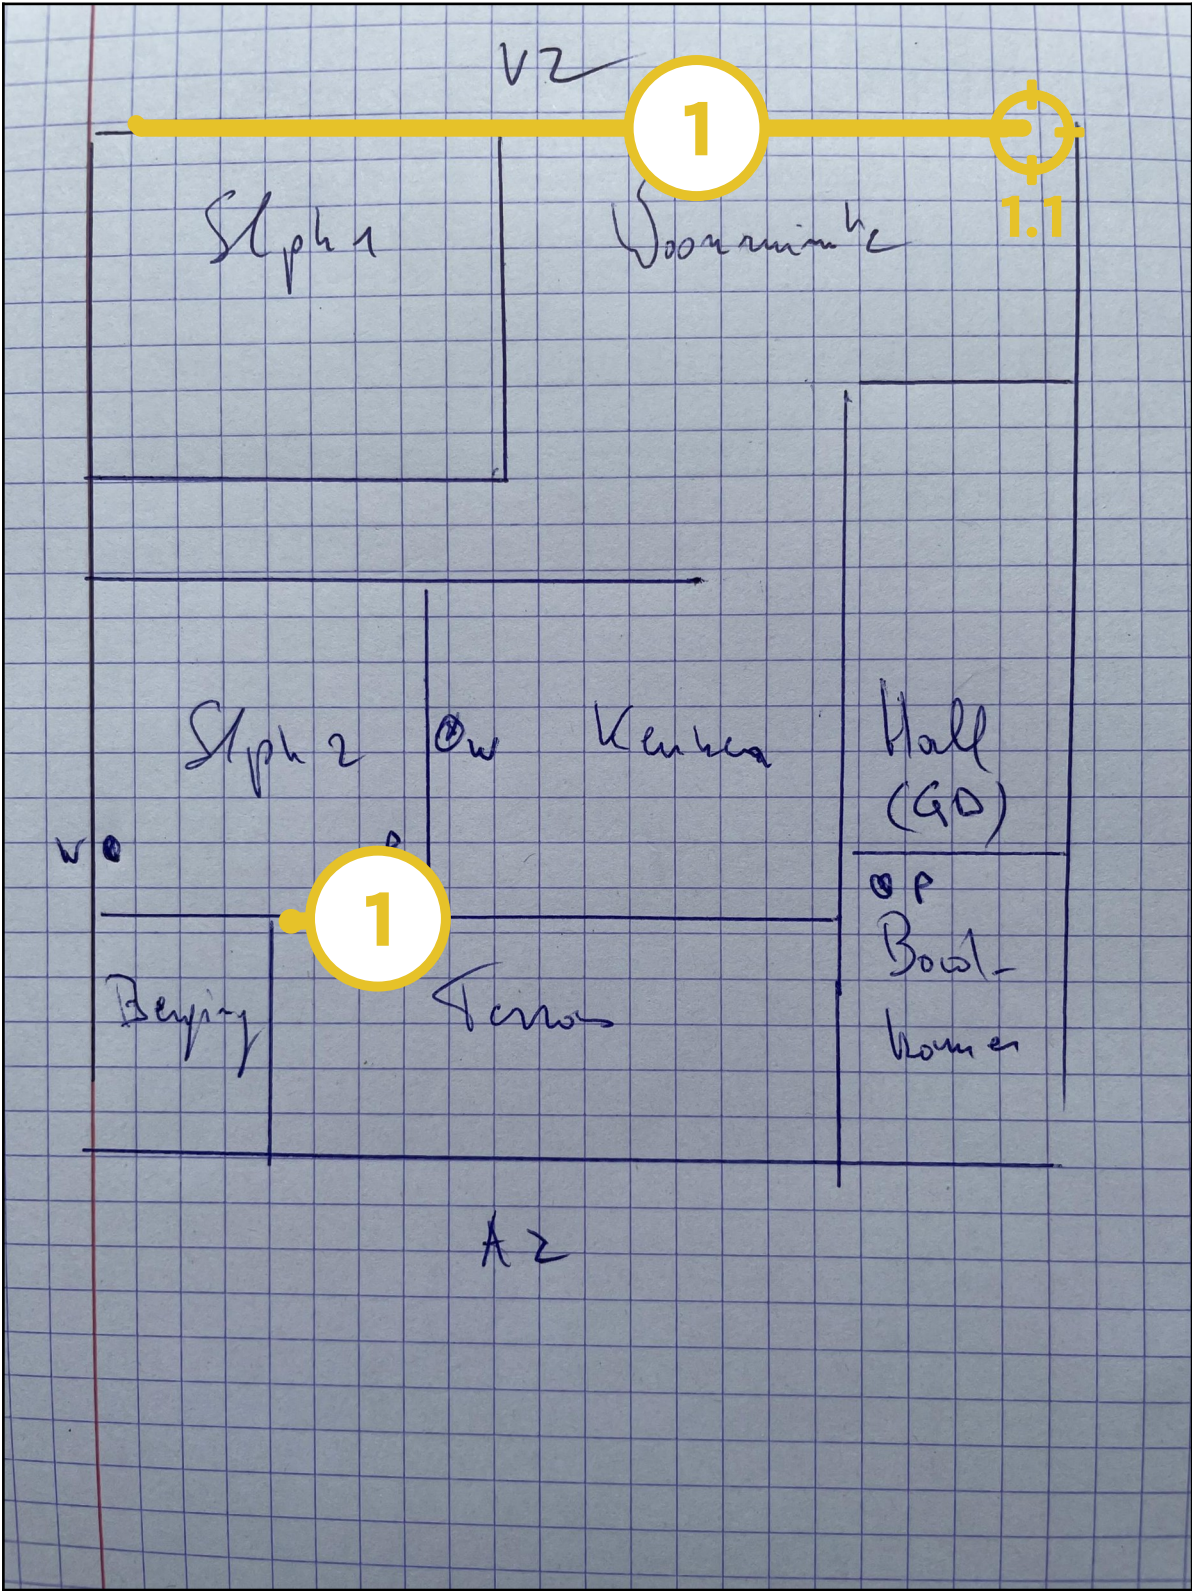
Plan 1.3: grondplan appartement

| 1. mastiek | Asbestmateriaal | Zorgvuldig beheren |
| 1.1 Code: 1. | Puntmonster | - |

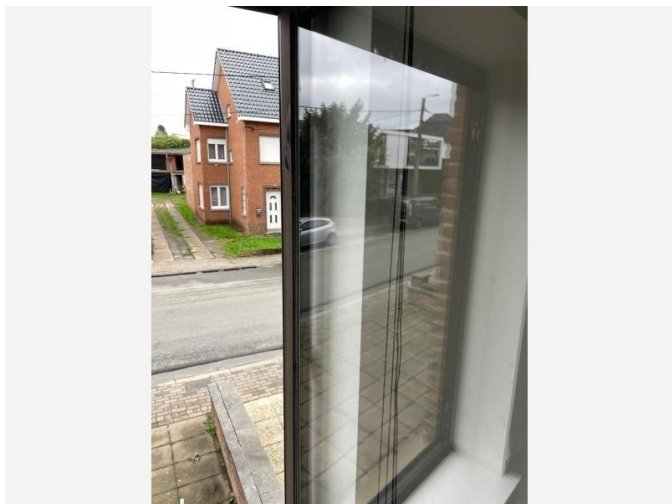
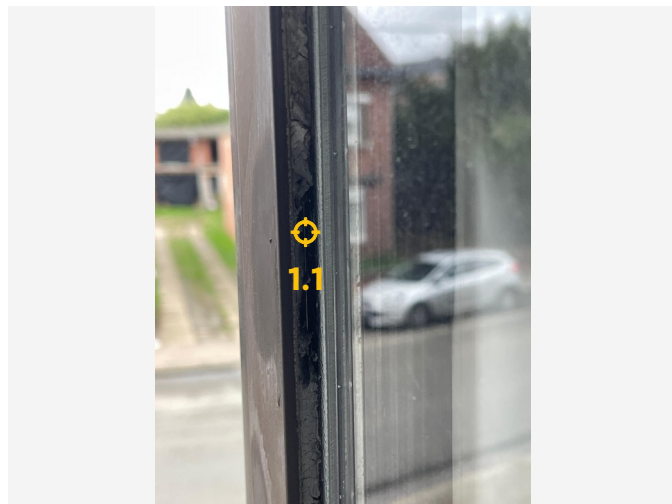
Overzichtsfoto

Detailfoto

Het asbestmateriaal valt onder de mijlpaal van 2040.

| Eindbeoordeling materiaalrisico | Laag materiaalrisico en/of verlaagde kans op vezelvrijgave |

| Gebondenheid | Categorie 1: hechtgebonden in oorsprong |
| Asbestsoort (vezeltype) | Alleen chrysotiel aanwezig |
| Asbestconcentratie | Laag (< 50%) |
| Toestand van het materiaal | Licht beschadigd, licht verweerd. Intacte calciumsilicaatplaat of materiaal met categorie 3-gebondenheid |

| Beschrijving | mastiek |
| Primaire drager | Wandopening verticaal (raam, deur, ...) |
| Hoeveelheid (lengte - aantal) | <ul style="list-style-type: none"><li>• 19,00 m - 1 stuk</li></ul> |

- Zorg voor een veilig beheer. Vermijd het beschadigen van het asbestmateriaal. Controleer de toestand jaarlijks op wijzigingen.

- Eenvoudige handelingen: mag via doe-het-zelf of door werknemer(s) met opleidingsattest eenvoudige handelingen  
Verwijder dit materiaal bij renovatie.

Fixeer of bevochtig de toepassing voor verwijdering. Verpak het dubbel en luchtdicht en gebruik FFP3-mondmasker, wegwerphandschoenen, wegwerpoverall Cat. III type 5/6 en afspoelbaar schoeisel.

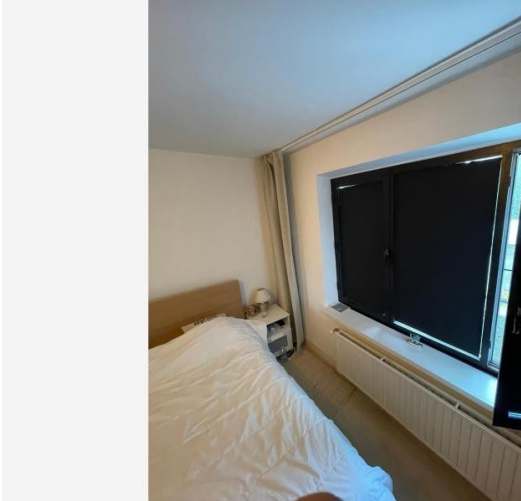
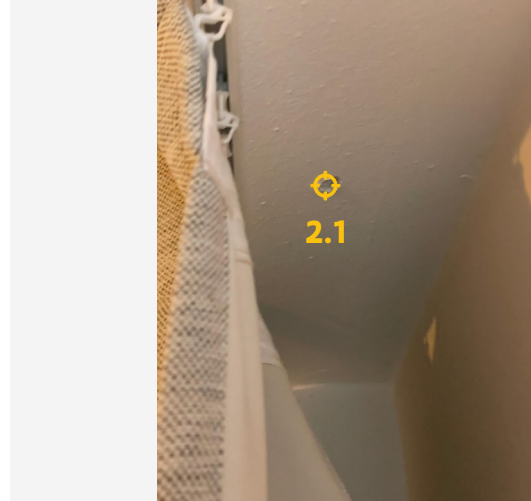
## Fiche 2: pleister plafond

Geen asbest

| # | Type | Referentie | Resultaat |
|---|---|---|---|
| 2.1 | Mengmonster | 3. | Geen asbest |

| Opmerking | Mengstaal van het pleister van de plafonds van de badkamer/stookruimte en de slaapkamer. Er is geen aparte inkomhal. |

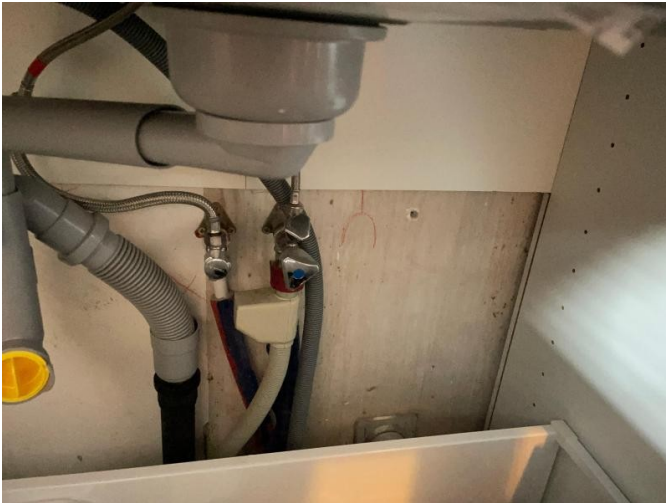
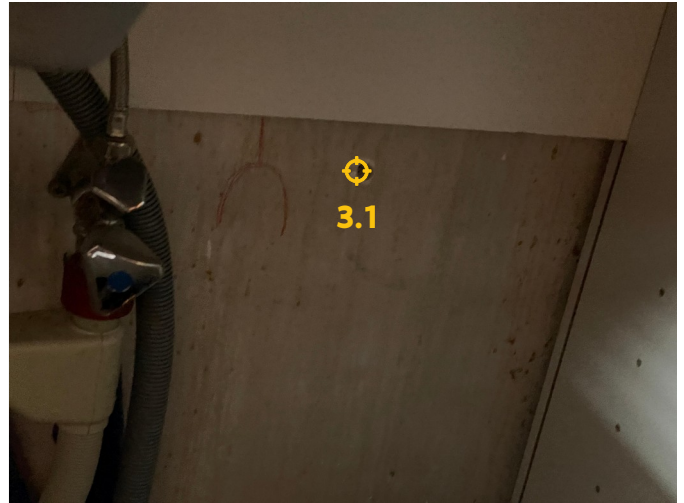
## Fiche 3: pleister wand

Geen asbest

| # | Type | Referentie | Resultaat |
|---|---|---|---|
| 3.1 | Mengmonster | 2. | Geen asbest |

| Opmerking | Mengstaal van het pleister van de wanden van de keuken, de slaapkamer en de woonkamer/inkom. |
