# Asbestinventarisatattest

Patrijzenlaan 5, 3583 Beringen

Attestnummer : 20260808-000116.000

Uitgegeven op : 08.08.2026

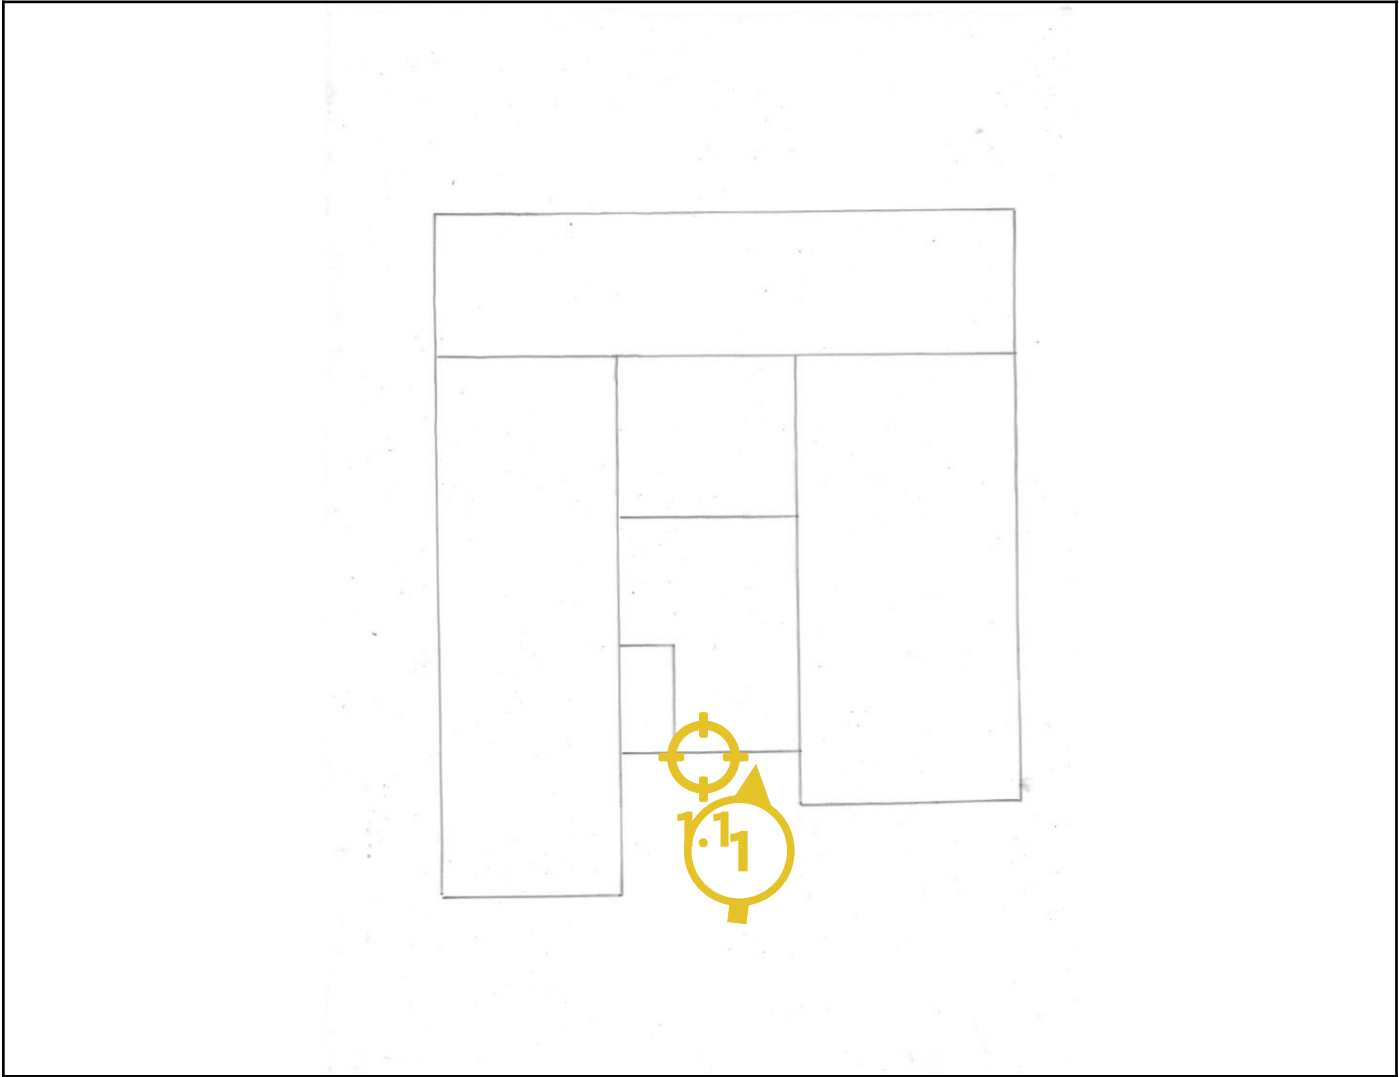
# Plan 1.2: Plan gelijkvloers (mastiek)

| Beschrijving | Type | Actie |
|---|---|---|
| 1. Mastiek rondom betonplaten | Asbestmateriaal | Zorgvuldig beheren |
| 1.1 Code: 3.10310 | Puntmonster | - |

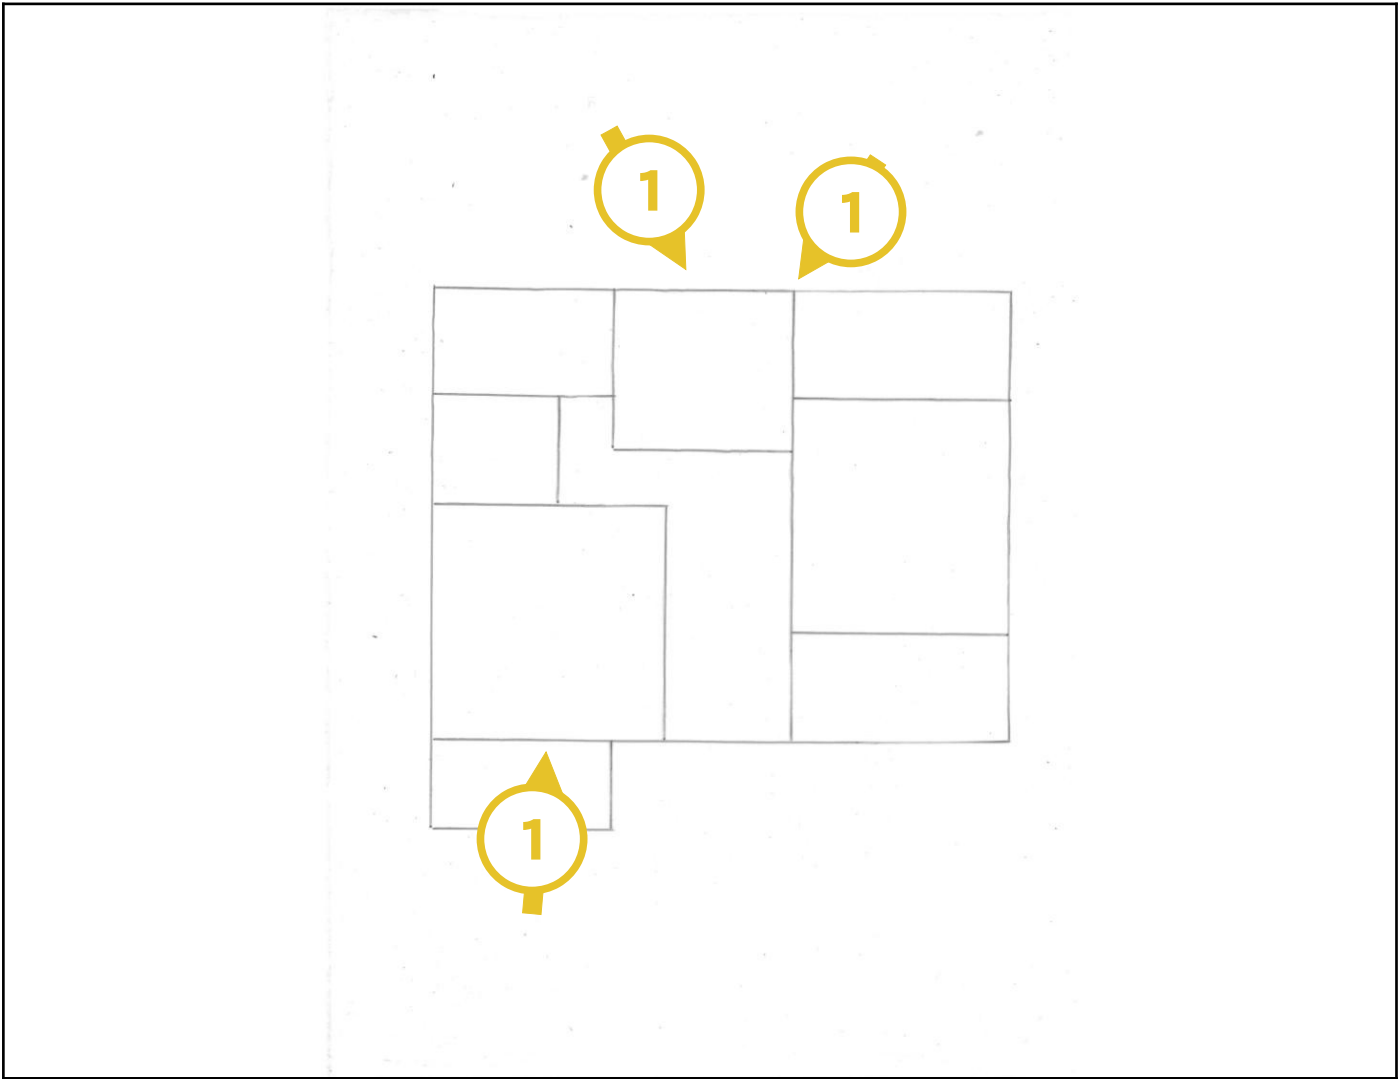
# Plan 1.4: Plan verdieping (mastiek)

| Beschrijving | Type | Actie |
|---|---|---|
| 1. Mastiek rondom betonplaten | Asbestmateriaal | Zorgvuldig beheren |

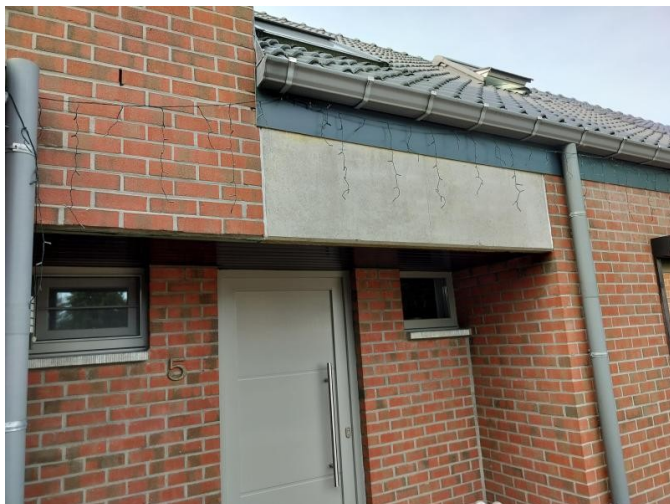
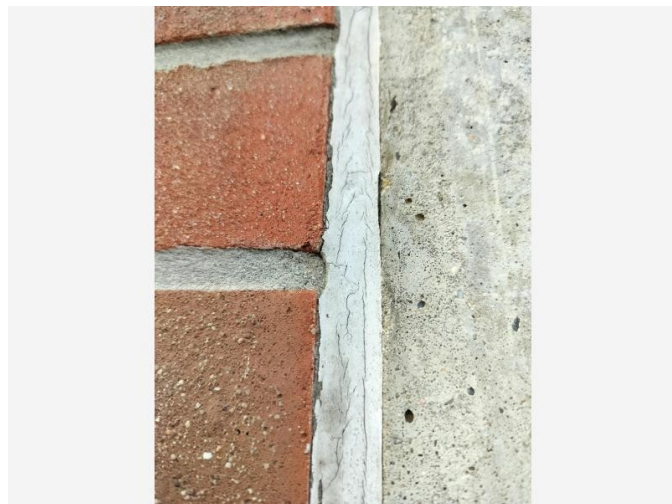
Overzichtsfoto

Detailfoto

Het asbestmateriaal valt onder de mijlpaal van 2040.

| Eindbeoordeling materiaalrisico | Laag materiaalrisico en/of verlaagde kans op vezelvrijgave |

| Gebondenheid | Categorie 1: hechtgebonden in oorsprong |
| Asbestsoort (vezeltype) | Alleen chrysotiel aanwezig |
| Asbestconcentratie | Laag (< 50%) |
| Afschermingsgraad van het gehele materiaal | Geheel of deels vrij aan de buitenlucht, maar geen contact met binnenlucht |
| Toestand van het materiaal | Licht beschadigd, licht verweerd. Intacte calciumsilicaatplaat of materiaal met categorie 3-gebondenheid |

| # | Type | Referentie | Resultaat |
|---|---|---|---|
| 1.1 | Puntmonster | 3.10310 | Chrysotiel |

| Beschrijving | Mastiek rondom betonplaten |
| Hoeveelheid (lengte - aantal) | <ul style="list-style-type: none"><li>• 2,50 m - 4 stuks</li></ul> |

Zorgvuldig beheren

- Zorg voor een veilig beheer. Vermijd het beschadigen van het asbestmateriaal. Controleer de toestand jaarlijks op wijzigingen.

- Eenvoudige handelingen: mag via doe-het-zelf of door werknemer(s) met opleidingsattest eenvoudige handelingen  
Deze mastiek is een hechtgebonden toepassing dat zich aan de buitenkant van de woning bevindt. Met de nodige beschermkledij aan en enkel met gebruik van handwerktuigen kan deze asbesttoepassing veilig verwijderd worden door een doe-het-zelfer of door een werknemer met het opleidingsattest eenvoudige handelingen. In het hoofdstuk Toelichting achteraan dit attest vindt u meer informatie betreffende het beheren en verwijderen van asbest.

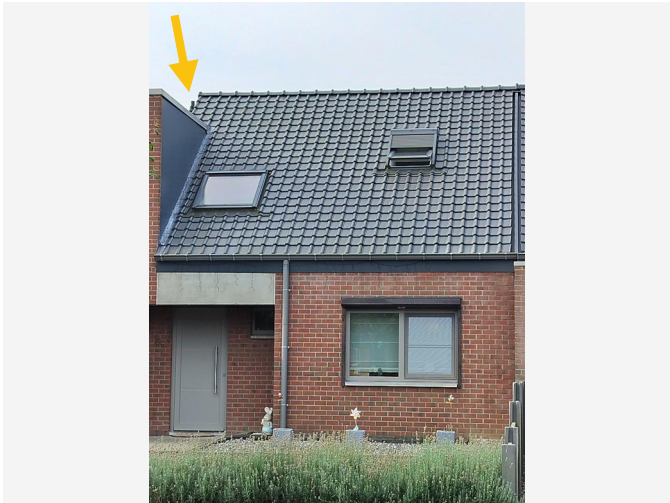
Situeringsfoto

**Reden:** Het onderzoek kan niet uitgevoerd worden binnen de bepalingen van de Welzijnswet

**Uitleg van de asbestdeskundige:** Het rookgaskanaal werd niet beoordeeld. Binnenin de woning kon de schoorsteen niet onderzocht worden. Het roofingdak bovenop de verdieping kon niet op een veilige manier betreden worden. Indien men dit wil laten onderzoeken, dient er een nieuwe afspraak gemaakt te worden en moet er een hoogtewerker voorzien worden evenals iemand die bevoegd is om deze te bedienen.

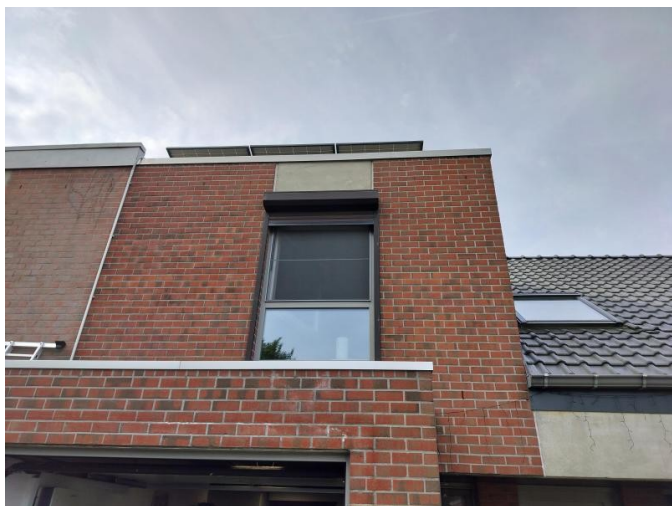
*Situeringsfoto*

**Reden:** Het onderzoek kan niet uitgevoerd worden binnen de bepalingen van de Welzijnswet

**Uitleg van de asbestdeskundige:** Het roofingdak bovenop de verdieping kon niet op een veilige manier betreden worden. Indien men dit wil laten onderzoeken, dient er een nieuwe afspraak gemaakt te worden en moet er een hoogwerker voorzien worden evenals iemand die bevoegd is om deze te bedienen.

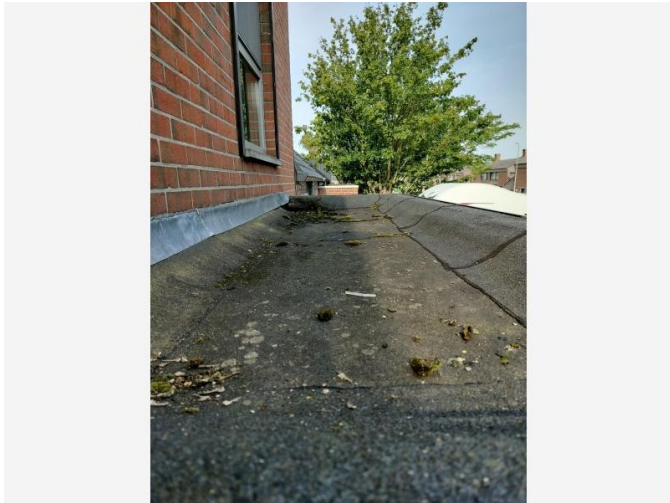
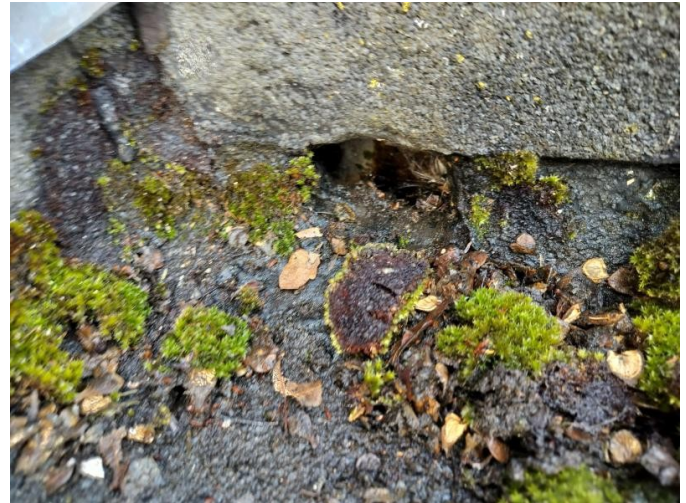
## Fiche 4: Roofing

Geen asbest

| # | Type | Referentie | Resultaat |
|---|---|---|---|
| 4.1 | Puntmonster | 3.10308 | Geen asbest |
| 4.2 | Puntmonster | 3.10309 | Geen asbest |

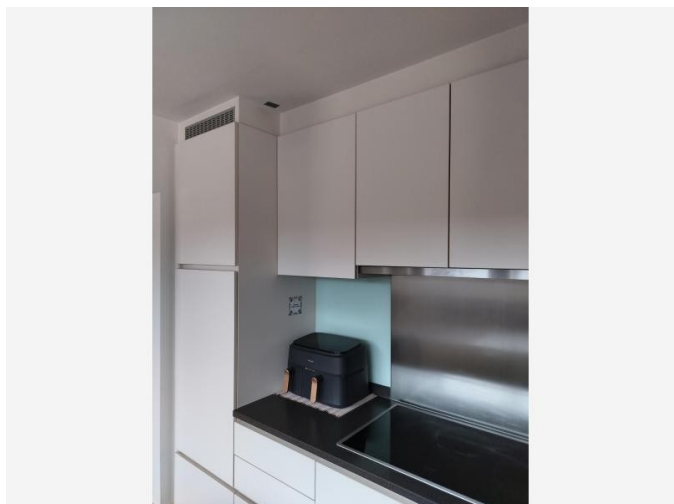
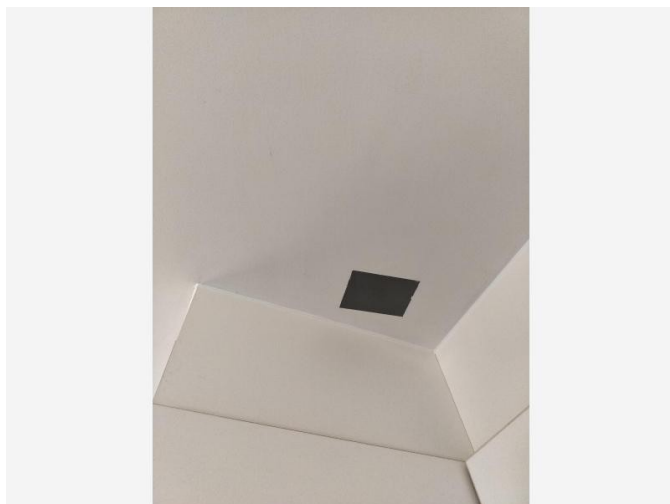
## Fiche 5: Pleister plafonds

Geen asbest

| # | Type | Referentie | Resultaat |
|---|---|---|---|
| 5.1 | Mengmonster | 3.10307 | Geen asbest |

| Opmerking | <p>Geen pleisterwerk vastgesteld aan plafonds in garage en in trappenhuis. Staalnames in keuken en in slaapkamer 2.</p> <p>Hoeveelheid betreft een schatting en kan afwijken van de werkelijke toestand.</p> |

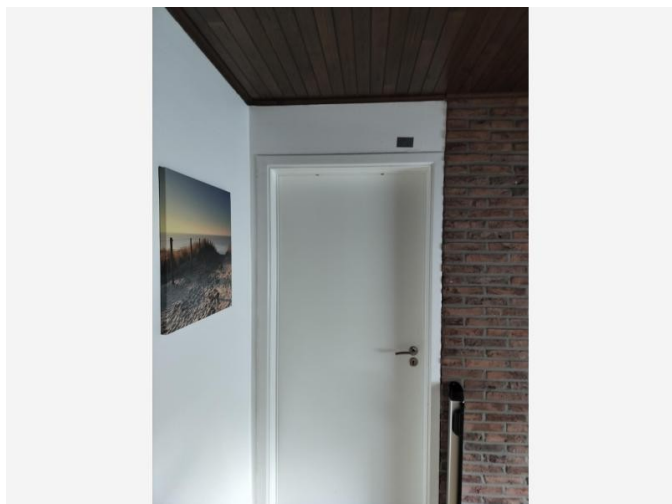
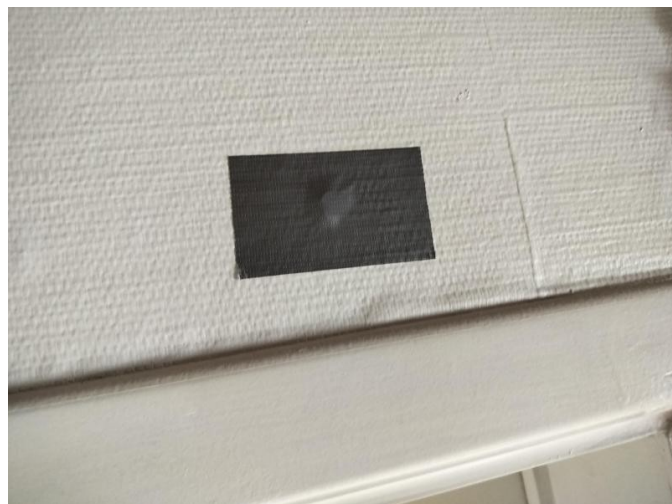
## Fiche 6: Pleister wanden

Geen asbest

| # | Type | Referentie | Resultaat |
|---|---|---|---|
| 6.1 | Mengmonster | 3.10306 | Geen asbest |

| Opmerking | <p>Geen pleisterwerk vastgesteld aan binnenmuren garage. Staalnamers in nachthal, in eethoek en in keuken.</p> <p>De hoeveelheid betreft een schatting en kan afwijken van de werkelijke toestand.</p> |
