# Asbestinventarisatetest

Neerstraat 31, 3540 Herk-de-Stad

Attestnummer : **20260824-000180.000**

**Asbestveilig** (maar mogelijk niet asbestvrij)

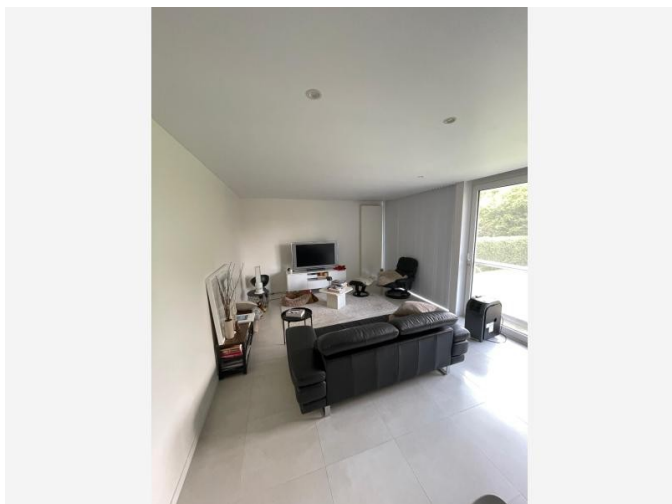
*Situeringsfoto*

### Tijdelijke beperking

**Reden:** Het te onderzoeken materiaal situeert zich hoger dan 3,50 m te rekenen vanaf een veilige ondergrond

**Uitleg van de asbestdeskundige:** Er is geen toegang tot het dak en alle plafonds bestaan uit gyproc.

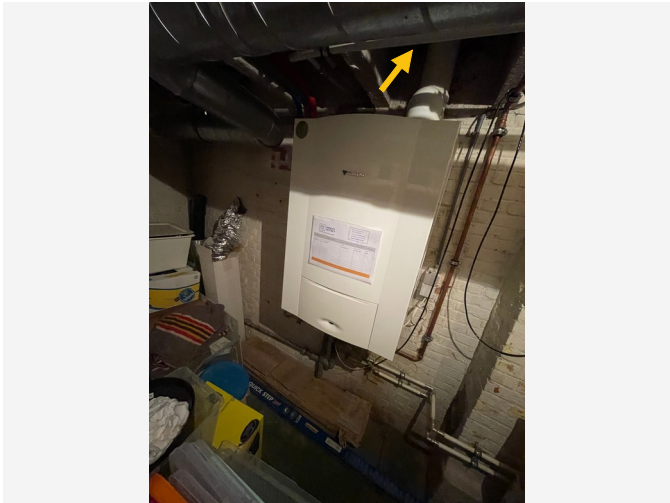
Situeringsfoto

### Tijdelijke beperking

**Reden:** Het te onderzoeken materiaal situeert zich hoger dan 3,50 m te rekenen vanaf een veilige ondergrond

**Uitleg van de asbestdeskundige:** De binnenzijde van de schouw kan niet geïnventariseerd worden

In de schouw kan mogelijk nog een asbesthoudende schouwpijp zitten, die niet zichtbaar of inventariseerbaar is.

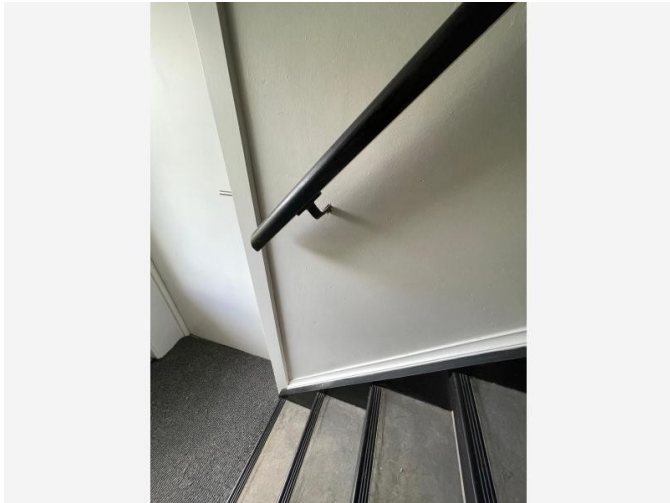
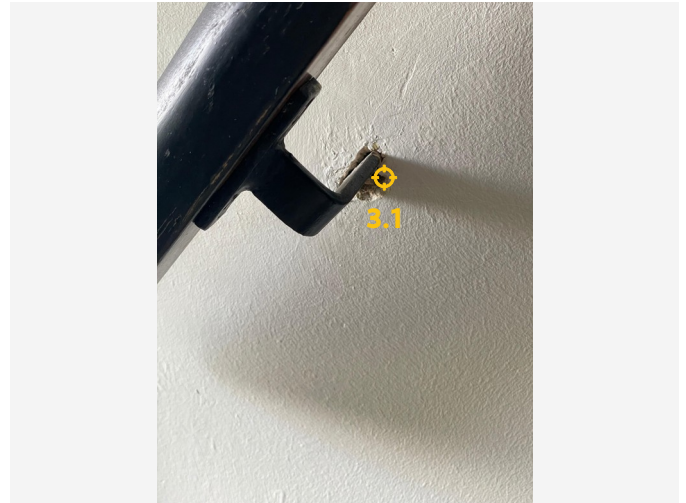
## Fiche 3: pleister wand

Geen asbest

| Opmerking | Mengstaal van het pleister van de slaapkamer, de trappenhal en de badkamer. De stookplaats is niet gepleisterd. Plafonds en een aantal niet steunende muren bestaan uit gyproc. |

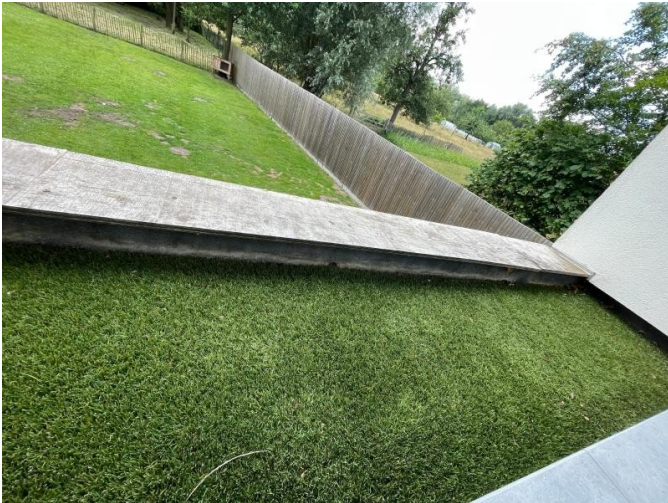
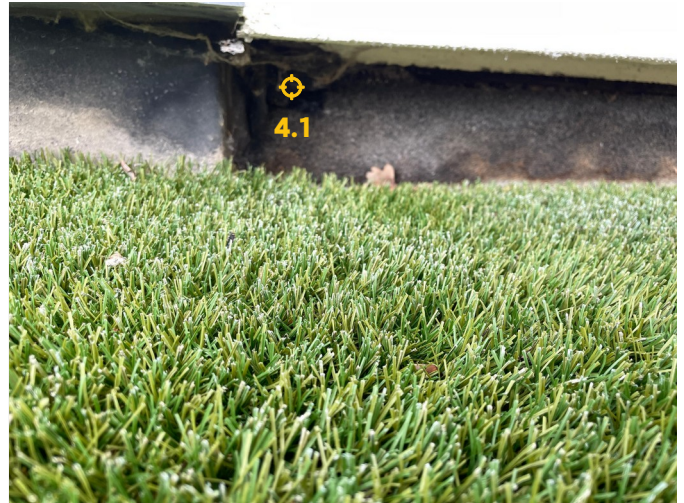
## Fiche 4: roofing terras

Geen asbest

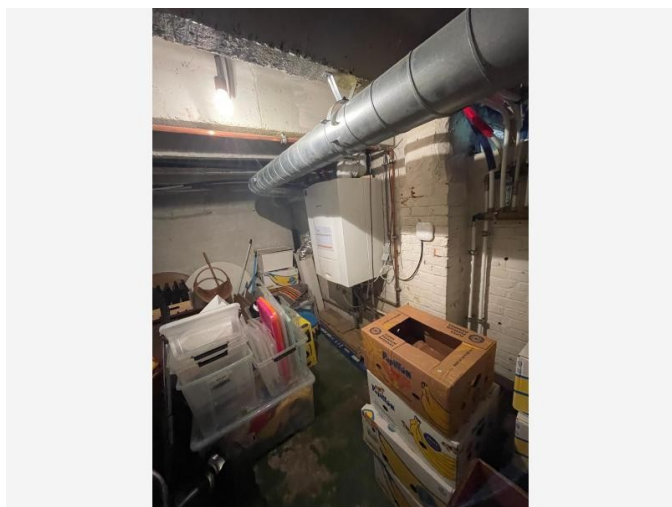
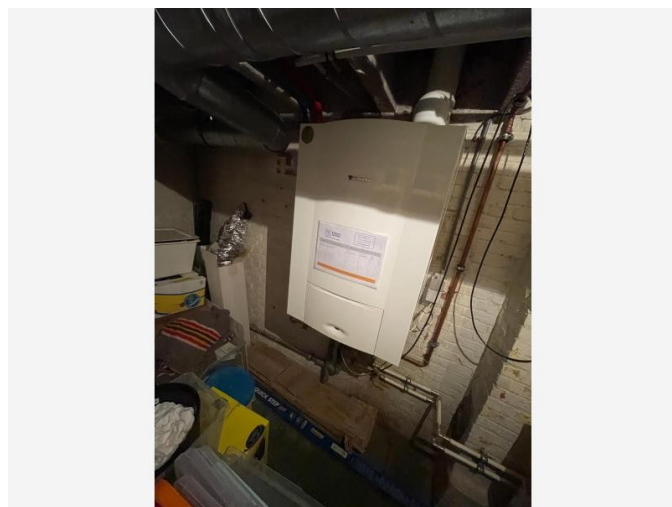
### Fiche 5: stookketel

| Beschrijving | Notitie | Terug te vinden op plannen |
|---|---|---|
| Fiche 5: stookketel | Recente gasketel. | Plan 1.4: grondplan kelder |

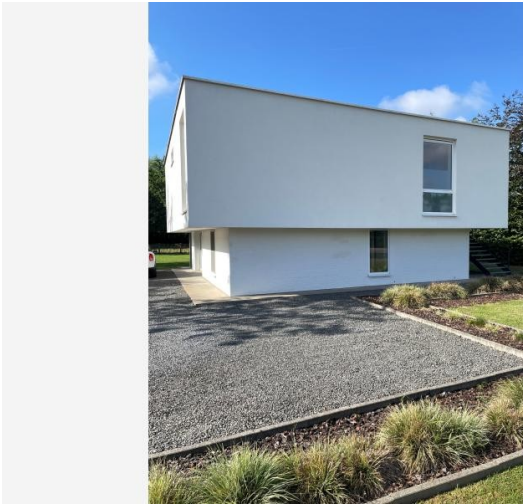
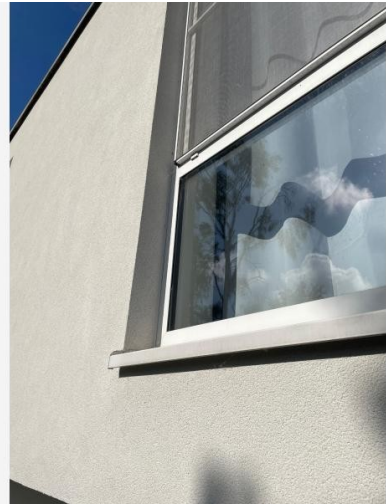
## Fiche 6: crepi buitenschil

| Beschrijving | Notitie | Terug te vinden op plannen |
|---|---|---|
| Fiche 6: crepi buitenschil | Crepi aan de buitenzijde is van 2015: Zie factuur SKJ construct bij bewijsdocumenten. | - |

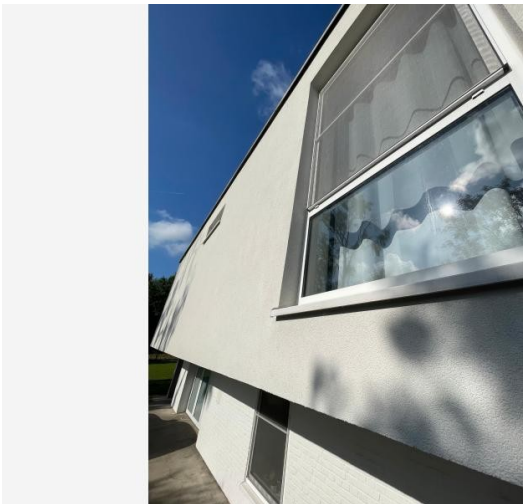
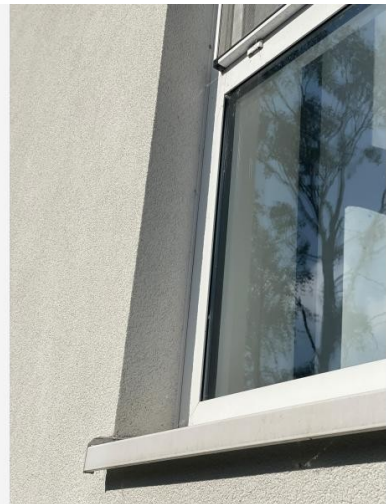
## Fiche 7: mastiek

| Beschrijving | Notitie | Terug te vinden op plannen |
|---|---|---|
| Fiche 7: mastiek | Raamrenovatie 2015: Factuur bij bewijsdocumenten. | Plan 1.9: Hoofdgebouw plan |

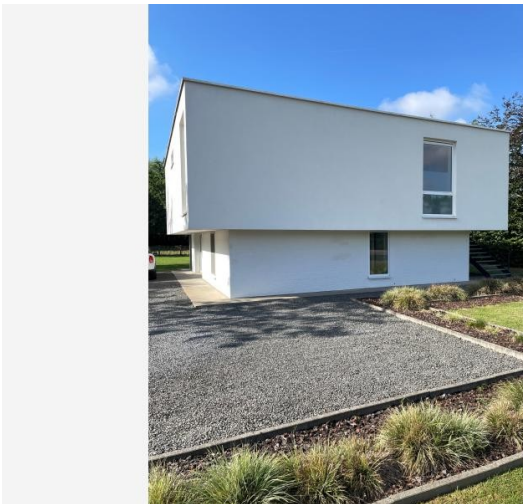
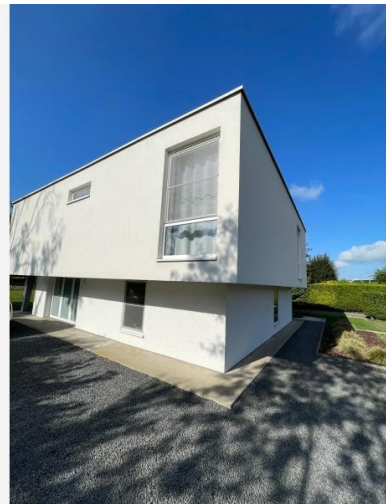
## Fiche 8: dakbedekking woning

| Beschrijving | Notitie | Terug te vinden op plannen |
|---|---|---|
| Fiche 8: dakbedekking woning | Dakrenovatie met epdm in 2015: Zie factuur Mulkers bij bewijsdocumenten. | Plan 1.1: Hoofdgebouw plan |
