Asbestinventarisatetest

Hulstedorp 16, 8531 Harelbeke

Attestnummer : 20250831-000080.000

Uitgegeven op : 31.08.2025

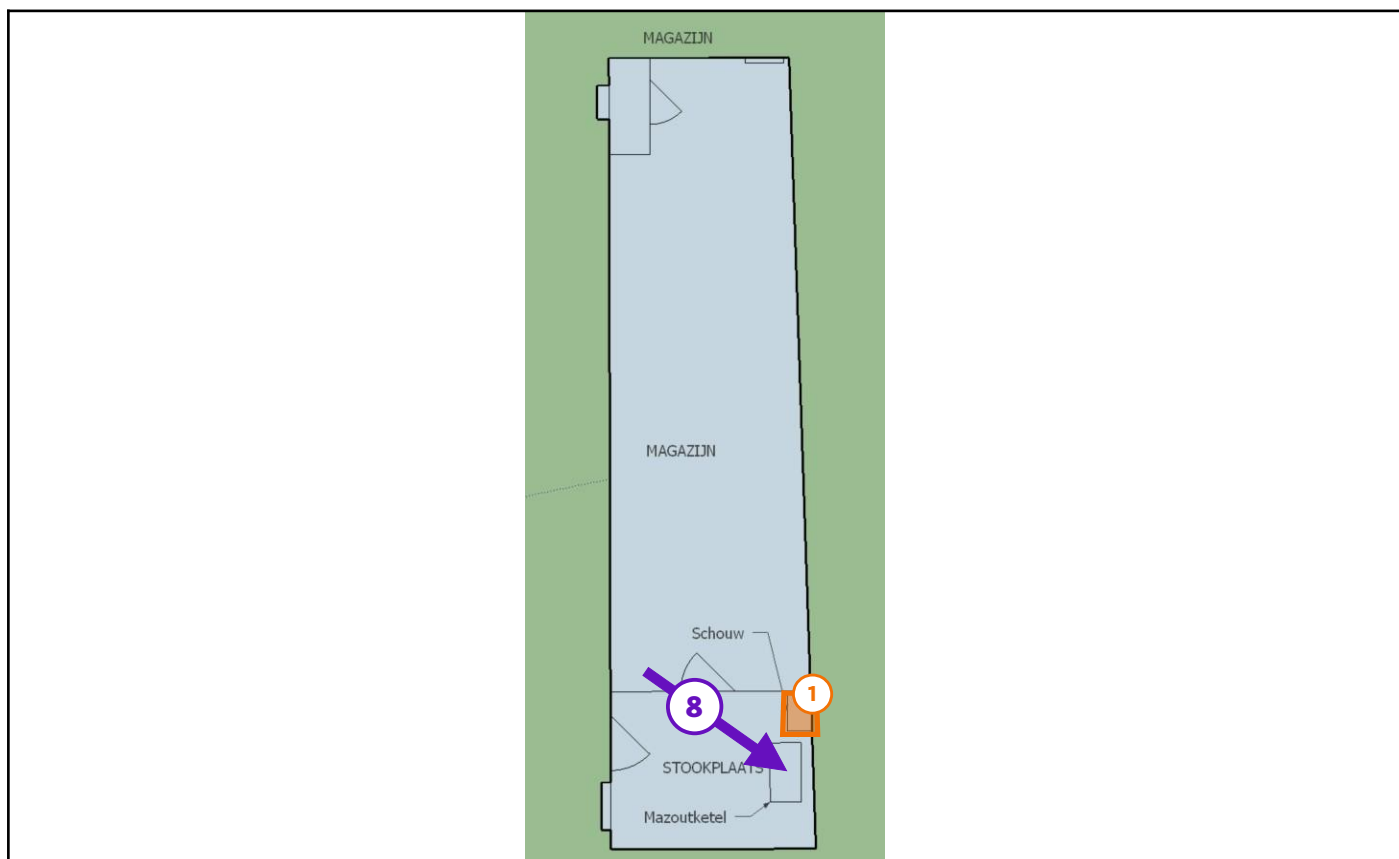
Plan 1.2: Grondplan magazijn

Beschrijving	Type	Actie
1. Schoorsteen dak magazijn	Asbestmateriaal	Verwijderen
8. Mazoutketel 1979	Advies	-

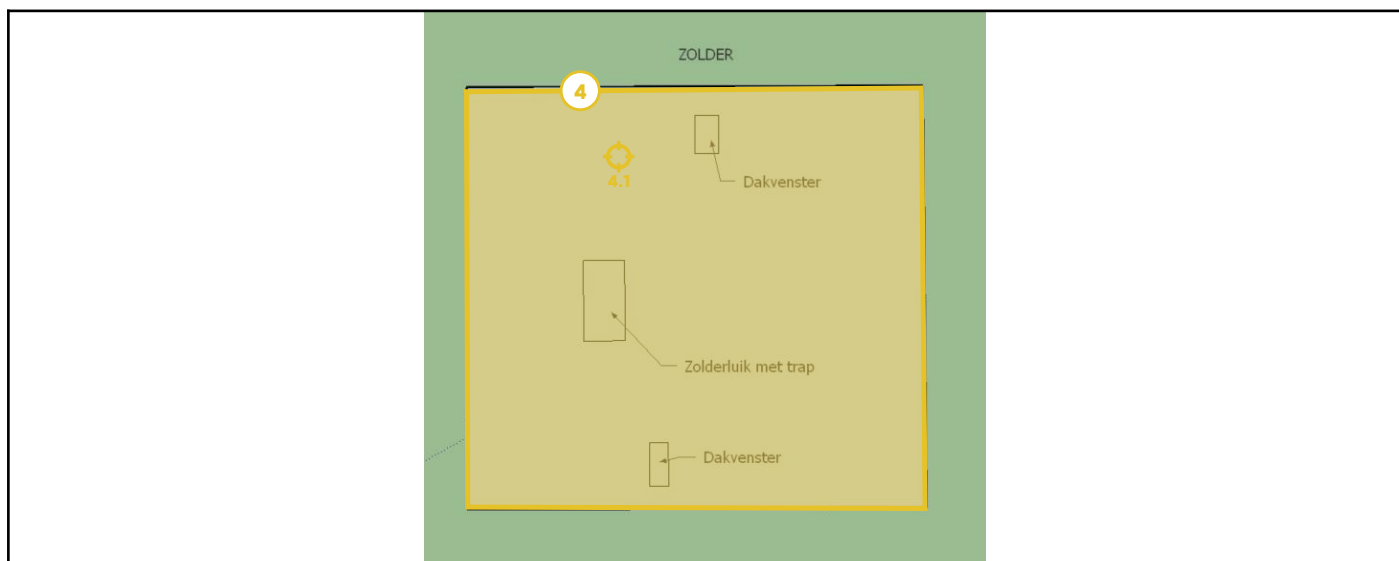
Plan 1.3: Grondplan zolder

Beschrijving	Type	Actie
4. Onderdak hellend dak woning	Asbestmateriaal	Zorgvuldig beheren
4.1 Code: 8955754	Puntmonster	-

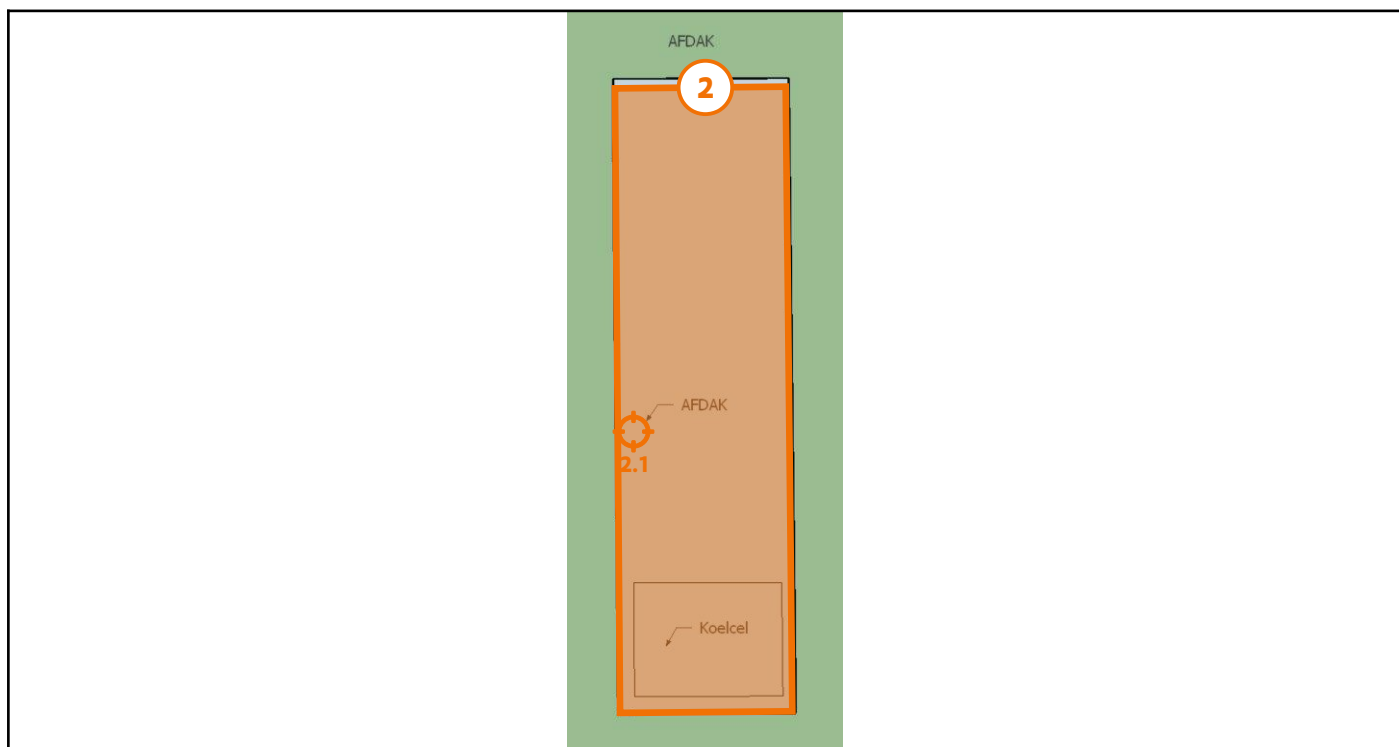
Plan 2.1: Grondplan afdak

Beschrijving	Type	Actie
2. Golfplaten afdak	Asbestmateriaal	Verwijderen
2.1 Code: 8955757	Puntmonster	-

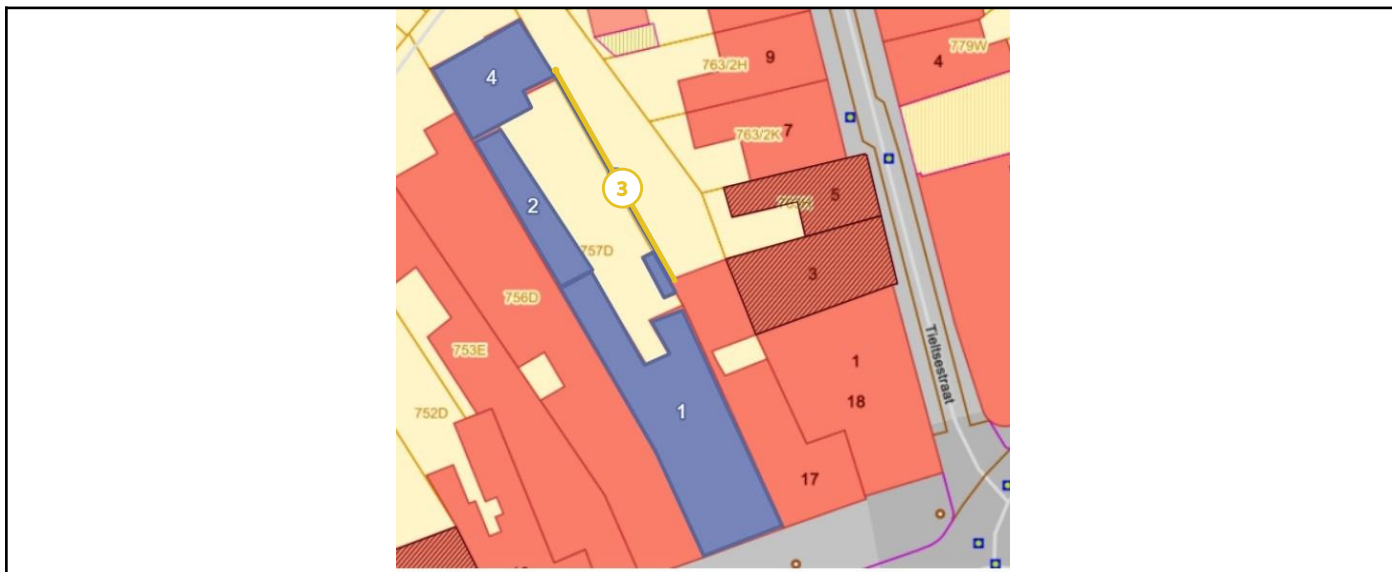
Plan 5.1: Planaanduiding gemene afsluiting

Beschrijving	Type	Actie
3. Deksteen Gemene afsluiting	Asbestmateriaal	Zorgvuldig beheren

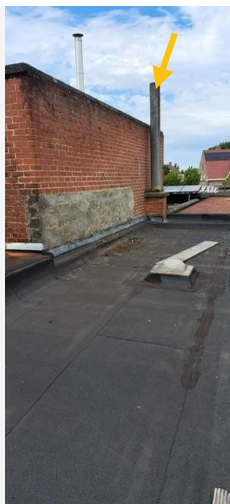
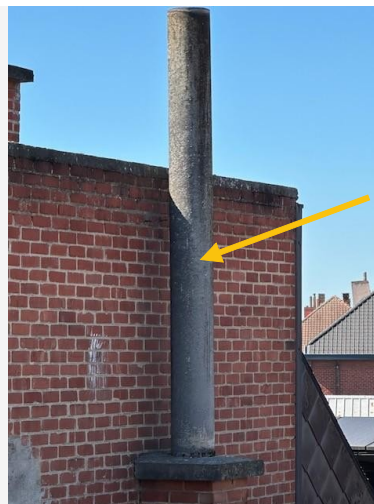
Het asbestmateriaal valt onder de mijlpaal van 2034.

De asbestdeskundige kan met het blote oog de asbestverdachte toepassing vaststellen, om de aanwezigheid van asbesthoudend materiaal en enkel de aanwezigheid van Chrysotiel te bevestigen is bijkomende staalname noodzakelijk.

Eindbeoordeling materiaalrisico	Laag materiaalrisico en/of verlaagde kans op vezelvrijgave
---------------------------------	--

Gebondenheid	Categorie 1: hechtgebonden in oorsprong
Asbestsoort (vezeltype)	Crocidoliet aanwezig
Asbestconcentratie	Laag (< 50%)
Afschermingsgraad van het gehele materiaal	Geheel of deels vrij aan de buitenlucht
Toestand van het materiaal	Licht beschadigd, licht verweerd. Intact calciumsilicaatmateriaal of categorie III 'gebondenheid'

Beschrijving	Schoorsteen dak magazijn
Omgeving	Buiten
Primaire drager	HVAC infrastructuur en uitrusting
Asbestmateriaal	Rookgaskanaal
Bindmiddel van asbestmateriaal	Cement
Gebondenheid op basis van bindmiddel	Hecht
Hoeveelheid (lengte - omtrek - dikte - aantal)	<ul style="list-style-type: none">• 2,20 m - 69,08 cm - 1,00 cm - 1 stuk
Totaal volume	0,015 m ³
Eenvoudig bereikbaar	Ja
Bevestigingswijze	<ul style="list-style-type: none">• Verlijmd, ingegoten, versmeerd
Identificatiemethode	Vaststelling zonder monsternamen
Destructieve handeling voor identificatie	Nee
Opmerking	<p>Hoeveelheid is een raming.</p> <p>De schoorsteen betreft het rookafvoerkanaal van de mazoutketel in de stookplaats aan het uiteinde van het magazijn.</p> <p>Op de schouw van binnen is geen asluikje waarneembaar.</p>

- Verwijder dit asbestmateriaal zo snel mogelijk. Volg de toestand goed op.
- Voer bijkomende staalname(s) uit.

- Eenvoudige handelingen: mag via doe-het-zelf of door werknemer(s) met opleidingsattest eenvoudige handelingen
De schouwbus is een hecht-gebonden asbesttoepassing.

Om de buis te kunnen verwijderen zonder breken zal men de gemetselde schouw gedeeltelijk moeten afbreken.

De schouw buis laten verwijderen/vernieuwen door een dakwerker/installateur met een opleidingsattest eenvoudige handelingen.

Gezien de hoogte is het aan te raden een dakwerker/installateur met de verplichte opleidingen in te schakelen.

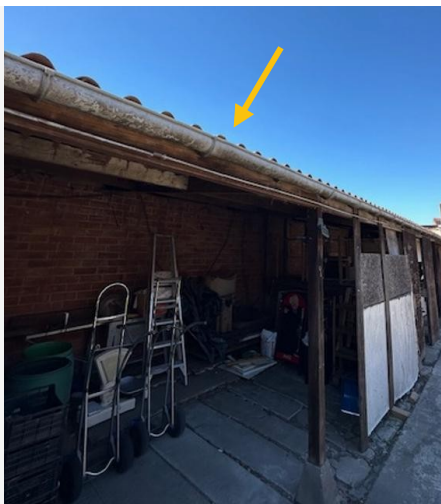
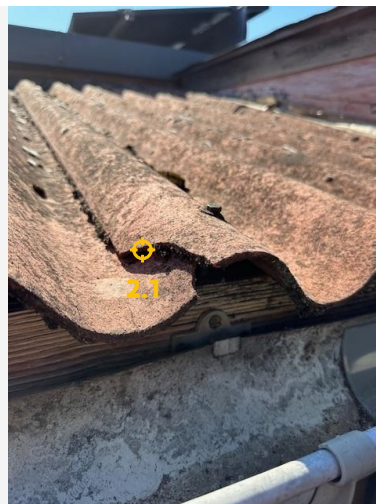
Het asbestmateriaal valt onder de mijlpaal van 2034.

Eindbeoordeling materiaalrisico	Verhoogd materiaalrisico en/of verhoogde kans op vezelvrijgave
---------------------------------	--

Gebondenheid	Categorie 1: hechtgebonden in oorsprong
Asbestsoort (vezeltype)	Alleen chrysotiel
Asbestconcentratie	Laag (< 50%)
Afschermingsgraad van het gehele materiaal	Geheel of deels vrij aan de buitenlucht
Toestand van het materiaal	Matig beschadigd, matig verweerd

#	Type	Referentie	Resultaat
2.1	Puntmonster	8955757	Chrysotiel

Beschrijving	Golfplaten afdak
Omgeving	Buiten
Primaire drager	Schuin dak
Asbestmateriaal	Dak- en gevelbekleding - Golfplaat
Bindmiddel van asbestmateriaal	Cement
Gebondenheid op basis van bindmiddel	Hecht
Hoeveelheid (oppervlakte - aantal)	<ul style="list-style-type: none">• 40,12 m² - 1 stuk
Totale oppervlakte	40,12 m ²
Eenvoudig bereikbaar	Ja
Bevestigingswijze	<ul style="list-style-type: none">• Geklemd• Geschroefd
Identificatiemethode	Vaststelling met monstername
Destructieve handeling voor identificatie	Nee
Opmerking	<p>Hoeveelheid is een raming.</p> <p>Er is een hanggoot over deheel de lengte aangebracht, geen resten in de hanggoot waar te nemen.</p> <p>De afvoer van de hanggoot wordt afgeleid naar een afvoerputje. Geen sediment/resten waar te nemen.</p>

- Verwijder dit asbestmateriaal zo snel mogelijk. Volg de toestand goed op.
- Hemelwater dat afspoelt van asbestcement daken of gevels kan asbestdeeltjes bevatten. Gebruik het enkel voor gesloten circuits (bv. spoelen toiletten). Reinig na het vervangen van het dak of de gevel de dakgoten en regenwaterput of -ton om asbesthoudend sediment of slib te verwijderen

- Eenvoudige handelingen: mag via doe-het-zelf of door werknemer(s) met opleidingsattest eenvoudige handelingen
De golfplaten zijn een hecht-gebonden asbesttoepassing.

Bij het verwijderen/vernieuwen van de golfplaten het sediment in de hanggoten en opvangton/regenwaterput ook reinigen/verwijderen.

Bij onzekerheid om zelf te verwijderen best een dakwerker met een opleidingsattest eenvoudige handelingen of een erkend asbestverwijderaar inschakelen!

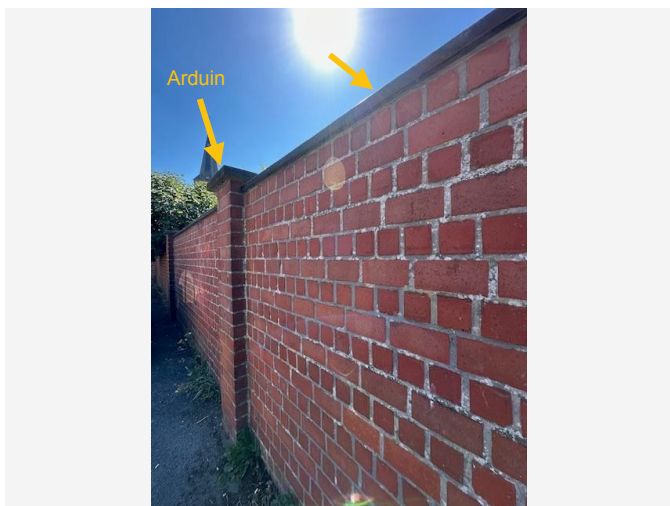
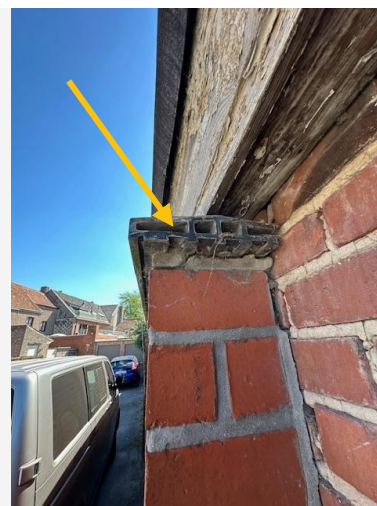
Het asbestmateriaal valt onder de mijlpaal van 2040.

De dekstenen zijn een hecht-gebonden asbesttoepassing.

Eindbeoordeling materiaalrisico	Laag materiaalrisico en/of verlaagde kans op vezelvrijgave
---------------------------------	--

Gebondenheid	Categorie 1: hechtgebonden in oorsprong
Asbestsoort (vezeltype)	Crocidoliet aanwezig
Asbestconcentratie	Laag (< 50%)
Afschermingsgraad van het gehele materiaal	Geheel of deels vrij aan de buitenlucht
Toestand van het materiaal	Licht beschadigd, licht verweerd. Intact calciumsilicaatmateriaal of categorie III 'gebondenheid'

Beschrijving	Deksteen Gemene afsluiting
Omgeving	Buiten
Primaire drager	Wand vrijstaand (scheidingsmuur, ...)
Asbestmateriaal	Deksteen, muurkap - Hol
Bindmiddel van asbestmateriaal	Cement
Gebondenheid op basis van bindmiddel	Hecht
Hoeveelheid (oppervlakte - dikte - aantal)	• 8,96 m ² - 4,00 cm - 1 stuk
Totaal volume	0,358 m ³
Eenvoudig bereikbaar	Ja
Bevestigingswijze	• Verlijmd, ingegoten, versmeerd
Identificatiemethode	Vaststelling zonder monsternamen
Destructieve handeling voor identificatie	Nee
Opmerking	<p>Hoeveelheid is een raming.</p> <p>De deksteen op de kolommen is arduin. De tussenstukken zijn holle eternit dekstenen.</p> <p>Beide zijden van de gemene muur is toegankelijk voor inspectie.</p>

- Zorg voor een veilig beheer. Vermijd het beschadigen van het asbestmateriaal. Controleer de toestand jaarlijks op wijzigingen.

- Eenvoudige handelingen: mag via doe-het-zelf of door werknemer(s) met opleidingsattest eenvoudige handelingen
Werken aan de gemene muur/afsluiting steeds in samenspraak met buur laten uitvoeren.

De dekstenen laten verwijderen/vernieuwen door een aannemer met een opleidingsattest eenvoudige handelingen.

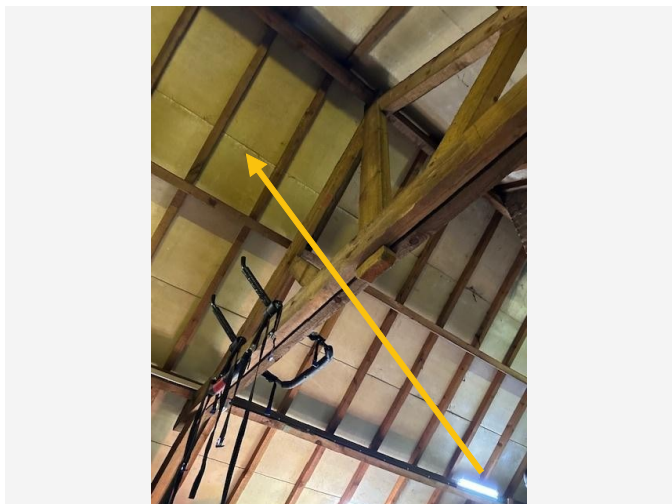
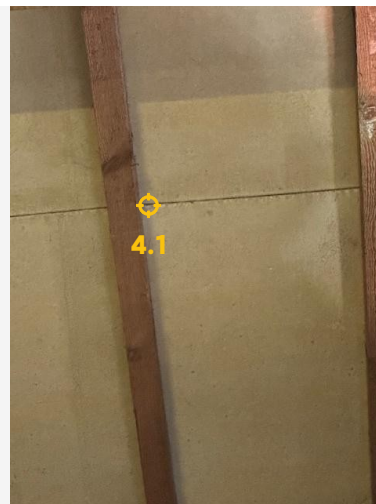
Het asbestmateriaal valt onder de mijlpaal van 2040.

- Eenvoudige handelingen: mag via doe-het-zelf of door werknemer(s) met opleidingsattest eenvoudige handelingen
De asbesthoudende onderdakplaten zijn een hecht-gebonden asbesttoepassing.

Beschrijving	Onderdak hellend dak woning
Omgeving	Binnen
Primaire drager	Schuin dak
Asbestmateriaal	Plaat, paneel, tablet - Type Menuiserite
Bindmiddel van asbestmateriaal	Cement
Gebondenheid op basis van bindmiddel	Hecht
Hoeveelheid (oppervlakte - dikte - aantal)	<ul style="list-style-type: none">• 99,41 m² - 0,50 cm - 1 stuk
Totaal volume	0,497 m ³
Eenvoudig bereikbaar	Nee <ul style="list-style-type: none">• Het asbestmateriaal is bedekt (uitgezonderd laag verf, coating, behang, kunststof, textiel) en het wegnemen van het bedekkende materiaal kan niet zonder het bedekkende materiaal te beschadigen.
Bevestigingswijze	<ul style="list-style-type: none">• Geklemd• Genageld, geniet
Identificatiemethode	Vaststelling met monstername
Destructieve handeling voor identificatie	Nee
Opmerking	Hoeveelheid is een raming.

- Zorg voor een veilig beheer en verwijder dit asbestmateriaal wanneer het bij werken eenvoudig bereikbaar wordt. Controleer de toestand jaarlijks op wijzigingen.

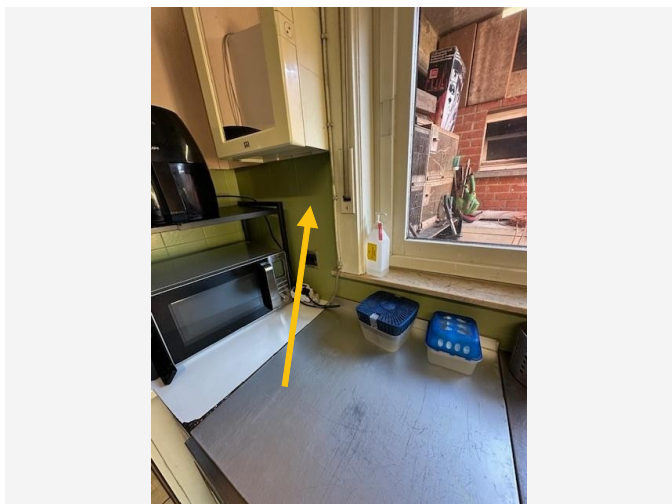
Lijmen voor het bevestigen van wandtegels kunnen asbesthoudend zijn. De geplaatste wandtegels in de keuken vertonen geen gebreken. Geen wandtegels in de badkamer (pvc platen).

Identificatiemethode	Redelijk vermoeden
Primaire drager	Binnenwand
(Asbest)materiaal	In-situ afwerkingslagen - Lijm laag
Bindmiddel	Lijm
Gebondenheid bindmiddel	Hecht
