Asbestinventarisatetest

Brugsesteenweg 281, 8520 Kuurne

Attestnummer : 20230708-000119.000

Asbestveilig

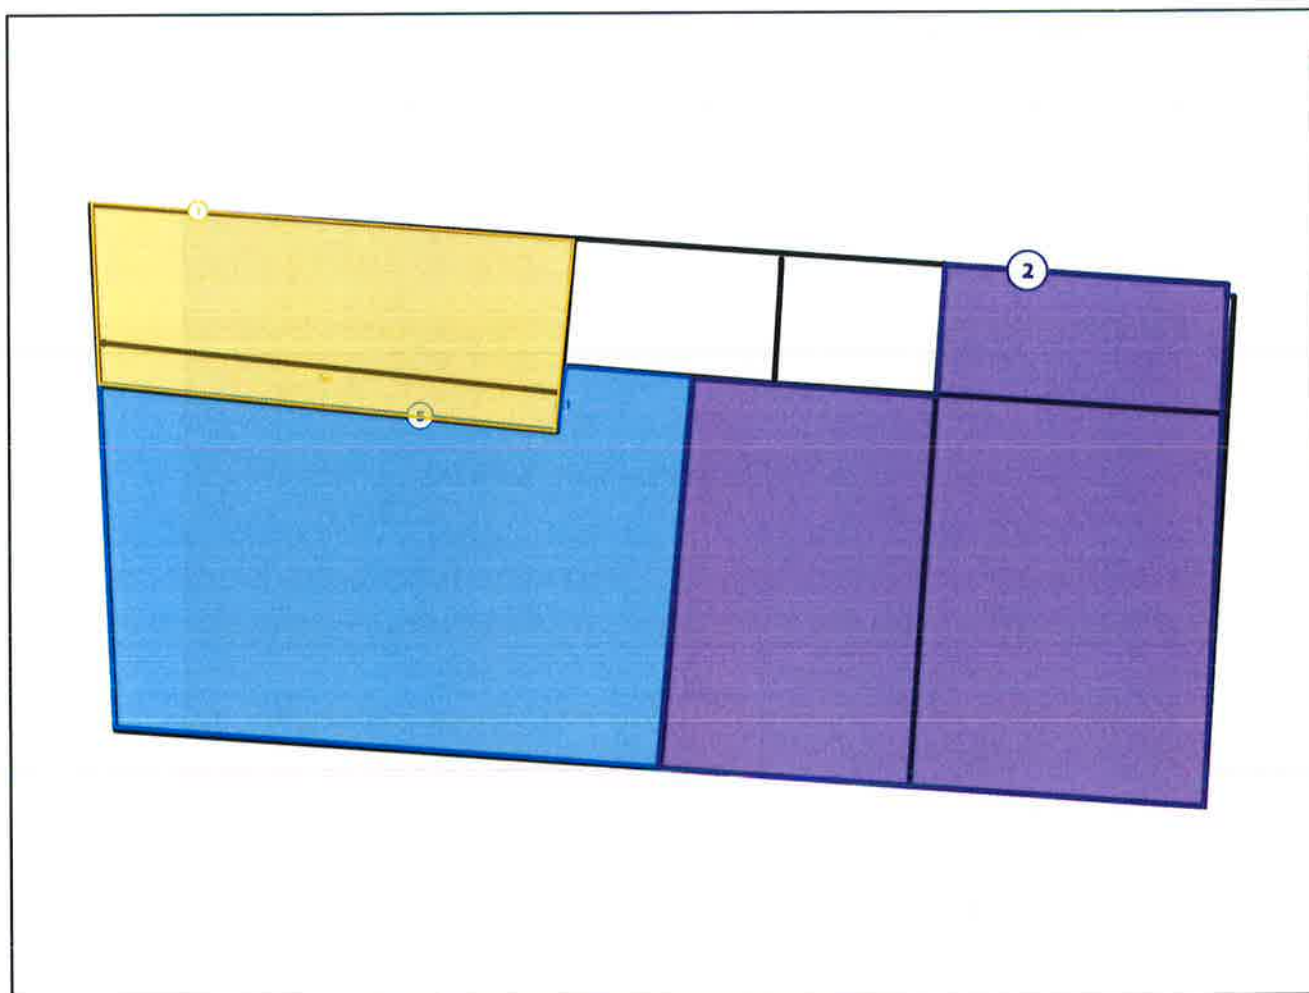
Plan 1.6: Dakplan

Beschrijving	Type	Actie
1. Menuiserie dak achterbouw	Asbestmateriaal	Zorgvuldig beheren
1.1 Code: 03 menuiserie dak achterbouw	Puntmonster	-
2. Menuiserie daken	Advies	-
5. Asfalt plat dak boven werkplaats	Geen asbest	-
5.1 Code: 04 asfalt plat dak boven werkplaats	Puntmonster	-

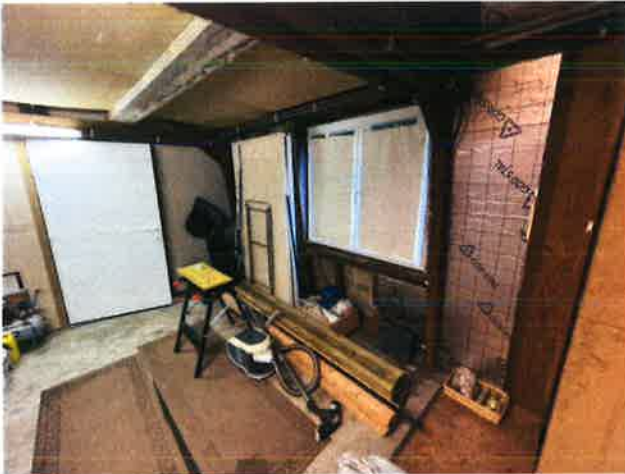
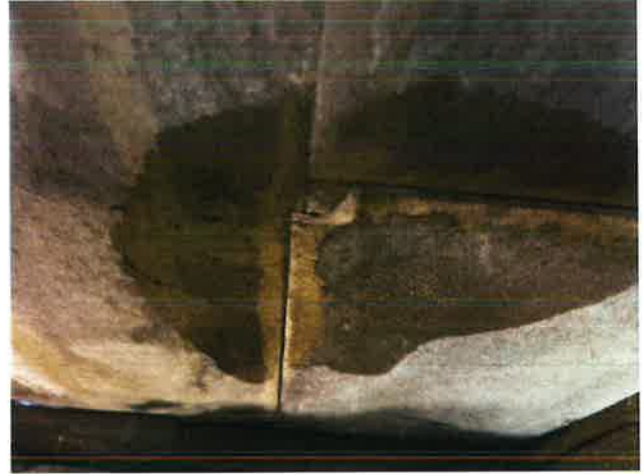
Het asbestmateriaal valt onder de mijlpaal van 2040.

Eindbeoordeling materiaalrisico	Zeer laag materiaalrisico en/of zeer lage kans op vezelvrijgave
---------------------------------	---

Gebondenheid	Categorie 1: hechtgebonden in oorsprong
Asbestsoort (vezeltype)	Alleen chrysotiel
Asbestconcentratie	Laag (< 50%)
Af schermingsgraad van het gehele materiaal	Geheel of deels (ook) vrij aan de binnenlucht
Toestand van het materiaal	Onbeschadigd, niet verweerd

#	Type	Referentie	Resultaat
1.1	Puntmonster	03 menuiserie dak achterbouw	Chrysotiel

Beschrijving	Menuiserie dak achterbouw
Omgeving	Grenst aan binnen- en buitenlucht
Primaire drager	Schuin dak
Asbestmateriaal	Plaat, paneel, tablet - Type Menuiserie
Bindmiddel van asbestmateriaal	Cement
Gebondenheid op basis van bindmiddel	Hecht

Hoeveelheid (oppervlakte - dikte - aantal)	<ul style="list-style-type: none"> • 95,00 m² - 0,50 cm - 1 stuk
Totaal volume	0,475 m ³
Eenvoudig bereikbaar	<p>Nee</p> <ul style="list-style-type: none"> • Het asbestmateriaal is bedekt (uitgezonderd laag verf, coating, behang, kunststof, textiel) en het wegnemen van het bedekkende materiaal kan niet zonder het bedekkende materiaal te beschadigen.
Bevestigingswijze	<ul style="list-style-type: none"> • Genageld, geniet
Identificatiemethode	Vaststelling met monstername
Destructieve handeling voor identificatie	Nee

- Zorg voor een veilig beheer en verwijder dit asbestmateriaal wanneer het bij werken eenvoudig bereikbaar wordt. Controleer de toestand jaarlijks op wijzigingen.

- Eenvoudige handelingen: mag via doe-het-zelf of door werknemer(s) met opleidingsattest eenvoudige handelingen
Met inachtnaam van de huidige regelgeving voor asbestverwijdering en de huidige milieunormen kunnen de menuiserieplaten op hun geheel verwijderd worden via eenvoudige handelingen. Als deze te fragiel zijn en breken mogen ze enkel verwijderd worden door een erkende verwijderaar.
- Eenvoudige handelingen: enkel door erkend asbestverwijderaar
Met inachtnaam van de huidige regelgeving voor asbestverwijdering en de huidige milieunormen kunnen de menuiserieplaten verwijderd worden via eenvoudige handelingen.

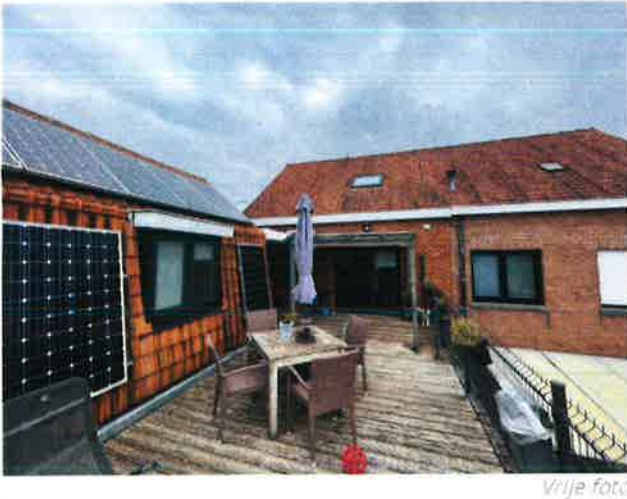
Fiche 2: Menuiserite daken

Er ligt mogelijks op de andere daken een asbesthoudend menuiserite onderdak maar dit is niet waarneembaar.

Identificatiemethode	Redelijk vermoeden
Primaire drager	Schuin dak
(Asbest)materiaal	Plaat, paneel, tablet - Type Menuiserite
Bindmiddel	Cement
Gebondenheid bindmiddel	Hecht

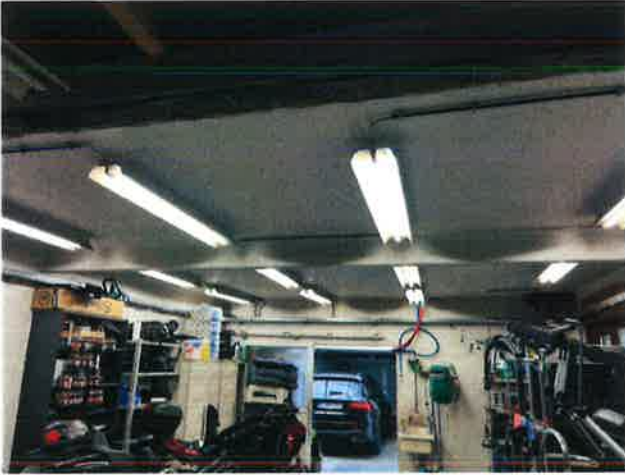
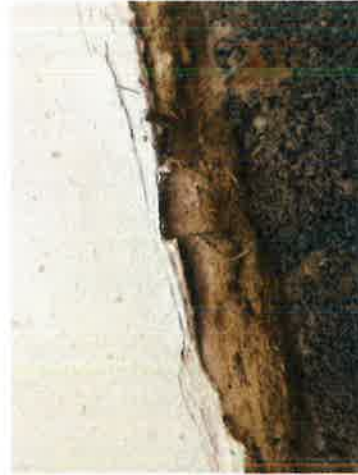
Fiche 3: Pleisterwerk plafond

Geen asbest

#	Type	Referentie	Resultaat
3.1	Puntmonster	02 pleisterwerk plafond berging 1	Geen asbest

Gebondenheid op basis van bindmiddel	Niet-hechtgebonden
Hoeveelheid (oppervlakte - dikte - aantal)	• 42,00 m ² - 1,00 cm - 1 stuk
Totaal volume	0,42 m ³
Identificatiemethode	Vaststelling met monsternamen
Destructieve handeling voor identificatie	Nee
Opmerking	Er is maar pleisterwerk aangebracht op het plafond boven berging 1, de rest van de woning bestaat uit valse plafonds met hout of gyproc, zie fotos in bijlage.

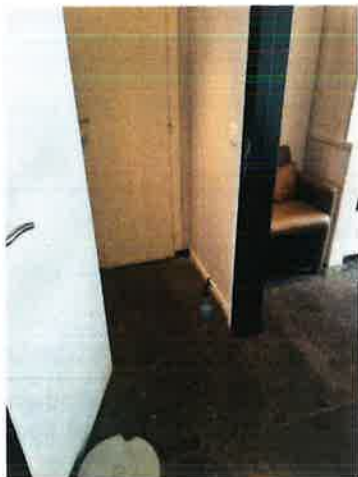
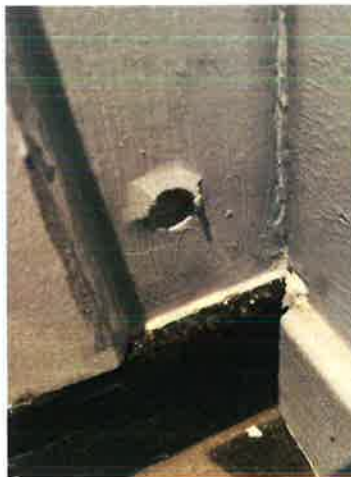
Fiche 4: Pleisterwerk muren

Geen asbest

#	Type	Referentie	Resultaat
4.1	Mengmonster	01 pleisterwerk muren	Geen asbest

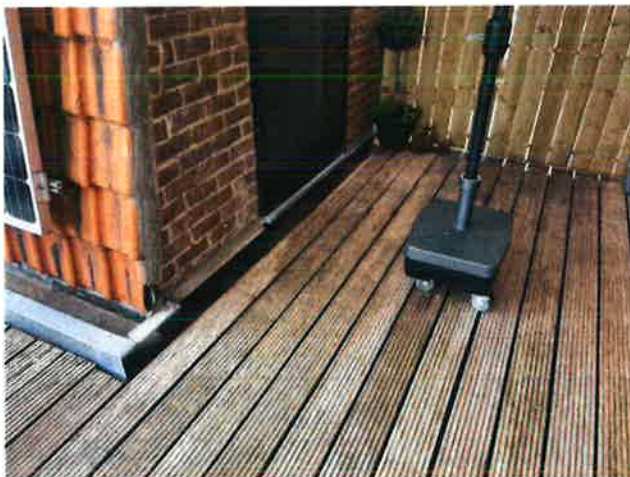
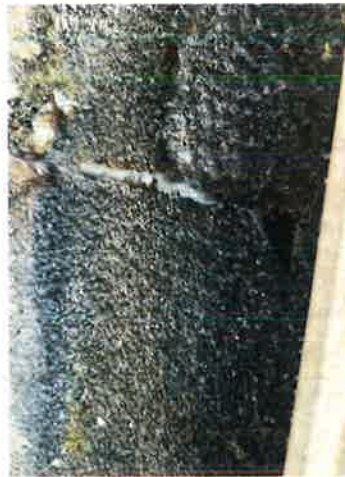
Fiche 5: Asfalt plat dak boven werkplaats

Geen asbest

#	Type	Referentie	Resultaat
5.1	Puntmonster	04 asfalt plat dak boven werkplaats	Geen asbest
