Asbestinventarisatetest

Gentstraat 205, 8760 Tielt

Attestnummer : 20260305-000220.001

Uitgegeven op : 21.03.2026

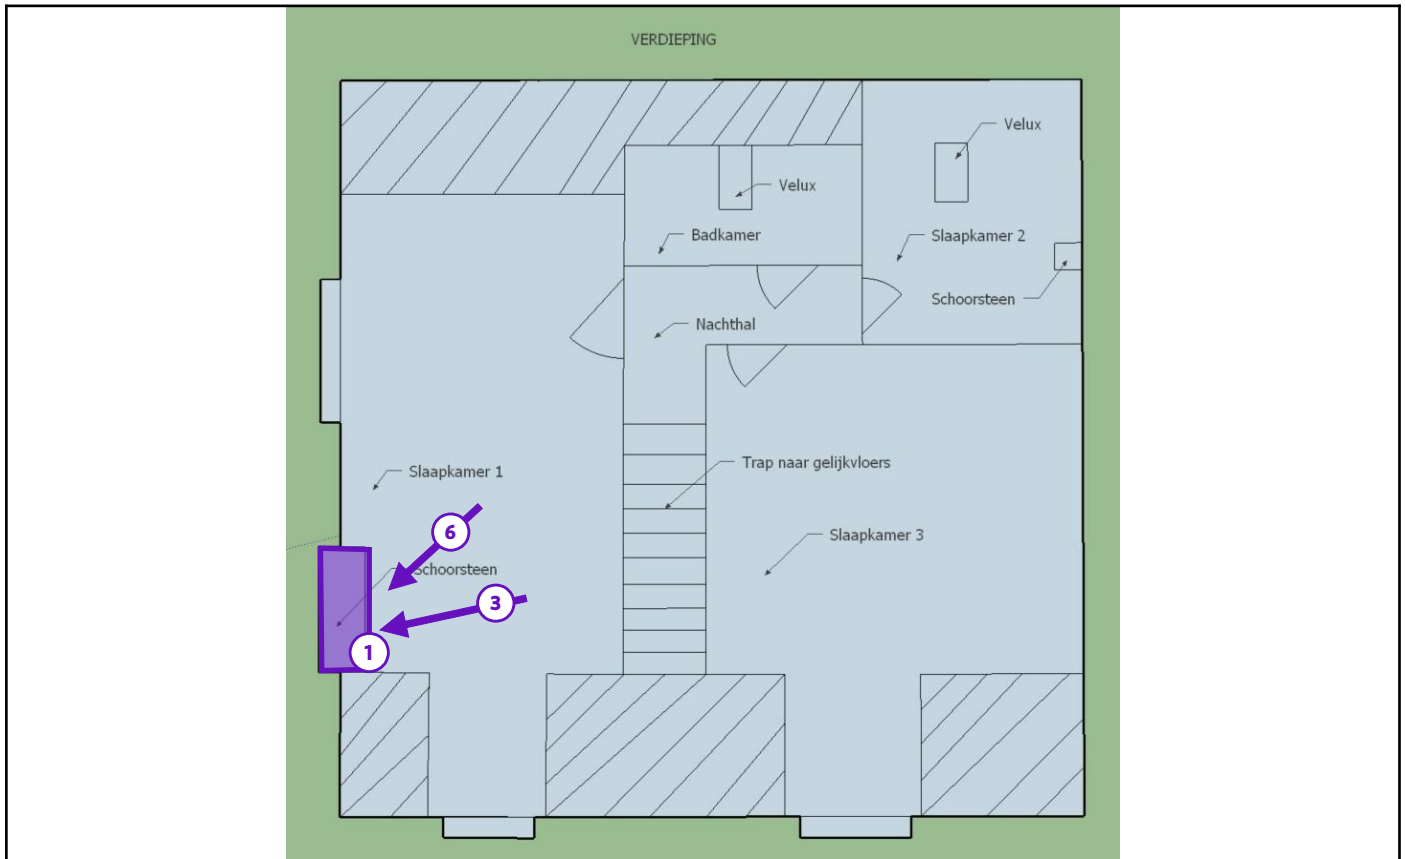
Plan 1.1: Grondplan verdieping (schoorsteen - houthaard)

Beschrijving	Type	Actie
1. Schoorsteen hellend dak woning	Beperking	-
3. Koord houtkachel leefruimte	Advies	-
6. Houtkachel 1980 leefruimte woning	Advies	-

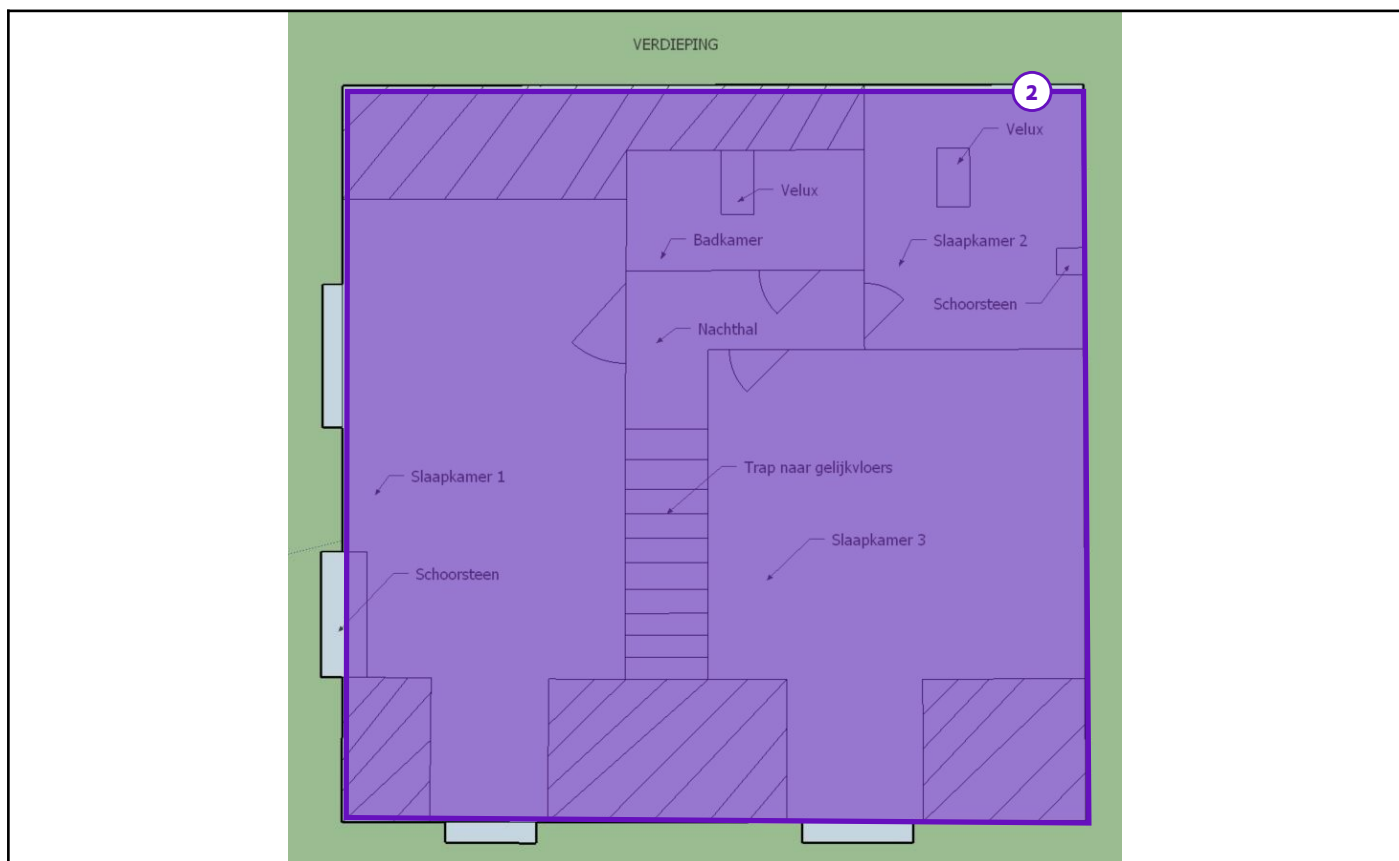
Plan 1.12: Grondplan verdieping (onderdak hellende daken)

Beschrijving	Type	Actie
2. Onderdak hellend dak woning	Beperking	-

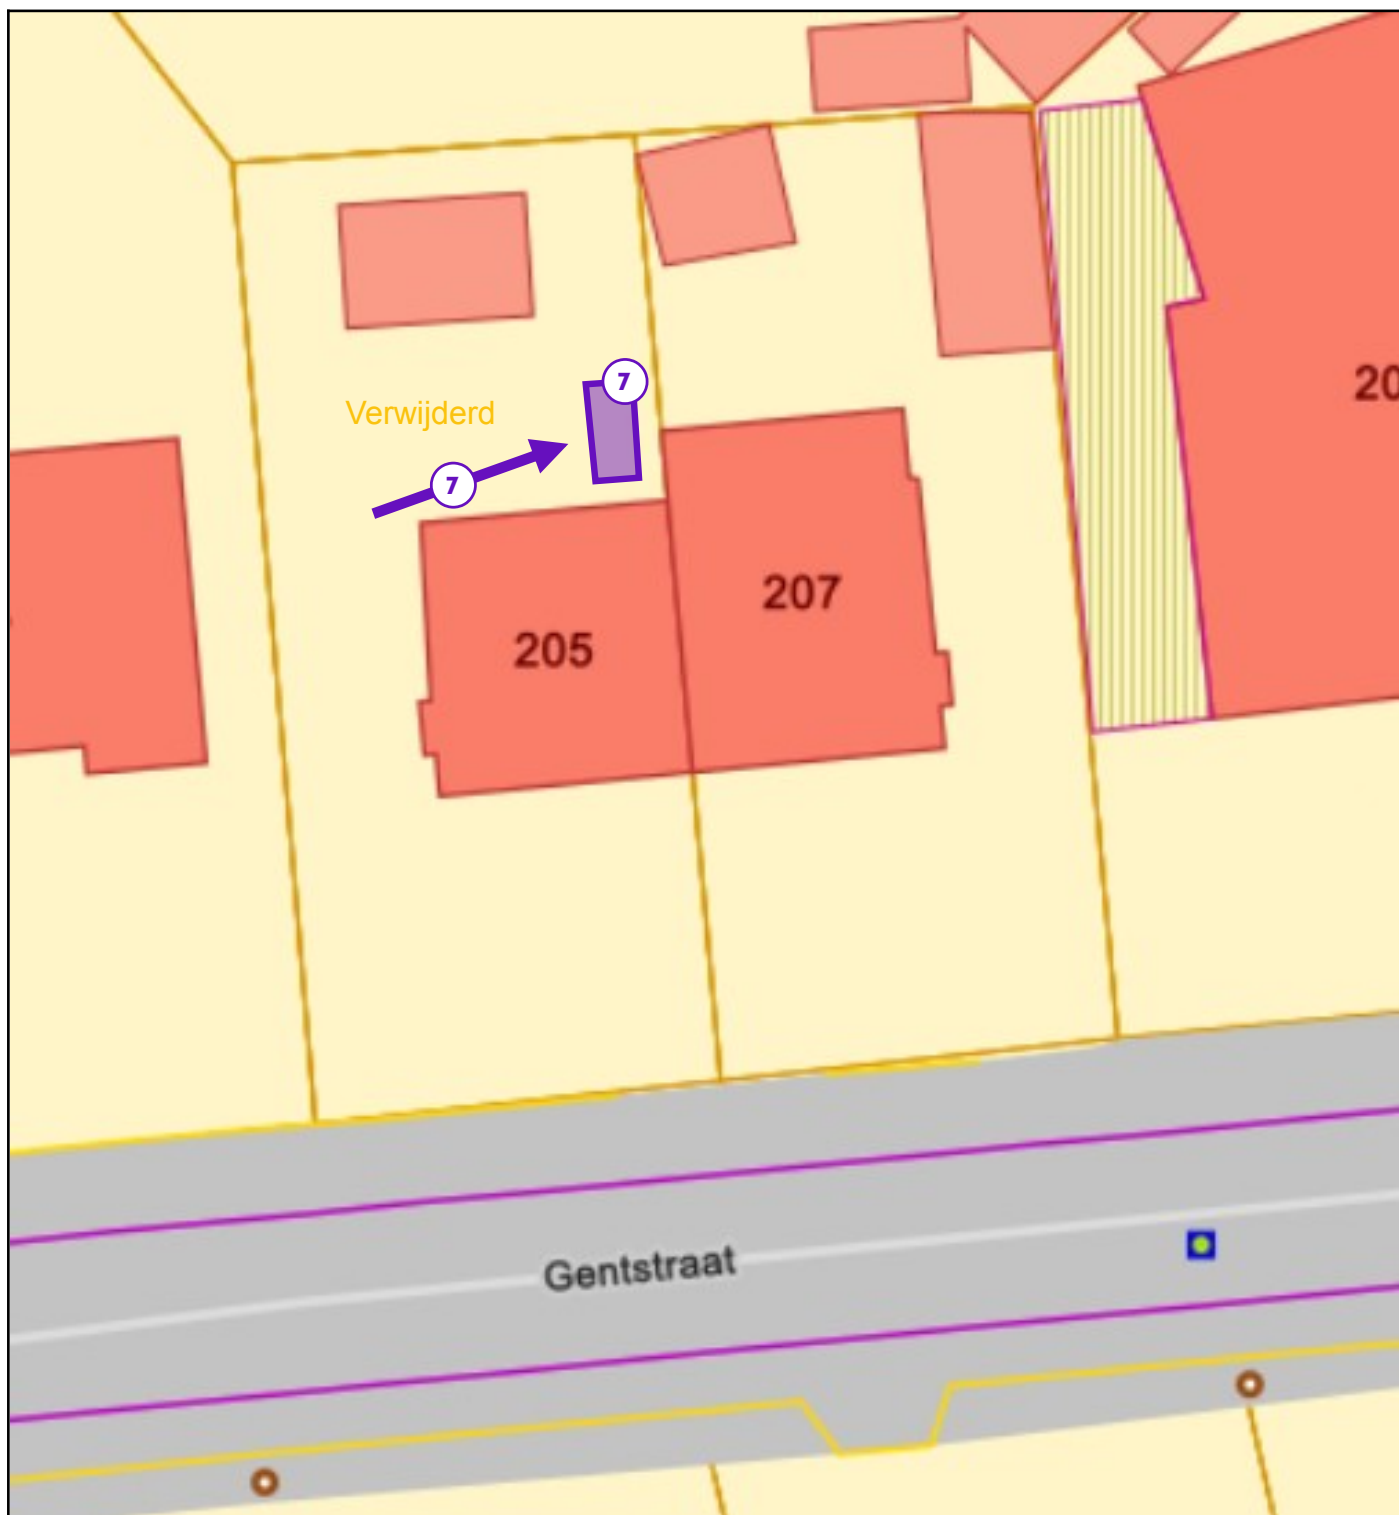
Plan 3.1: Vaststellingen buiten de constructies

Beschrijving	Type	Actie
7. Verwijdering Afdakje/berging aan terras achtergevel woning	Advies	-

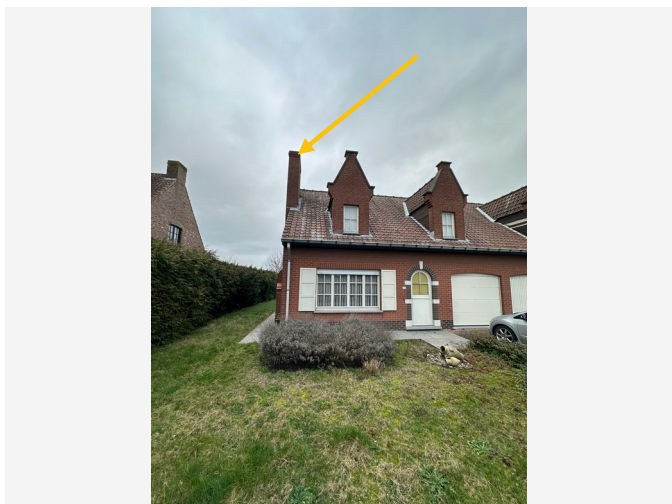
Situeringfoto

Tijdelijke beperking

Reden: Het te onderzoeken materiaal situeert zich hoger dan 3,50 m te rekenen vanaf een veilige ondergrond

Uitleg van de asbestdeskundige: Schoorstenen/schouwen kunnen asbesthoudende materialen bevatten. Gezien de hoogte kan de schoorsteen niet veilig tijdens het plaatsbezoek nader geïnspecteerd worden.

Onderhoud/werken aan de schoorsteen steeds laten uitvoeren door een schoorsteenveger/aannemer met een opleidingsattest eenvoudige handelingen.

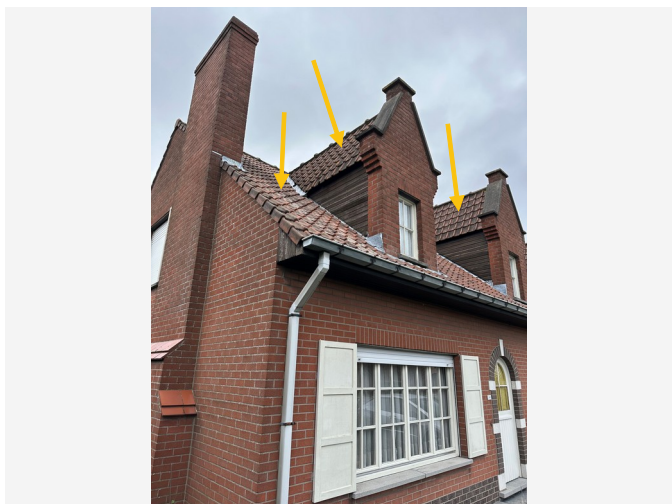
Situeringfoto

Tijdelijke beperking

Reden: Het te onderzoeken materiaal situeert zich hoger dan 3,50 m te rekenen vanaf een veilige ondergrond

Uitleg van de asbestdeskundige: Hellende daken en dakkapellen kunnen asbesthoudende materialen/onderdakplaten bevatten. Gezien de hoogte is het niet mogelijk tijdens het plaatsbezoek veilig het hellend dak nader te inspecteren/te bemonsteren door het lichten van een dakpan, de pinnen liggen ook in haken.

Langs binnen is het onderdak niet zichtbaar (volledig luchtdicht afgewerkt met gipskartonnenplaten).

Voor sloop/vernieuwingswerken aan het schuine dak bijkomende stalen laten nemen om asbestverdachte onderdakplaten uit te sluiten.

Dakwerken steeds laten uitvoeren door een dakwerker met een opleidingsattest eenvoudige handelingen.

Bij vernieuwen van het hellend dak en/of dakkapellen en postief staal van de onderdakplaten, de platen door de dakwerker laten verwijderen/vernieuwen.

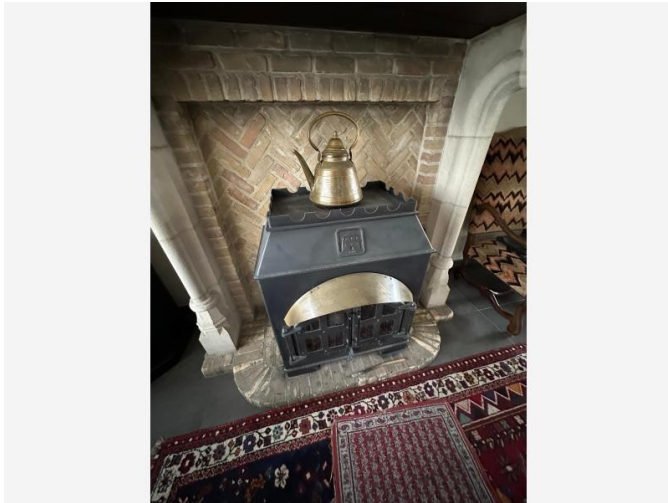
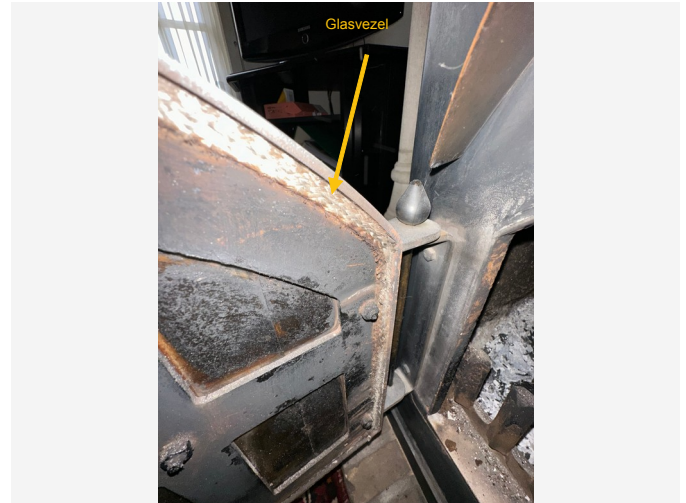
De houtkachel heeft een glasvezelen koord aan het houtluikje.

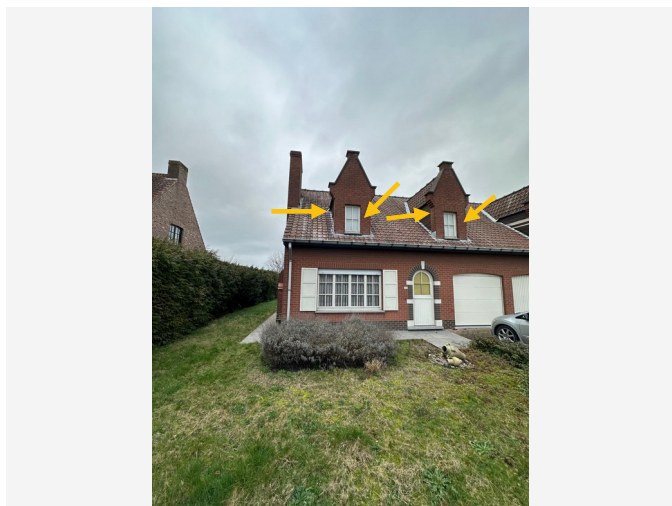
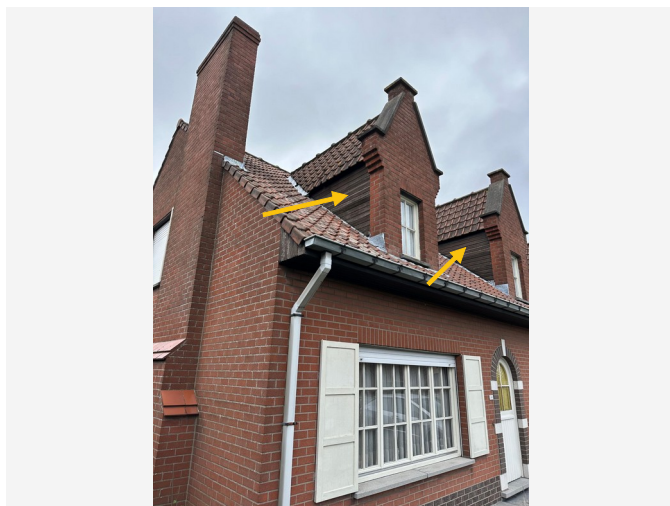
De wangen van de dakkapellen zijn afgewerkt met houten planchetten.

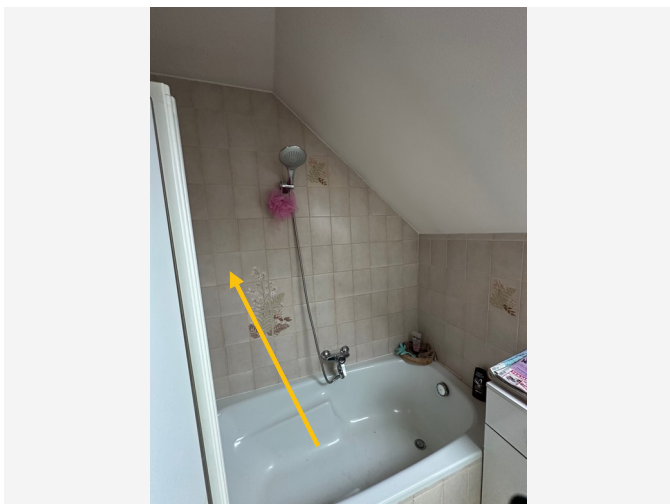
Situeringsfoto

De wanden van de Badkamer zijn volledig bedekt met wandtegels, in de keuken enkel boven het werkblad. Geen wandtegels in WC aanwezig. Er zijn geen beschadigingen waar te nemen aan de wandtegels.

Lijmen gebruikt voor het bevestigen van wandtegels kunnen asbesthoudend zijn.

Voor sloop/verwijdering van de bestaande wandtegels bijkomende monsternames uitvoeren om asbesthoudende lijmen uit te sluiten. Werken steeds laten uitvoeren door een aannemer met een opleidingsattest eenvoudige handelingen.

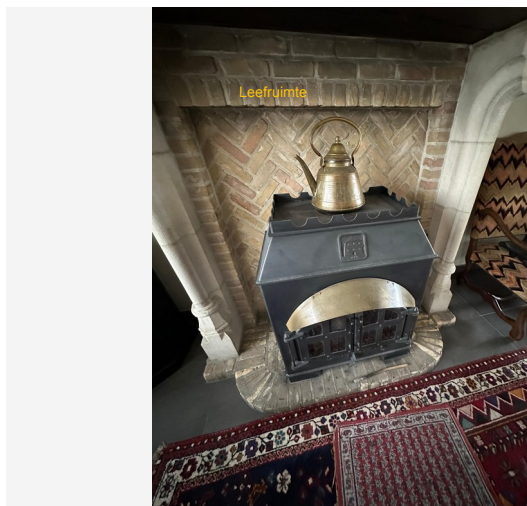
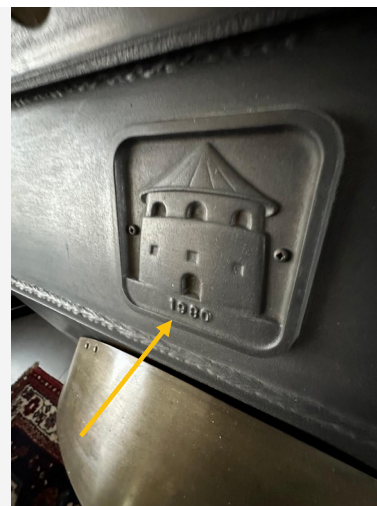
Houthaarden van voor 1998 kunnen asbesthoudende materialen bevatten (pakkingen,...)

Herstellingen aan de houtkachel steeds laten uitvoeren door een installateur met een opleidingsattest eenvoudige handelingen.

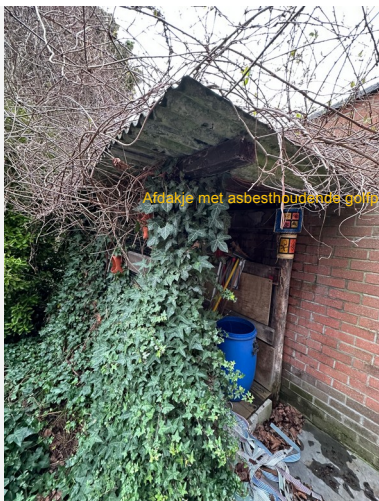
Situeringfoto

Afdakje met asbesthoudende golfplaten

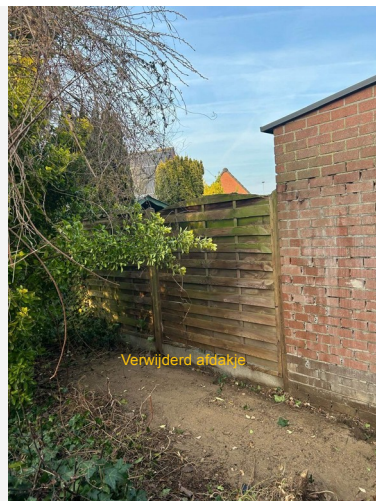
Detailfoto

Verwijderd afdakje

Het afdakje/tuinberging aanwezig tijdens het plaatsbezoek op 27/02/2026 werd verwijderd.

Er is zijn geen asbestverdachte resten waarneembaar, alles is verwijderd en afgevoerd.

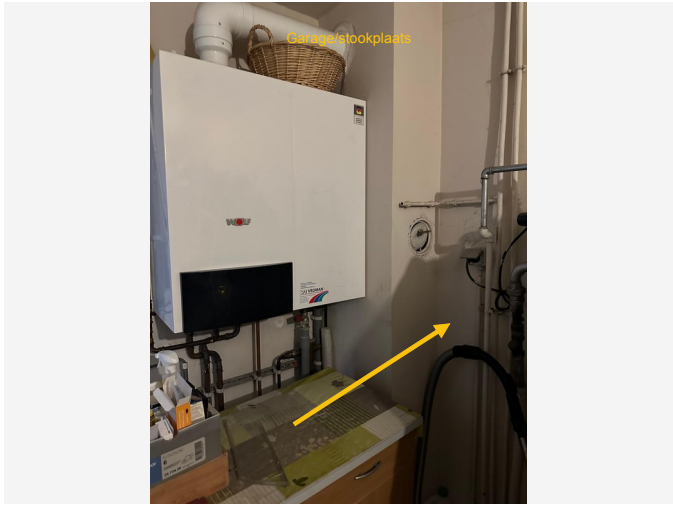
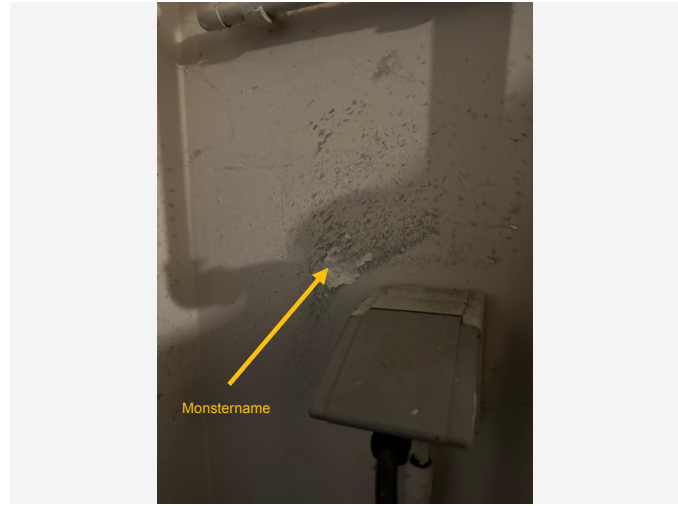
Fiche 8: Pleisterwerk wanden woning

Geen asbest

#	Type	Referentie	Resultaat
8.1	Mengmonster	9262866	Geen asbest

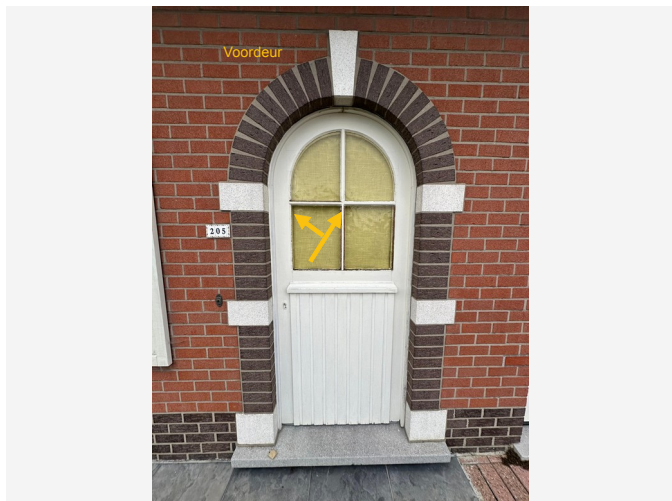
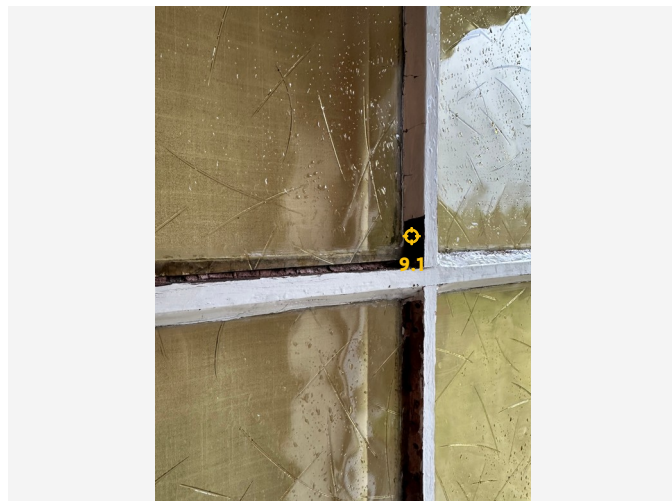
Fiche 9: Kit buitenschrijnwerk tussen glas en houten kleinhout buiten

Geen asbest

#	Type	Referentie	Resultaat
9.1	Puntmonster	9262868	Geen asbest

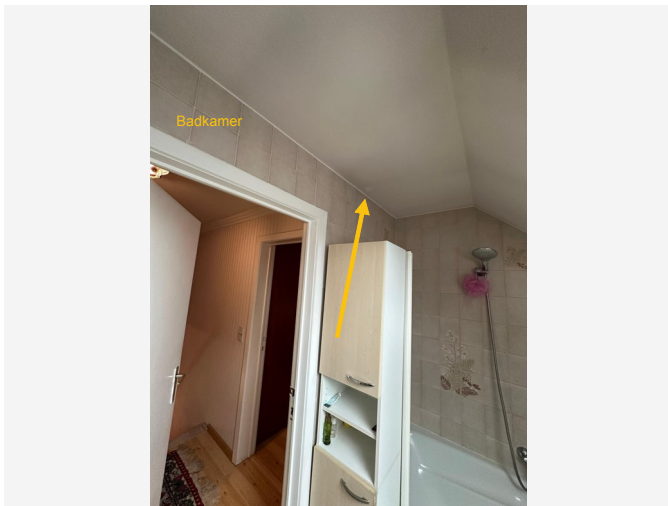
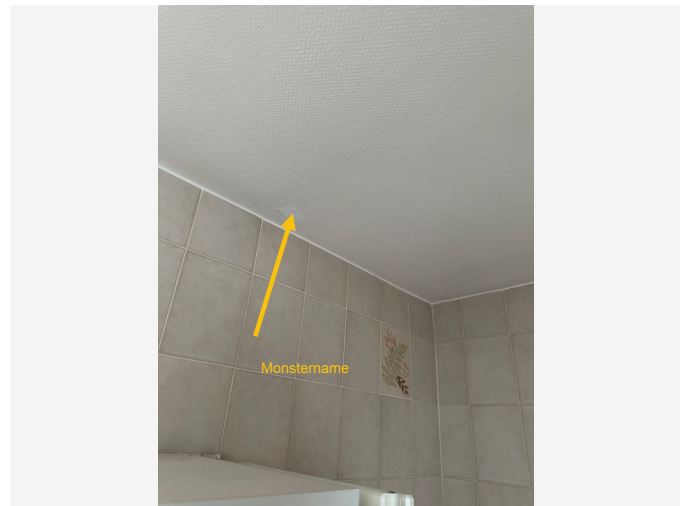
Geen asbest

#	Type	Referentie	Resultaat
10.1	Mengmonster	9262867	Geen asbest
