Asbestinventarisatetest

Groeningestraat 2/0007, 8530 Harelbeke

Attestnummer : 20260429-000025.000

Uitgegeven op : 29.04.2026

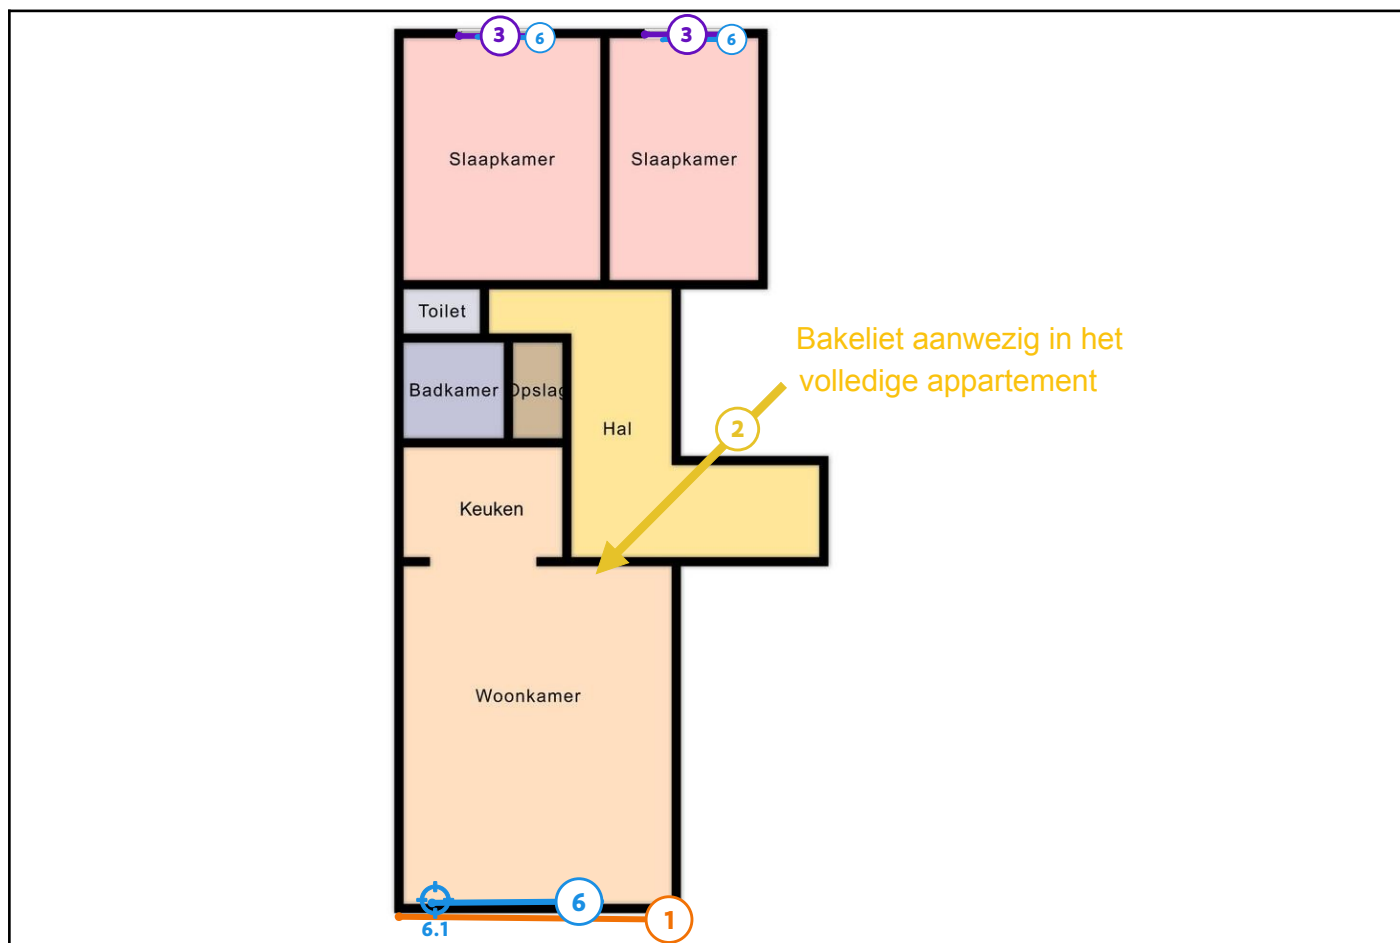
Plan 1.1: Grondplan appartement

Beschrijving	Type	Actie
1. BR-Gevel-Crepi gemene delen-M-Buitenlucht	Asbestmateriaal	Verwijderen
2. BR-Muur-Bakeliet Schakelaars en stopcontacten	Asbestmateriaal	Zorgvuldig beheren
3. AD-Muur-Geen verdachte vensterbanken	Advies	-
6. BR-Venster-Mastiek glas leefruimte en slaapkamers	Geen asbest	-
6.1 Code: MM03	Puntmonster	-

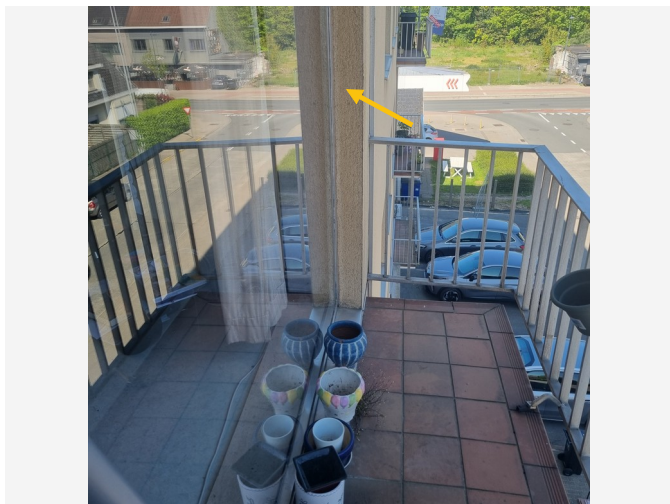
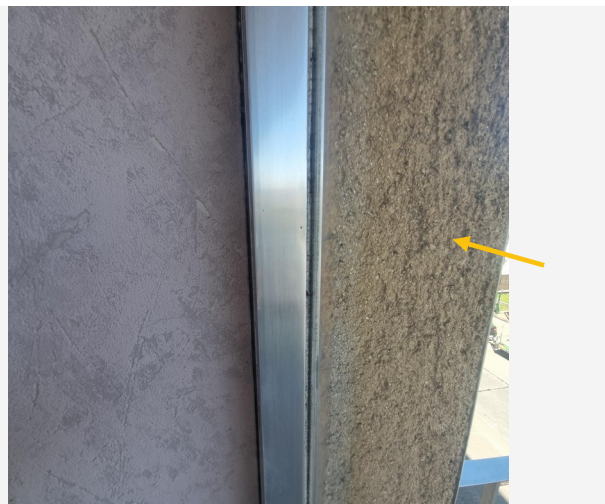
Het asbestmateriaal valt onder de mijlpaal van 2040.

Verwijderen

Eindbeoordeling materiaalrisico	Verhoogd materiaalrisico en/of verhoogde kans op vezelvrijgave
---------------------------------	--

Gebondenheid	Categorie 1: hechtgebonden in oorsprong
Asbestsoort (vezeltype)	Crocidoliet aanwezig
Asbestconcentratie	Laag (< 50%)
Afschermingsgraad van het gehele materiaal	Geheel of deels vrij aan de buitenlucht, maar geen contact met binnenlucht
Toestand van het materiaal	Matig beschadigd, matig verweerd

Beschrijving	BR-Gevel-Crepi gemene delen-M-Buitenlucht
Omgeving	Buiten
Primaire drager	Wand buitenschil
Asbestmateriaal	In-situ afwerkingslagen - Smeerlaag
Bindmiddel van asbestmateriaal	Cement
Gebondenheid op basis van bindmiddel	Hecht
Hoeveelheid (oppervlakte - dikte - aantal)	<ul style="list-style-type: none"> • 4,00 m² - 0,30 cm - 1 stuk
Totaal volume	0,012 m ³
Eenvoudig bereikbaar	Ja
Bevestigingswijze	<ul style="list-style-type: none"> • Verlijmd, ingegoten, versmeerd
Identificatiemethode	<p>De asbestdeskundige beoordeelt het materiaal als asbestverdacht en dus asbesthoudend, en dit zonder monstername.</p> <p>Motivatie: De materialen behoren niet toe aan de eigenaar voor wie de asbestdeskundige de asbestinventaris uitvoert.</p>
Destructieve handeling voor identificatie	Nee
Opmerking	<p>De opgegeven volumes zijn slechts schattingen en mogen niet worden gebruikt als maatstaf voor heffingen. Er is crepi aanwezig op voorgevel van het appartemement. Deze crepi is eigendom van de gemene delen en behoort tot het attest van de gemene delen. Het is aangeraden om na te gaan in het attest van de gemene delen of deze crepi al dan niet asbesthoudend is.</p>

- Zorg voor een veilig beheer. Vermijd het beschadigen van het asbestmateriaal. Controleer de toestand jaarlijks op wijzigingen.
- Voer bijkomende staalname(s) uit.
- Raadpleeg het asbestattest van de gemene delen.

- Eenvoudige handelingen: enkel door erkend asbestverwijderaar
Raadpleeg steeds de actuele wetgeving op de website van OVAM (www.ovam.be/asbest). Onder strikte voorwaarden kan het eventueel toegestaan zijn om bepaalde toepassingen van asbest zelf te verwijderen. Dit geldt enkel voor hechtgebonden asbest in goede staat, in beperkte hoeveelheden en mits naleving van de veiligheidsvoorschriften. Bij twijfel wordt echter sterk aangeraden om een erkende asbestverwijderaar te raadplegen.

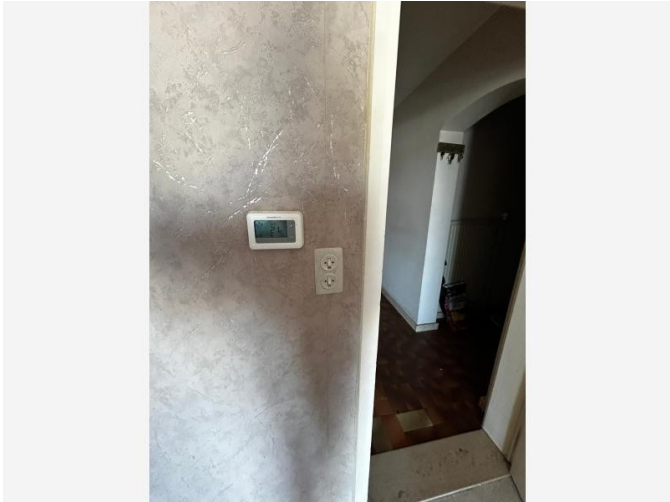
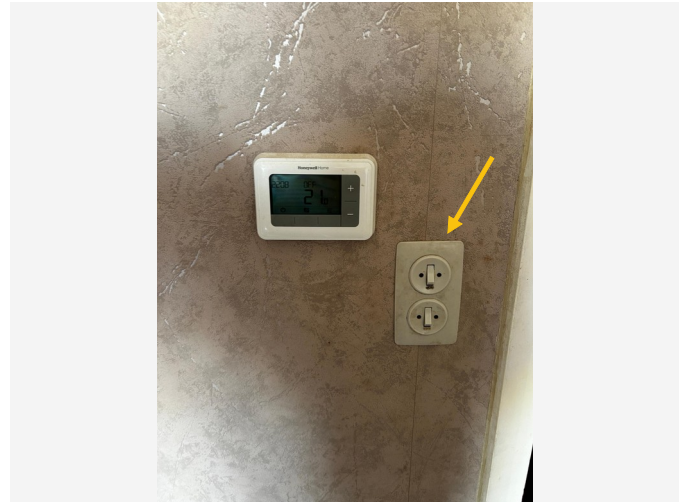
Fiche 2: BR-Muur-Bakeliet Schakelaars en stopcontacten

Het asbestmateriaal valt onder de mijlpaal van 2040.

Zorgvuldig beheren

Eindbeoordeling materiaalrisico	Laag materiaalrisico en/of verlaagde kans op vezelvrijgave
---------------------------------	--

Gebondenheid	Categorie 1: hechtgebonden in oorsprong
Asbestsoort (vezeltype)	Crocidoliet aanwezig
Asbestconcentratie	Laag (< 50%)
Afschermingsgraad van het gehele materiaal	Geheel of deels vrij aan de binnenlucht, maar geen contact met binnenluchtstromen
Toestand van het materiaal	Onbeschadigd, niet verweerd

Beschrijving	BR-Muur-Bakeliet Schakelaars en stopcontacten
Omgeving	Binnen
Primaire drager	Communicatie en elektrische infrastructuur en uitrusting
Asbestmateriaal	Plaat, paneel, tablet - Type Bakeliet
Bindmiddel van asbestmateriaal	Kunststof of -hars
Gebondenheid op basis van bindmiddel	Hecht
Hoeveelheid (oppervlakte - dikte - aantal)	<ul style="list-style-type: none">• 0,40 m² - 0,30 cm - 1 stuk
Totaal volume	0,001 m ³
Eenvoudig bereikbaar	Ja
Bevestigingswijze	<ul style="list-style-type: none">• Geschroefd
Identificatiemethode	<p>De asbestdeskundige beoordeelt het materiaal als asbestverdacht en dus asbesthoudend, en dit zonder monstername.</p> <p>Motivatie: De monstername brengt andere schade aan dan schade die inherent is aan de monstername.</p>
Destructieve handeling voor identificatie	Nee
Opmerking	<p>Stopcontacten en schakelaars in bakeliet aanwezig in het appartement. Deze oppervlakte werd niet gemeten, maar geschat op basis van een benadering voor alle aanwezige schakelaars. Deze schatting mag niet worden gebruikt als maatstaf voor heffingen. Bakeliet wordt door ons beschouwd als een asbestverdachte toepassing, aangezien het in veel gevallen asbesthoudend is. We hebben echter geen staalname uitgevoerd om de functionaliteit niet in gevaar te brengen. Voer zeker verdere staalname uit voor verwijdering.</p>

- Zorg voor een veilig beheer. Vermijd het beschadigen van het asbestmateriaal. Controleer de toestand jaarlijks op wijzigingen.
- Voer bijkomende staalname(s) uit.

- Eenvoudige handelingen: mag via doe-het-zelf of door werknemer(s) met opleidingsattest eenvoudige handelingen
Raadpleeg steeds de actuele wetgeving op de website van OVAM (www.ovam.be/asbest). Onder strikte voorwaarden kan het eventueel toegestaan zijn om bepaalde toepassingen van asbest zelf te verwijderen. Dit geldt enkel voor hechtgebonden asbest in goede staat, in beperkte hoeveelheden en mits naleving van de veiligheidsvoorschriften. Bij twijfel wordt echter sterk aangeraden om een erkende asbestverwijderaar te raadplegen.

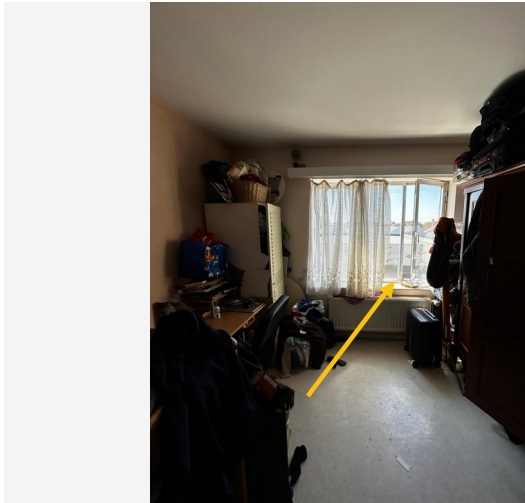
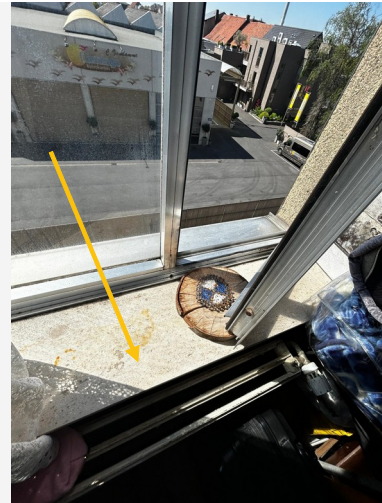
Informatie over een niet-asbestverdacht materiaal

Er zijn geen verdachte vensterbanken aanwezig op het inspectiegebied.

Basis voor advies	De asbestdeskundige beoordeelt het materiaal als niet-asbestverdacht.
-------------------	---

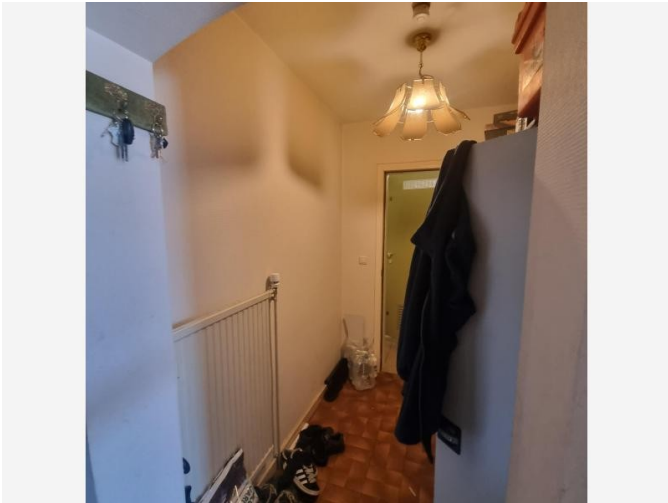
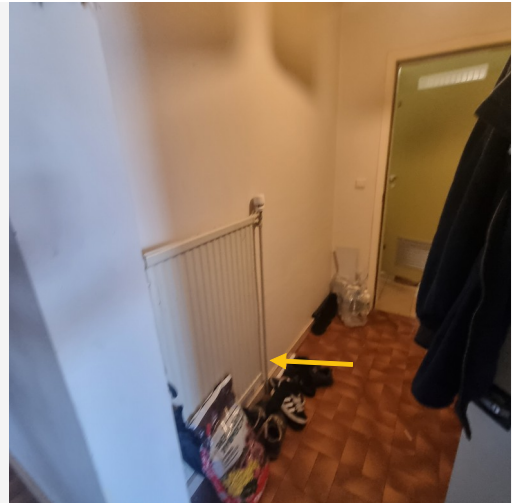
Geen asbest

#	Type	Referentie	Resultaat
4.1	Mengmonster	MM01	Geen asbest

Beschrijving	BR-Muur-Pleisterwerk appartement-M
Omgeving	Binnen
Primaire drager	Binnenwand
Bindmiddel van materiaal	Gips - kalk
Gebondenheid op basis van bindmiddel	Niet-hechtgebonden
Hoeveelheid (oppervlakte - dikte - aantal)	• 90,75 m ² - 0,50 cm - 1 stuk
Totaal volume	0,454 m ³
Identificatiemethode	Een monstername door de asbestdeskundige met laboanalyse door een asbestlabo.
Destructieve handeling voor identificatie	Nee
Opmerking	<p>Volgens het inspectieprotocol is een monstername van het pleisterwerk verplicht om dit te identificeren als niet-asbesthoudend.</p> <p>Er was geen stooklokaal aanwezig in het appartement.</p> <p>De vermelde oppervlaktes en volumes betreffen een beredeneerde schatting. Er worden geen rechten verleend aan deze oppervlaktes/volumes. De dikte is een schatting die voorkomt uit de monsterplaatsen en is daarom niet altijd representatief.</p>

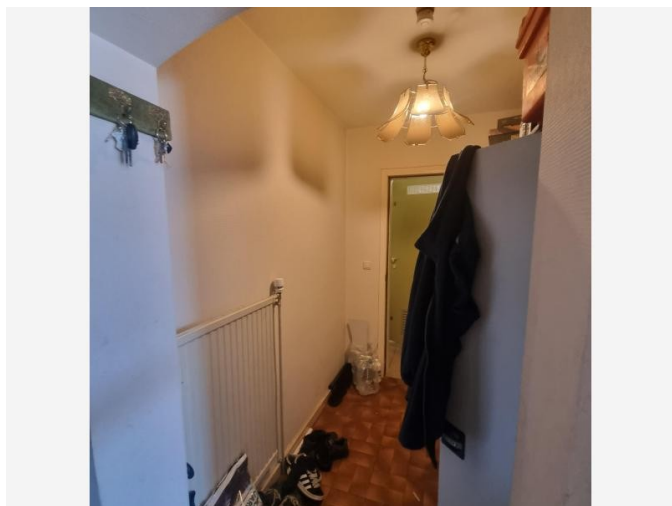
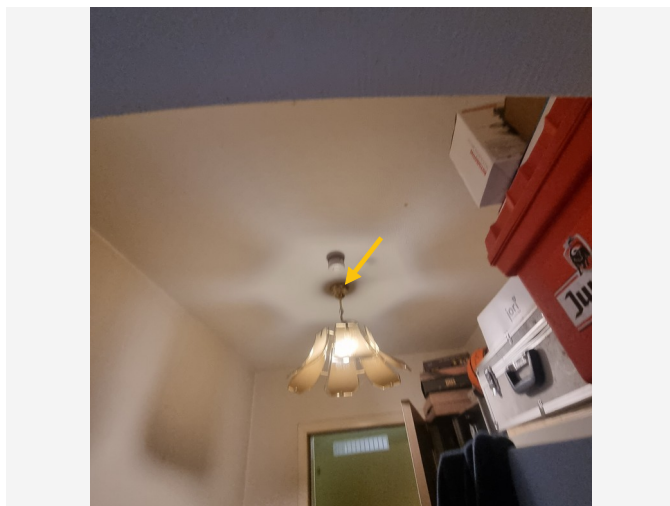
Geen asbest

#	Type	Referentie	Resultaat
5.1	Mengmonster	MM02	Geen asbest

Beschrijving	BR-Pleisterwerk plafond appartement-M
Omgeving	Binnen
Primaire drager	Plafond
Bindmiddel van materiaal	Gips - kalk
Gebondenheid op basis van bindmiddel	Niet-hechtgebonden
Hoeveelheid (oppervlakte - dikte - aantal)	• 68,50 m ² - 1,00 cm - 1 stuk
Totaal volume	0,685 m ³
Identificatiemethode	Een monstername door de asbestdeskundige met laboanalyse door een asbestlabo.
Destructieve handeling voor identificatie	Nee
Opmerking	<p>Volgens het inspectieprotocol is een monstername van het pleisterwerk verplicht om dit te identificeren als niet-asbesthoudend.</p> <p>Er was geen stooklokaal aanwezig op het inspectiegebied.</p> <p>De vermelde oppervlaktes en volumes betreffen een beredeneerde schatting. Er worden geen rechten verleend aan deze oppervlaktes/volumes. De dikte is een schatting die voorkomt uit de monsterplaatsen en is daarom niet altijd representatief.</p>

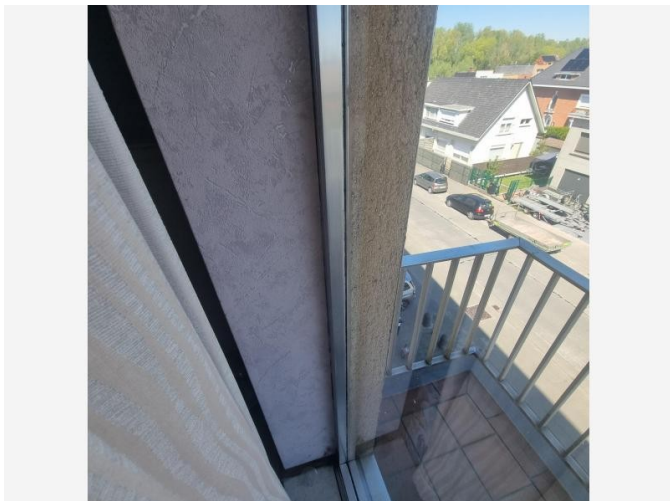
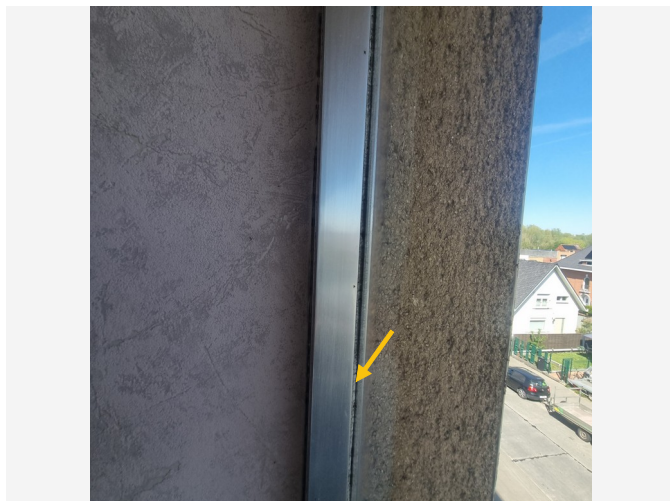
Fiche 6: BR-Venster-Mastiek glas leefruimte en slaapkamers

Geen asbest

#	Type	Referentie	Resultaat
6.1	Puntmonster	MM03	Geen asbest

Beschrijving	BR-Venster-Mastiek glas leefruimte en slaapkamers
Omgeving	Buiten
Primaire drager	Wandopening verticaal (raam, deur, ...)
Bindmiddel van materiaal	Kitten, mastiek, pasta
Gebondenheid op basis van bindmiddel	Hecht
Hoeveelheid (gewicht - aantal)	<ul style="list-style-type: none">• 4,00 kg - 1 stuk
Totaal gewicht	4,00 kg
Identificatiemethode	Een monstername door de asbestdeskundige met laboanalyse door een asbestlabo.
Destructieve handeling voor identificatie	Nee
Opmerking	Er is bij alle vensters mastiek aanwezig tussen het glas en het schrijnwerk.
