# Asbestinventarisatetest

Roeselaarsestraat 8, 8890 Moorslede

Attestnummer : 20241028-000482.001

**Asbestveilig** (maar niet asbestvrij)

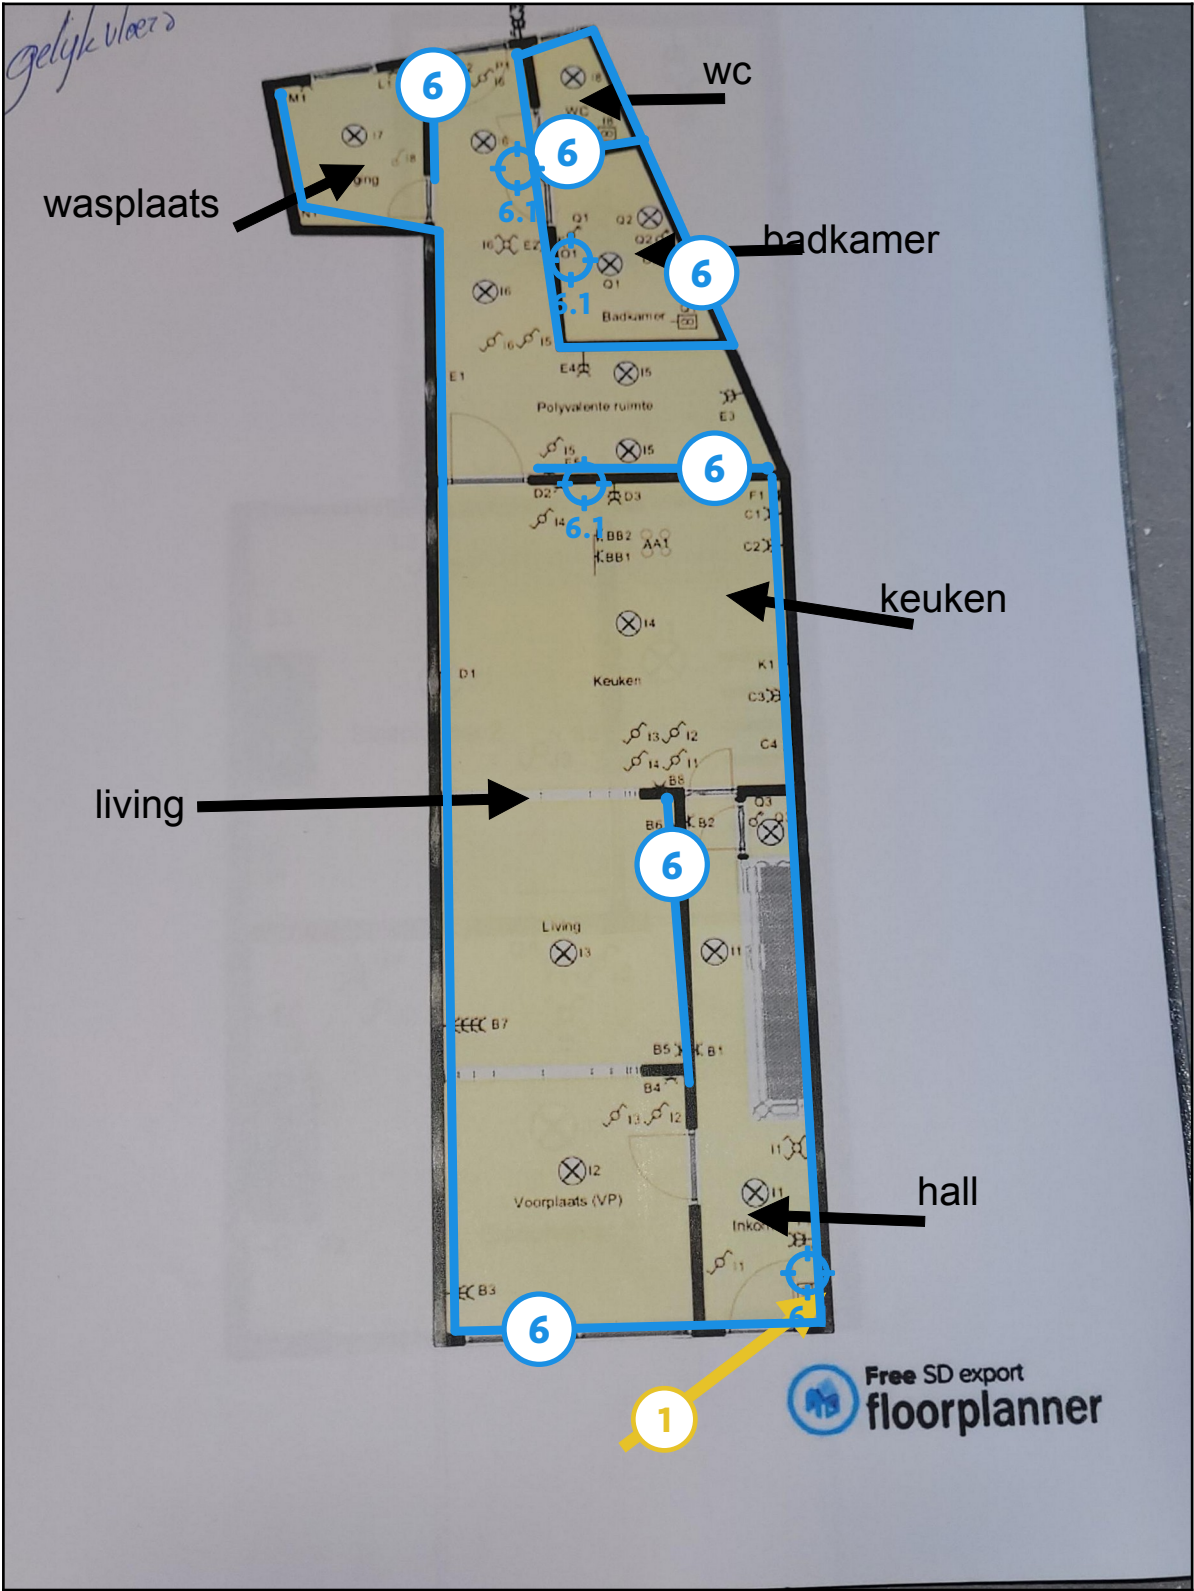
Plan 1.1: GELIJKVLOERS

| 1. BAKELIET | Asbestmateriaal | Zorgvuldig beheren |

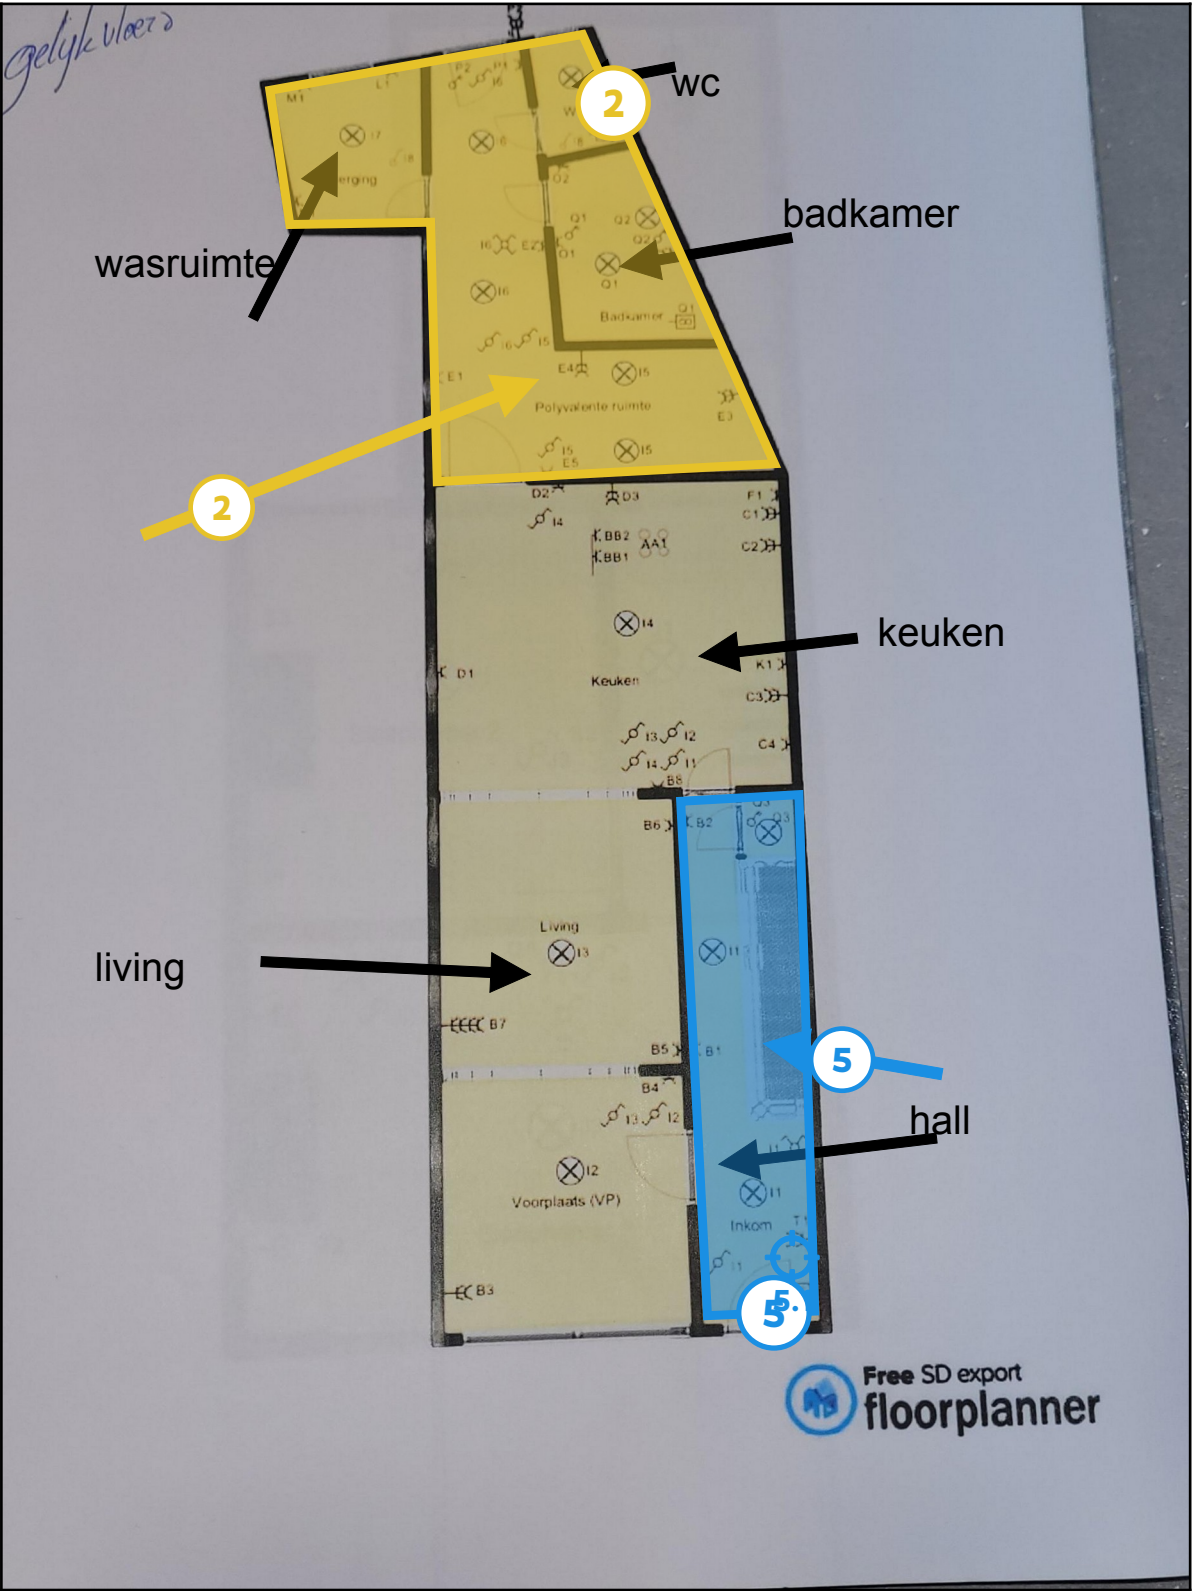
Plan 1.2: GELIJKVLOERS

| 2. ROOFING 1 | Asbestmateriaal | Zorgvuldig beheren |

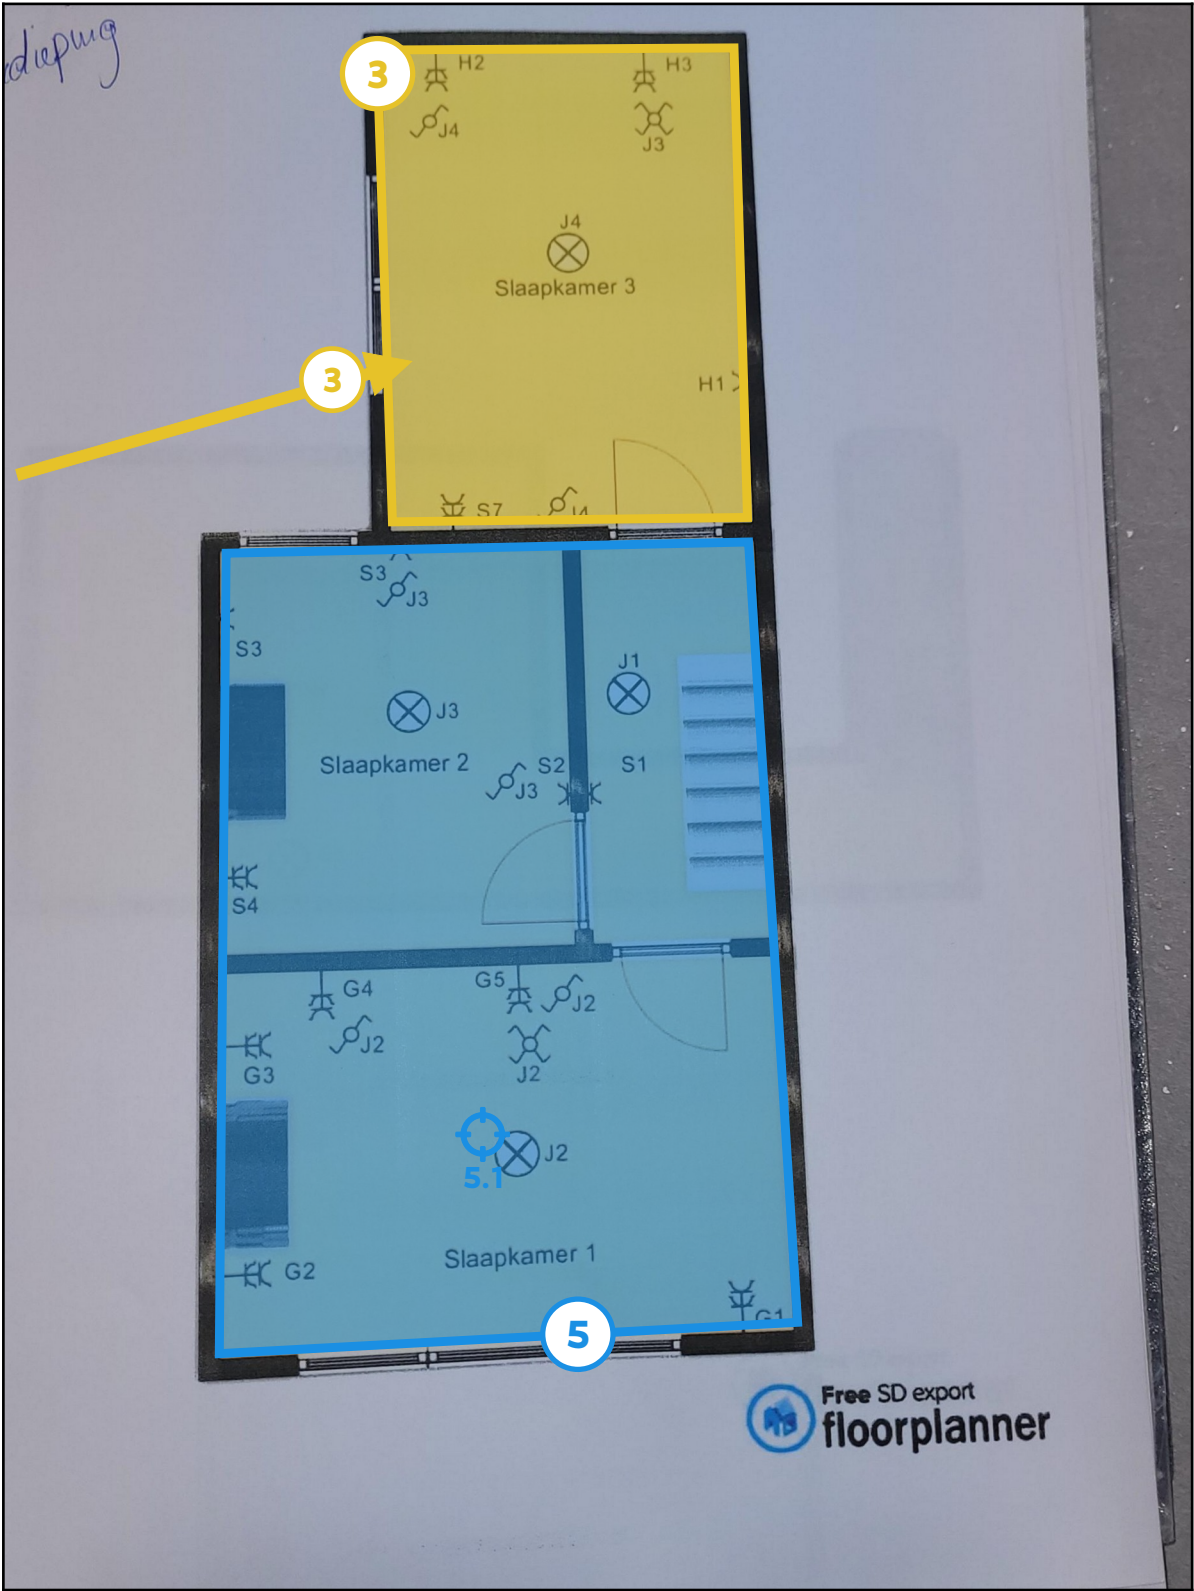
Plan 1.3: 1 STE VERDIEP

| 3. ROOFING 2 | Asbestmateriaal | Zorgvuldig beheren |

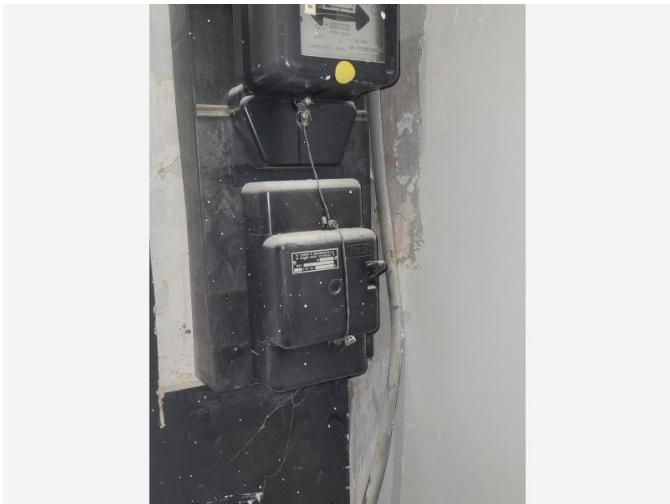
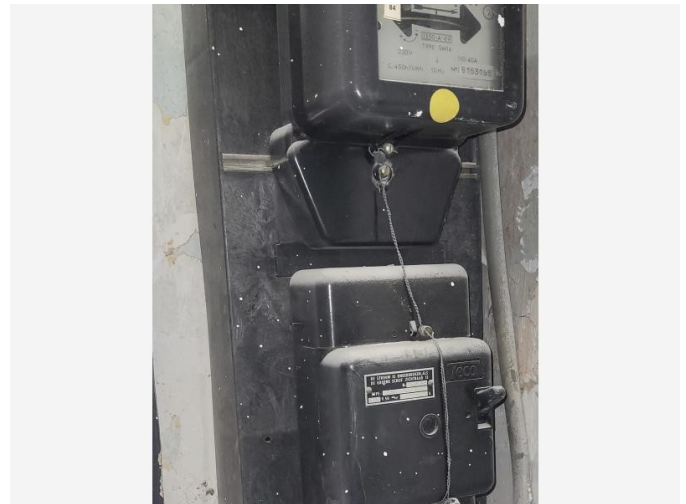
Het asbestmateriaal valt onder de mijlpaal van 2040.

| Eindbeoordeling materiaalrisico | Laag materiaalrisico en/of verlaagde kans op vezelvrijgave |

| Asbestsoort (vezeltype) | Crocidoliet aanwezig |
| Toestand van het materiaal | Onbeschadigd, niet verweerd |

| Beschrijving | BAKELIET |
| Asbestmateriaal | Plaat, paneel, tablet - Type Bakeliet |

- Zorg voor een veilig beheer. Vermijd het beschadigen van het asbestmateriaal. Controleer de toestand jaarlijks op wijzigingen.

- Eenvoudige handelingen: mag via doe-het-zelf of door werknemer(s) met opleidingsattest eenvoudige handelingen  
Deze toepassing is eigendom van elektriciteitsbedrijf en zal door hem weggenomen bij een nieuwe teller

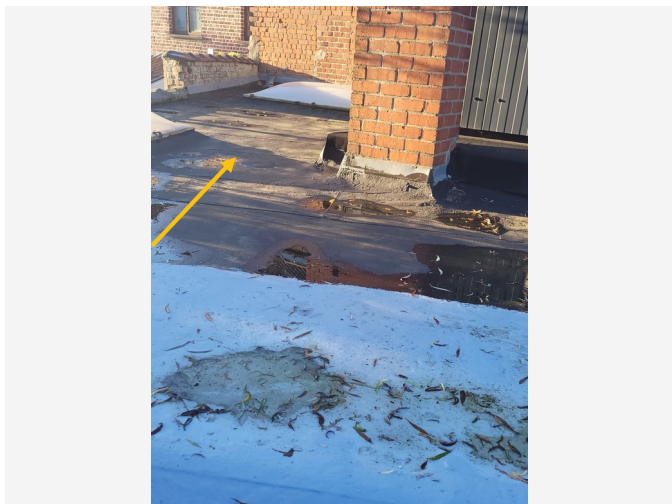
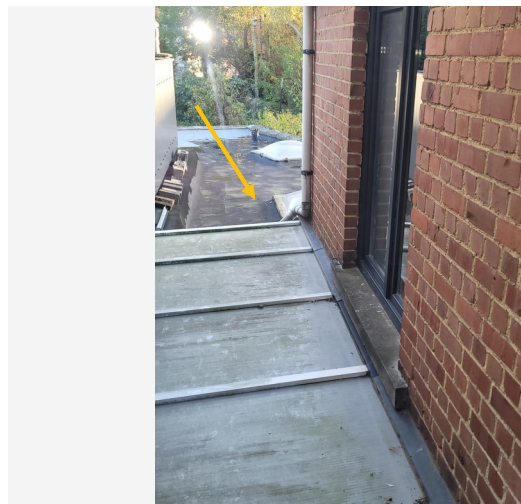
Het asbestmateriaal valt onder de mijlpaal van 2040.

| Eindbeoordeling materiaalrisico | Laag materiaalrisico en/of verlaagde kans op vezelvrijgave |

| Asbestsoort (vezeltype) | Alleen chrysotiel |
| Toestand van het materiaal | Licht beschadigd, licht verweerd. Intact calciumsilicaatmateriaal of categorie III 'gebondenheid' |

| Beschrijving | ROOFING 1 |
| Asbestmateriaal | Dak- en gevelbekleding - Roofing |

- Zorg voor een veilig beheer. Vermijd het beschadigen van het asbestmateriaal. Controleer de toestand jaarlijks op wijzigingen.

- Eenvoudige handelingen: mag via doe-het-zelf of door werknemer(s) met opleidingsattest eenvoudige handelingen  
Indien u overgaat tot de verwijdering dan laat u best een staal nemen om zeker te zijn of er asbest aanwezig is

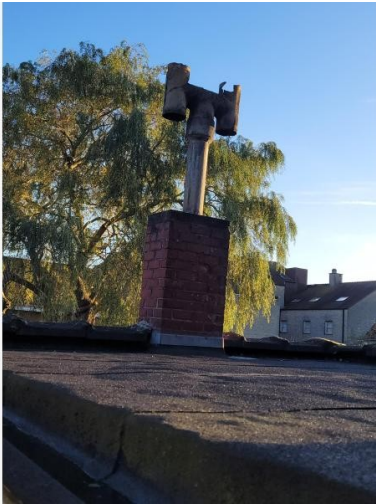
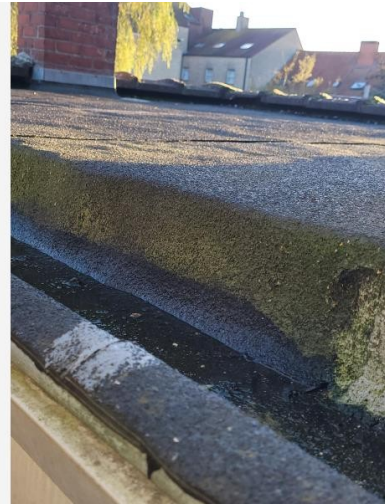
Het asbestmateriaal valt onder de mijlpaal van 2040.

| Eindbeoordeling materiaalrisico | Laag materiaalrisico en/of verlaagde kans op vezelvrijgave |

| Asbestsoort (vezeltype) | Alleen chrysotiel |
| Toestand van het materiaal | Licht beschadigd, licht verweerd. Intact calciumsilicaatmateriaal of categorie III 'gebondenheid' |

| Beschrijving | ROOFING 2 |
| Asbestmateriaal | Dak- en gevelbekleding - Roofing |

- Zorg voor een veilig beheer. Vermijd het beschadigen van het asbestmateriaal. Controleer de toestand jaarlijks op wijzigingen.

- Eenvoudige handelingen: mag via doe-het-zelf of door werknemer(s) met opleidingsattest eenvoudige handelingen  
<https://ovam.vlaanderen.be/wie-mag-wat-verwijderen>

Indien u overgaat tot de verwijdering dan laat u best een staal nemen om zeker te zijn of er asbest aanwezig is

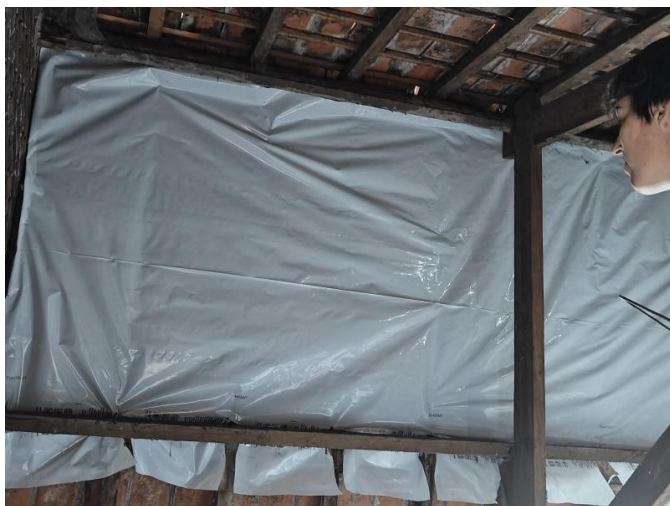
Het onderdak bestaat niet uit plaat materiaal maar uit een 'plastiek' doek

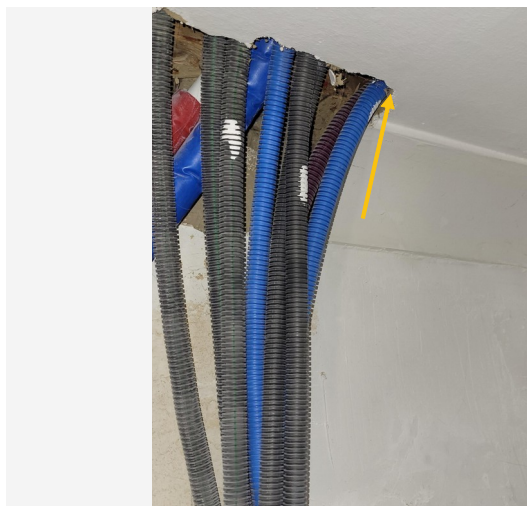
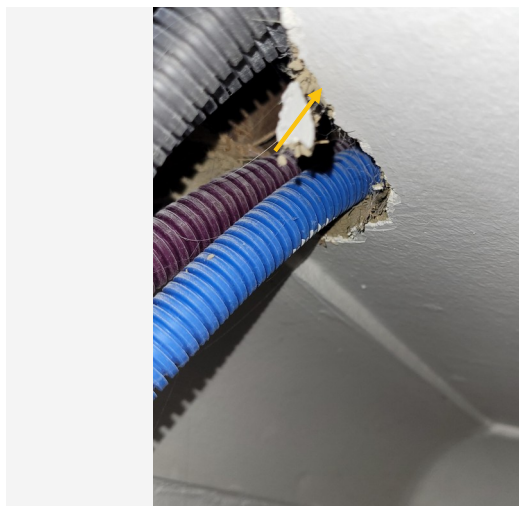
## Fiche 5: PLEISTERWERK PLAFOND

Geen asbest

| # | Type | Referentie | Resultaat |
|---|---|---|---|
| 5.1 | Mengmonster | vervaeke002 | Geen asbest |

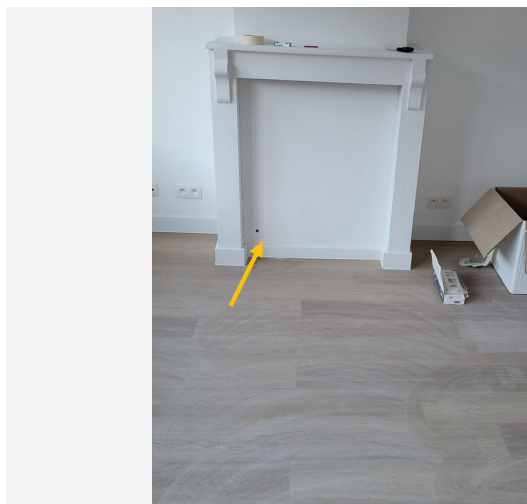
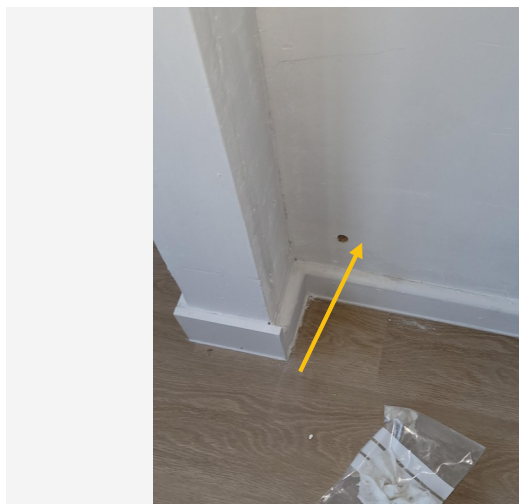
## Fiche 6: PLEISTERWERK MUREN

Geen asbest

| # | Type | Referentie | Resultaat |
|---|---|---|---|
| 6.1 | Mengmonster | vervaeke001 | Geen asbest |
