Asbestinventarisatetest

Koningin Astridlaan 46, 8530 Harelbeke

Attestnummer : 20260610-000194.000

Uitgegeven op : 10.06.2026

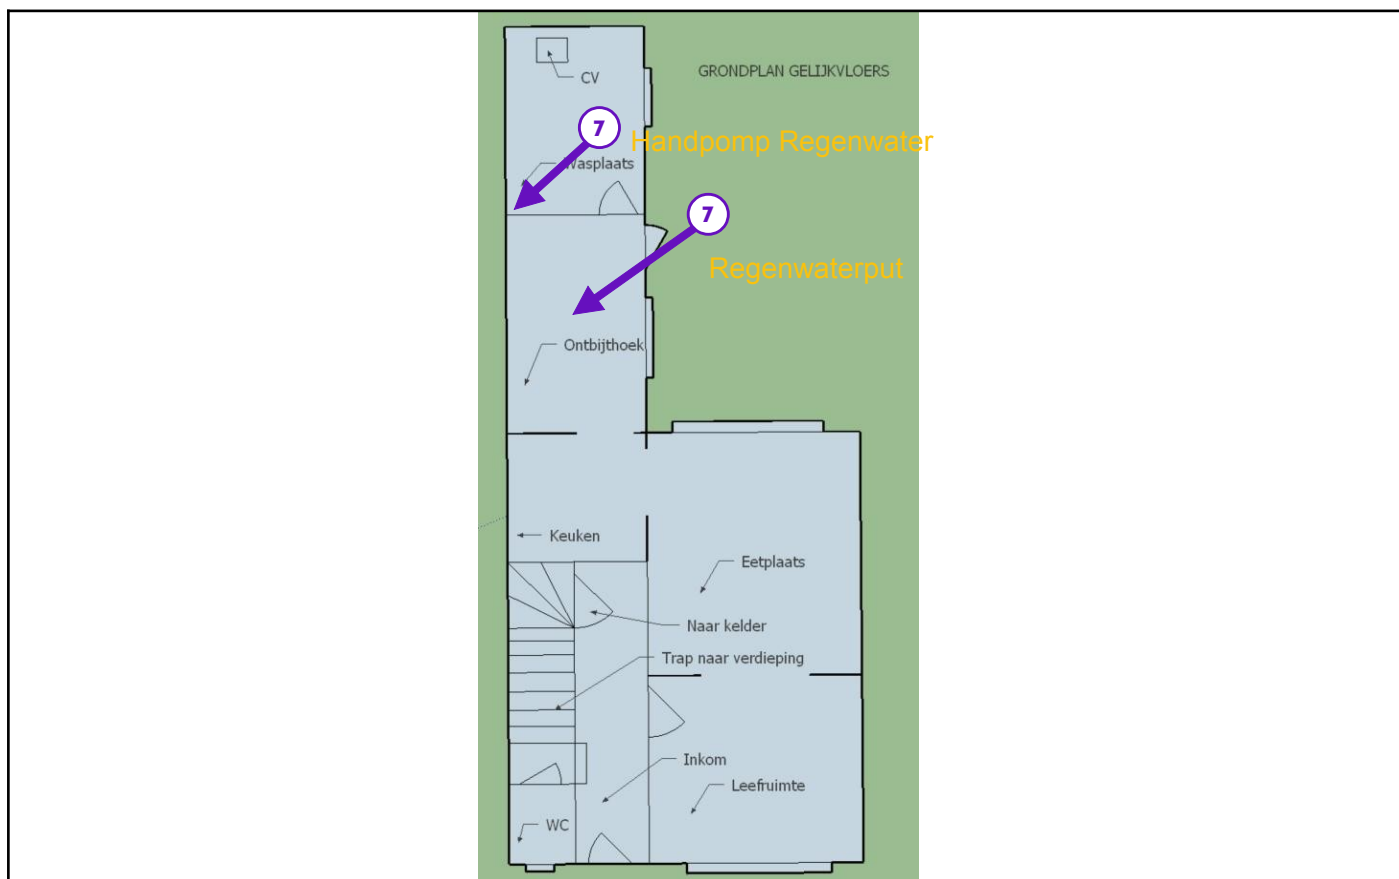
Plan 1.1: Grondplan Gelijkvloers (regenwaterput)

Beschrijving	Type	Actie
7. Sediment in regenwaterput	Advies	-

Mosresten en gruis afkomstig van de asbesthoudende golfplaten op een deel van het dak van de aanbouw van de woning kunnen naar de regenwaterput vloeien. Het bezinksel moet als asbesthoudend gezien worden. De regenwaterput enkel laten reinigen door een gespecialiseerde firma met de nodige opleidingsattesten voor het verwijderen van hechtgebonden asbesthoudende materialen.

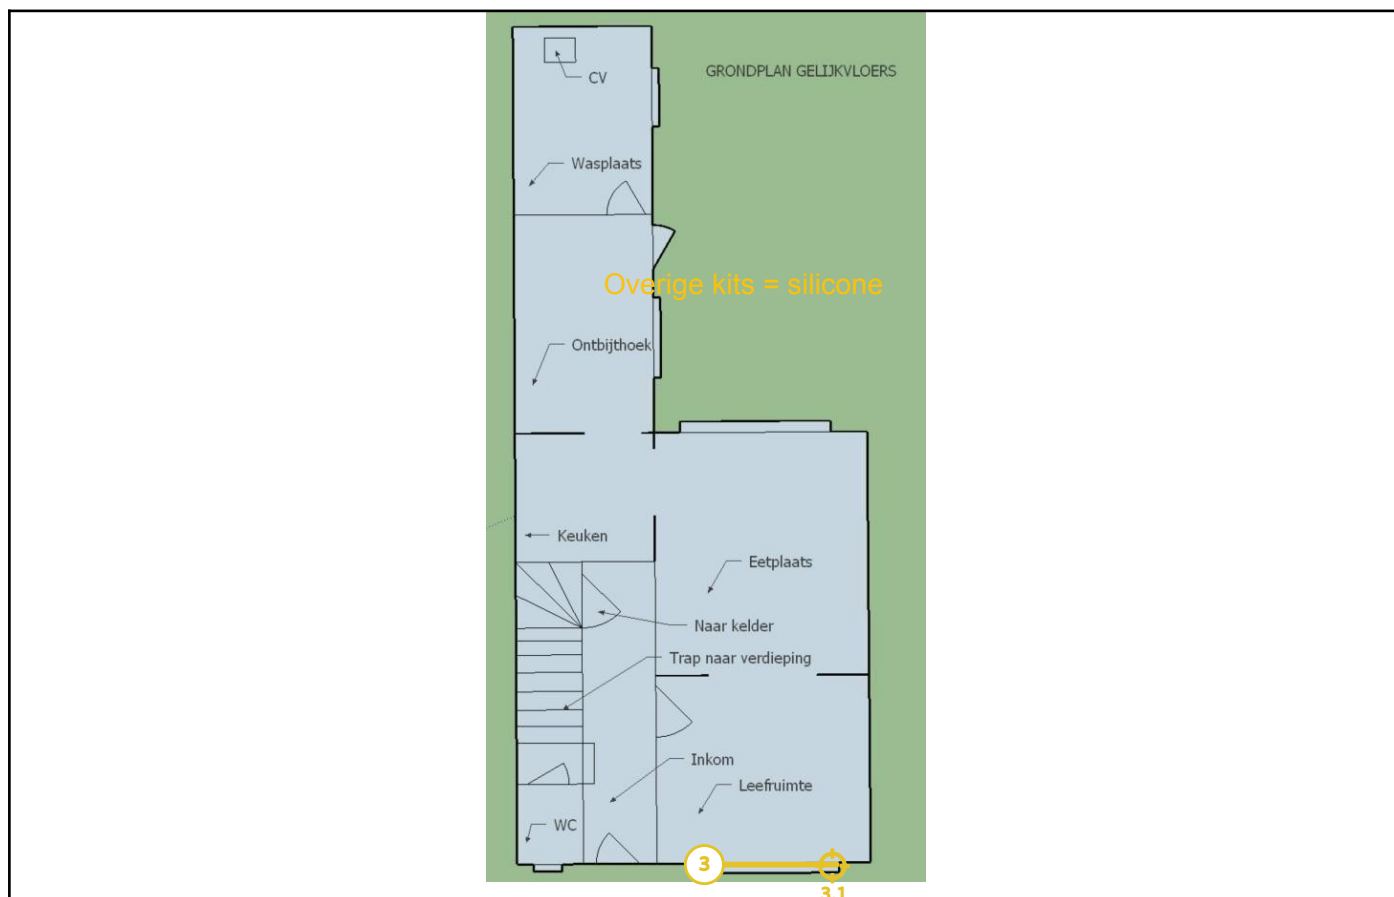
Plan 1.2: Grondplan Gelijkvloers(kit buitenschrijnwerk)

Beschrijving	Type	Actie
3. Kit Buitenschrijnwerk voorgevel gelijkvloers woning	Asbestmateriaal	Zorgvuldig beheren
3.1 Code: 9426117	Puntmonster	-

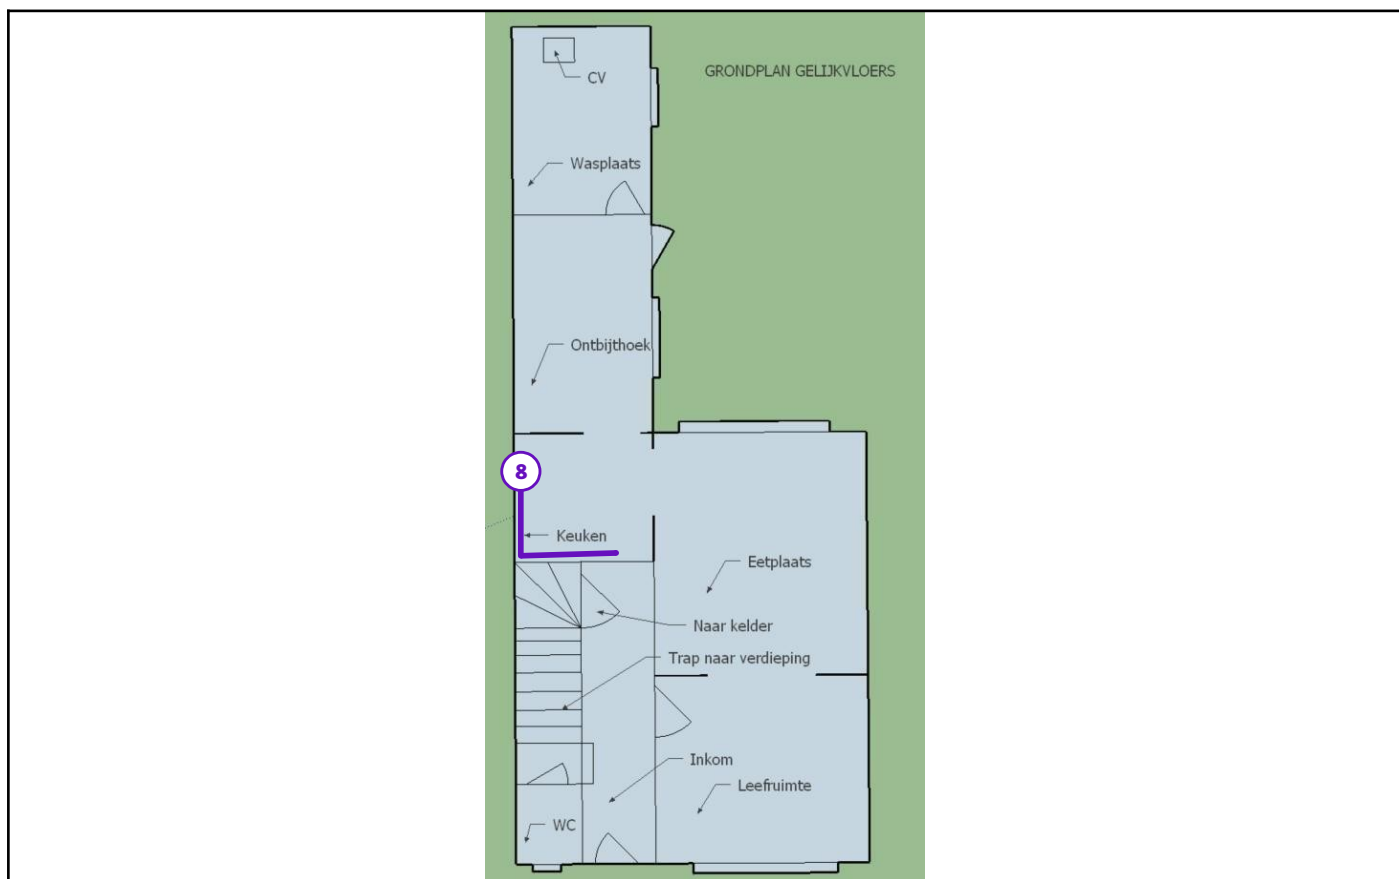
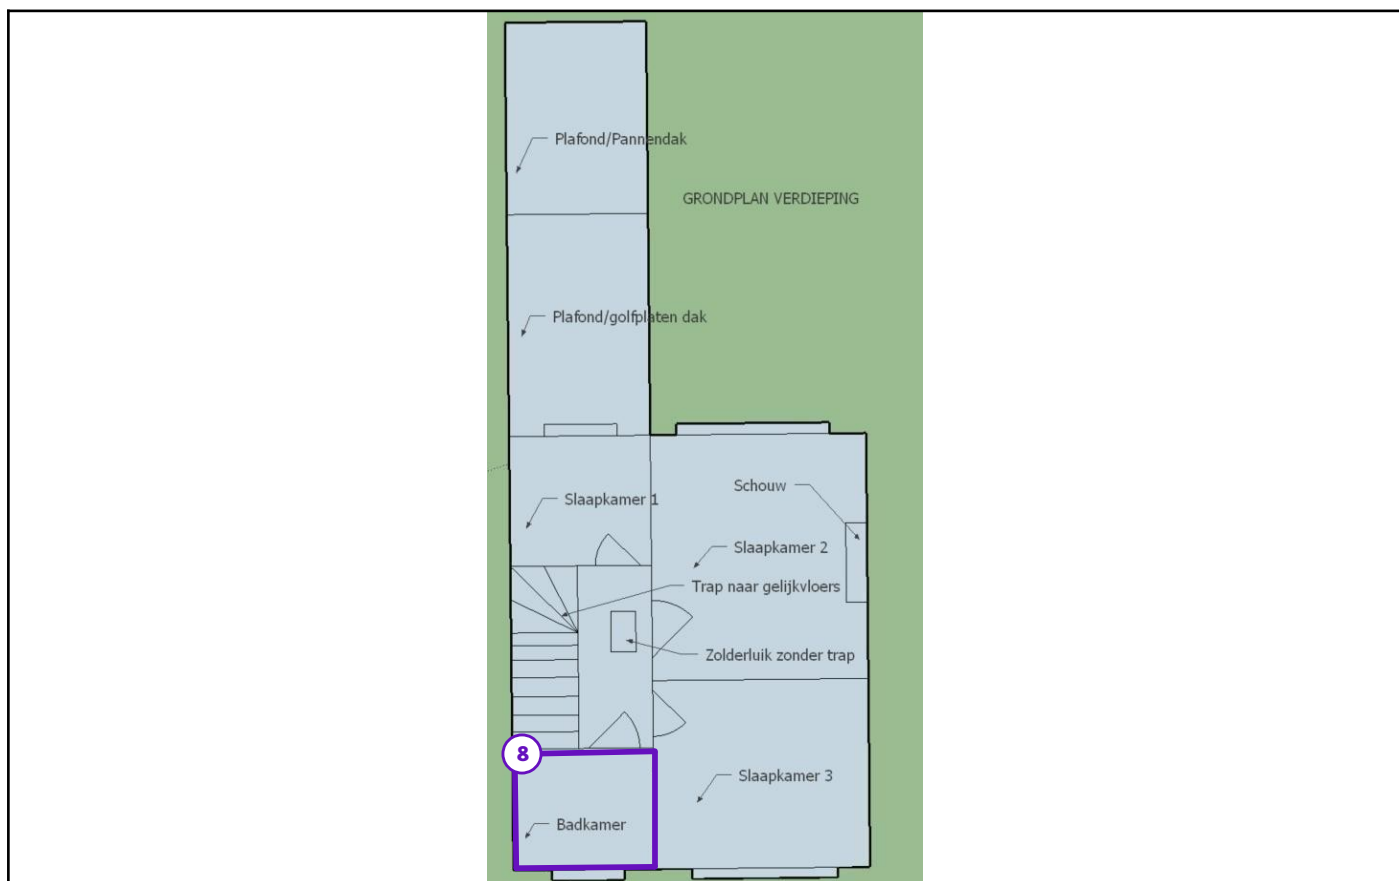
Plan 1.3: Grondplan Gelijkvloers(lijmen wandtegels)

De wanden van de Badkamer zijn volledig bedekt met wandtegels, er zijn ook wandtegels waarneembaar in de keuken. Er zijn geen beschadigingen waar te nemen aan de wandtegels.

Lijmen gebruikt voor het bevestigen van wandtegels kunnen asbesthoudend zijn.

Voor sloop/verwijdering van de bestaande wandtegels bijkomende monsternames uitvoeren om asbesthoudende lijmen uit te sluiten. Werken steeds laten uitvoeren door een aannemer met een opleidingsattest eenvoudige handelingen.

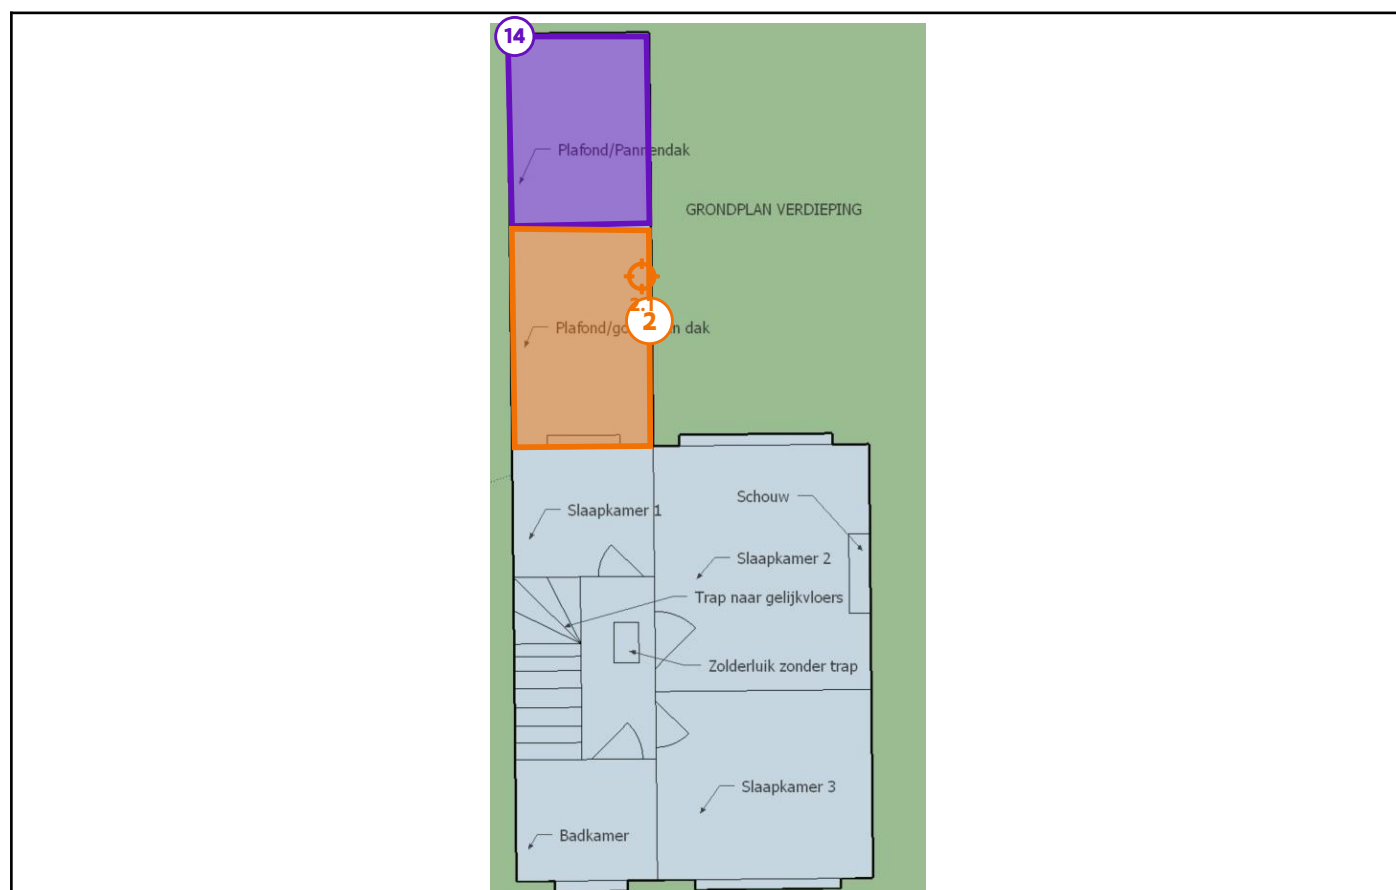
Plan 1.6: Grondplan verdieping (dakbedekking)

Beschrijving	Type	Actie
2. Golfplaten dakbedekking ontbijthoek aanbouw woning	Asbestmateriaal	Verwijderen
2.1 Code: 9426118	Puntmonster	-
14. Dakbedekking hellend dak woning en stookplaats woning	Overige ruimte of materiaal	-

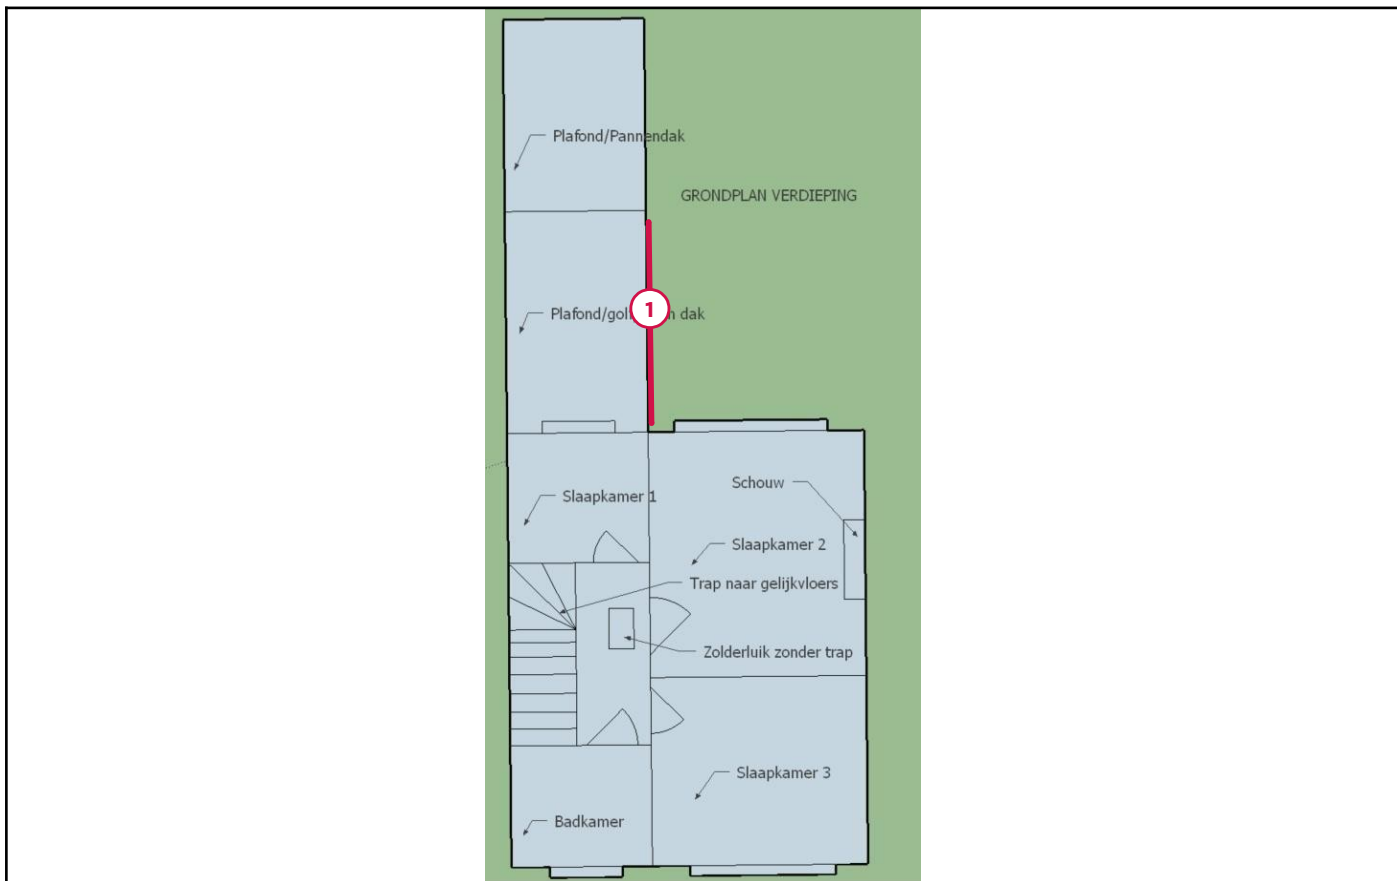
Plan 1.7: Grondplan verdieping(mosresten/gruis hanggoot)

Beschrijving	Type	Actie
1. Mos- en gruisresten in hanggoot golfplaten dak aanbouw woning.	Asbestmateriaal	Dringend verwijderen

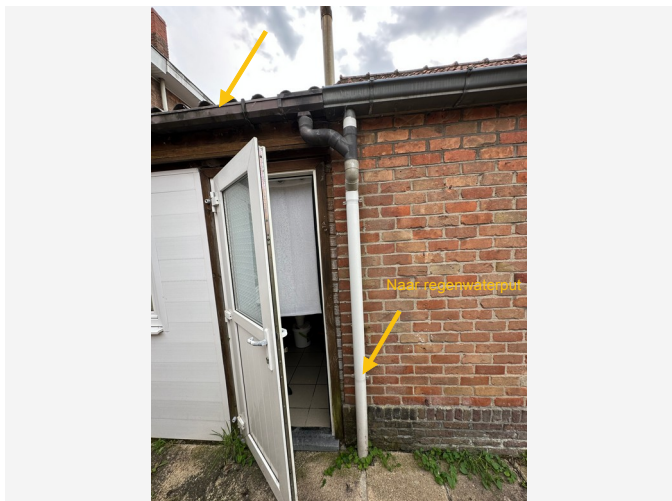
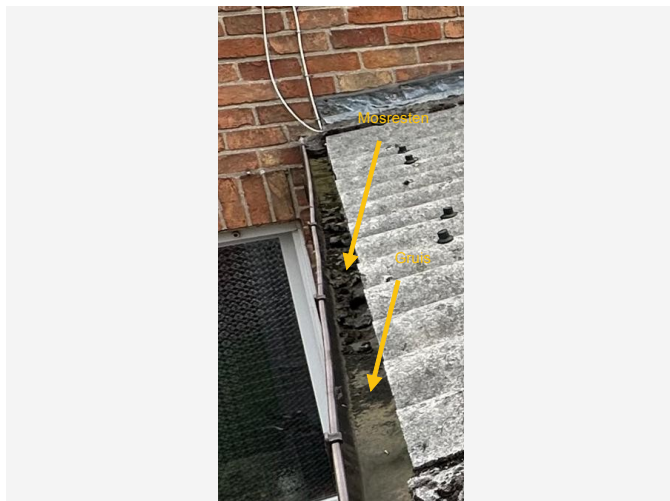
Fiche 1: Mos- en gruisresten in hanggoot golfplaten dak aanbouw woning.

Asbestmateriaal - afvalstof

Het asbestmateriaal valt onder de mijlpaal van 2040.

Dringend verwijderen

- Verwijder het asbestafval.

Bij het verwijderen/vernieuwen van de golfplaten het sediment in de hanggoten en

opvangton/regenwaterput ook reinigen/verwijderen.

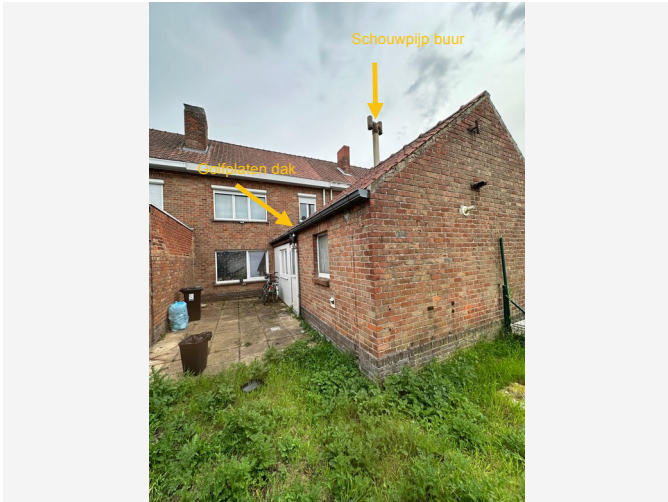
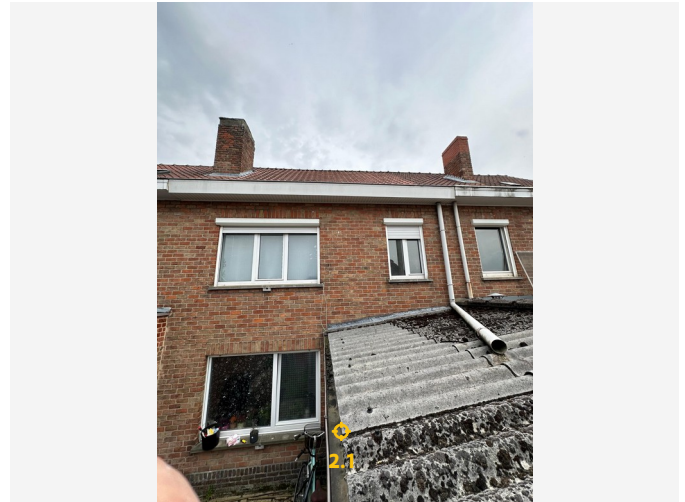
Fiche 2: Golfplaten dakbedekking ontbijthoek aanbouw woning

Asbestmateriaal

Het asbestmateriaal valt onder de mijlpaal van 2034.

Verwijderen

Eindbeoordeling materiaalrisico	Verhoogd materiaalrisico en/of verhoogde kans op vezelvrijgave
---------------------------------	--

Gebondenheid	Categorie 1: hechtgebonden in oorsprong
Asbestsoort (vezeltype)	Alleen chrysotiel aanwezig
Asbestconcentratie	Laag (< 50%)
Afschermingsgraad van het gehele materiaal	Geheel of deels vrij aan de buitenlucht, maar geen contact met binnenlucht
Toestand van het materiaal	Matig beschadigd, matig verweerd

#	Type	Referentie	Resultaat
2.1	Puntmonster	9426118	Chrysotiel

- Verwijder dit asbestmateriaal zo snel mogelijk. Volg de toestand goed op.
- Hemelwater dat afspoelt van asbestcement daken of gevels kan asbestdeeltjes bevatten. Gebruik het enkel voor gesloten circuits (bv. spoelen toiletten). Reinig na het vervangen van het dak of de gevel de dakgoten en regenwaterput of -ton om asbesthoudend sediment of slib te verwijderen

Voor het verwijderen de golfplaten grondig fixeren of bevochtigen en de toepassing bij verwijdering niet breken en stofvorming vermijden,

De golfplaten dubbel verpakt/luchtdicht verpakt aanbieden bij een erkende stortplaats (recyclagepark) of een geregistreerde asbestinzamelaar.

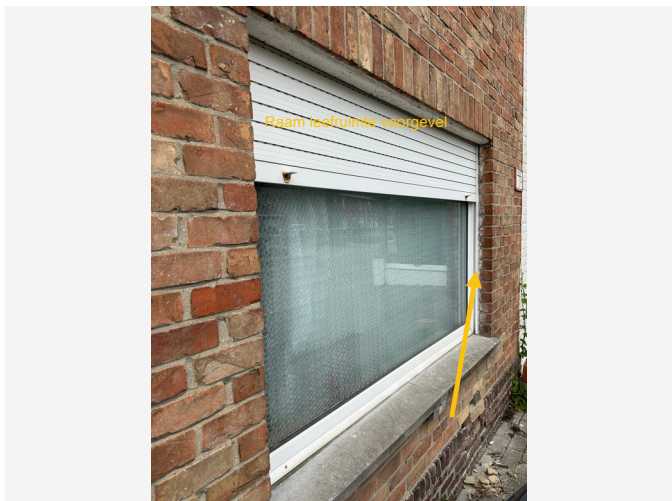
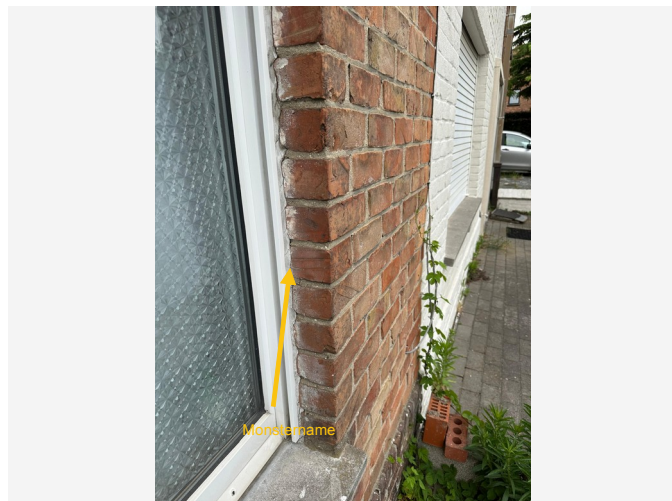
Het asbestmateriaal valt onder de mijlpaal van 2040.

Zorgvuldig beheren

Eindbeoordeling materiaalrisico	Laag materiaalrisico en/of verlaagde kans op vezelvrijgave
---------------------------------	--

Gebondenheid	Categorie 1: hechtgebonden in oorsprong
Asbestsoort (vezeltype)	Alleen chrysotiel aanwezig
Asbestconcentratie	Laag (< 50%)
Afschermingsgraad van het gehele materiaal	Geheel of deels vrij aan de buitenlucht, maar geen contact met binnenlucht
Toestand van het materiaal	Licht beschadigd, licht verweerd. Intacte calciumsilicaatplaat of materiaal met categorie 3-gebondenheid

#	Type	Referentie	Resultaat
3.1	Puntmonster	9426117	Chrysotiel

Beschrijving	Kit Buitenschrijnwerk voorgevel gelijkvloers woning
Omgeving	Buiten
Primaire drager	Wandopening verticaal (raam, deur, ...)
Asbestmateriaal	In-situ afwerkingslagen - Pasta, stopverf, voegsel, stopsel, vulsel, mastiek, kitten, ...
Bindmiddel van asbestmateriaal	Kitten, mastiek, pasta
Gebondenheid op basis van bindmiddel	Hecht
Hoeveelheid (lengte - aantal)	<ul style="list-style-type: none">• 2,78 m - 1 stuk
Totale lengte	2,78 m
Eenvoudig bereikbaar	Ja
Bevestigingswijze	<ul style="list-style-type: none">• Verlijmd, ingegoten, versmeerd
Identificatiemethode	Een monstername door de asbestdeskundige met laboanalyse door een asbestlabo.
Destructieve handeling voor identificatie	Nee
Opmerking	<p>De vermelde oppervlaktes en volumes betreffen een beredeneerde schatting. Er worden geen rechten verleend aan deze oppervlaktes/volumes/lengtes.</p> <p>Enkel het raam van de leefruimte (voorgevel) vertoont deze specifieke kit tussen de gevel en kader. Overige buitenschrijnwerk werd opgekit met silicone.</p>

- Zorg voor een veilig beheer. Vermijd het beschadigen van het asbestmateriaal. Controleer de toestand jaarlijks op wijzigingen.

Voor het verwijderen de kit grondig fixeren of bevochtigen en de toepassing uitsnijden en bij verwijdering niet breken en stofvorming vermijden,

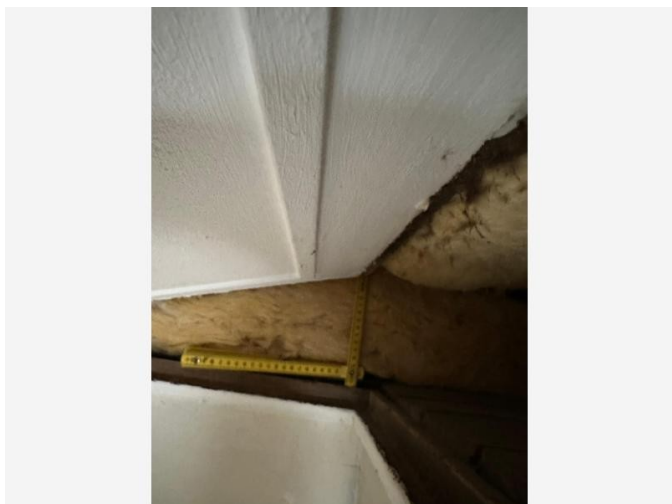
Tijdelijke beperking

Reden: Ontoegankelijke zolder

Uitleg van de asbestdeskundige: Zolderruimtes kunnen asbesthoudende materialen bevatten. De ruimte is niet toegankelijk. Er is een mangat/zolderluik aanwezig maar de vloer is volledig geïsoleerd met Minerale Wol van 200mm, niet onderbroken. Het luik kan niet voldoende geopend worden.

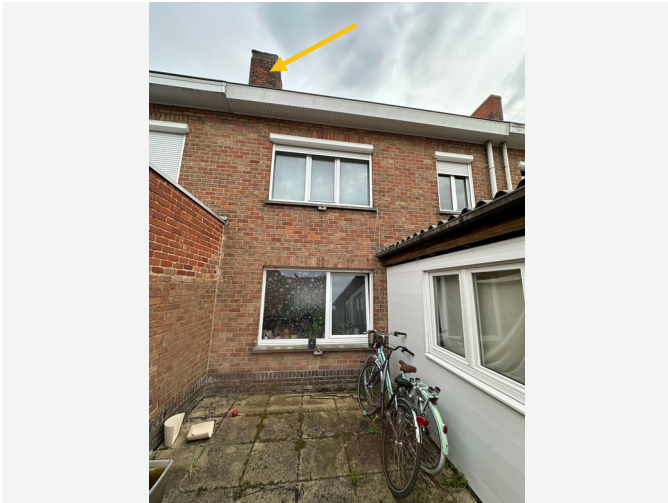
Tijdelijke beperking

Reden: Het te onderzoeken materiaal situeert zich hoger dan 3,50 m te rekenen vanaf een veilige ondergrond

Uitleg van de asbestdeskundige: Schoorstenen kunnen asbesthoudende materialen bevatten. Gezien de hoogte kan de schoorsteen niet veilig tijdens het plaatsbezoek nader geïnspecteerd worden.

Onderhoud/werken aan de schoorsteen steeds laten uitvoeren door een schoorsteenveger/aannemer met een opleidingsattest eenvoudige handelingen.

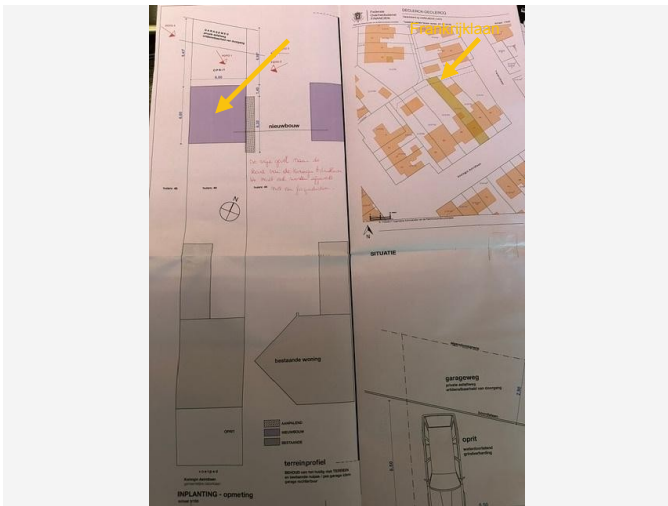
Uitgesloten van inspectie

Bouwjaar: 2017

Constructies gebouwd vanaf 2001 moeten niet onderzocht worden

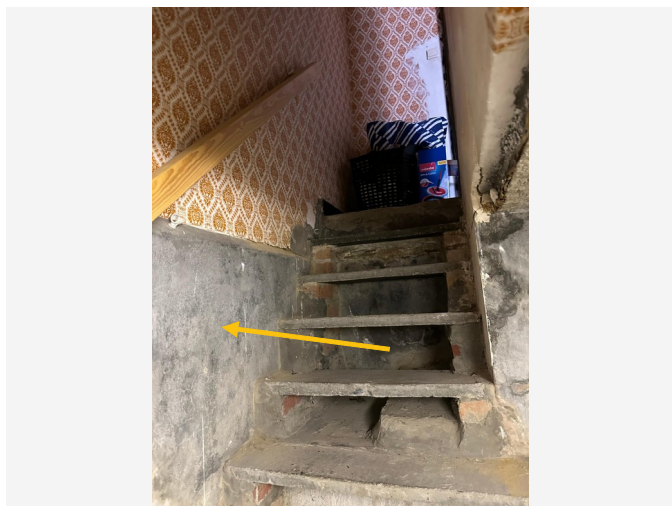
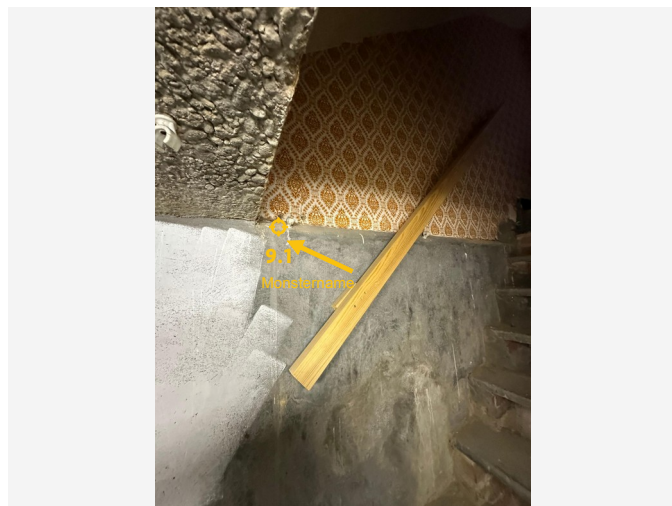
Geen asbest

#	Type	Referentie	Resultaat
9.1	Mengmonster	9426114	Geen asbest

Beschrijving	Cementage wanden kelder woning
Omgeving	Binnen
Primaire drager	Binnenwand
Bindmiddel van materiaal	Cement
Gebondenheid op basis van bindmiddel	Hecht
Hoeveelheid (gewicht - aantal)	<ul style="list-style-type: none">• 380,00 kg - 1 stuk
Totaal gewicht	380,00 kg
Identificatiemethode	Een monsternamen door de asbestdeskundige met laboanalyse door een asbestlabo.
Destructieve handeling voor identificatie	Nee
Opmerking	<p>De vermelde oppervlaktes en volumes betreffen een beredeneerde schatting. Er worden geen rechten verleend aan deze oppervlaktes/volumes. De dikte is een schatting die voorkomt uit de monsterplaatsen en is daarom niet altijd representatief.</p> <p>Enkel de wanden van de kelder werden gecementeerd, plafond is niet afgewerk (betonnen gewelven)</p>

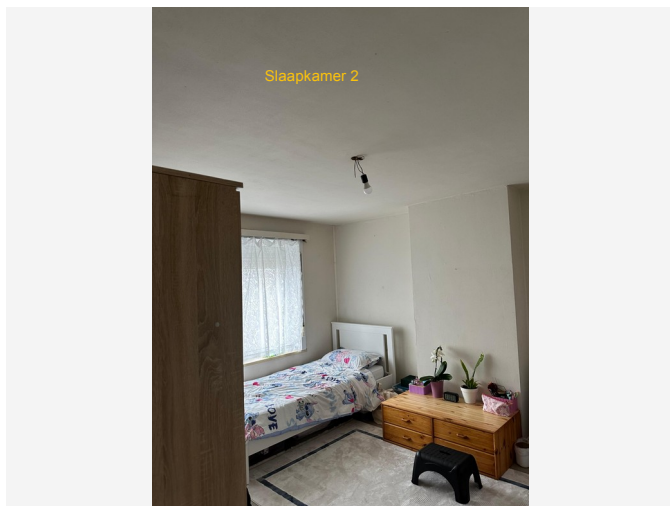
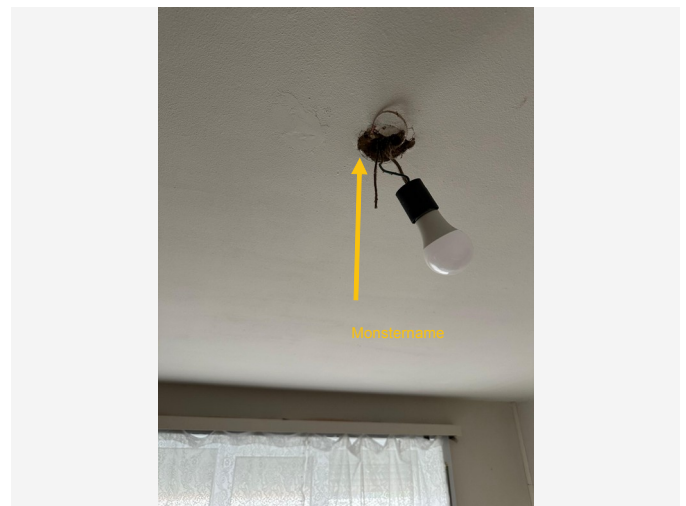
Geen asbest

#	Type	Referentie	Resultaat
10.1	Mengmonster	9426116	Geen asbest

Beschrijving	Pleisterwerk plafonds woning
Omgeving	Binnen
Primaire drager	Plafond
Bindmiddel van materiaal	Gips - kalk
Gebondenheid op basis van bindmiddel	Niet-hechtgebonden
Hoeveelheid (oppervlakte - dikte - aantal)	• 110,00 m ² - 1,00 cm - 1 stuk
Totaal volume	1,10 m ³
Identificatiemethode	Een monsternamen door de asbestdeskundige met laboanalyse door een asbestlabo.
Destructieve handeling voor identificatie	Nee
Opmerking	<p>De vermelde oppervlaktes en volumes betreffen een beredeneerde schatting. Er worden geen rechten verleend aan deze oppervlaktes/volumes. De dikte is een schatting die voorkomt uit de monsterplaatsen en is daarom niet altijd representatief.</p> <p>Monsternames:</p> <ul style="list-style-type: none"> - Individuele ruimte: 1x bemonsterd in slaapkamer 2 + 1x bemonsterd onderkant trap in sas naar kelder. - Natte ruimte: 1x bemonsterd in keuken. Plafond badkamer is uitgevoerd met PVC planchetten, geen pleisterwerk waarneembaar. - Trappenhal: 1x bemonsterd plafond aan trap/inkom. - Stookplaats: Geen pleisterwerk aanwezig in stookplaats, plafond is afgewerkt met houtvezelplaten.

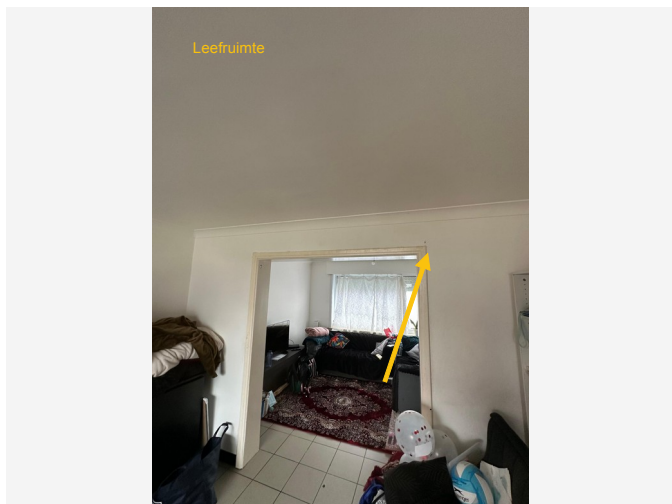
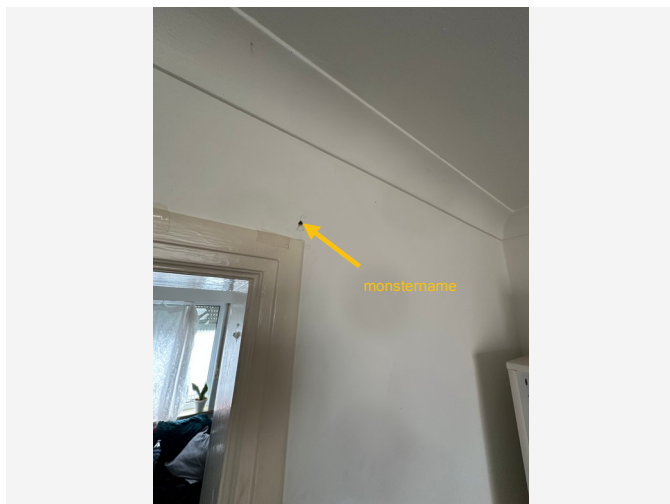
Geen asbest

#	Type	Referentie	Resultaat
11.1	Mengmonster	9426115	Geen asbest
