# Asbestinventarisatattest

Wapenplaats 27, 8720 Dentergem

Attestnummer : 20260505-000175.000

## Zone 1: Cafe

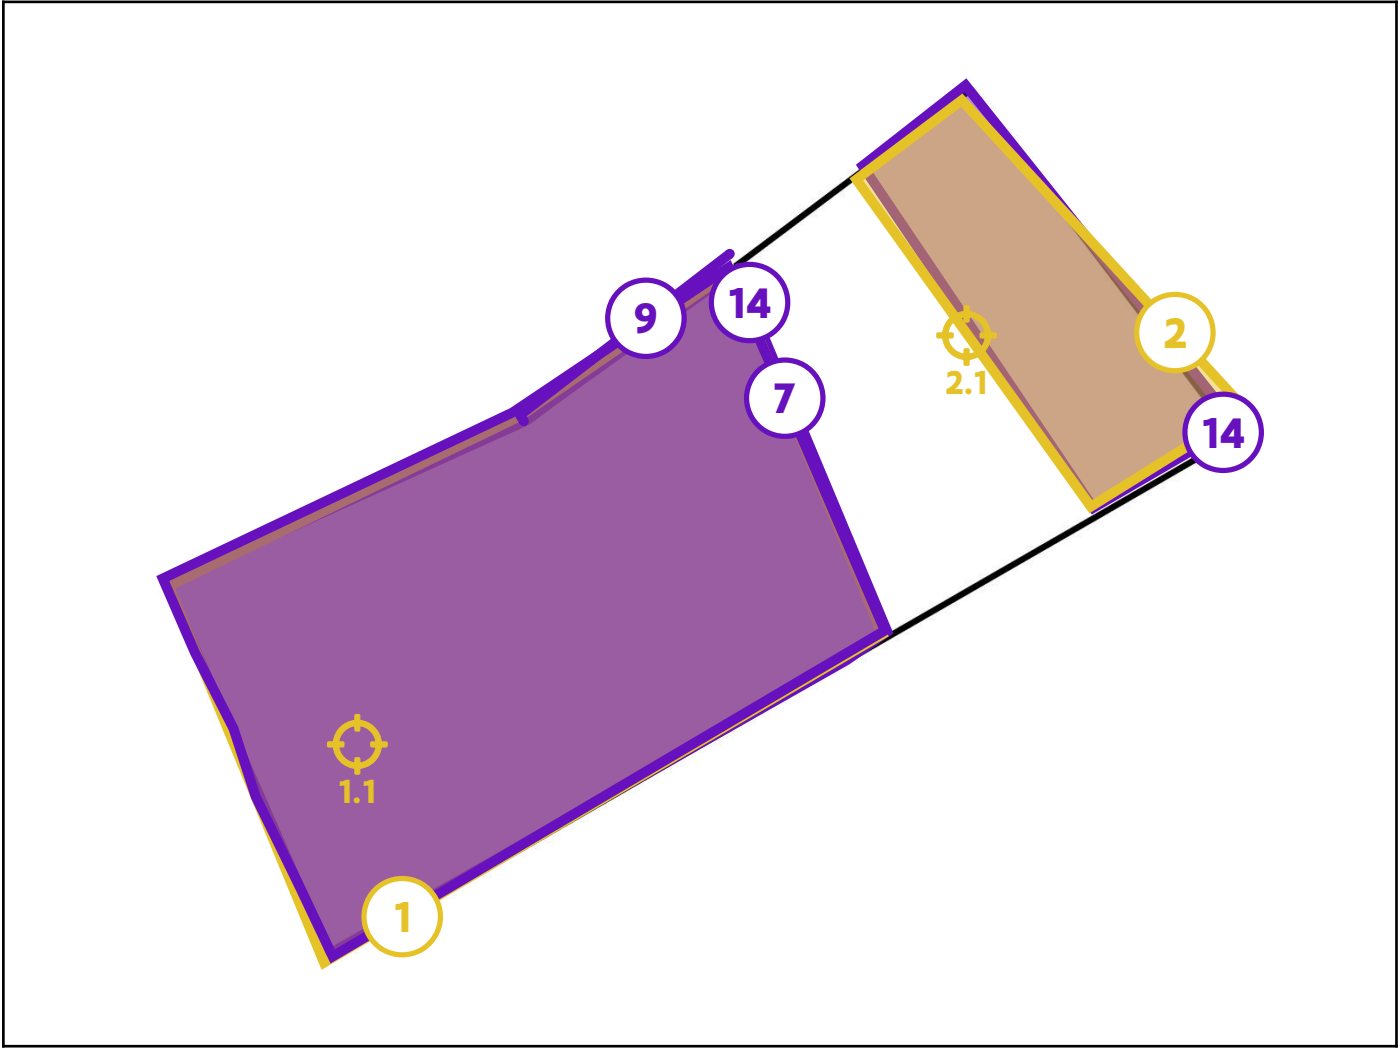
# Plan 1.5: Cafe plan

| Beschrijving | Type | Actie |
|---|---|---|
| 1. Onderdak cementplaat hoofdbouw | Asbestmateriaal | Zorgvuldig beheren |
| 2. Onderdak cementplaat achterbouw | Asbestmateriaal | Zorgvuldig beheren |

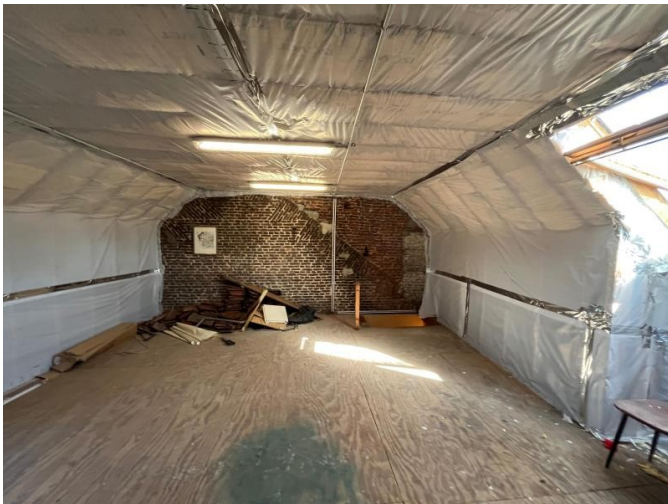
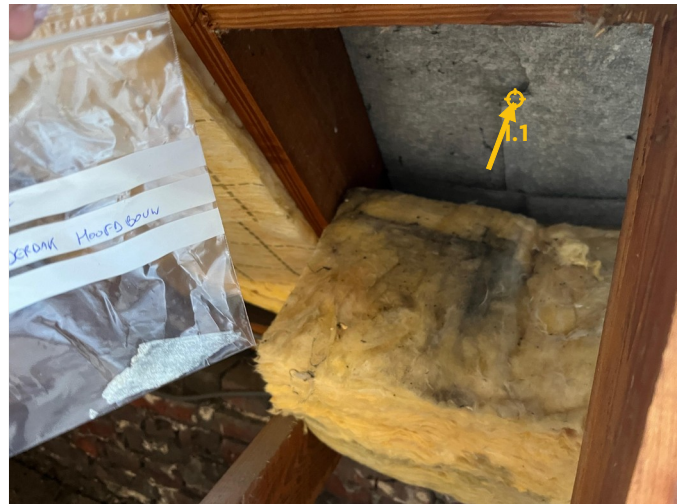
| Eindbeoordeling materiaalrisico | Zeer laag materiaalrisico en/of zeer lage kans op vezelvrijgave |

| Gebondenheid | Categorie 1: hechtgebonden in oorsprong |
| Asbestsoort (vezeltype) | Alleen chrysotiel aanwezig |
| Asbestconcentratie | Laag (< 50%) |
| Afschermingsgraad van het gehele materiaal | Alleen randen, niet afgeschermd, maar geen contact met binnenluchtstromen |
| Toestand van het materiaal | Licht beschadigd, licht verweerd. Intacte calciumsilicaatplaat of materiaal met categorie 3-gebondenheid |

| # | Type | Referentie | Resultaat |
|---|---|---|---|
| 1.1 | Puntmonster | M05 | Chrysotiel |

| Beschrijving | Onderdak cementplaat hoofdbouw |
| Hoeveelheid (oppervlakte - dikte - aantal) | <ul style="list-style-type: none"><li>• 100,00 m<sup>2</sup> - 1,00 cm - 1 stuk</li></ul> |

Het asbestmateriaal valt onder de mijlpaal van 2040.

Zorgvuldig beheren

- Zorg voor een veilig beheer en verwijder dit asbestmateriaal wanneer het bij werken eenvoudig bereikbaar wordt. Controleer de toestand jaarlijks op wijzigingen.

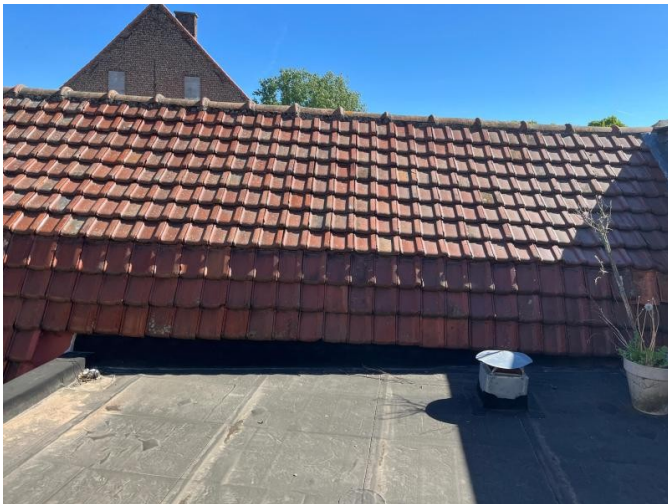
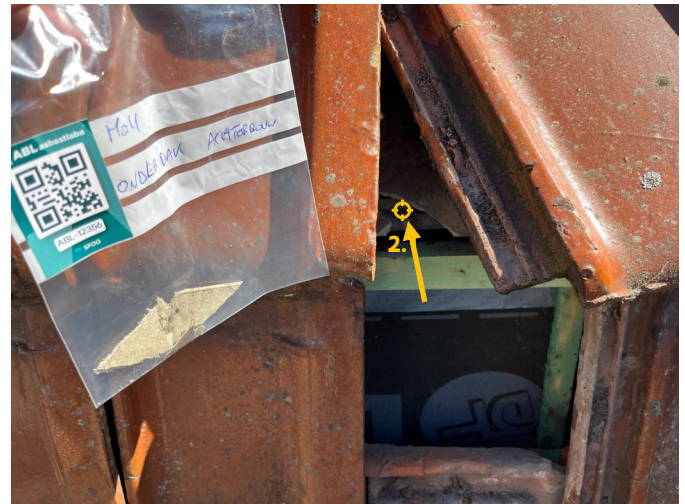
| Eindbeoordeling materiaalrisico | Zeer laag materiaalrisico en/of zeer lage kans op vezelvrijgave |

| Gebondenheid | Categorie 1: hechtgebonden in oorsprong |
| Asbestsoort (vezeltype) | Alleen chrysotiel aanwezig |
| Asbestconcentratie | Laag (< 50%) |
| Afschermingsgraad van het gehele materiaal | Alleen randen, niet afgeschermd, maar geen contact met binnenluchtstromen |
| Toestand van het materiaal | Licht beschadigd, licht verweerd. Intacte calciumsilicaatplaat of materiaal met categorie 3-gebondenheid |

| # | Type | Referentie | Resultaat |
|---|---|---|---|
| 2.1 | Puntmonster | M04 | Chrysotiel |

| Beschrijving | Onderdak cementplaat achterbouw |
| Hoeveelheid (oppervlakte - dikte - aantal) | <ul style="list-style-type: none"><li>• 30,00 m<sup>2</sup> - 1,00 cm - 1 stuk</li></ul> |

Het asbestmateriaal valt onder de mijlpaal van 2040.

Zorgvuldig beheren

- Zorg voor een veilig beheer en verwijder dit asbestmateriaal wanneer het bij werken eenvoudig bereikbaar wordt. Controleer de toestand jaarlijks op wijzigingen.

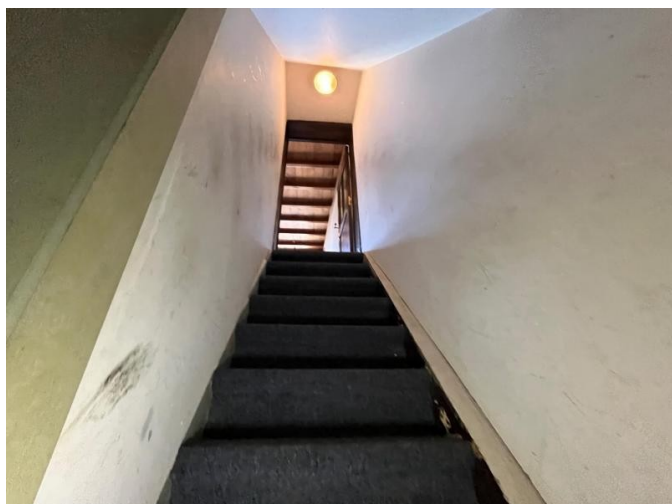
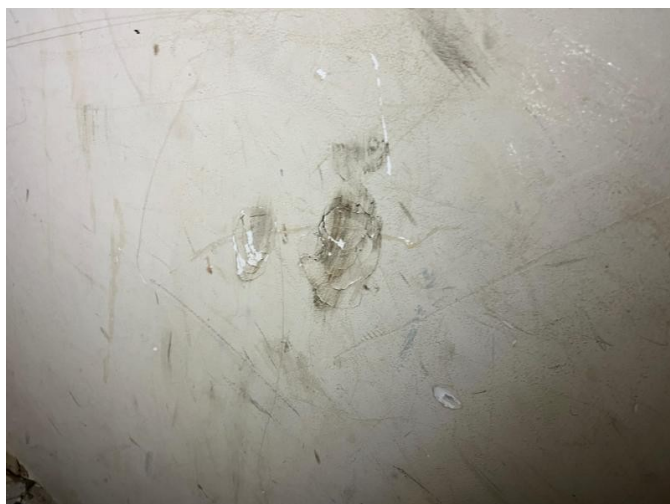
## Fiche 3: Valse wand(en)/voorzetwand(en) – Gipskarton-Pvc-hout

De valse wand(en)/voorzetwand(en) bestaat(bestaan) uit niet-asbestverdachte gipskartonplaten/hout-/pvc platen. Zonder destructie is het niet mogelijk om na te gaan of er asbestverdachte materialen aanwezig zijn achter de valse wand(en)/voorzetwand(en).

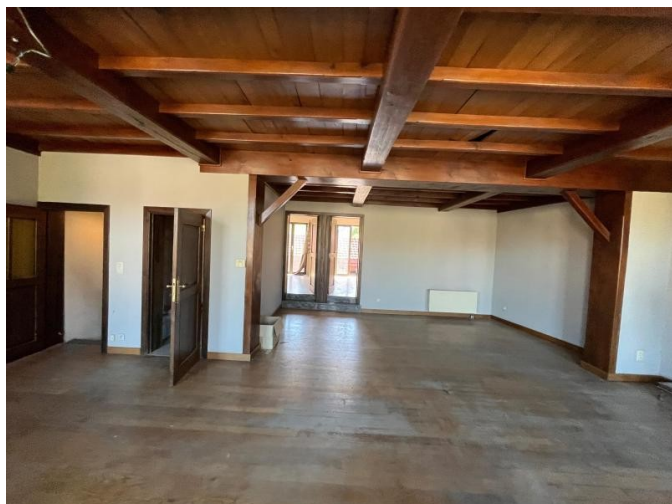
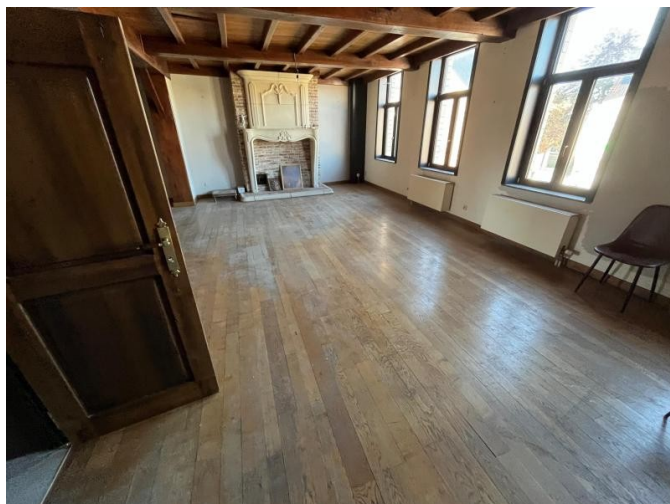
De aanwezige vloerbekleding is niet asbestverdacht. De onderliggende laag was echter niet inspecteerbaar zonder destructie tijdens de inspectie. Mogelijk is de onderliggende laag asbestverdacht.

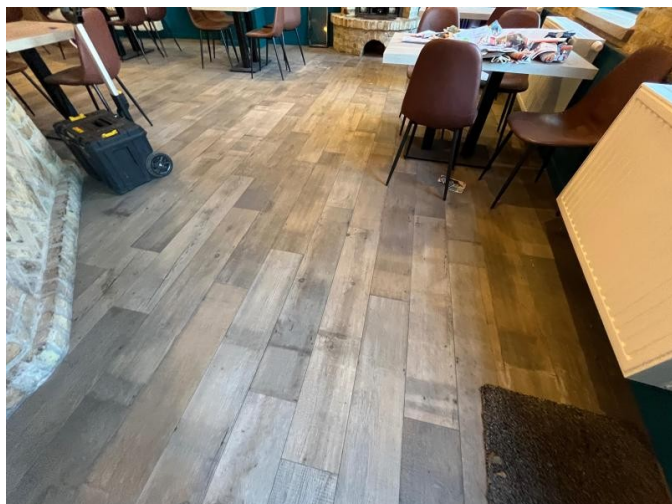
Op moment van de inspectie kon niet worden nagegaan of de tegellijm onder de vloertegels asbestverdacht is. Bij renovatie of verwijdering van de tegels dient het materiaal te worden geanalyseerd voor de werken van start gaan.

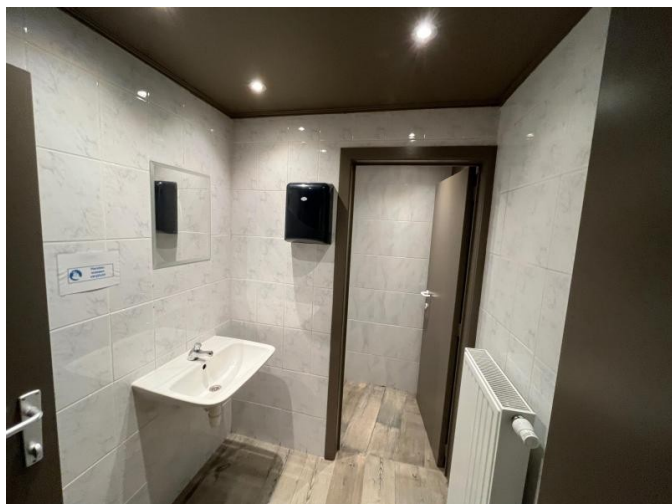
Op moment van de inspectie kon niet worden nagegaan of de tegellijm achter de muurtegels/plinten asbestverdacht is. Bij renovatie of verwijdering van de tegels dient het materiaal te worden geanalyseerd voor de werken van start gaan.

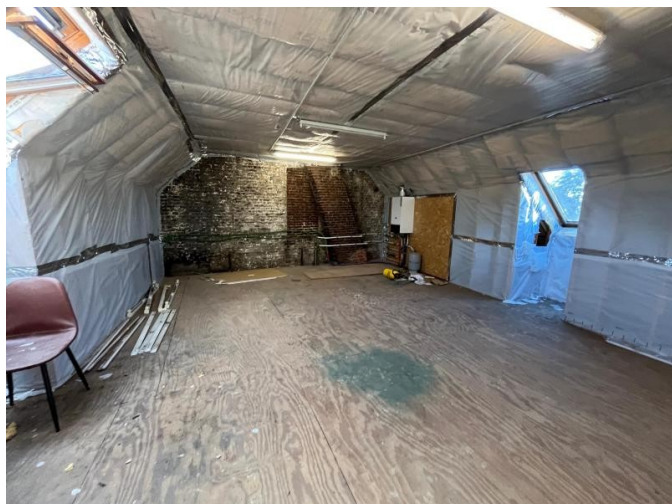
Er is geen (zichtbaar) toegangsluik aanwezig. Hierdoor kon de zolderruimte niet worden gecontroleerd op moment van de inspectie.

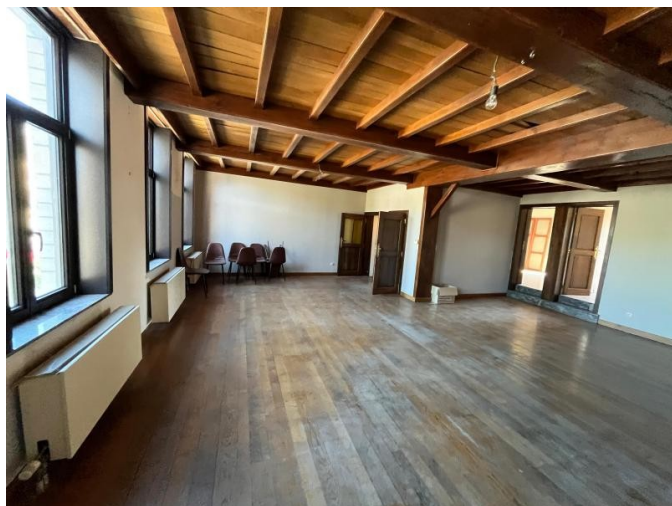
Het plafond bestaat uit niet-asbestverdachte gipskartonplaten/hout-/pvc platen . Zonder destructie is het niet mogelijk om na te gaan of er asbestverdachte materialen aanwezig zijn achter de gipskartonplaten/hout-/pvc platen.

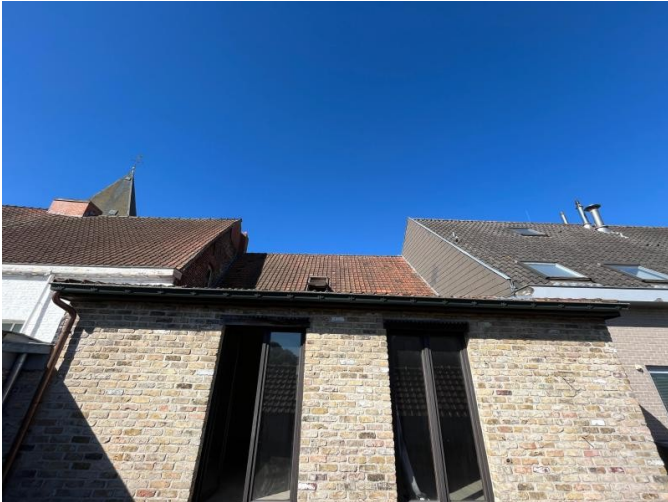
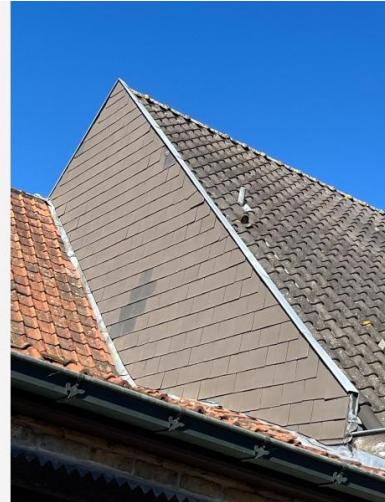
## Fiche 9: Afstromend hemelwater leien/shingles aangrenzend huis

De gevelbekleding van het aangrenzend huis bestaat uit leien/shingles die asbestverdacht zijn. Hemelwater dat afspoelt van deze leien/shingles is verontreinigd met asbestvezels.
